Bourgogne-Franche-Comté, Jura  
Curlans  
impasse Tuilerie

## tuilerie, briqueterie

Numéro de dossier : IA39000083  
Date de l'enquête initiale : 1996  
Date(s) de rédaction : 1996  
Cadre de l'étude : patrimoine industriel patrimoine industriel du Jura  
Degré d'étude : étudié

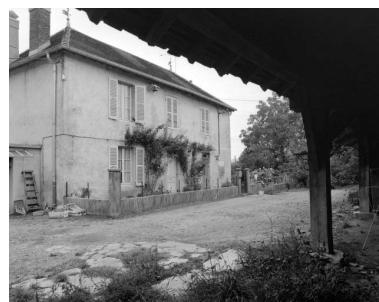
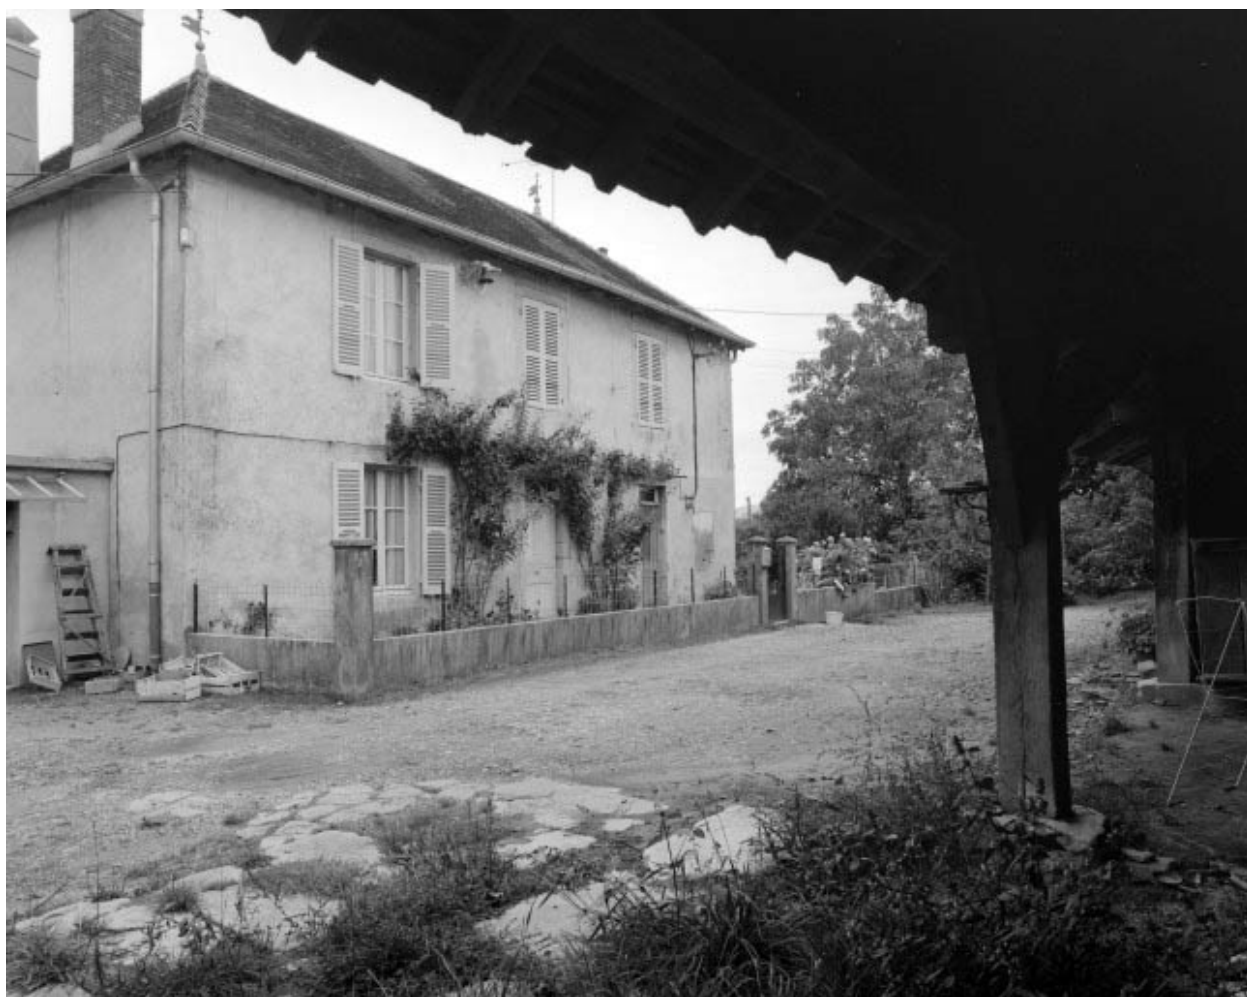
Logement patronal de  
trois quarts gauche.  
Phot. Yves Sancey  
IVR43\_19843900136X

Logement patronal de trois quarts gauche.

Logement patronal à un étage carré en moellons calcaires et enduit. Atelier de fabrication : charpente en bois et essentage de planches. Four primitif ruiné en moellons calcaires. Pièce de séchage en pans de bois hourdé de briques, rehaussée en son centre d'un étage (coiffé d'un toit à croupes) servant de logement d'ouvriers. Pièce de séchage nord : charpente en bois et tuiles plates, comprenant à son extrémité un four industriel en briques couvert d'un toit en pavillon.

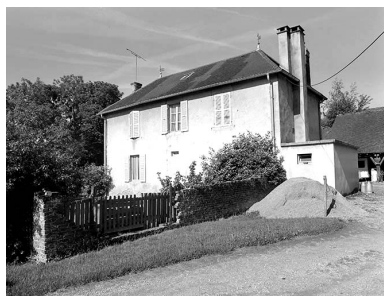
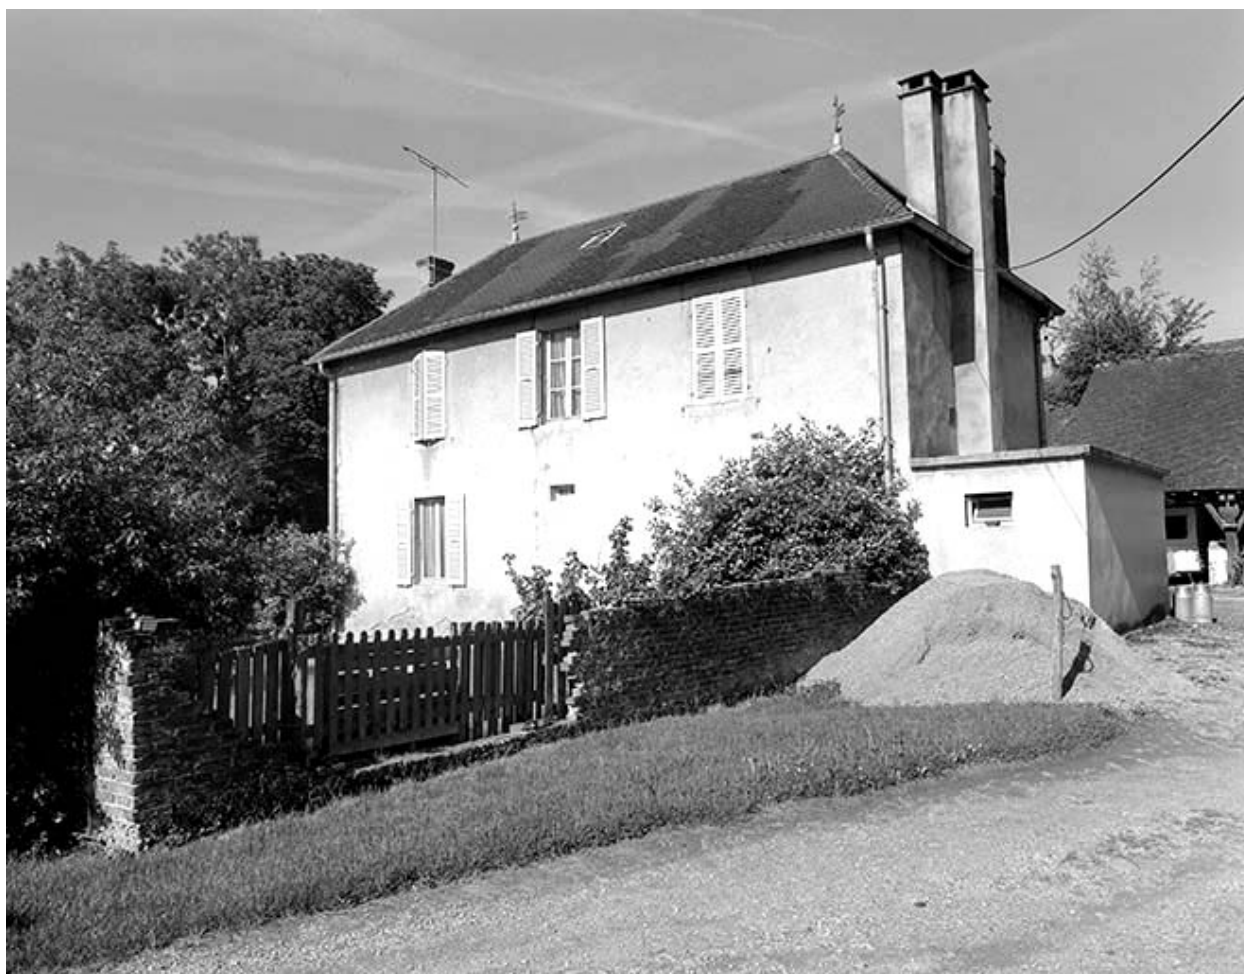
Façade postérieure  
du logement patronal.  
Phot. Jérôme Mongreville  
IVR43\_19963900510X

Façade postérieure du logement patronal.

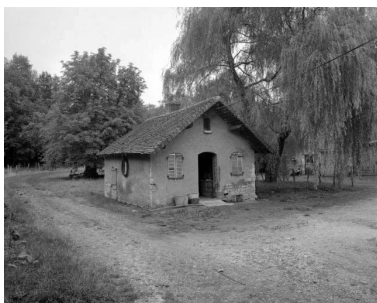
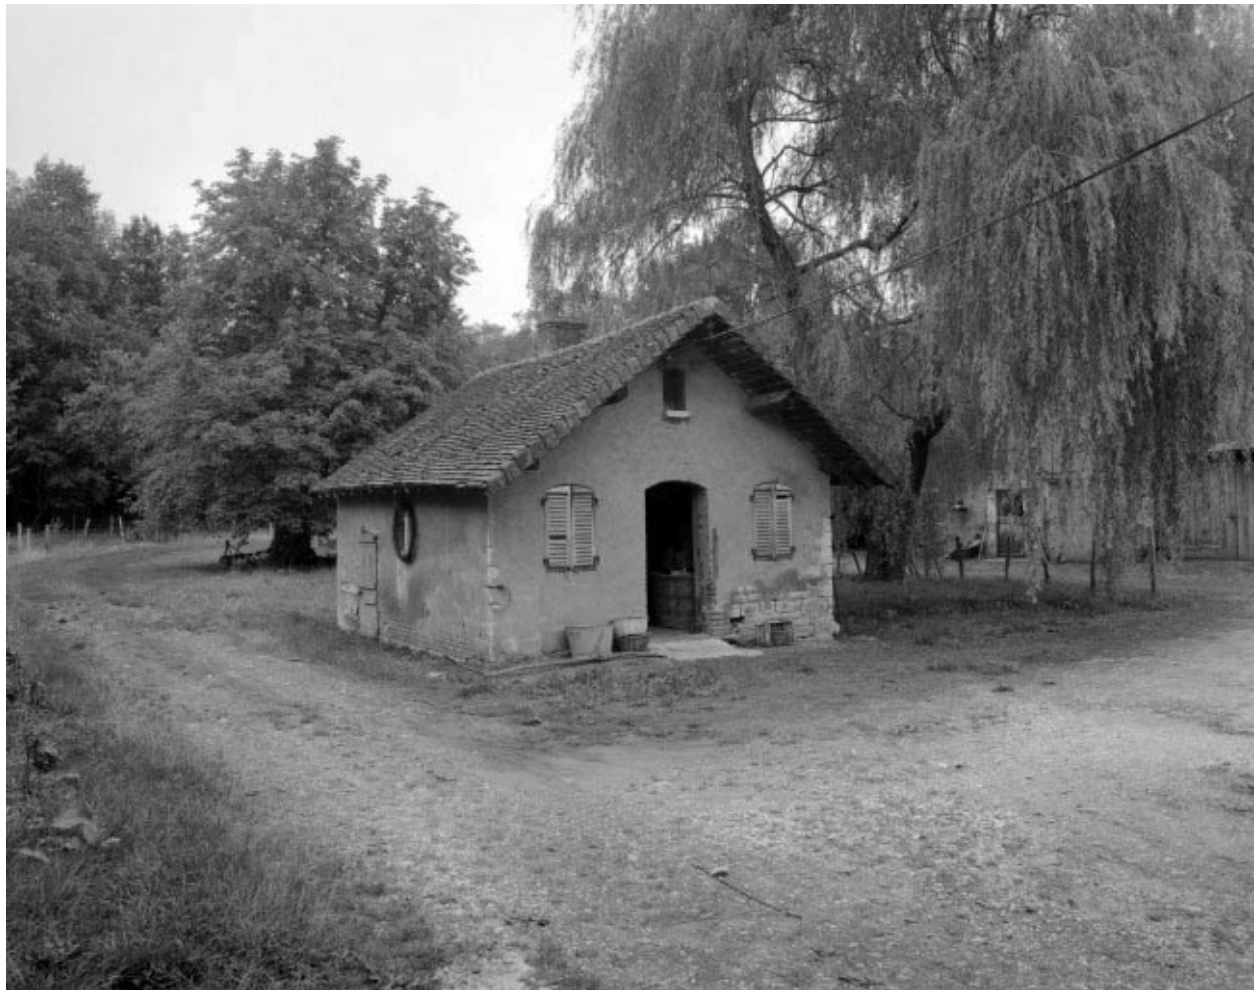
Four à pain.  
Phot. Yves Sancey  
IVR43\_19843900138X

Four à pain.

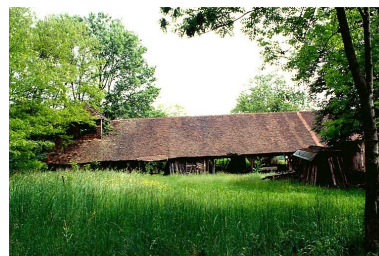
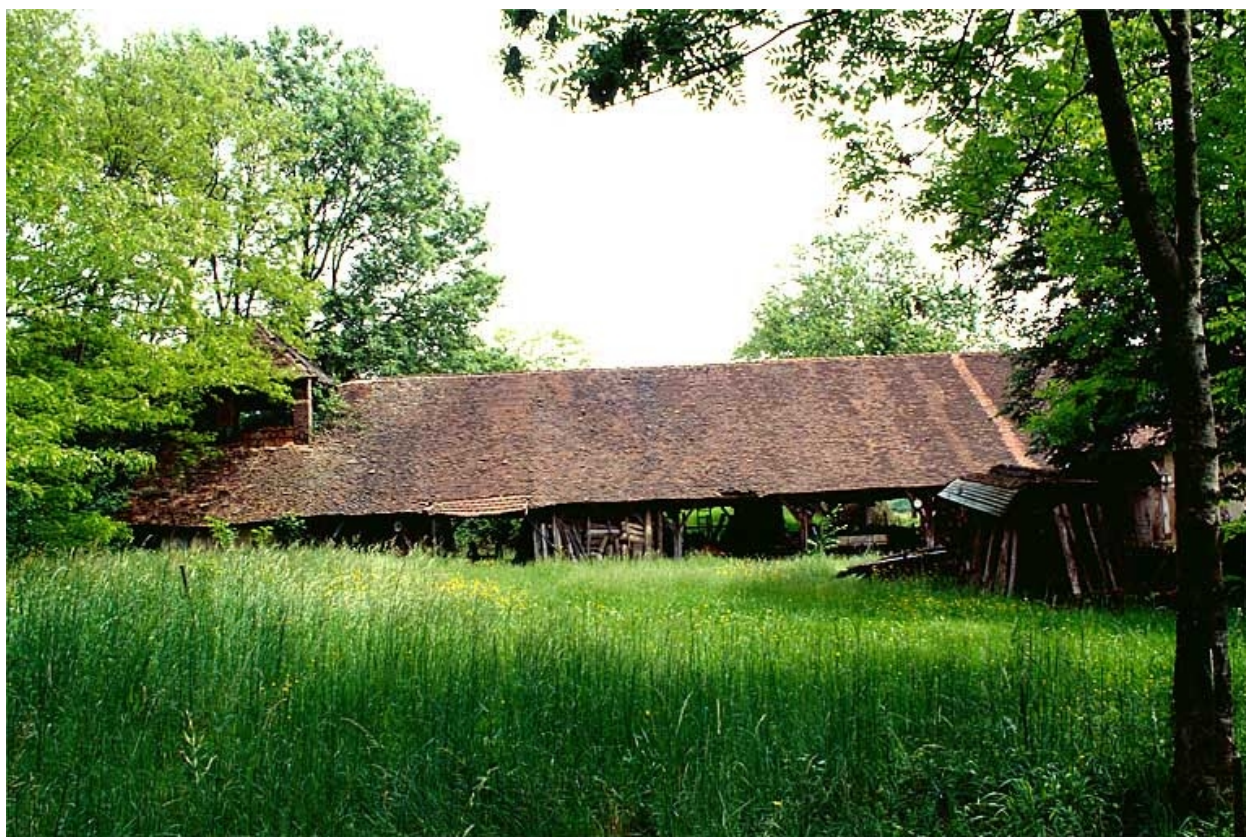
Bâtiment du four industriel  
et de la pièce de séchage.  
Phot. Jérôme Mongreville  
IVR43\_19963900500ZA

Bâtiment du four industriel et de la pièce de séchage.
