Bourgogne-Franche-Comté, Doubs  
Besançon  
îlot Banque de France  
7 rue Charles Nodier

## **hôtel de Magnoncourt, puis Chambre de Commerce et d'Industrie du Doubs, actuellement Direction régionale des Affaires culturelles**

Numéro de dossier : IA25000217  
Date de l'enquête initiale : 1996  
Date(s) de rédaction : 2000  
Cadre de l'étude : enquête thématique régionale demeures bisontines  
Degré d'étude : étudié  
Référence du dossier Monument Historique : PA00101501

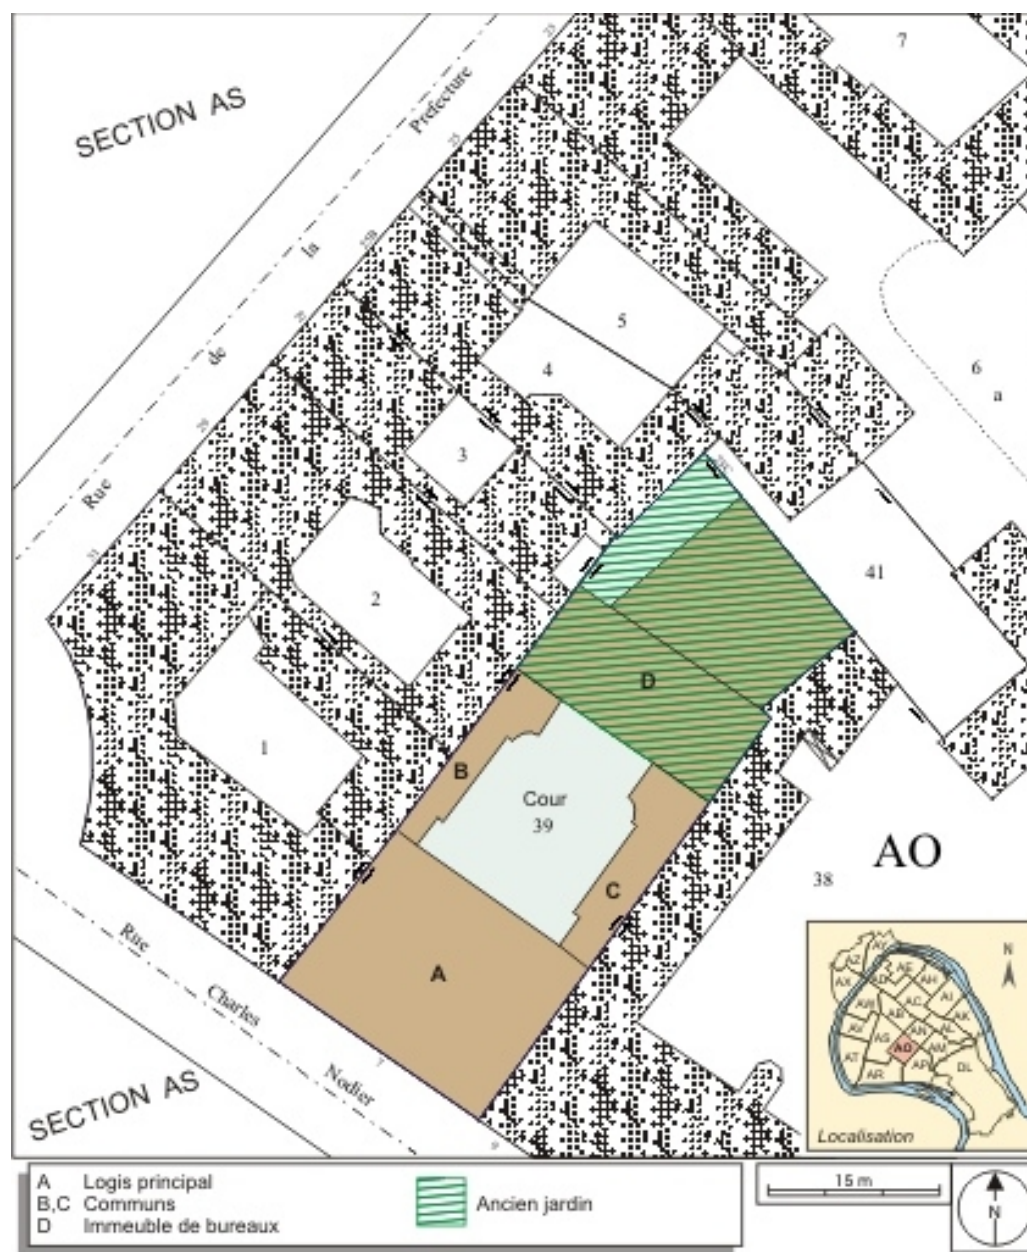
Plan masse et de situation. Extrait du plan cadastral, 1993, section AO.

Technique de relevé : reprise de fond ; Échelle : 1/500

Plan masse et de situation. Extrait  
 du plan cadastral, 1993, section AO.  
 Dess. André Céréza  
 IVR43\_20072500016NUDA

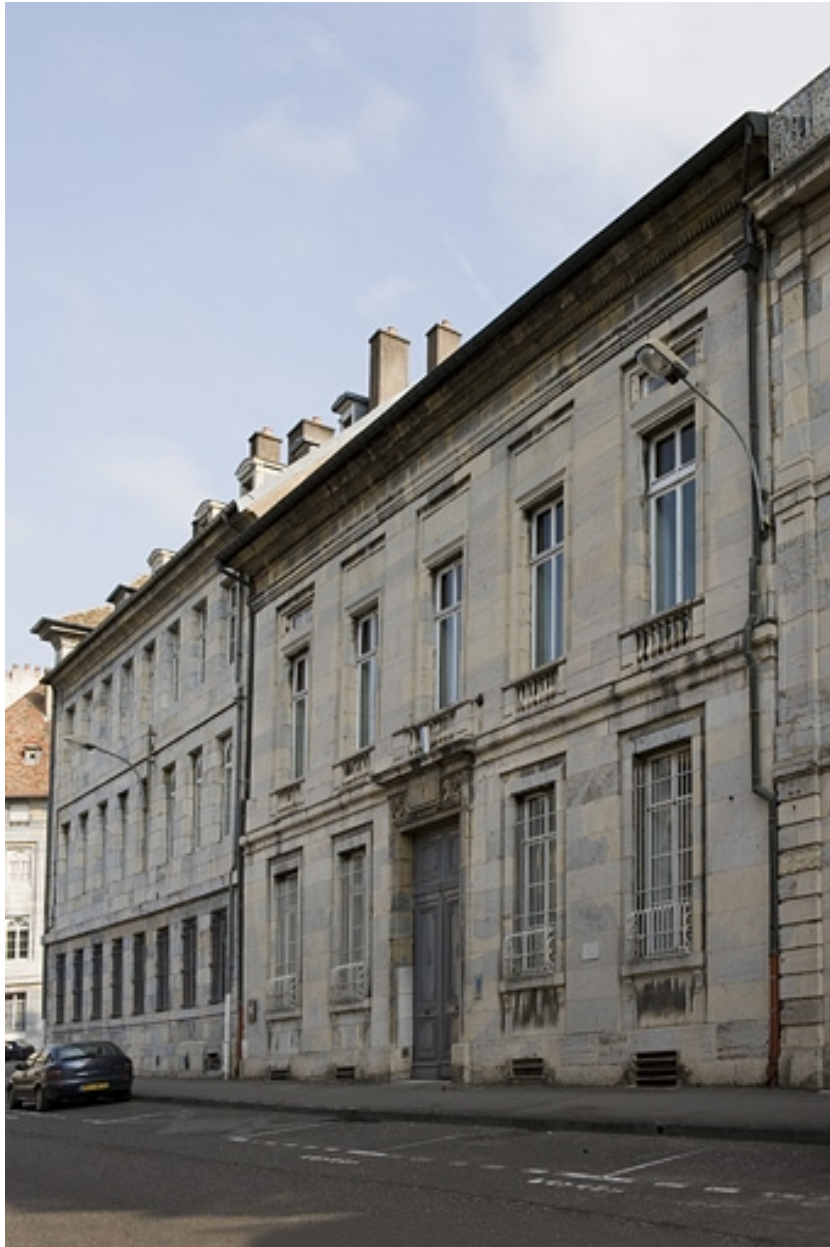
Vue d'ensemble de la façade sur rue, de trois quarts droit.

Vue d'ensemble de la façade  
 sur rue, de trois quarts droit.  
 Phot. Yves Sancey  
 IVR43\_20072500350NUCA

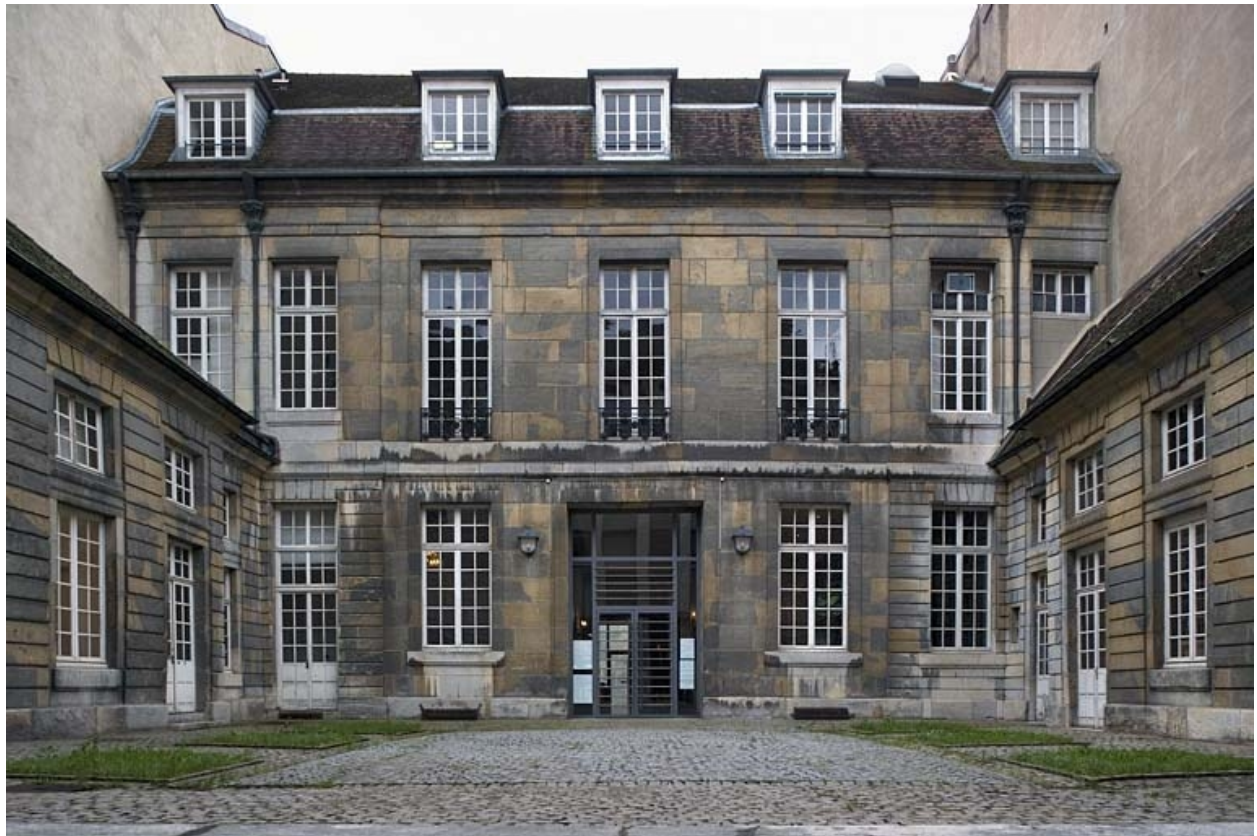
Vue d'ensemble de la façade sur cour du logis principal.

Vue d'ensemble de la façade sur cour du logis principal.

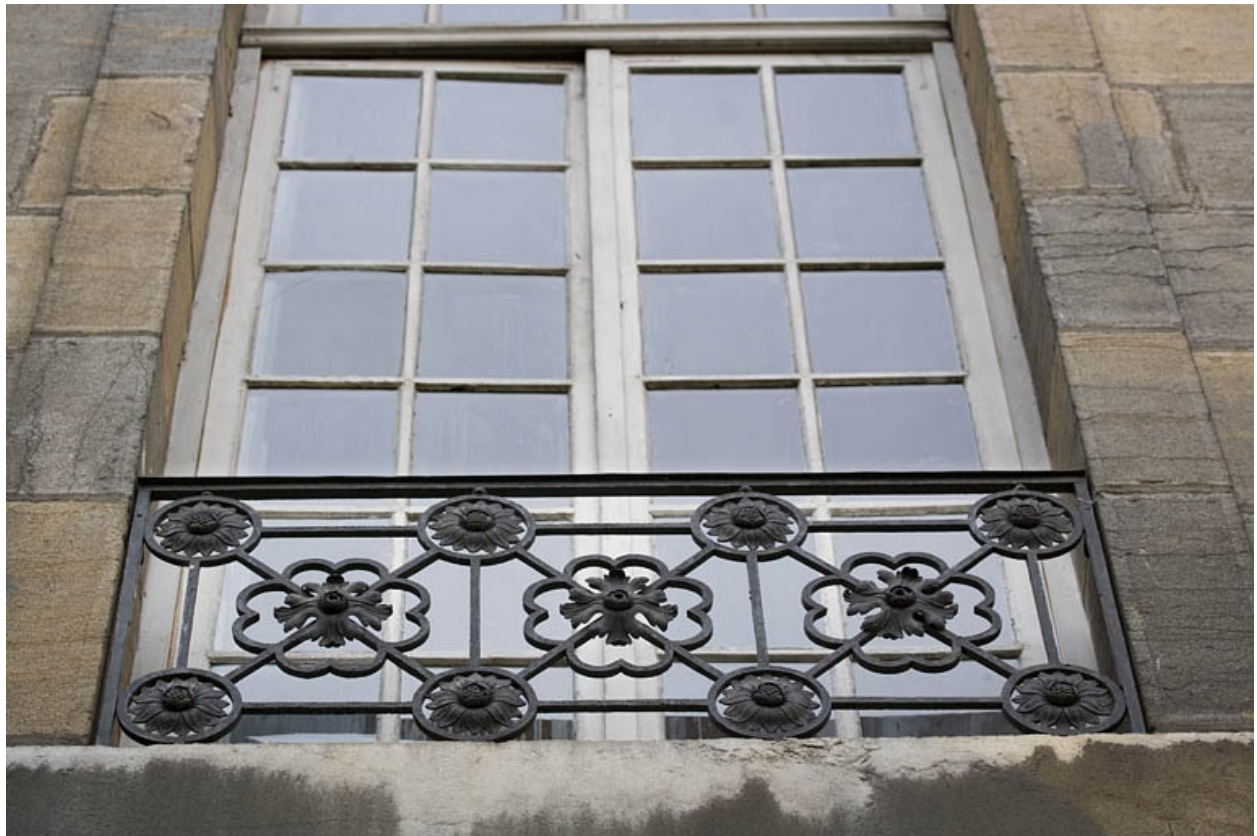
Détail de la ferronnerie d'un garde corps d'une fenêtre du logis principal au premier étage sur cour.

Détail de la ferronnerie d'un garde corps d'une fenêtre du logis principal au premier étage sur cour.

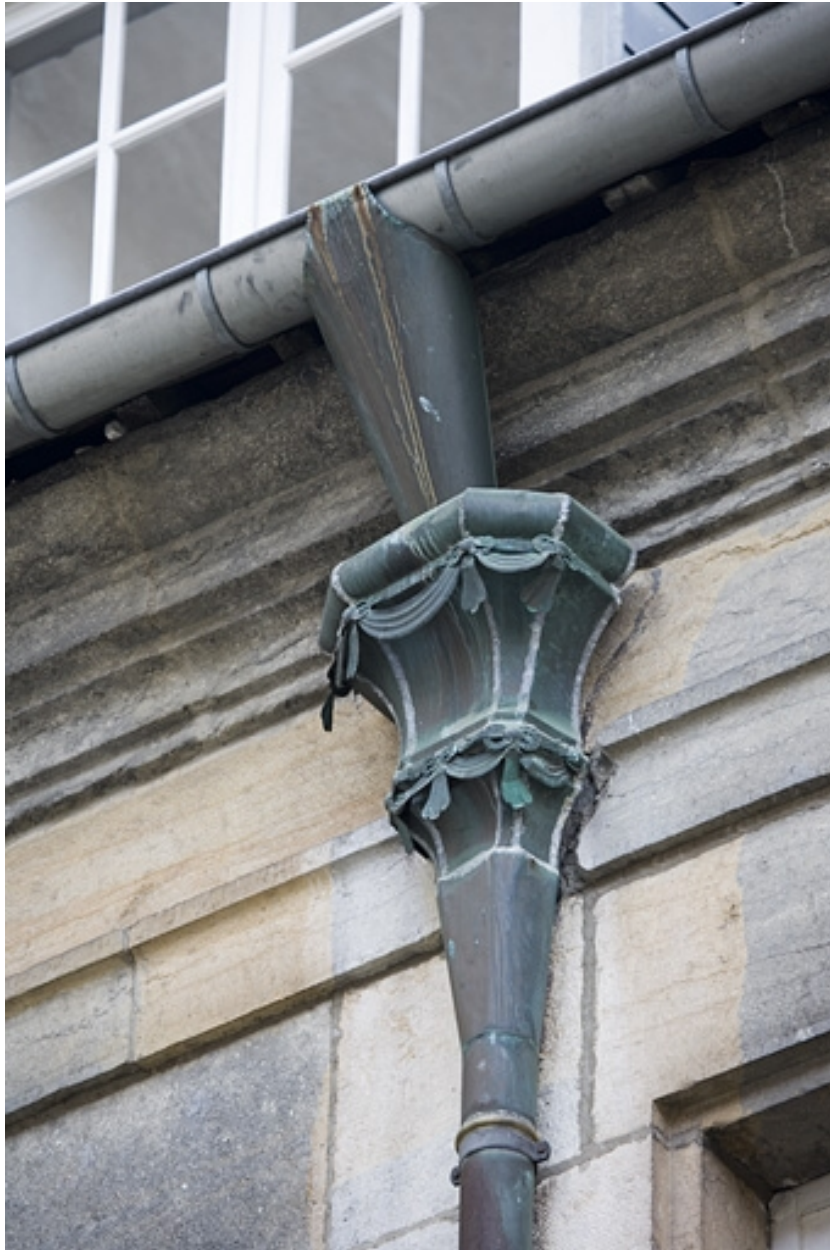
Détail d'une cuvette de descente des eaux sur la façade postérieure du logis principal.

Détail d'une cuvette de descente des eaux sur la façade postérieure du logis principal.

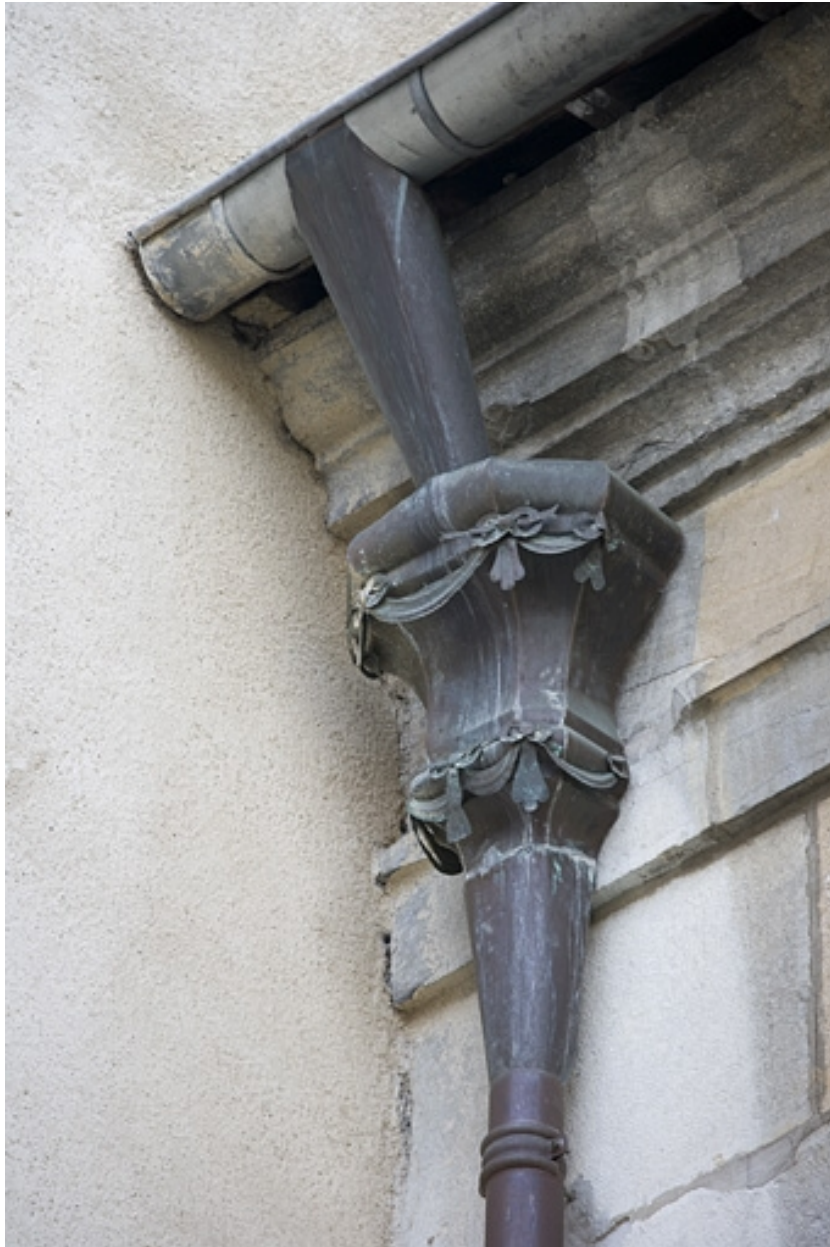
Détail d'une cuvette de descente des eaux sur la façade postérieure du logis principal.

Détail d'une cuvette de  
 descente des eaux sur la façade  
 postérieure du logis principal.  
 Phot. Yves Sancey  
 IVR43\_20072500352NUCA

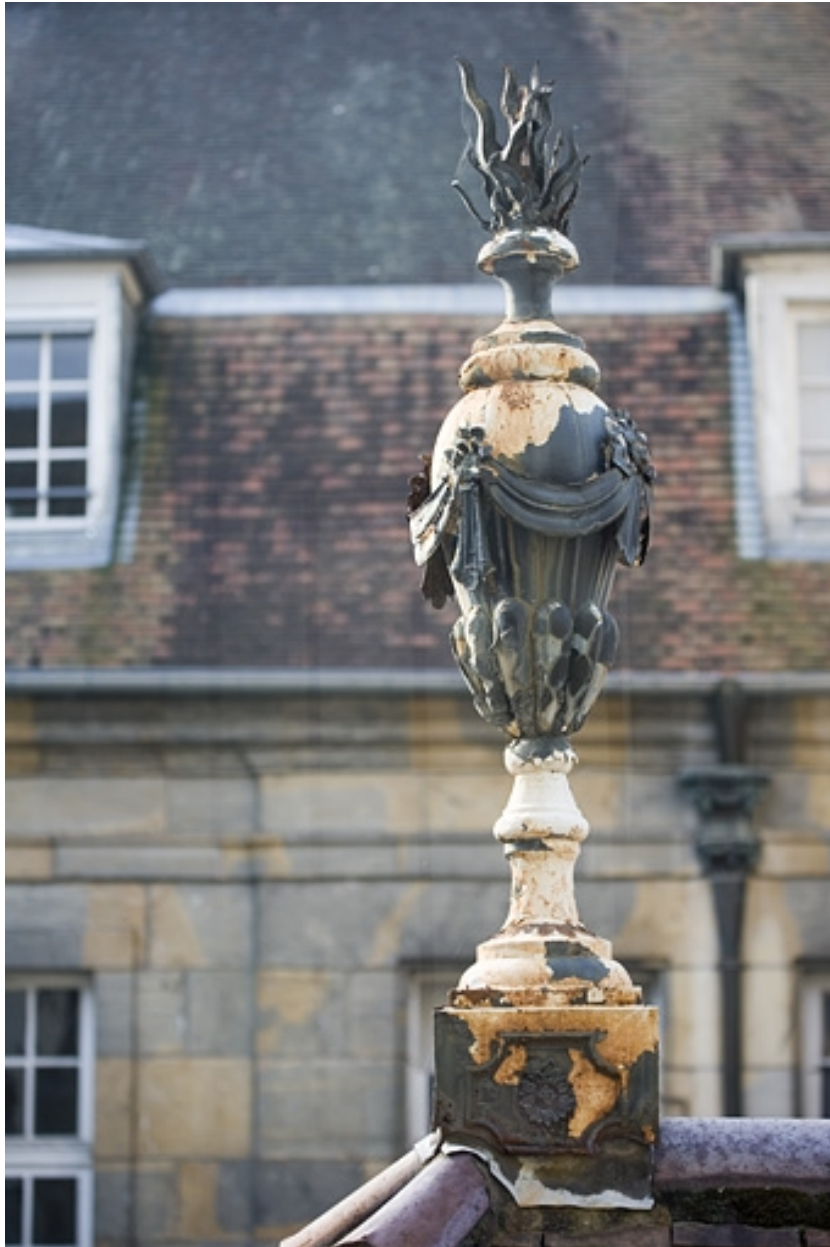
Détail d'un épi de faîtage sur le bâtiment droit des communs.

Détail d'un épi de faîtage sur le  
 bâtiment droit des communs.  
 Phot. Yves Sancey  
 IVR43\_20072500356NUCA

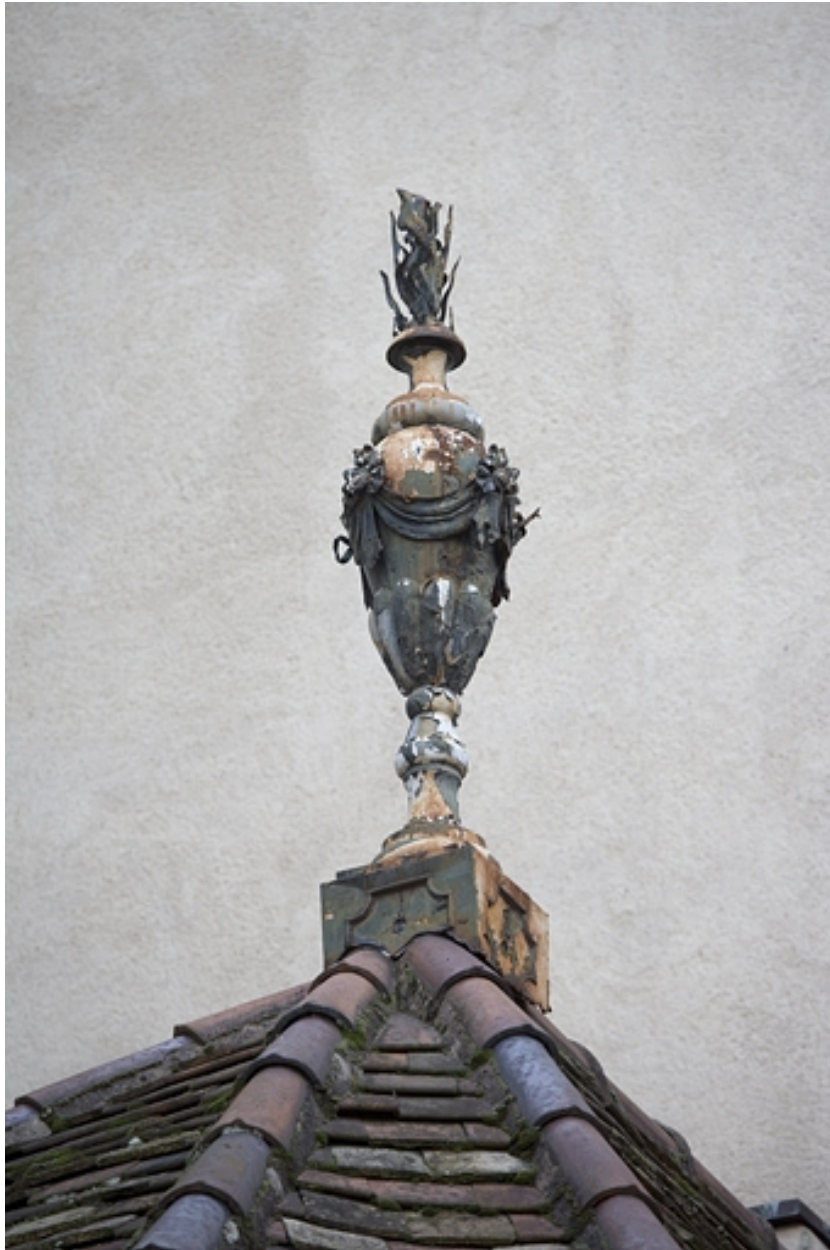
Détail d'un épi de faîtage sur l'une des toitures des communes.

Détail d'un épi de faîtage sur l'  
 une des toiture des communs.  
 Phot. Yves Sancey  
 IVR43\_20072500351NUCA

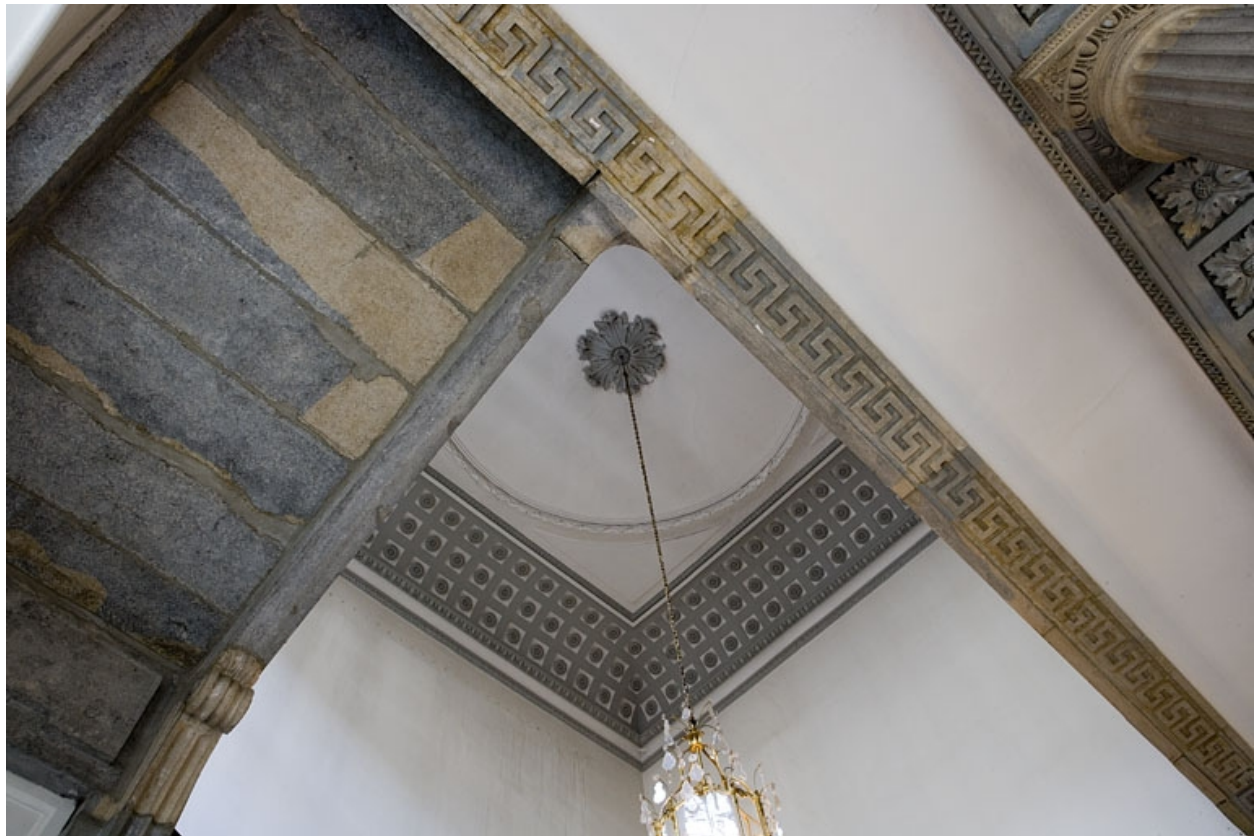
Détail du plafond à voussure de la cage d'escalier.

Détail du plafond à voussure  
 de la cage d'escalier.  
 Phot. Yves Sancey  
 IVR43\_20072500359NUCA

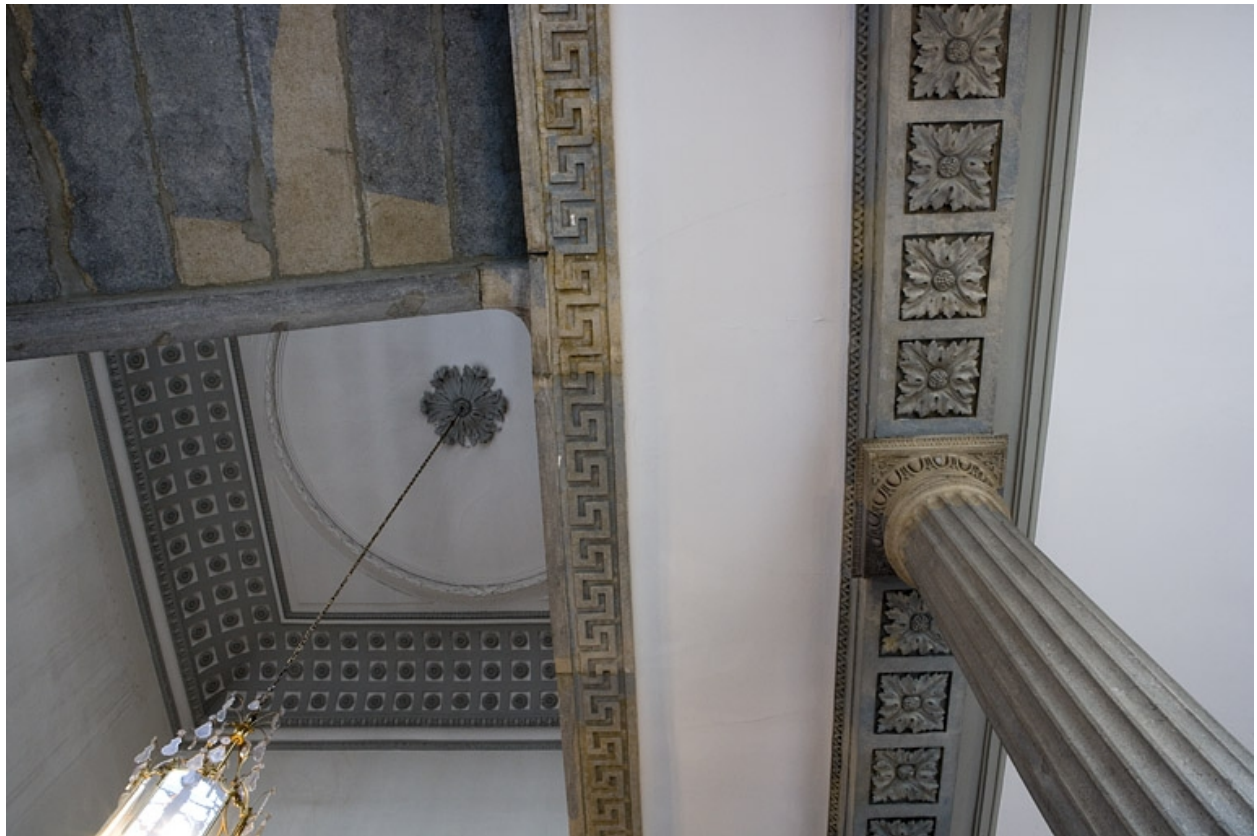
Détail du plafond à voussure de la cage d'escalier.

Détail du plafond à voussure  
 de la cage d'escalier.  
 Phot. Yves Sancey  
 IVR43\_20072500360NUCA

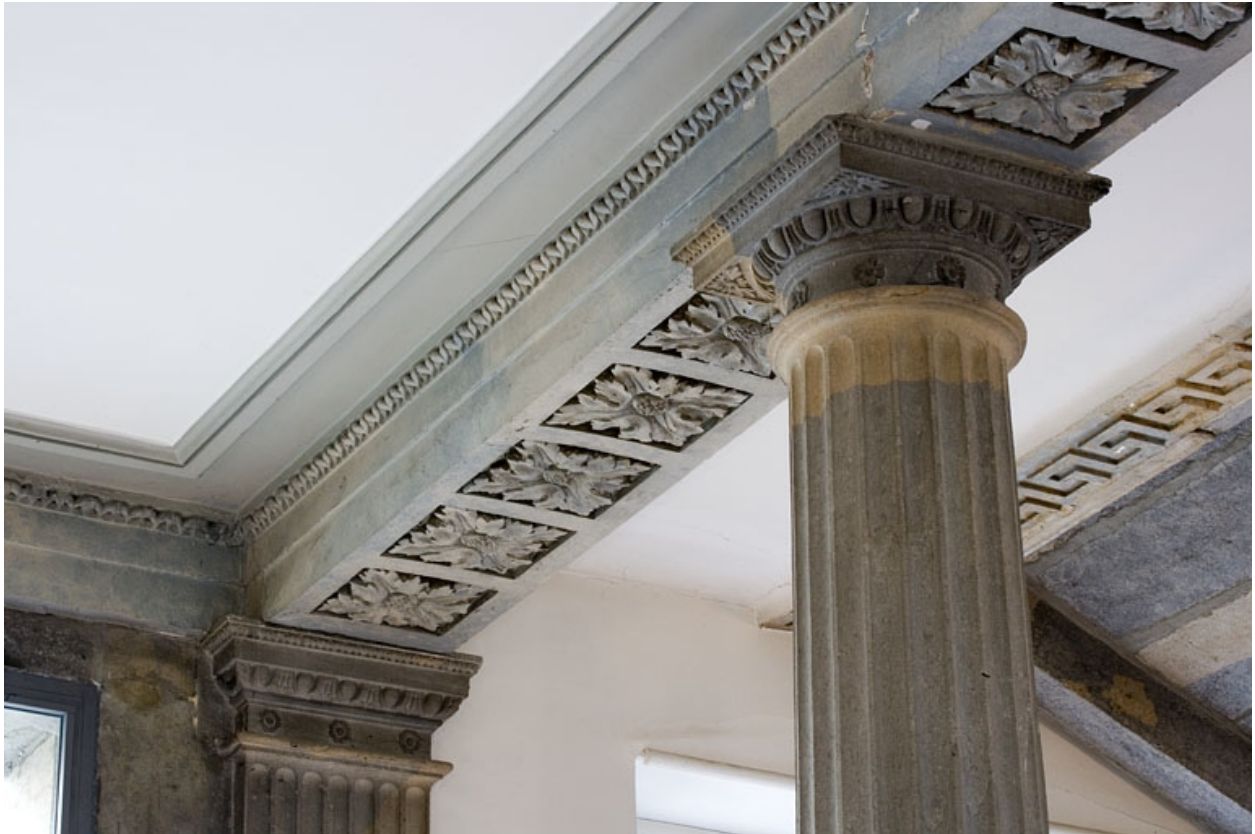
Détail des chapiteaux d'une colonne et d'un pilastre de l'entrée.

Détail des chapiteaux d'une  
 colonne et d'un pilastre de l'entrée.  
 Phot. Yves Sancey  
 IVR43\_20072500357NUCA

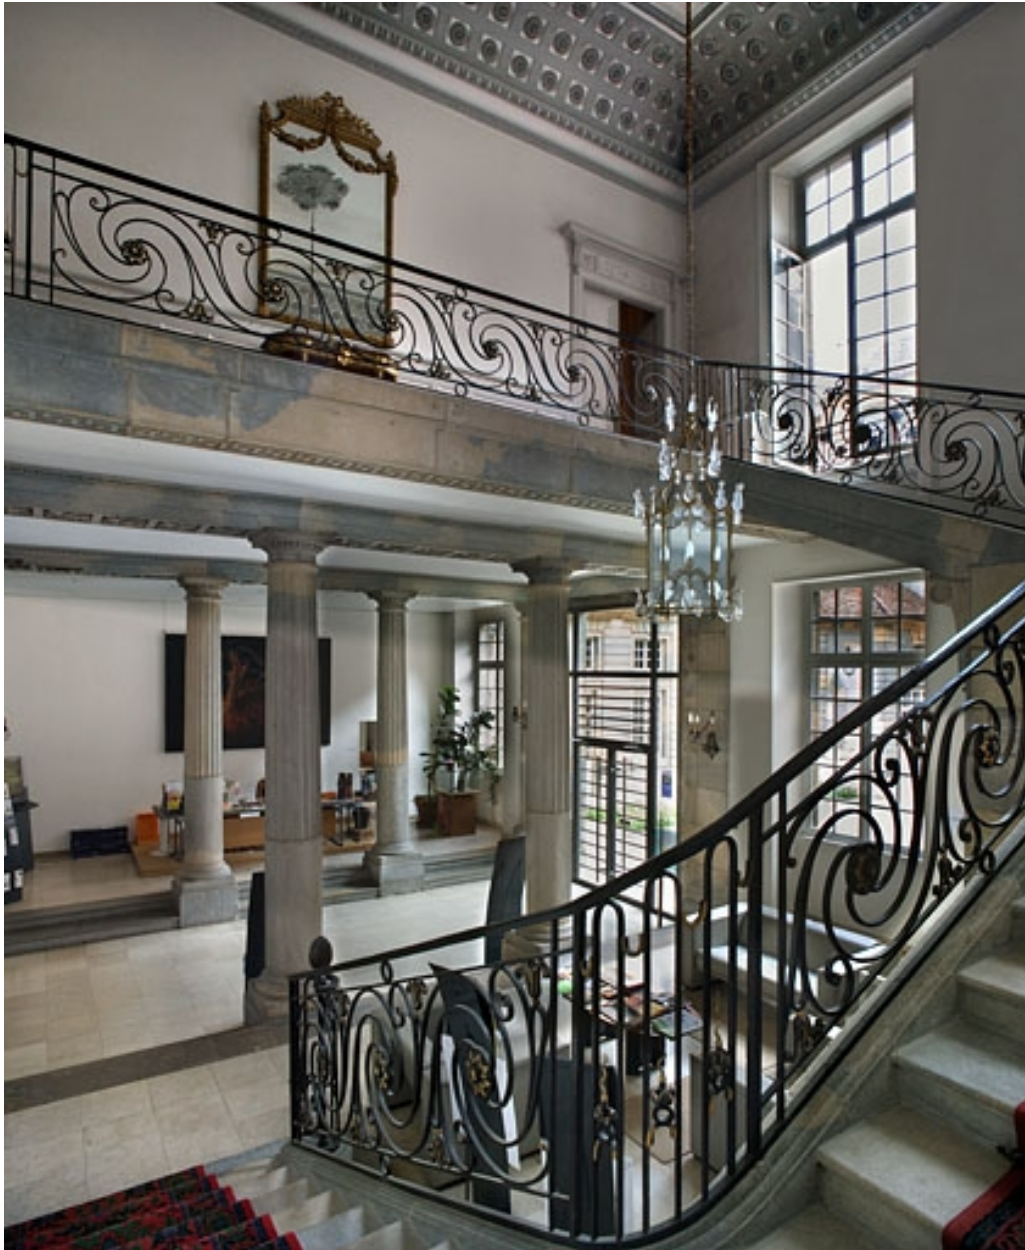
Vue d'ensemble de l'escalier d'honneur depuis le premier palier.

L'hôtel de plan régulier en U est constitué d'un logis principal sur rue et de deux communs en retour d'équerre sur cour, au fond de laquelle s'étendait un jardin, actuellement occupé par un immeuble de bureau et une salle de conférence attenante. Le corps de logis sur rue, construit sur des caves voûtées d'arêtes et en berceau, comprend un passage cocher en position centrale, à droite duquel est situé l'escalier d'honneur en maçonnerie avec rampe en ferronnerie.

Vue d'ensemble de l'escalier  
 d'honneur depuis le premier palier.  
 Phot. Yves Sancey  
 IVR43\_20072500337NUCA

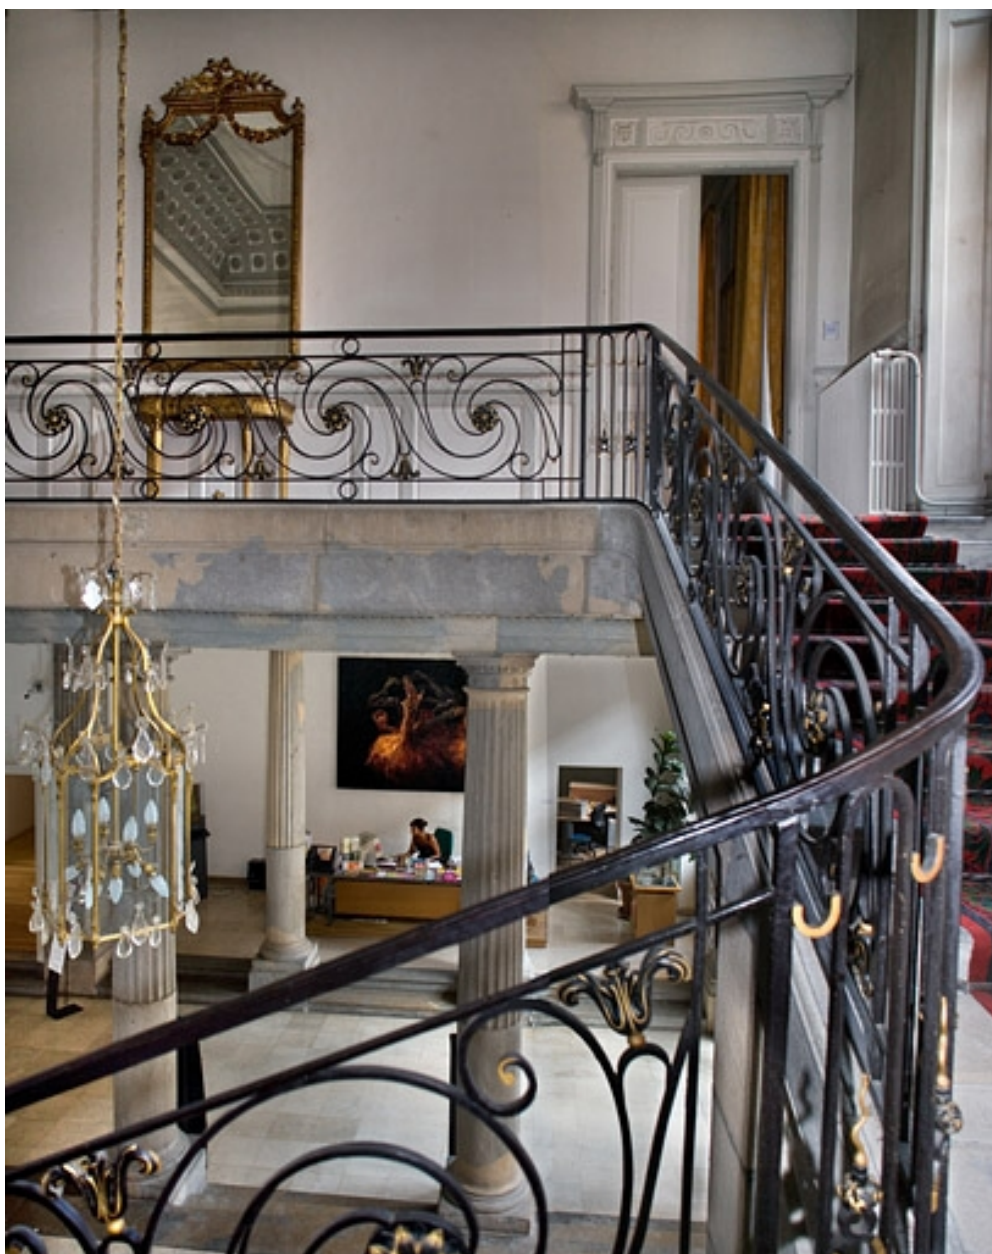
Détail de la ferronnerie de l'escalier.

Détail de la ferronnerie de l'escalier.  
 Phot. Yves Sancey  
 IVR43\_20072500339NUCA

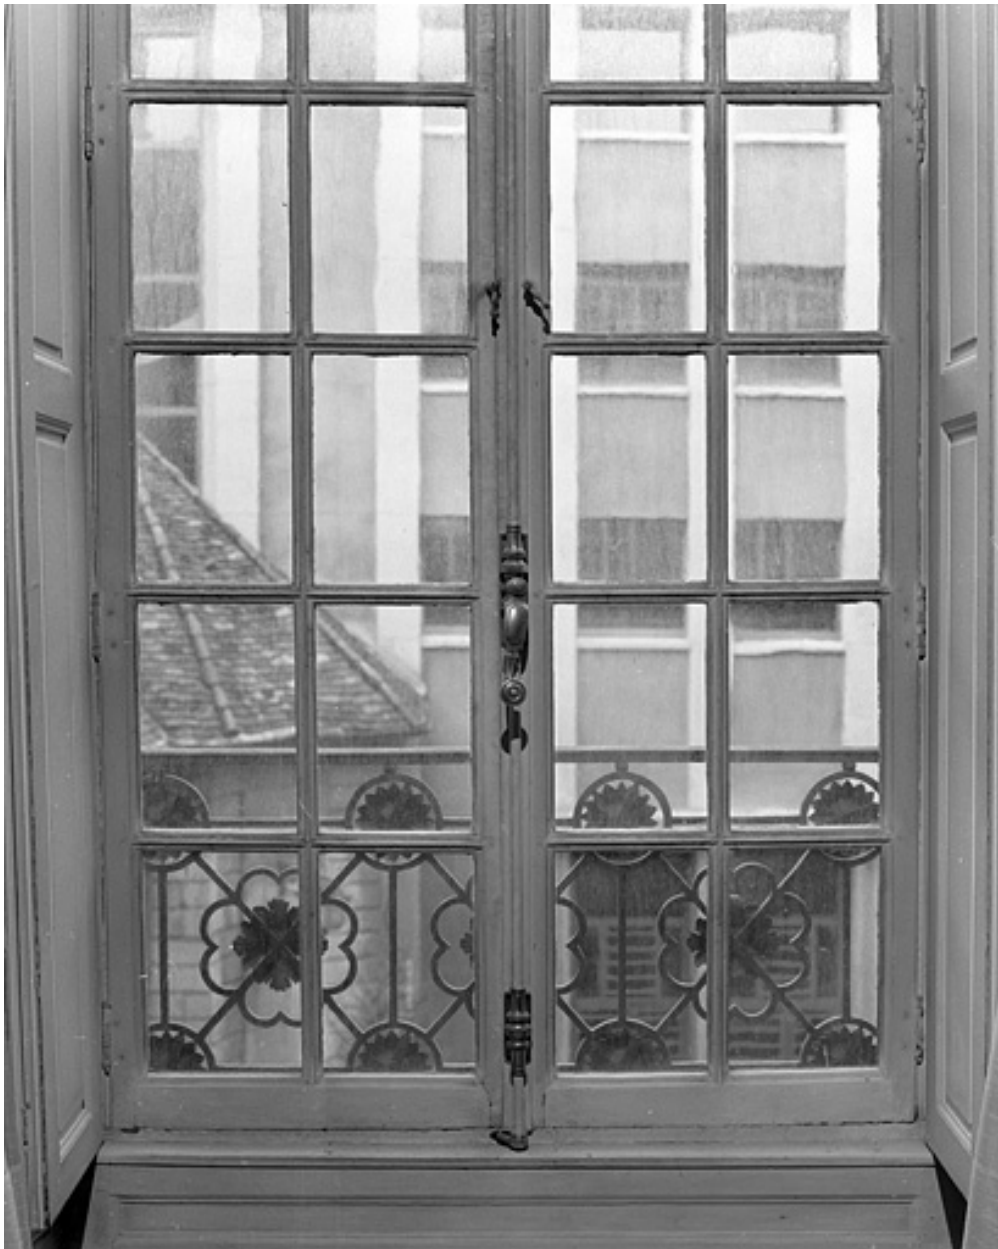
Détail d'une fenêtre à petits bois de l'antichambre.

Détail d'une fenêtre à petits  
 bois de l'antichambre.  
 Phot. Jérôme Mongreville  
 IVR43\_19972500043X
