Bourgogne-Franche-Comté, Côte-d'Or  
Belan-sur-Ource  
13 rue de la Cure

## **maison**

Numéro de dossier : IA21005844

Cadre de l'étude : enquête thématique départementale toitures en pierre dans le Parc national de forêts

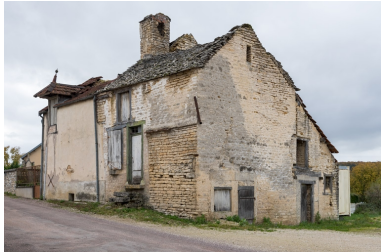
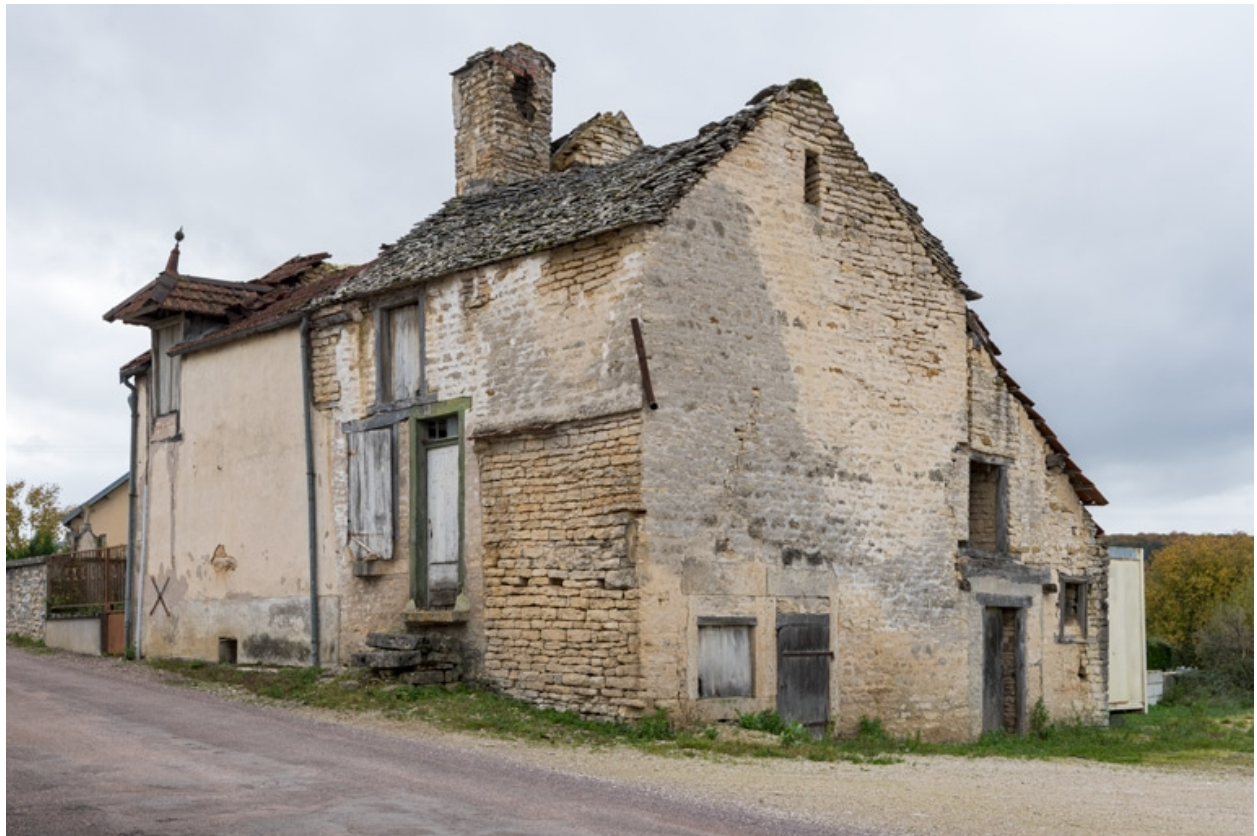
Vue d'ensemble depuis le sud.  
Phot. Pierre-Marie Barbe-Richaud  
IVR26\_20222101127NUC4A

Vue d'ensemble depuis le sud.

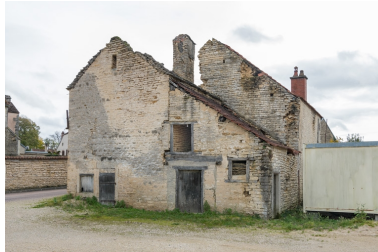
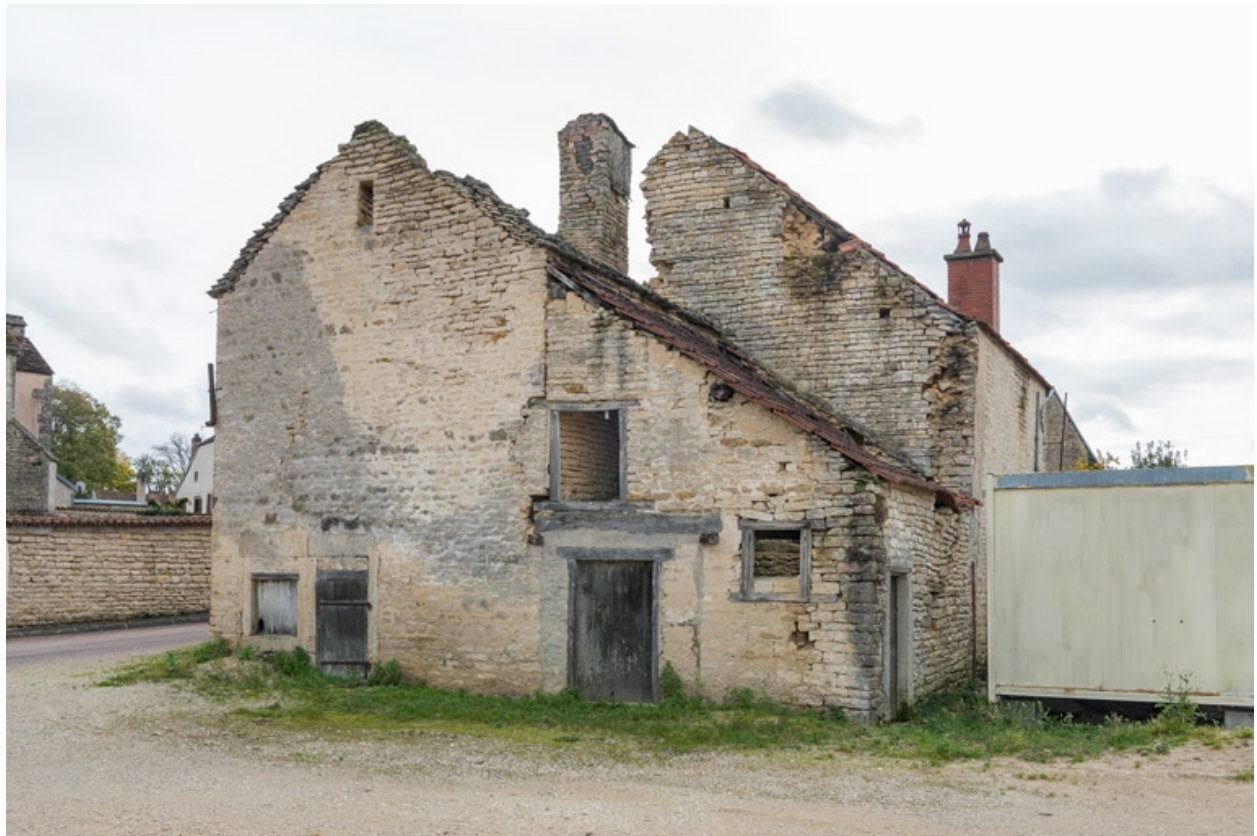
Vue du mur pignon sud.  
Phot. Pierre-Marie Barbe-Richaud  
IVR26\_20222101124NUC4A

Vue du mur pignon sud.

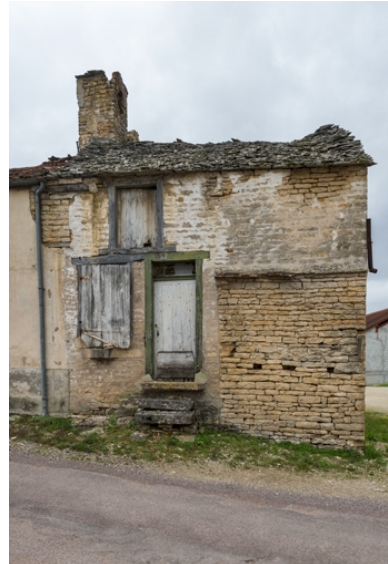
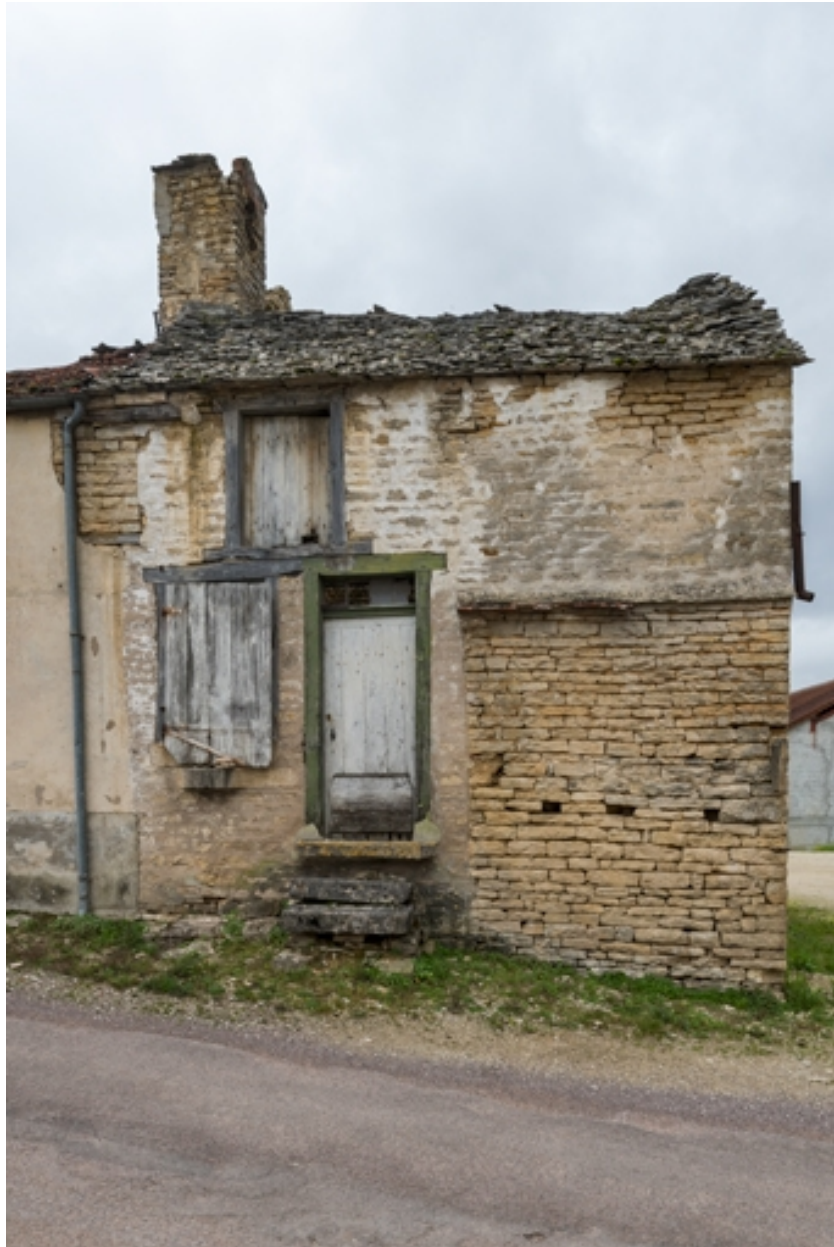
La maison, de plan rectangulaire, comprend trois niveaux : un escalier en pierre (en très mauvais état) permet d'accéder à une porte piétonne flanquée d'une fenêtre, cet ensemble est surmonté d'une fenêtre positionnée au centre de ces deux ouvertures. La gargouille d'évier sous la fenêtre est conservée. Les encadrements des ouvertures sont en bois. Un rang de tuiles plates formant un larmier est visible en façade suggérant une ancienne construction accolée à la façade de la maison. Le mur pignon compte trois ouvertures : une porte piétonne flanquée d'une fenêtre, une petite ouverture au niveau des combles. Couverte en pierre calcaire, les pierres des rives de pignon ne sont pas saillantes. Les pierres d'arrière-gouttière sont placées directement sur le mur gouttereau.

Vue de la façade ouest.  
Phot. Pierre-Marie Barbe-Richaud  
IVR26\_20222101128NUC4A

Vue de la façade ouest.

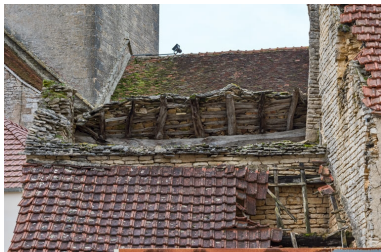
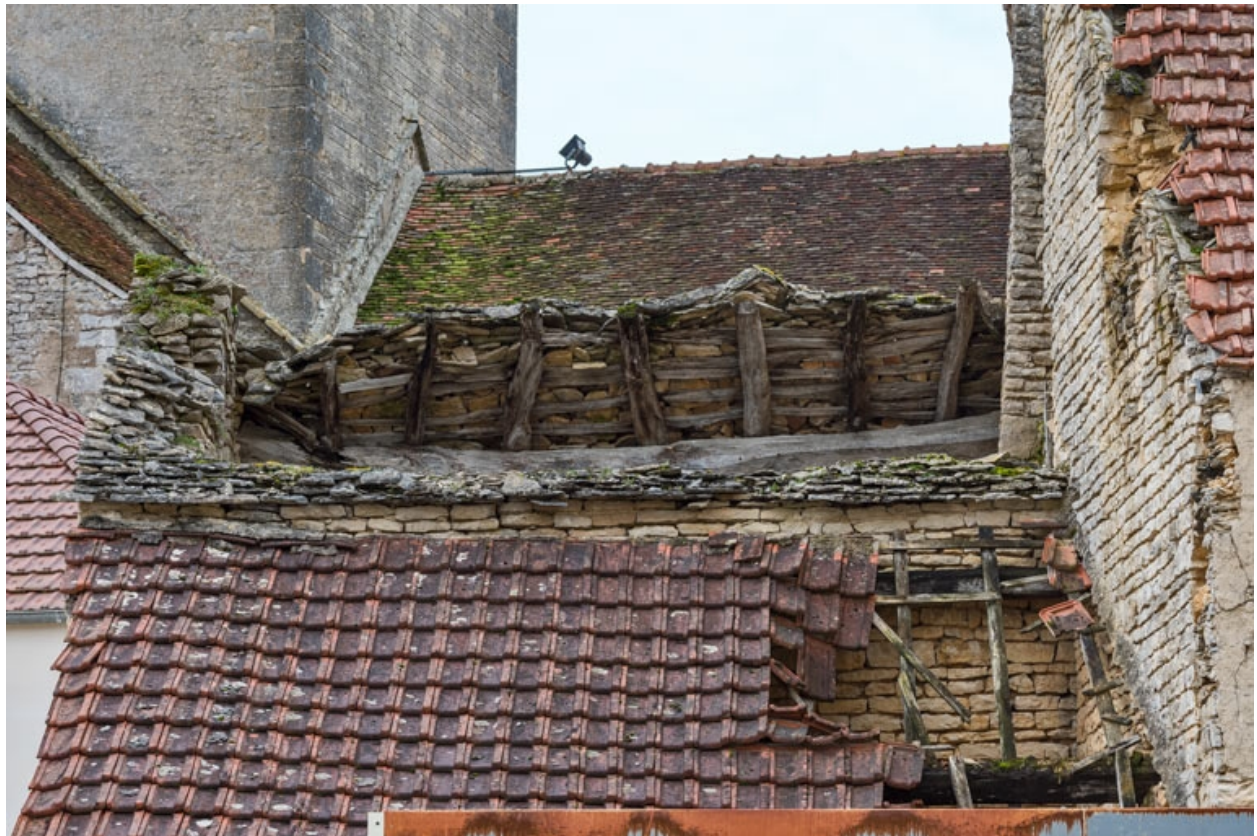
Détail de la toiture côté est.  
Phot. Pierre-Marie Barbe-Richaud  
IVR26\_20222101126NUC4A

Détail de la toiture côté est.

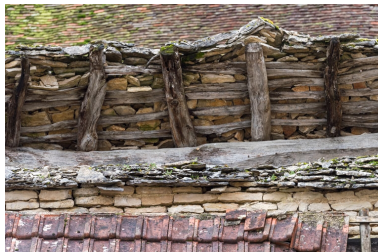
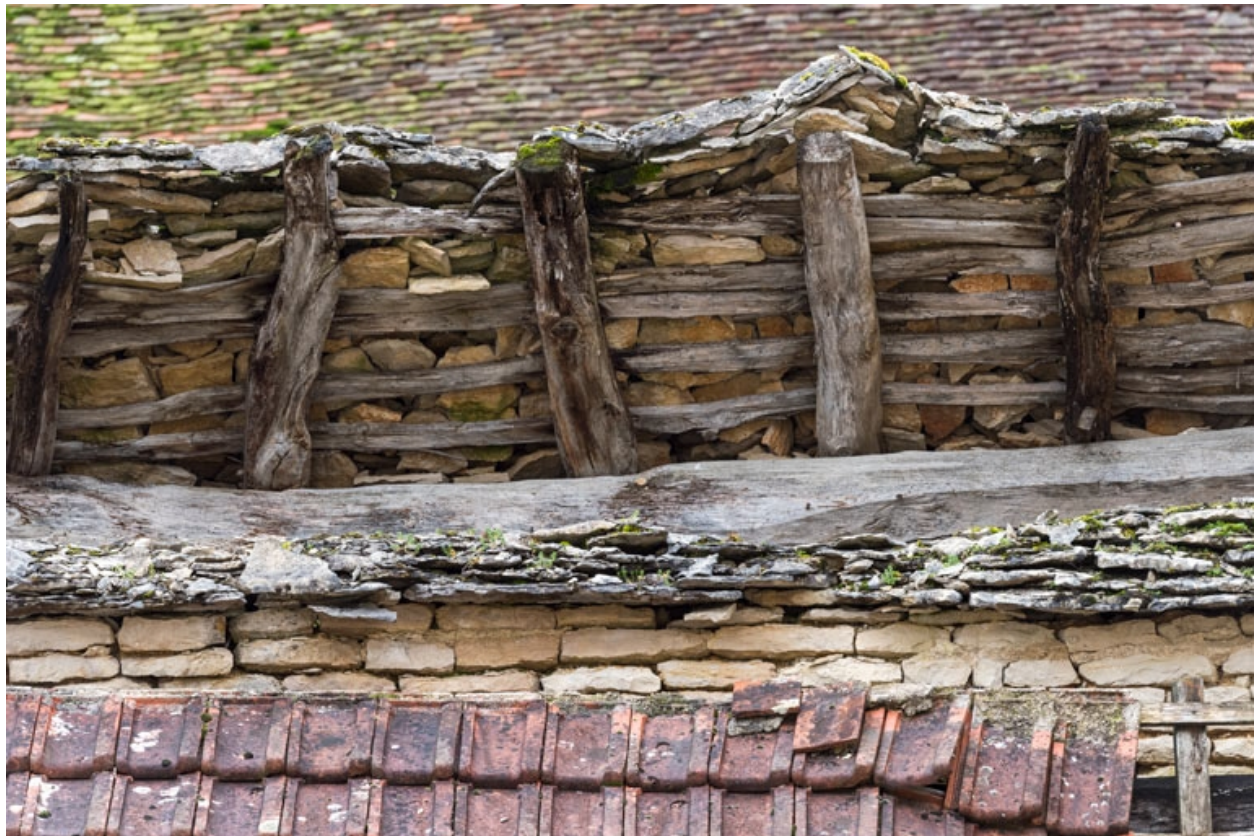
Détail de la toiture côté est.  
Phot. Pierre-Marie Barbe-Richaud  
IVR26\_20222101125NUC4A

Détail de la toiture côté est.
