Bourgogne-Franche-Comté, Doubs  
Besançon  
îlot Saint-Pierre  
2 place du Huit-Septembre

## immeuble

Numéro de dossier : IA25000586  
Date de l'enquête initiale : 1996  
Date(s) de rédaction : 2009  
Cadre de l'étude : enquête thématique régionale demeures bisontines  
Degré d'étude : étudié  
Référence du dossier Monument Historique : PA00101547

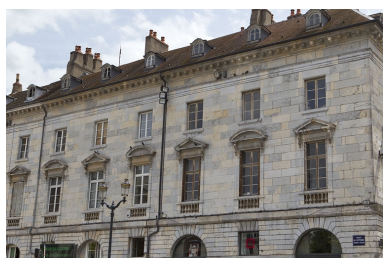
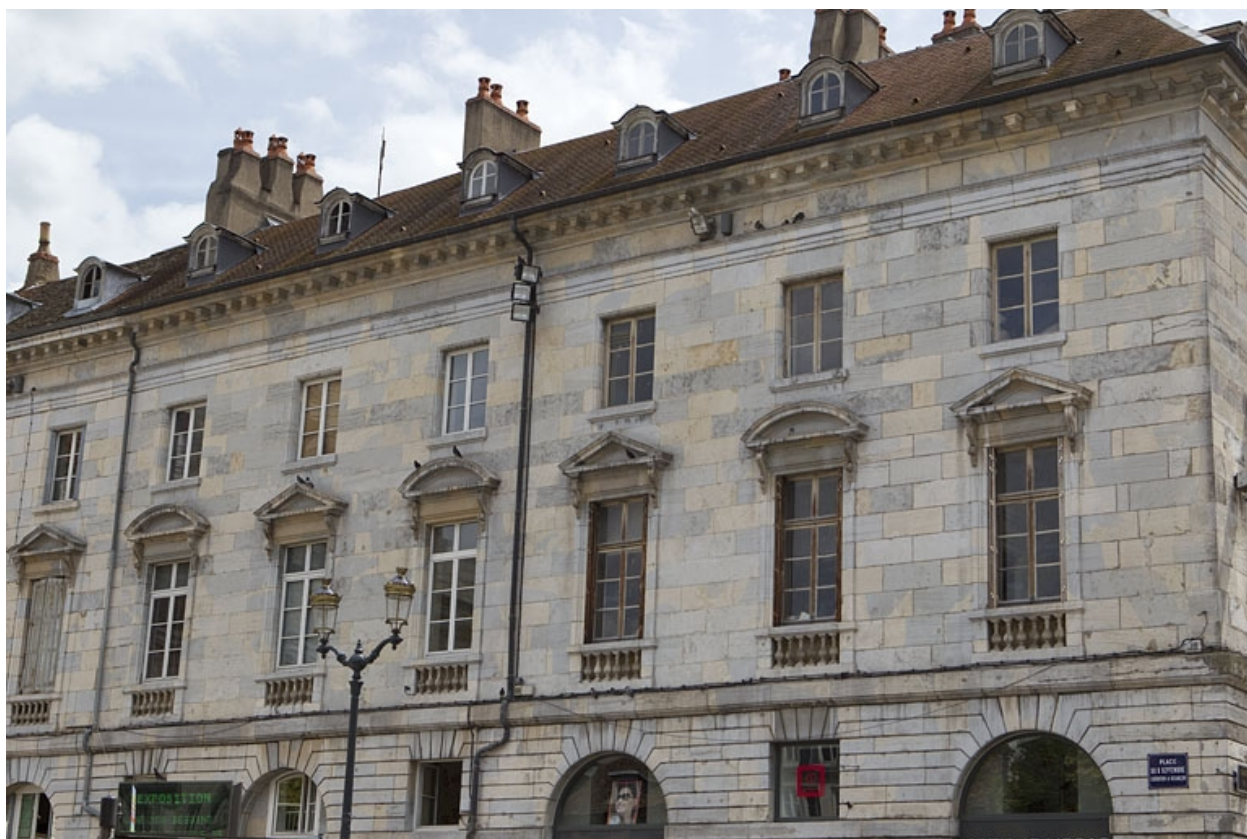
Détail de la façade antérieure de trois quarts droit.

Les fenêtres du premier étage possèdent des garde-corps en forme de balustre et sont surmontées de frontons alternativement cintrés et triangulaires.

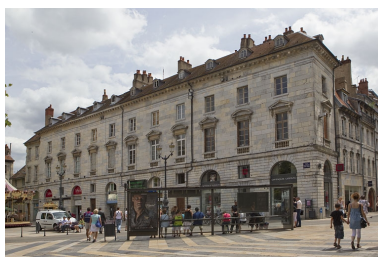
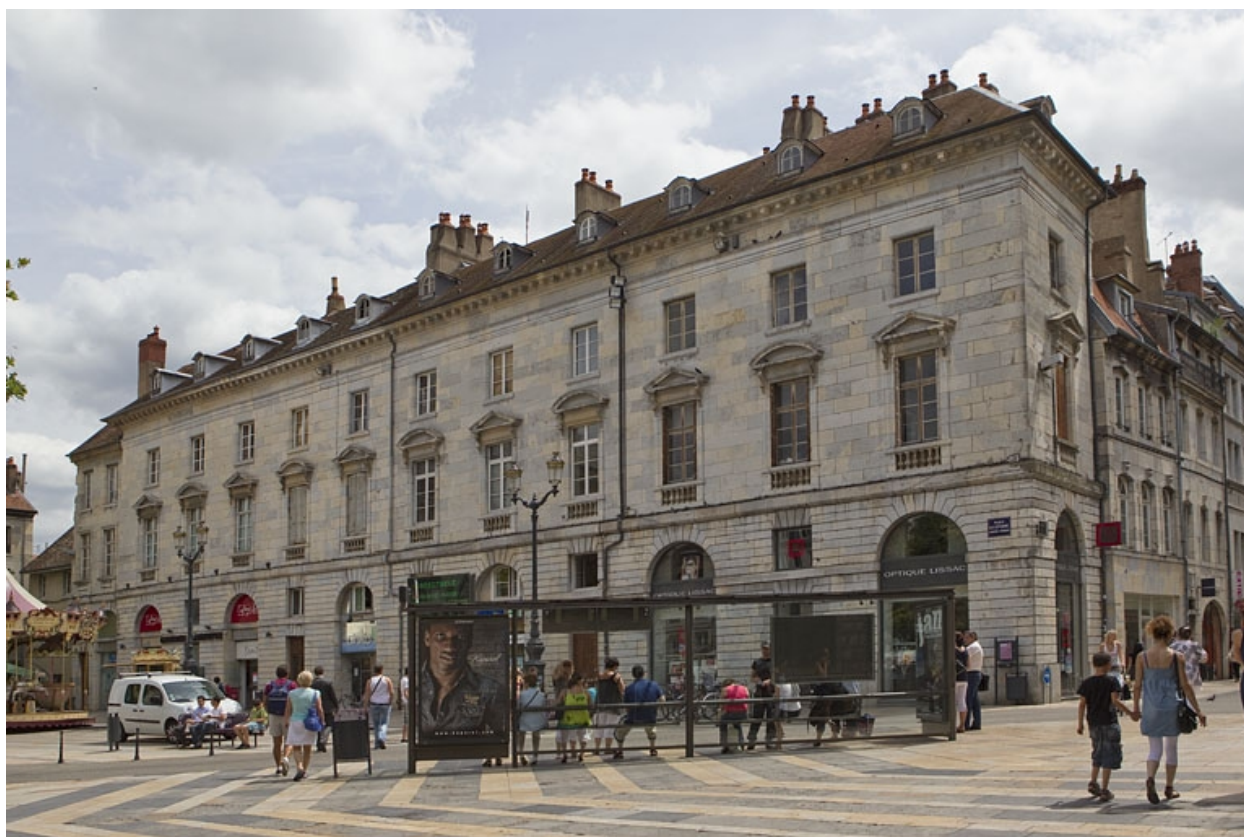
Vue d'ensemble de trois quarts droit.

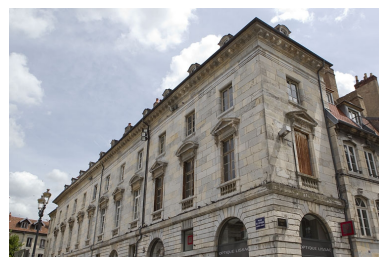
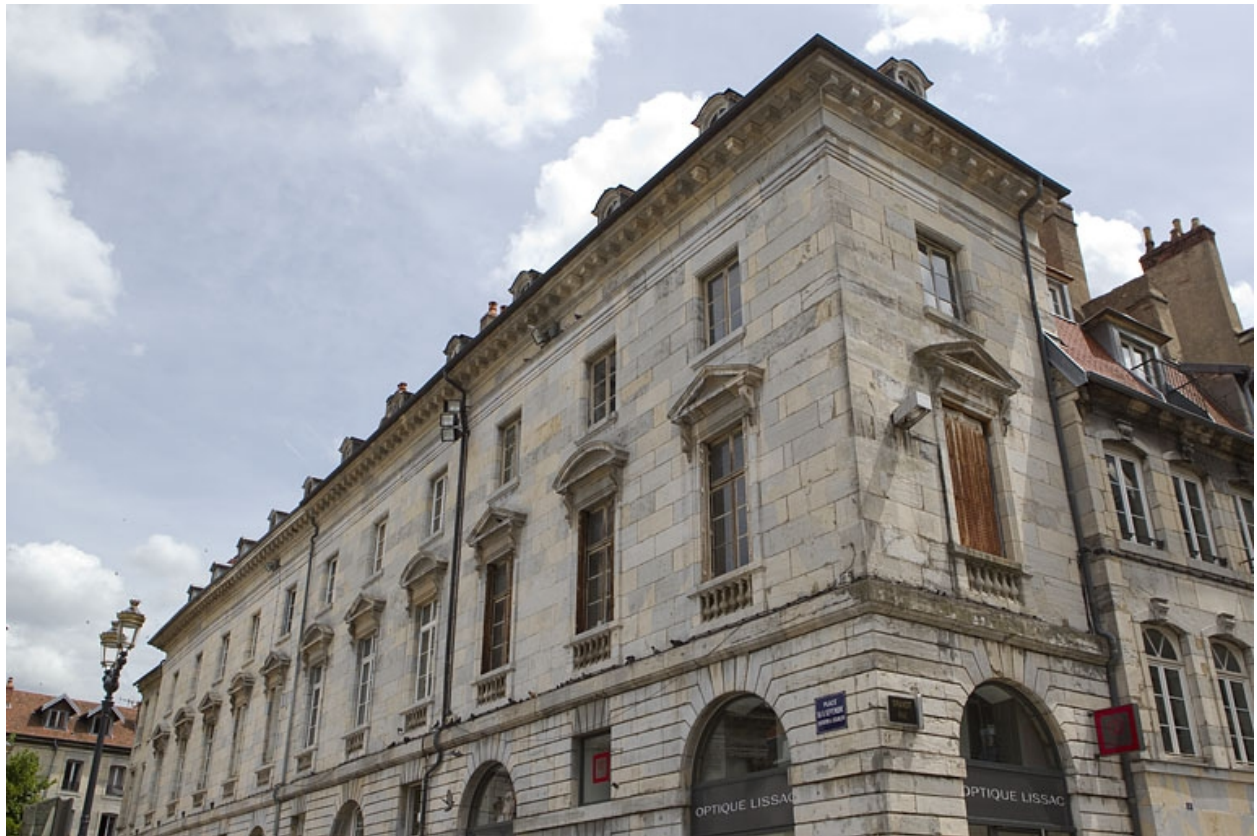
Vue d'ensemble de la façade antérieure à partir du premier étage, de trois quarts droit.

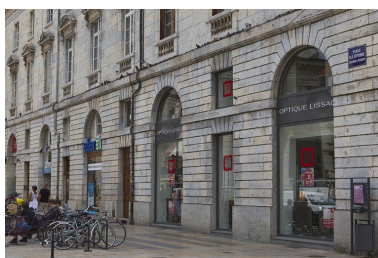
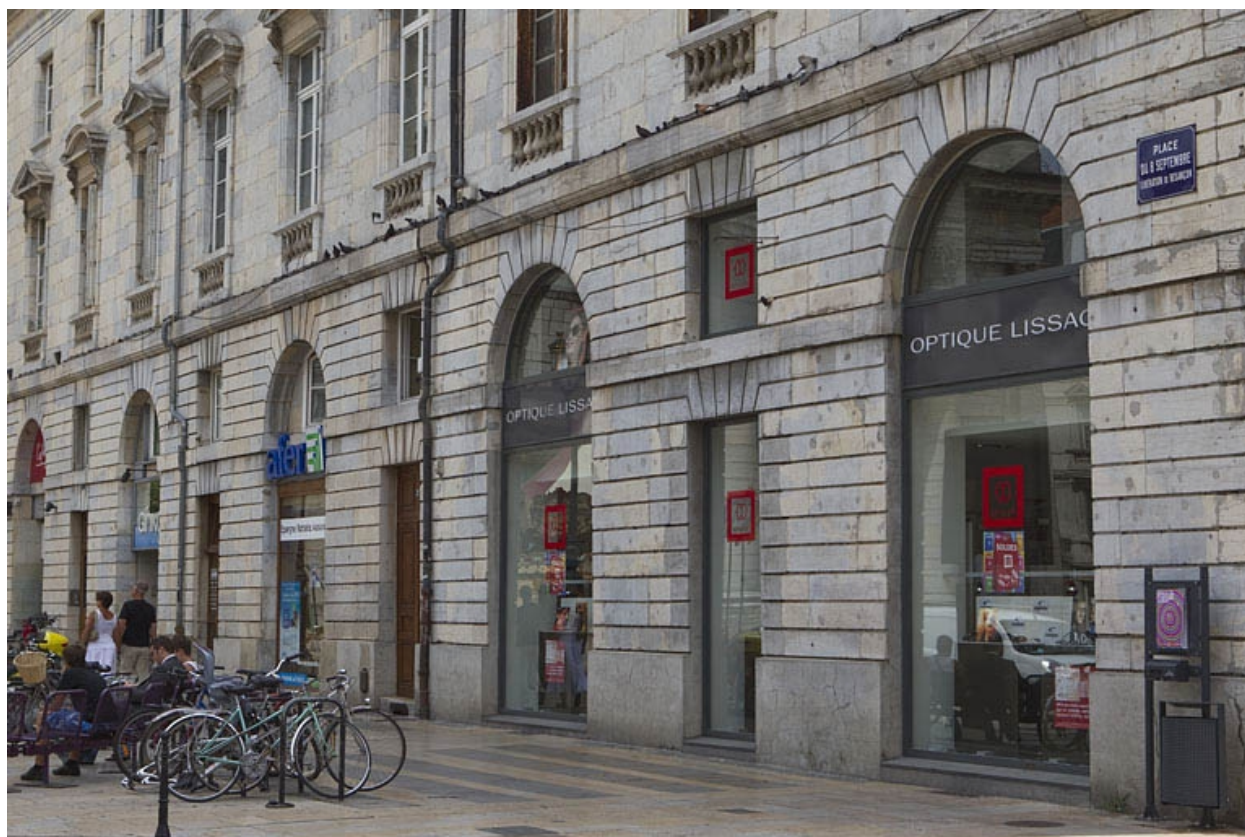
Détail du rez-de-chaussée de la façade antérieure, de trois quarts droit.

L'immeuble, bâti sur un sous-sol voûté d'arêtes, est distribué par un couloir et un escalier dans-oeuvre. La façade antérieure en pierre de taille est décorée de bossages à refends au rez-de-chaussée.
