Bourgogne-Franche-Comté, Doubs  
Besançon  
îlot Boitouset  
8 rue Péclet

## **hôtel Iselin de Lasnans**

Numéro de dossier : IA25000451  
Date de l'enquête initiale : 1996  
Date(s) de rédaction : 2007  
Cadre de l'étude : enquête thématique régionale demeures bisontines  
Degré d'étude : étudié

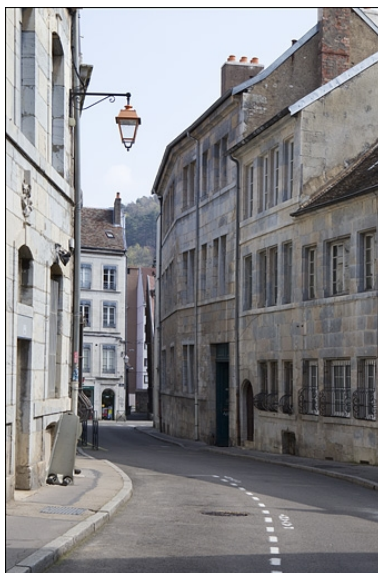
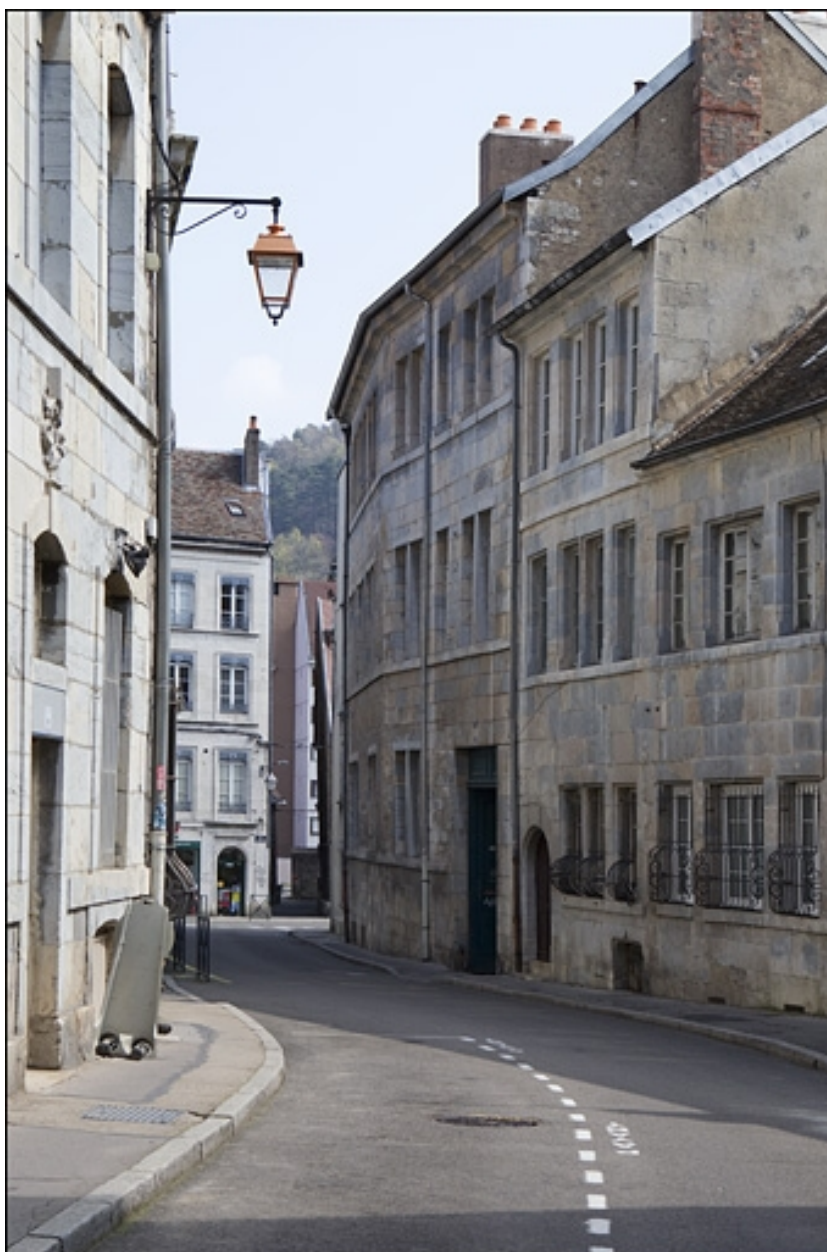
Façade antérieure du logis principal, de trois quarts droit.

L'hôtel, bâti sur rue sur un sous-sol voûté en berceau, est situé sur une grande parcelle irrégulière comprenant deux cours, la principale très vaste, celle de l'ancienne basse-cour exiguë, mais toutes deux distribuées par un passage cocher. Le logis principal, en pierre de taille sur rue, est distribué par un escalier dans-oeuvre tournant à retours avec jour en maçonnerie, puis en charpente avec une rampe en ferronnerie, et par un escalier secondaire en charpente de même forme, placé à l'extrémité de l'aile sur cour. Le logis secondaire en moellon, de plan en L, bâti sur un sous-sol voûté d'arêtes, comprend deux remises et une écurie en rez-de-chaussée. Il est distribué par un escalier à jour central en charpente, situé à droite de l'allée cochère menant à l'ancienne basse-cour, où se trouve un petit logis secondaire en moellon, à un étage carré.

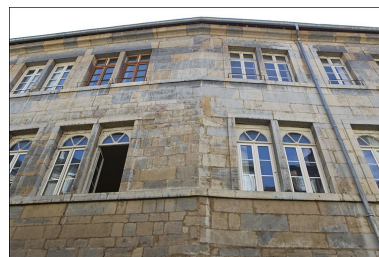
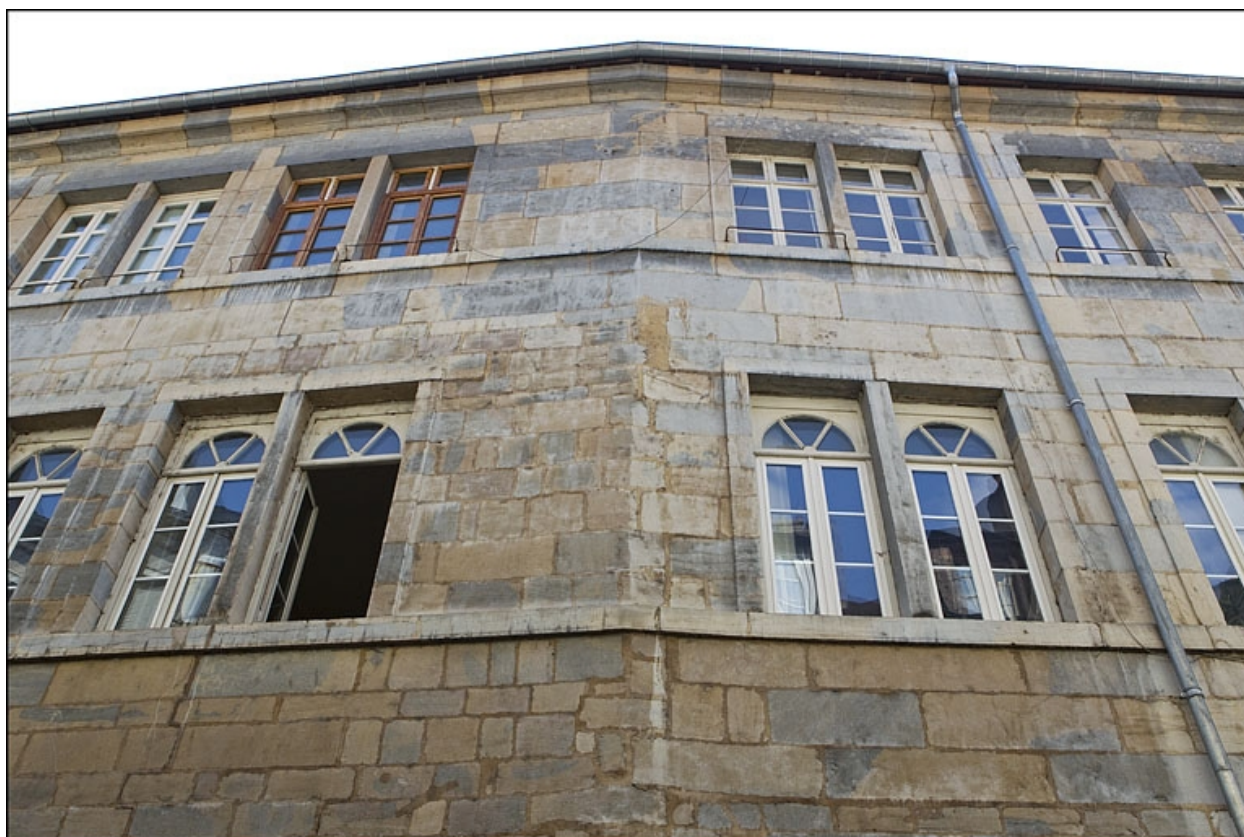
Façade antérieure sur rue du logis principal : vue des premier et second étages.

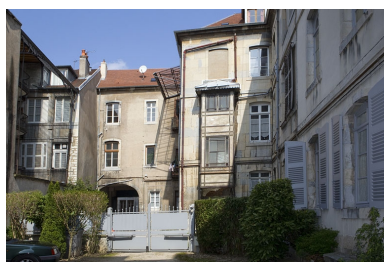
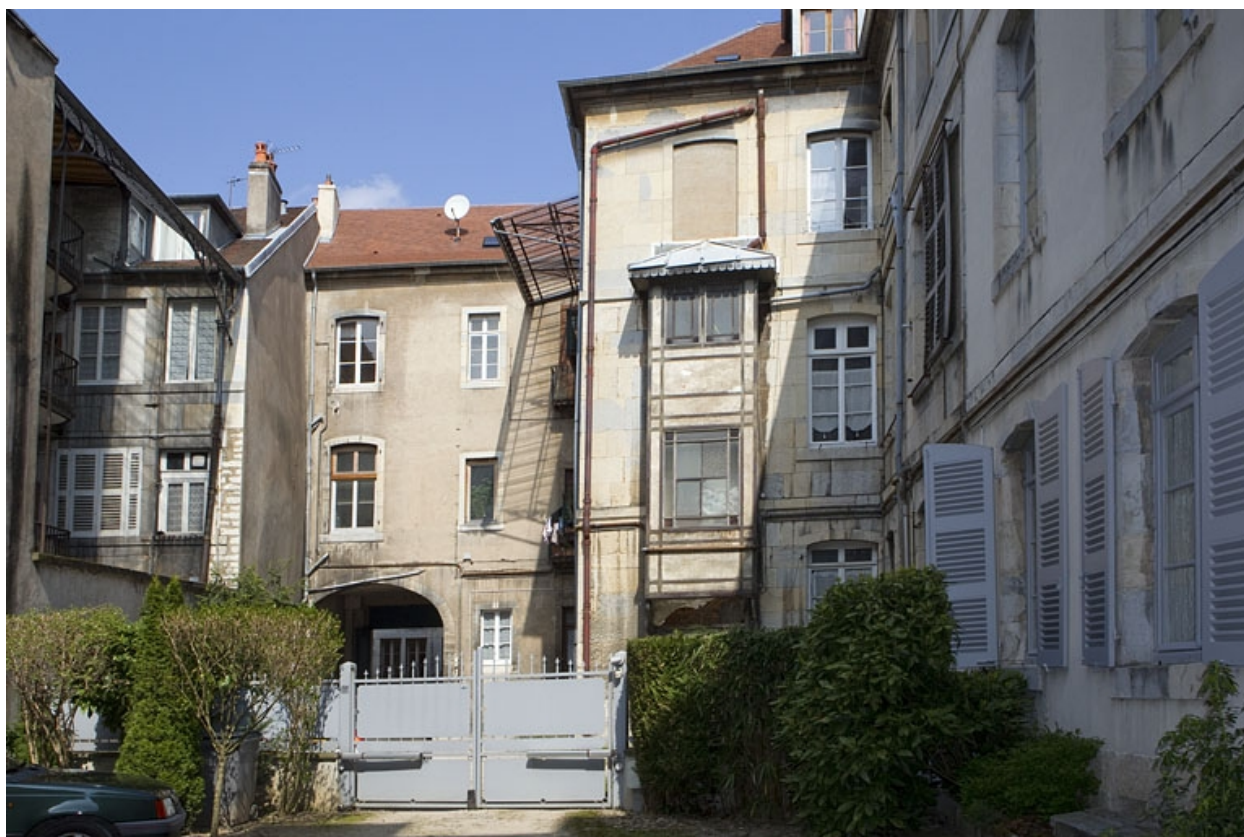
Vue de la façade postérieure du logis principal depuis le fond de la cour.

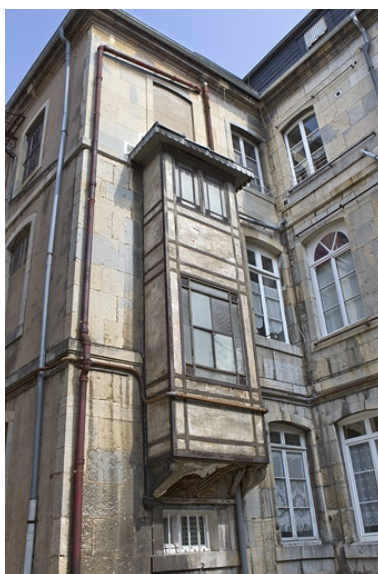
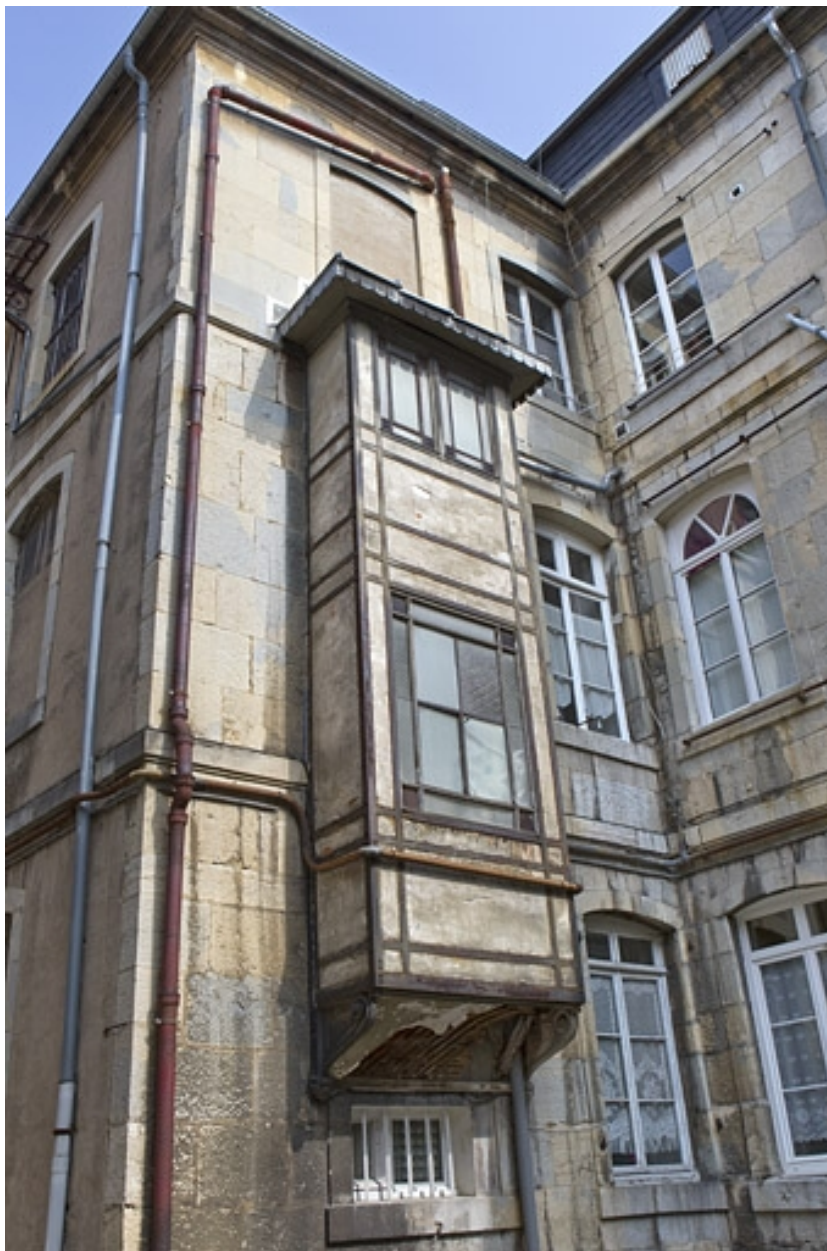
Détail d'une logette sur la façade postérieure du logis principal.

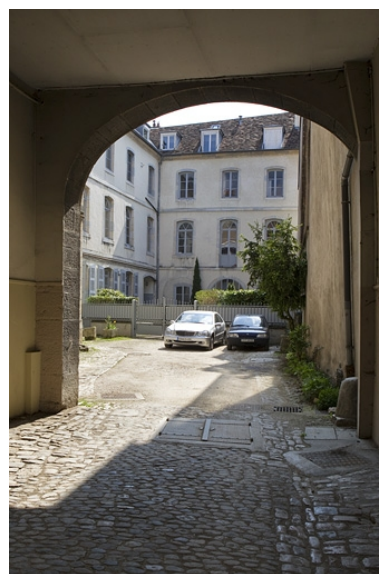
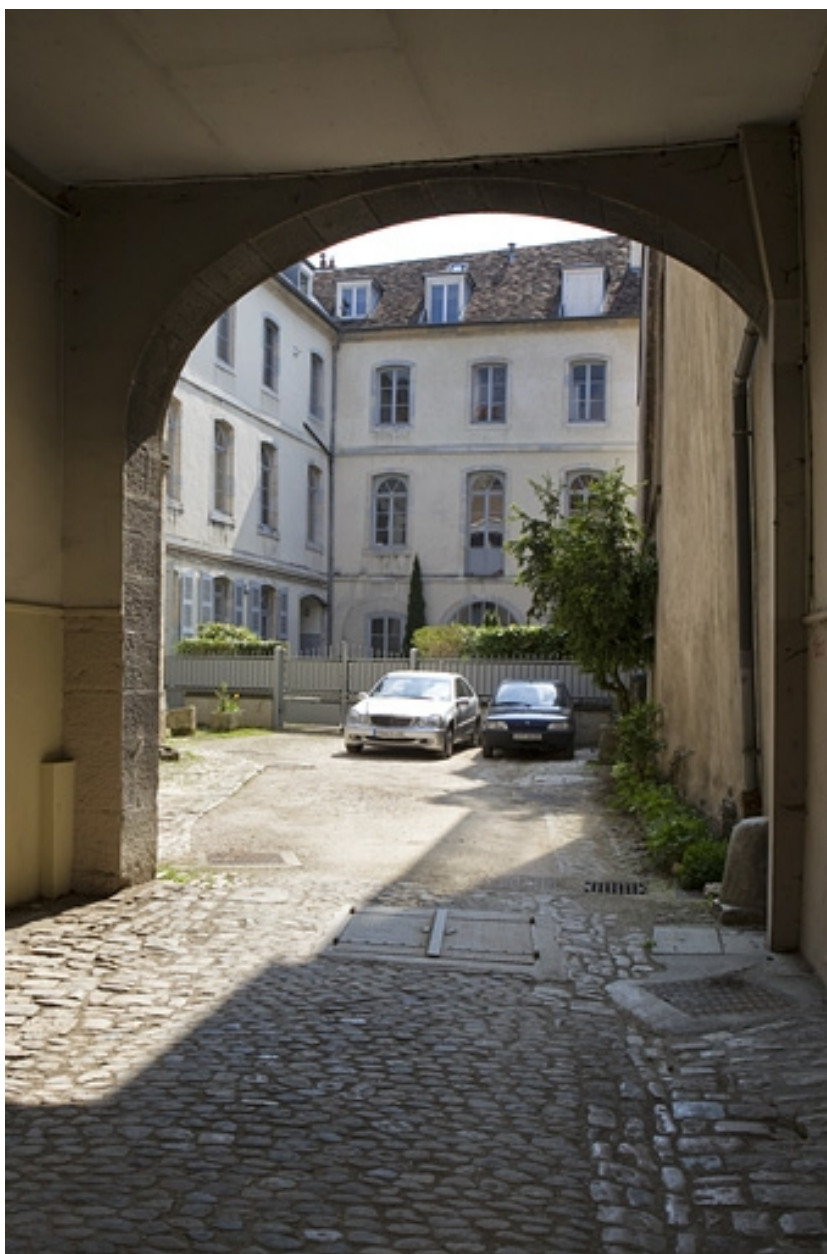
Vue d'ensemble du logis secondaire depuis le passage cocher sur rue.

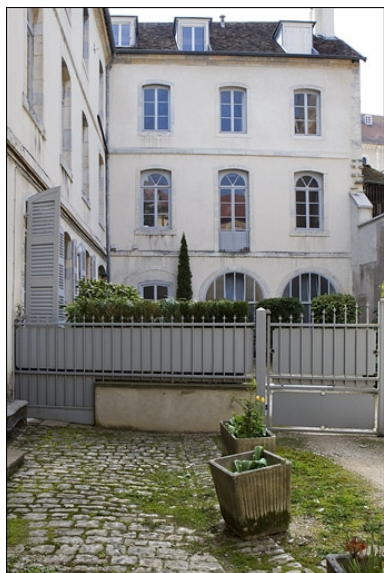
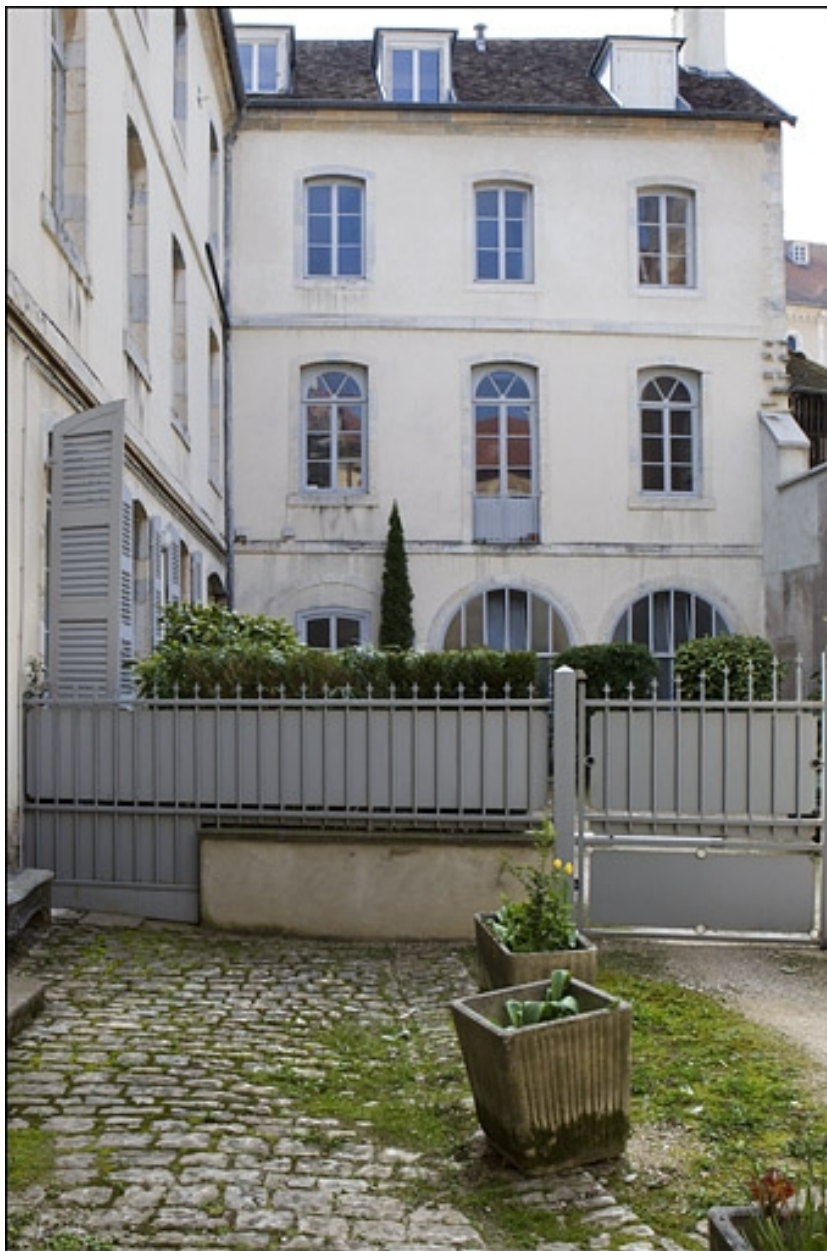
Vue de la façade antérieure de l'aile en fond de cour.

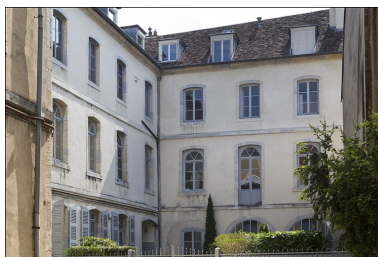
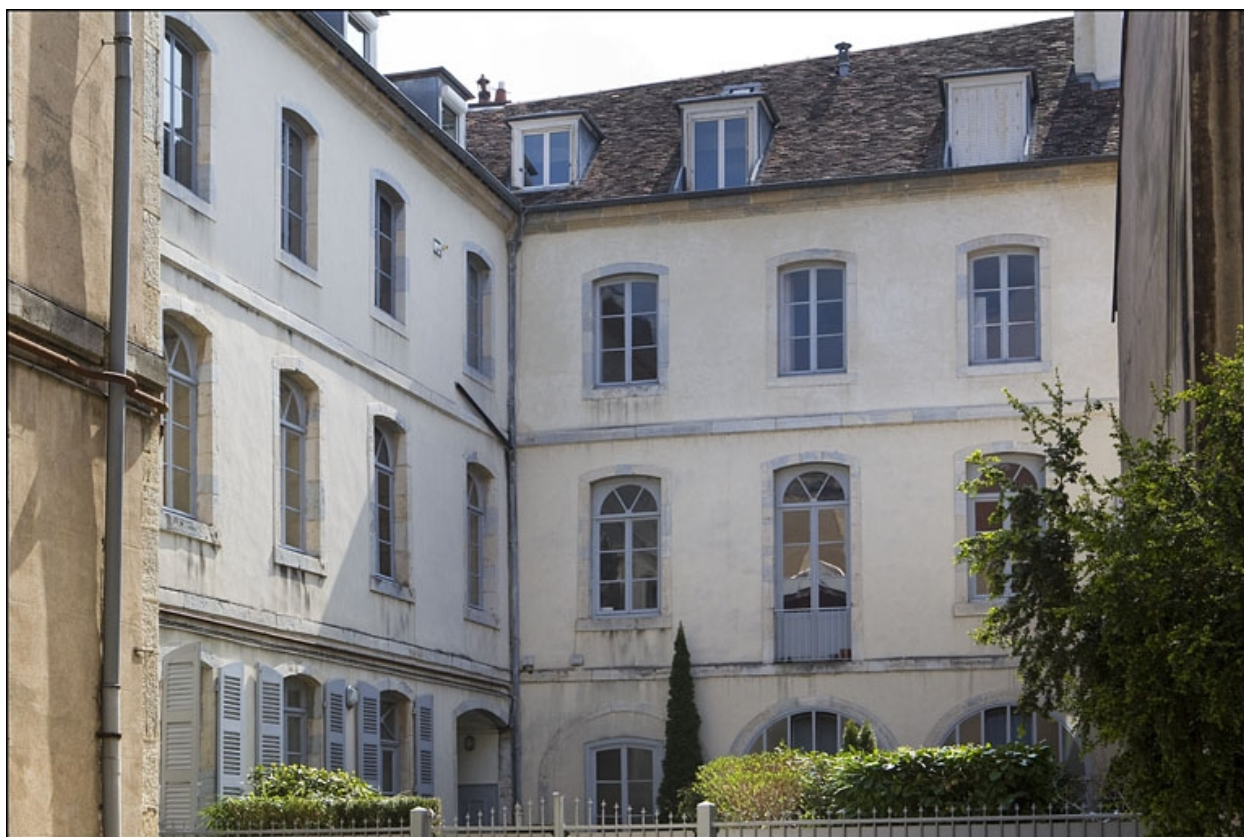
Vue d'ensemble du logis secondaire.

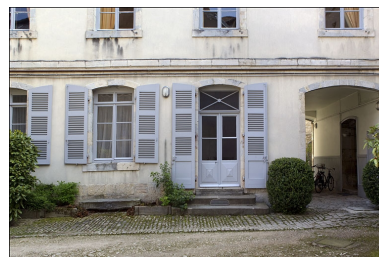
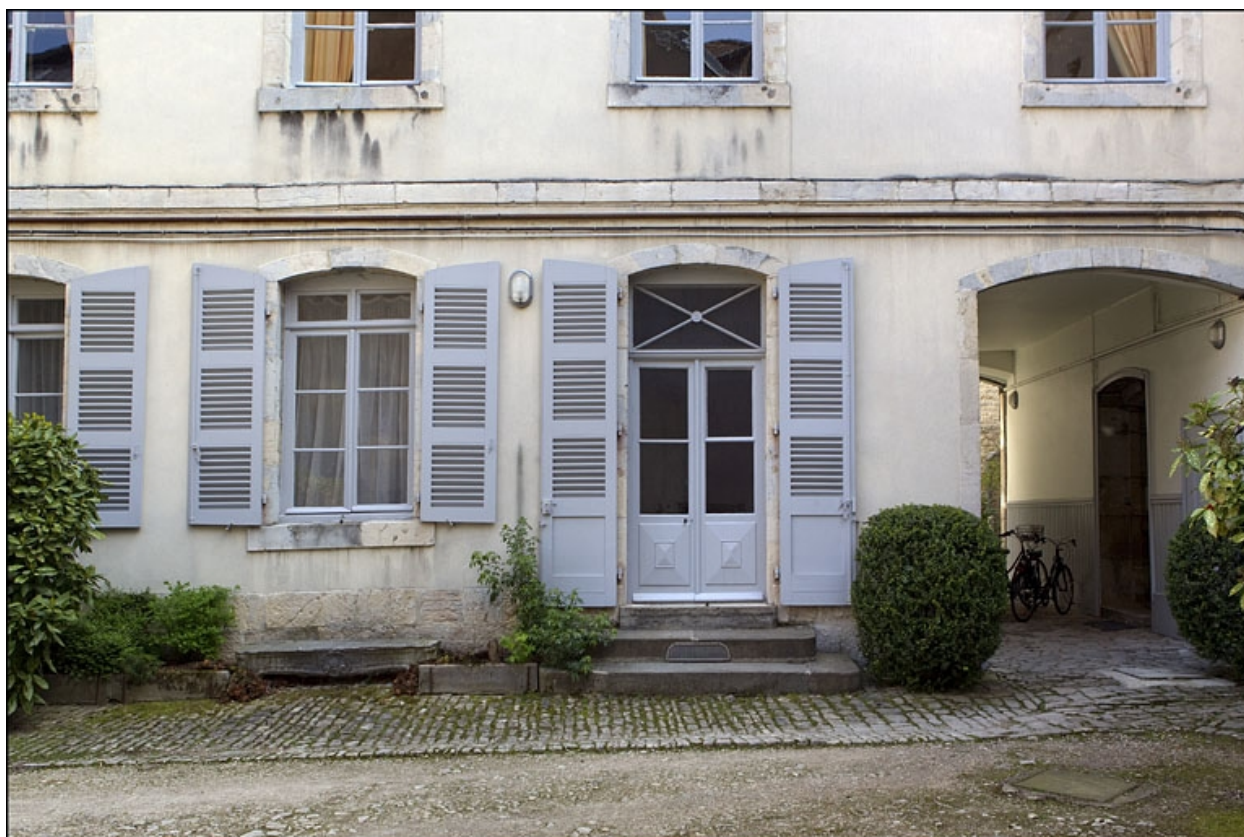
Détail du rez-de-chaussée de l'aile gauche du logis secondaire.

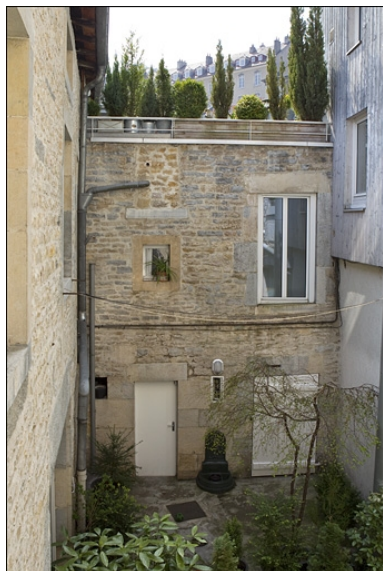
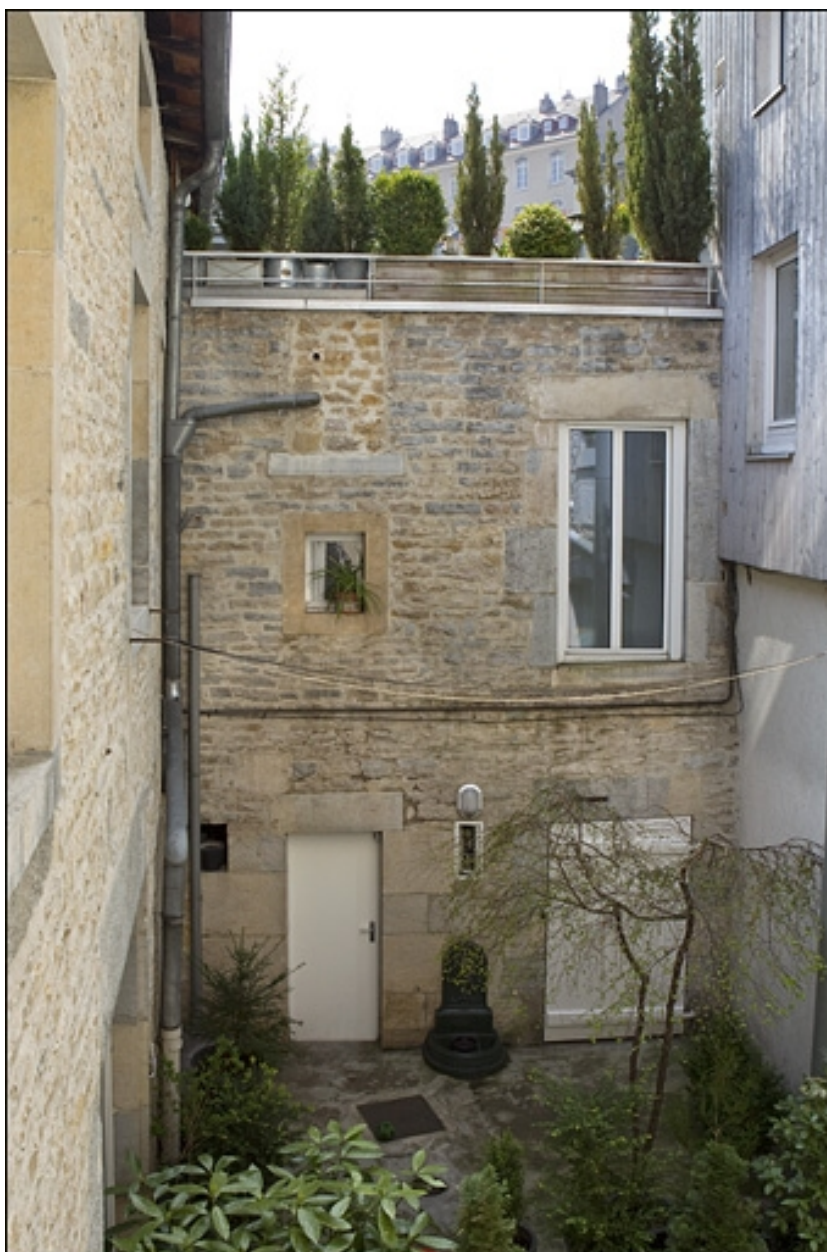
Vue de la façade antérieure  
de la maison donnant sur  
l'ancienne basse-cour.  
Phot. Yves Sancey  
IVR43\_20102500443NUC2A

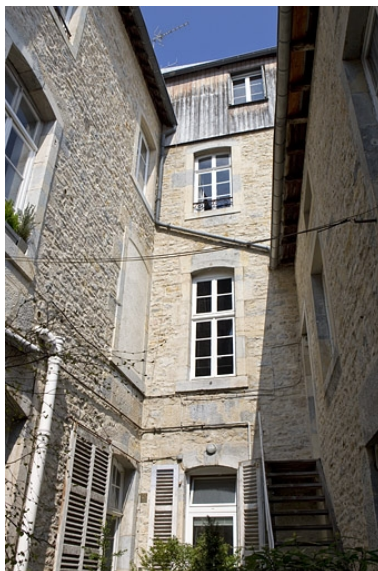
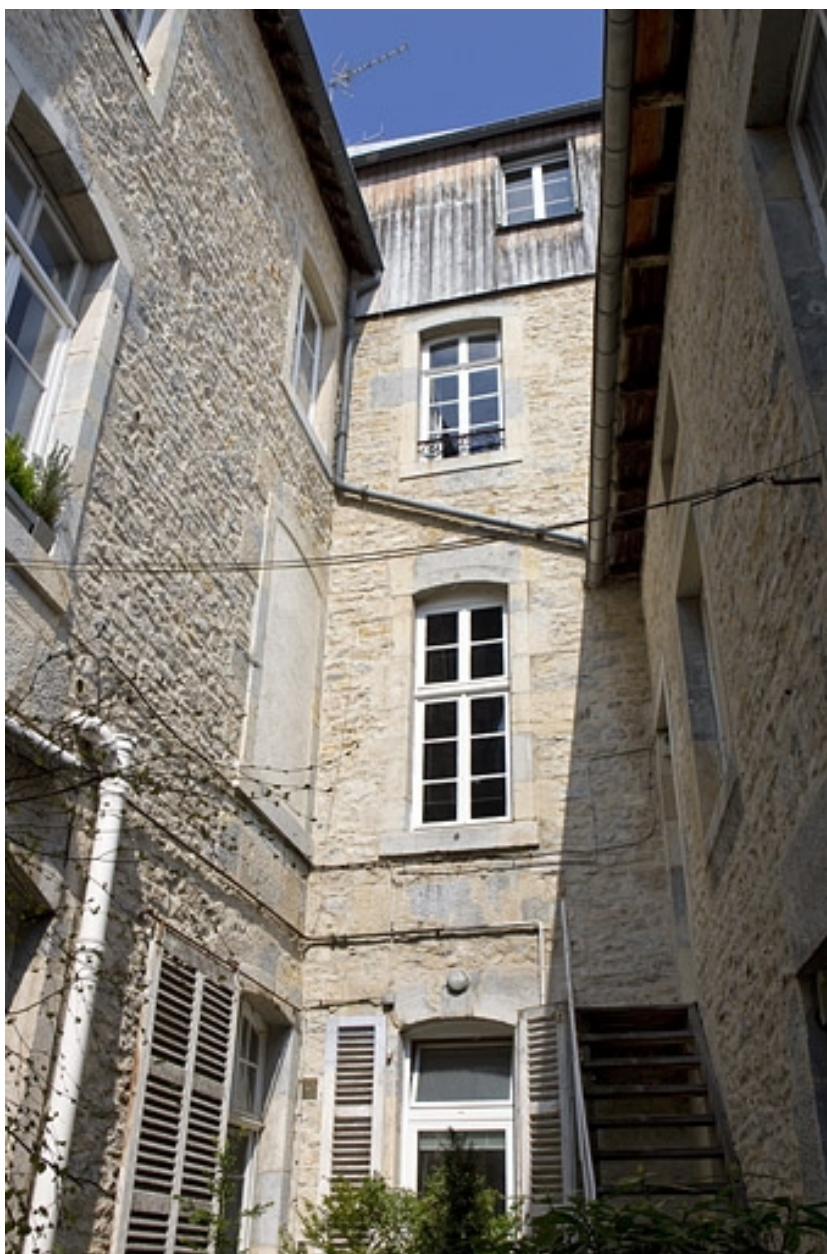
Vue des façades donnant  
sur l'ancienne basse-cour.  
Phot. Yves Sancey  
IVR43\_20102500442NUC2A

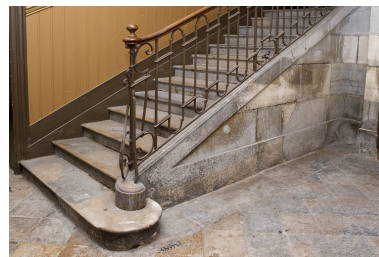
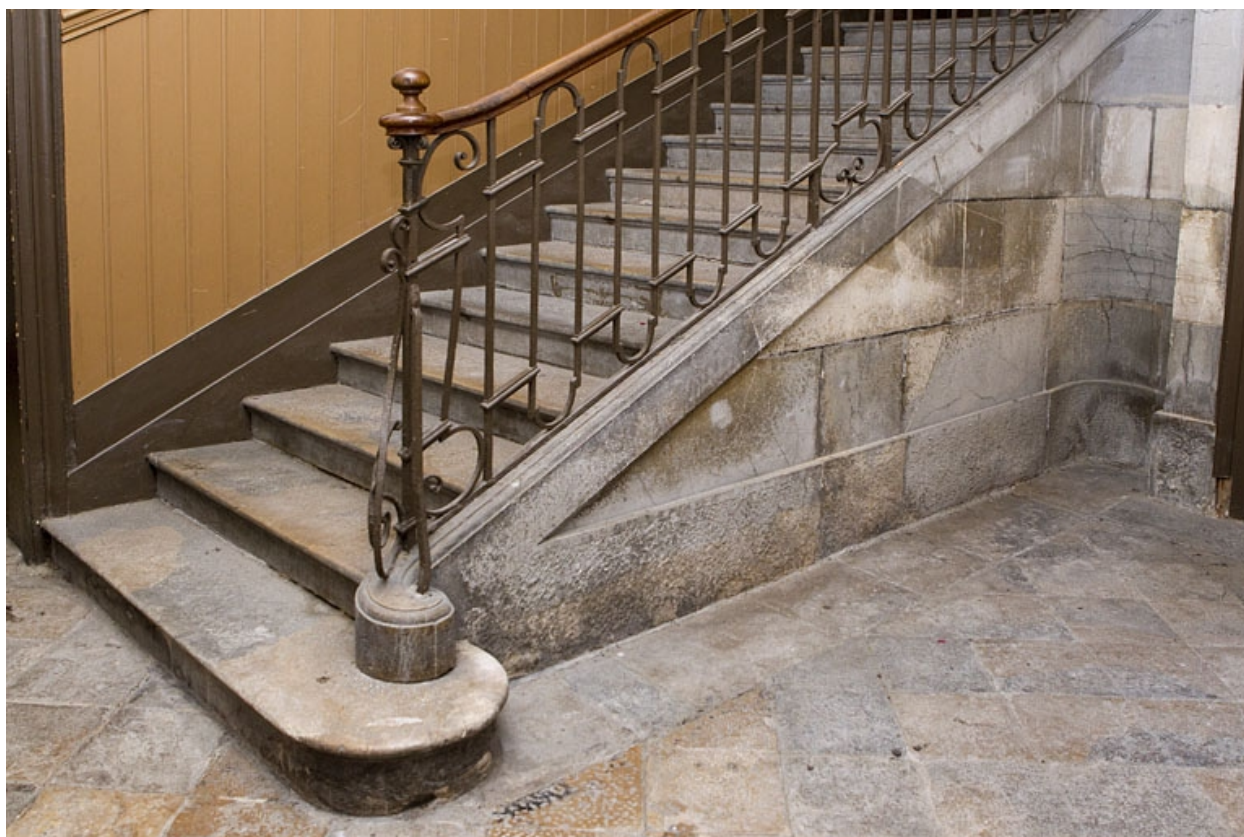
Détail du départ de l'escalier.  
Phot. Yves Sancey  
IVR43\_20102500441NUC2A

Escaliers : escalier dans-œuvre : escalier tournant à retours avec jour, escalier en maçonnerie, escalier en charpente ;

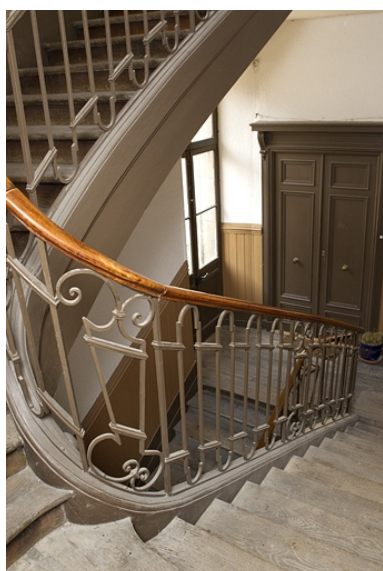
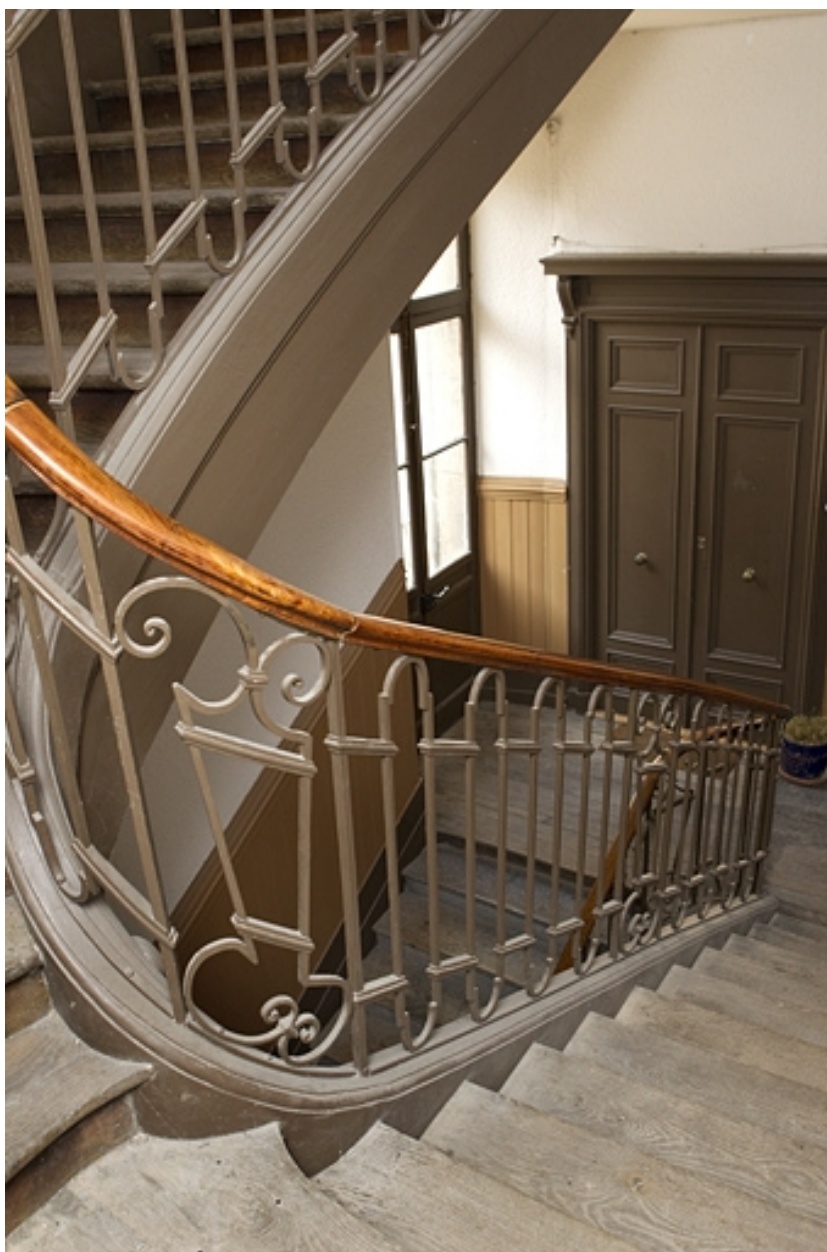
Vue de l'intérieur de l'escalier.  
Phot. Yves Sancey  
IVR43\_20102500440NUC2A

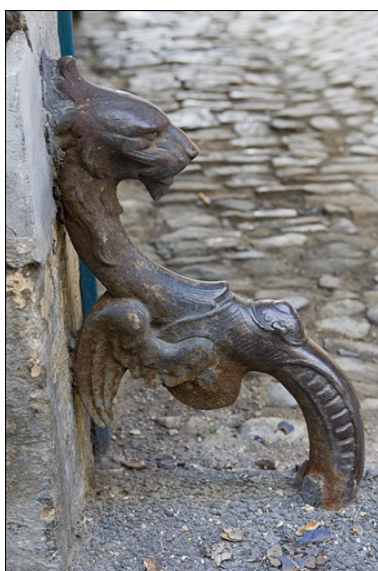
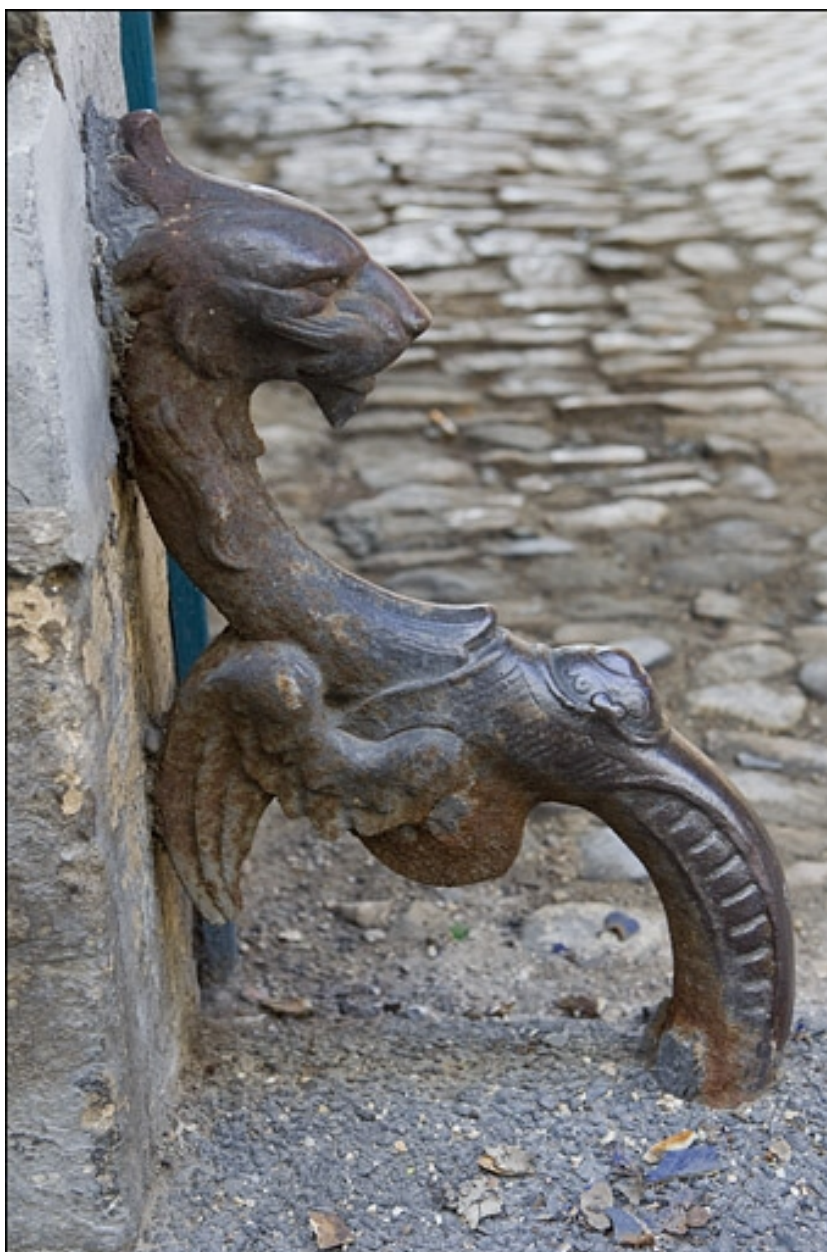
Objet non identifié (chasse-roue ?) en fonte en forme de dragon situé dans la cour.  
Phot. Yves Sancey  
IVR43\_20102500438NUC2A
