Bourgogne-Franche-Comté, Doubs  
Besançon  
îlot Poste  
21 rue des Granges

## **hôtel**

Numéro de dossier : IA25000588  
Date de l'enquête initiale : 1996  
Date(s) de rédaction : 2009  
Cadre de l'étude : enquête thématique régionale demeures bisontines  
Degré d'étude : étudié

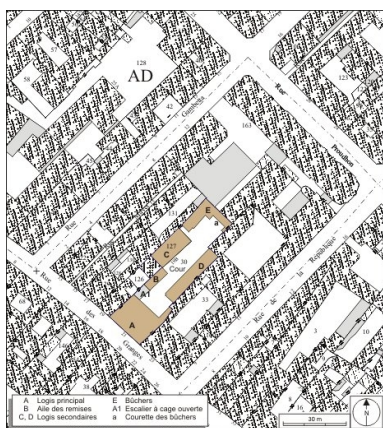
Plan masse et de situation. Extrait du plan cadastral, 1974, section AD.

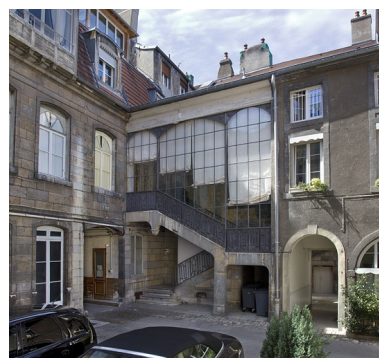
Vue d'ensemble de l'escalier à  
cage ouverte, de trois quarts droit.  
Phot. Yves Sancey  
IVR43\_20112501850NUC2A

Vue d'ensemble de l'escalier à cage ouverte, de trois quarts droit.

Le logis principal a été construit dans la 1<sup>ère</sup> moitié du 18<sup>e</sup> siècle. L'escalier à cage ouverte décoré d'une peinture murale a été fermé par une verrière sans doute au 19<sup>e</sup> siècle. A la même époque, l'édifice abritait la banque Jacquard. En 1887, le banquier Albert Jacquard commandait l'aménagement d'un jardin - qui n'existe plus actuellement - à l'architecte paysagiste Henri Michel. Les deux bâtiments, de part et d'autre de la cour, ont été construits en 1891 peut-être par l'architecte Alfred Ducat qui, à cette époque, avait restauré la maison du banquier. En partie sans doute à usage d'habitation, ils comprenaient aussi probablement des locaux en rez-de-chaussée liés à l'activité bancaire. Le rez-de-chaussée du logis sur rue comprend trois devantures aménagées ou agrandies dans le courant du 20<sup>e</sup> siècle. Durant la même période les remises situées dans l'aile sur cour ont été transformées en habitation et un passage percé pour accéder à la cour voisine (19 rue des Granges).

Escaliers : escalier de distribution extérieur : escalier tournant à retours sans jour, cage ouverte, escalier en maçonnerie

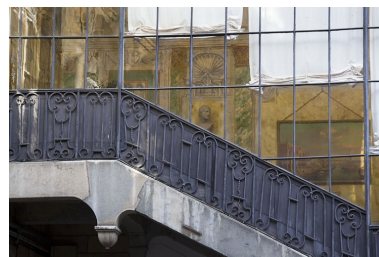
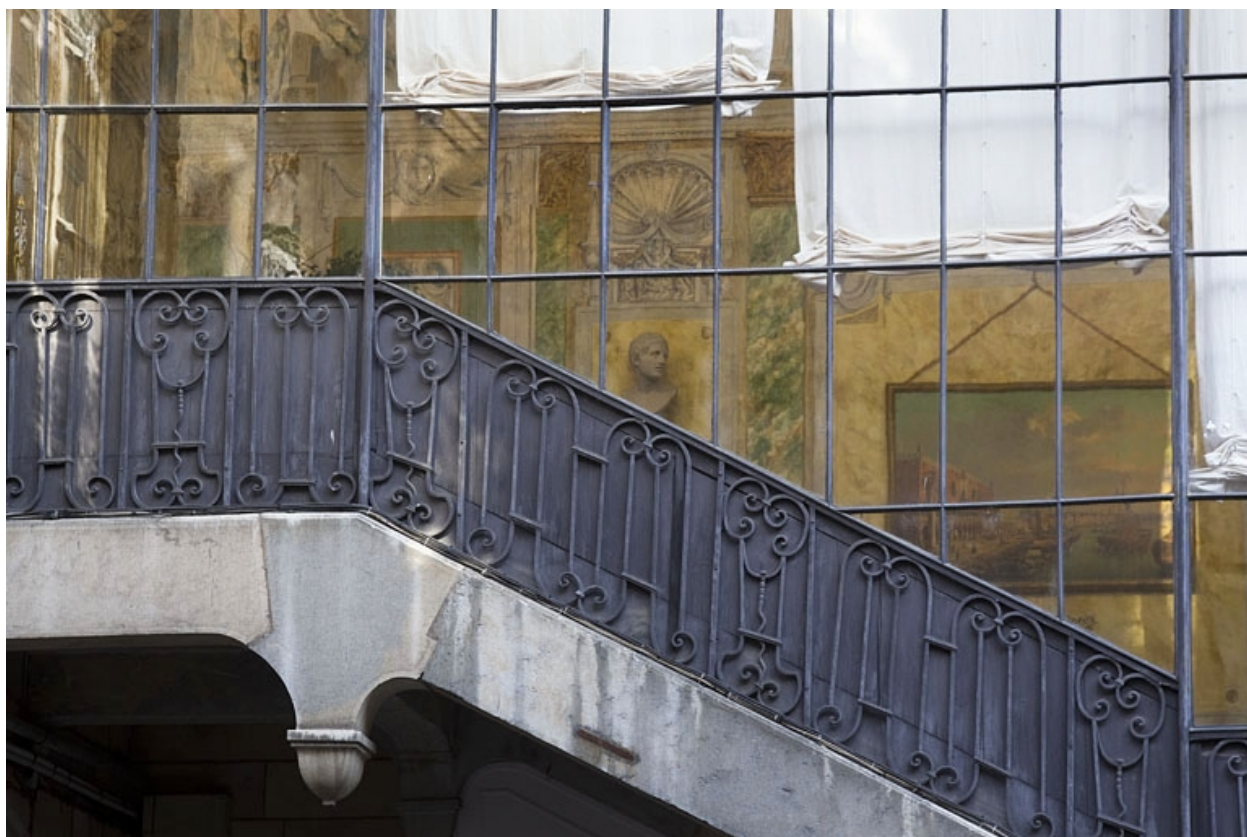
Escalier à cage ouverte : détail de  
la rampe en fer forgé : de face.  
Phot. Yves Sancey  
IVR43\_20112501869NUC2A

Escalier à cage ouverte : détail de la rampe en fer forgé : de face.

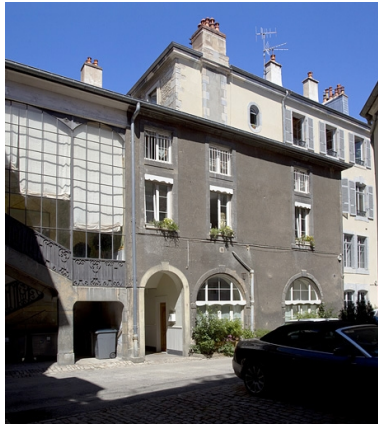
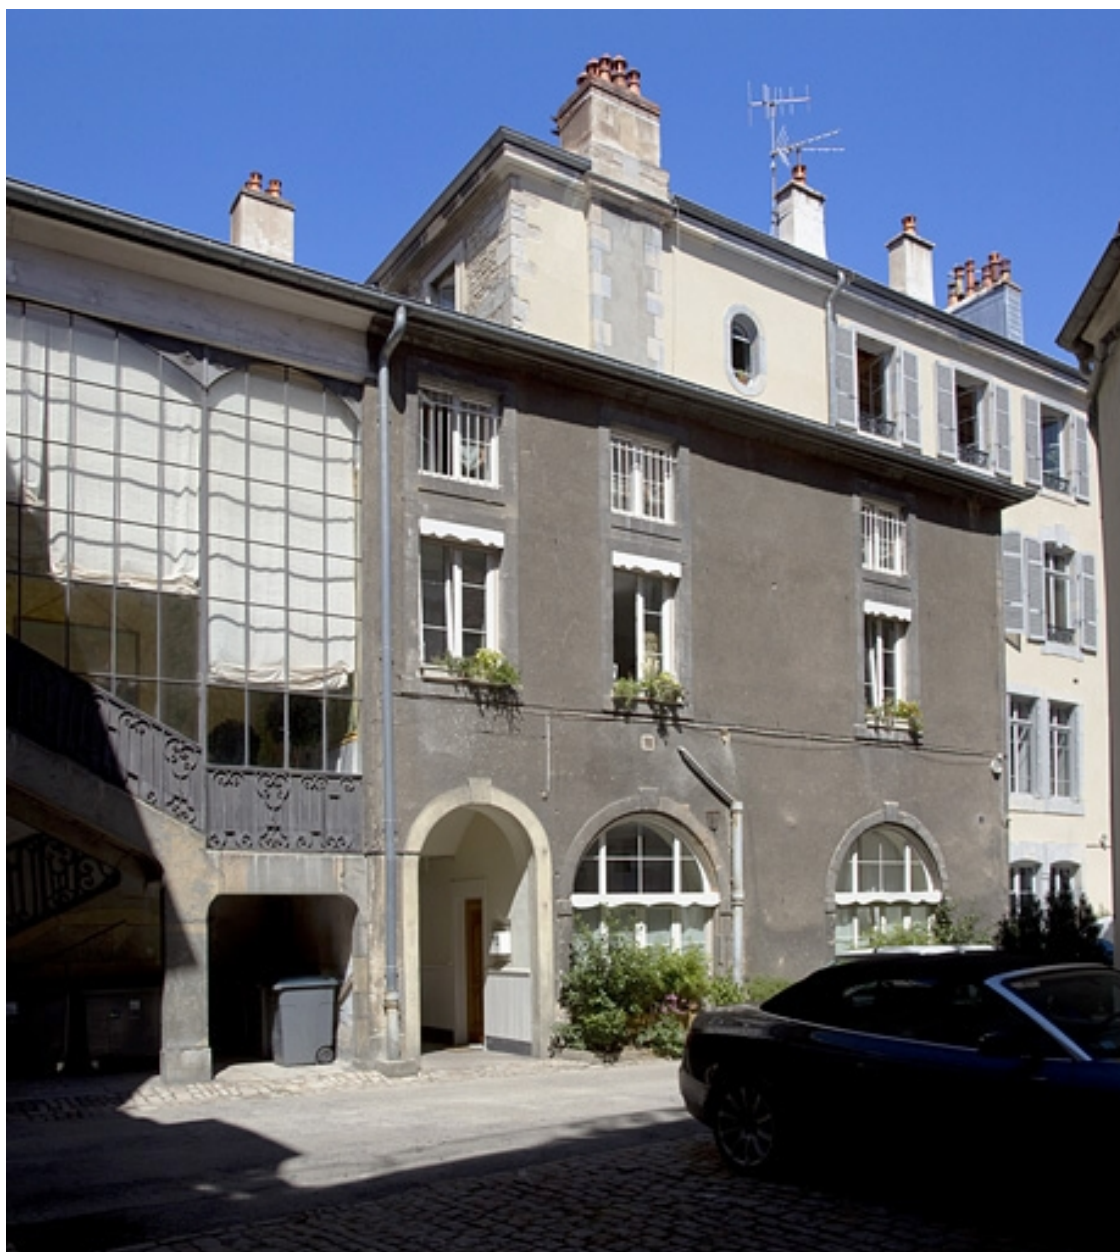
Aile des remises : de  
trois quarts gauche.  
Phot. Yves Sancey  
IVR43\_20112501849NUC2A

Aile des remises : de trois quarts gauche.

L'hôtel, bâti sur un sous-sol voûté d'arêtes ou en berceau, est constitué d'un logis principal sur rue en pierre de taille, à un étage carré et deux étages de comble et d'une aile à gauche de la cour avec d'anciennes remises en rez-de-chaussée transformées en logement. Il est distribué par un passage cocher en position décentrée et un escalier à cage ouverte en maçonnerie, avec une rampe en ferronnerie, situé entre le logis et l'aile. Dans la cour se trouvent deux bâtiments perpendiculaires au logis principal ; celui de gauche comprend trois étages carrés avec un bow-window au deuxième étage ; celui de droite est à un étage carré avec une partie comprenant deux étages de comble. Au fond de la cour sont situés des bûchers à claire-voie de bois couverts en tuile mécanique.

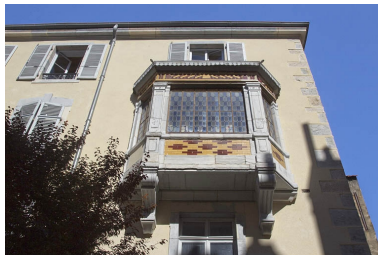
Premier logis secondaire :  
détail du bow window, de face.  
Phot. Yves Sancey  
IVR43\_20112501862NUC2A

Premier logis secondaire : détail du bow window, de face.

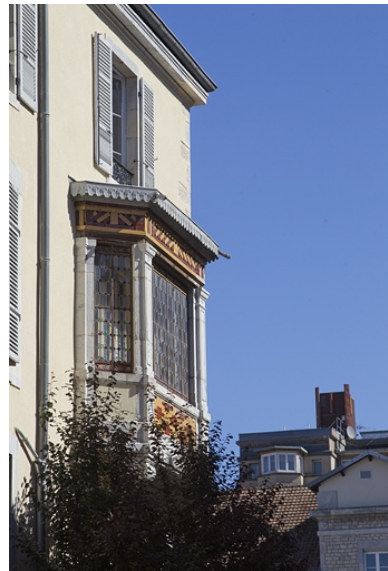
Premier logis secondaire : détail du  
bow window, de trois quarts gauche.  
Phot. Yves Sancey  
IVR43\_20112501860NUC2A

Premier logis secondaire : détail du bow window, de trois quarts gauche.

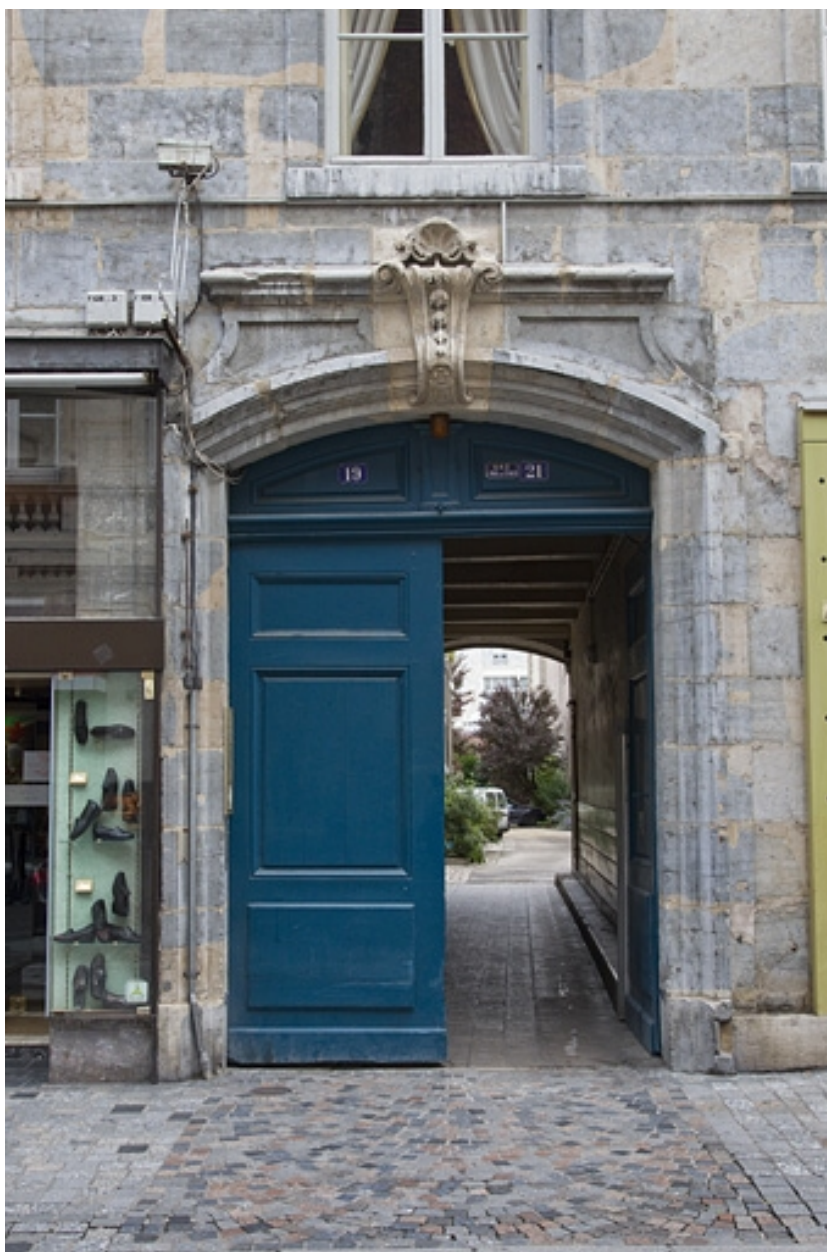
Logis principal, façade antérieure :  
détail du portail d'entrée.  
Phot. Yves Sancey  
IVR43\_20112501853NUC2A

Logis principal, façade antérieure : détail du portail d'entrée.

Le portail d'entrée est orné d'une clé comprenant une chute de fleurs surmontée d'une coquille ; la borne fontaine est décorée du lion de Franche-Comté et de poissons encadrant une tête d'homme.

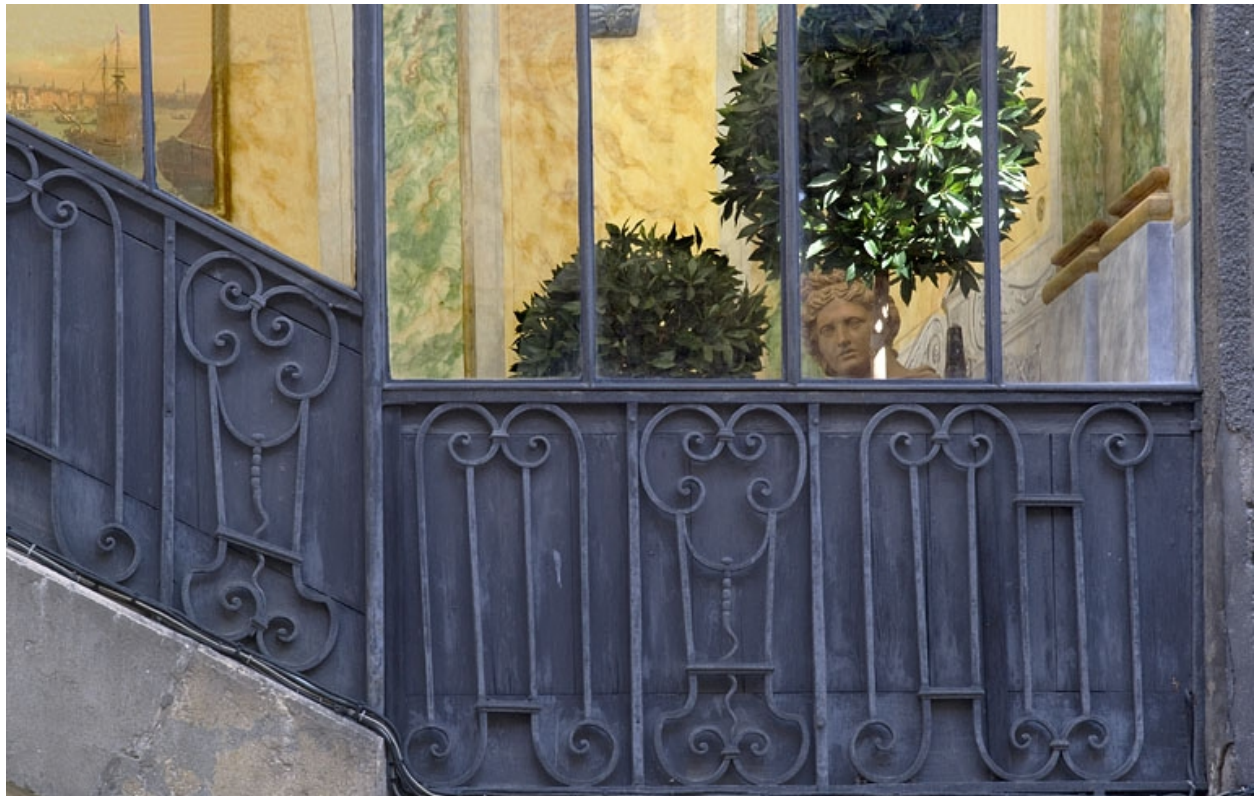
Escalier à cage ouverte sur cour :  
détail de la rampe en fer forgé.  
Phot. Yves Sancey  
IVR43\_20112501859NUC2A

Escalier à cage ouverte sur cour : détail de la rampe en fer forgé.

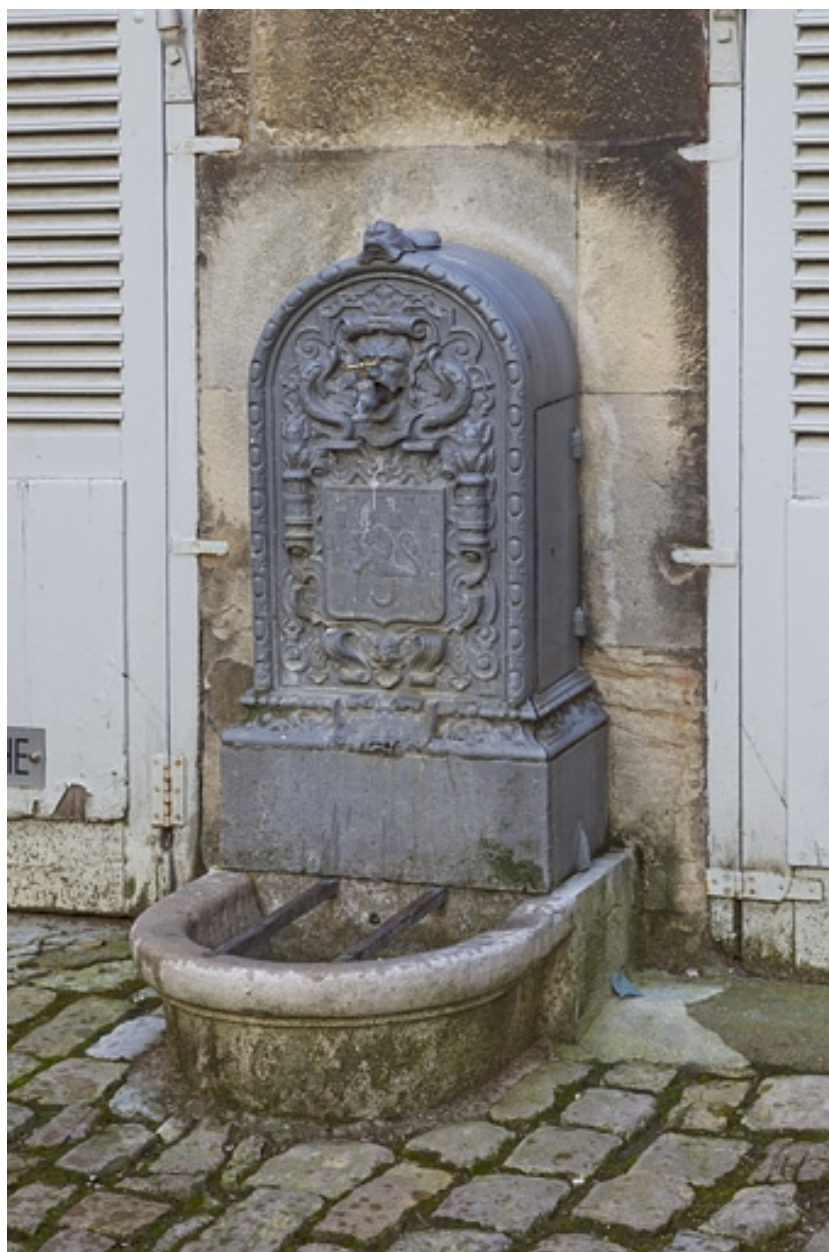
Détail de la borne fontaine située à  
droite de la cour, de trois quarts droit.  
Phot. Yves Sancey  
IVR43\_20112501856NUC2A

Détail de la borne fontaine située à droite de la cour, de trois quarts droit.

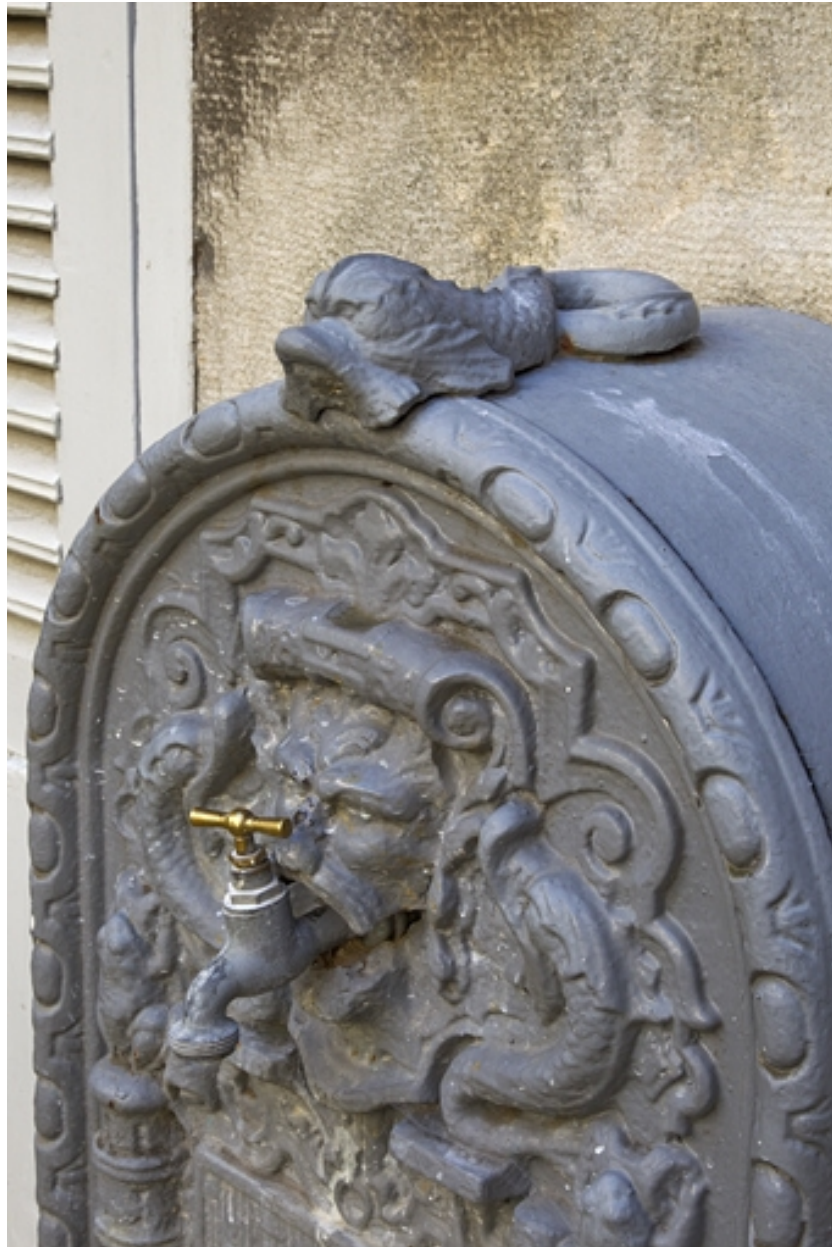
Détail de la partie supérieure de  
la borne fontaine située à droite  
de la cour, de trois quarts droit.

Détail de la partie supérieure de la borne fontaine située à droite de la cour, de trois quarts droit.
