Bourgogne-Franche-Comté, Doubs  
Besançon  
îlot Boitouset  
11 rue de la Convention

## **maison de chanoines dite hôtel du Chambrier ou de Grammont, actuellement Conseil régional**

Numéro de dossier : IA25000454  
Date de l'enquête initiale : 1996  
Date(s) de rédaction : 2007  
Cadre de l'étude : enquête thématique régionale demeures bisontines  
Degré d'étude : étudié

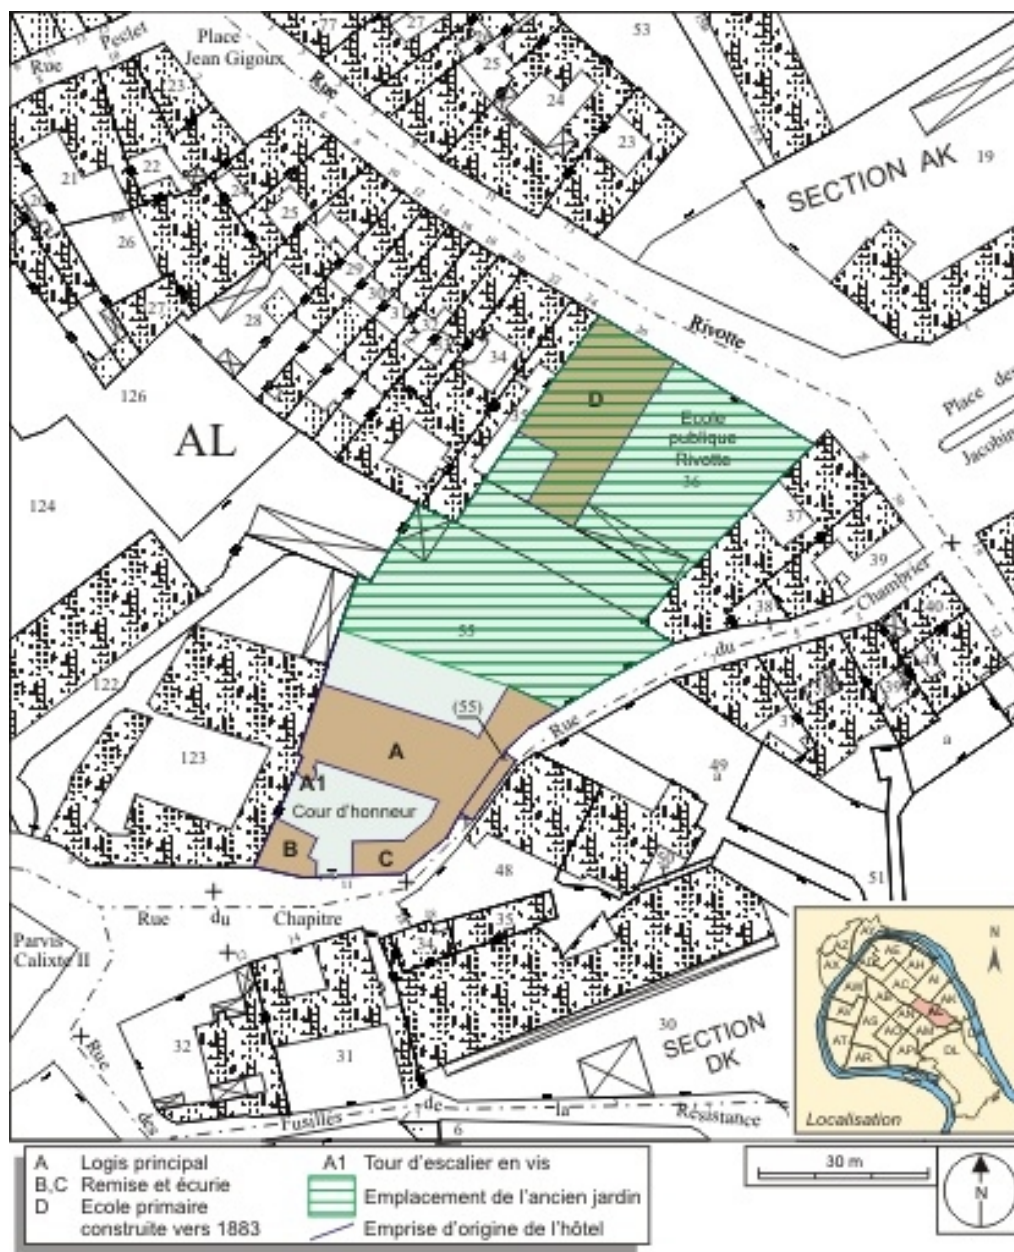
Plan masse et de situation. Extrait du plan cadastral, 1974, section AL.

Technique de relevé : reprise de fond ; Échelle : 1/500

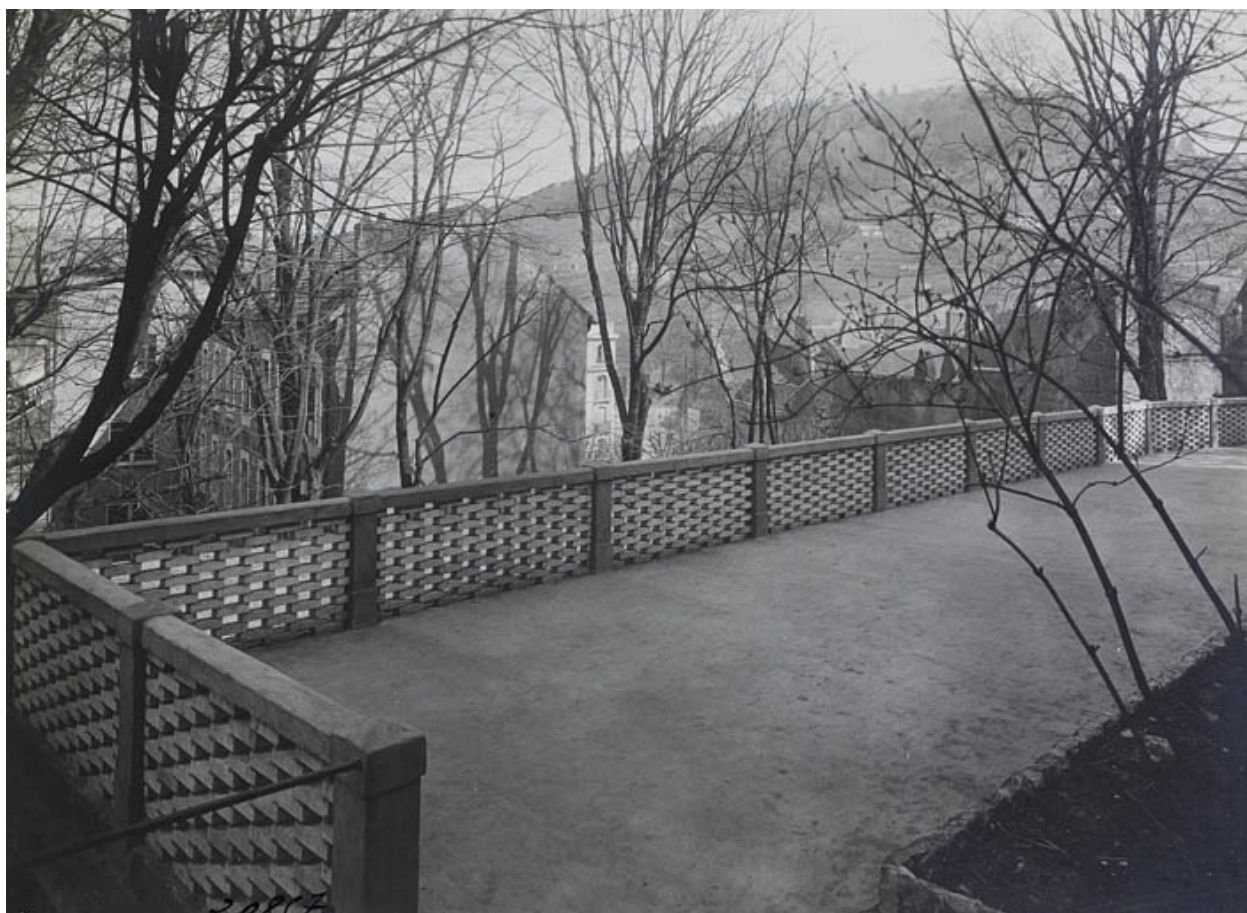
Photographie ancienne montrant la terrasse (disparue) derrière l'édifice. Photographie ancienne, 1e moitié 20e siècle.

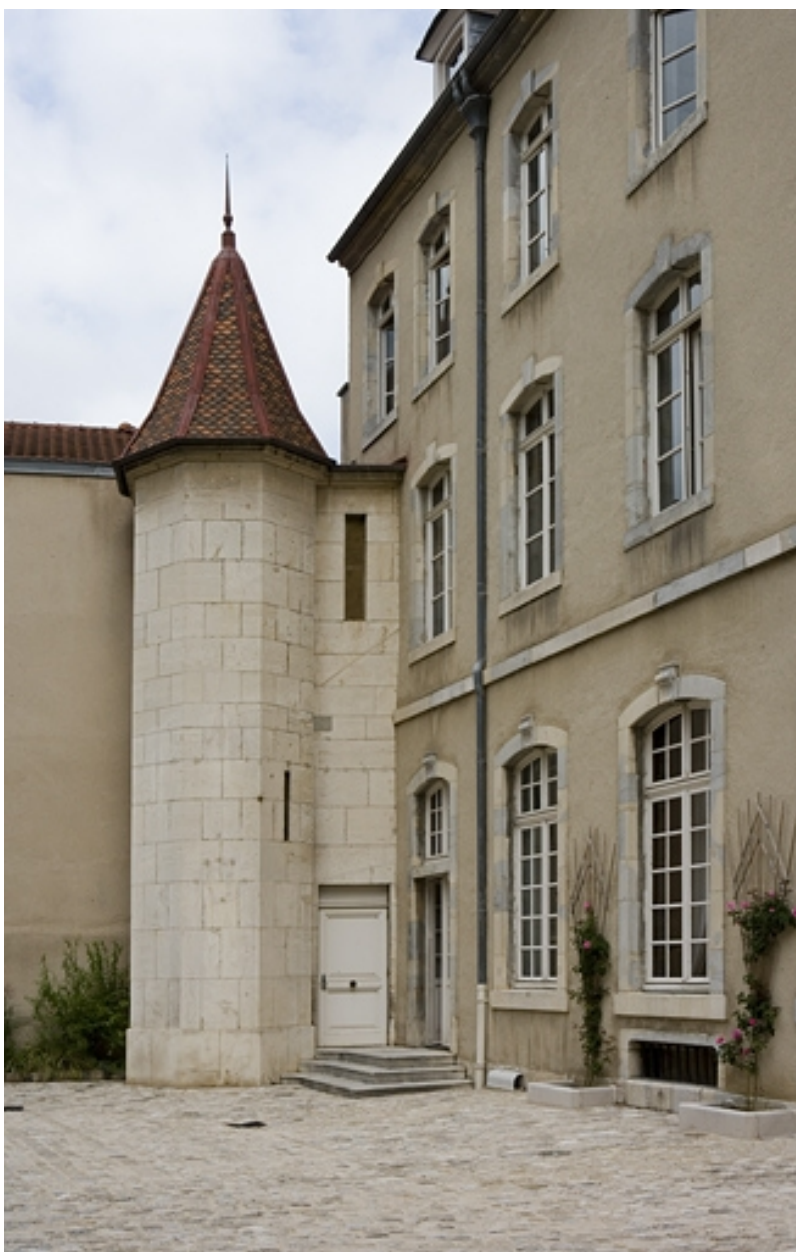
Façade antérieure, détail de la tour d'escalier, vue éloignée.

Escaliers : escalier hors-œuvre : escalier en vis, escalier en maçonnerie ; escalier dans-œuvre : escalier tournant à retours avec jour, escalier en maçonnerie

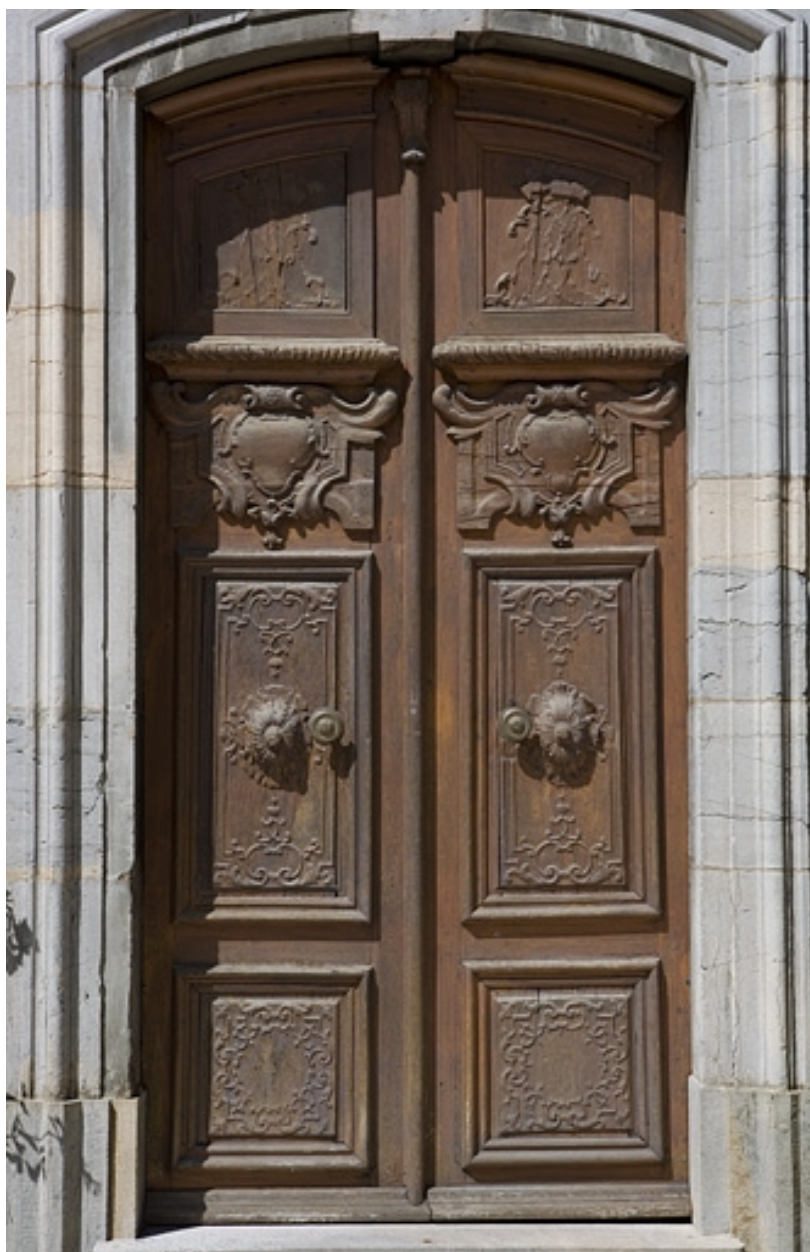
Détail des vantaux de la porte d'entrée du logis.

Au-dessus du portail d'entrée de la cour : armoiries bûchées de la famille de Grammont ainsi qu'au-dessus de la porte d'entrée du logis ; sur la menuiserie de la porte du logis : deux monogrammes surmontés chacun d'une couronne.

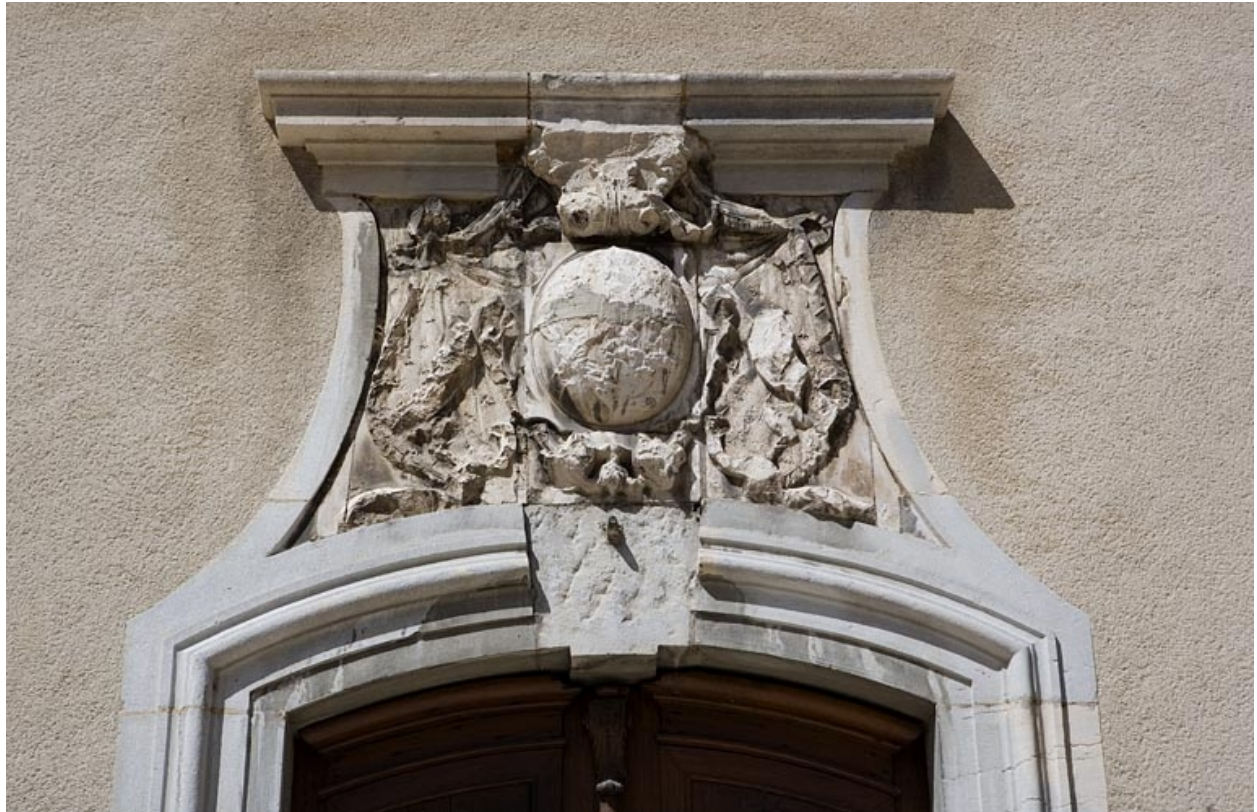
Détail des armoiries bûchées sur la porte d'entrée du logis.

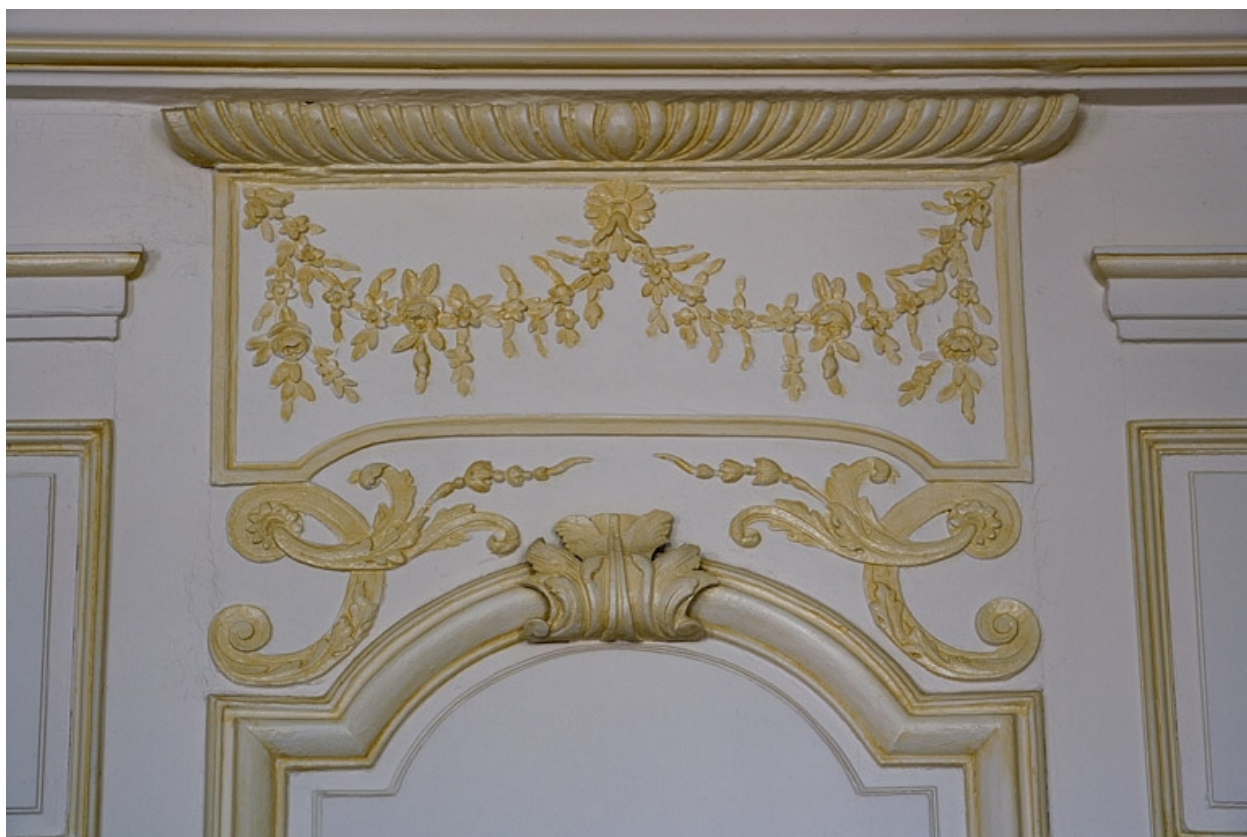
Intérieur : lambris de la chambre, détail du décor à la partie supérieure d'un panneau.

Les éléments les plus remarquables de cette maison de chanoine sont constitués par les lambris conservés du début du 18<sup>e</sup> siècle qui décorent trois pièces du rez-de-chaussée.

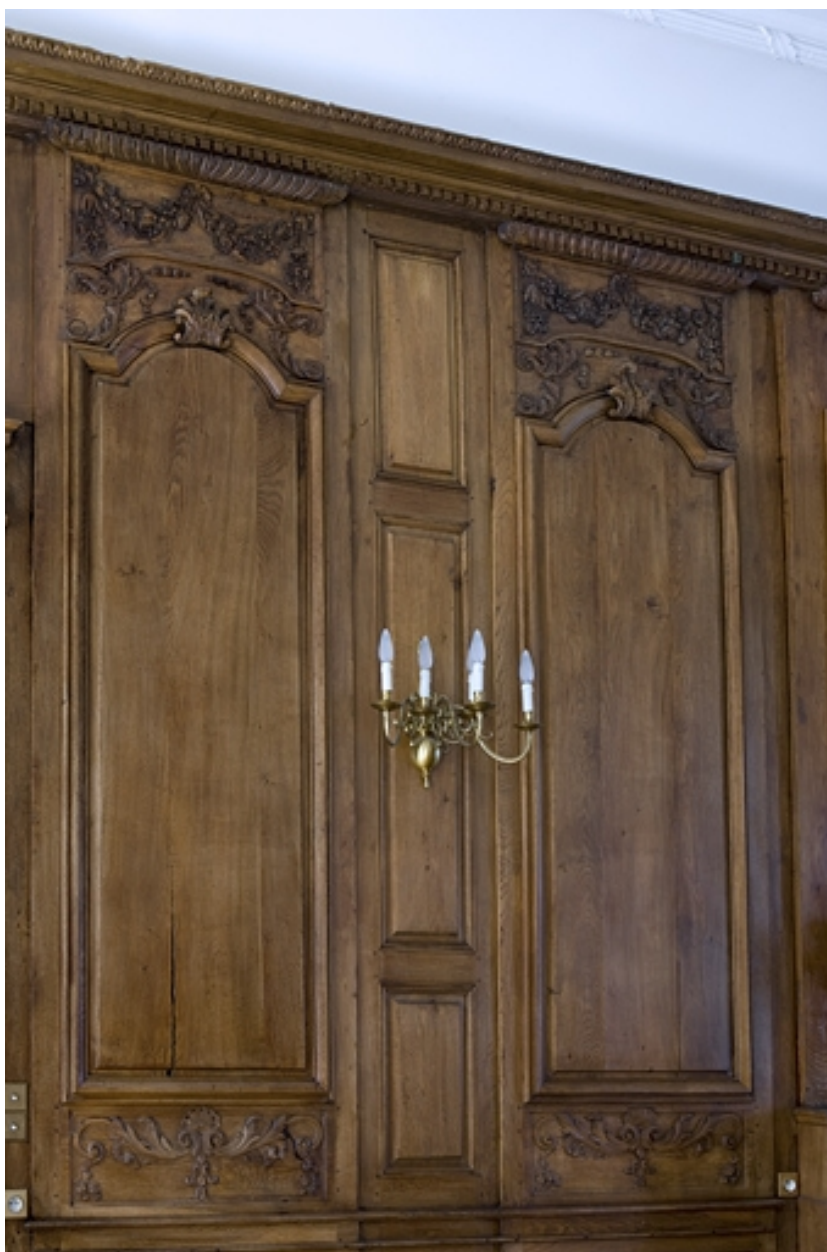
Intérieur : lambris de la grande salle, détail de deux panneaux.

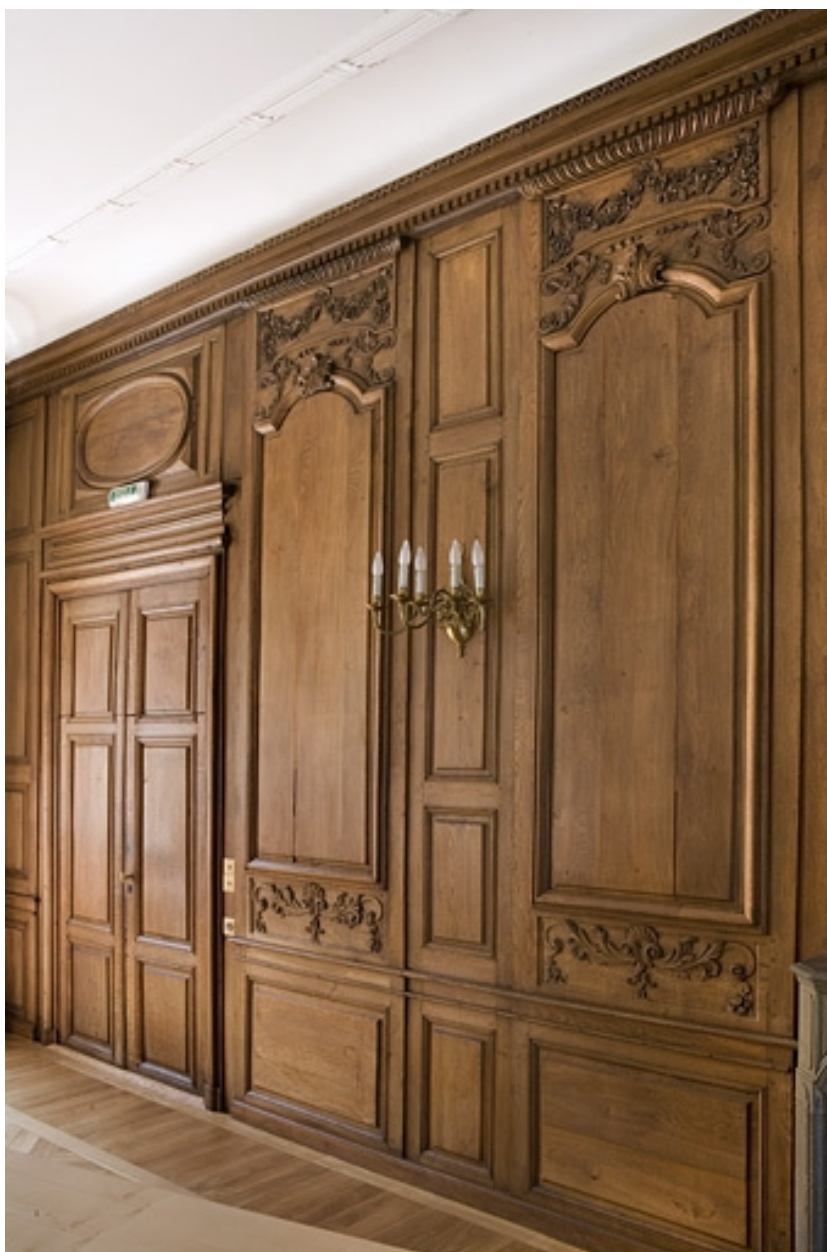
Intérieur : lambris de la grande salle à gauche de la cheminée, de trois quarts.

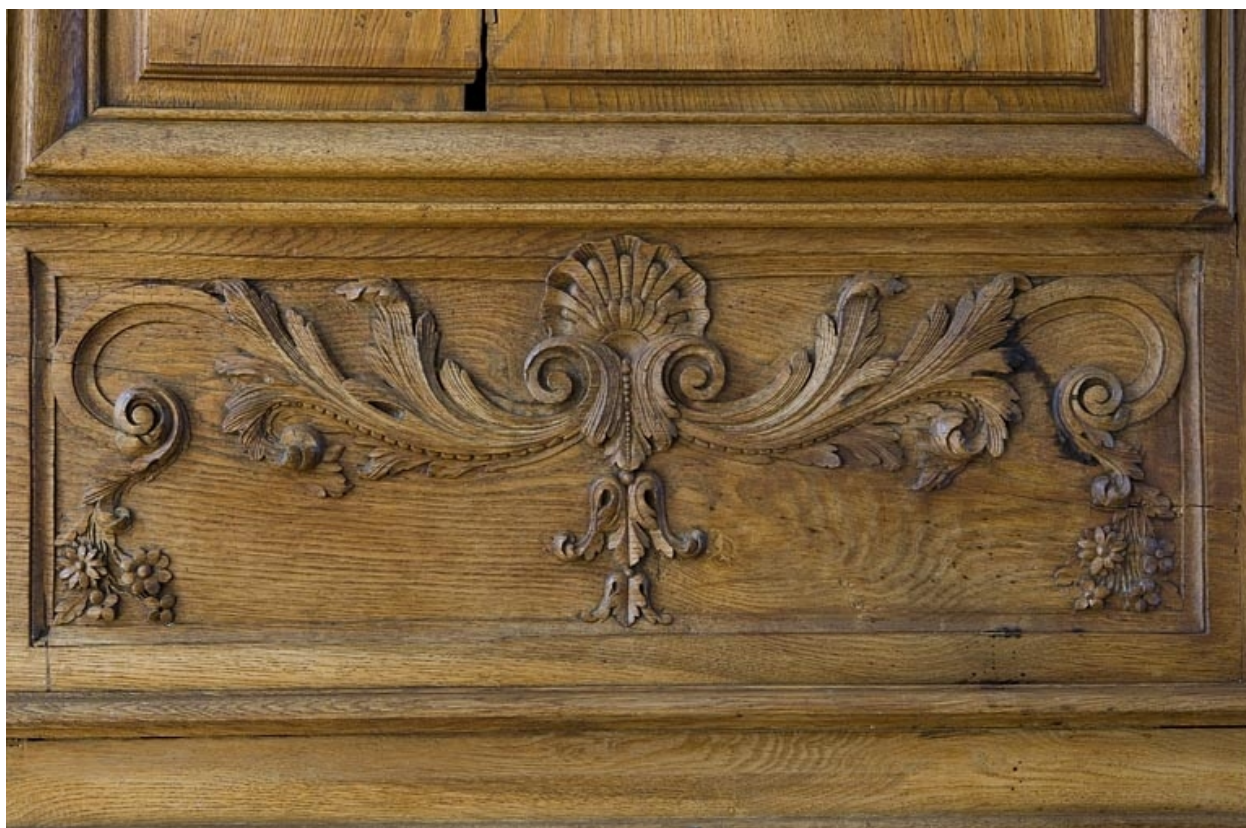
Intérieur : lambris de la grande salle, détail d'un petit panneau sculpté.

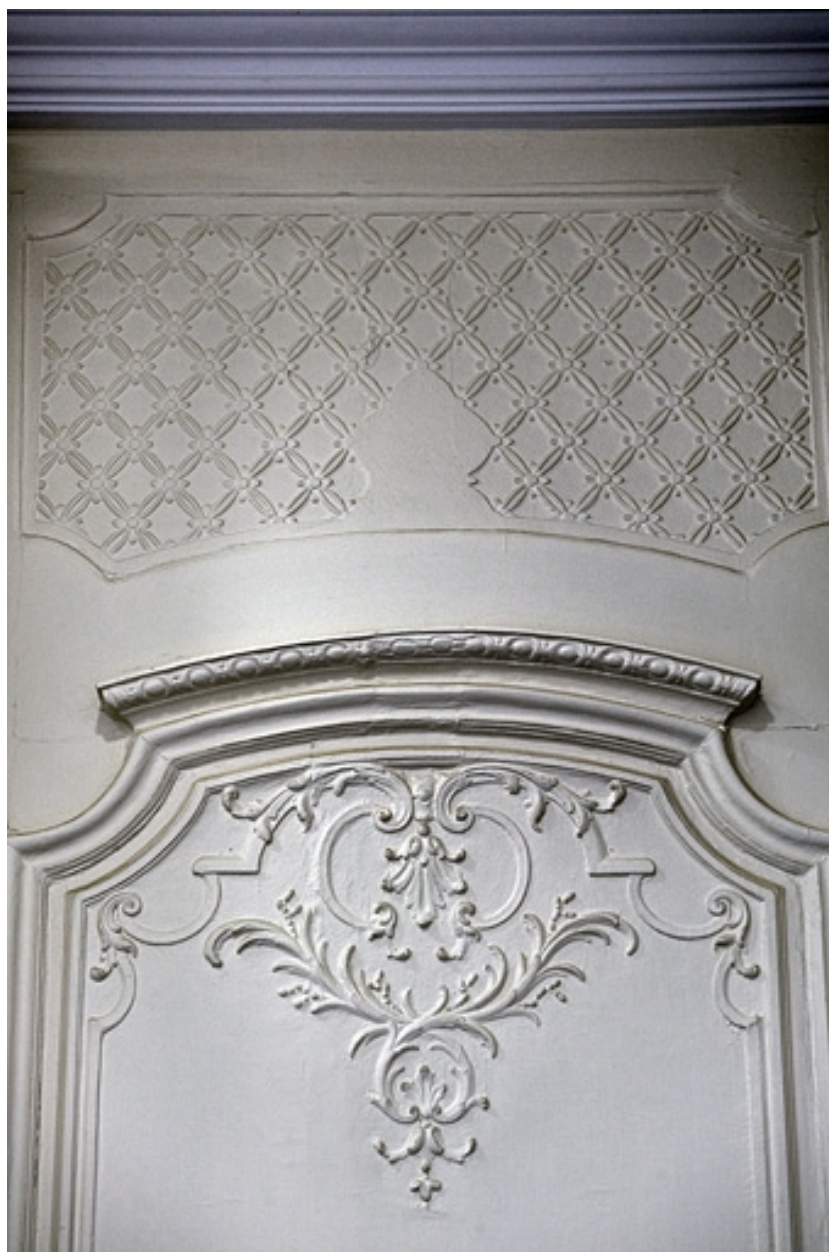
Intérieur : détail d'un lambris d'un ancien cabinet.

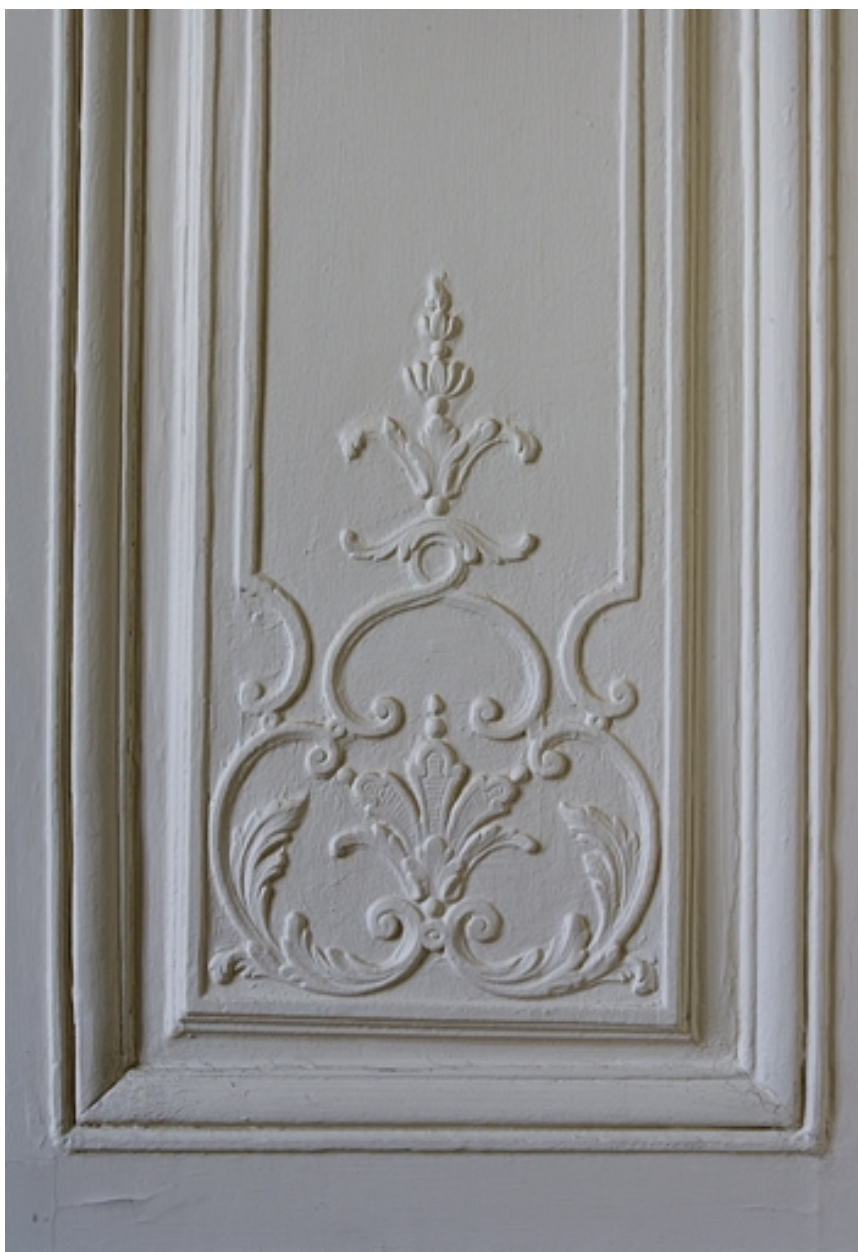
Intérieur : lambris d'un ancien cabinet, détail du décor à la partie inférieure d'un panneau.

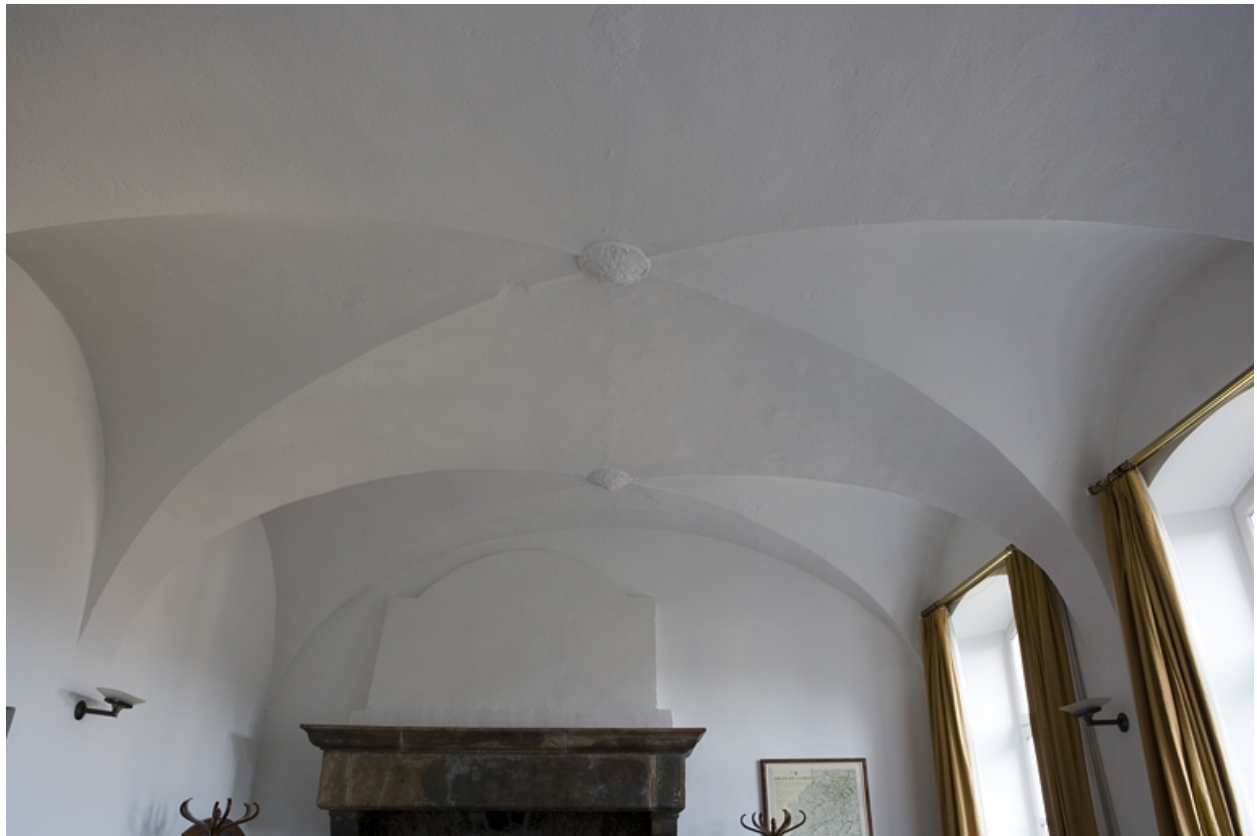
Intérieur : détail des voûtes d'arêtes de l'ancienne cuisine.

Couvrements : voûte d'arêtes
