## Ferme et tour de Chassagne

Numéro de dossier : IA71003566

Cadre de l'étude : opération ponctuelle architecture rurale du Charolais-Brionnais

Dénomination : ferme

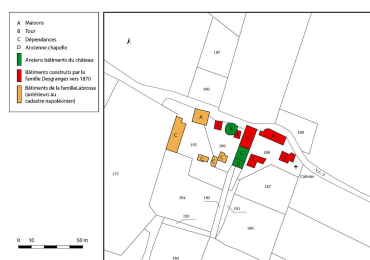
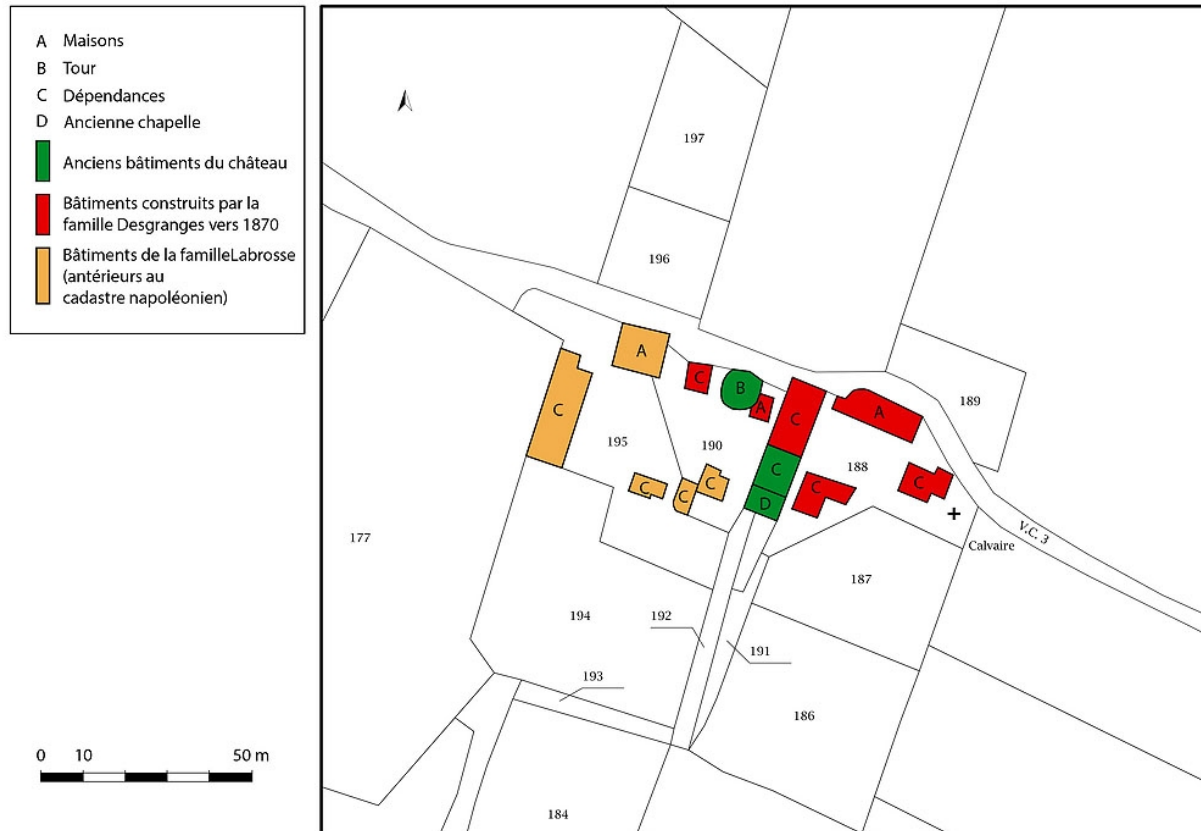
Plan de masse et de situation, présentant l'évolution des bâtiments. Extrait du plan cadastral, 2020, section A, échelle 1/5000  
Dess. Pierre-Marie Barbe-Richaud  
IVR26\_20207100141NUDA

Plan de masse et de situation, présentant l'évolution des bâtiments. Extrait du plan cadastral, 2020, section A, échelle 1/5000

Dans la seconde moitié du XIXe siècle, de nouveaux bâtiments sont ainsi construits. Une petite maison sur deux niveaux, coiffée d'un toit à deux pans, est ajoutée contre la tour, afin d'en augmenter la surface habitable. Une dépendance abritant des soues à cochons et un pigeonnier sont également édifiés à l'ouest de celle-ci. Enfin, un nouvel ensemble avec habitation et dépendances agricoles est construit à l'est des anciennes constructions. Ces évolutions ne sont pas mentionnées dans la matrice cadastrale, mais ont probablement été réalisées à la fin des années 1860 et au début des années 1870, période pendant laquelle Benoît et Jean se marient, fondent leurs foyers respectifs et partagent la propriété. Benoît n'ayant pas eu d'enfant, l'ensemble revient en 1900 à la fille de Jean, Jeanne-Marie Desgranges (1875- ?) et à Victor Claude Circaud (1868- ?), de Saint-Christophe-en-Brionnais, qu'elle a épousé en 1896. Un de leurs descendants est toujours propriétaire des lieux. Il a poursuivi l'activité agricole jusqu'en les années 1980.

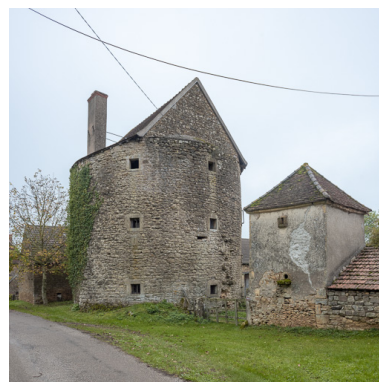
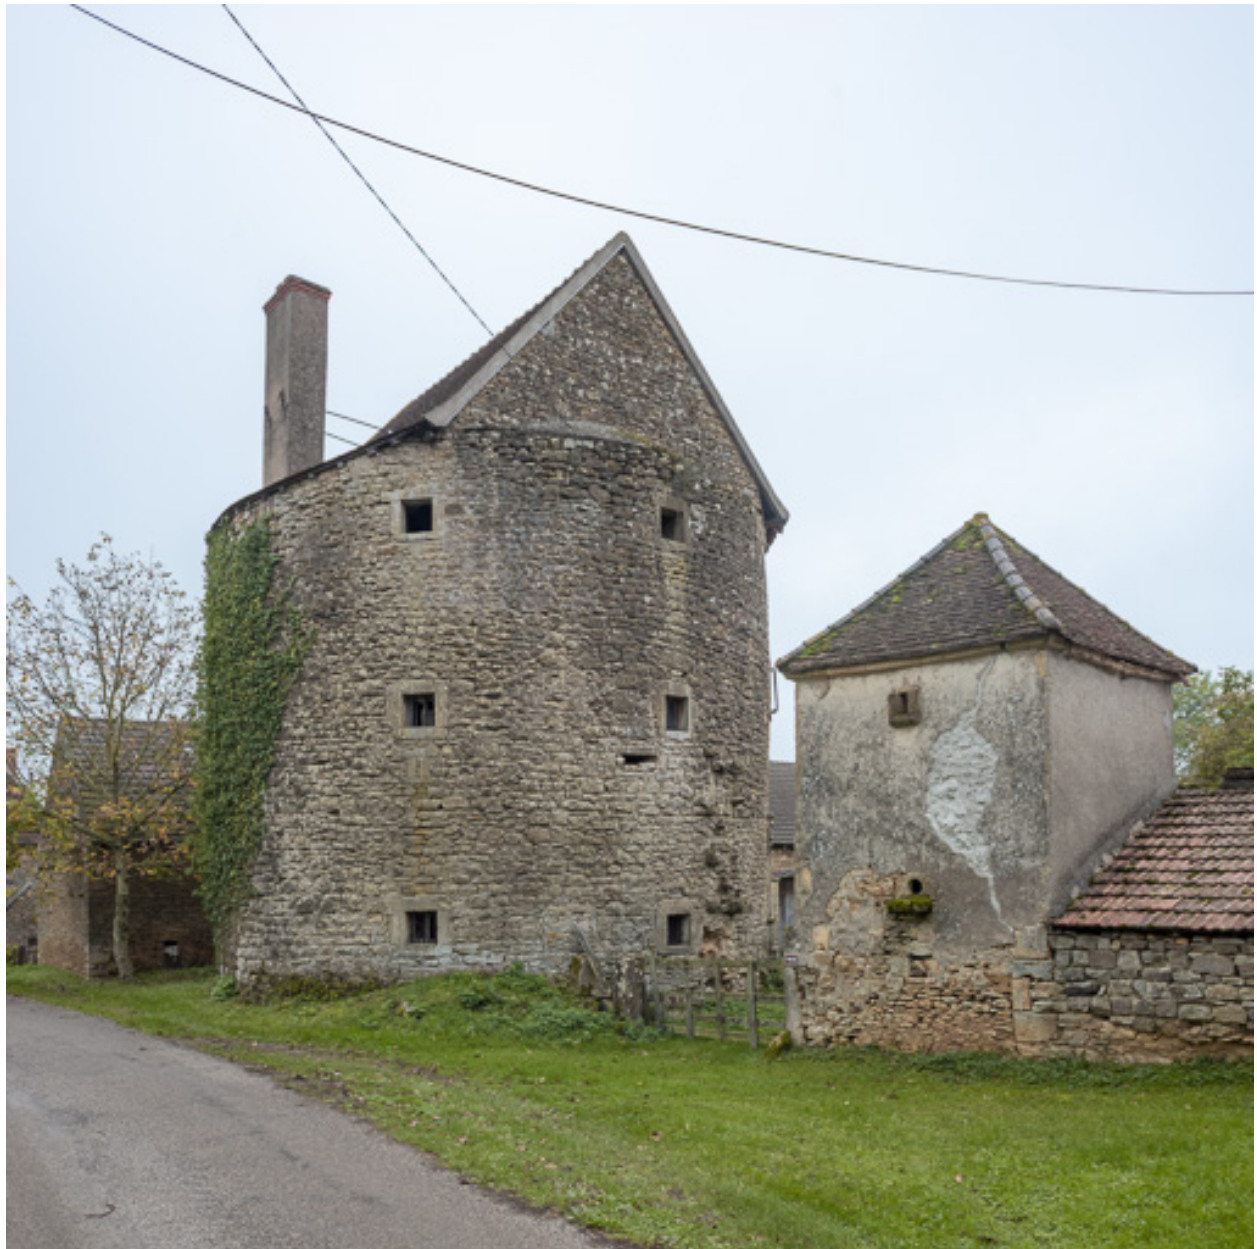
Vue de la tour de Chassagne au nord-ouest. Sur la droite, le pigeonnier construit au XIXe siècle.  
Phot. Pierre-Marie Barbe-Richaud  
IVR26\_20197100396NUC2A

Vue de la tour de Chassagne au nord-ouest. Sur la droite, le pigeonnier construit au XIXe siècle.

Un pigeonnier, enduit, couvert d'un toit en pavillon (petites tuiles) se dresse à l'ouest de la tour, en bordure de la route.

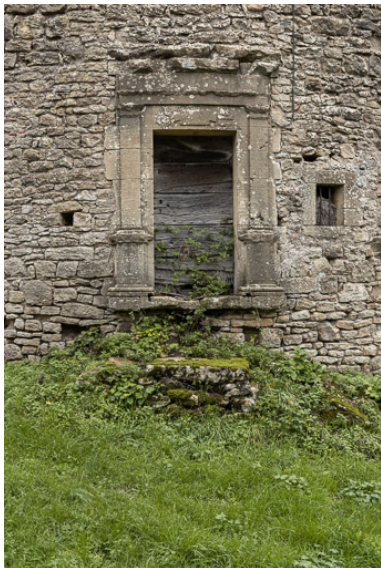
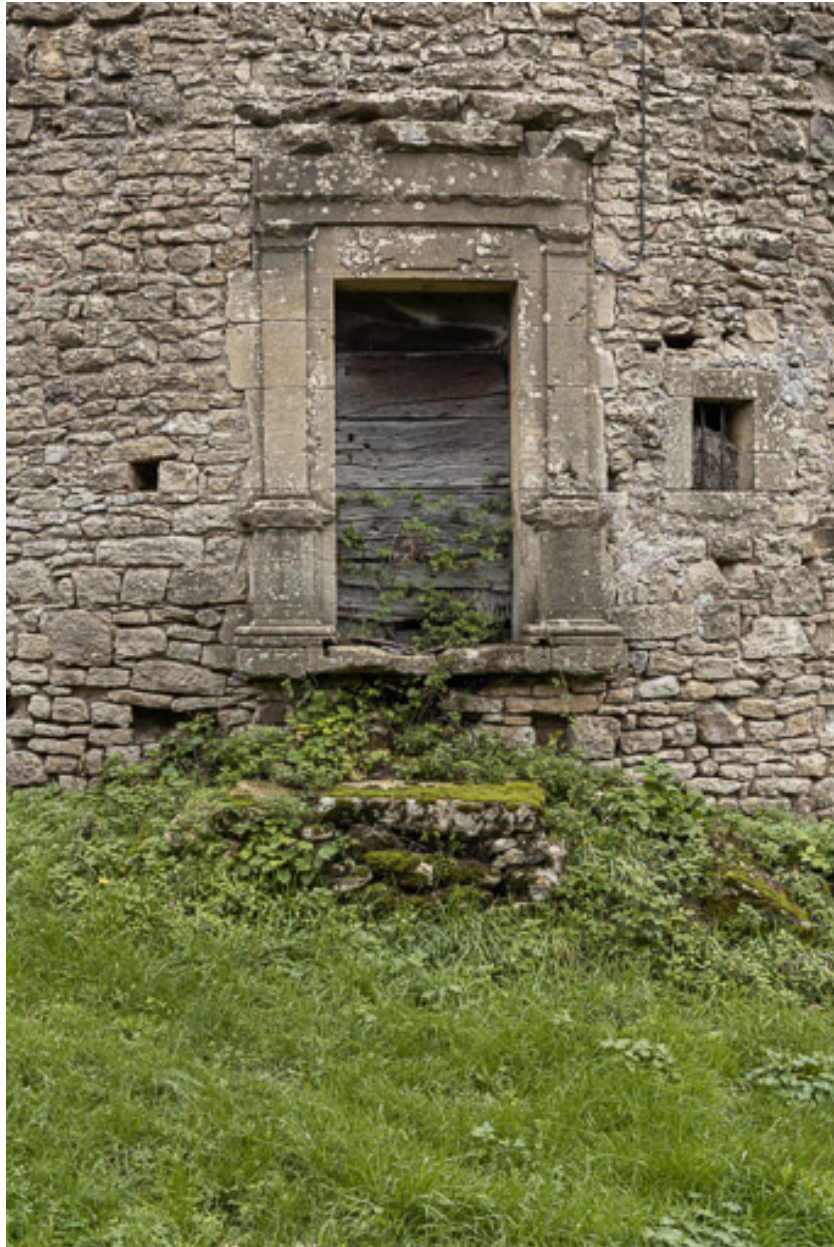
Porte de la tour avec pilastres  
et entablement, donnant  
accès à un escalier en vis  
Phot. Pierre-Marie Barbe-Richaud  
IVR26\_20197100377NUC4A

Porte de la tour avec pilastres et entablement, donnant accès à un escalier en vis

La tour comporte deux étages-carrés. Elle présente des traces d'arrachement et des canonnières. Elle est couverte par un toit à deux pans, mais la présence de culots indique que la pièce sommitale était auparavant voûtée et surmontée d'au moins un étage supplémentaire. Les salles du rez-de-chaussée et du premier étage sont voutées d'ogives et possèdent une cheminée. La porte principale de la tour, à l'ouest, au sommet de deux degrés, est ornée de pilastres reposant sur une base, supportant un linteau droit et surmontant un possible blason buché.

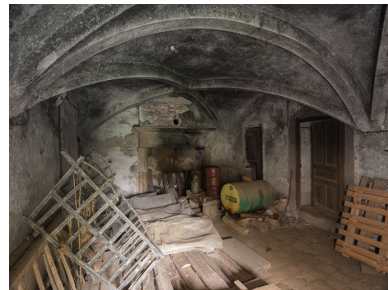
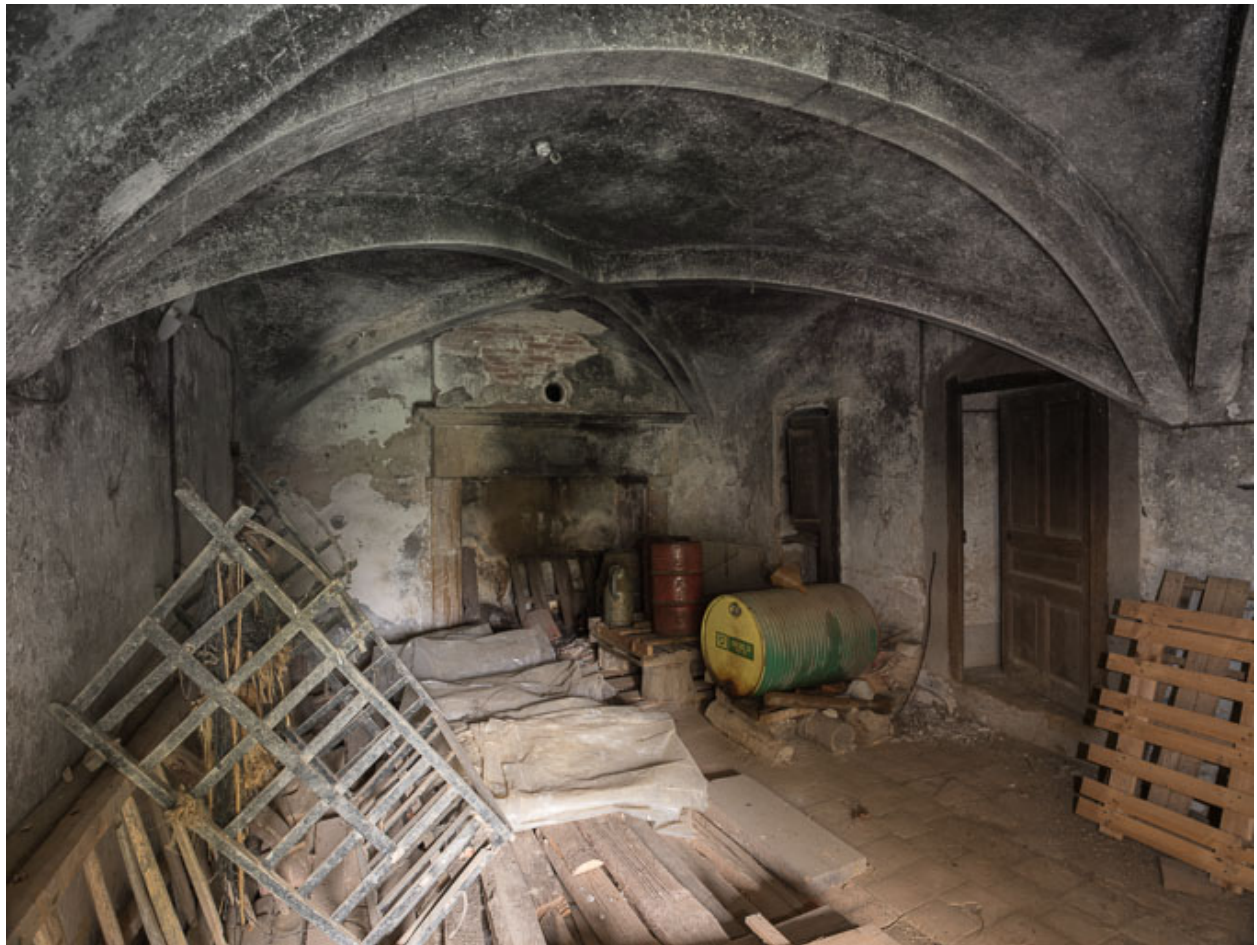
Pièce principale voûtée  
(ancienne cuisine ?) du  
rez-de-chaussée de la tour  
Phot. Pierre-Marie Barbe-Richaud  
IVR26\_20197100386NUC4AQ

Pièce principale voûtée (ancienne cuisine ?) du rez-de-chaussée de la tour

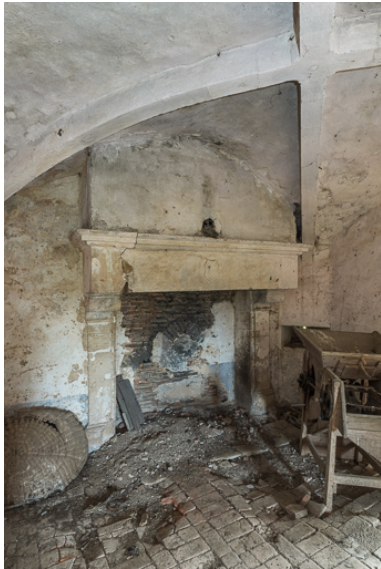
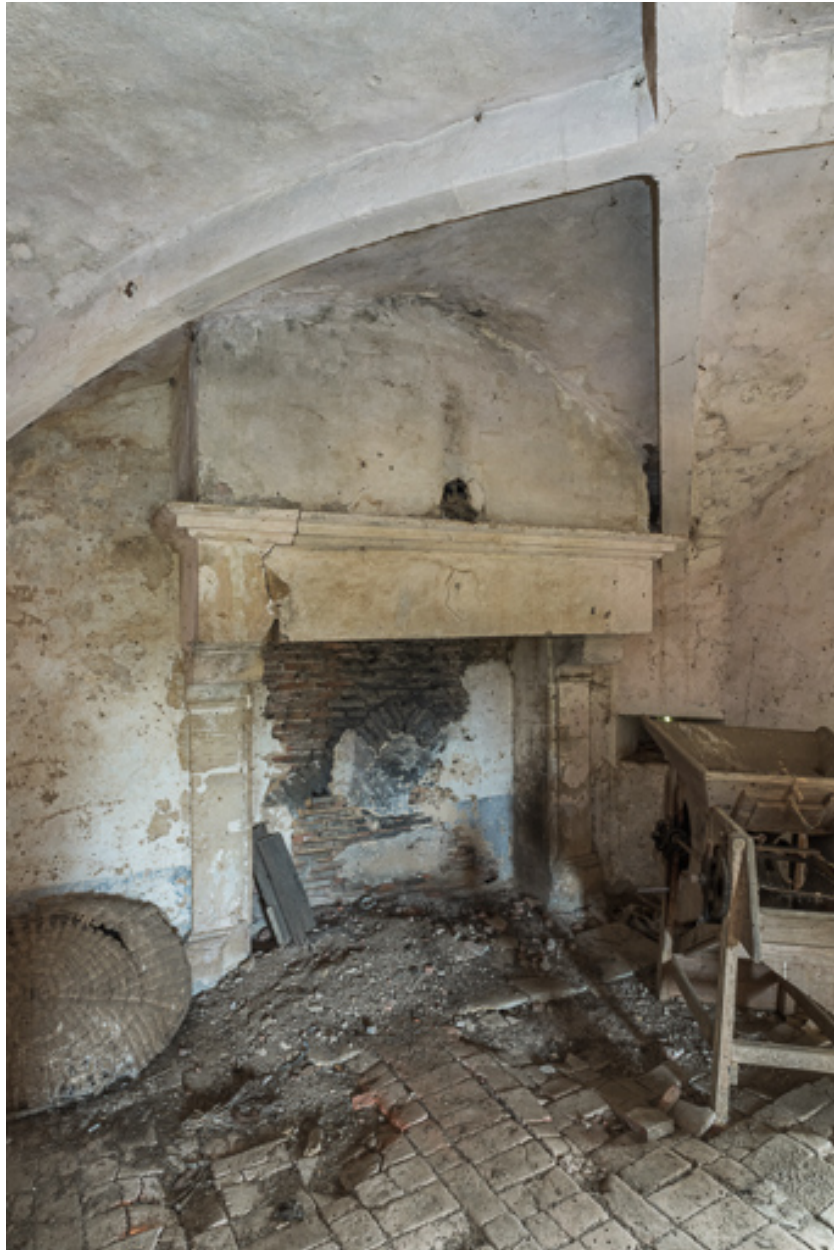
Cheminée de la pièce principale  
du rez-de-chaussée de la tour  
Phot. Pierre-Marie Barbe-Richaud  
IVR26\_20197100380NUC4A

Cheminée de la pièce principale du rez-de-chaussée de la tour

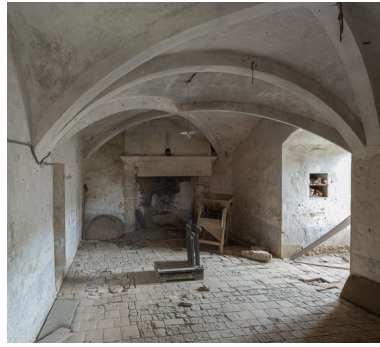
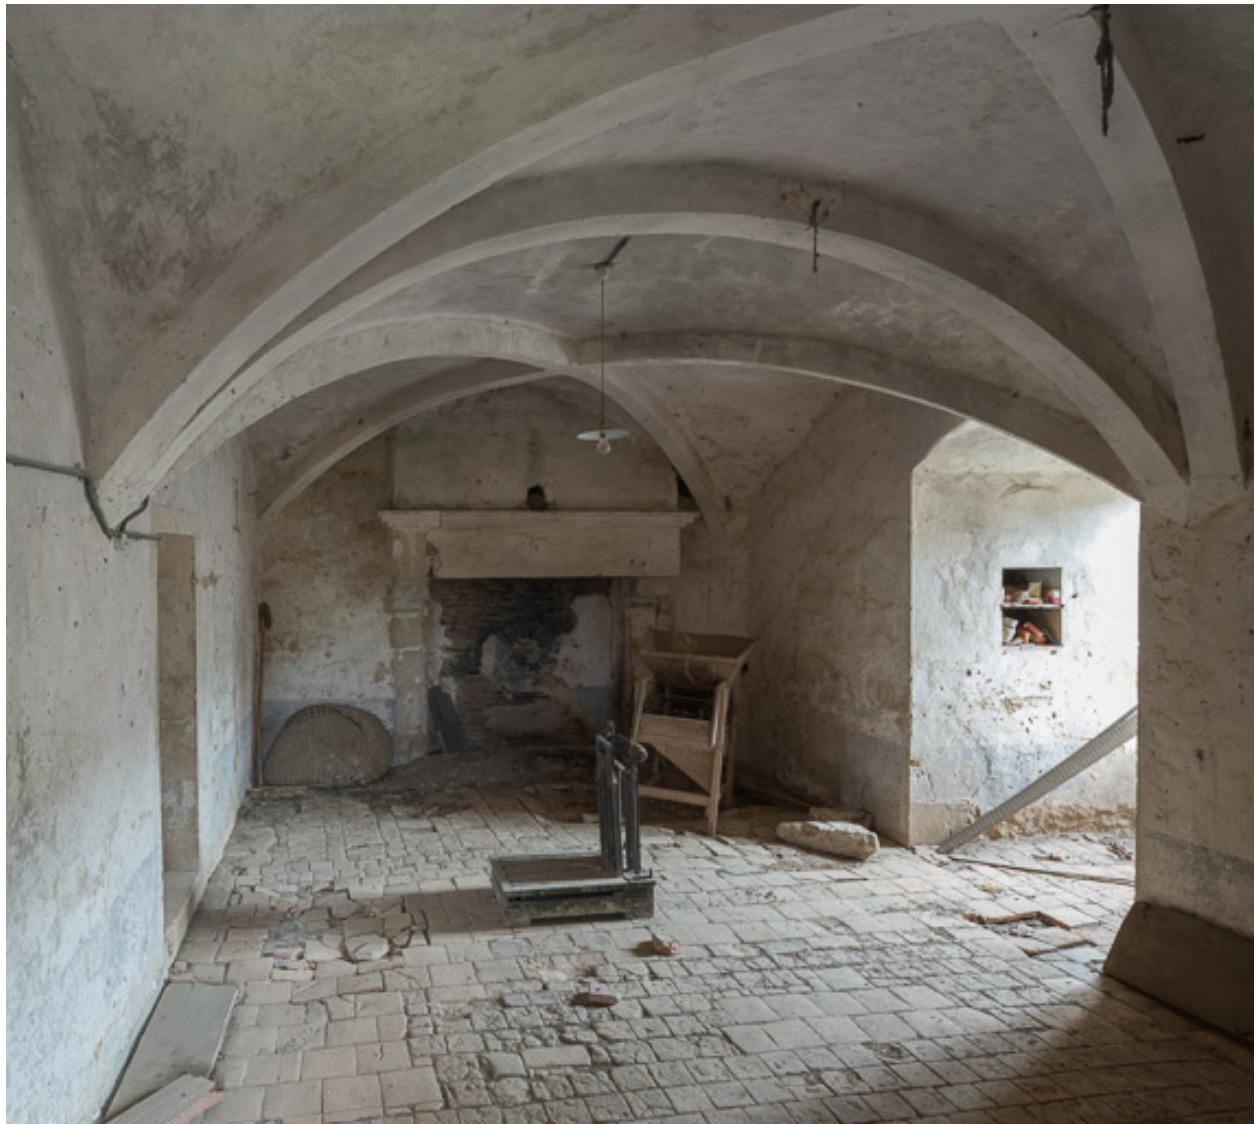
Vue de la pièce principale voûtée  
du premier étage de la tour  
Phot. Pierre-Marie Barbe-Richaud  
IVR26\_20197100378NUC4AQ

Vue de la pièce principale voûtée du premier étage de la tour

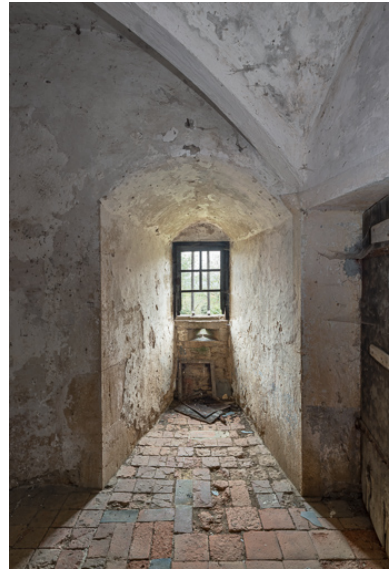
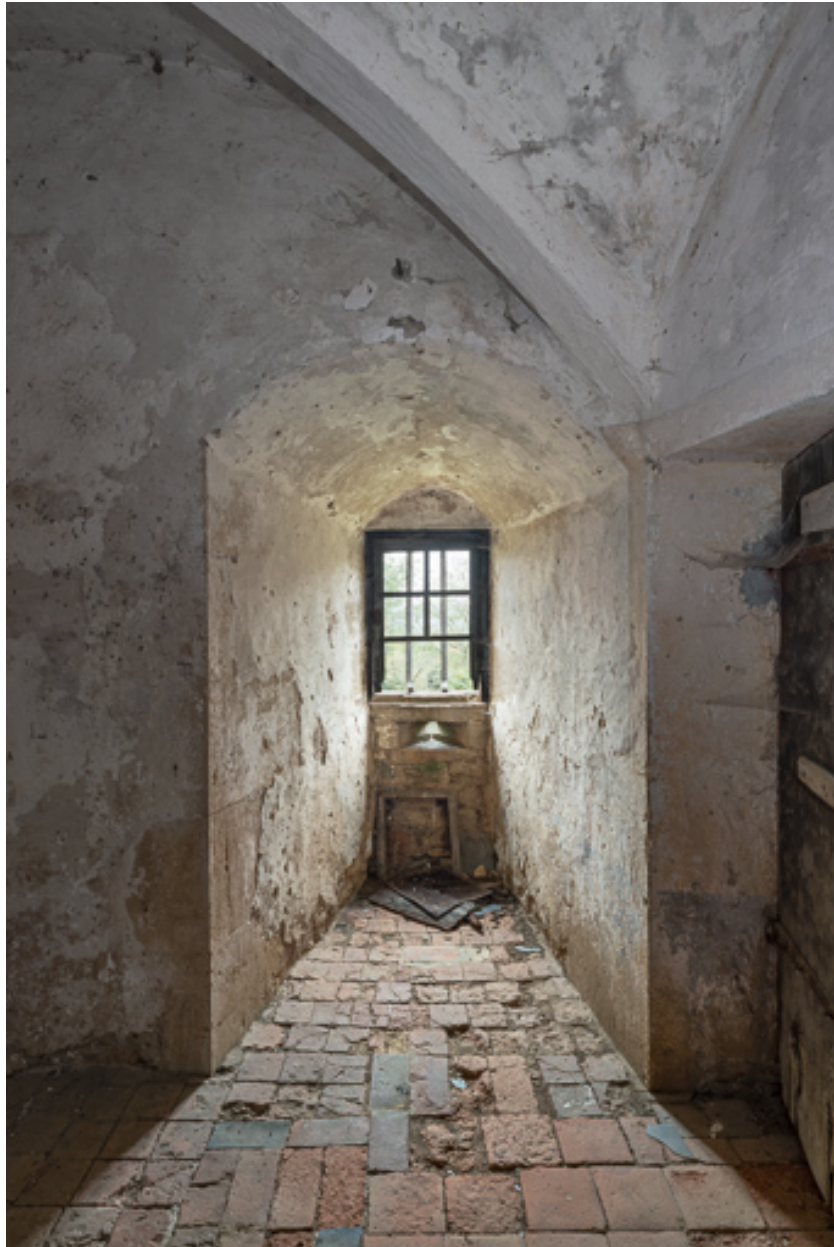
Embrasure et fenêtre dans la pièce  
principale du premier étage de la tour  
Phot. Pierre-Marie Barbe-Richaud  
IVR26\_20197100381NUC4A

Embrasure et fenêtre dans la pièce principale du premier étage de la tour

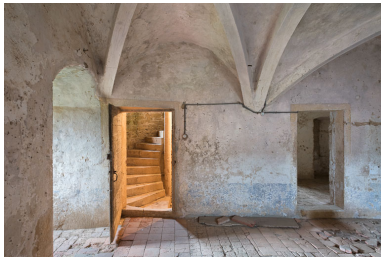
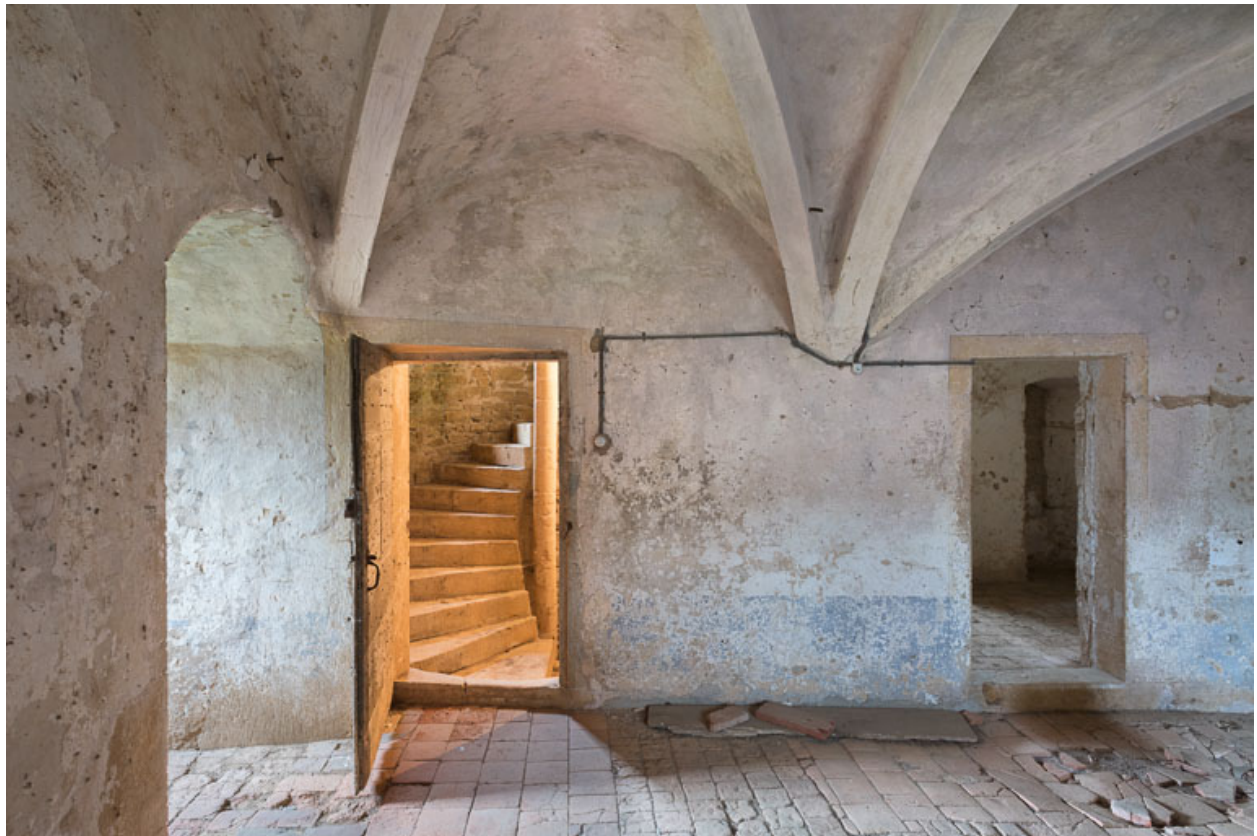
Vue de la pièce principale du premier  
étage de la tour avec les portes  
d'accès à l'escalier en vis (à gauche)  
et à une pièce annexe (à droite)  
Phot. Pierre-Marie Barbe-Richaud  
IVR26\_20197100379NUC4A

Vue de la pièce principale du premier étage de la tour avec les portes d'accès à l'escalier en vis (à gauche) et à une pièce annexe (à droite)

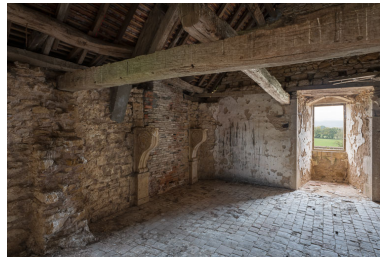
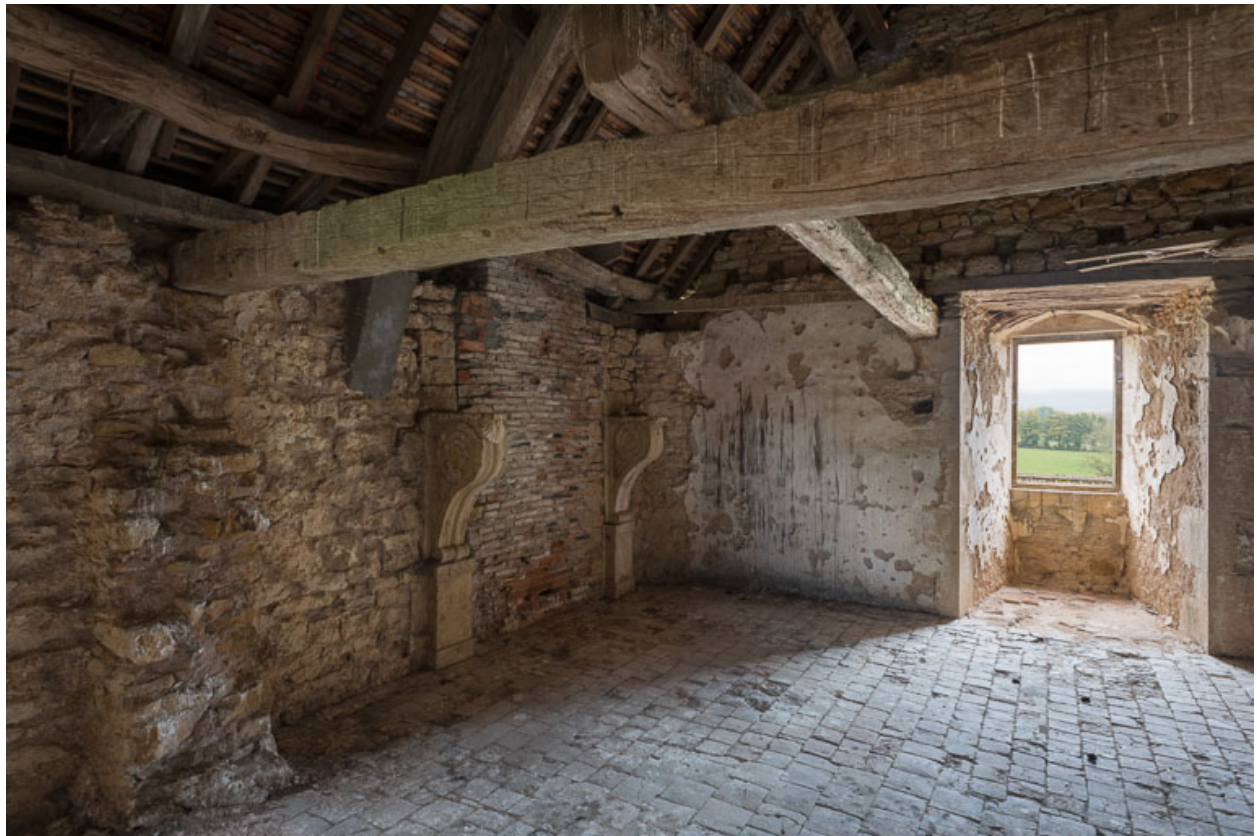
Vue du second étage de la  
tour, partiellement arasé  
Phot. Pierre-Marie Barbe-Richaud  
IVR26\_20197100382NUC4A

Vue du second étage de la tour, partiellement arasé

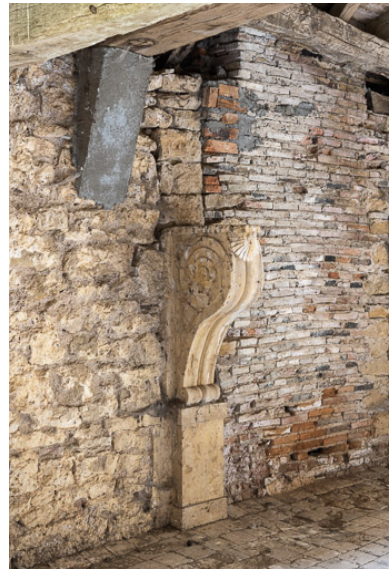
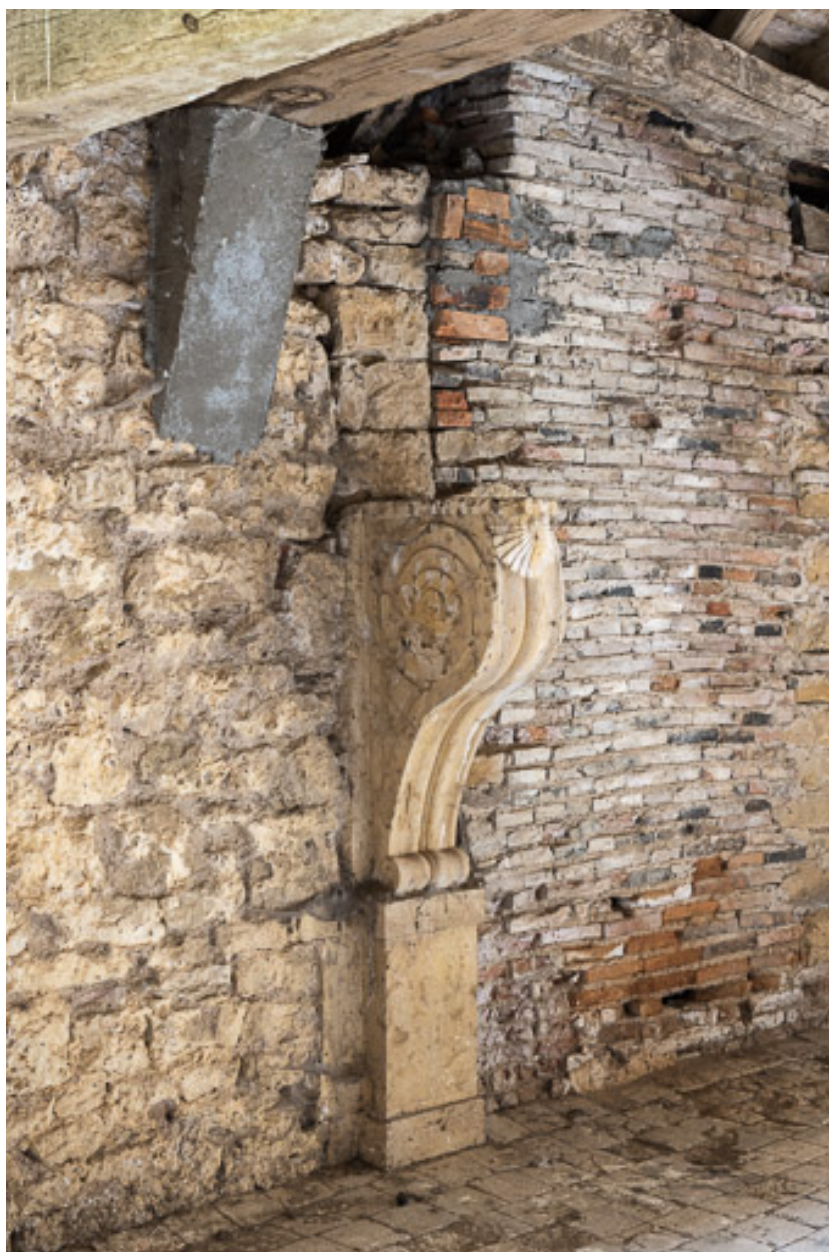
Vestige de la cheminée du second  
étage de la tour : console à décor  
de volute et coquille supportant à  
l'origine le manteau de la cheminée  
Phot. Pierre-Marie Barbe-Richaud  
IVR26\_20197100383NUC4A

Vestige de la cheminée du second étage de la tour : console à décor de volute et coquille supportant à l'origine le manteau de la cheminée

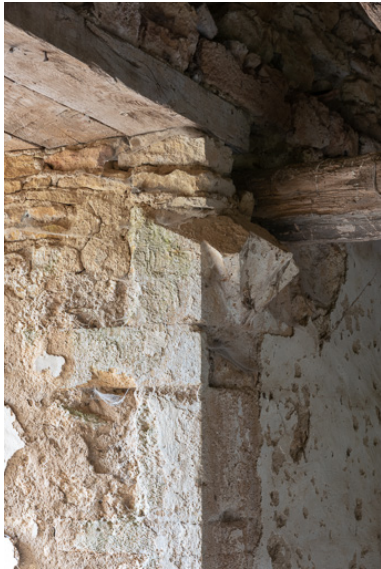
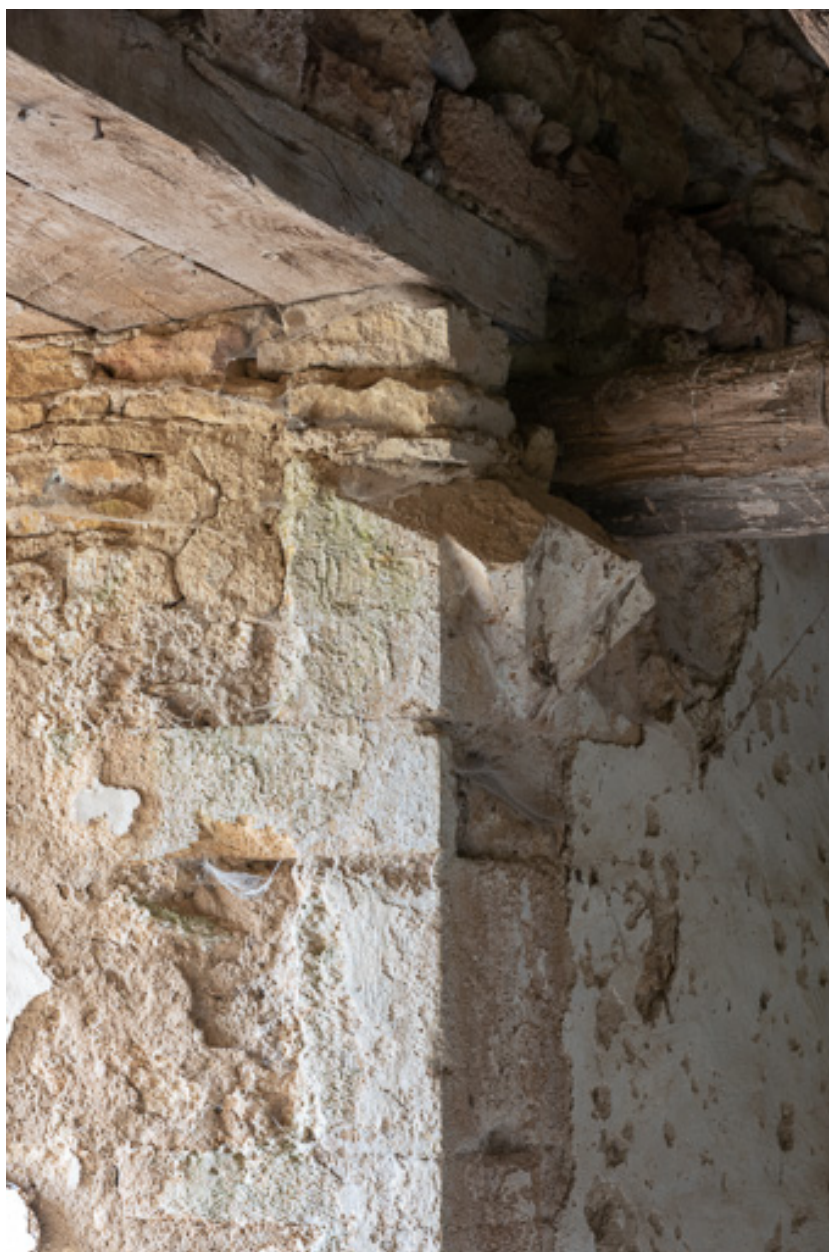
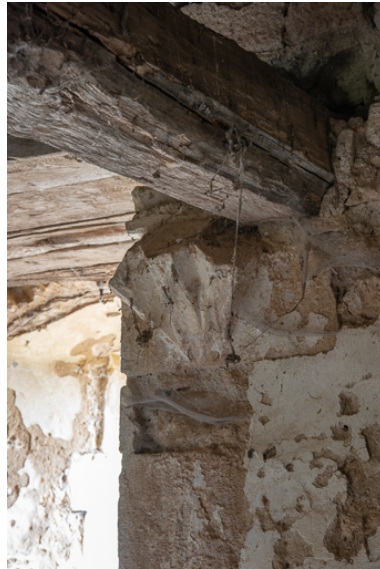
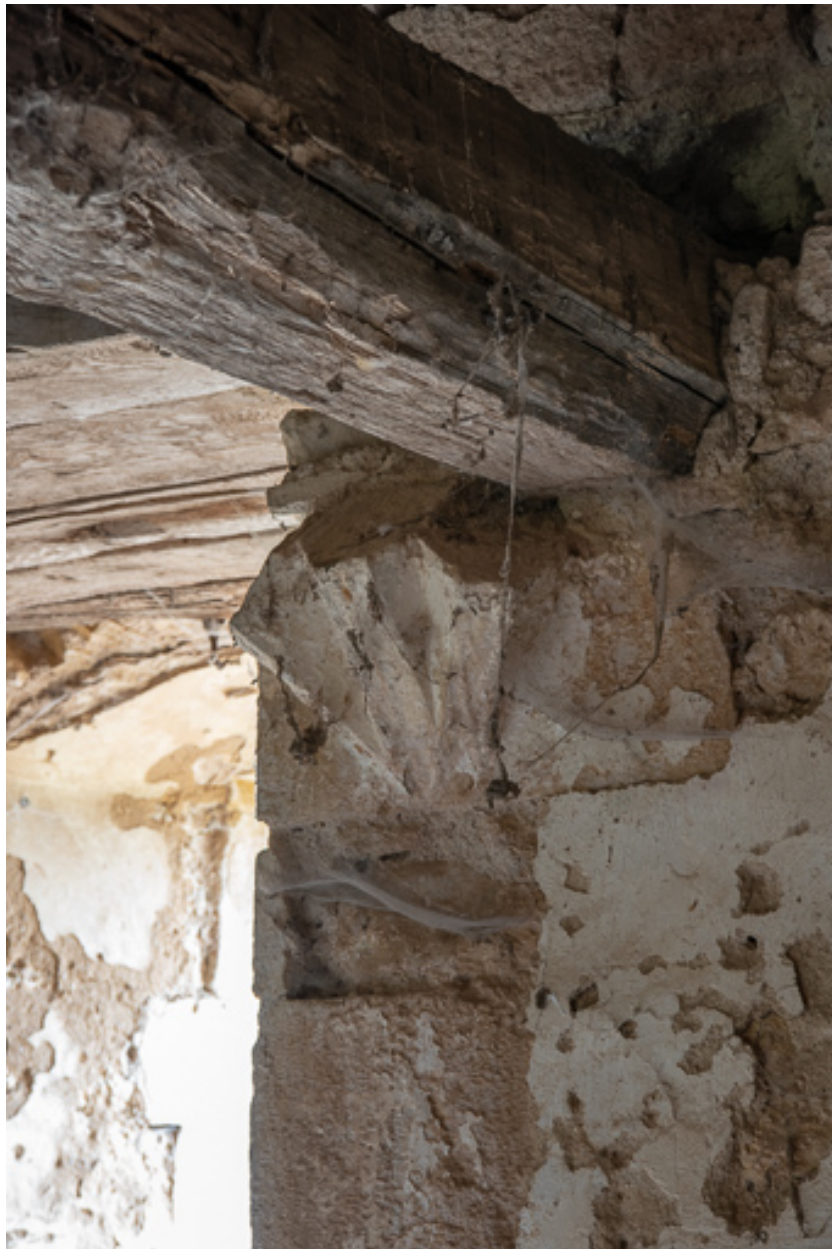
Culot marquant le départ de la voûte d'ogive qui couvrait à l'origine le second étage de la tour  
Phot. Pierre-Marie Barbe-Richaud  
IVR26\_20197100384NUC4A

Culot marquant le départ de la voûte d'ogives qui couvrait à l'origine le second étage de la tour  
Phot. Pierre-Marie Barbe-Richaud  
IVR26\_20197100385NUC4A

Culot marquant le départ de la voûte d'ogive qui couvrait à l'origine le second étage de la tour

Culot marquant le départ de la voûte d'ogives qui couvrait à l'origine le second étage de la tour

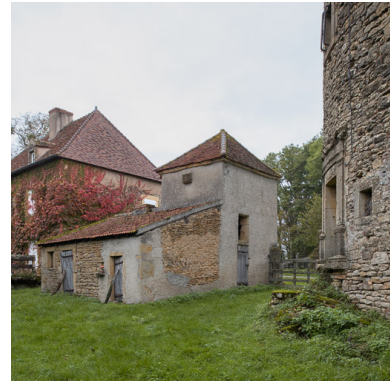
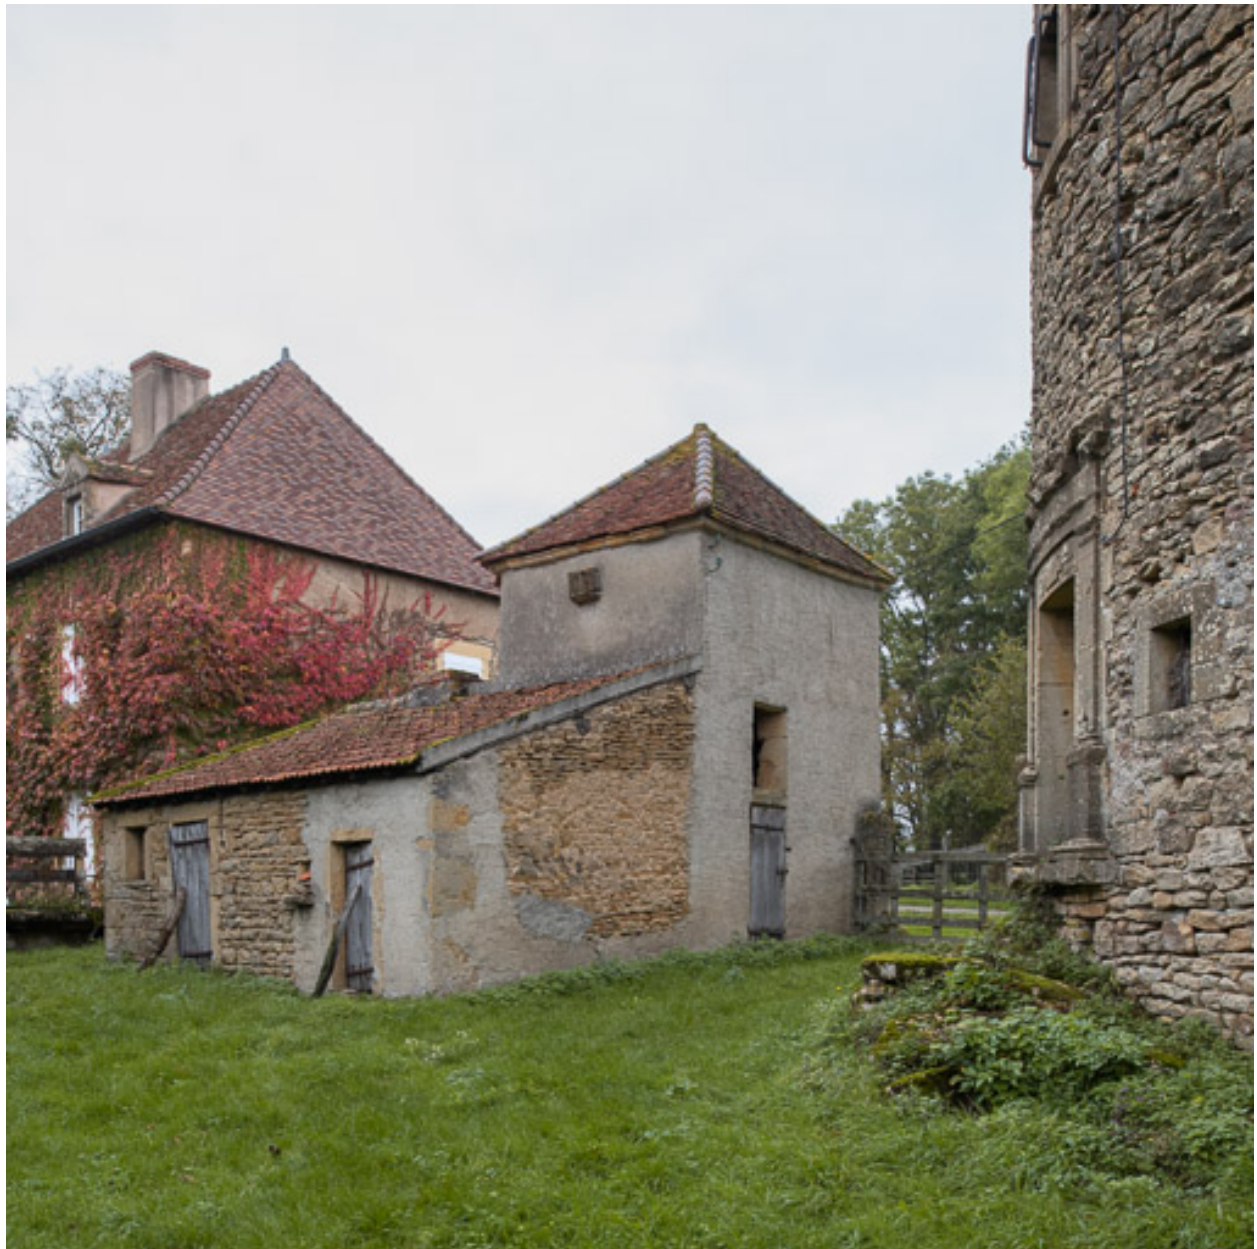
Soue à cochons et pigeonnier (XIXe siècle)  
Phot. Pierre-Marie Barbe-Richaud  
IVR26\_20197100387NUC2A

Soue à cochons et pigeonnier (XIXe siècle)

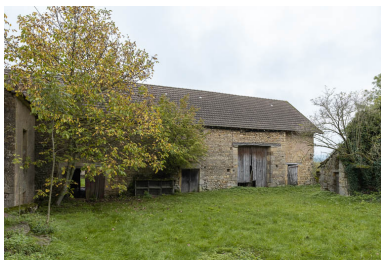
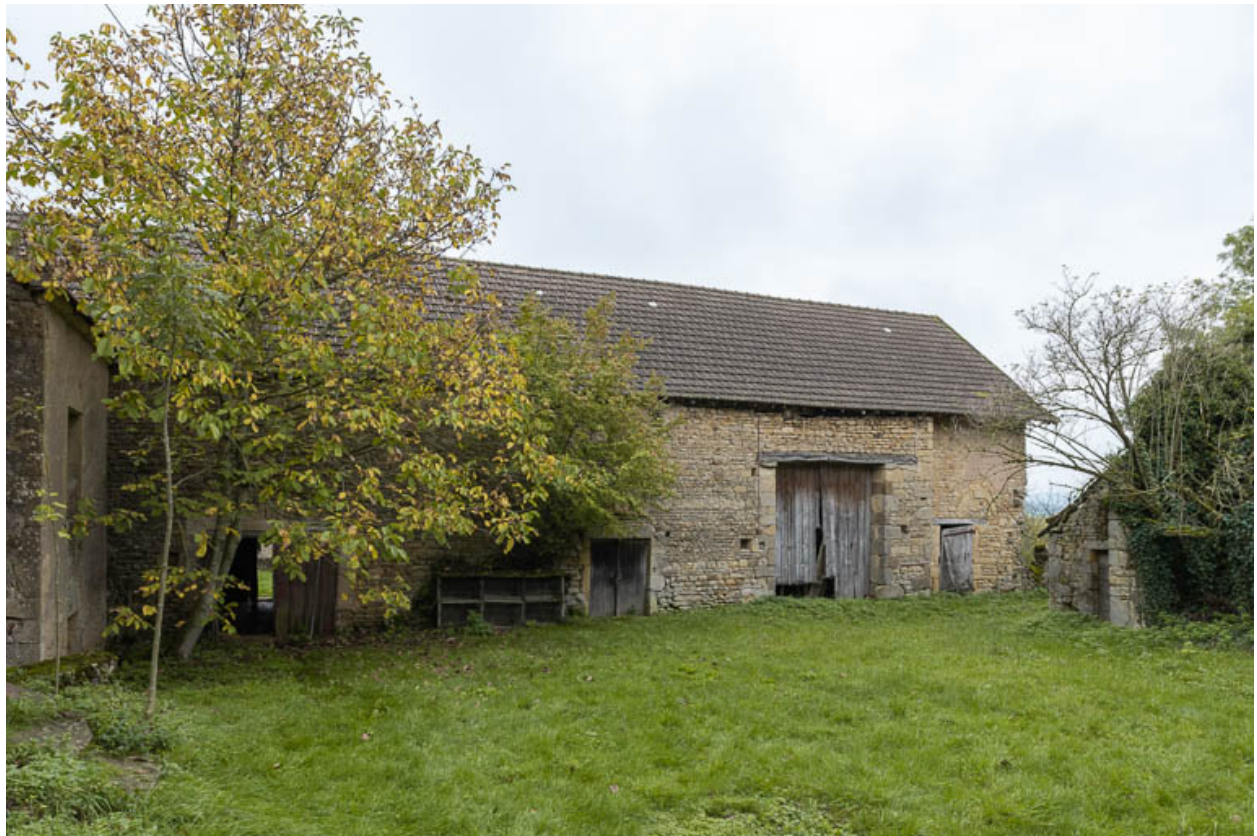
Grange, fermant la cour à l'est et abritant à son extrémité l'ancienne chapelle castrale  
Phot. Pierre-Marie Barbe-Richaud  
IVR26\_20197100389NUC4A

Grange, fermant la cour à l'est et abritant à son extrémité l'ancienne chapelle castrale

Tous les bâtiments sont édifiés en moellons de calcaire assisés, sans enduit, à l'exception du logis, partiellement enduit, et du pigeonnier. L'ensemble est organisé autour d'une cour délimitée par l'entrée, le logis et les dépendances agricoles, dont quelques bâtiments ruiniformes au sud. Le principal bâtiment agricole (grange, fenil étables) est orienté nord-sud et traversant. Une des étables donne accès à une seconde ferme comprenant un logis à un étage-carré, couvert d'un toit à longs pans et croupes en petites tuiles plates, et d'autres dépendances. Le pignon sud du bâtiment principal présente des baies - comblées - à arc monolithiques, qui éclairaient une pièce à usage de chapelle, transformée en étable.

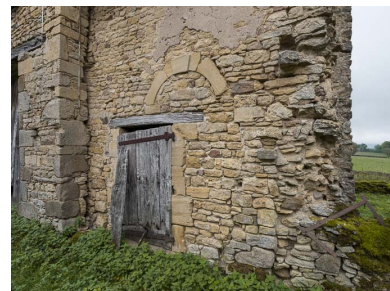
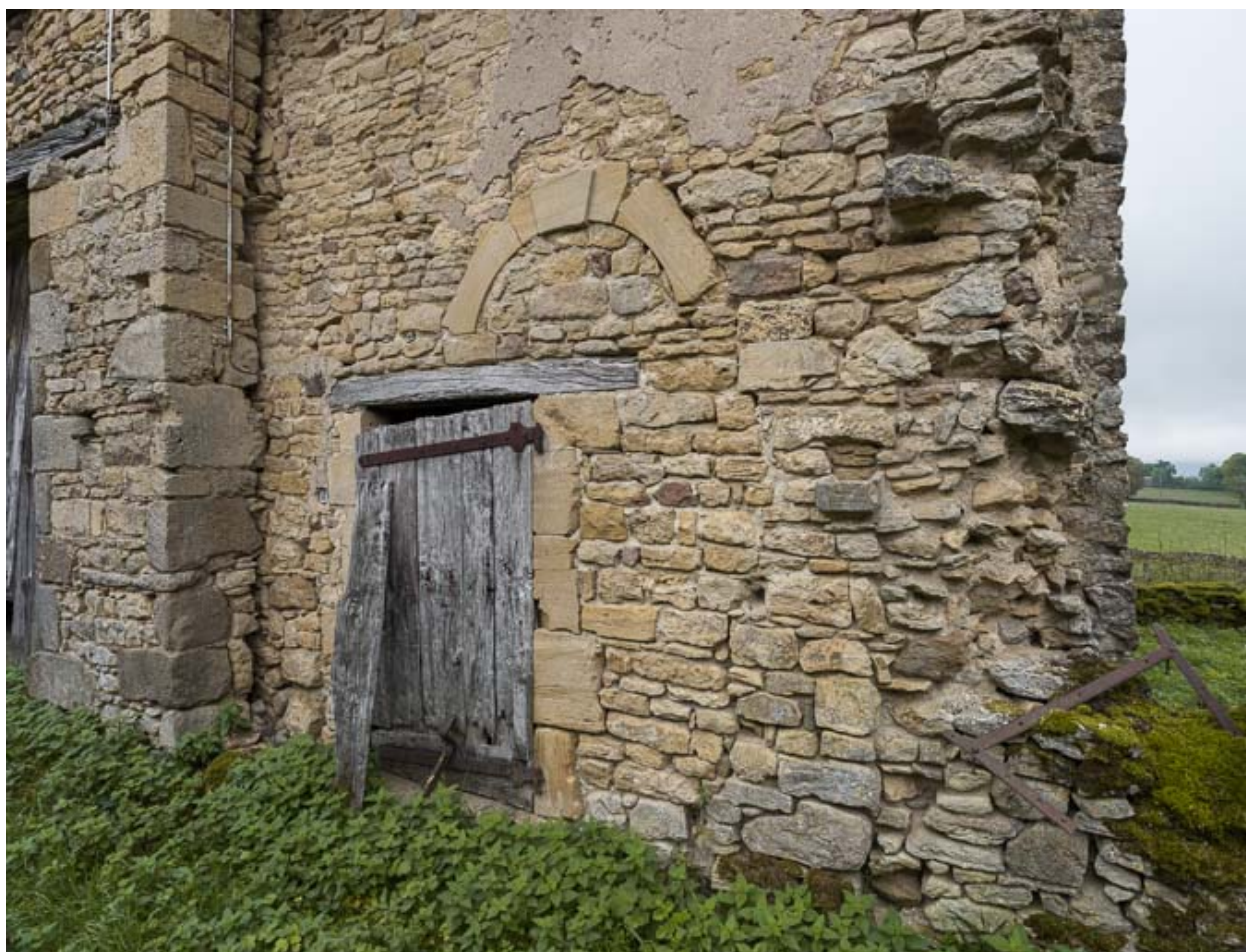
Extrémité de la grange, à l'est de la cour. La maçonnerie conserve l'arc en plein cintre (avec agrafe) qui couvrait l'ancienne porte de la chapelle et les traces d'arrachements d'un mur qui devait clôturer la cour intérieure du château.  
Phot. Pierre-Marie Barbe-Richaud  
IVR26\_20197100390NUC4AQ

Extrémité de la grange, à l'est de la cour. La maçonnerie conserve l'arc en plein cintre (avec agrafe) qui couvrait l'ancienne porte de la chapelle et les traces d'arrachements d'un mur qui devait clôturer la cour intérieure du château.
