## Ferme et tour de Chassagne

Numéro de dossier : IA71003566

Cadre de l'étude : opération ponctuelle architecture rurale du Charolais-Brionnais

Dénomination : ferme

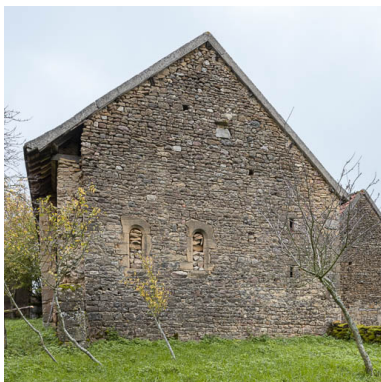
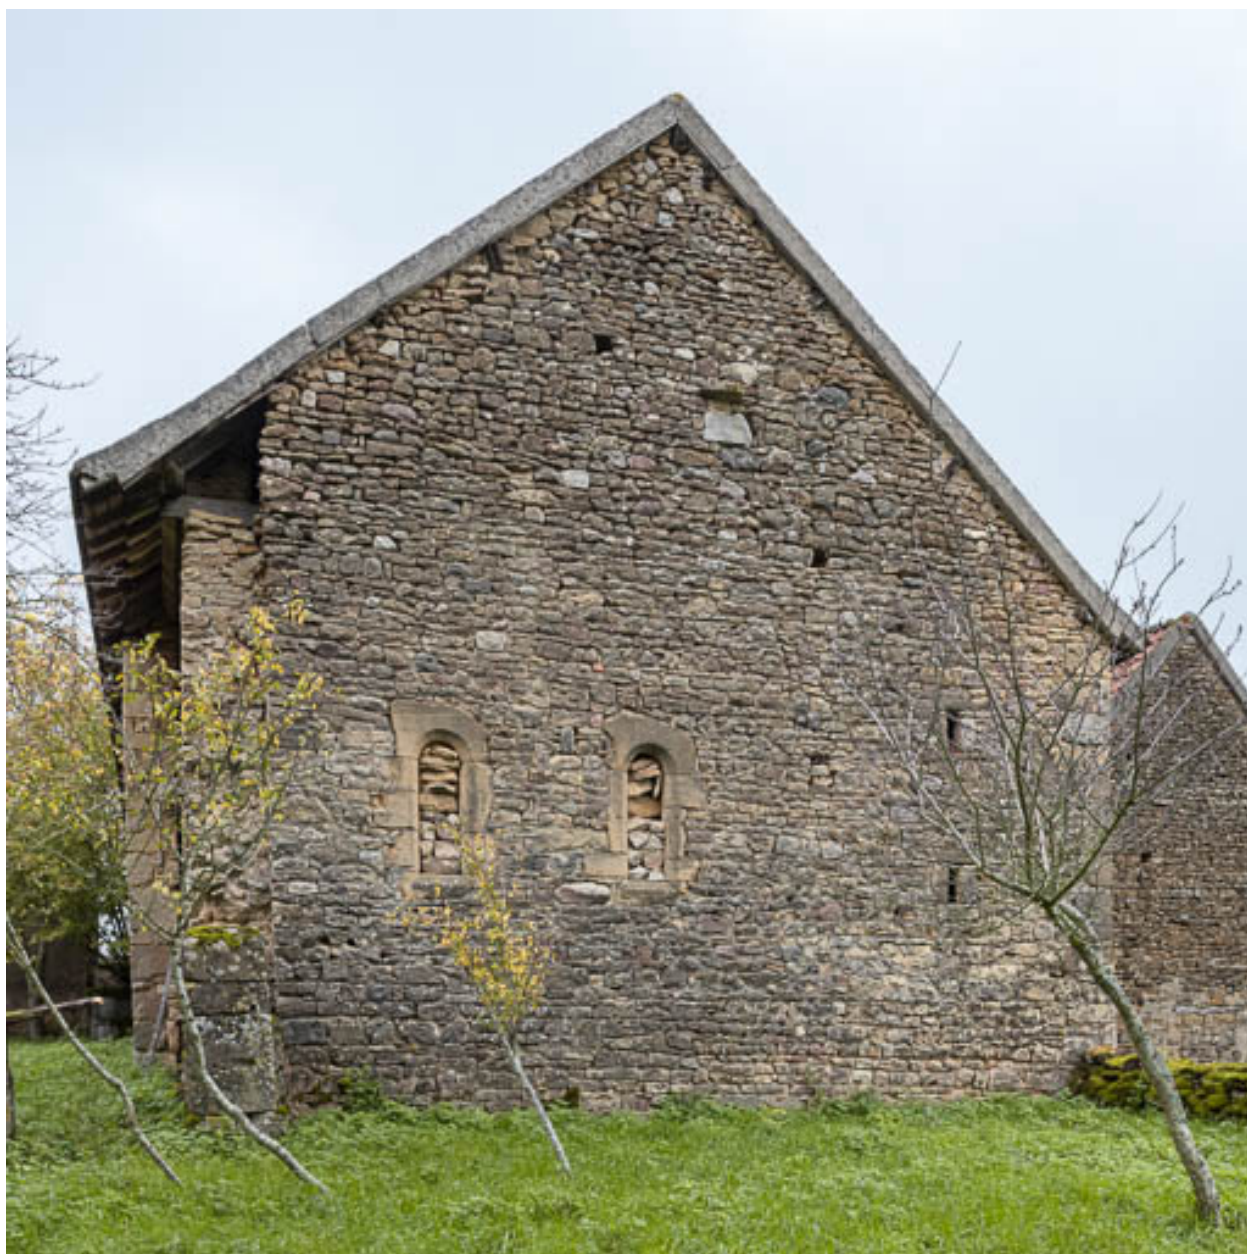
Mur-pignon sud de la grange. Deux anciennes baies cintrées, aujourd'hui bouchées, éclairaient à l'origine l'intérieur de la chapelle.  
Phot. Pierre-Marie Barbe-Richaud

Mur-pignon sud de la grange. Deux anciennes baies cintrées, aujourd'hui bouchées, éclairaient à l'origine l'intérieur de la chapelle.

Tous les bâtiments sont édifiés en moellons de calcaire assisés, sans enduit, à l'exception du logis, partiellement enduit, et du pigeonnier. L'ensemble est organisé autour d'une cour délimitée par l'entrée, le logis et les dépendances agricoles, dont quelques bâtiments ruiniformes au sud. Le principal bâtiment agricole (grange, fenil étables) est orienté nord-sud et traversant. Une des étables donne accès à une seconde ferme comprenant un logis à un étage-carré, couvert d'un toit à longs pans et croupes en petites tuiles plates, et d'autres dépendances. Le pignon sud du bâtiment principal présente des baies - comblées - à arc monolithiques, qui éclairaient une pièce à usage de chapelle, transformée en étable.
