Bourgogne-Franche-Comté, Doubs  
Charquemont  
2 rue Pasteur

## maison et atelier d'horlogerie Patois puis Fierobe

Numéro de dossier : IA25001222  
Date de l'enquête initiale : 2013  
Date(s) de rédaction : 2014  
Cadre de l'étude : patrimoine industriel patrimoine industriel du Doubs  
Degré d'étude : étudié

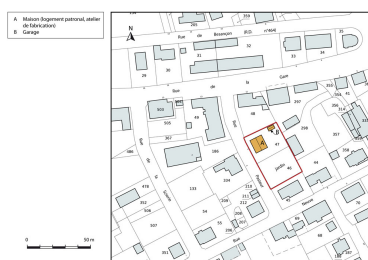
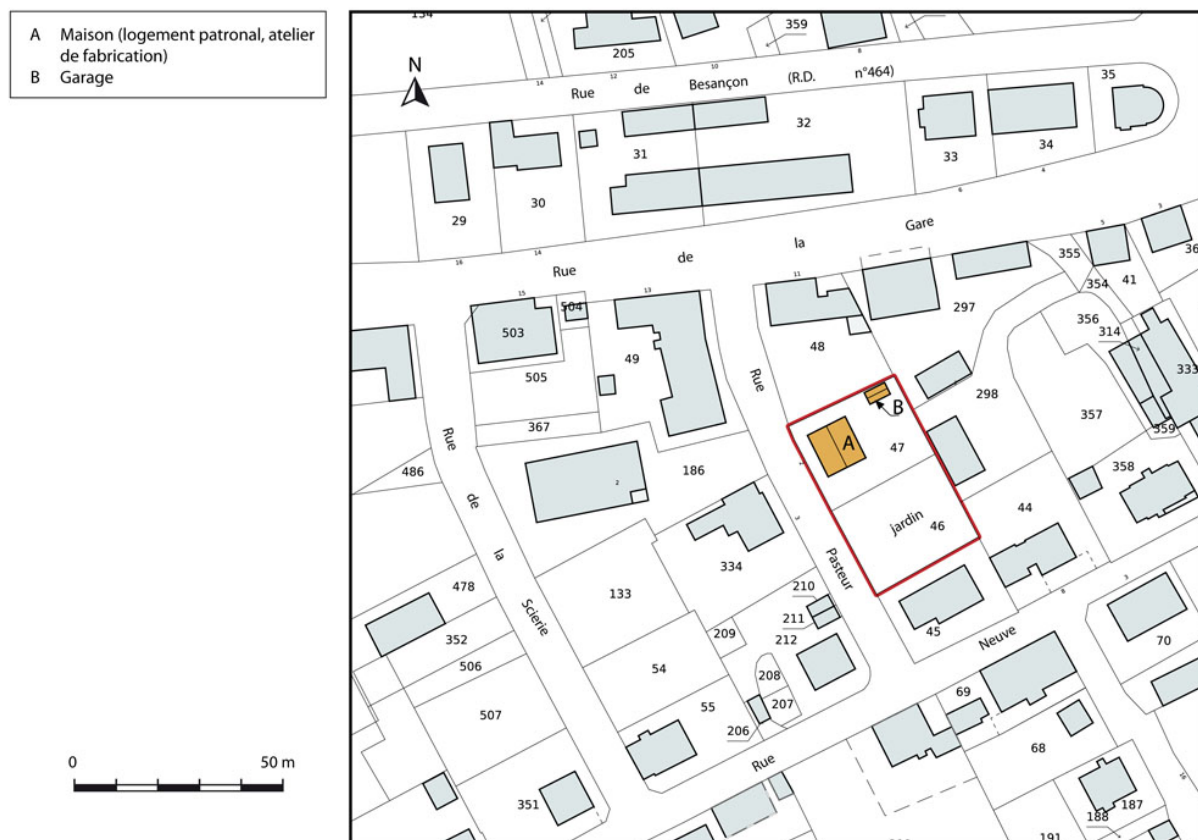
Plan-masse et de situation. Extrait du plan cadastral, 2015, section AI.  
Dess. Mathias Papigny

Plan-masse et de situation. Extrait du plan cadastral, 2015, section AI.

Technique de relevé : reprise de fond ; Échelle : 1/1 000

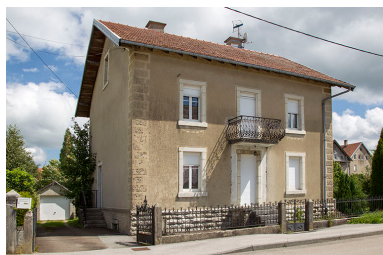
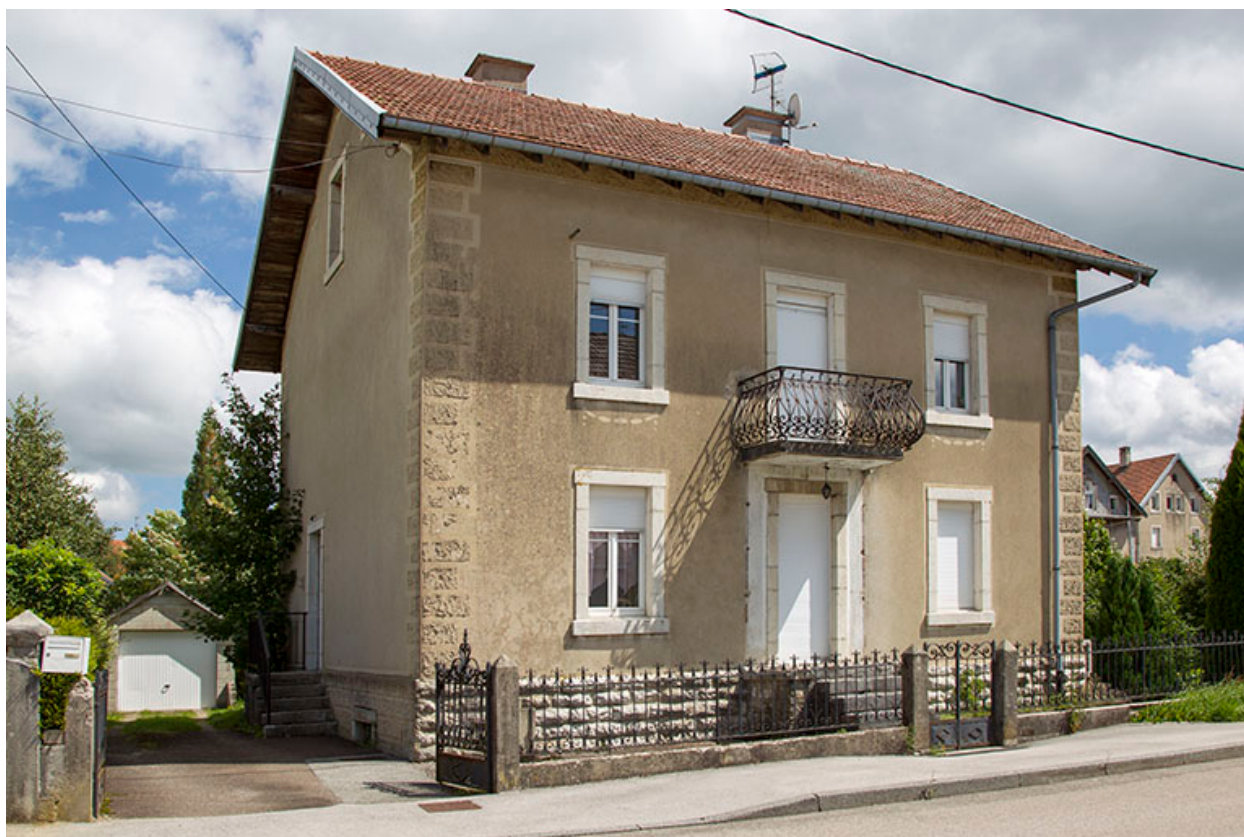
Façade antérieure, de  
trois quarts gauche.

Façade antérieure, de trois quarts gauche.

La maison a des murs en moellons calcaires enduits et un toit à longs pans, pignons couverts et couverture en tuiles mécaniques. Elle comporte un étage de soubassement, un rez-de-chaussée surélevé (accessible par deux escaliers extérieurs droits en maçonnerie, un en façade et un sur le mur pignon nord), un étage carré et un étage en surcroît, desservis par un escalier dans-oeuvre. Le mur pignon sud est ouvert de cinq baies horlogères et deux petites fenêtres éclairant l'étage en surcroît. L'enduit est traité de manière décorative au niveau du soubassement, des chaînes d'angle et des rampants de pignon.

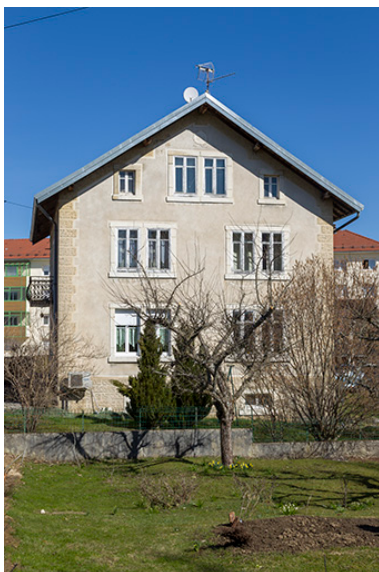
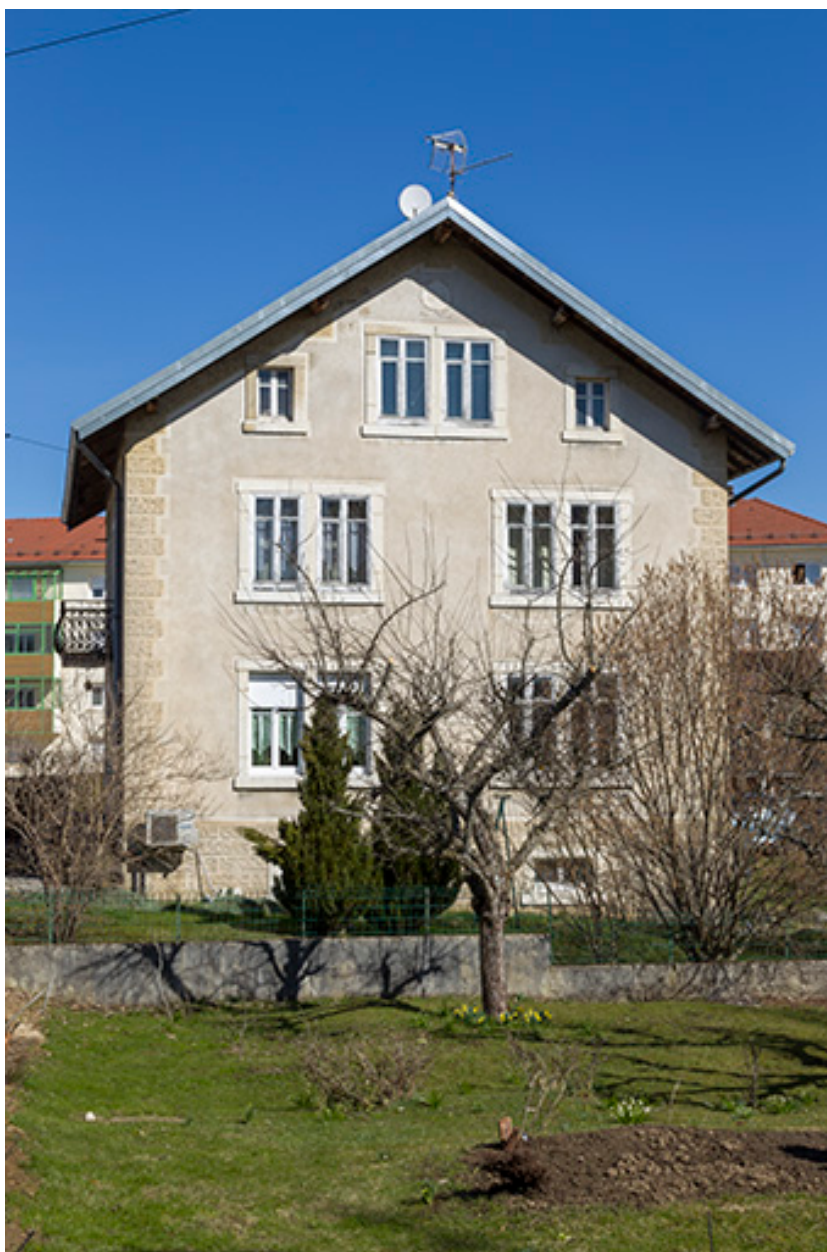
Façade latérale droite.

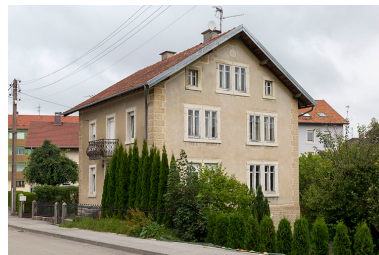
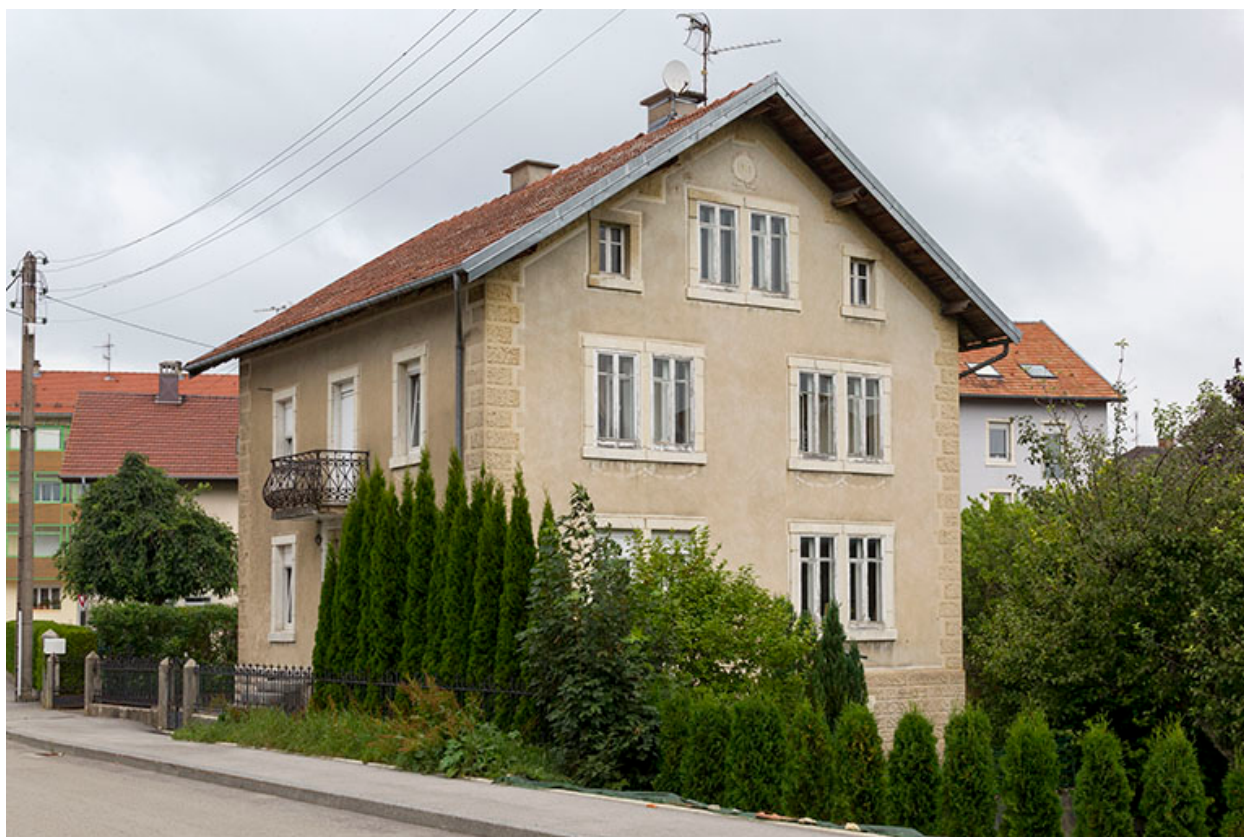
Vue d'ensemble, depuis le sud  
(façades antérieure et latérale droite).

Vue d'ensemble, depuis le sud (façades antérieure et latérale droite).

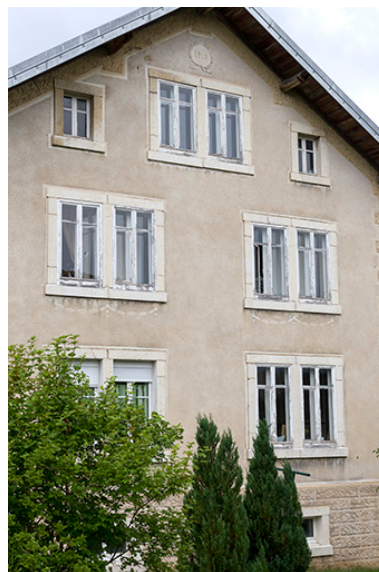
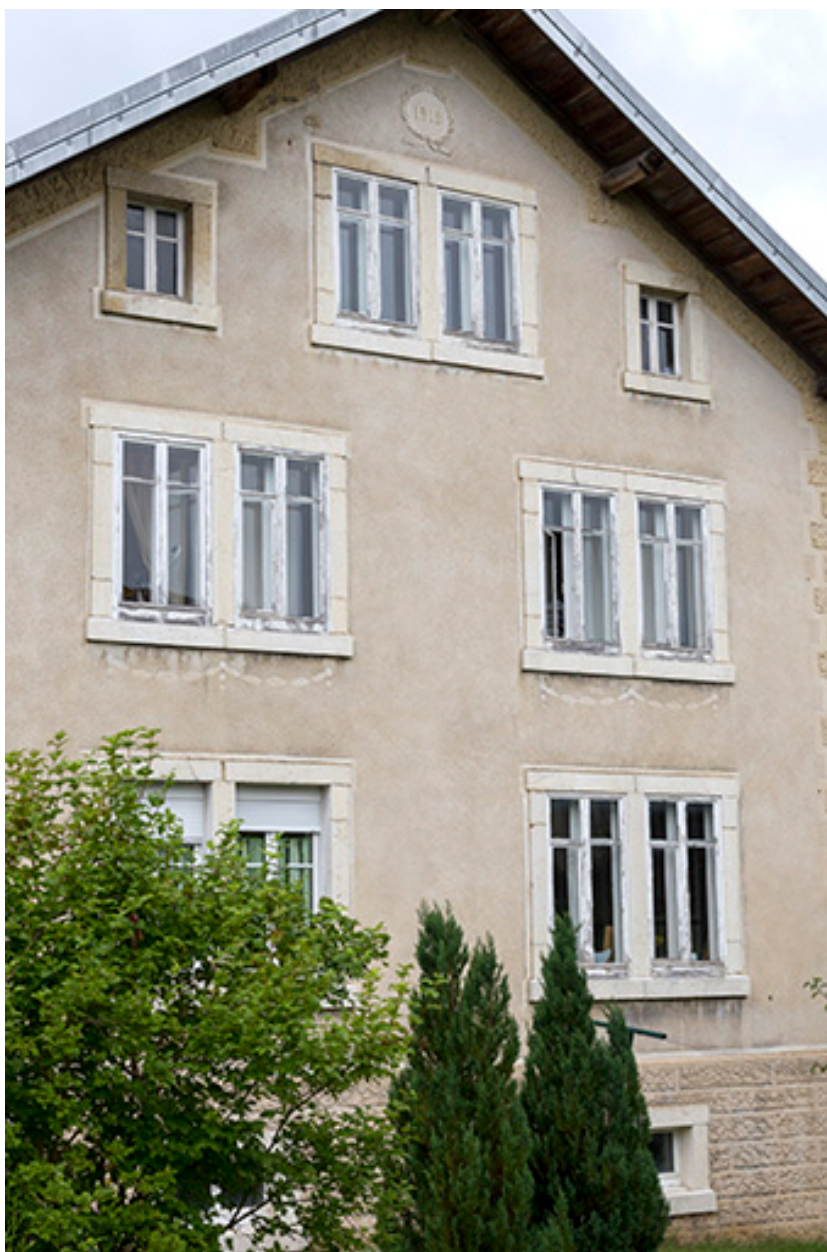
Façade latérale droite,  
de trois quarts gauche.

Façade latérale droite, de trois quarts gauche.

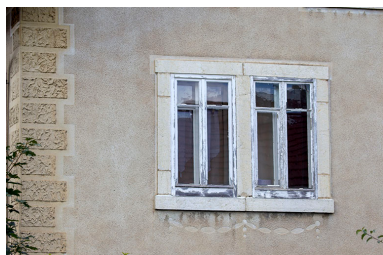
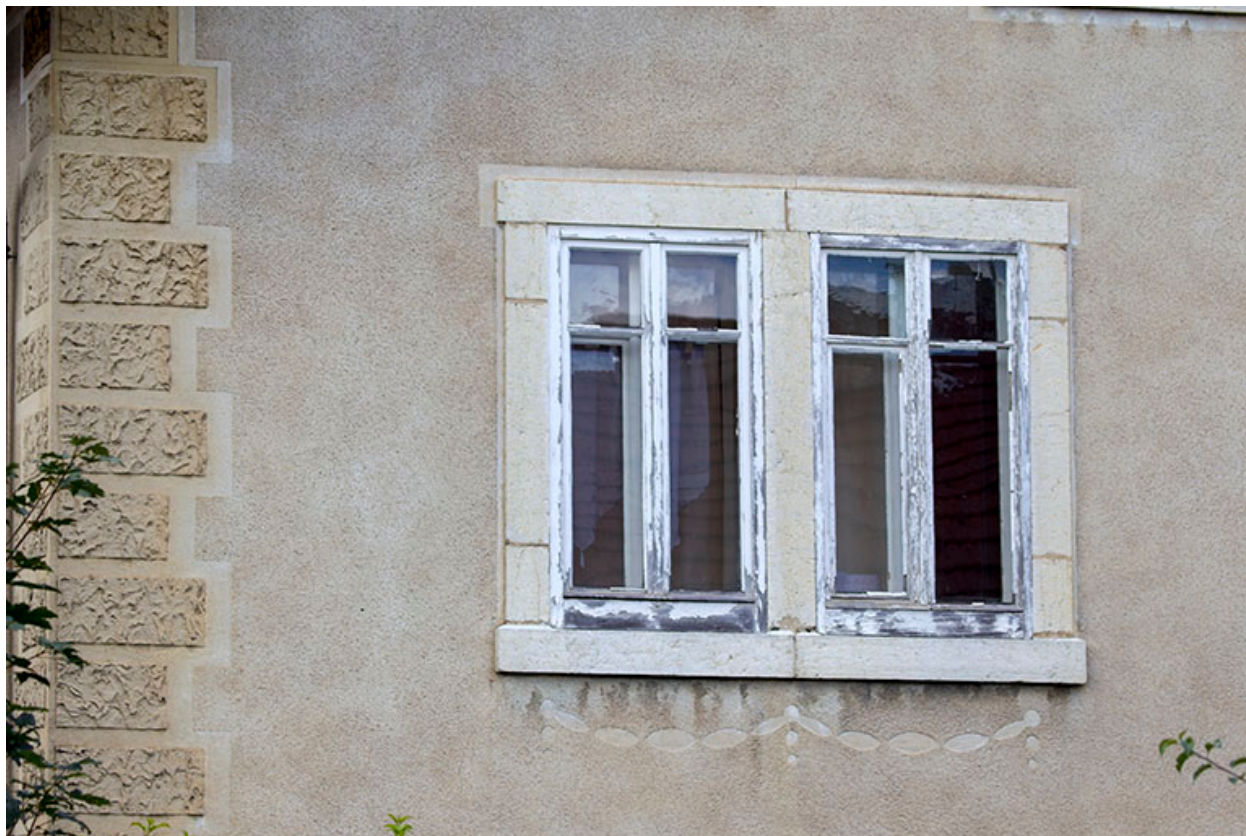
Façade latérale droite :  
fenêtre horlogère et décor.

Façade latérale droite : fenêtre horlogère et décor.

Typologies : baie horlogère

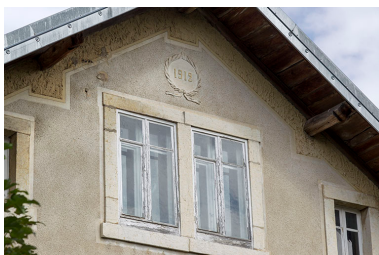
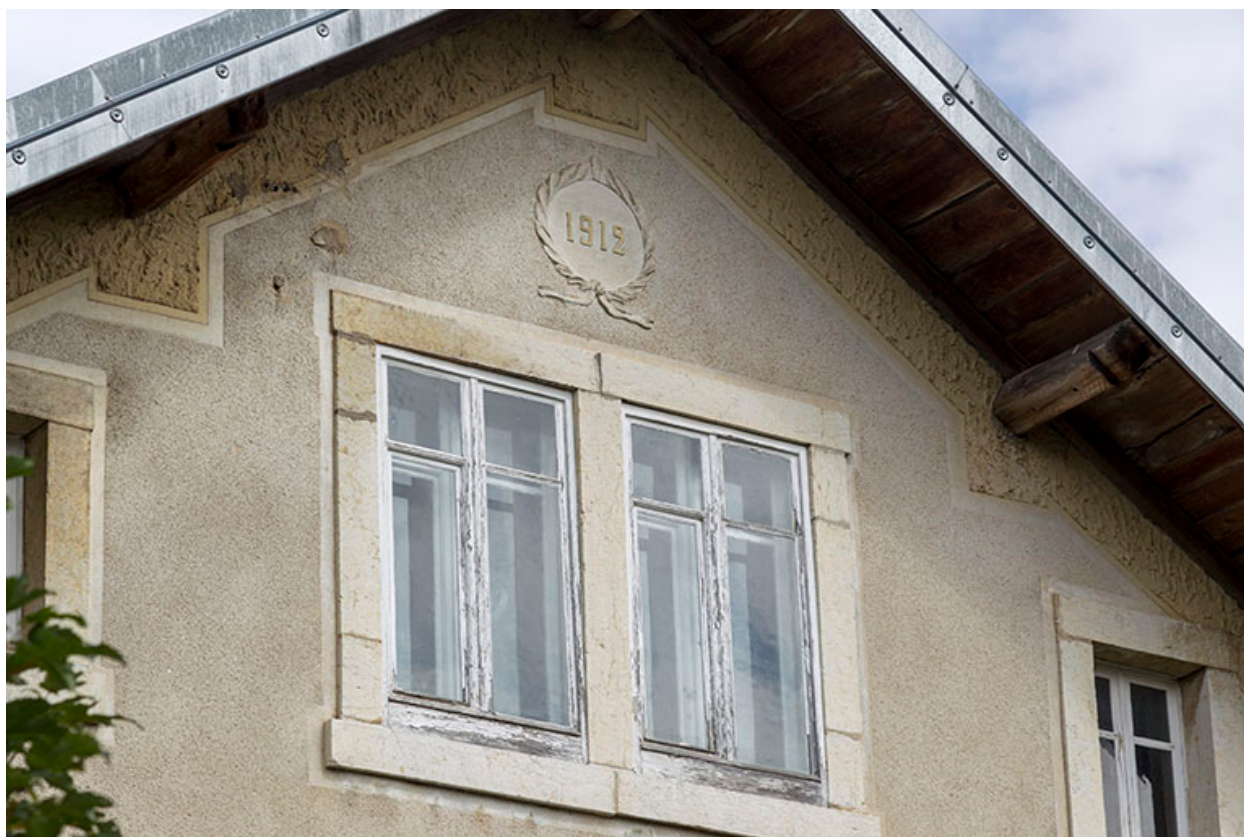
Façade latérale droite : date et  
fenêtre horlogère sur le pignon.

Façade latérale droite : date et fenêtre horlogère sur le pignon.

La maison est bâtie en 1912 (date portée sur le pignon sud) puis, selon la matrice cadastrale, agrandie vers 1929 (garage ?). Elle accueille Félix Patois et son épouse Léontine Rième, finisseurs de roues de cylindre. Leur succède le grossiste en horlogerie Victorin Fierobe, frère de l'horloger André Fierobe (dont l'atelier se trouvait en dernier au 2 rue de l'Eglise) et beau-père d'un autre fabricant, Roger Frésard (de la maison Victorin Frésard, 10-14 rue du Château). Simple négociant, Fierobe travaillera ensuite pour la société Elector de la famille Haenni, établie aux 1-5 rue Victor Hugo. Le bâtiment n'abrite plus d'activité productive.

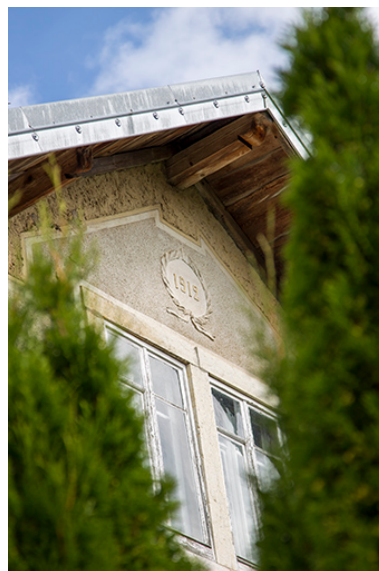
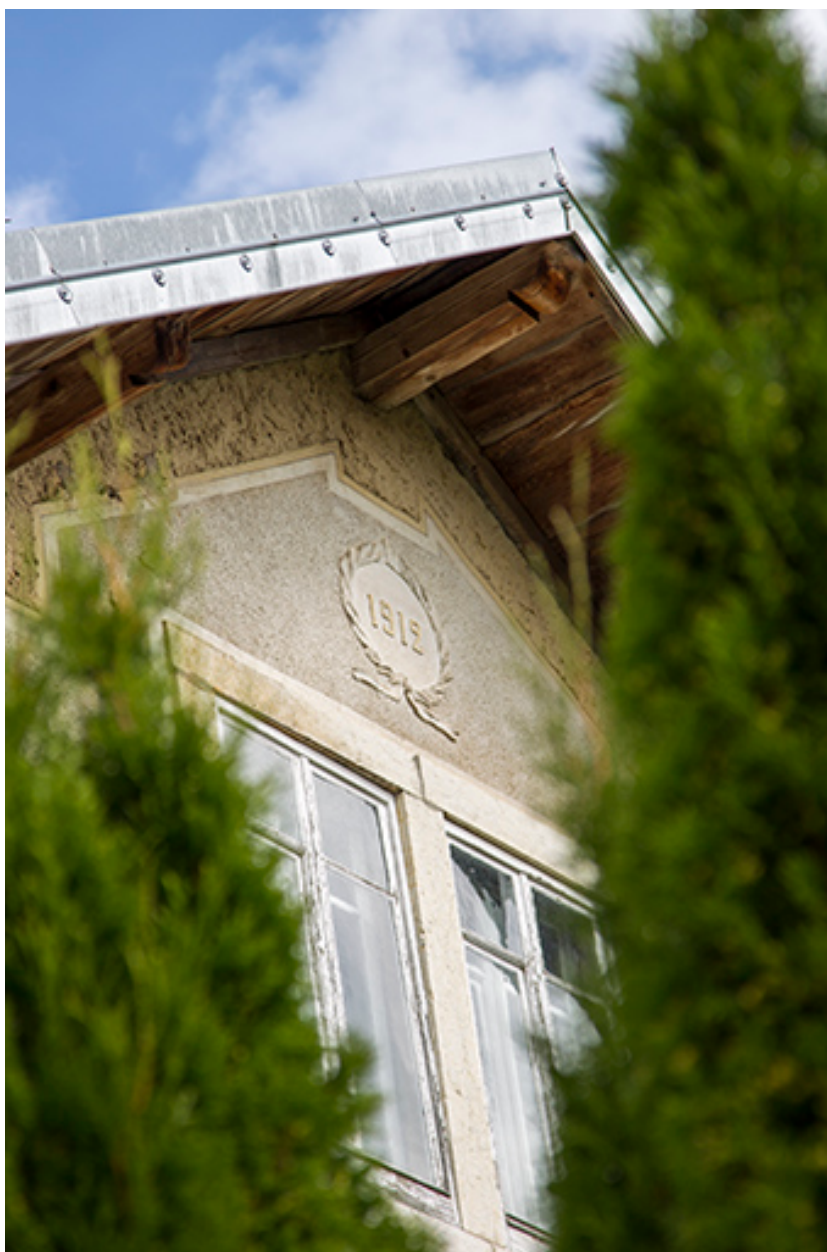
Façade latérale droite : date  
et fenêtre horlogère sur le  
pignon, vues en contre-plongée.  
Phot. Sonia Dourlot  
IVR43\_20152500932NUC2A

Façade latérale droite : date et fenêtre horlogère sur le pignon, vues en contre-plongée.

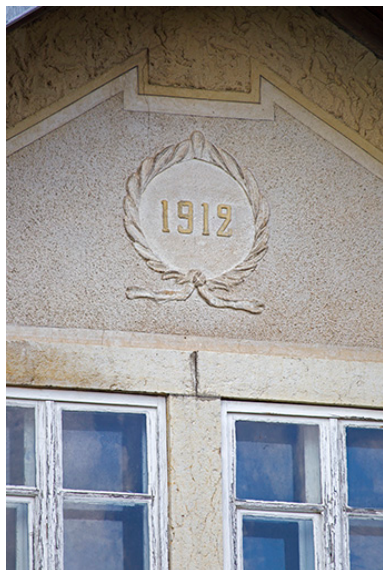
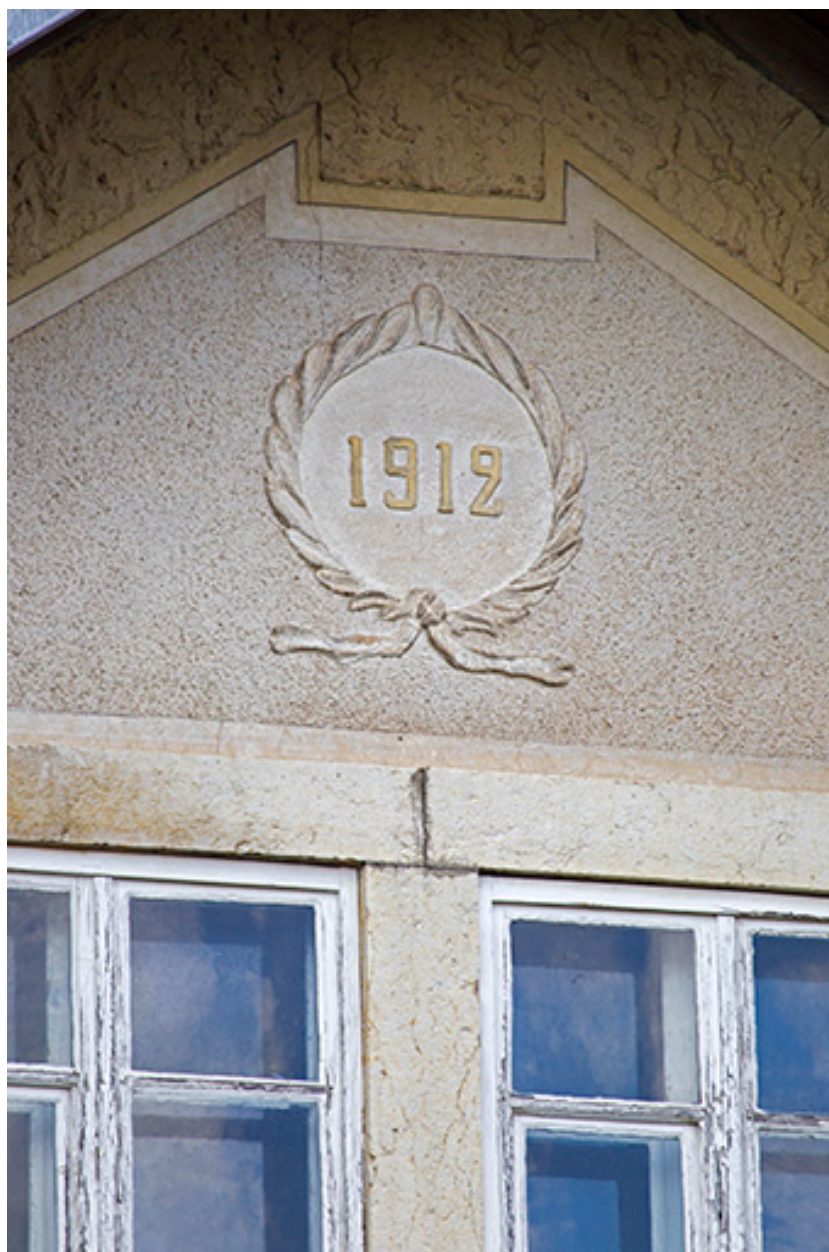
Façade latérale droite :  
date sur le pignon.  
Phot. Sonia Dourlot  
IVR43\_20152500933NUC2A

Façade latérale droite : date sur le pignon.
