Bourgogne-Franche-Comté, Doubs  
Le Barboux  
16 rue de la Fromagerie

## fromagerie du Barboux-La Chenalotte

Numéro de dossier : IA25001946  
Date de l'enquête initiale : 2018  
Date(s) de rédaction : 2019  
Cadre de l'étude : patrimoine industriel patrimoine industriel du Doubs  
Degré d'étude : étudié

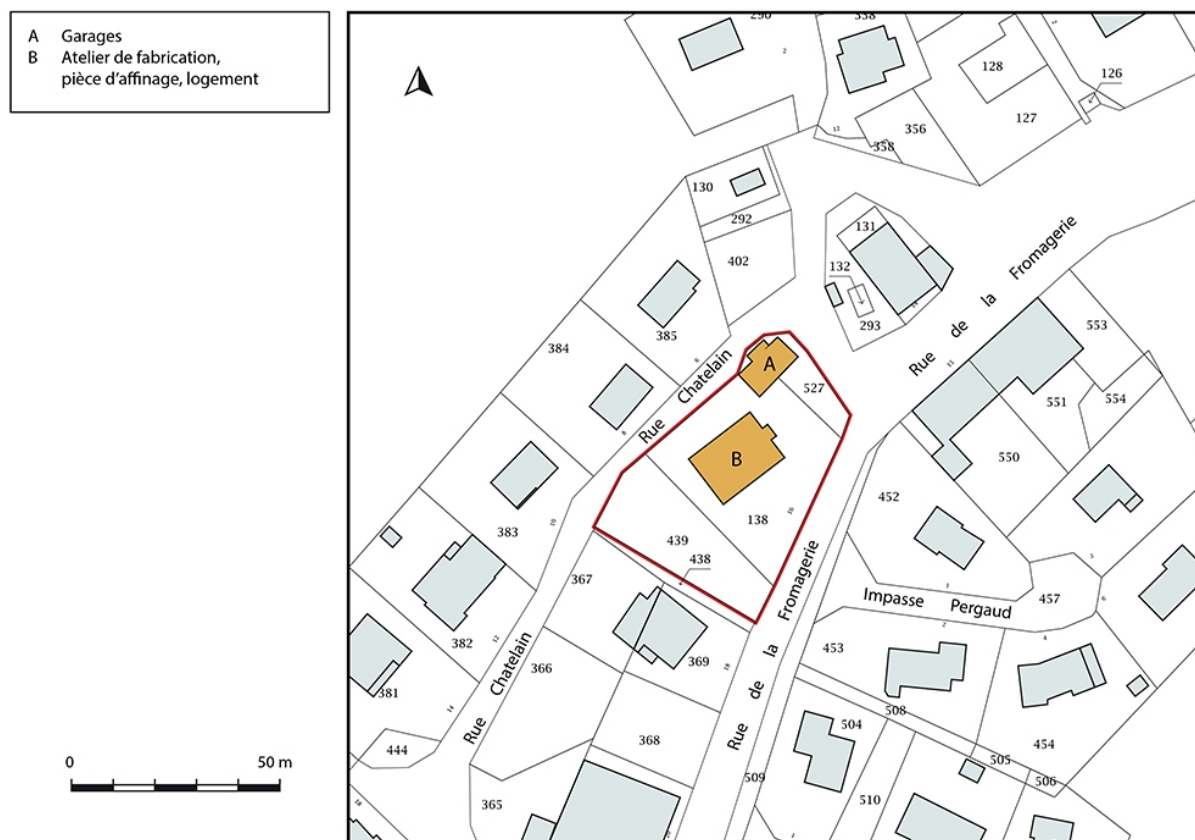
Plan-masse et de situation. Extrait du plan cadastral, 2018, section B.

Technique de relevé : reprise de fond ; Échelle : 1/1 000

Plan-masse et de situation. Extrait du plan cadastral, 2018, section B.  
Dess. Bertrand Turina  
IVR43\_20202500318NUDA

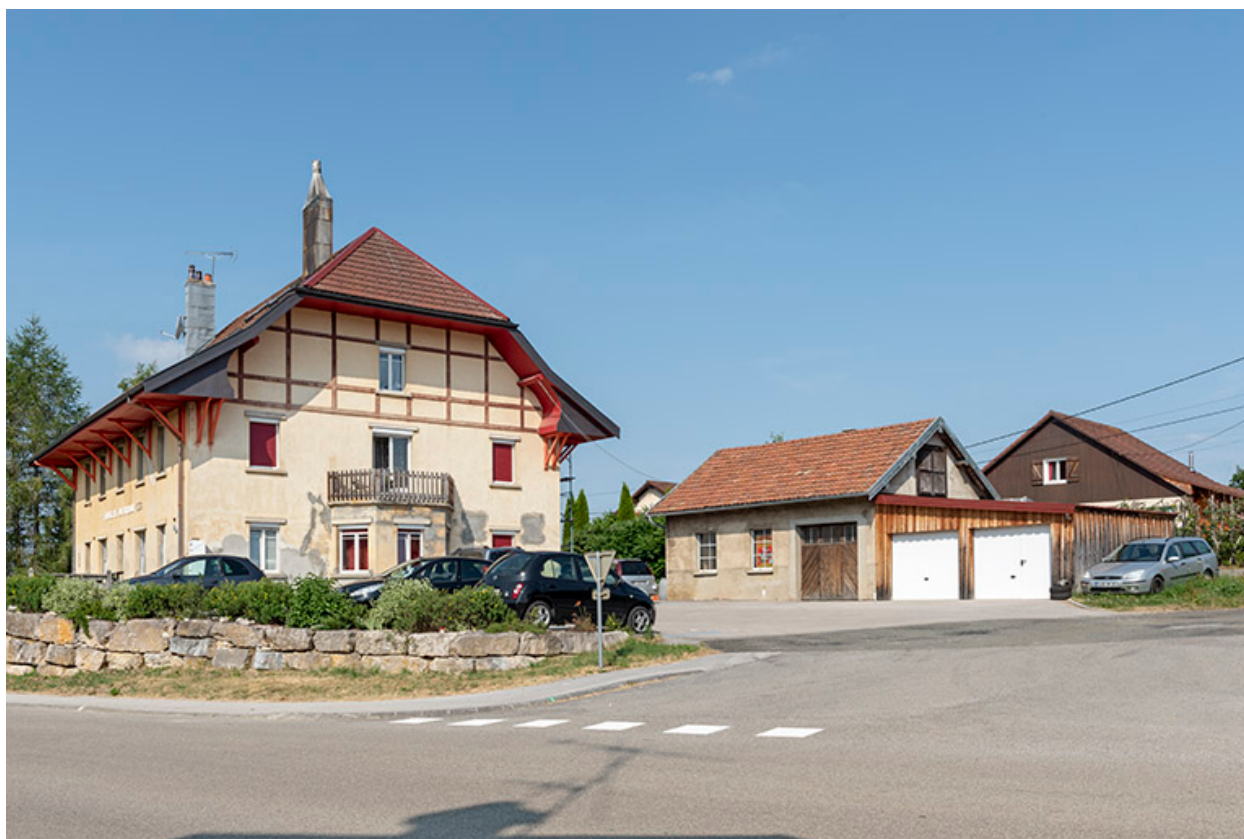
Vue d'ensemble, depuis l'est.

La fromagerie, aux murs de moellons calcaires enduits, comporte un étage de soubassement, un rez-de-chaussée surélevé, un étage carré et un étage en surcroît, desservis par un escalier dans-oeuvre tournant à retours, en béton. Elle est coiffée par un toit débordant, à longs pans et demi-croupes, couvert de tuiles mécaniques. Au nord, le garage ancien est réalisé avec les mêmes matériaux mais il a un toit à pignons couverts ; le nouveau est en parpaings de béton essentés de planches, et coiffé d'un toit en appentis en acier.

Vue d'ensemble, depuis l'est.  
Phot. Sonia Dourlot  
IVR43\_20192500661NUC4A

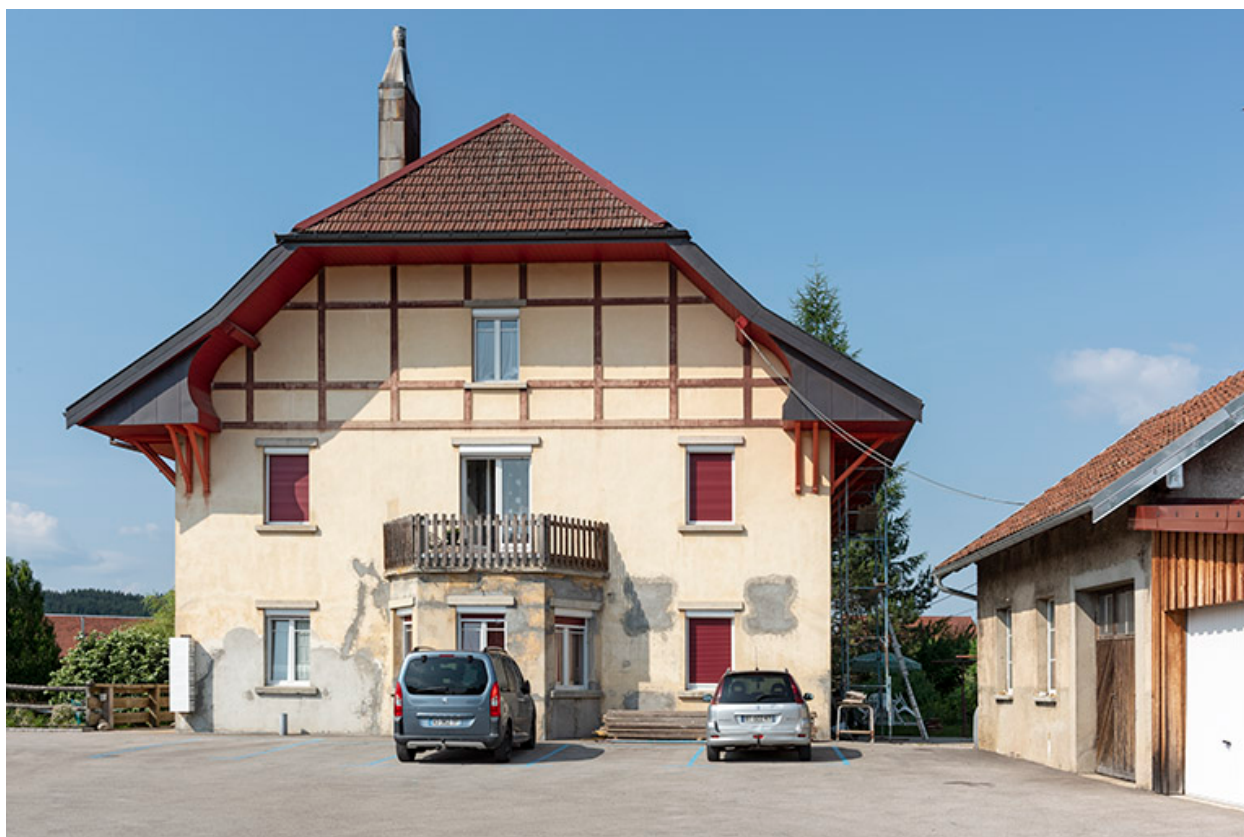
Façade nord.

Façade nord.  
Phot. Sonia Dourlot  
IVR43\_20192500662NUC4A

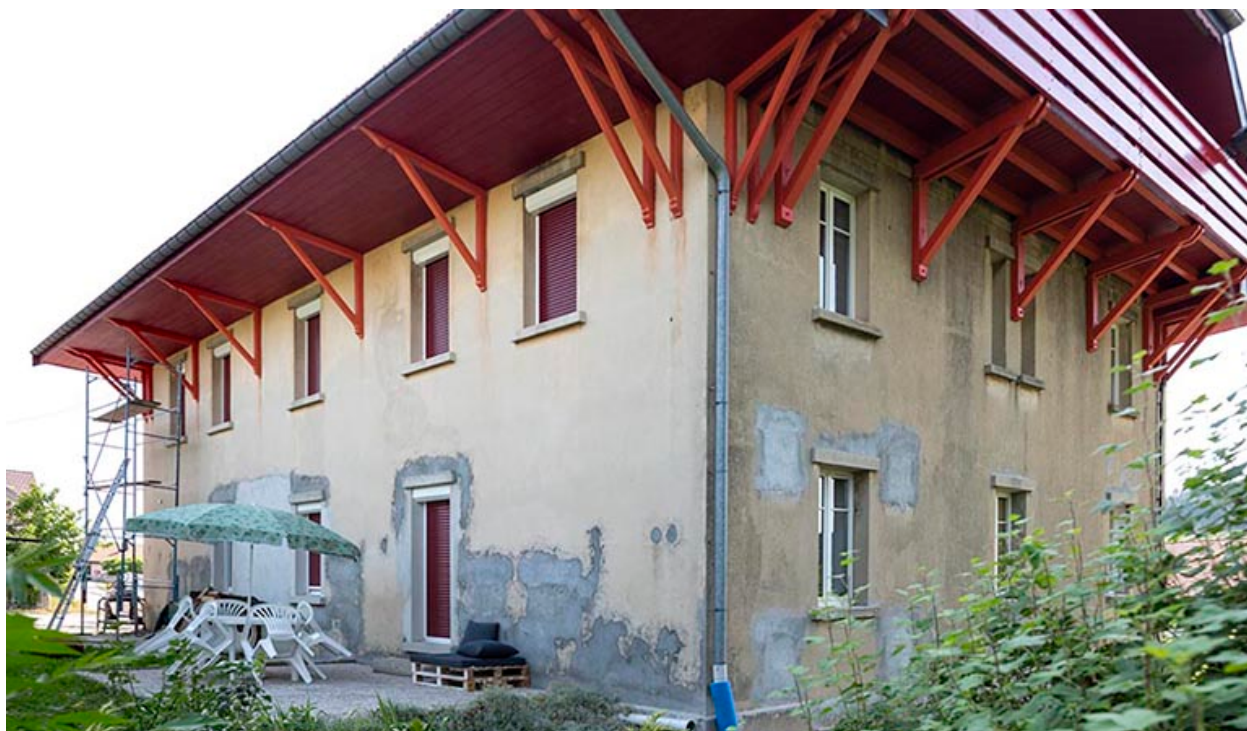
Façades ouest et sud.

Façades ouest et sud.  
Phot. Sonia Dourlot  
IVR43\_20192500663NUC4A

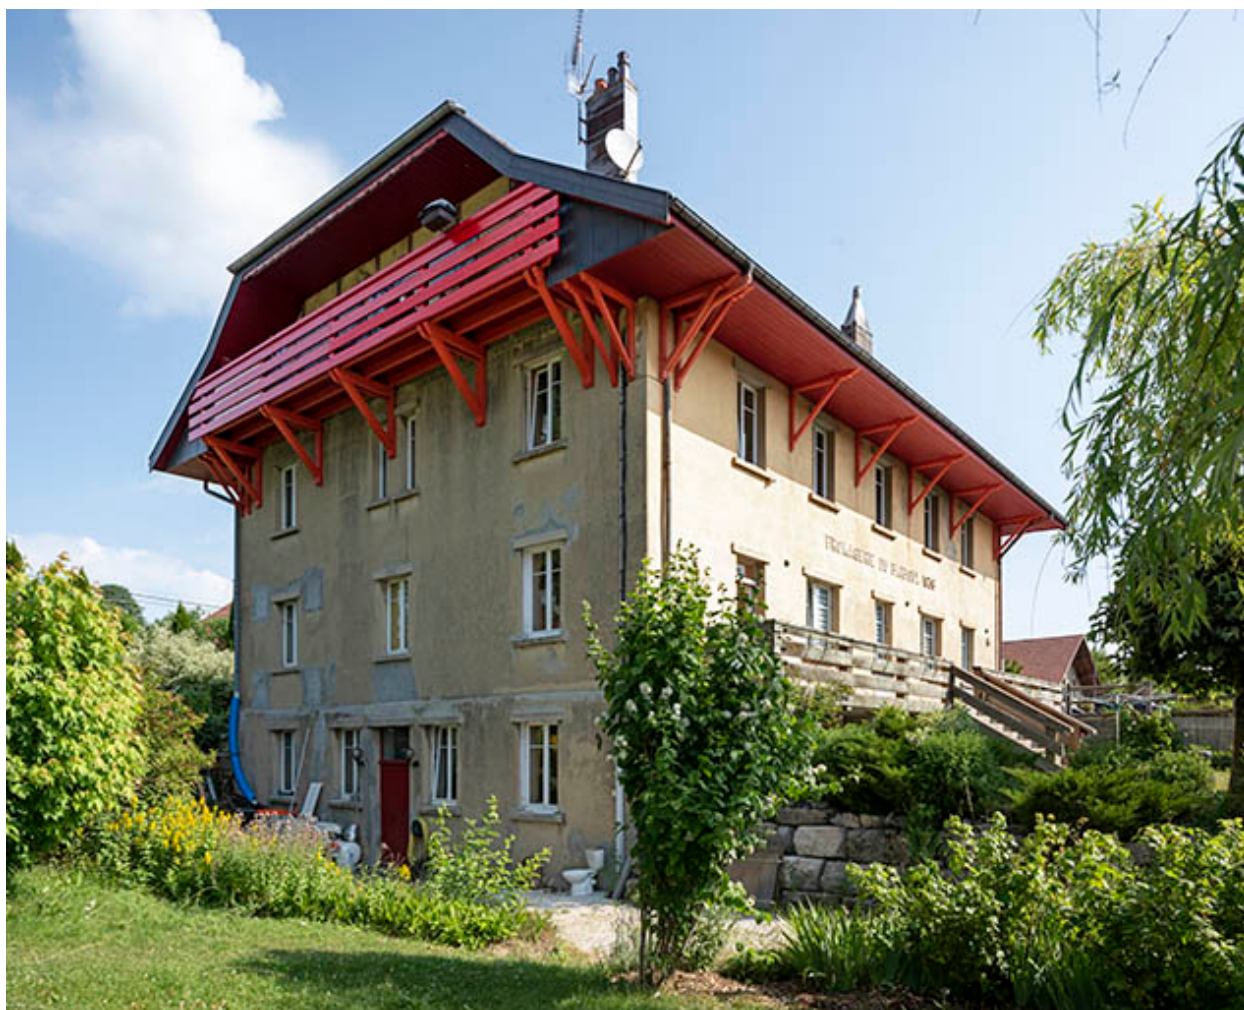
Façades sud et est.

Façades sud et est.  
Phot. Sonia Dourlot  
IVR43\_20192500664NUC4A

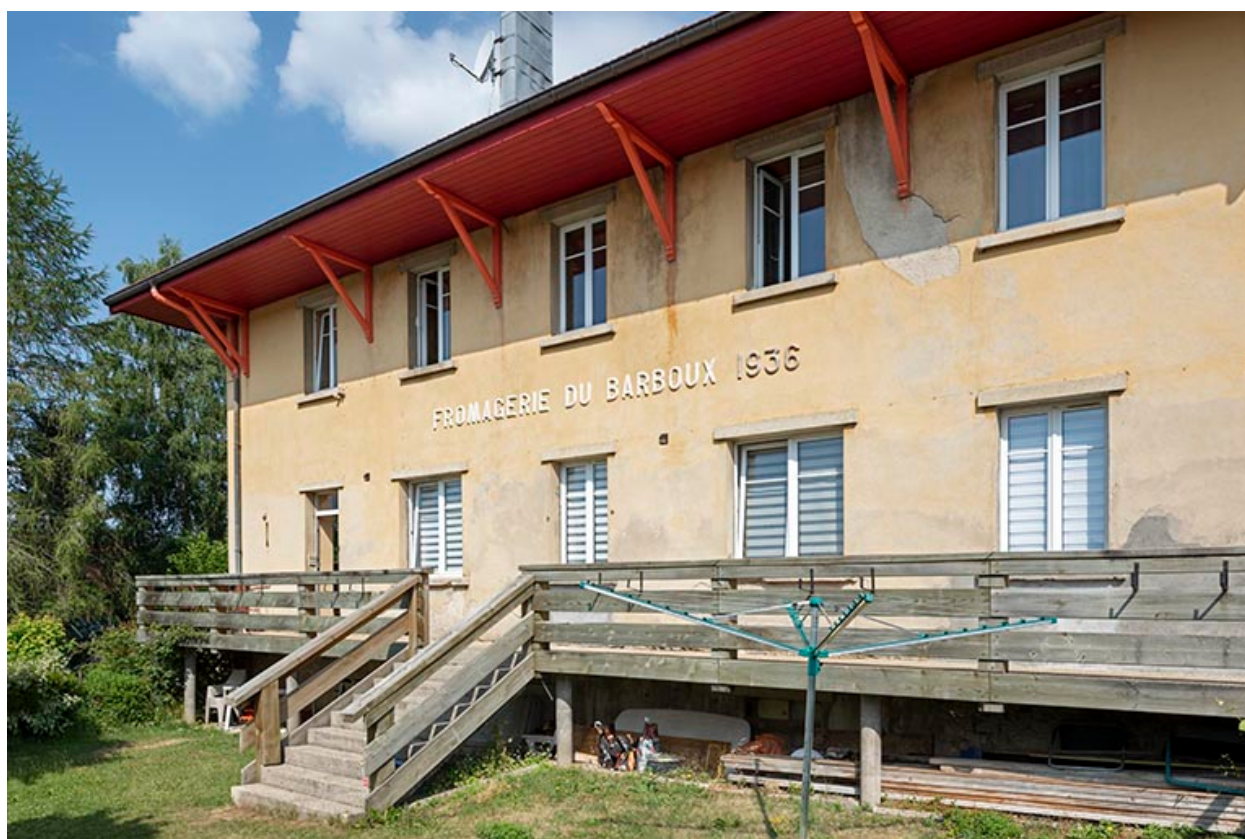
Façade est.

Façade est.

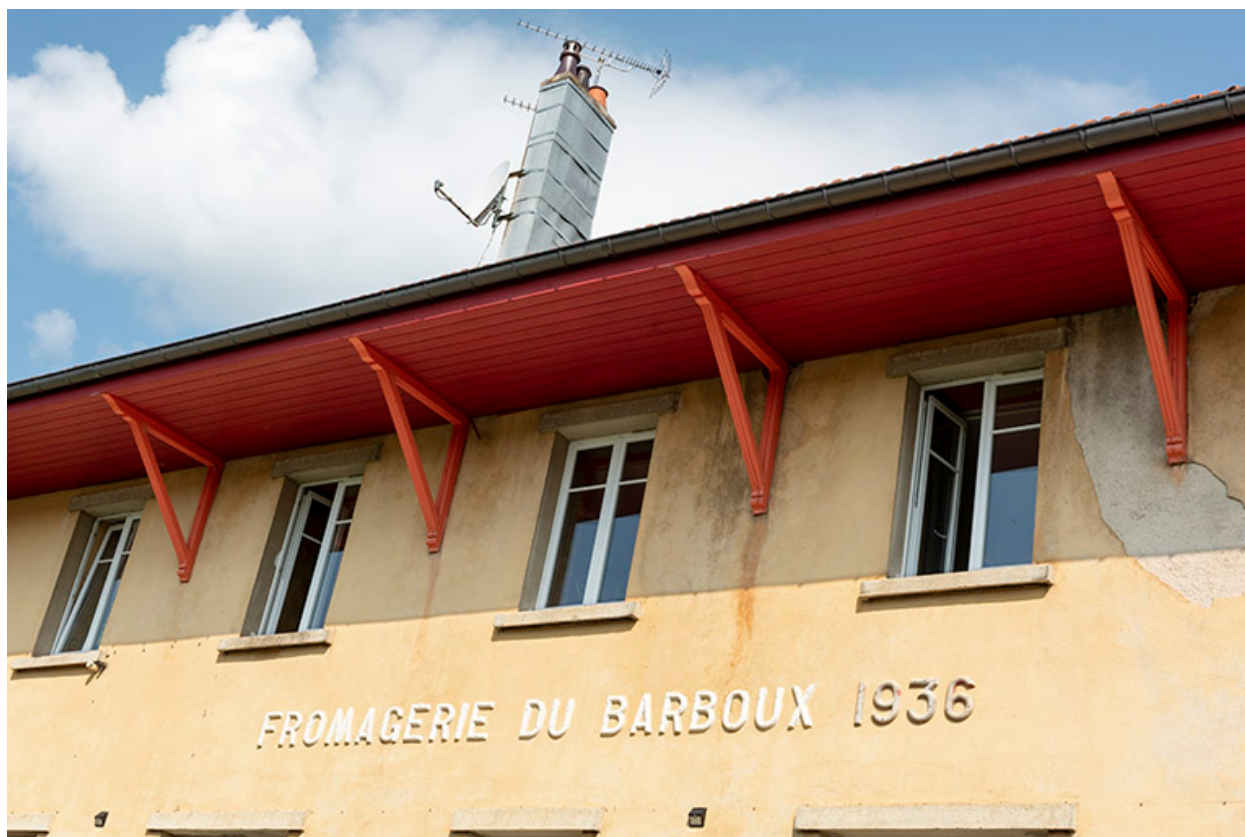
Inscription et date sur la façade est.

La fromagerie est bâtie en 1936 (date portée sur le mur sud). Au vu de l'apparence du bâtiment (volume, toit débordant à demi-croupe, égout retroussé et consoles, faux pan-de-bois sur le mur pignon), elle est peut-être l'oeuvre du service du Génie rural ou de l'un des architectes travaillant pour lui. Elle remplace les deux fruitières qui, en 1929, travaillaient ensemble 470 000 l de lait, transformés en emmental. Trois fruitières existaient juste après la Première Guerre mondiale : celle proche du transformateur, celle créée vers 1919 par Charles Maillot dans le quartier de l'église et celle fondée par Jules Rondot pour les fermes situées au nord. En 1980-1981, la coopérative du Barboux-La Chenalotte produit 1 800 t de fromage, avec trois personnes ; elle dispose d'une porcherie de 450 porcs, construite en 1961 au communal du Cerneux au Bœuf. Lorsqu'elle cesse sa production, ses sociétaires rejoignent la [fromagerie de Narbief-Le Bizot](#). Désaffecté, le bâtiment a été converti en immeuble.

Inscription et date sur la façade est.  
Phot. Sonia Dourlot  
IVR43\_20192500666NUC4A

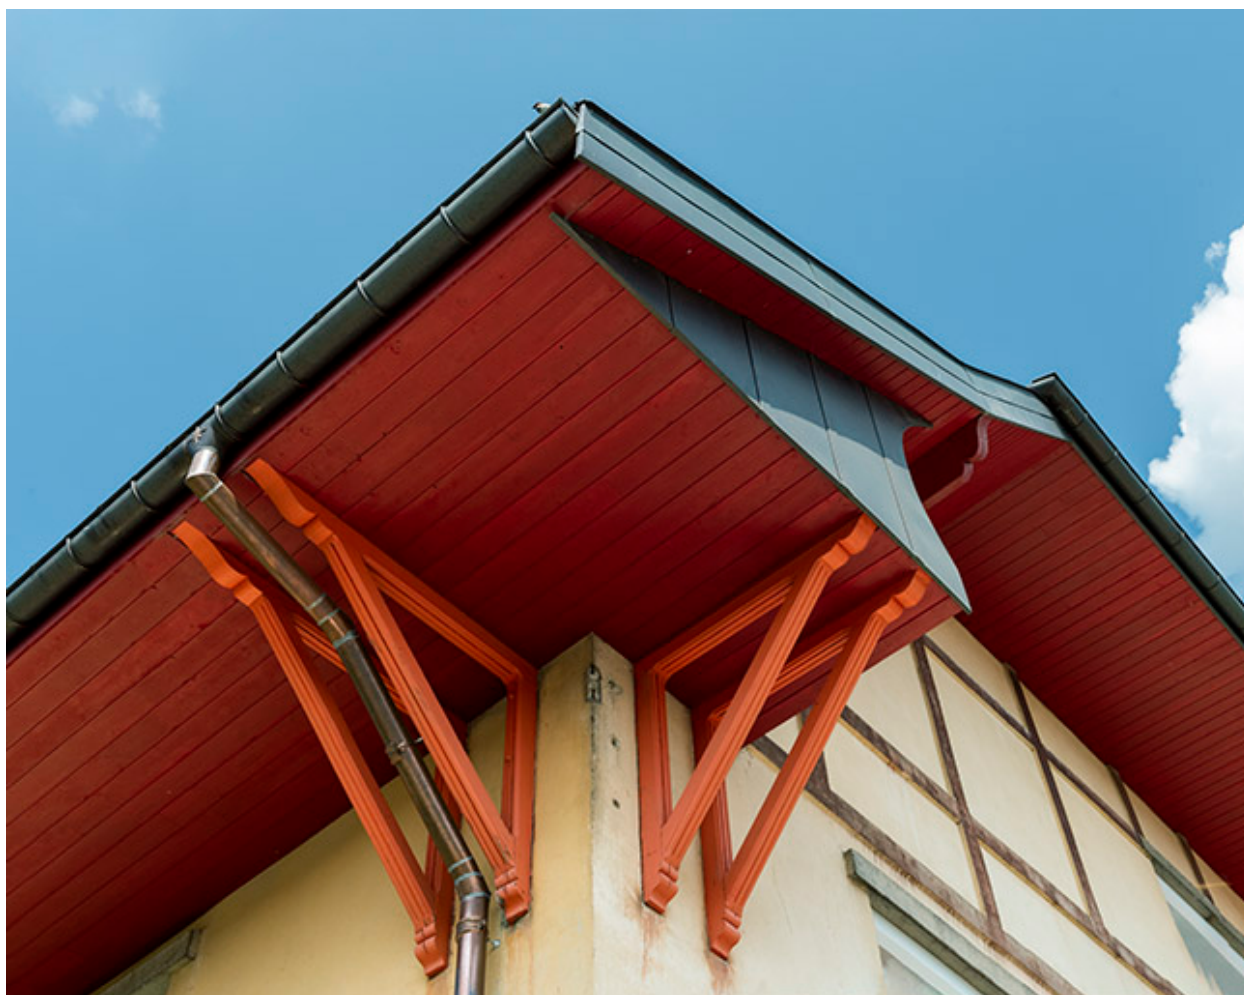
Consoles soutenant l'avant-toit.

Consoles soutenant l'avant-toit.  
Phot. Sonia Dourlot  
IVR43\_20192500667NUC4A
