Bourgogne-Franche-Comté, Nièvre  
Saint-Honoré-les-Bains  
26 avenue Jean Mermoz

## maison 26 avenue Jean Mermoz dite Pavillon Rose

Numéro de dossier : IA58001252  
Date de l'enquête initiale : 2019  
Date(s) de rédaction : 2019  
Cadre de l'étude : enquête thématique régionale thermalisme en Bourgogne-Franche-Comté (1e)  
Degré d'étude : étudié

Dénomination : maison  
Précision sur la dénomination : maison de villégiature

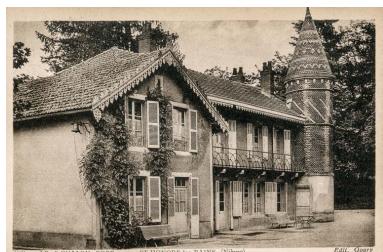
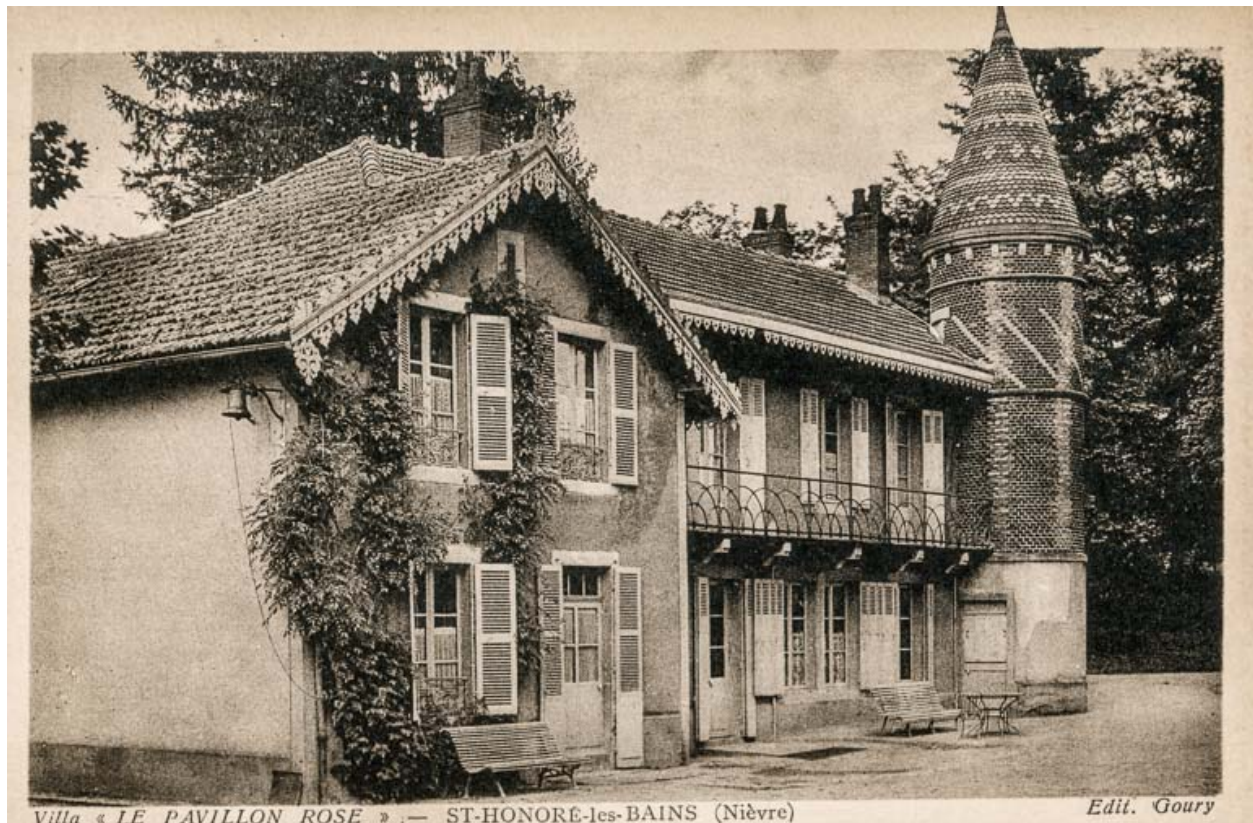
Façade sud-ouest, vue depuis l'ouest.  
IVR26\_20195800109NUC2A

Façade sud-ouest, vue depuis l'ouest.

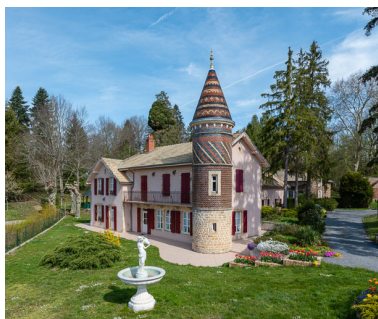
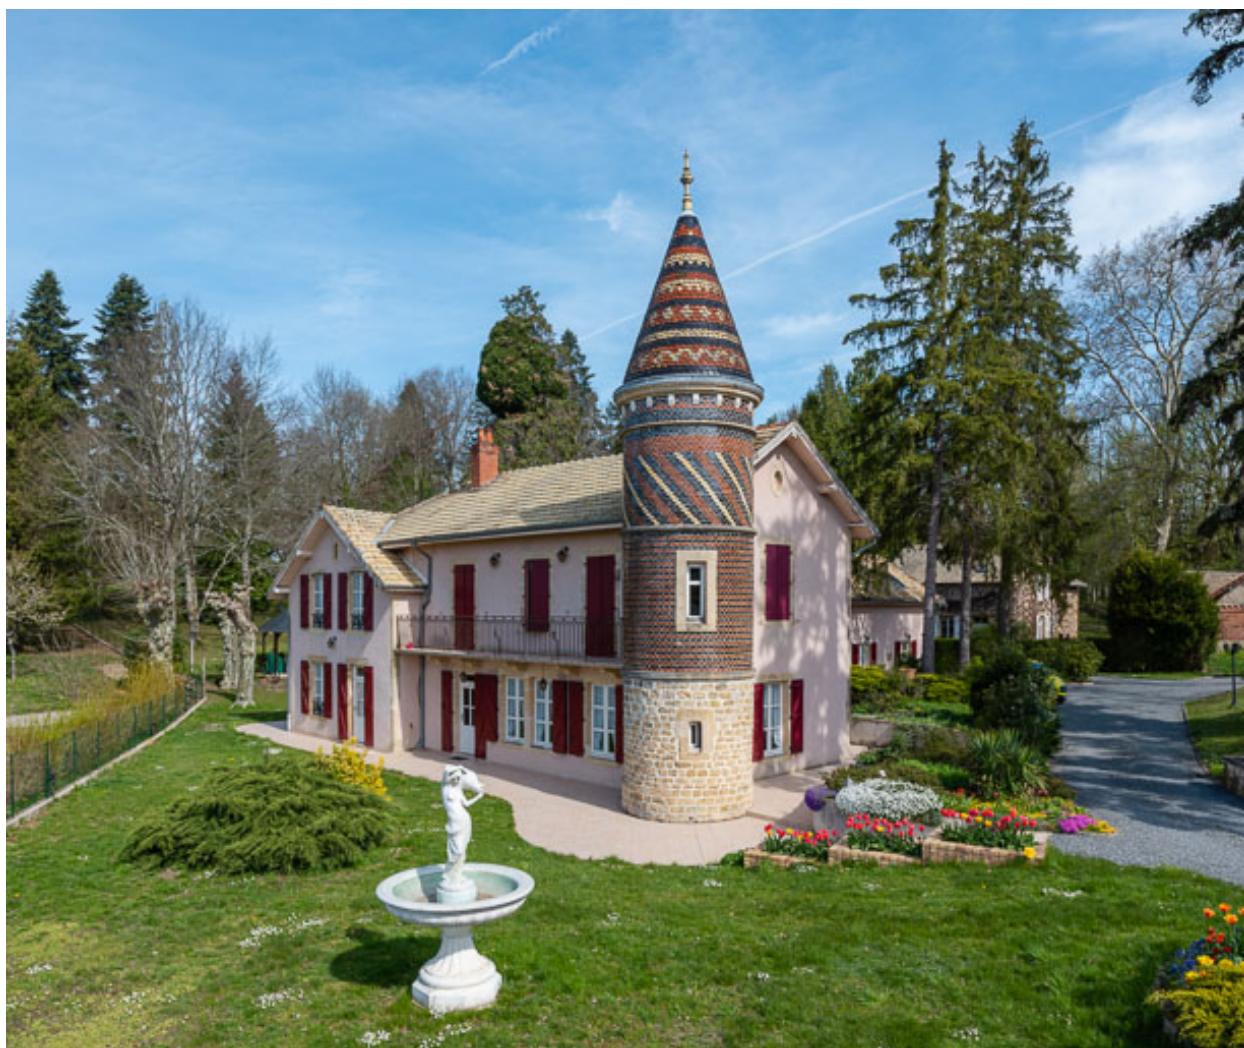
Façade sud-ouest, vue depuis le sud.  
Phot. Pierre-Marie Barbe-Richaud  
IVR26\_20195800065NUC4AQ

Façade sud-ouest, vue depuis le sud.

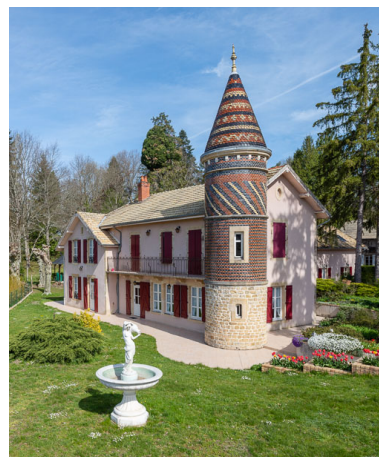
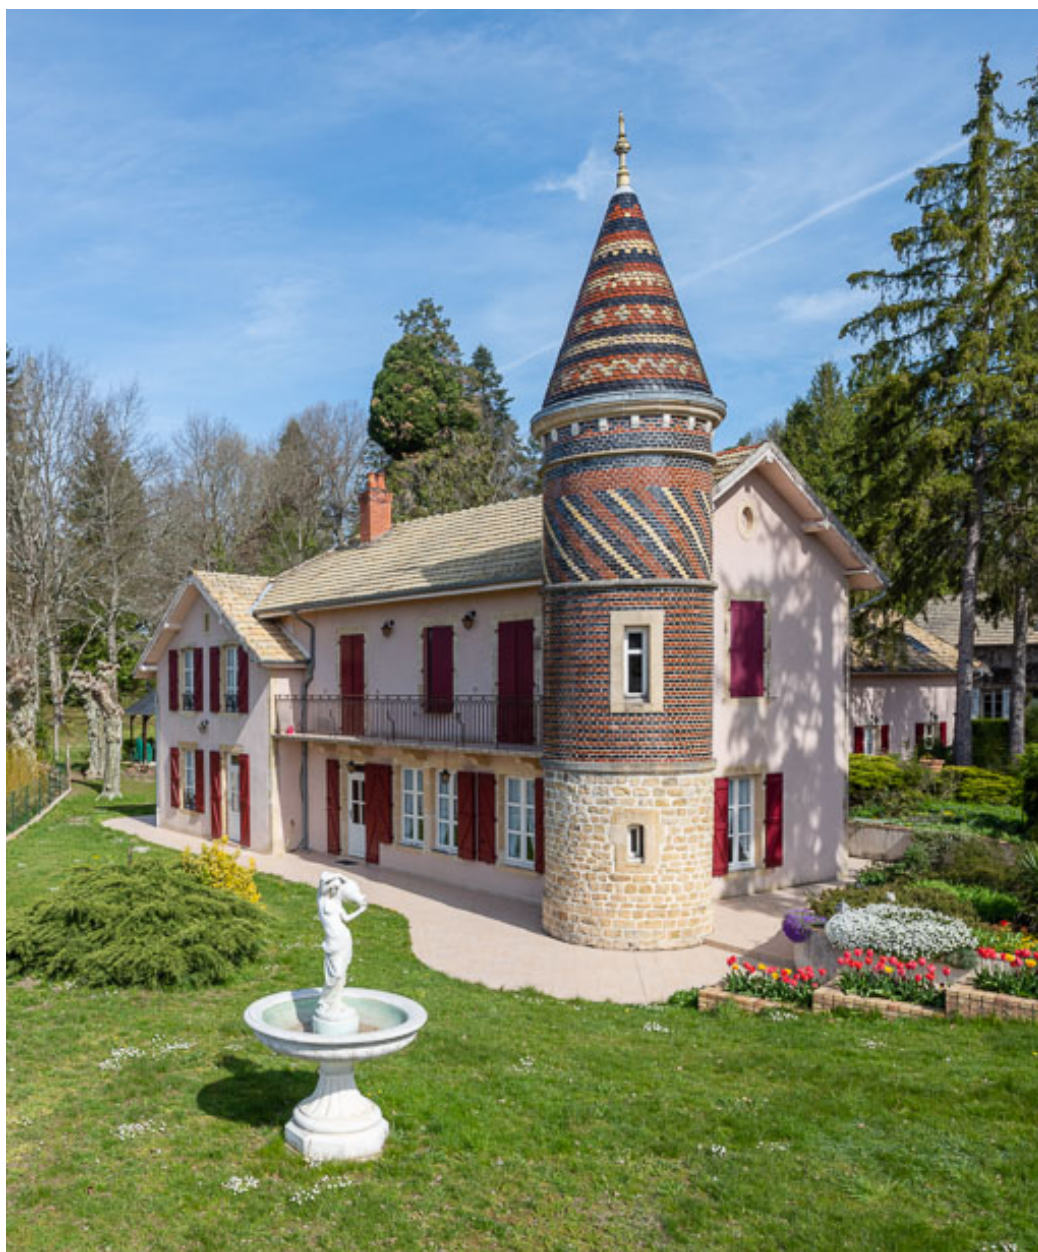
Façade sud-ouest, vue depuis le sud.  
Phot. Pierre-Marie Barbe-Richaud

Façade sud-ouest, vue depuis le sud.

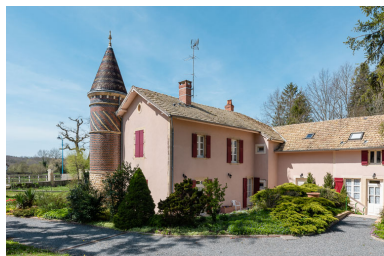
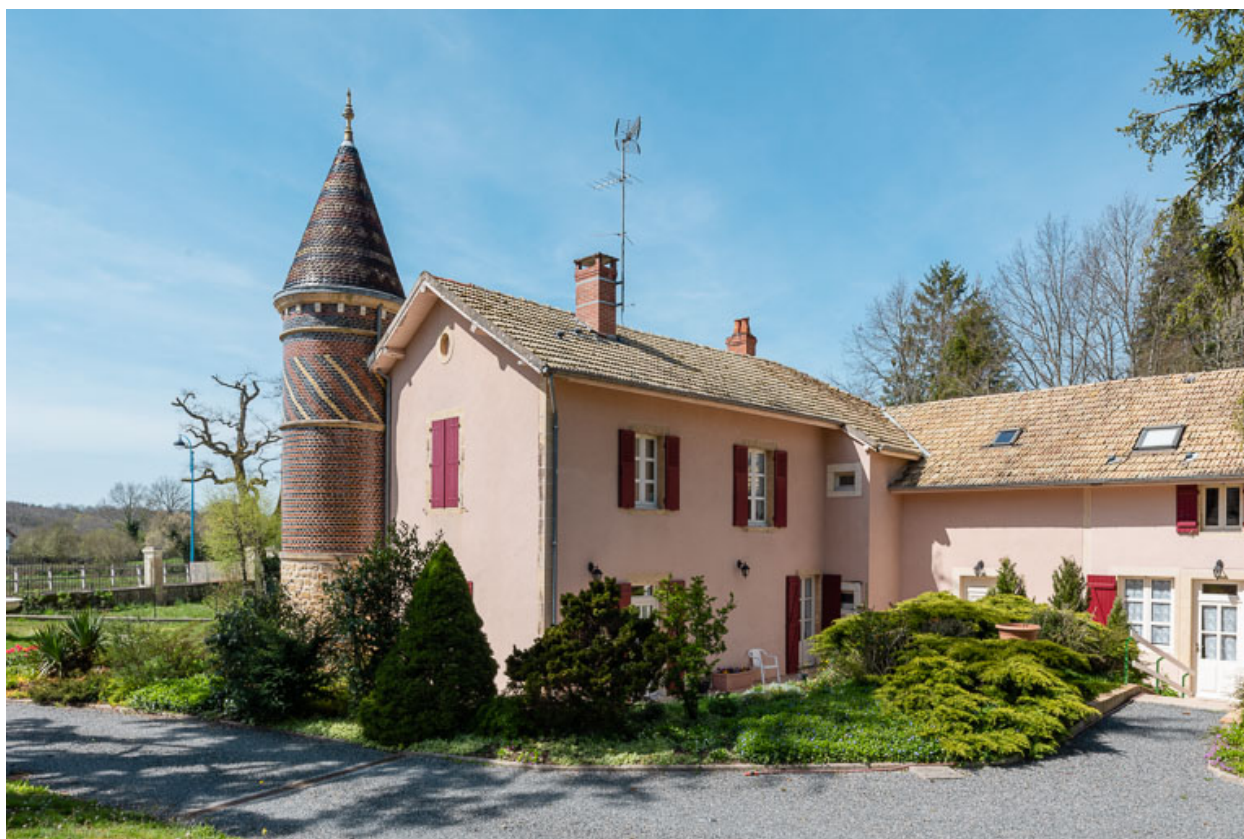
Façade nord-est, vue depuis l'est.  
Phot. Pierre-Marie Barbe-Richaud  
IVR26\_20195800073NUC4A

Façade nord-est, vue depuis l'est.

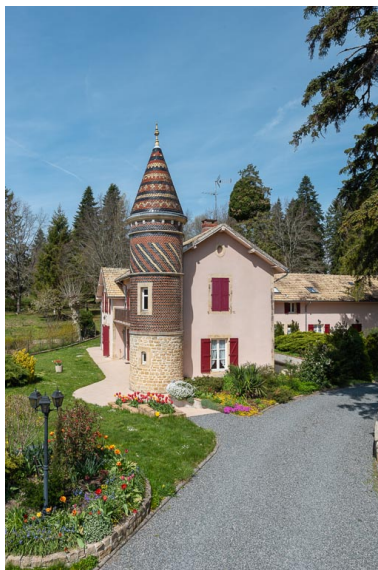
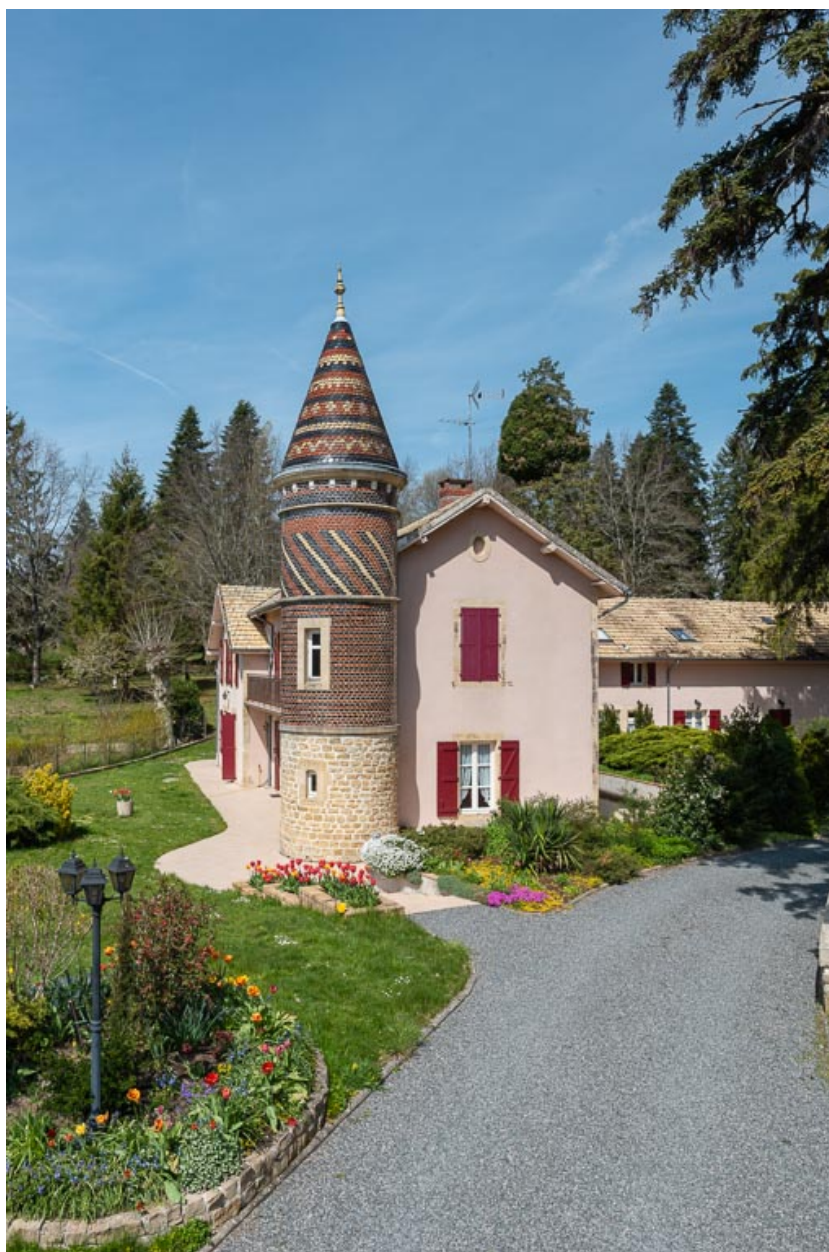
Tourelle d'angle.  
Phot. Pierre-Marie Barbe-Richaud  
IVR26\_20195800075NUC4A

Tourelle d'angle.

L'édifice, composé principalement de deux corps disposés perpendiculairement, est construit en moellon calcaire enduit. Les tuiles utilisées en couverture ont été produites par les tuileries Genairon et Chamonard à Saint-Romain-des-îles (Saône-et-Loire). La partie la plus remarquable est la tour hors-œuvre à l'angle du corps sud, partiellement recouverte de brique émaillée (association de rouge, jaune et noire). Ce décor est comparable à celui de la façade de la maison 19 avenue Eugène Collin (ancienne pâtisserie confiserie L. Leclerc). Le toit conique est quant à lui couvert de tuiles émaillées en forme d'écailles.

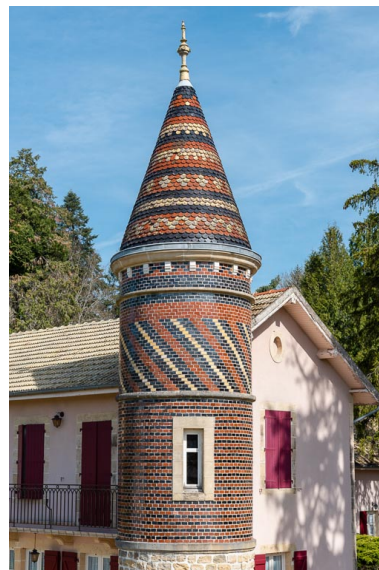
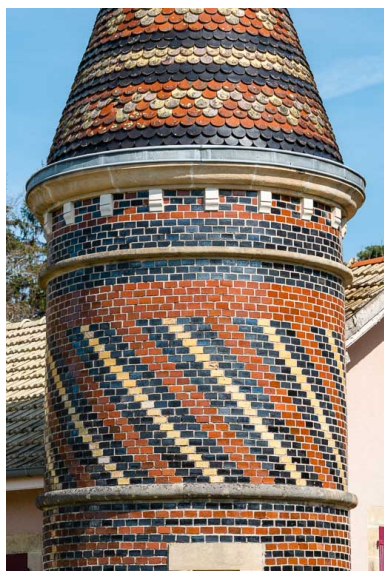
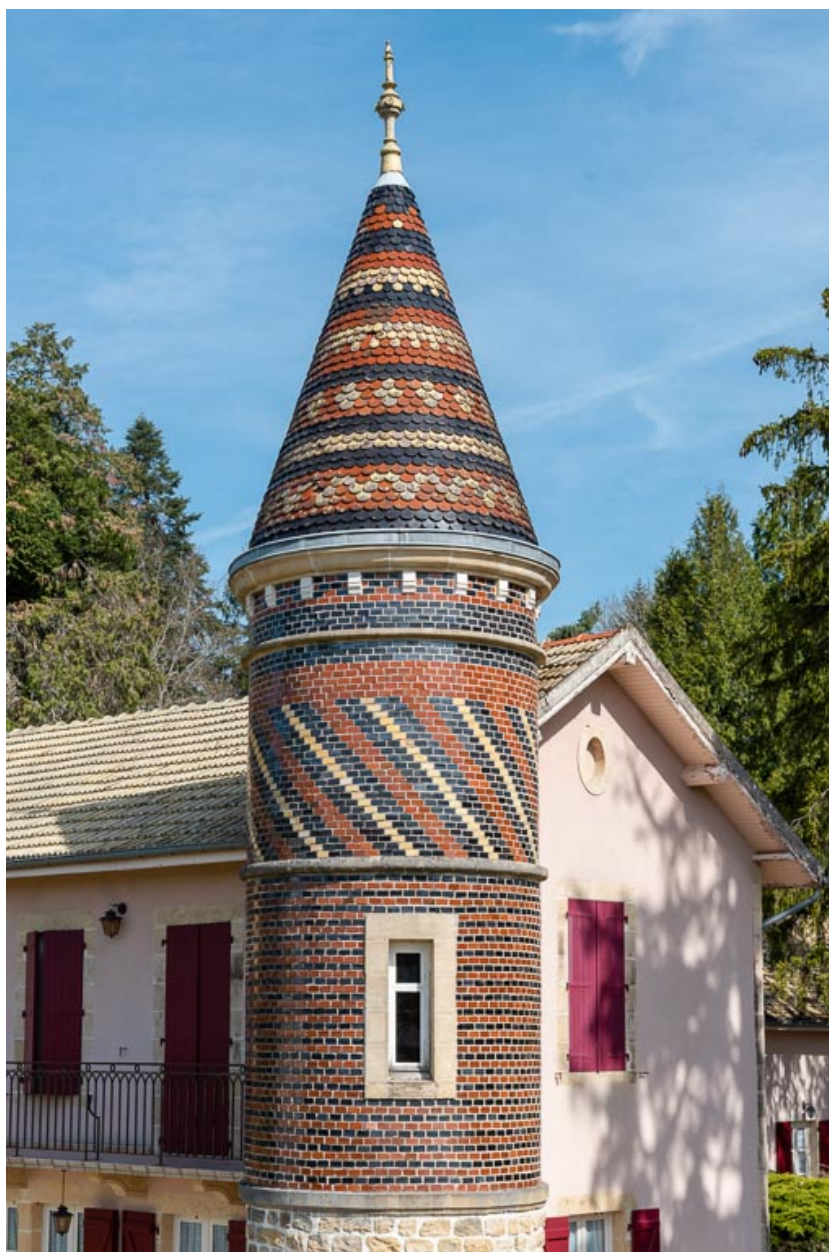
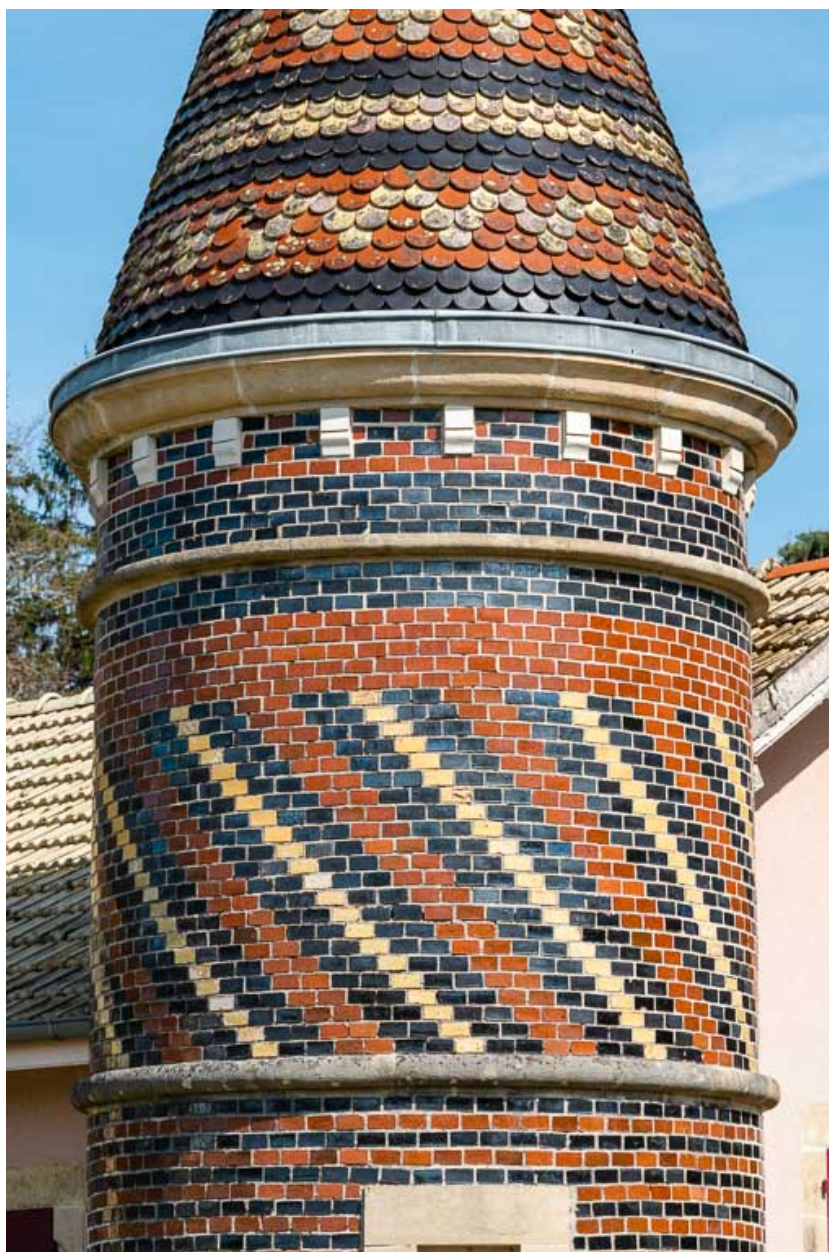
Détail de la tourelle d'angle.  
Phot. Pierre-Marie Barbe-Richaud  
IVR26\_20195800067NUC4A

Détail de la tourelle d'angle.  
Phot. Pierre-Marie Barbe-Richaud  
IVR26\_20195800068NUC4A

Détail de la tourelle d'angle.
