Bourgogne-Franche-Comté, Doubs  
Charquemont  
rue du Crôt

## maison et atelier d'horlogerie d'Adrien Tirolle

Numéro de dossier : IA25001317  
Date de l'enquête initiale : 2014  
Date(s) de rédaction : 2014  
Cadre de l'étude : patrimoine industriel patrimoine industriel du Doubs  
Degré d'étude : étudié

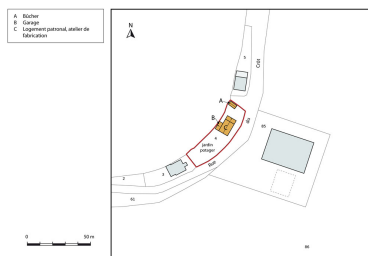
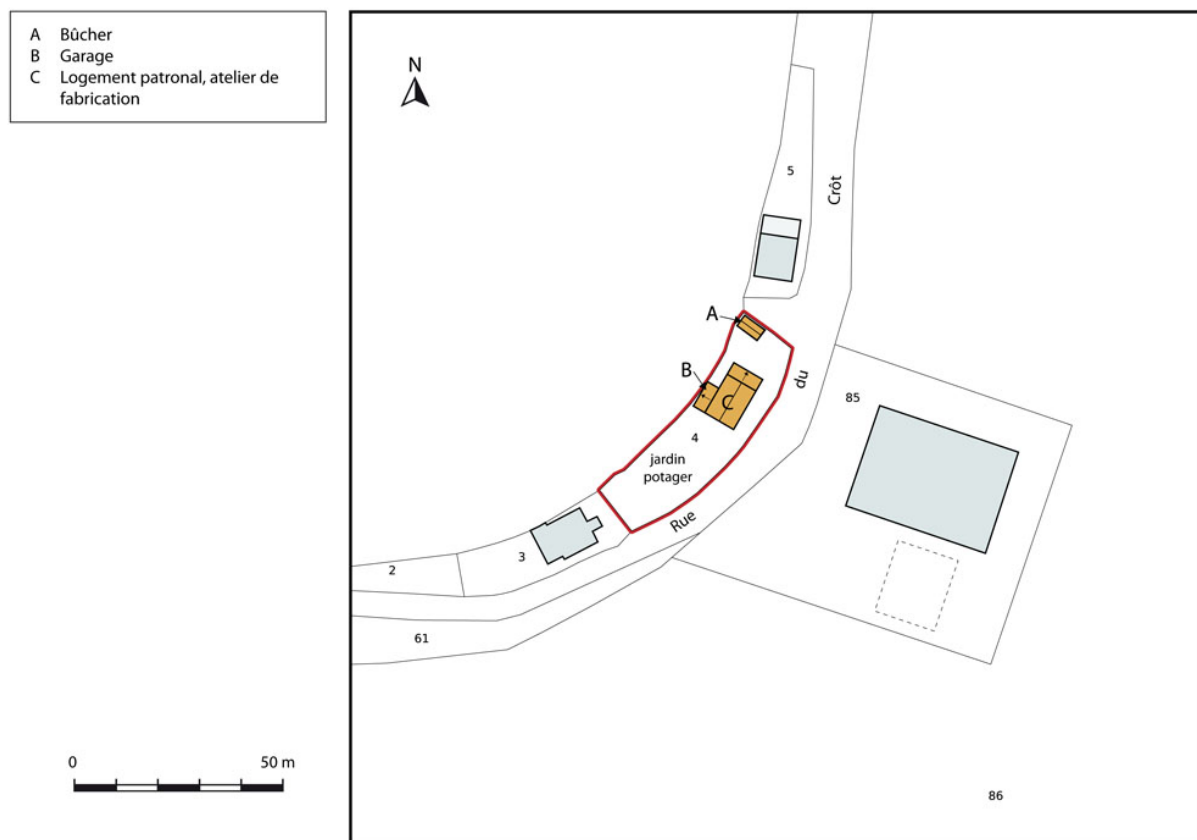
Plan-masse et de situation. Extrait du plan cadastral, 2015, section AH.  
Dess. Mathias Papigny  
IVR43\_20152500700NUDA

Plan-masse et de situation. Extrait du plan cadastral, 2015, section AH.

Technique de relevé : reprise de fond ; Échelle : 1/1 000

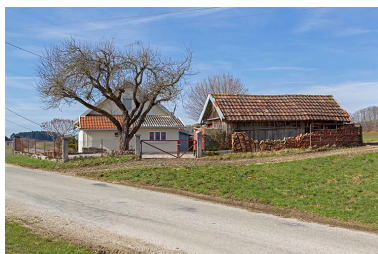
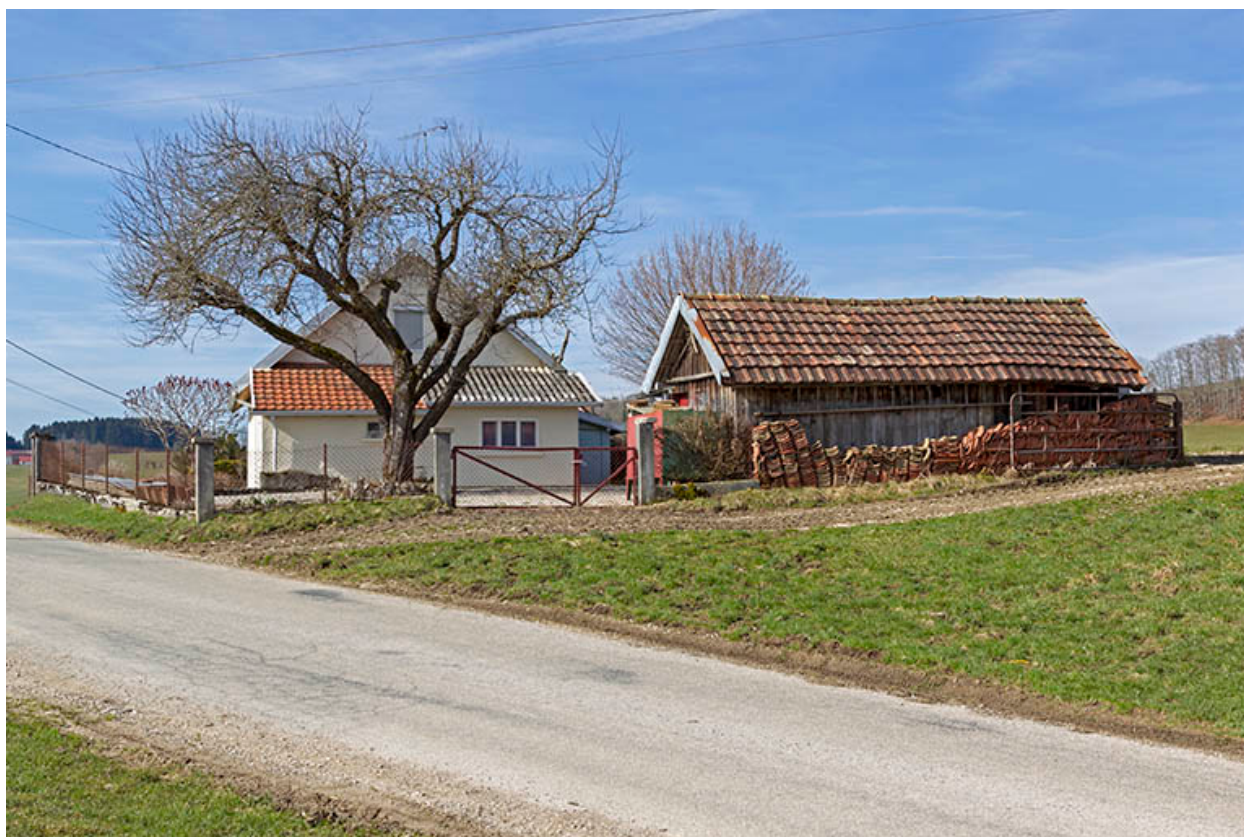
Vue d'ensemble, depuis le nord (façade latérale droite).  
Phot. Sonia Dourlot  
IVR43\_20152500735NUC2A

Vue d'ensemble, depuis le nord (façade latérale droite).

En rez-de-chaussée et dotée d'un étage en surcroît, la maison a des murs en moellons calcaires enduits (celui au sud protégé par un essentage de tôles) et un toit à pignons couverts, avec couverture de tuiles mécaniques. Tuiles mécaniques également sur les extensions en appentis appuyées contre ses murs nord et ouest (garage), et sur le bûcher en pan de bois essenté de planches implanté au nord.

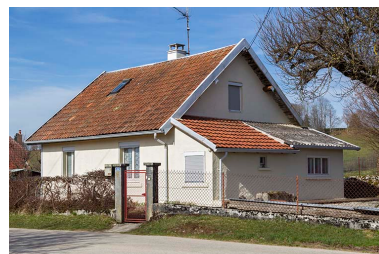
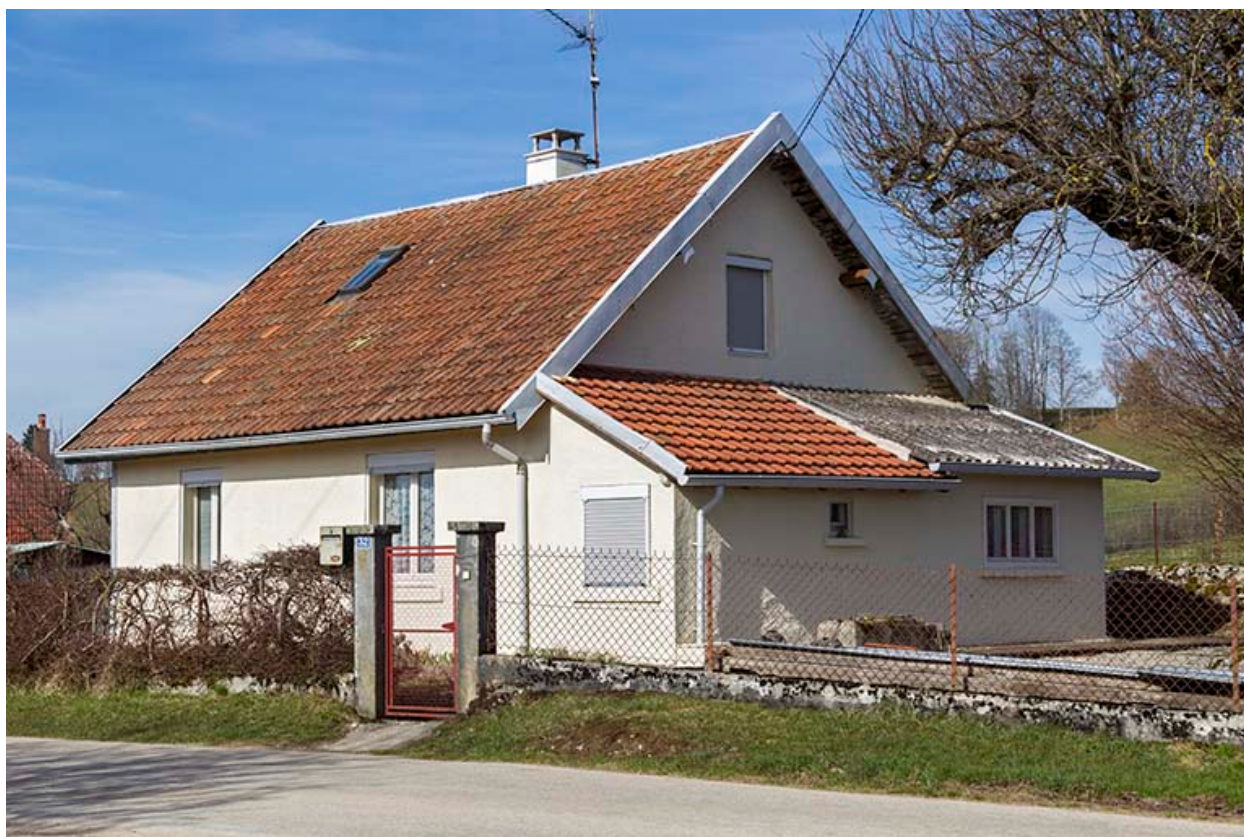
Façades antérieure et latérale droite.  
Phot. Sonia Dourlot  
IVR43\_20152500734NUC2A

Façades antérieure et latérale droite.

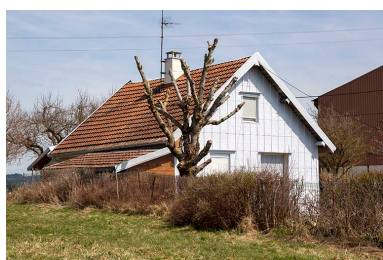
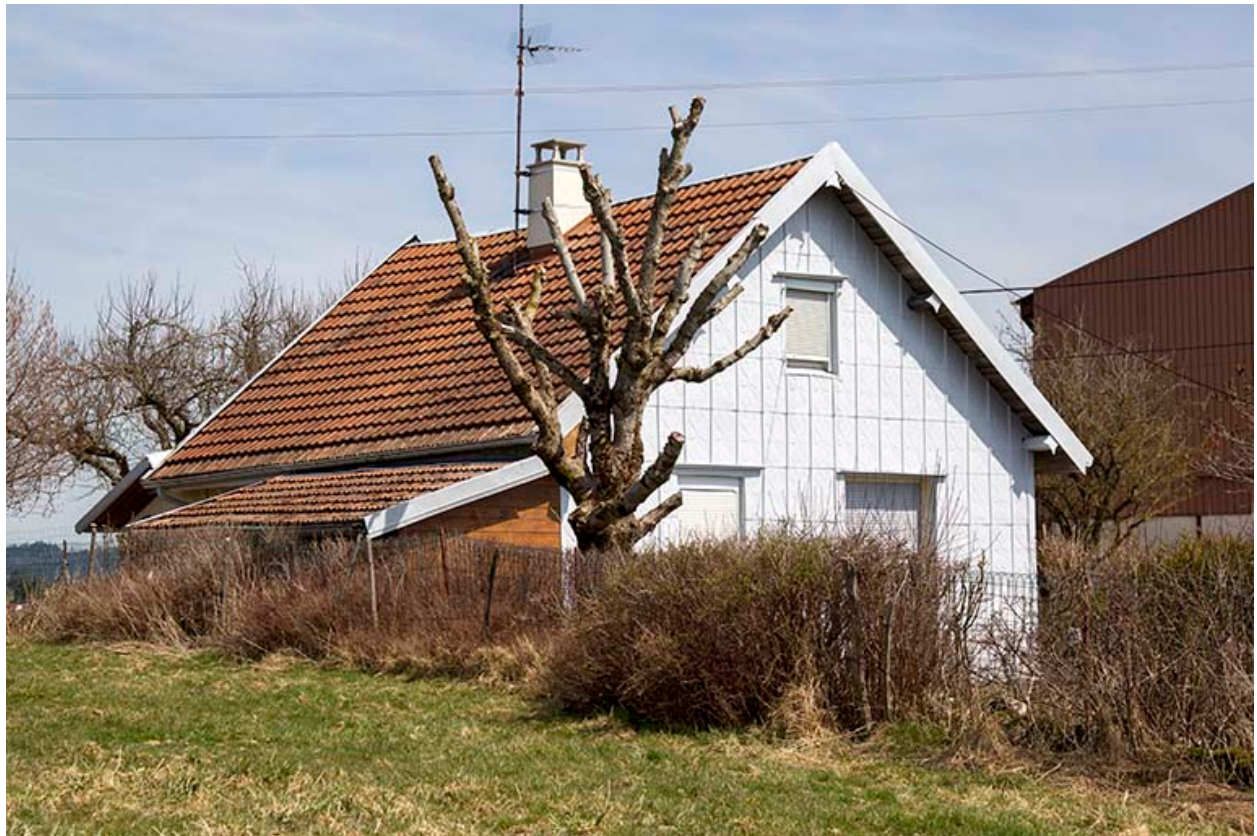
Façades postérieure et latérale gauche.  
Phot. Sonia Dourlot  
IVR43\_20152500736NUC2A

Façades postérieure et latérale gauche.
