Bourgogne-Franche-Comté, Haute-Saône  
Faverney  
23 Grande Rue

## ferme

Numéro de dossier : IA70000603  
Date de l'enquête initiale : 2012  
Date(s) de rédaction : 2013  
Cadre de l'étude : enquête thématique régionale petites cités comtoises de caractère  
Degré d'étude : étudié

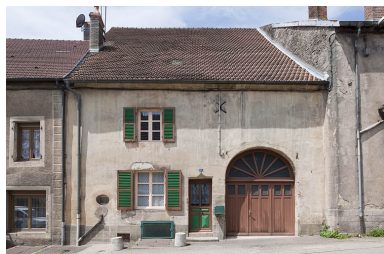
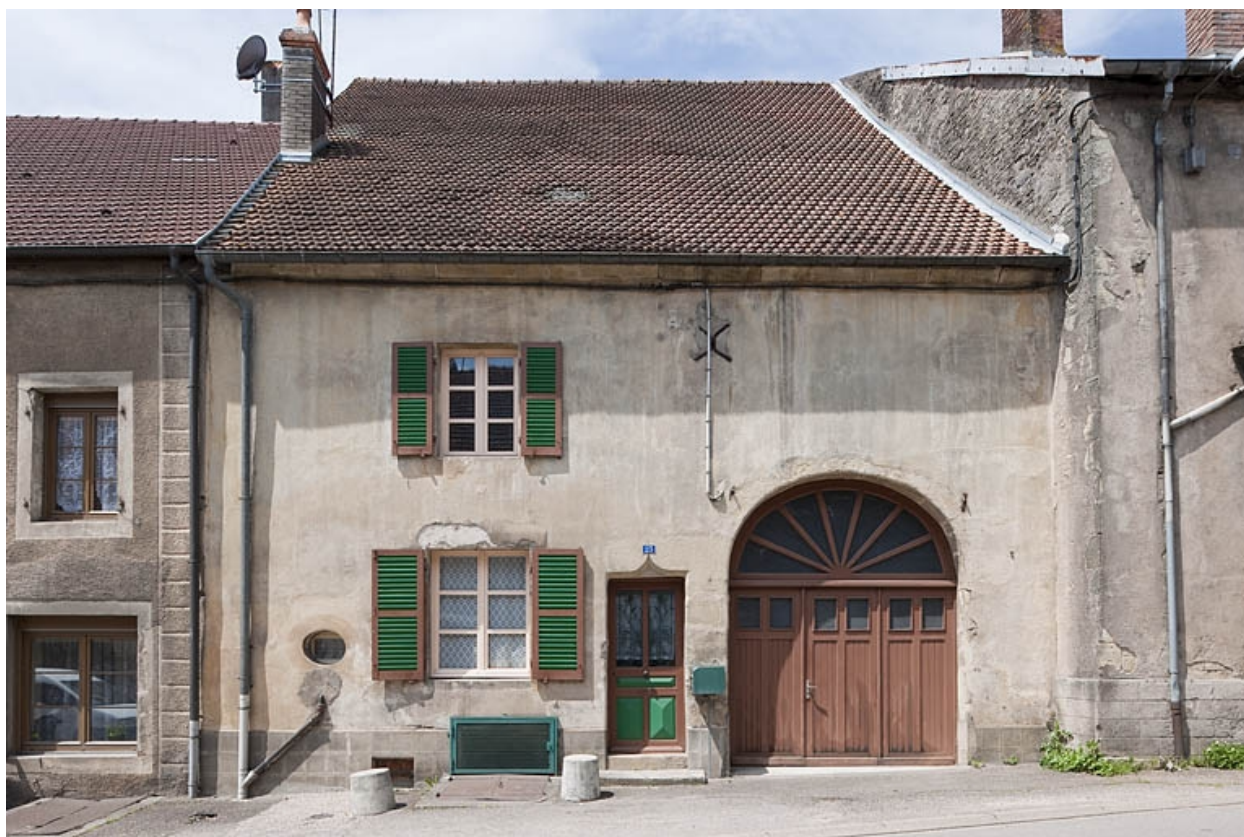
Façade antérieure.  
Phot. Jérôme Mongreville  
IVR43\_20127000107NUC4A

Façade antérieure.

Cette ferme, construite en moellons de calcaire enduits, comporte un sous-sol et un étage carré, desservi par un escalier dans-oeuvre. Les baies rectangulaires à linteaux droits du logis, le linteau en accolade de la porte d'entrée et l'arc en plein cintre qui ouvre sur la grange animent la façade sur rue, ornée d'un soubassement imitant la pierre de taille et d'une corniche en pierre. Supporté par une charpente dont les chevrons sont des troncs d'arbre appelés localement "traits", le toit est à longs pans, pignons couverts et tuiles mécaniques. Le sous-sol, au sol de terre battue, est voûté d'un berceau segmentaire ; deux placards en pierre ont été aménagés dans le mur qui fait face à l'escalier droit, également en pierre. La porte d'entrée ouvre sur un couloir traversant qui dessert le logis et les parties agricoles. Le logis est constitué de quatre pièces en enfilade : la cuisine (dont l'évier en pierre autrefois placé sous la baie ovale n'existe plus), deux pièces aveugles et une salle à manger. A une date indéterminée, cette dernière pièce servait de cuisine et la pierre d'évier est encore visible dans un réduit situé à l'arrière de l'habitation. Lorsque la ferme était en activité, les parties agricoles, signalées par la porte en plein cintre, comprenaient la grange (dont le sol en terre battue a été remplacé par un plancher), l'étable à vaches (appelée localement "écuries" et pouvant accueillir une dizaine de bêtes) et l'écurie (pour deux ou trois chevaux). A proximité de l'étable à vaches, un emplacement était réservé pour les génisses. Le four à pain était placé dans la cour. Une remise, côté rue des Ruaux, a été aménagée pour ranger le matériel agricole et abriter un emplacement pour deux ou trois cochons. Le puits a été remplacé par un bassin en pierre et une fontaine à bras en fonte, portant l'inscription AUDEMAR GUYON / 7 / DOLE (JURA).

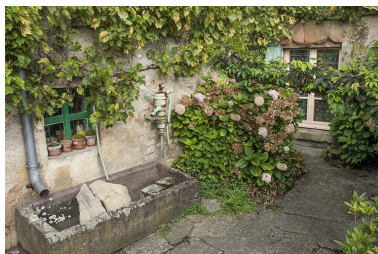
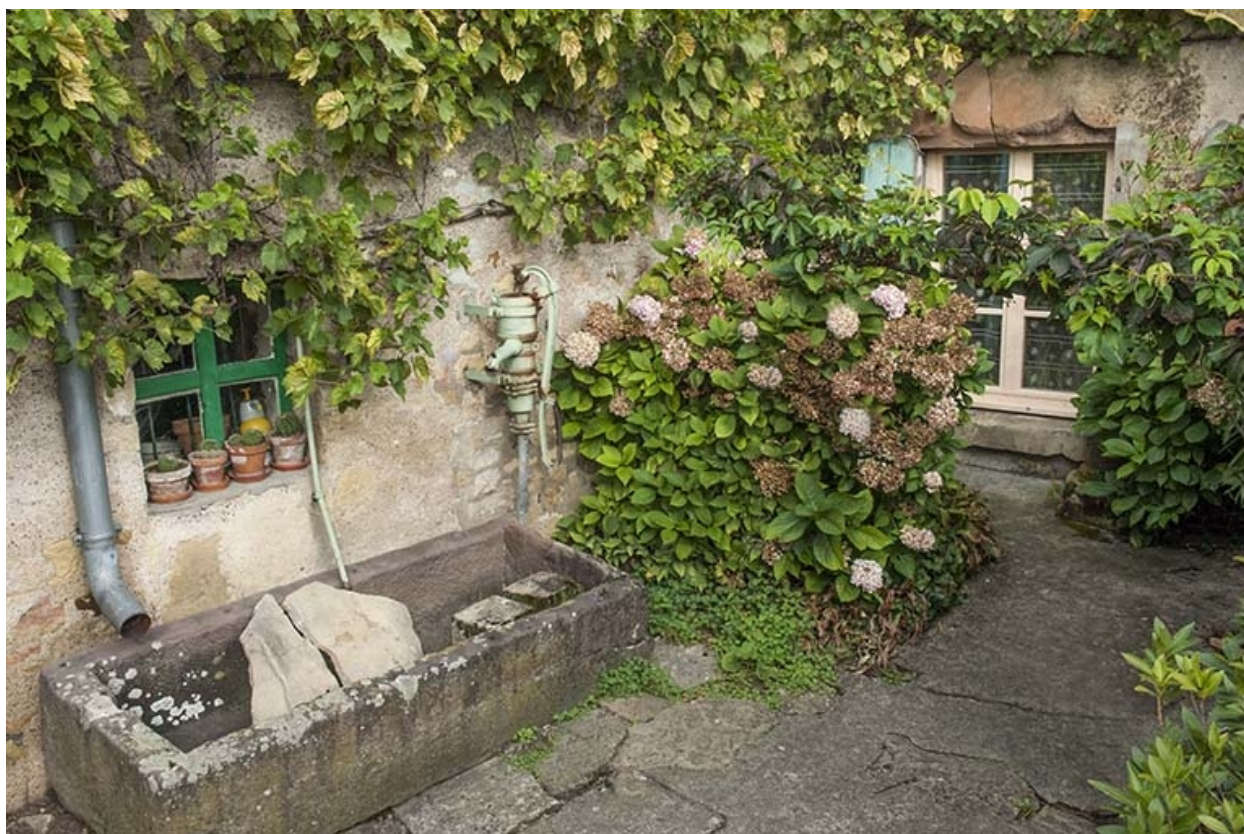
Vue générale de la cour.  
Phot. Mary Ruffinoni  
IVR43\_20127000521NUC4A

Vue générale de la cour.

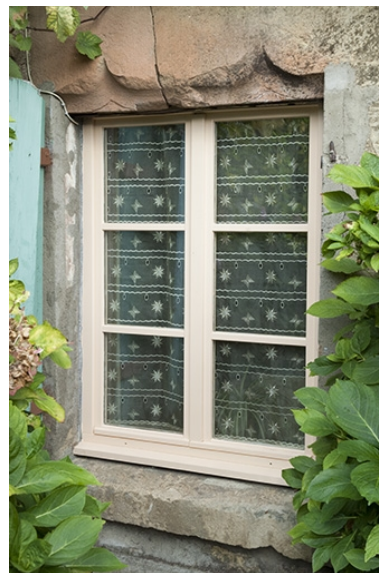
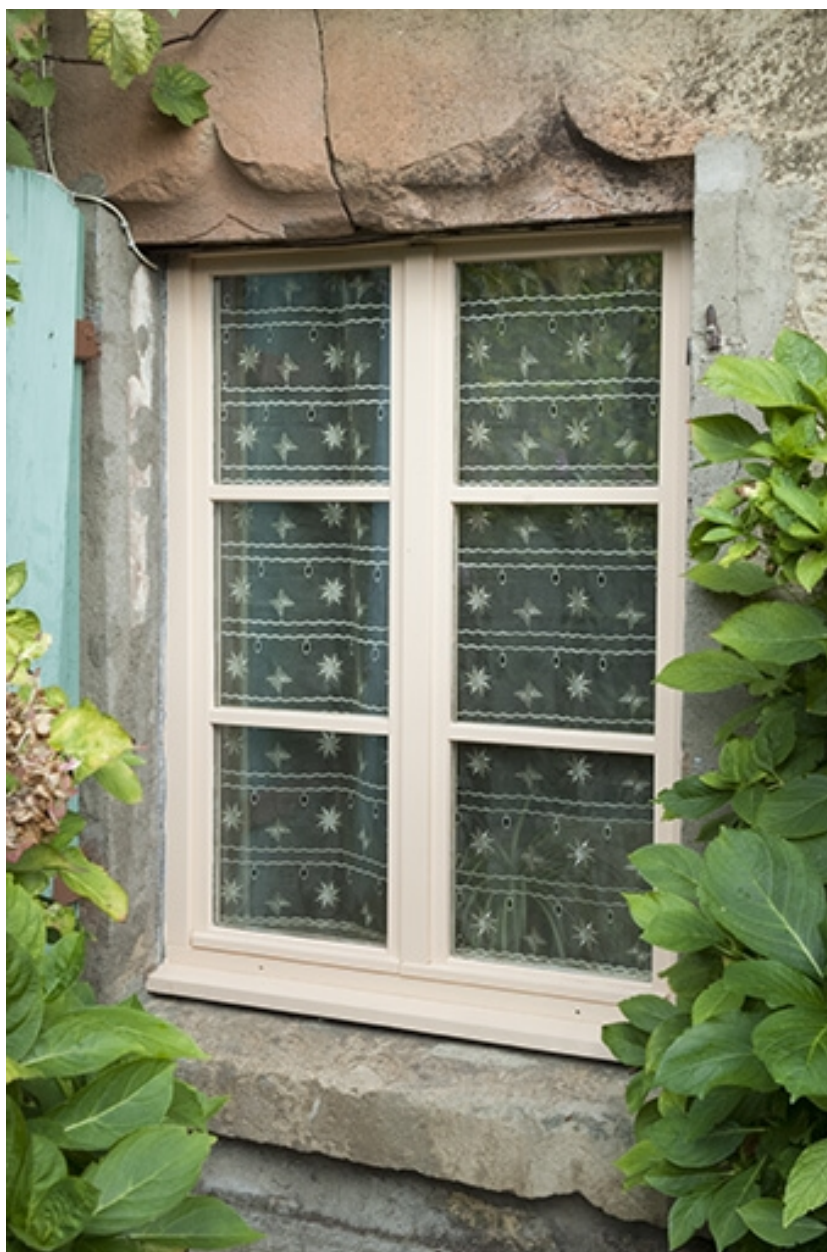
Détail de la baie de l'ancienne cuisine (actuelle salle à manger).  
Phot. Mary Ruffinoni  
IVR43\_20127000522NUC4A

Détail de la baie de l'ancienne cuisine (actuelle salle à manger).

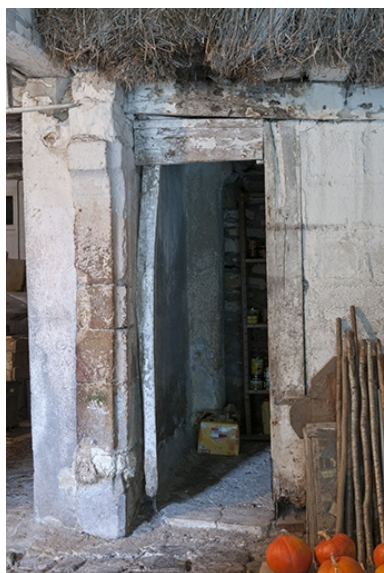
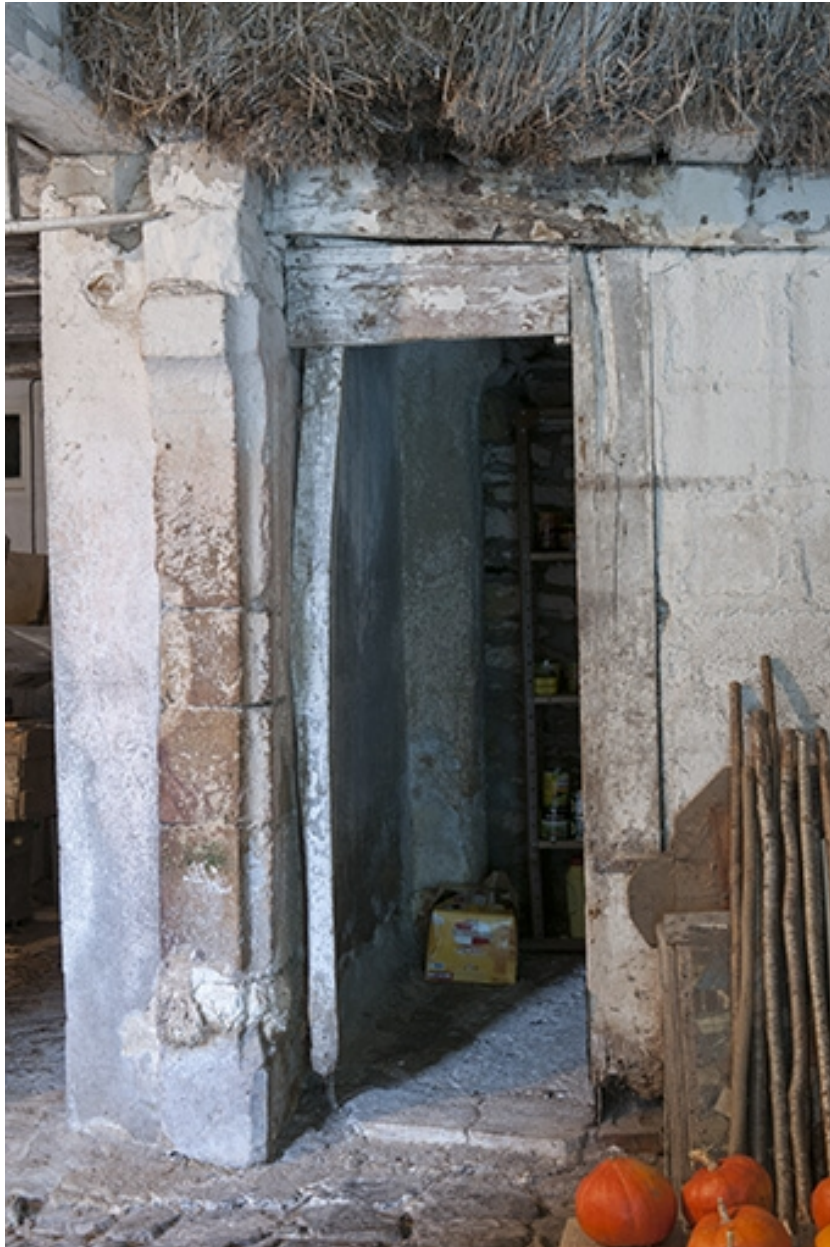
Porte de l'ancienne cuisine ouvrant sur la cour.  
Phot. Jérôme Mongreville  
IVR43\_20127000449NUC4A

Porte de l'ancienne cuisine ouvrant sur la cour.

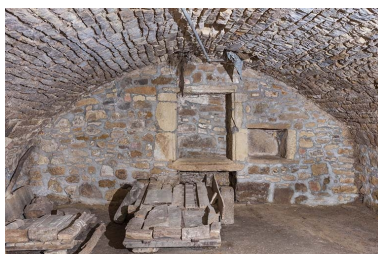
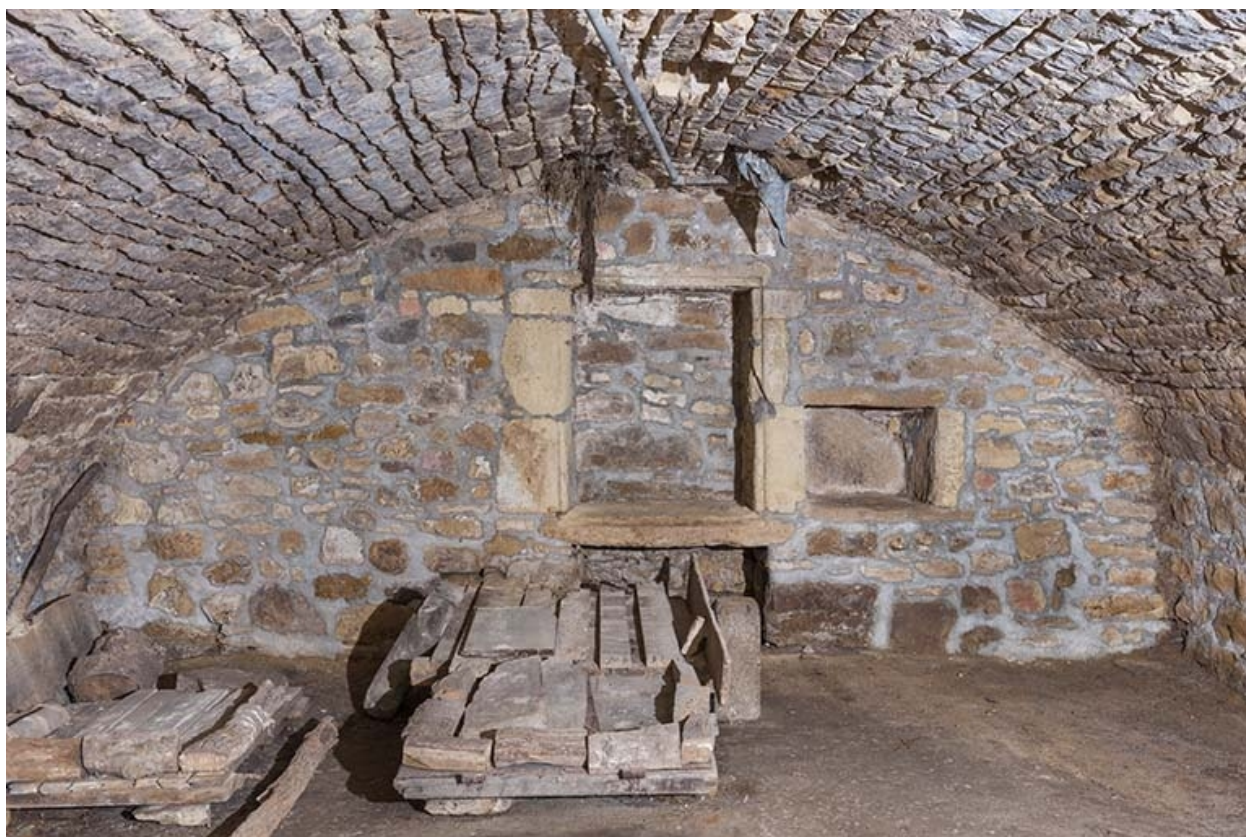
Sous-sol, depuis l'entrée.  
Phot. Jérôme Mongreville  
IVR43\_20127000445NUC4A

Sous-sol, depuis l'entrée.

Couvrements : voûte en berceau segmentaire ; charpente en bois apparente  
Élévations extérieures : élévation à travées  
Type(s) de couverture : toit à longs pans, pignon couvert  
Escaliers : escalier dans-oeuvre ; escalier de distribution extérieur : escalier droit, escalier en maçonnerie

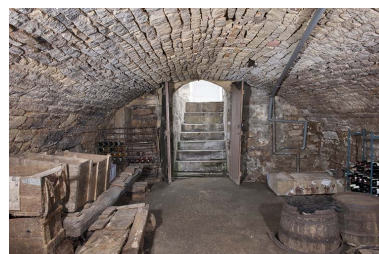
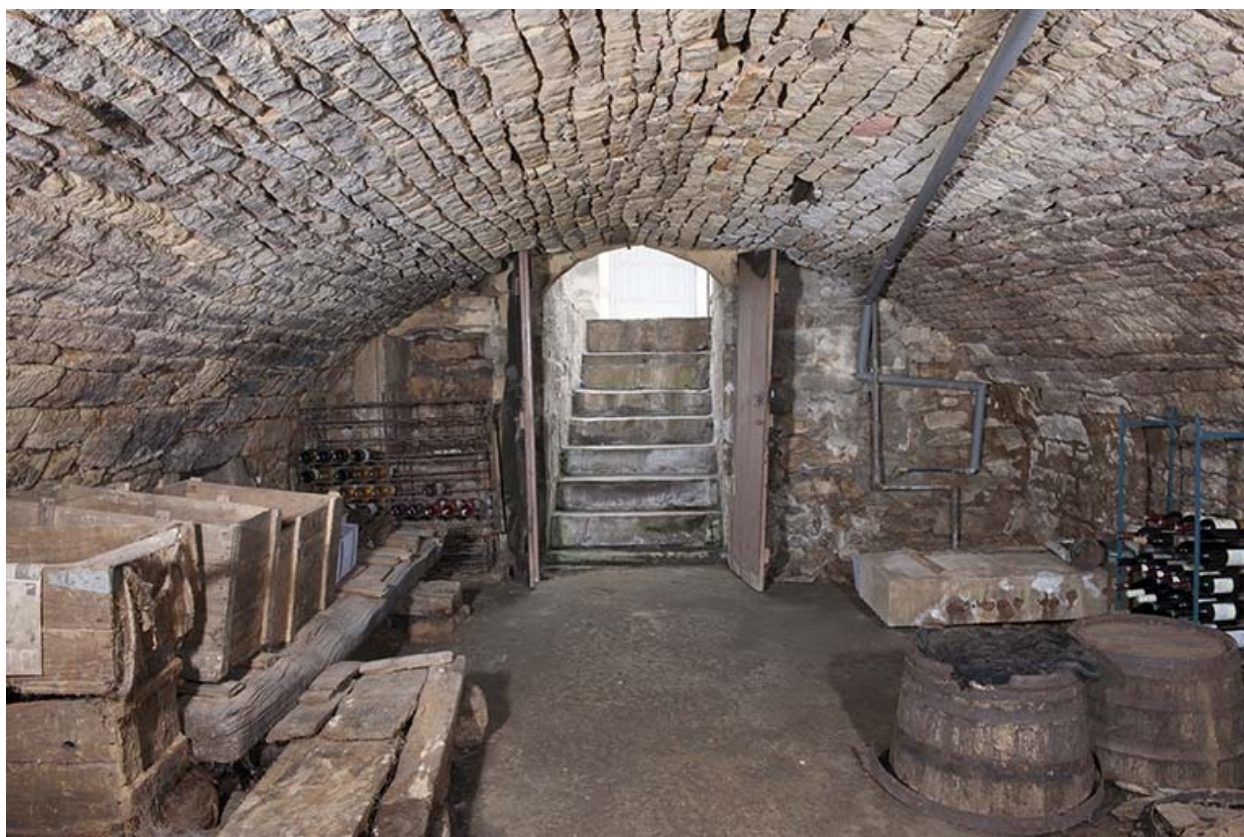
Sous-sol, en direction de l'entrée.  
Phot. Jérôme Mongreville  
IVR43\_20127000446NUC4A

Sous-sol, en direction de l'entrée.

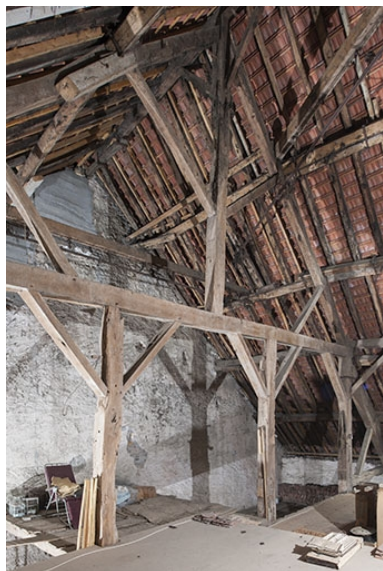
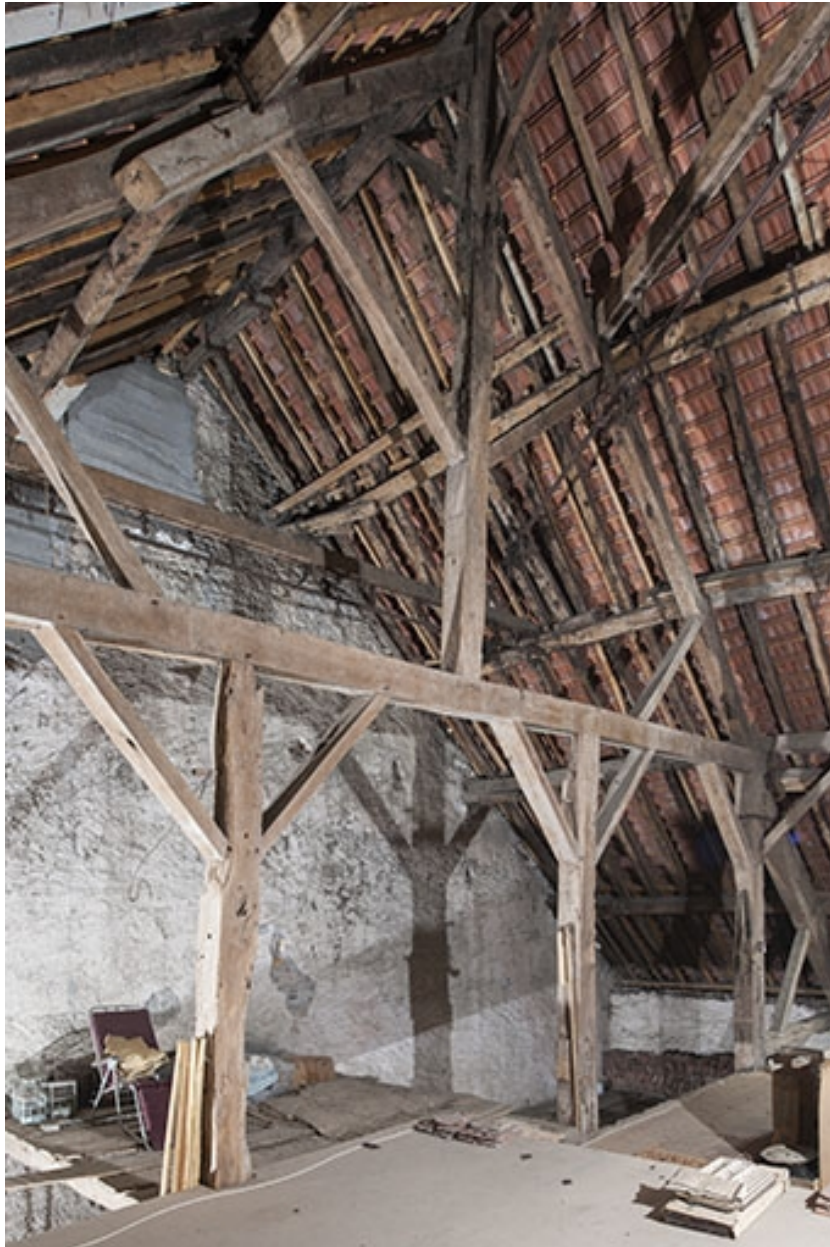
Charpente.  
Phot. Jérôme Mongreville  
IVR43\_20127000447NUC4A

Charpente.

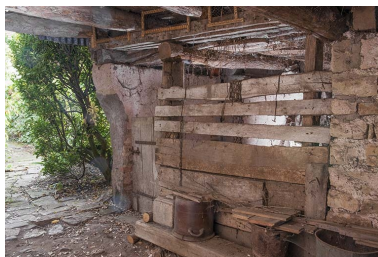
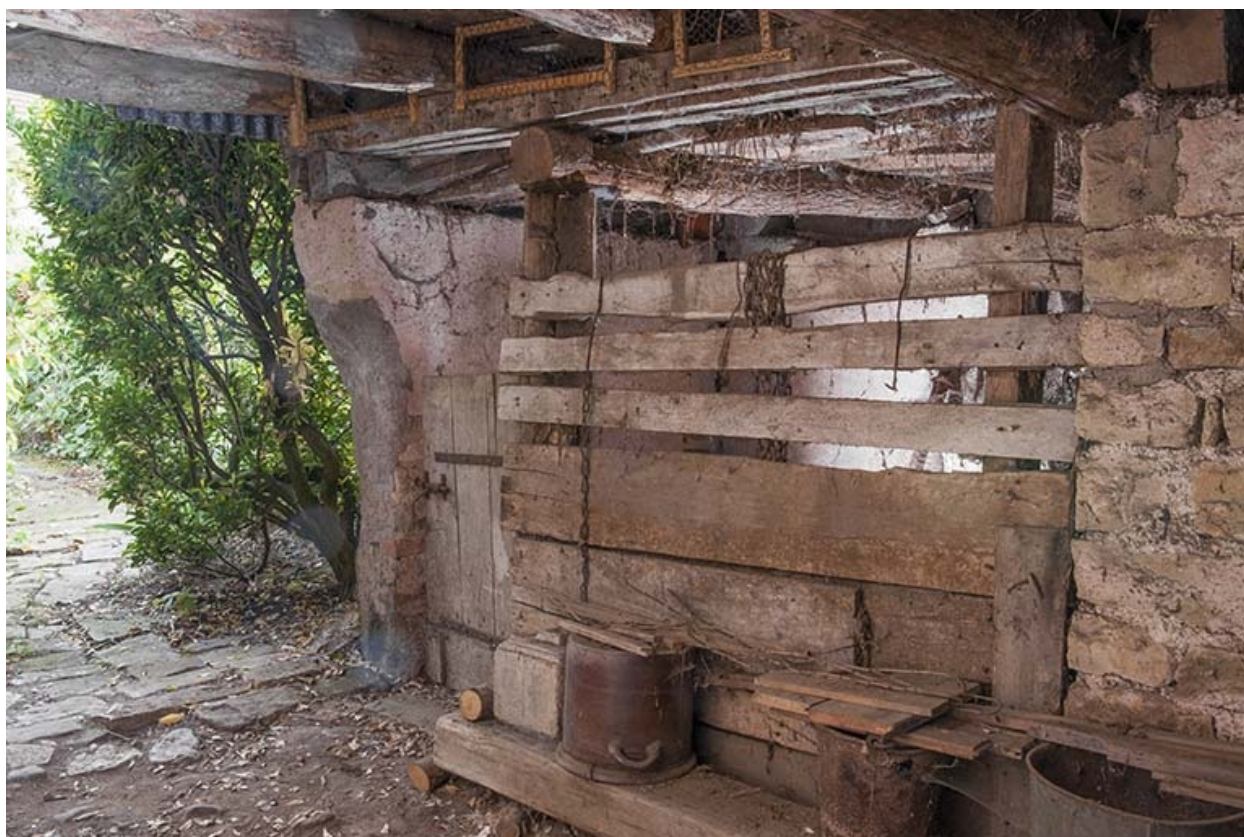
Remise et soue à cochons.  
Phot. Jérôme Mongreville  
IVR43\_20127000448NUC4A

Remise et soue à cochons.

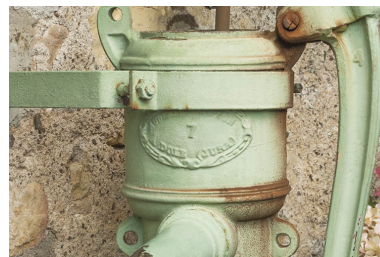
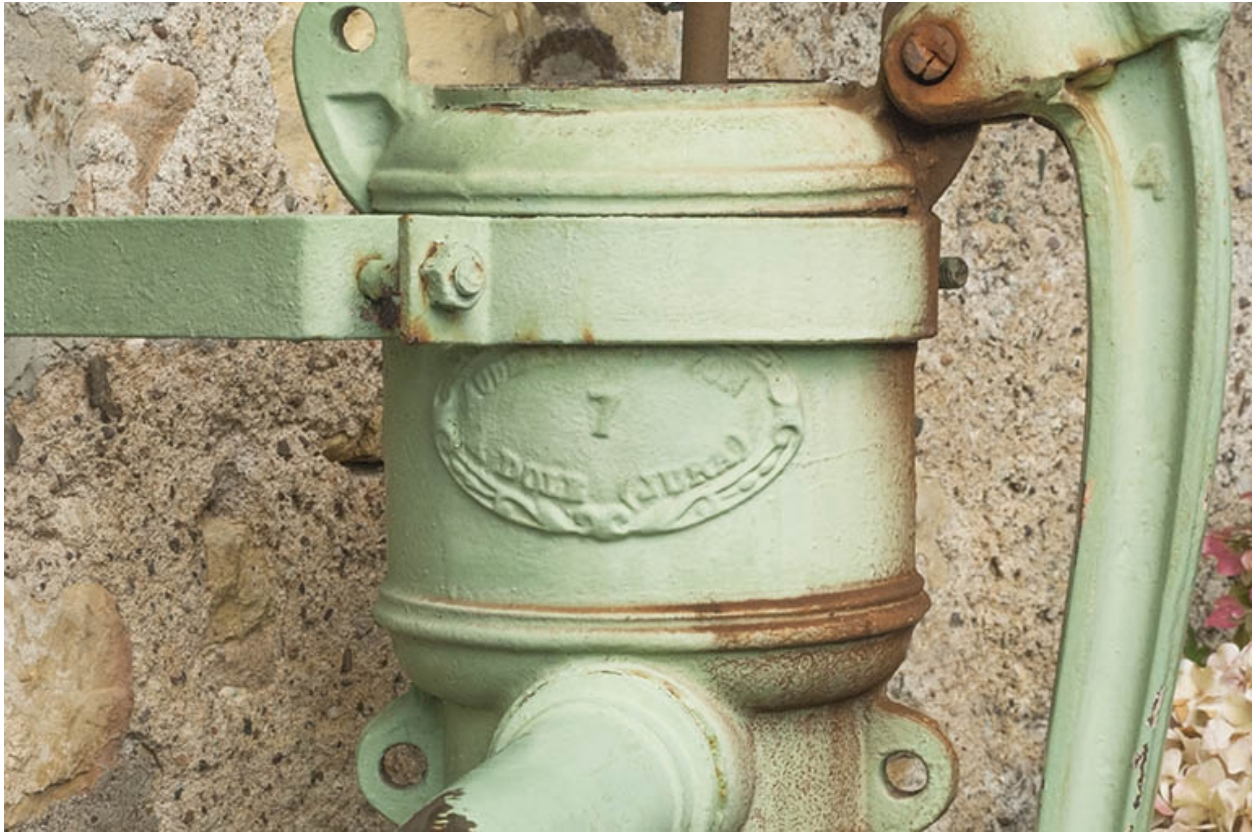
Détail de la pompe à  
bras de la fontaine.  
Phot. Mary Ruffinoni  
IVR43\_20127000520NUC4A

Détail de la pompe à bras de la fontaine.
