Bourgogne-Franche-Comté, Doubs  
Besançon  
îlot Saint-Jacques  
12 rue de l' Orme de Chamars

## **hôtel de Montmartin, actuellement hôpital Saint-Jacques**

Numéro de dossier : IA25000611  
Date de l'enquête initiale : 1996  
Date(s) de rédaction : 2009  
Cadre de l'étude : enquête thématique régionale demeures bisontines  
Degré d'étude : étudié  
Référence du dossier Monument Historique : PA00101503

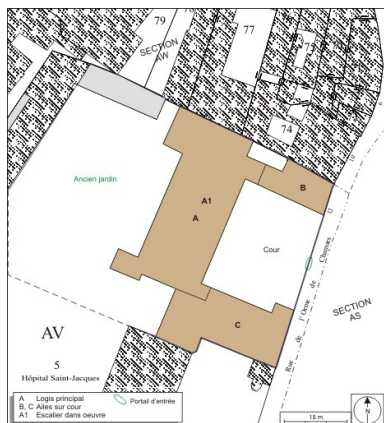
Plan masse et de situation. Extrait du plan cadastral, 1974, section AV.

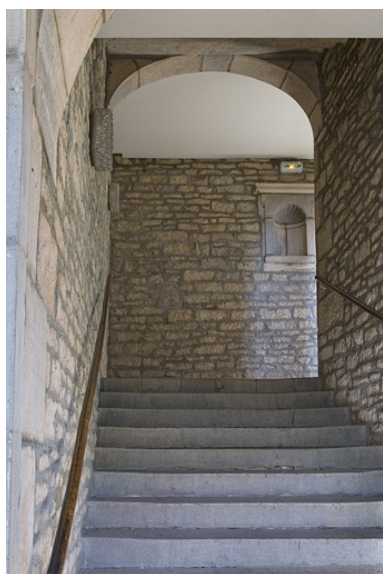
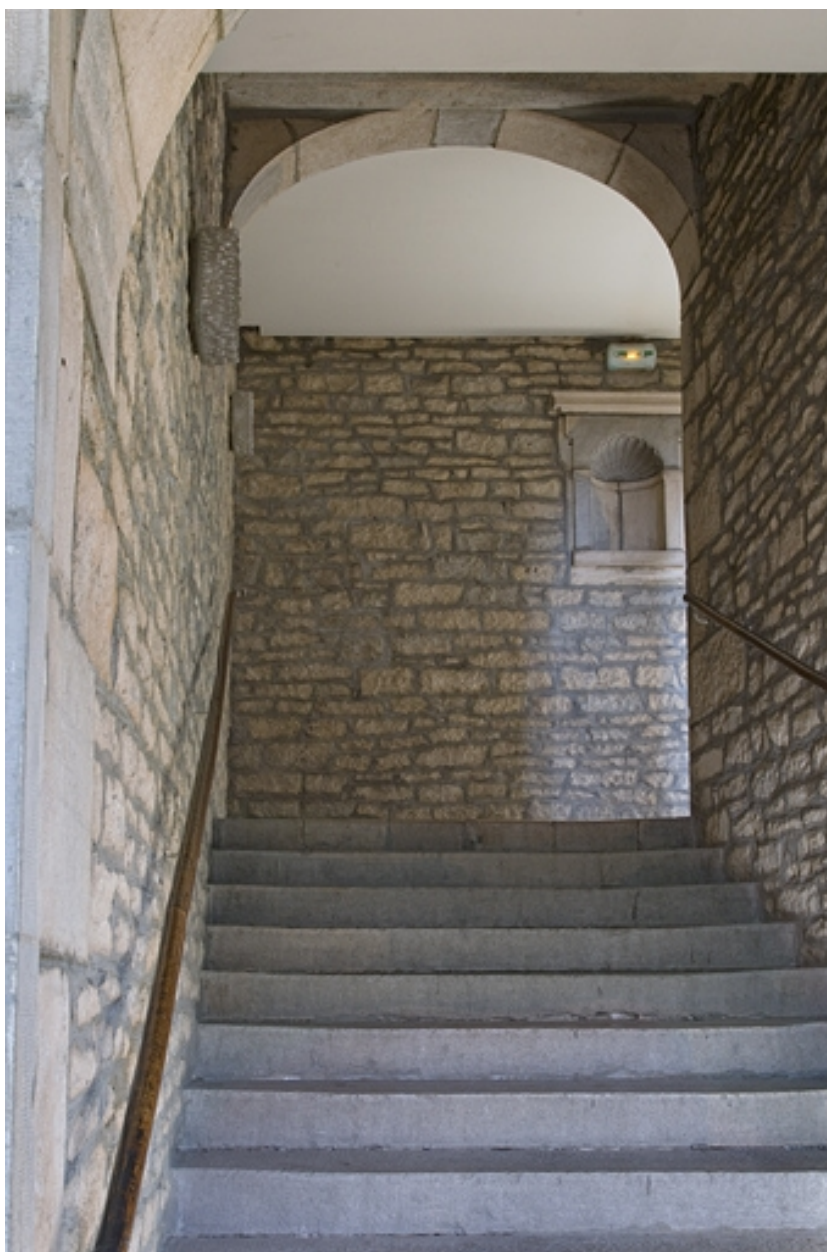
Intérieur : détail de la première volée de l'escalier.  
Phot. Yves Sancey  
IVR43\_20112502691NUC2A

L'hôtel de plan quadrangulaire, situé entre cour et jardin, est cantonné de quatre tours d'angle carrées. La cour est bordée sur rue par une clôture percée d'un portail et encadrée de deux ailes postérieures à la construction de l'hôtel. Un large couloir central, voûté d'arêtes, traverse le bâtiment, à gauche duquel est situé l'escalier d'honneur, avec une cage ornée, à chaque palier, de niches à coquilles.

Escaliers : escalier dans-oeuvre : escalier tournant à retours sans jour, escalier en maçonnerie

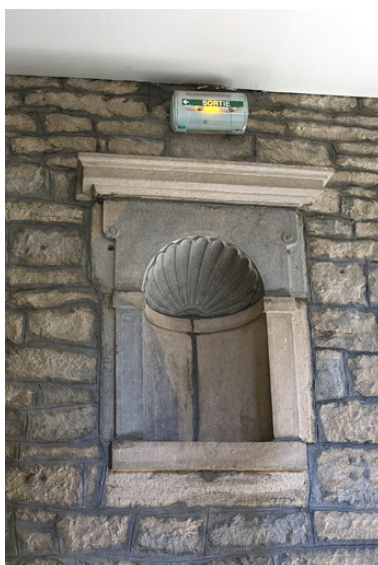
Intérieur : détail d'une niche à coquille décorant la cage de l'escalier.  
Phot. Yves Sancey  
IVR43\_20112502692NUC2A

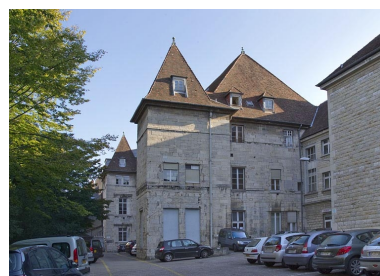
Façades postérieure et latérale gauche : de trois quarts droit.  
Phot. Yves Sancey  
IVR43\_20112502686NUC2A

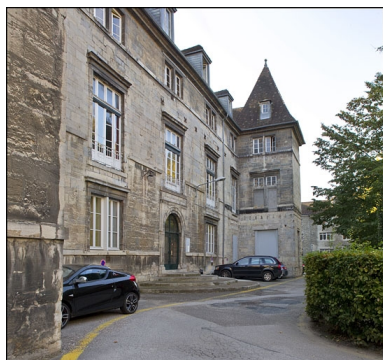
Vue d'ensemble de la façade postérieure, de trois quarts gauche.  
Phot. Yves Sancey  
IVR43\_20112502677NUC2A

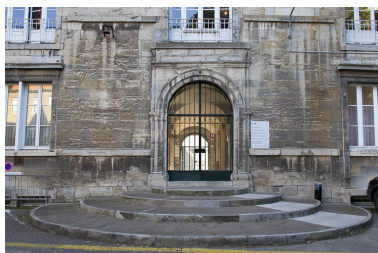
Façade postérieure : détail du portail d'entrée, de face.  
Phot. Yves Sancey  
IVR43\_20112502687NUC2A

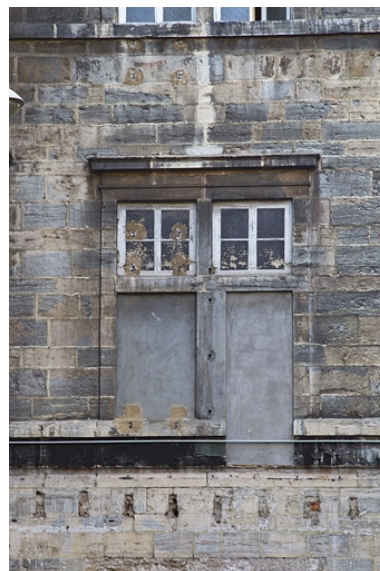
Façade postérieure, tour droite : détail d'une fenêtre du premier étage.  
Phot. Yves Sancey  
IVR43\_20112502688NUC2A

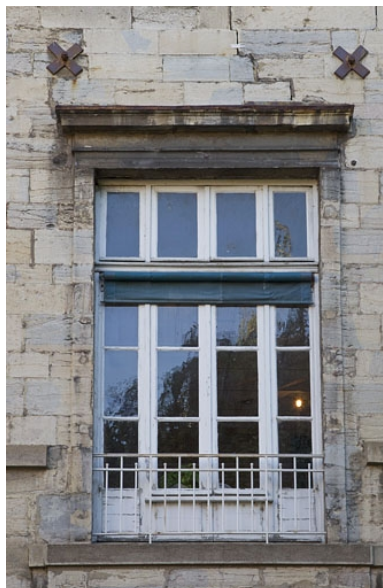
Façade postérieure : détail  
d'une fenêtre du premier étage.

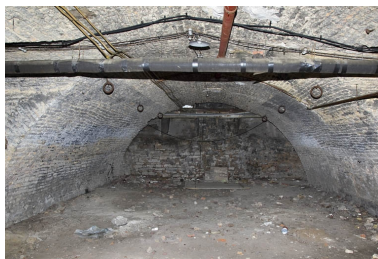
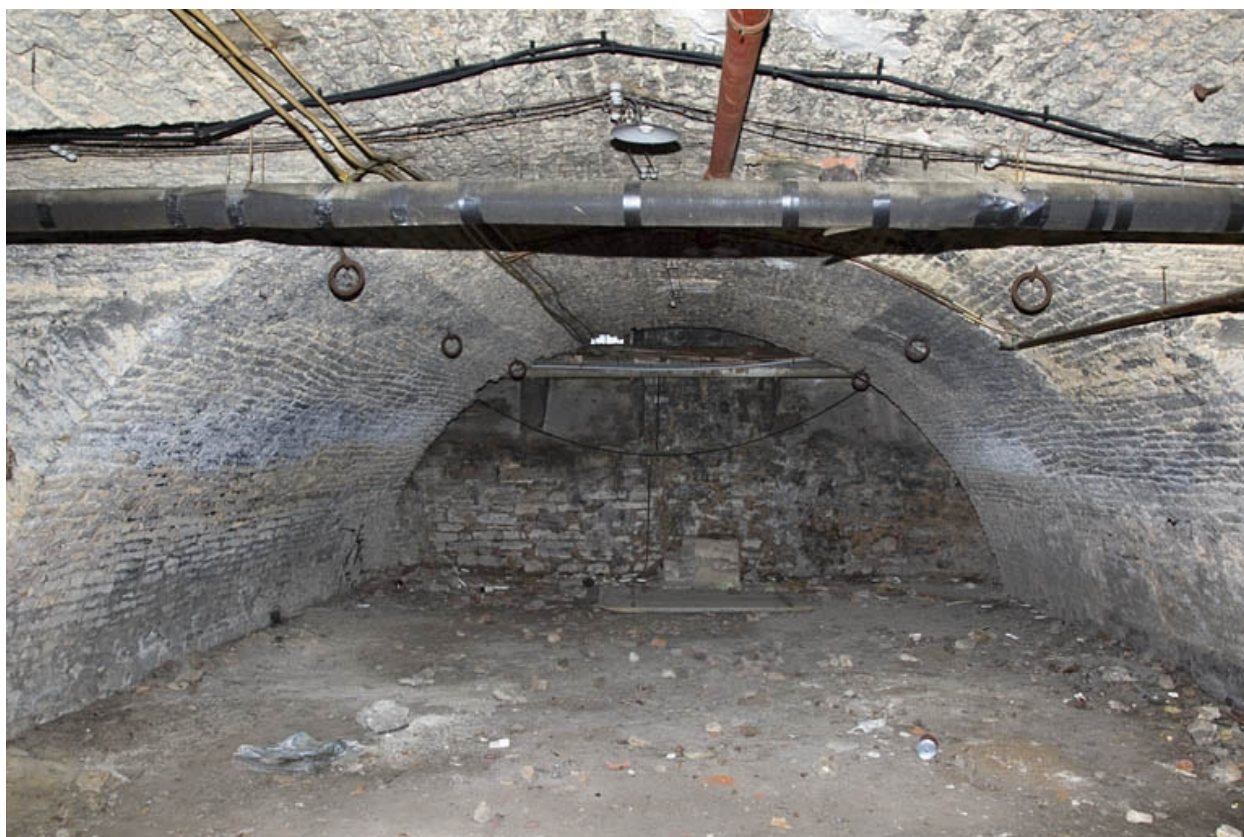
Sous-sol : détail d'une  
cave voûtée en berceau.

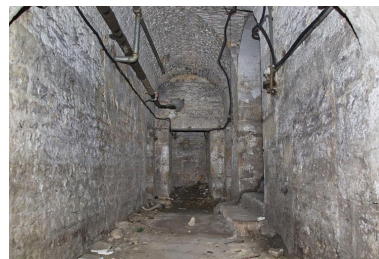
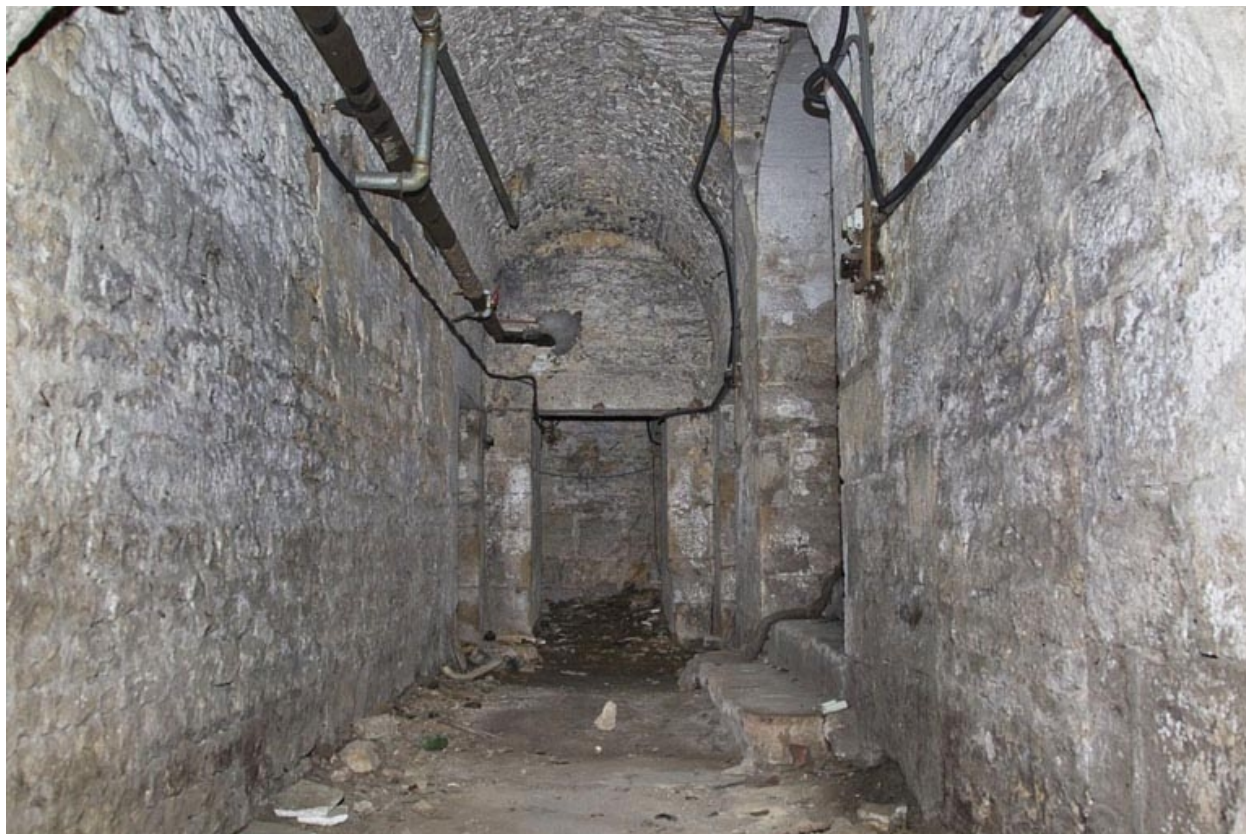
Sous-sol : détail d'un passage  
donnant sur un escalier de cave.

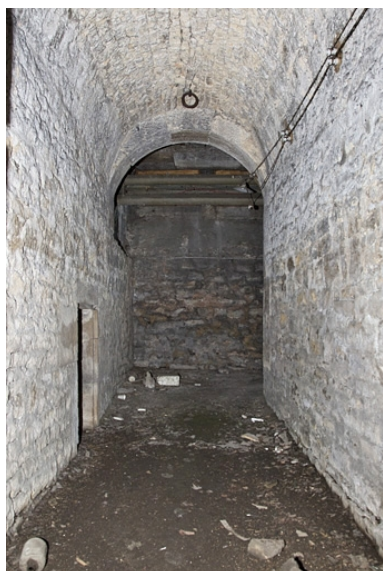
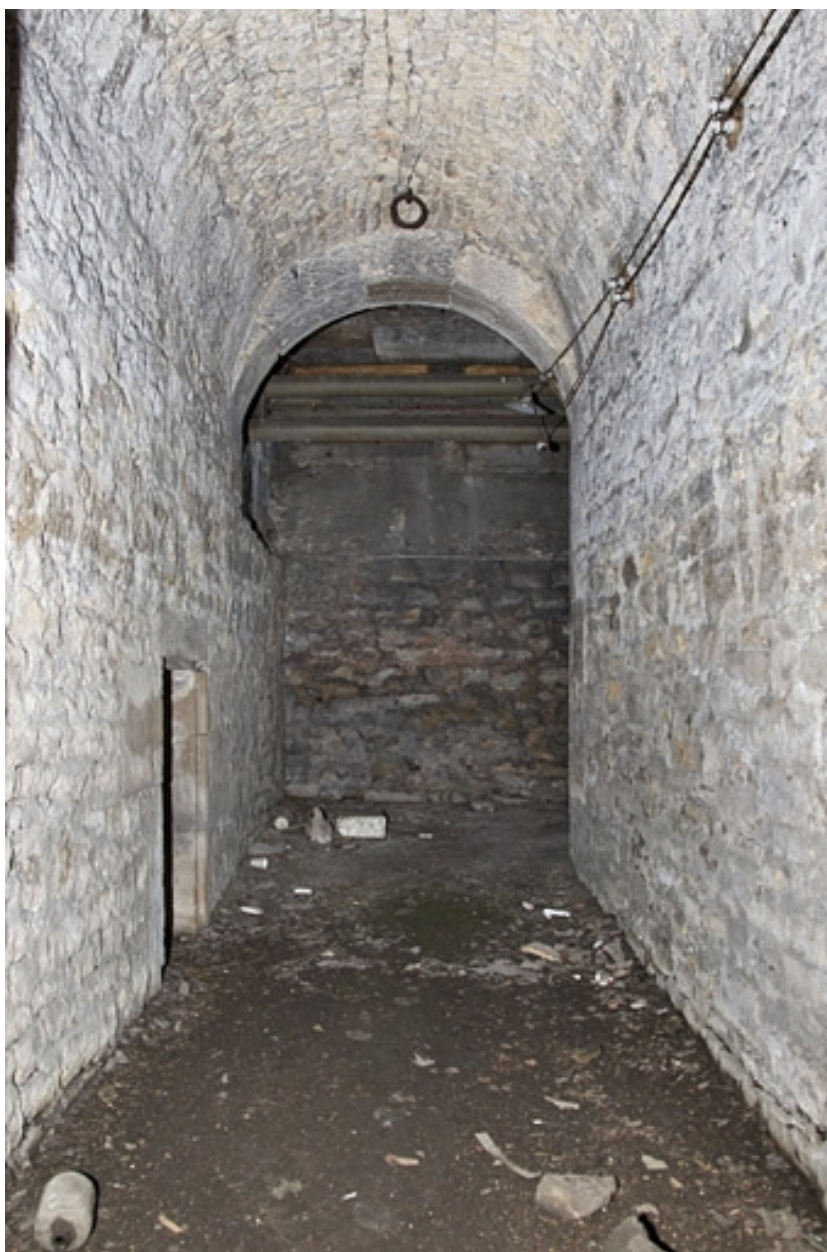
Sous-sol : détail d'un  
couloir voûté en berceau.

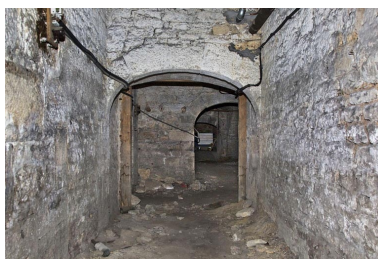
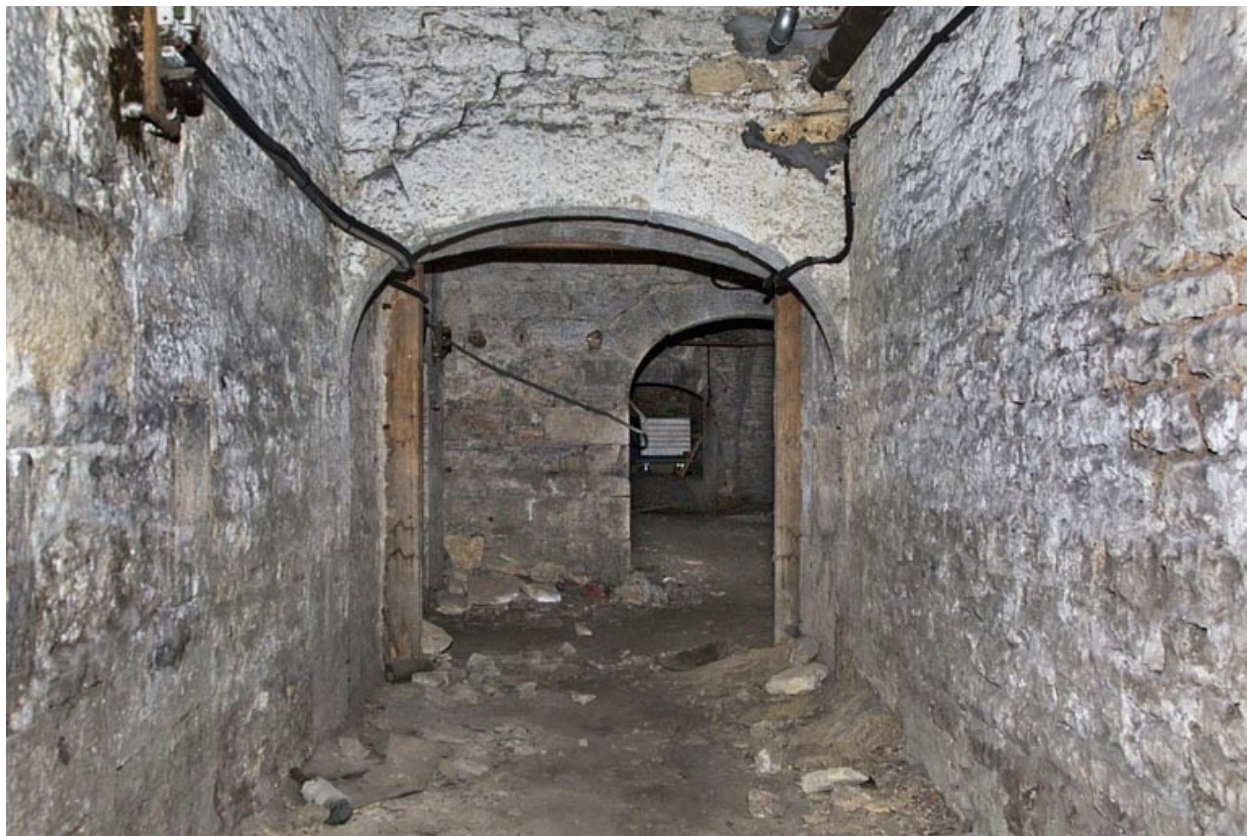
Sous-sol : détail d'un passage.

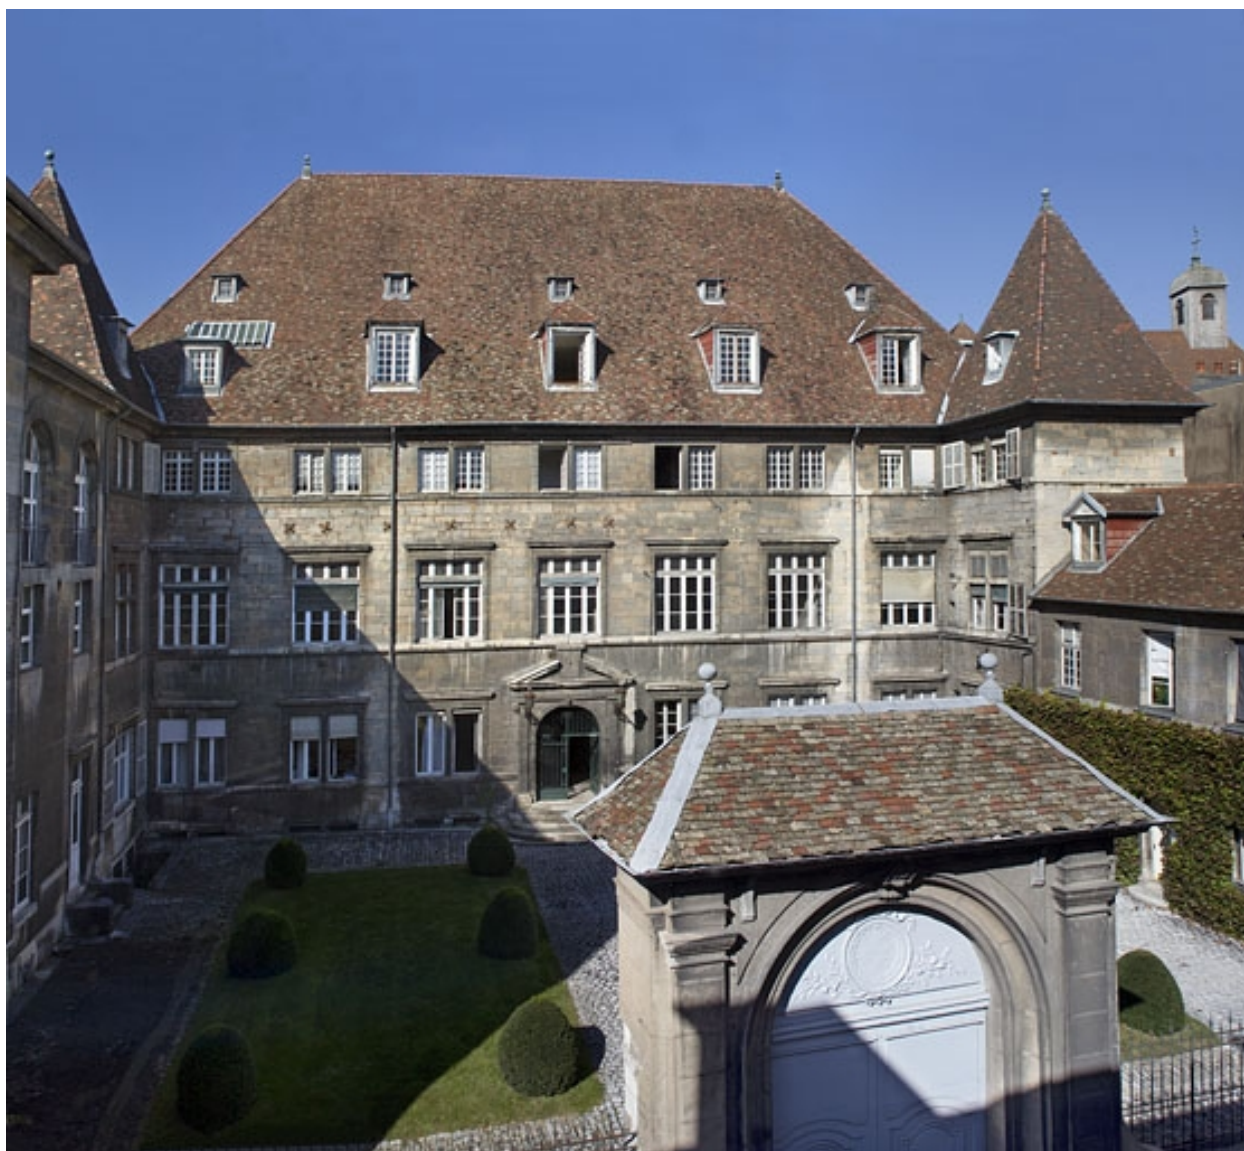
Vue d'ensemble de l'hôtel et de la cour, de face.

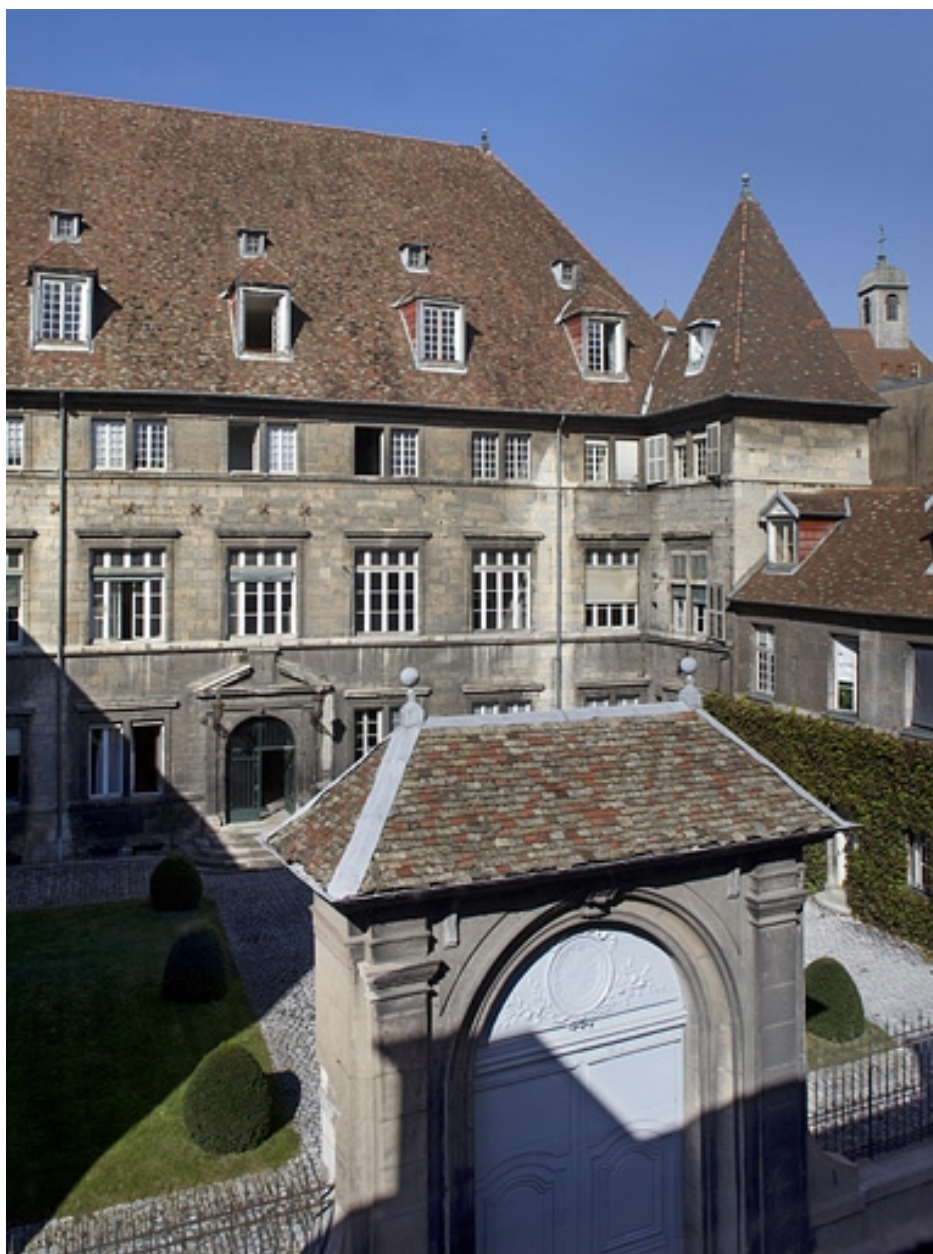
Vue d'ensemble de l'hôtel et de la cour, de trois quarts gauche.

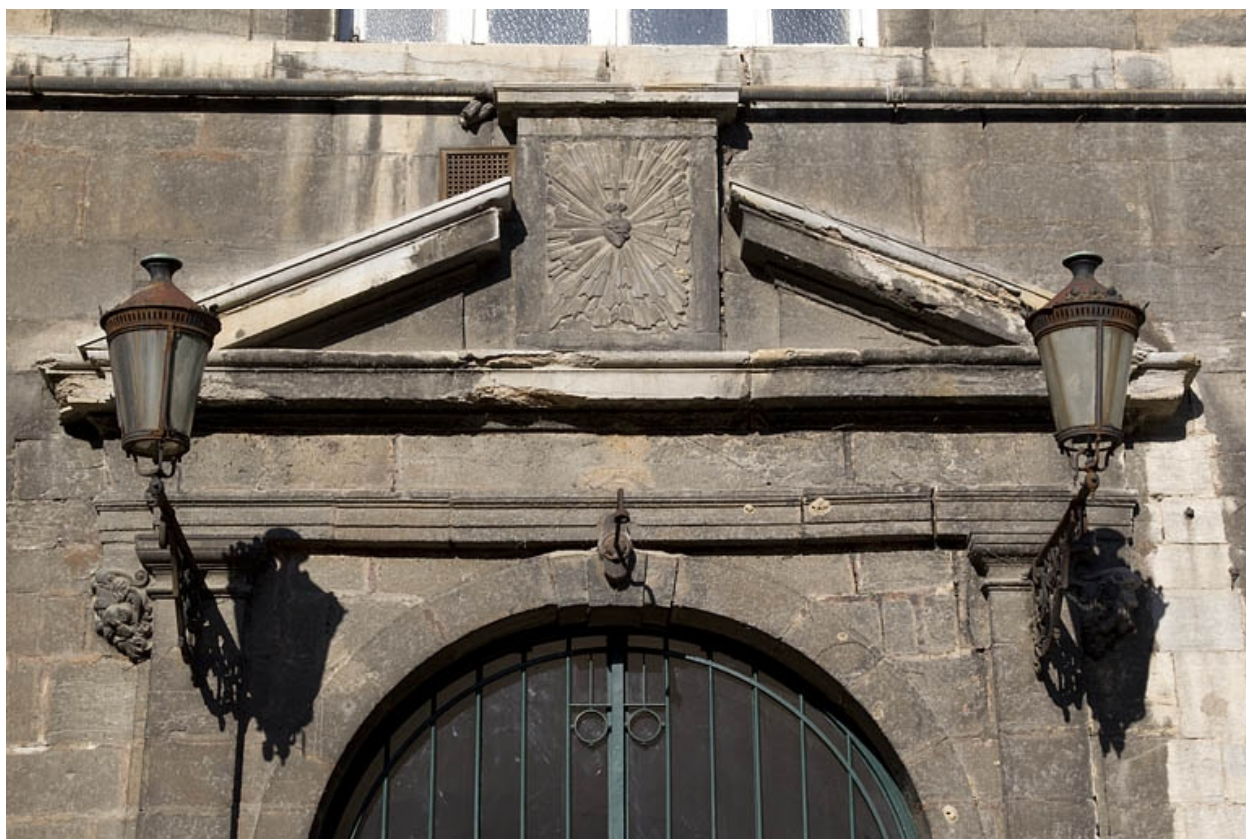
Façade antérieure, portail  
d'entrée : détail du fronton.  
Phot. Yves Sancey  
IVR43\_20112502695NUC2A

La porte d'entrée du logis est encadré de deux pilastres d'ordre dorique avec de part et d'autre deux têtes d'hommes de profil et surmontée d'un fronton triangulaire interrompu avec tabernacle. Sur ce dernier se trouve un coeur surmonté d'une croix et entouré de rayons.

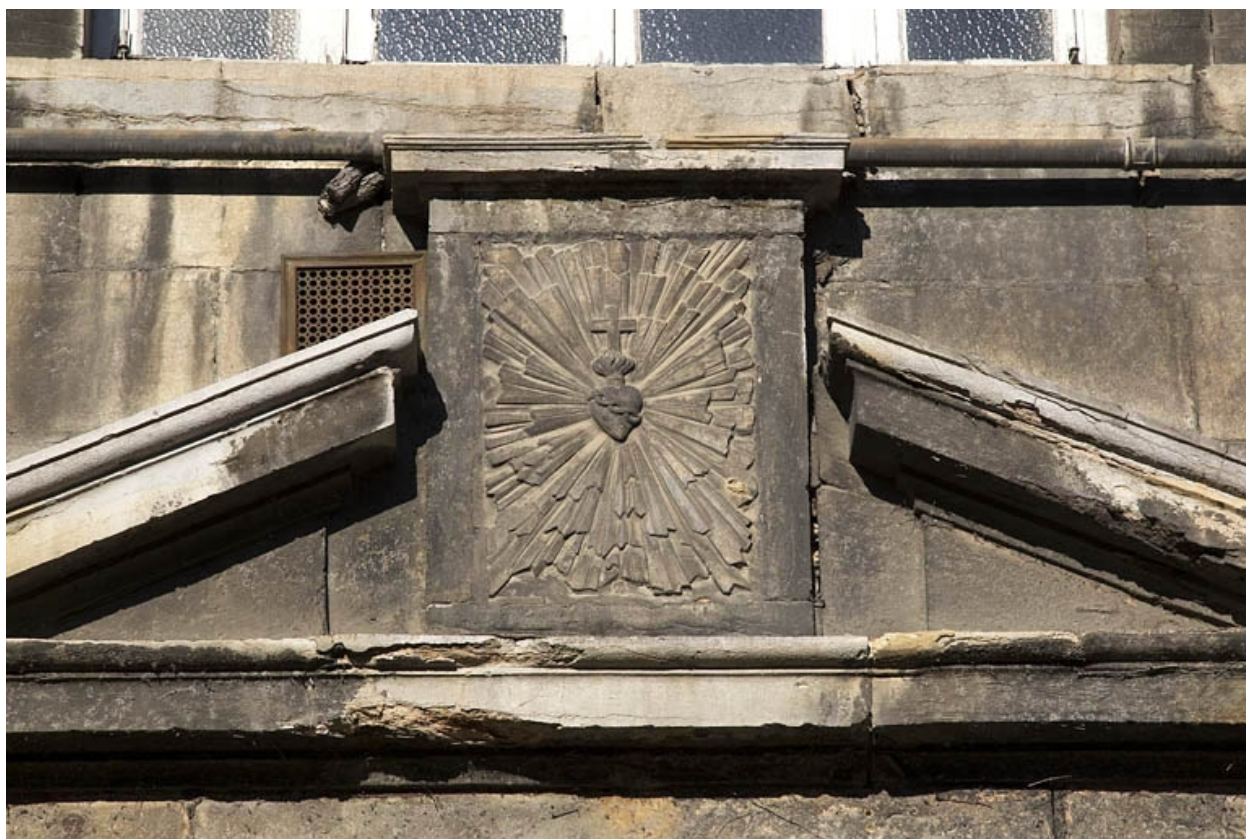
Façade antérieure, portail  
d'entrée : détail du décor  
du tabernacle du fronton.  
Phot. Yves Sancey  
IVR43\_20112502694NUC2A
