Bourgogne-Franche-Comté, Doubs  
Remoray-Boujeons  
rue des Places

## scierie communale de Remoray

Numéro de dossier : IA25001427  
Date de l'enquête initiale : 2015  
Date(s) de rédaction : 2015  
Cadre de l'étude : patrimoine industriel patrimoine industriel du Doubs  
Degré d'étude : étudié

Dénomination : scierie  
Parties constitutantes non étudiées : atelier de fabrication, salle des machines

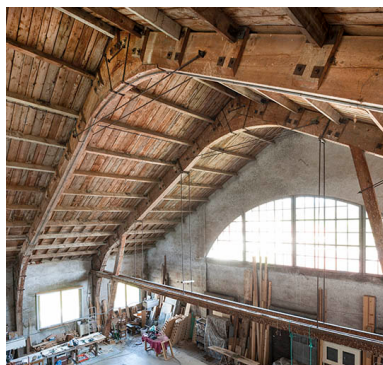
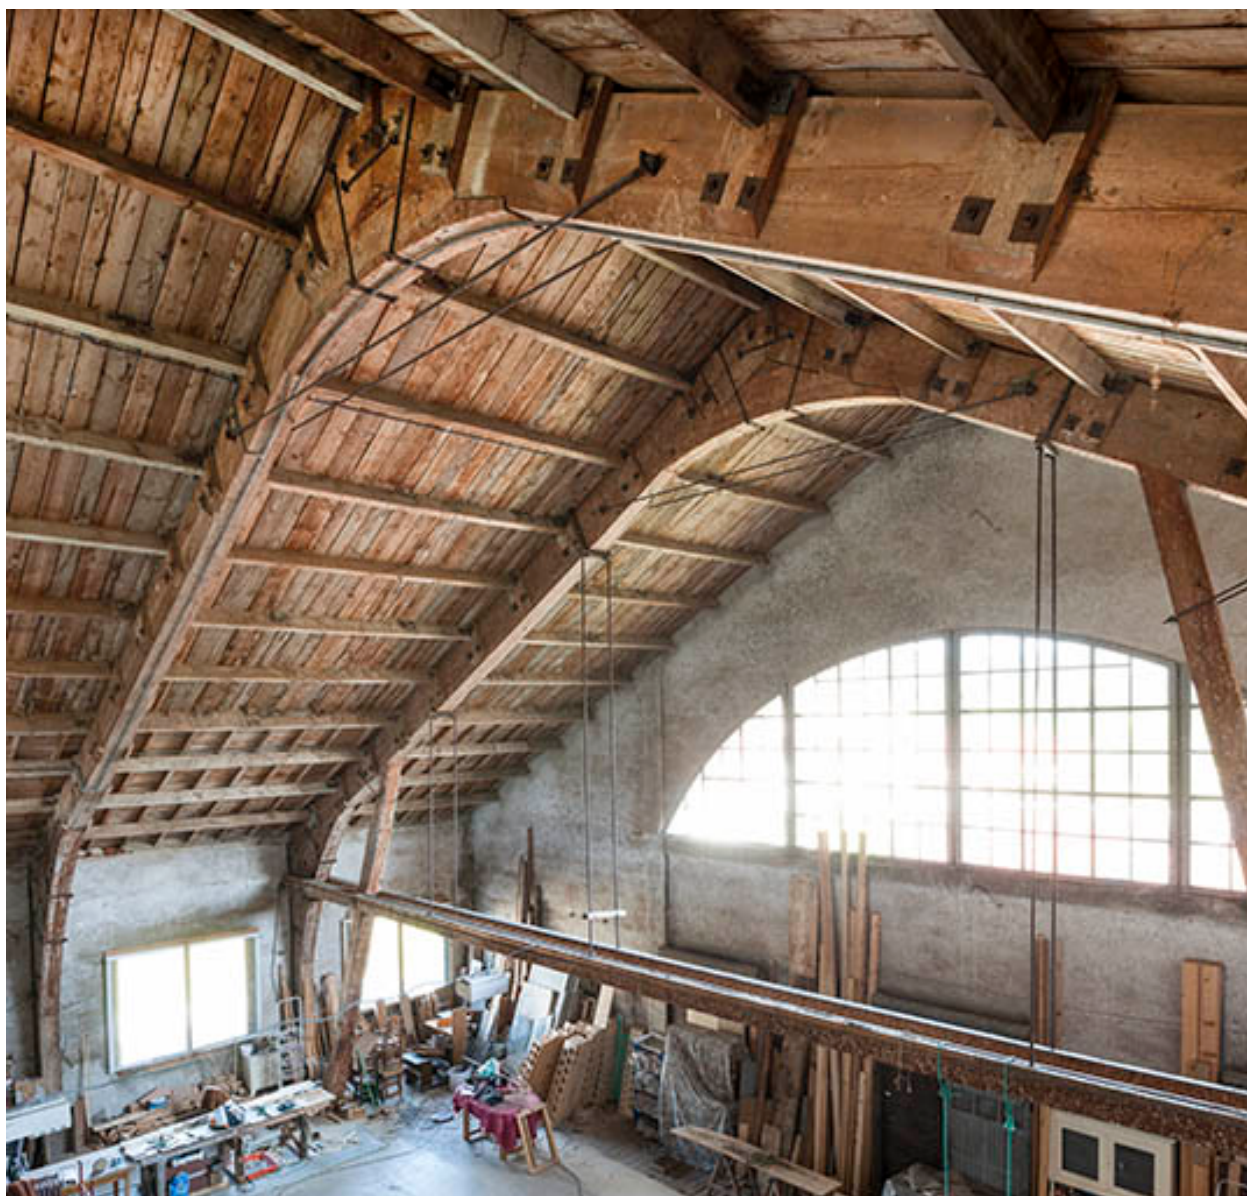
Vue d'ensemble de la charpente.  
Phot. Jérôme Mongreville  
IVR43\_20152501902NUC4A

Vue d'ensemble de la charpente.

Adossé à la pente du terrain, le bâtiment est construit en moellon de calcaire enduit et en béton armé, l'atelier de sciage étant installé à l'étage de soubassement. Son toit à longs pans couvert en tôle est soutenu par une charpente en lamellé-boulonné. Composée de quatre fermes apparentes, chacune d'elle se compose d'un assemblage de six planches de sapin (6 cm d'épaisseur et 50 cm de largeur) montées sur chant, maintenues entre elles et reliées aux pannes par des pièces métalliques (tiges filetées, plaques carrées et boulons). Chaque demi-ferme est solidarisée dans sa partie supérieure par quatre tirants métalliques horizontaux et une pièce de bois cintrée fixée par un double étrier. La charpente est qualifiée d'autoporteuse, les fermes, dépourvues d'entrants, étant prolongées au sol par des jambes verticales, noyées dans la maçonnerie des murs gouttereaux. Dégagé de tout support, l'espace théorique de travail atteint 21 mètres de largeur pour 19 mètres de profondeur. Un entrant double (tige métallique) fixé par deux jambes de force a été installé postérieurement sur deux fermes, pour assurer le maintien d'un châssis de scie. Les pignons nord et sud sont ajourés d'une grande baie segmentaire en béton armé. Originellement couverte de toits perpendiculaires, la travée est du bâtiment, qui abritait le logement et l'atelier d'affûtage, est aujourd'hui couverte d'un appentis en tôle.

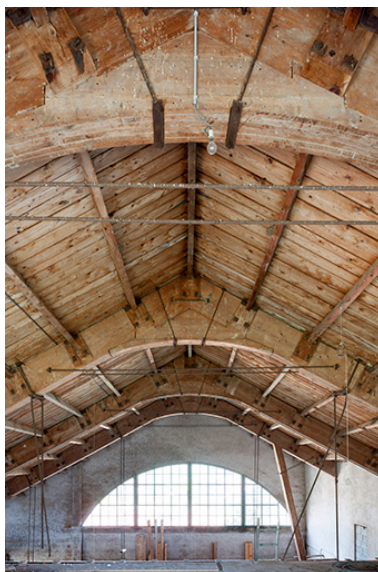
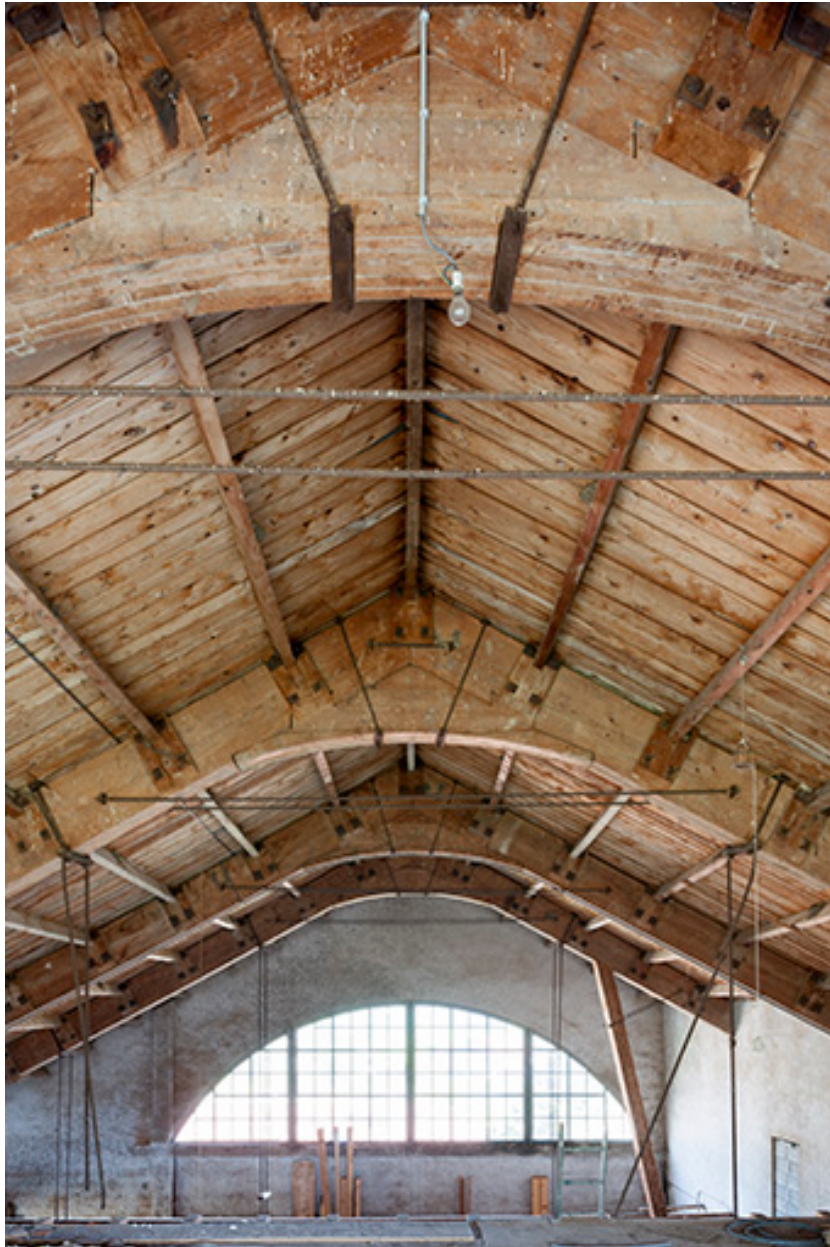
Vue axiale de la charpente, depuis l'ouest.  
Phot. Jérôme Mongreville  
IVR43\_20152501897NUC4A

Vue axiale de la charpente, depuis l'ouest.

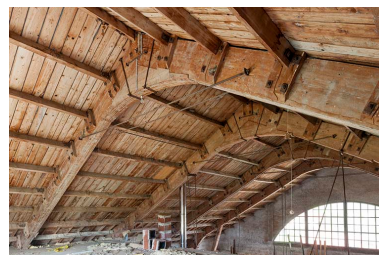
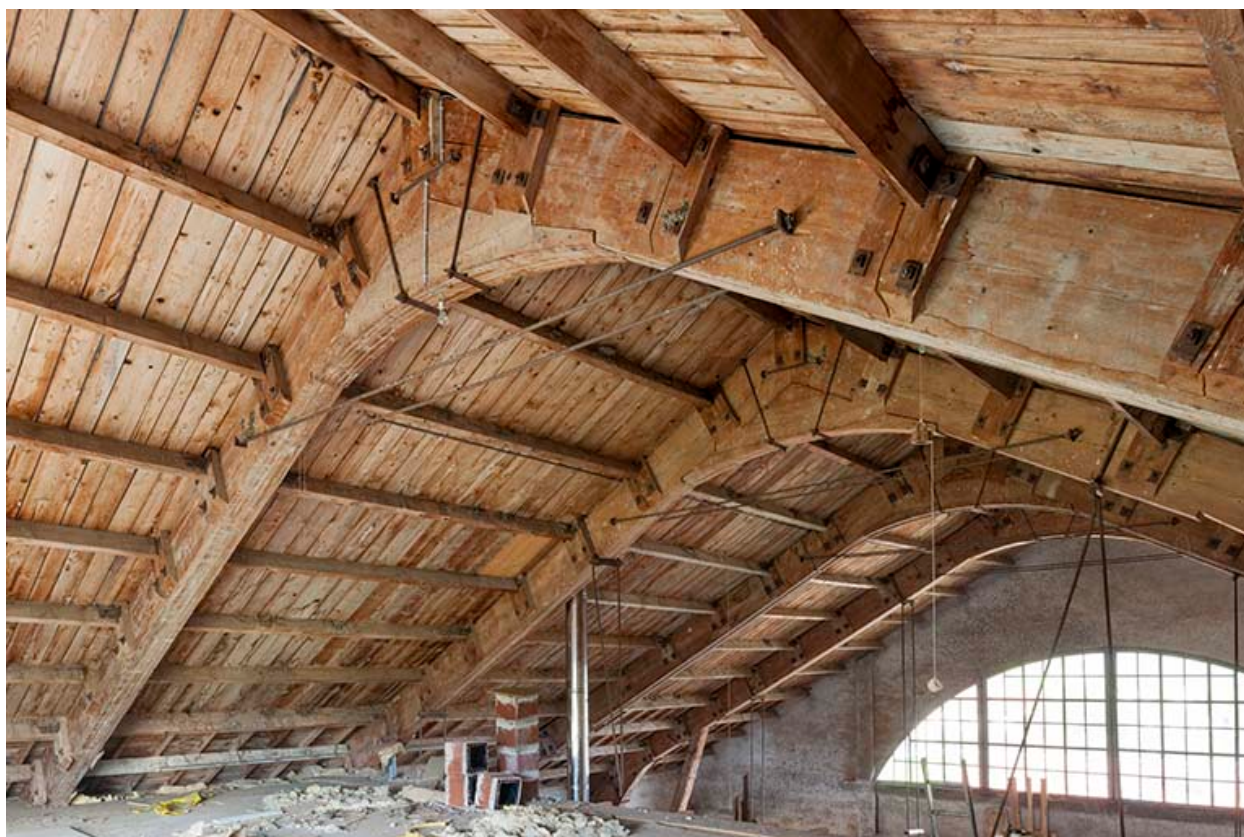
Vue désaxée de la charpente.  
Phot. Jérôme Mongreville  
IVR43\_20152501895NUC4A

Vue désaxée de la charpente.

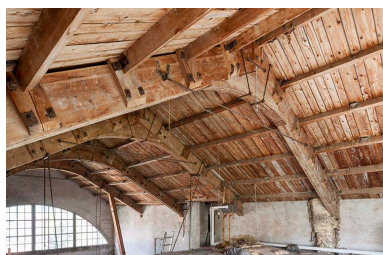
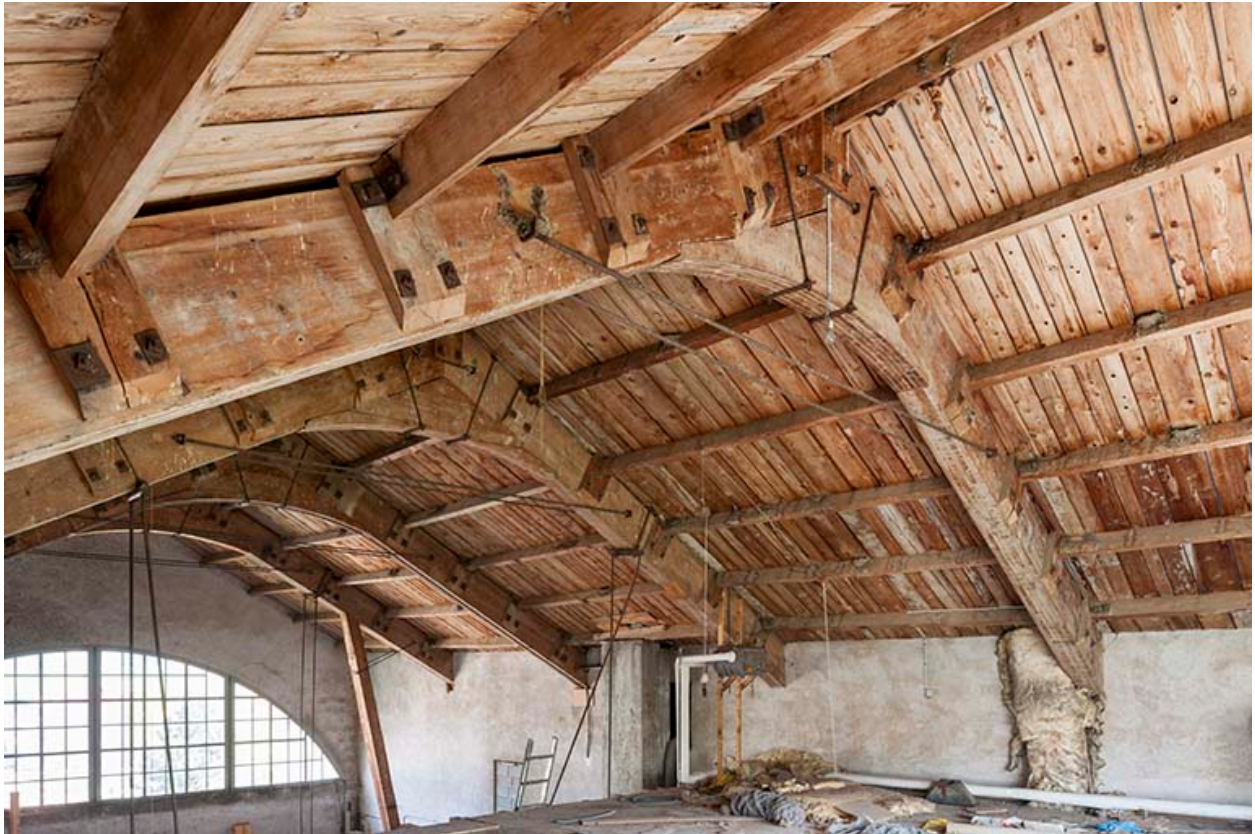
Fermes et voliges.  
Phot. Jérôme Mongreville  
IVR43\_20152501896NUC4A

Fermes et voliges.

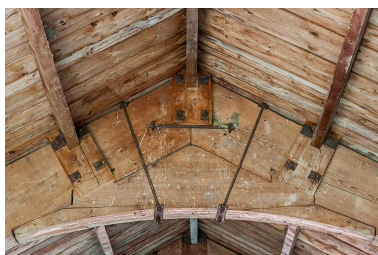
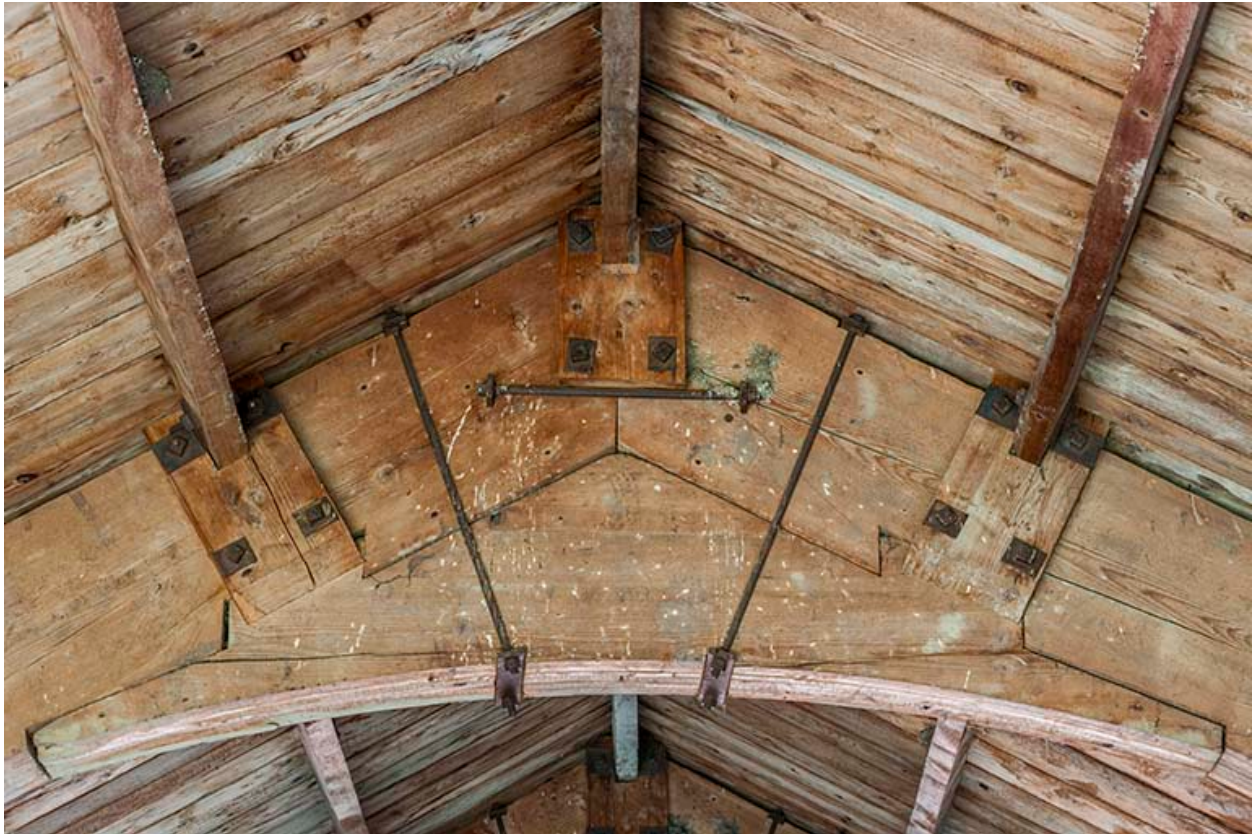
Détail de la jonction d'une ferme.  
Phot. Jérôme Mongreville  
IVR43\_20152501898NUC4A

Détail de la jonction d'une ferme.

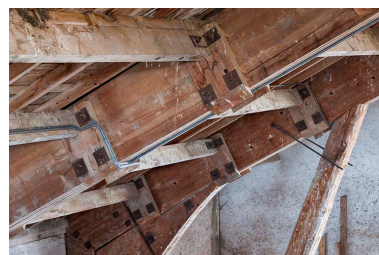
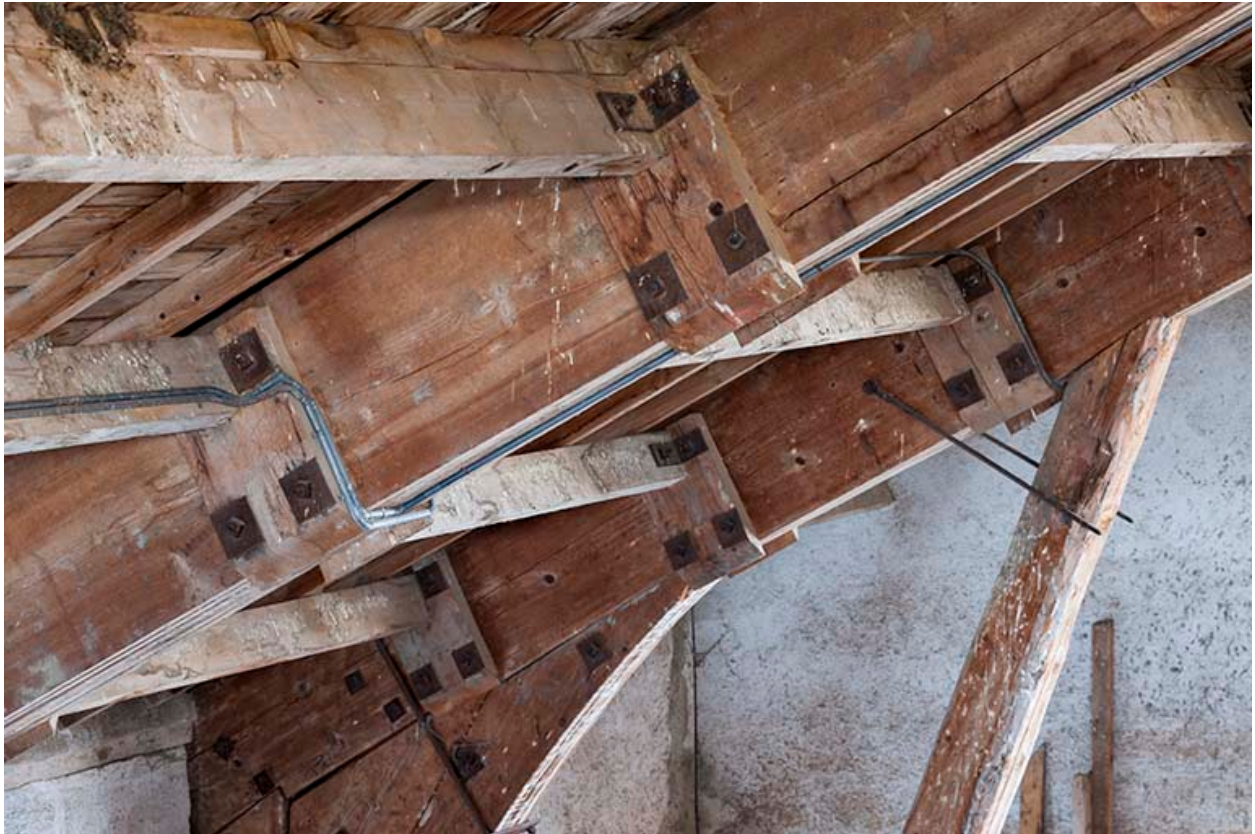
Liaison des pannes et des fermes  
par équerres et plaques boulonnées.  
Phot. Jérôme Mongreville  
IVR43\_20152501899NUC4A

Liaison des pannes et des fermes par équerres et plaques boulonnées.

L'atelier de scierie est couvert d'une (rare) charpente en lamellée-boulonnée, signalée dans un devis comme "charpente cintrée, clouée et scellée". Il semble que la machine à vapeur n'ait pas longtemps été active, l'usine ayant rapidement été reliée au réseau électrique. Louée à des particuliers localement appelés "scieurs", la scierie travaille du bois résineux et produit principalement du bois d'œuvre pour les charpentiers. Elle cesse son activité vers 1970, alors occupée par
