Bourgogne-Franche-Comté, Doubs  
Villers-le-Lac  
6 rue Ulysse Anguenot

## maison et atelier d'horlogerie Frisetti-Bruchon

Numéro de dossier : IA25001574  
Date de l'enquête initiale : 2016  
Date(s) de rédaction : 2016  
Cadre de l'étude : patrimoine industriel patrimoine industriel du Doubs  
Degré d'étude : étudié

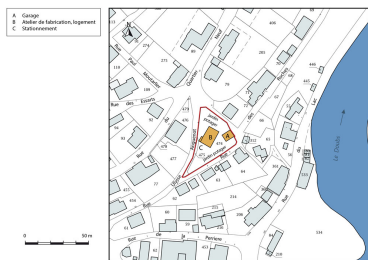
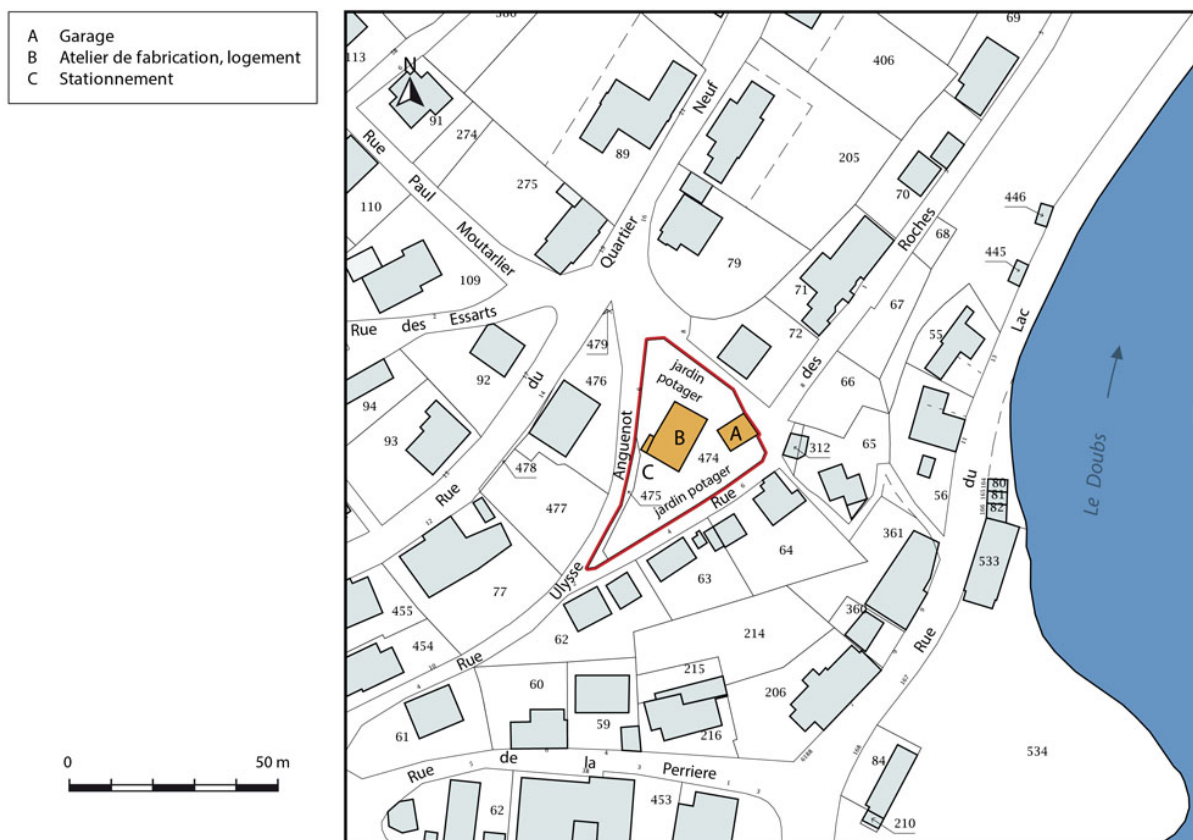
Plan-masse et de situation.  
Dess. Mathias Papigny  
IVR43\_20162501569NUDA

Plan-masse et de situation.

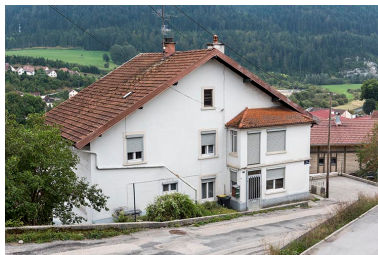
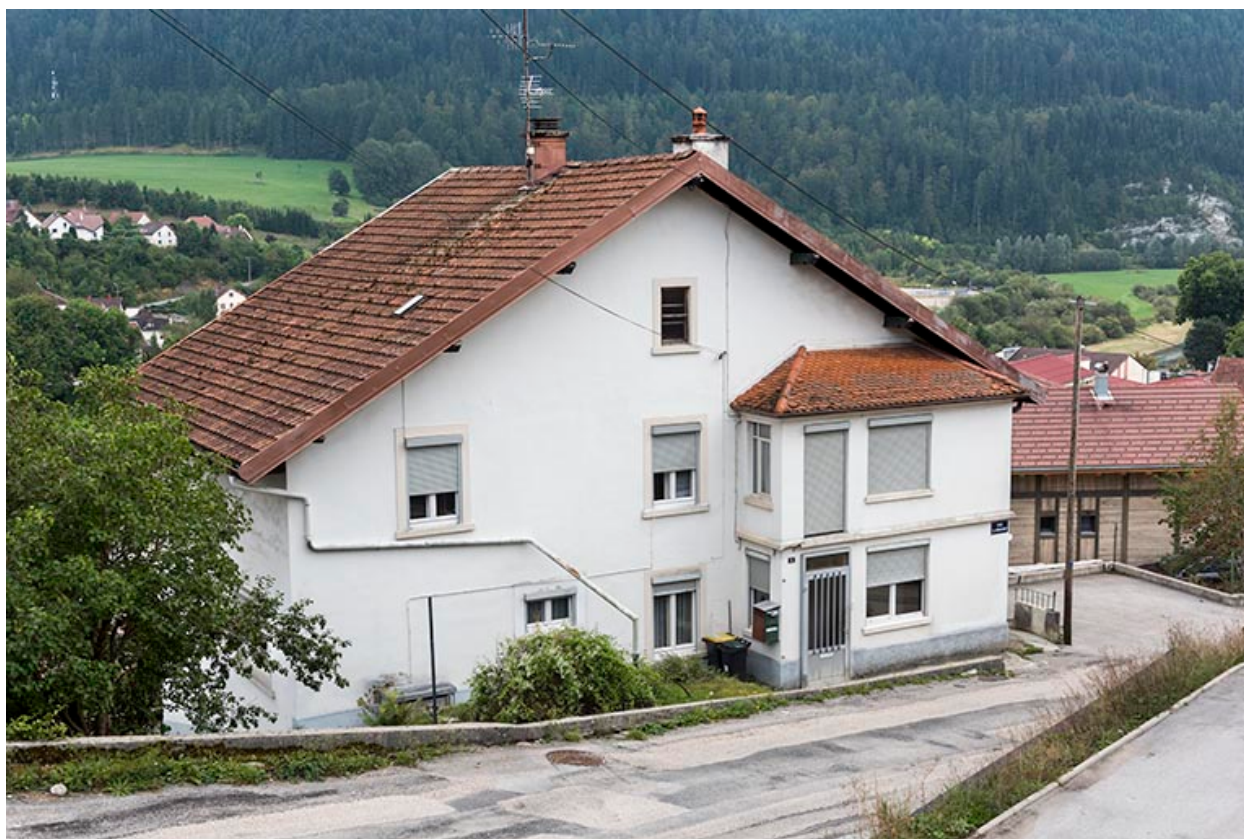
Façade antérieure, de  
trois quarts gauche.  
Phot. Sonia Dourlot  
IVR43\_20162501403NUC4A

Façade antérieure, de trois quarts gauche.

La maison a des murs en moellons calcaires enduits et un toit à longs pans, pignons couverts et tuiles mécaniques. Elle comporte un étage de soubassement, un rez-de-chaussée surélevé, un étage carré et un étage en surcroît, desservis par un escalier dans-oeuvre. A l'est, elle est éclairée aux deux niveaux intermédiaires par des fenêtres horlogères. De ce côté, elle dispose d'un garage en parpaings de béton enduits, coiffé par un toit à un pan en acier.

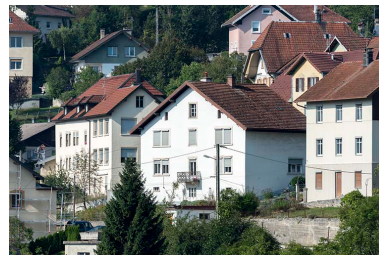
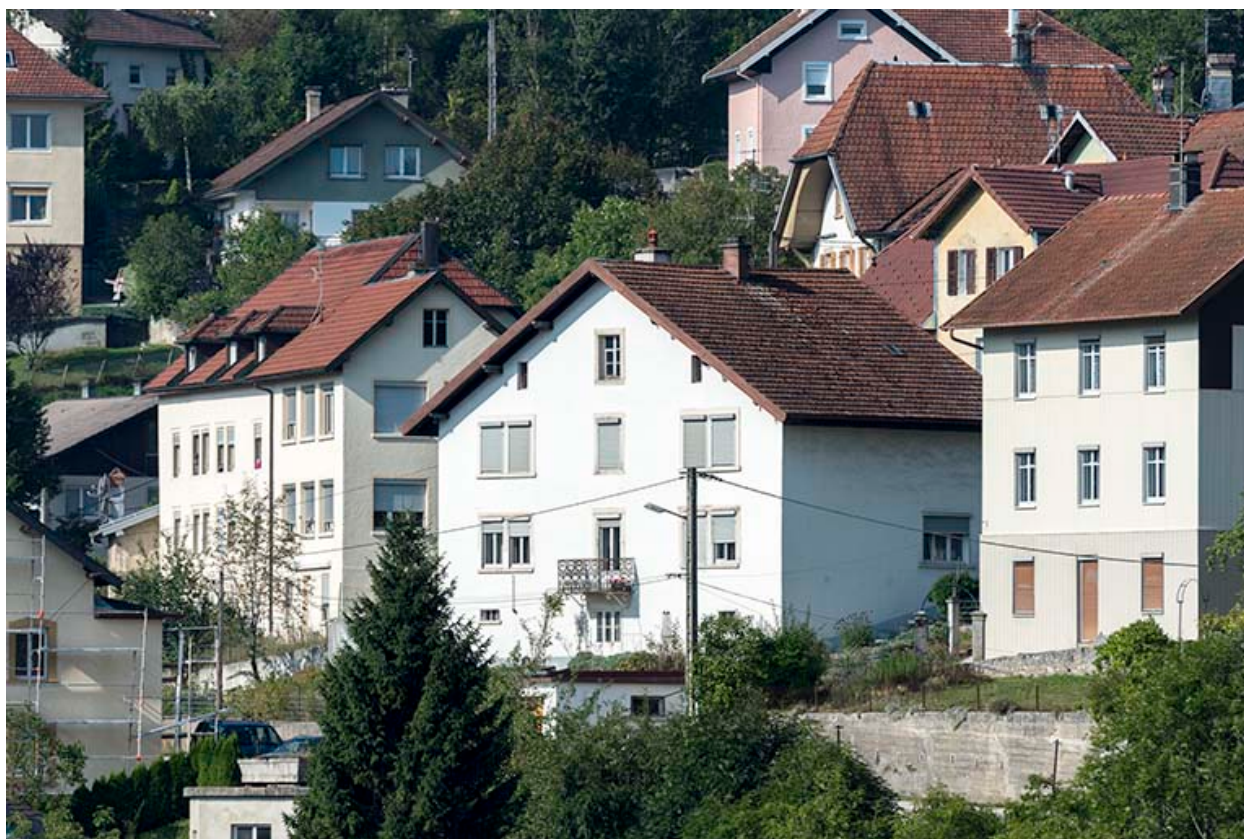
Façades postérieure  
et latérale gauche.  
Phot. Sonia Dourlot  
IVR43\_20162501404NUC4A

Façades postérieure et latérale gauche.
