Bourgogne-Franche-Comté, Nièvre  
Saint-Honoré-les-Bains  
8 avenue Jean Mermoz

## remise et écurie de la Villa Suzanne

Numéro de dossier : IA58001286  
Date de l'enquête initiale : 2019  
Date(s) de rédaction : 2019  
Cadre de l'étude : enquête thématique régionale thermalisme en Bourgogne-Franche-Comté (1e)  
Degré d'étude : étudié

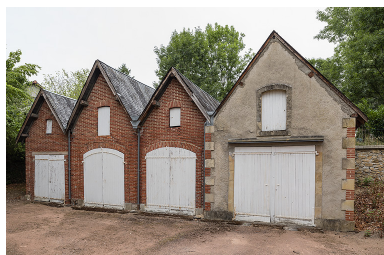
Façade composée de  
quatre murs-pignons.  
Phot. Pierre-Marie Barbe-Richaud  
IVR26\_20195800632NUC4A

L'édifice se compose de quatre corps transversaux couverts de quatre toits à longs pans en ardoise. Chaque corps présente un mur-pignon en façade, ce qui donne un aspect pittoresque à l'ensemble. Ce caractère est accentué par l'utilisation exclusive de la brique rouge en façade pour les trois corps de gauche. La façade du corps de droite, plus tardive, est en moellon de pierre recouvert d'enduit et ses angles sont marqués par des chaînes alternant brique et pierre. Les deux portes cochères centrales sont couvertes d'arc segmentaire, tout comme les baies des pignons.

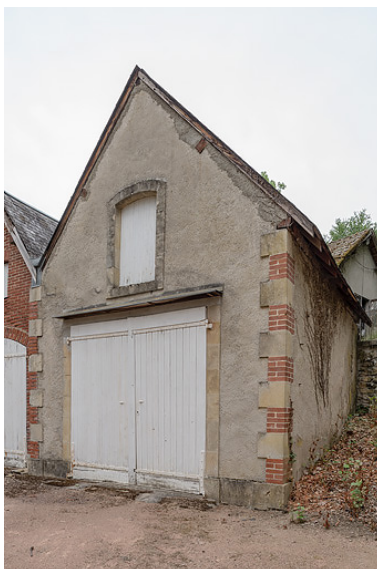
Mur-pignon du corps de droite.  
Phot. Pierre-Marie Barbe-Richaud  
IVR26\_20195800633NUC4A

Le bâtiment date de 1891. La partie droite semble ajoutée dans un second temps, peut-être au début du 20e siècle.  
Période(s) principale(s) : 4e quart 19e siècle ()  
Période(s) secondaire(s) : 1er quart 20e siècle (?)  
Dates : 1891 (daté par source)  
Auteur(s) de l'oeuvre : maître d'oeuvre inconnu

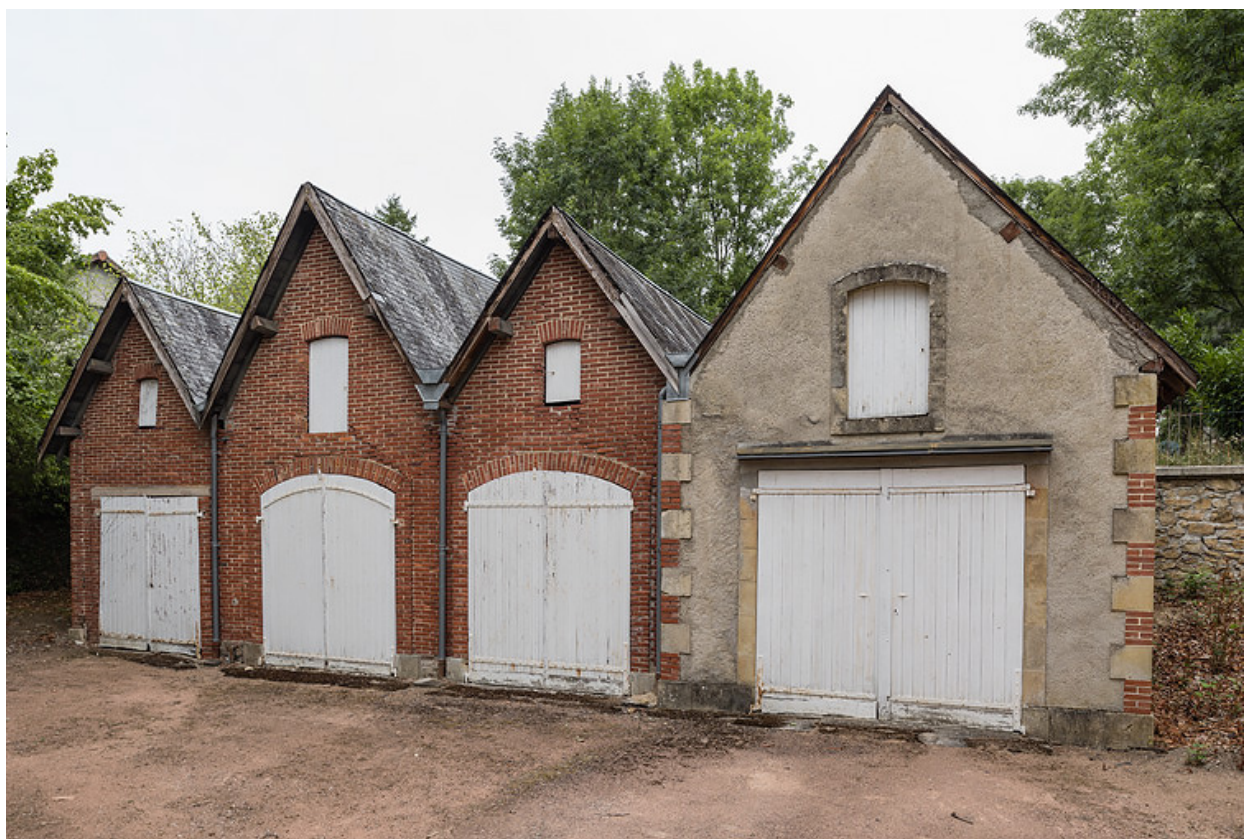
IVR26\_20195800632NUC4A

Façade composée de quatre murs-pignons.

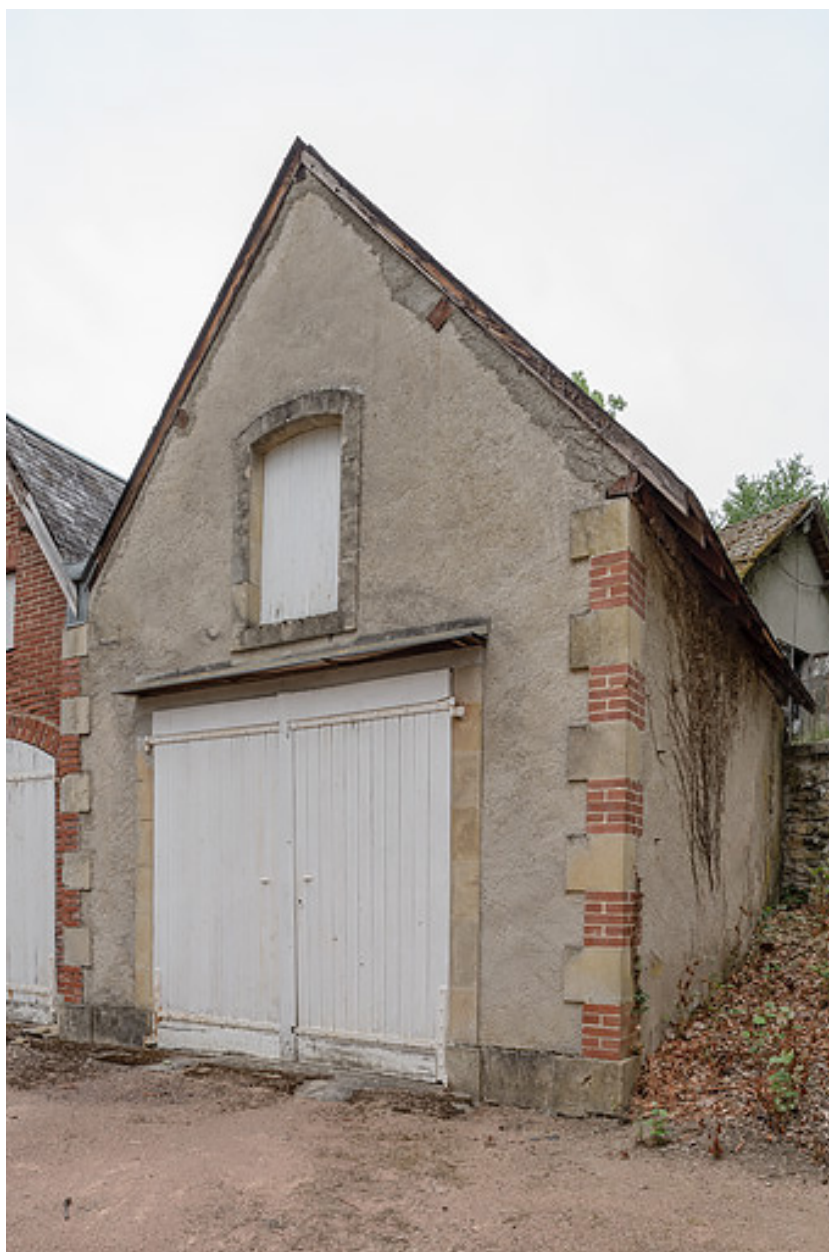
IVR26\_20195800633NUC4A

Mur-pignon du corps de droite.
