Bourgogne-Franche-Comté, Côte-d'Or  
Beaune  
rue de l' Eglise

## église Saint-Nicolas

Numéro de dossier : IA21004959  
Date de l'enquête initiale : 2011  
Date(s) de rédaction : 2011, 2015  
Cadre de l'étude : enquête thématique régionale patrimoine religieux de la Côte de Beaune  
Degré d'étude : étudié  
Référence du dossier Monument Historique : PA00112109

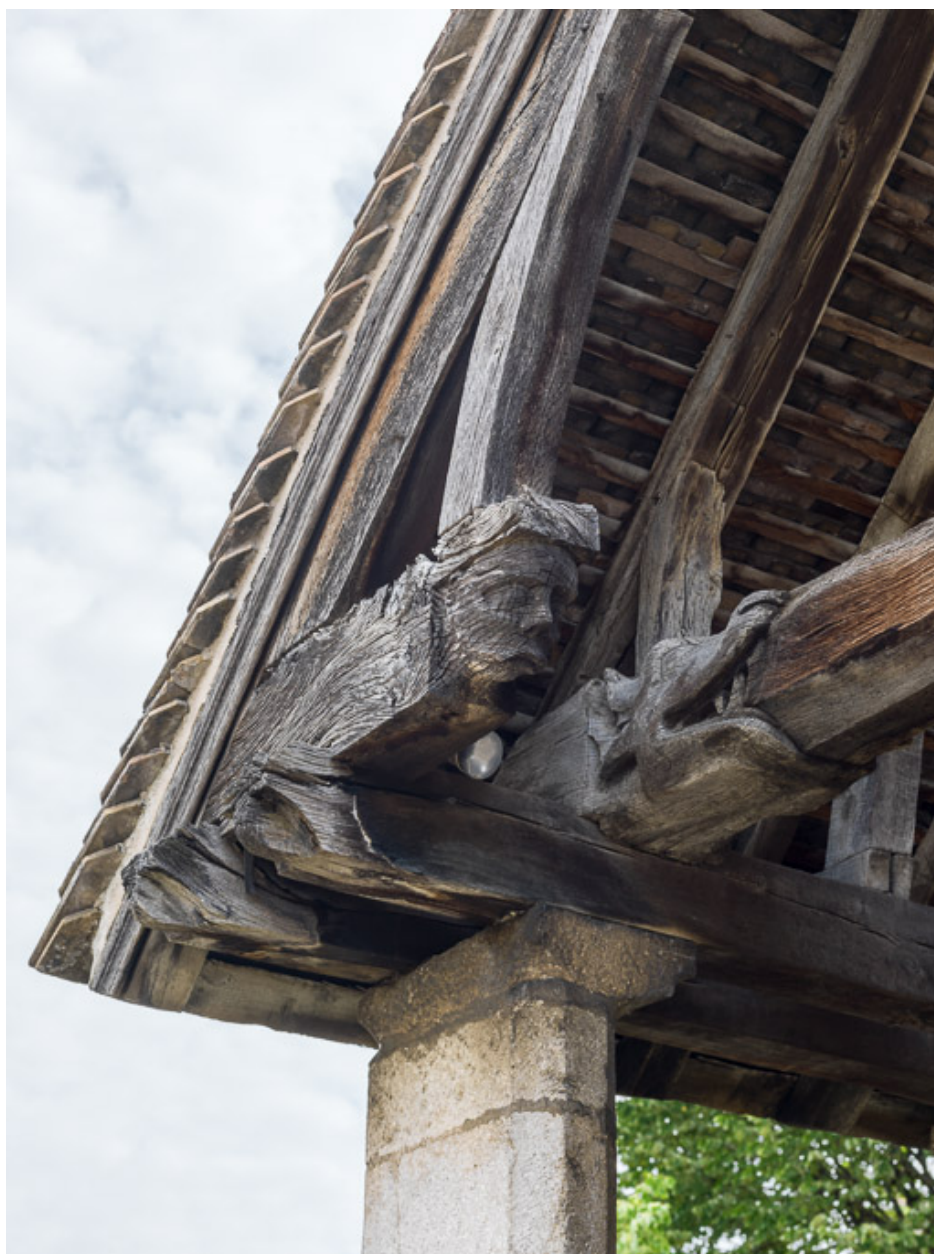
Porche : détail d'un engoulant.

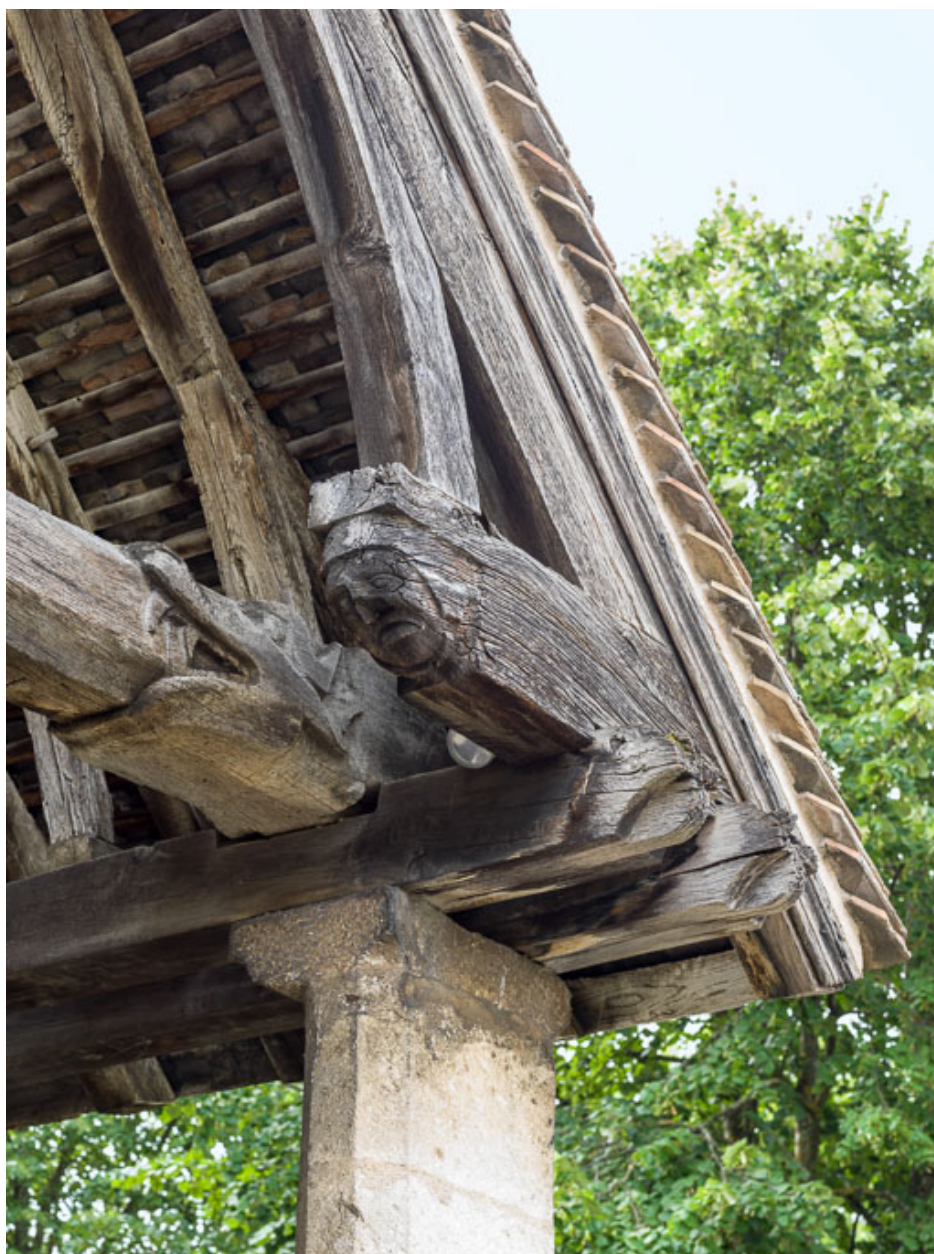
Porche : détail d'un engoulant.

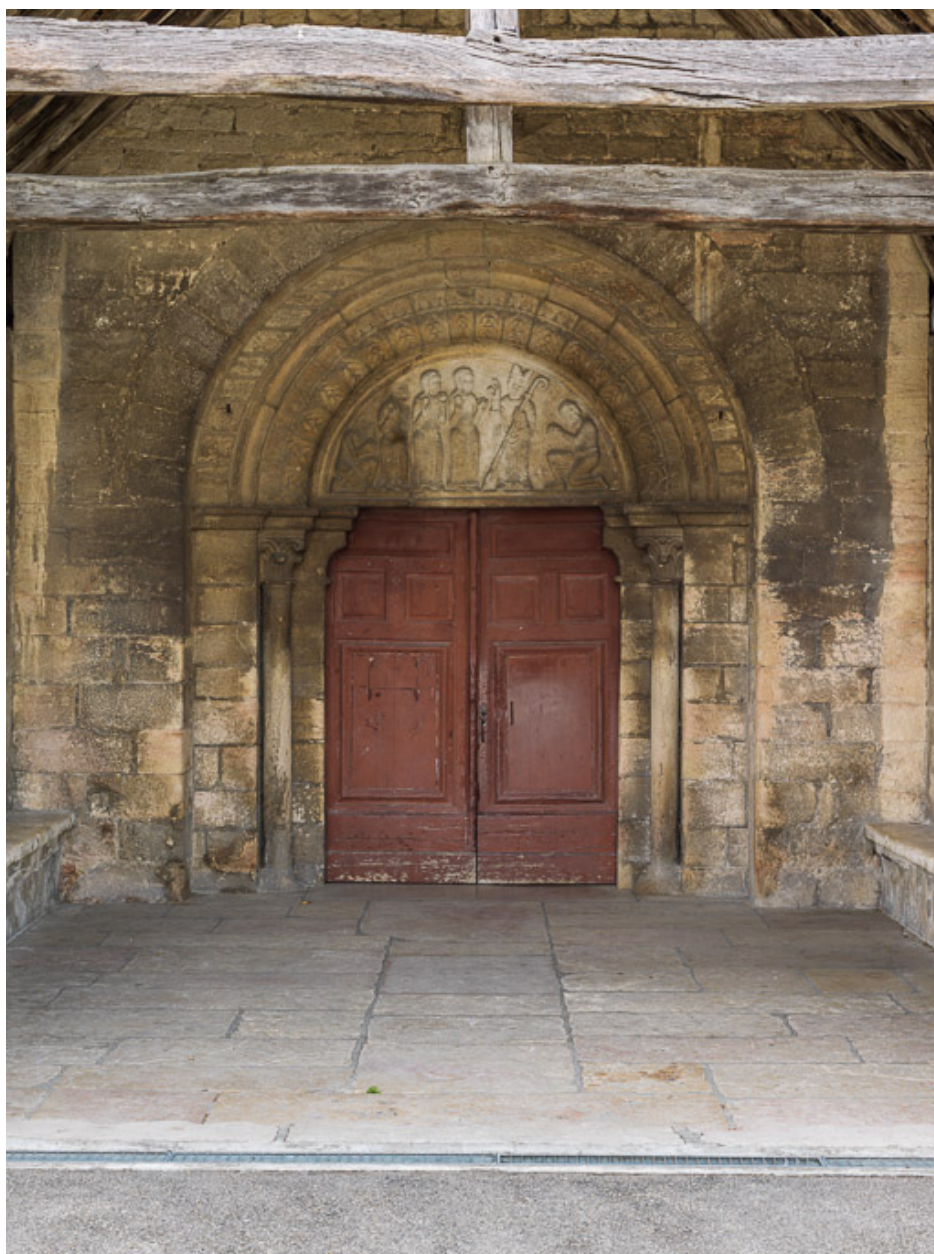
Porche : vue du portail et du tympan.

Au 19<sup>e</sup> siècle, les travaux de rénovation sont réguliers. Il est question d'une réfection de la façade dans les années 1830 sans que l'on sache si le porche a été restauré ou modifié à cette époque. Travaux de couverture entre 1834 et 1840 puis à nouveau en 1921 (travaux menés par Lobot, architecte de la ville). Le cimetière adjacent est déplacé en 1849. La tourelle d'angle a été restaurée en 1858. L'intérêt historique et architectural de l'église la fait figurer sur la liste des Monuments historiques de 1889, puis elle est entièrement classée en 1921. Le porche est restauré en 1908-1910, en même temps que la toiture (architecte : Eugène Méhu). En 1949, enlèvement de l'enduit dans la nef, remplacement des laves par de la tuile plate sur la nef. Le sas d'entrée est installé en 2001.

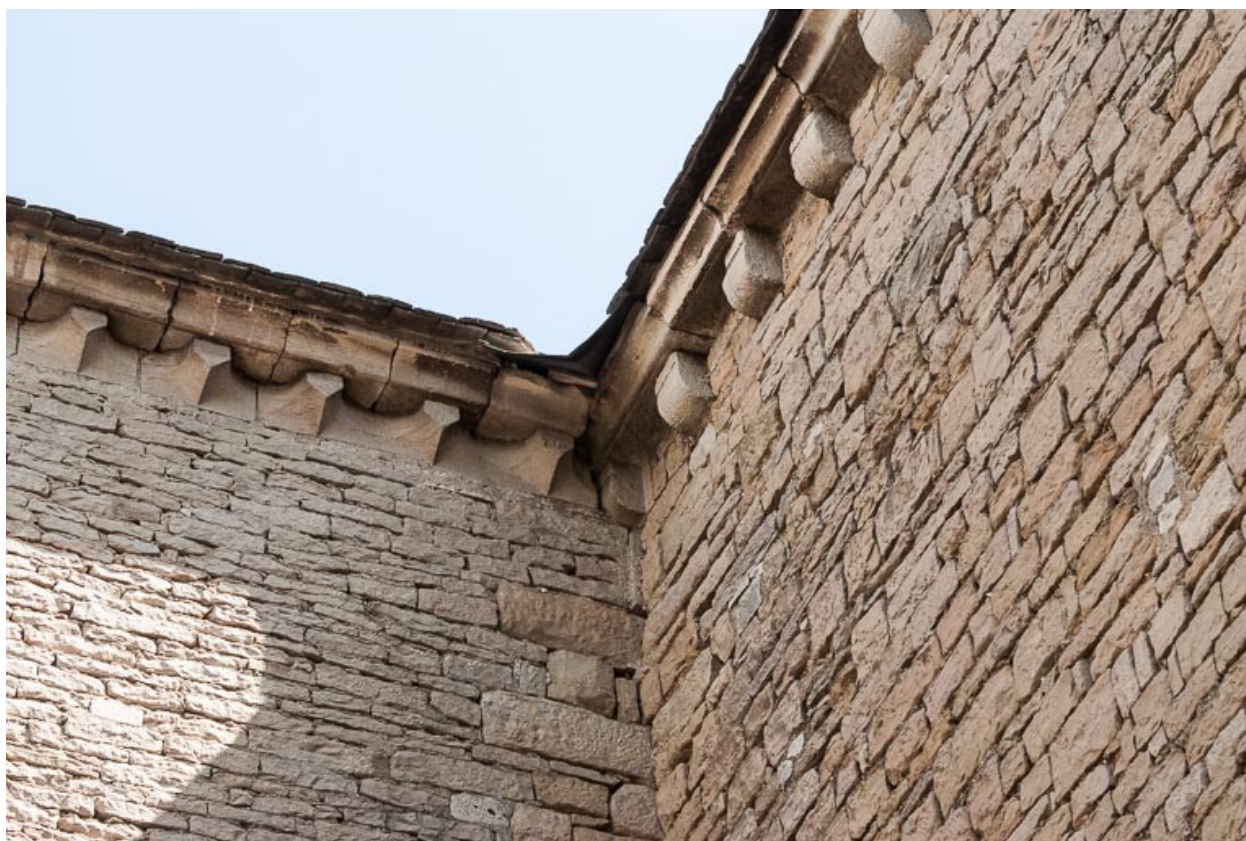
Corniche à modillons, à l'angle de la nef et du bras sud.

L'édifice date de la fin du 13<sup>e</sup> siècle, sa fondation est liée à la création du Faubourg St Nicolas au lieu-dit «En Champagne». Un desservant y est attesté en 1290. De la première église, il semble subsister la nef, le transept et le chœur, tandis que le massif occidental et le clocher semblent postérieurs, comme l'indique la maçonnerie de cette partie qui s'appuie directement sur celle de la première travée de la nef. Le porche semble encore postérieur, si l'on considère les traces d'une corniche qui subsistent sur le pignon.

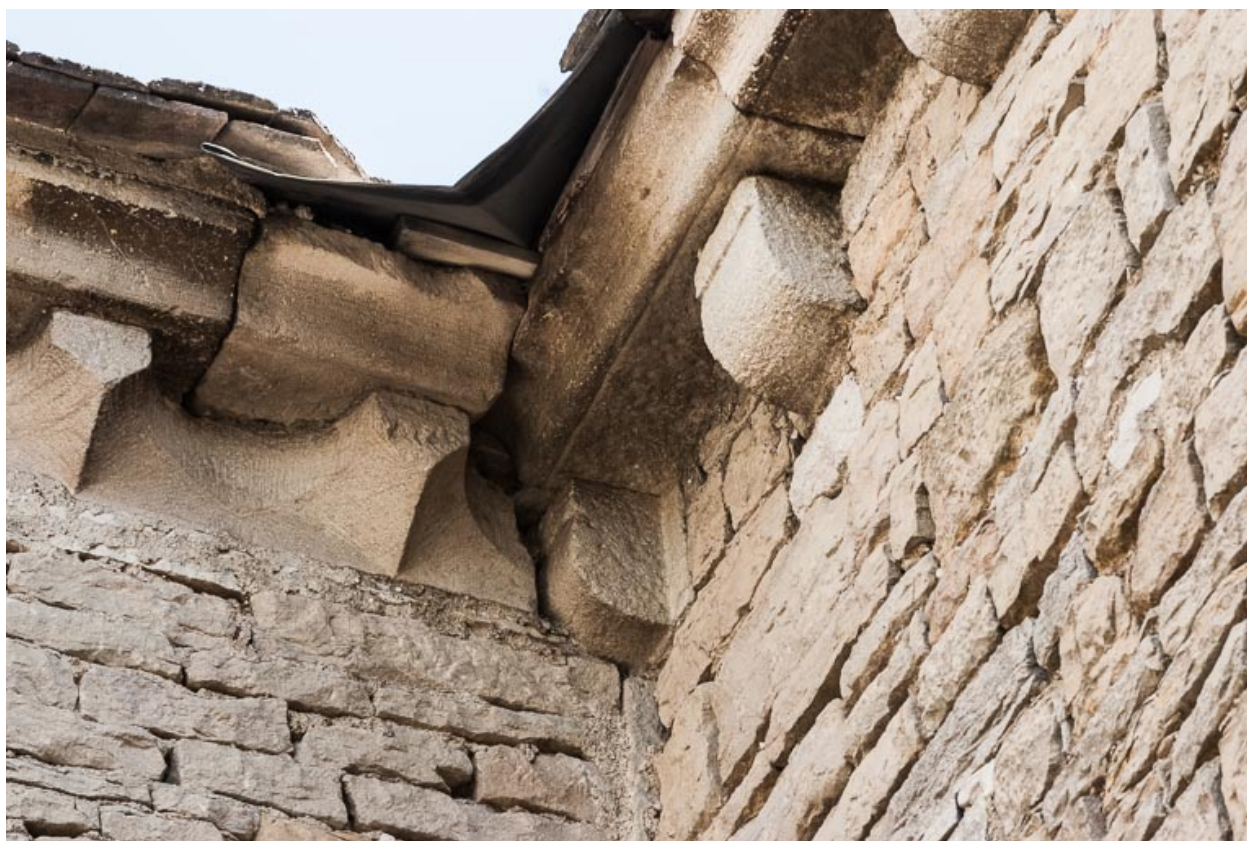
Corniche à modillons, à l'angle de la nef et du bras sud.

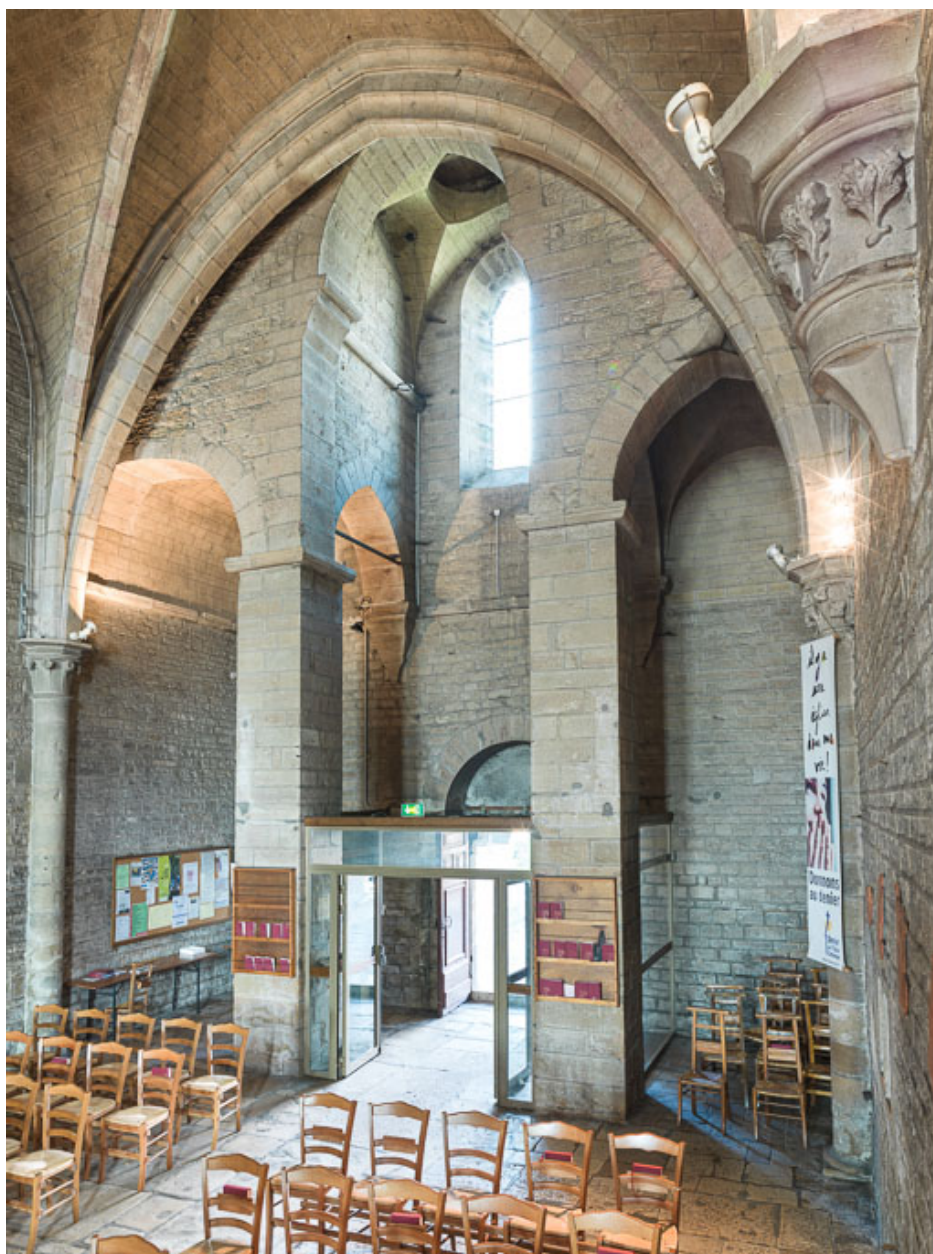
Vue du massif de maçonnerie soutenant le clocher.

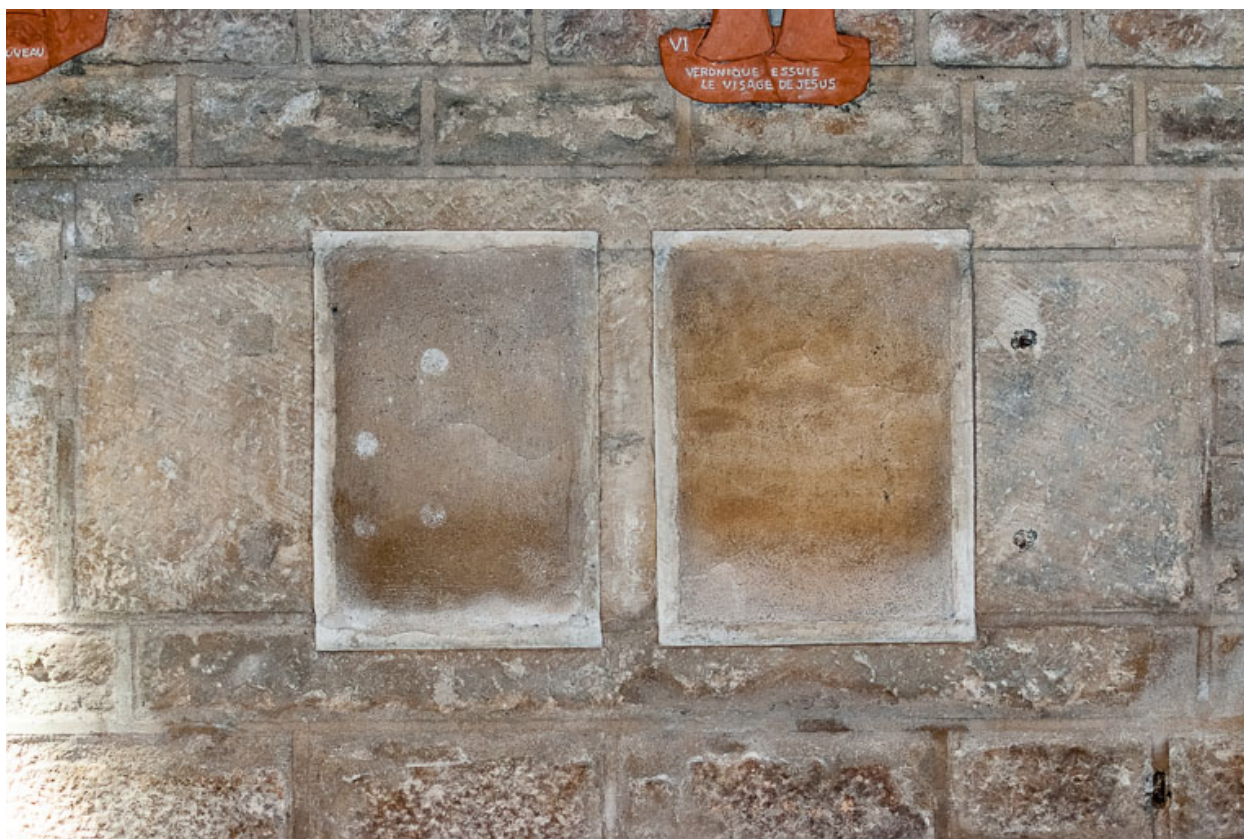
Lavabos murés, mur nord de la nef.

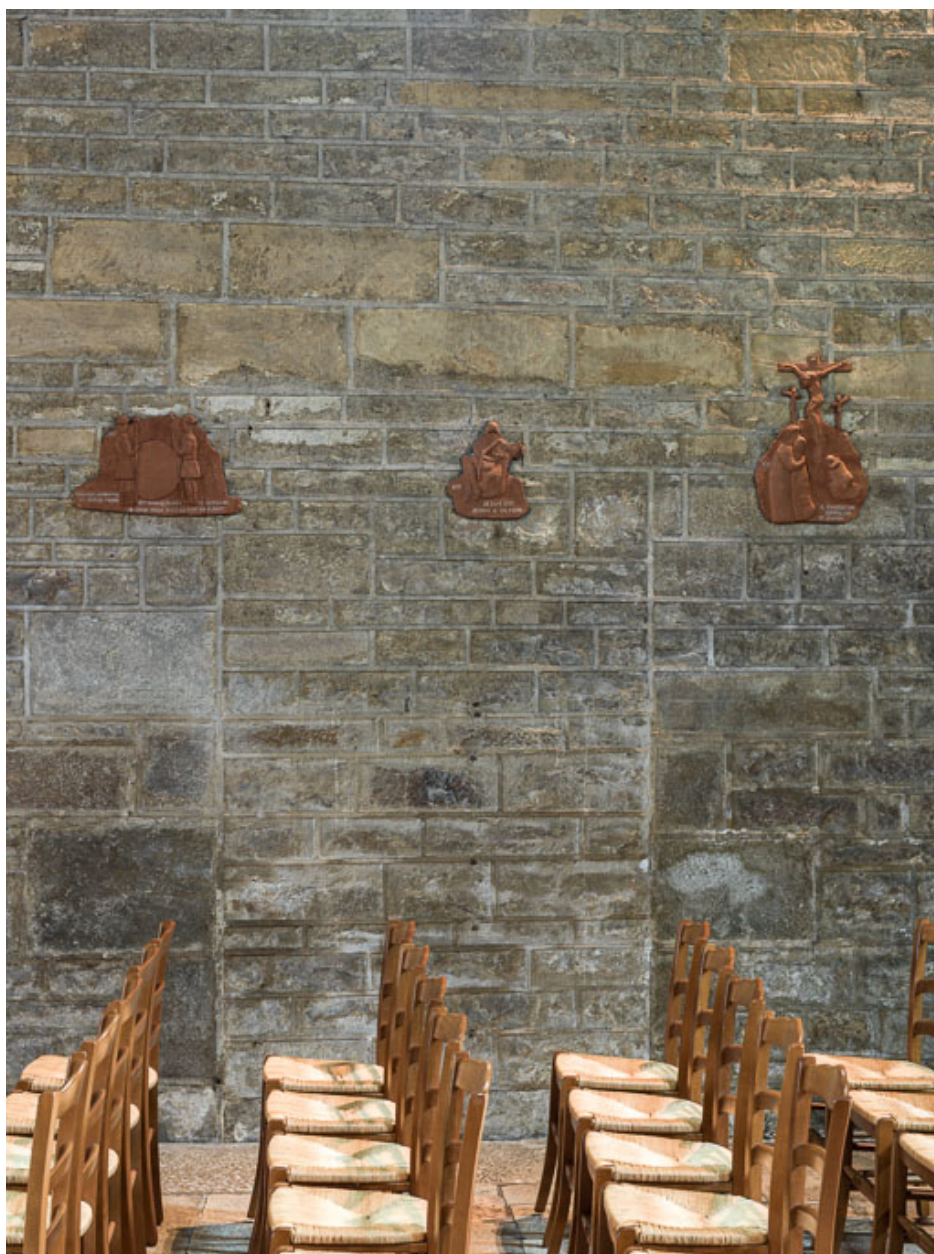
Porte murée, bras nord de la nef.

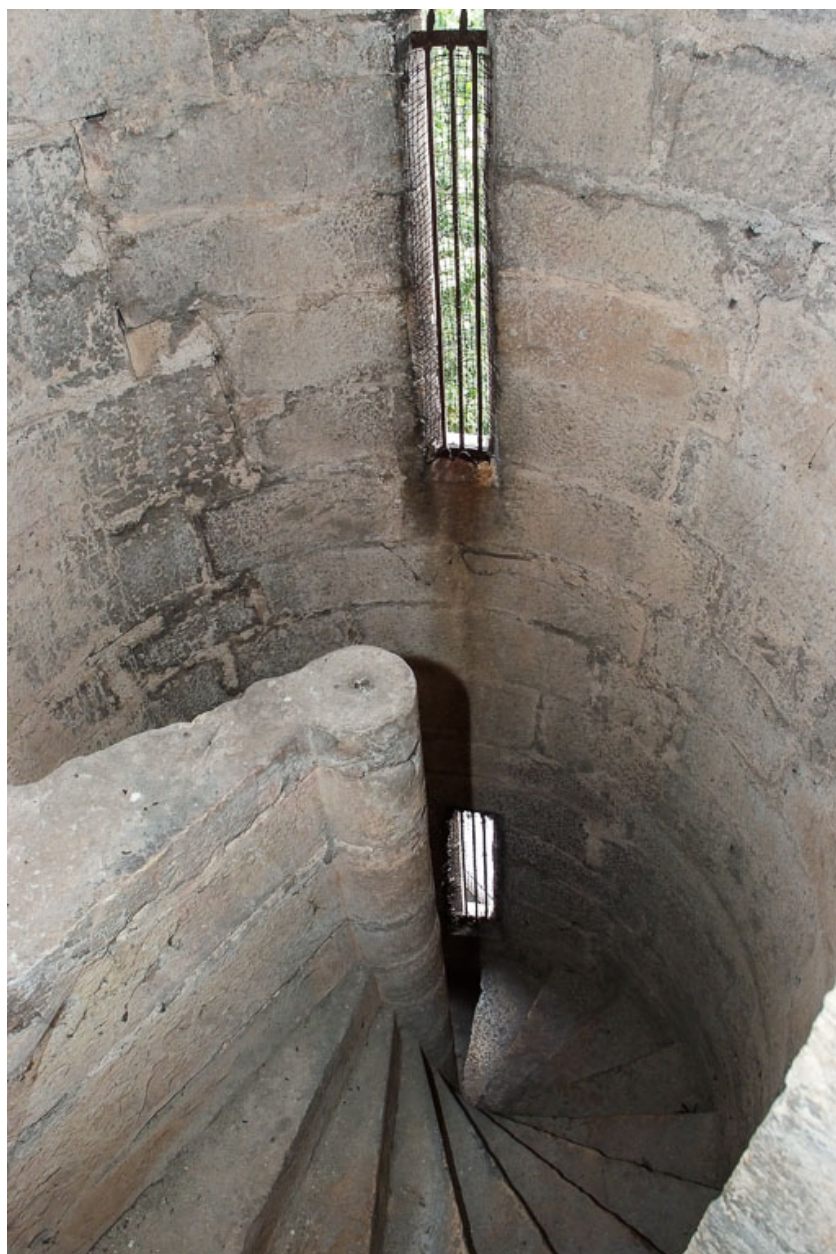
Escalier tournant.

Eglise de plan en croix latine, avec clocher sur le massif occidental et porche ou « caquetoire » à l'entrée, pourvue d'un chevet polygonal et d'une tour d'escalier à l'angle du chevet et du bras nord du transept. Bâtiment construit en moellons de calcaire, avec présence de pierre de taille pour les chaînes et pour les contreforts. L'église présente une nef à un seul vaisseau, voûté d'ogives et percé de baies en arc brisé sur les trois travées de la nef ; les bras du transept eux sont percés de baies à deux lancettes surmontés d'une rose polylobée, ce qui est également le cas dans le chœur. A l'extérieur, on peut voir une porte murée (mur sud, 2<sup>e</sup> travée de la nef). Le décor sculpté extérieur consiste en une corniche à modillons et en deux consoles sculptées représentant des têtes masculines. La charpente du porche, apparente, présente une poutre à engoulants. A l'intérieur, les chapiteaux et les culots au départ des ogives sont ornés de fleurs et de plantes stylisés.

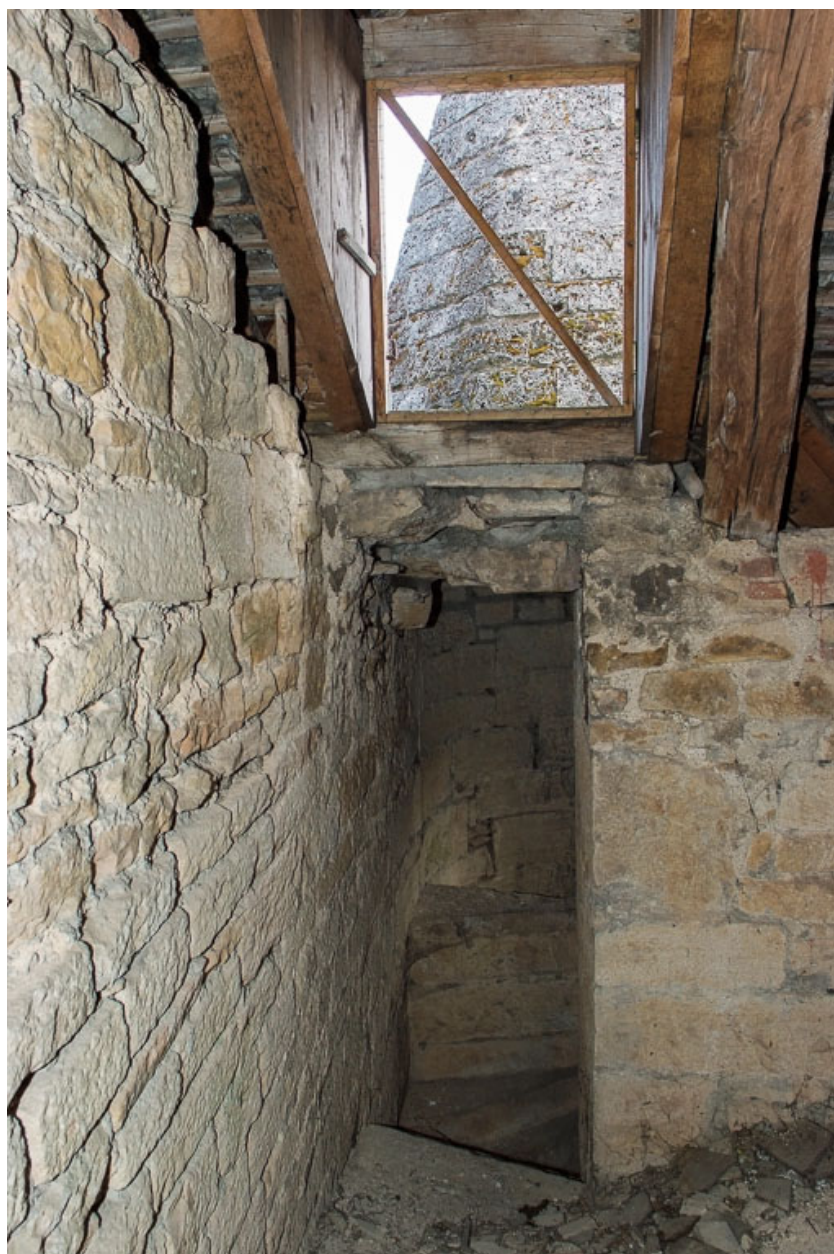
Combles.

L'enduit des murs intérieurs a été enlevé, et l'édifice ne présente pas de verrières figurées. L'église est couverte par un toit en longs pans de tuiles plates, qui ont remplacé les laves attestées originellement.

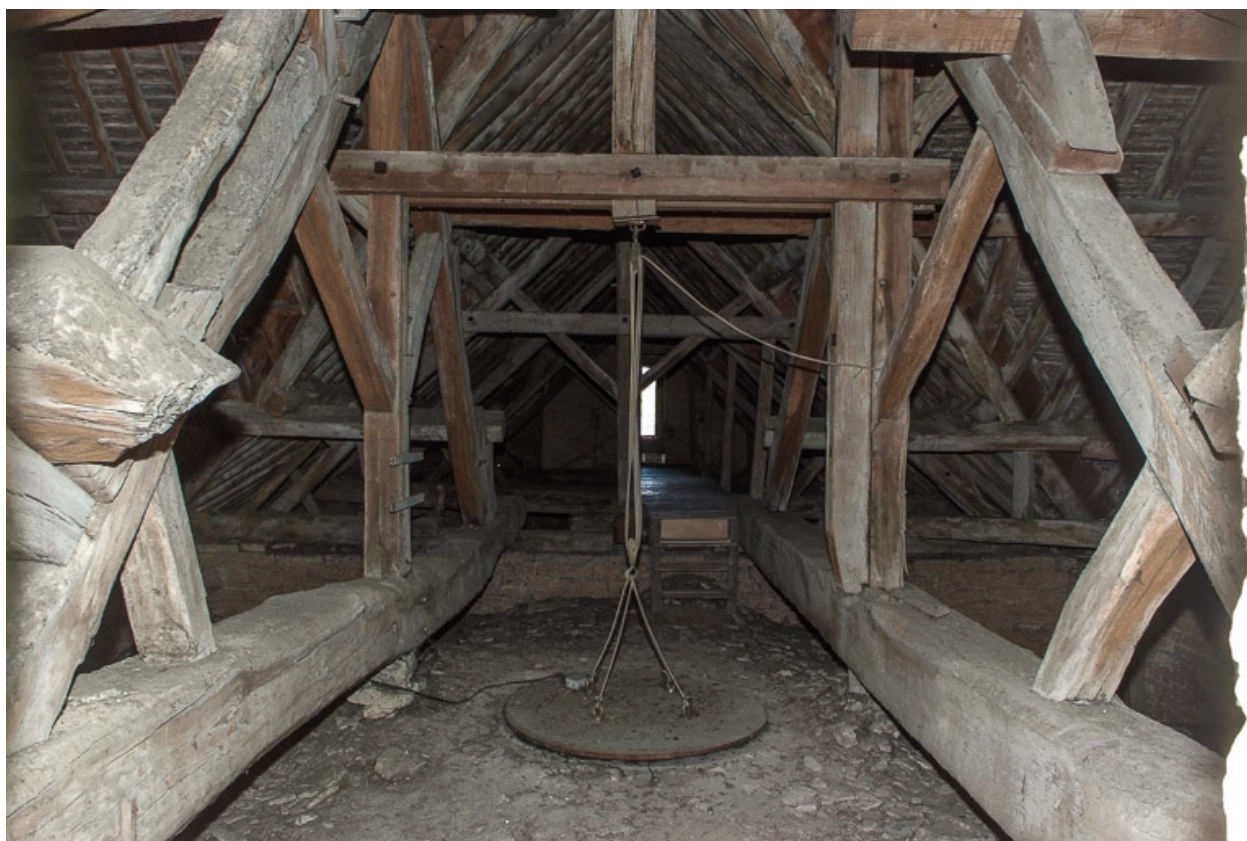
Combles, vue prise au-dessus de la croisée.
