Bourgogne-Franche-Comté, Doubs  
Besançon  
îlot Banque de France  
31 rue de la Préfecture

## immeuble

Numéro de dossier : IA25000215  
Date de l'enquête initiale : 1996  
Date(s) de rédaction : 2000  
Cadre de l'étude : enquête thématique régionale demeures bisontines  
Degré d'étude : étudié  
Référence du dossier Monument Historique : PA00101561

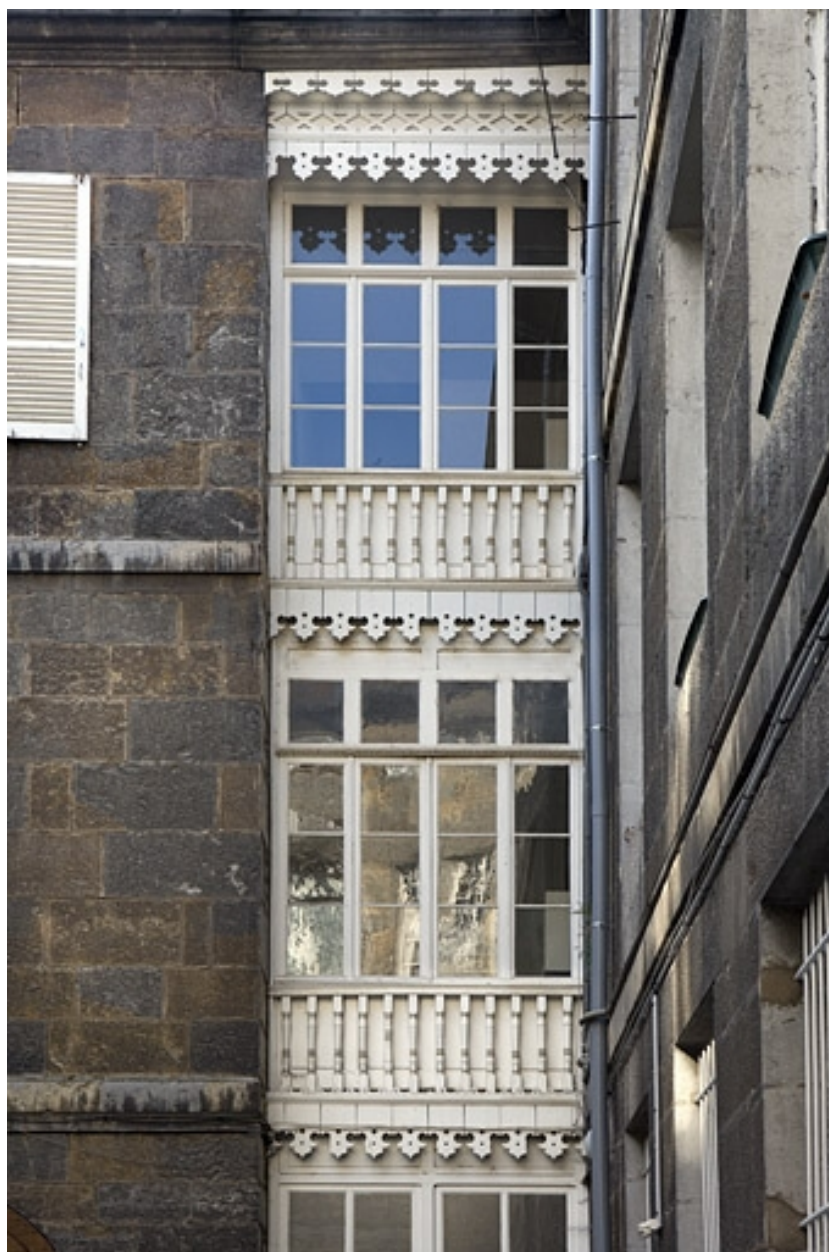
IVR43\_20072500308NUCA

Détail de la façade sur cour de l'escalier secondaire.

Immeuble d'angle, avec escalier d'honneur à gauche du passage cocher, à retours avec jour en maçonnerie puis en charpente et rampe en ferronnerie, et un escalier à cage ouverte sur cour en charpente distribuant aussi le logis secondaire.

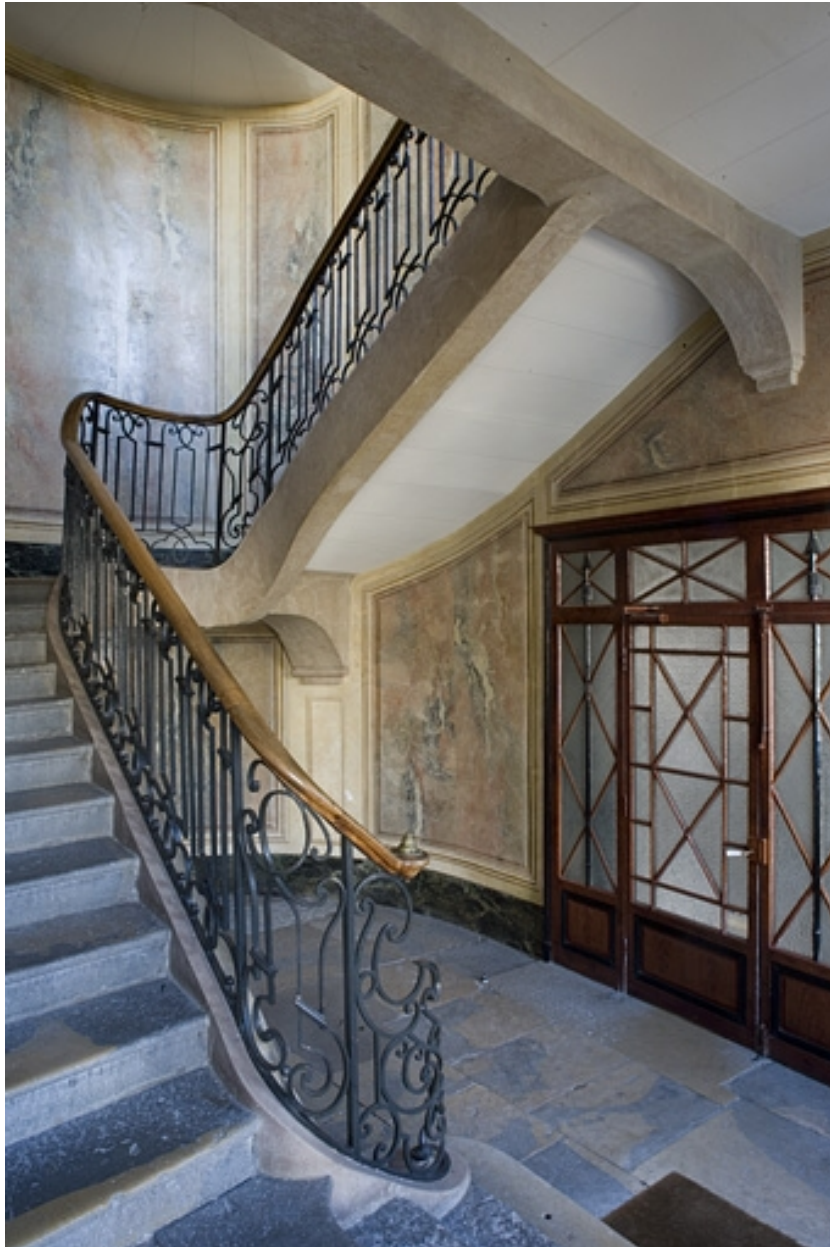
IVR43\_20072500297NUCA

Vue de l'escalier depuis l'entrée.

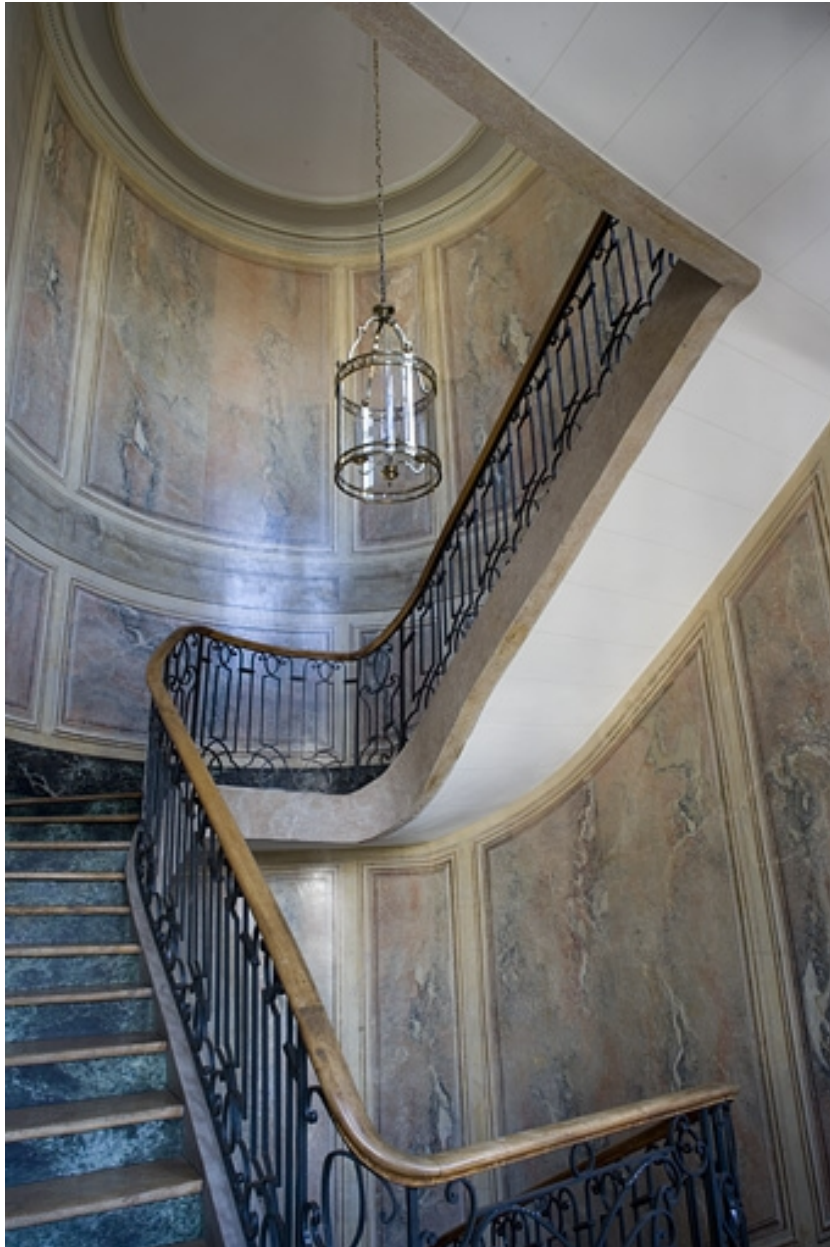
IVR43\_20072500298NUCA

Détail de la cage d'escalier.

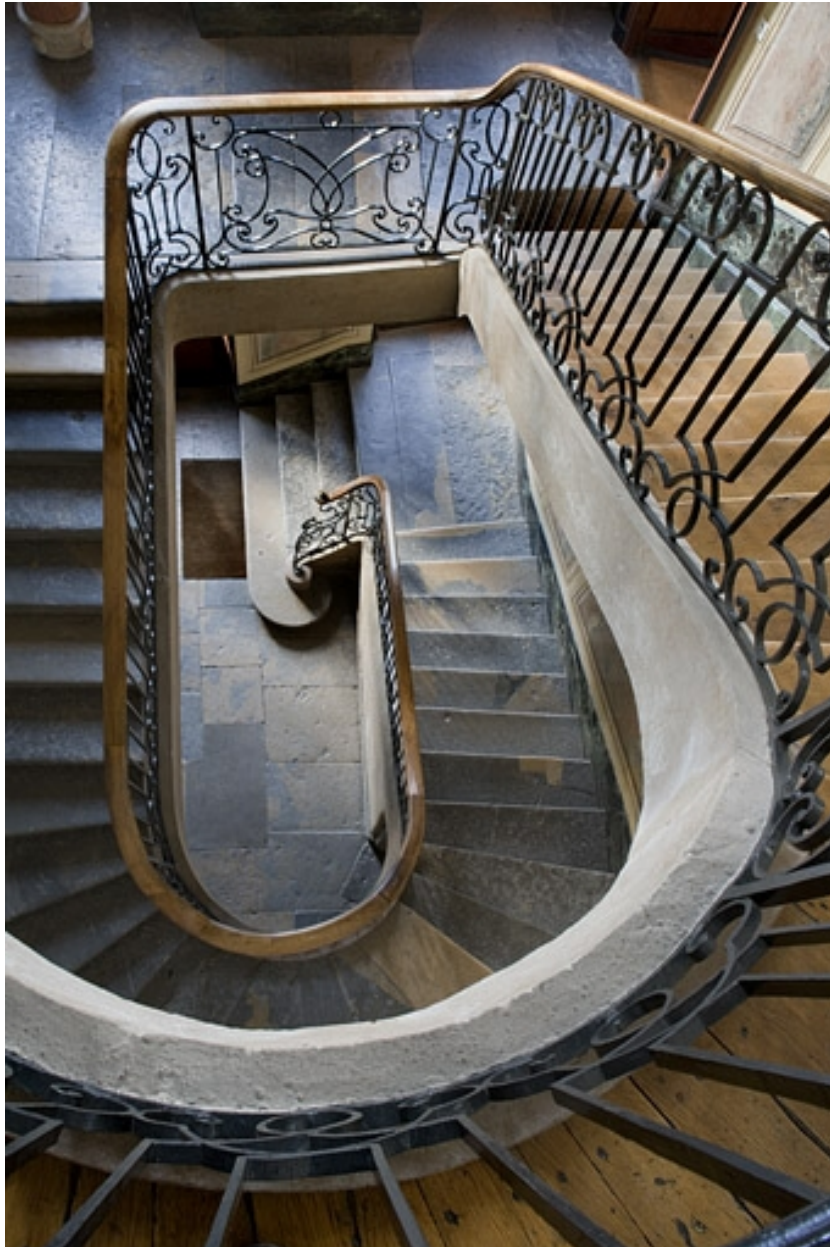
IVR43\_20072500296NUCA

Escalier : vue plongeante.

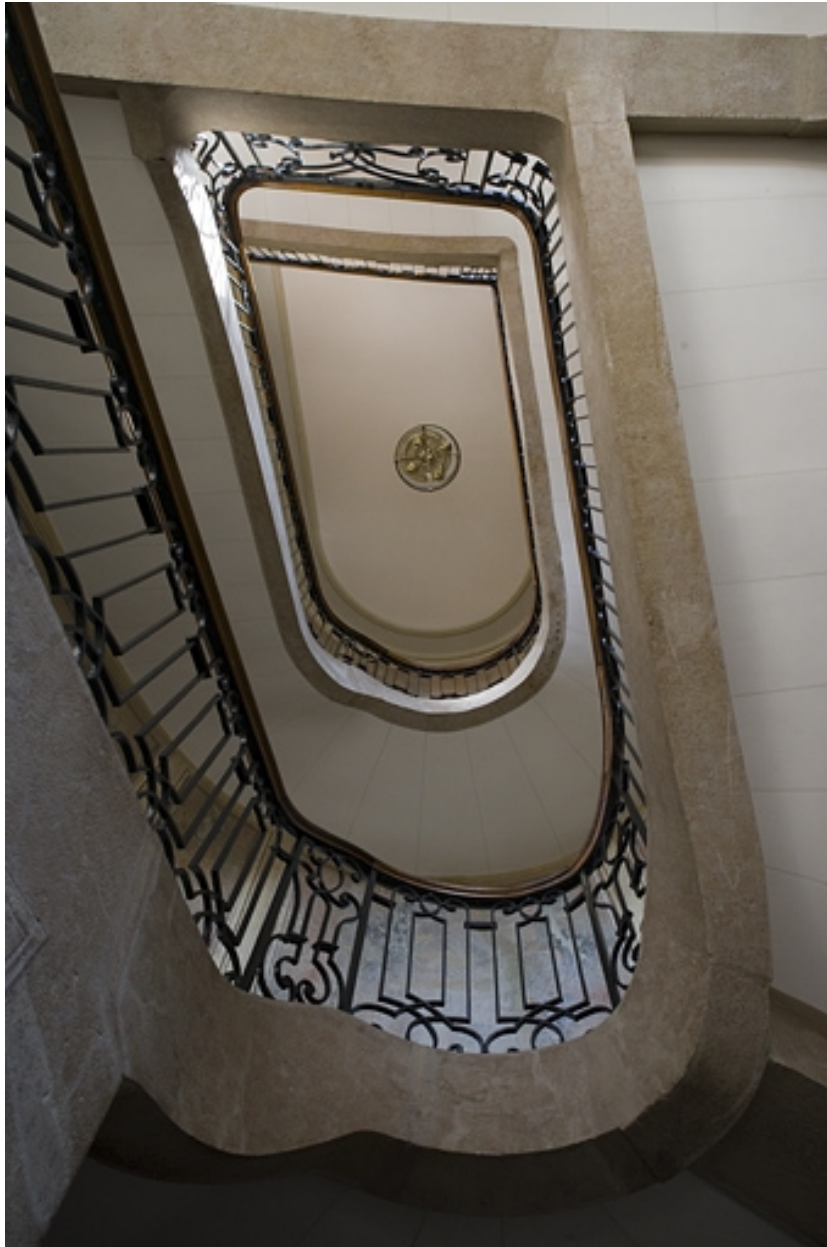
IVR43\_20072500295NUCA

Vue du plafond de l'escalier depuis le rez-de-chaussée.

L'immeuble a été construit en 1777 pour Maximin Vieille, maître-couvreur et "gissier", sur un terrain acheté à la ville, situé face à l'Intendance, et aurait été réalisé, d'après les travaux historiques, par l'architecte Nicolas Nicole. Le plan concave de la façade s'harmonise avec celui de l'immeuble construit de l'autre côté de la rue pour former l'actuelle place de la Préfecture (immeuble, [5 rue Charles Nodier](#)). Le logis secondaire sur cour a été en partie surélevé au 19e siècle et la cage ouverte de l'escalier secondaire fermée par des baies vitrées probablement à la même époque. Le décor en faux-marbre de l'escalier d'honneur, datant du 19e siècle, a été restauré en 1988 par le peintre Jean-Marie Barret.
