Bourgogne-Franche-Comté, Jura  
Hauts de Bienne  
70 rue de la République

## immeuble

Numéro de dossier : IA39000726  
Date de l'enquête initiale : 2000  
Date(s) de rédaction : 2009  
Cadre de l'étude : inventaire topographique  
Degré d'étude : étudié

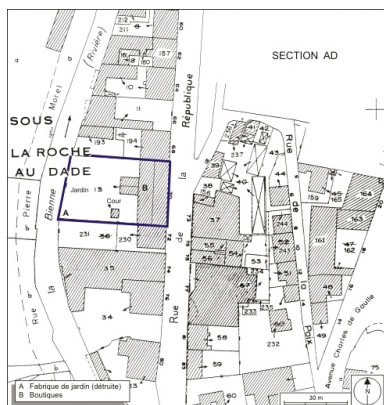
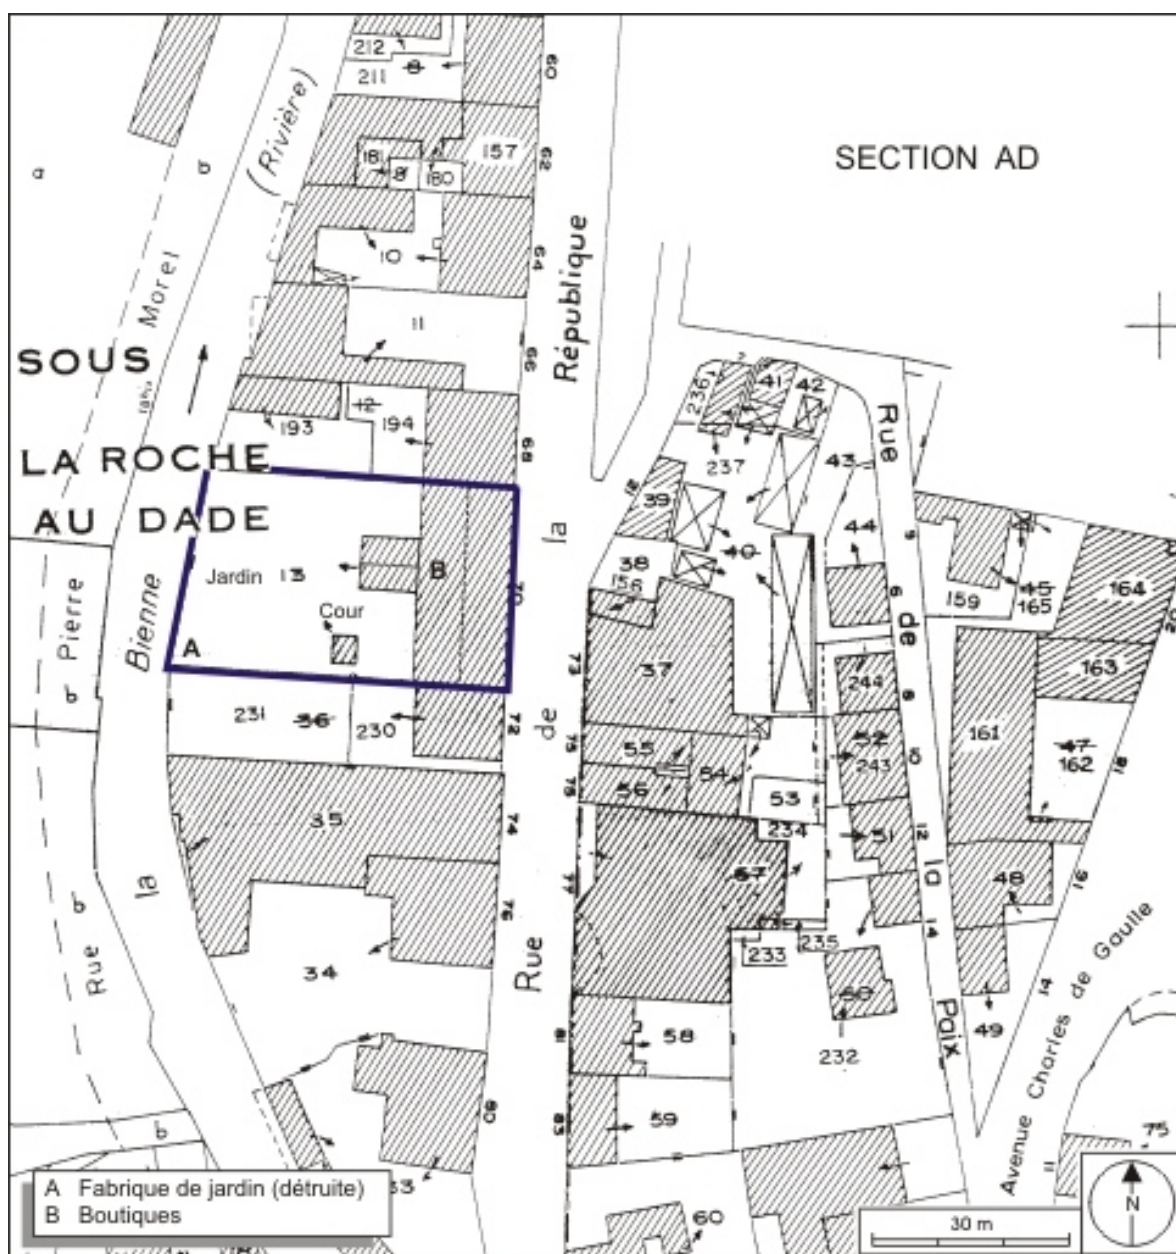
Plan-masse et de situation.  
Extrait du plan cadastral, 1980,  
section AE, échelle 1:1000.  
Dess. André Céréza  
IVR43\_20093900267NUDA

Plan-masse et de situation. Extrait du plan cadastral, 1980, section AE, échelle 1:1000.

Technique de relevé : reprise de fond ; Échelle : 1/1000

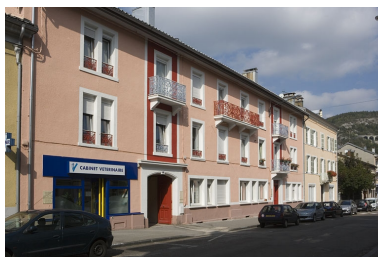
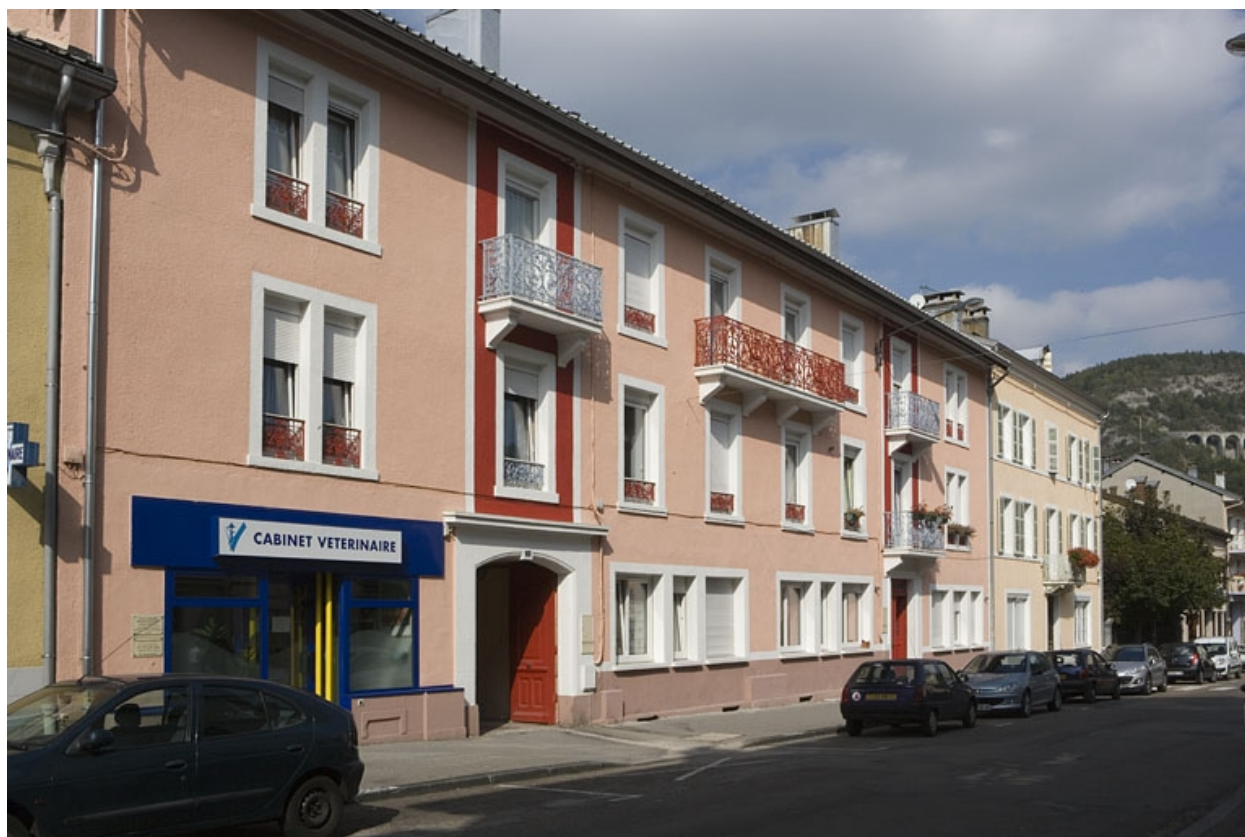
Façade antérieure, de  
trois quarts gauche.  
Phot. Yves Sancey  
IVR43\_20093900097NUC2A

Façade antérieure, de trois quarts gauche.

L'immeuble, aux murs en moellons calcaires enduits, présente une façade ordonnancée et compte un sous-sol et deux étages carrés, desservis par un escalier dans oeuvre. Les fenêtres à chaque extrémité sont jumelées (mais d'une largeur réduite), d'autres étant visibles à l'arrière au sud. La petite aile en retour, au centre de l'élévation postérieure, est en rez-de-chaussée, avec des fenêtres en arc segmentaire en briques. Les deux corps de bâtiment ont un toit à longs pans et une couverture métallique.

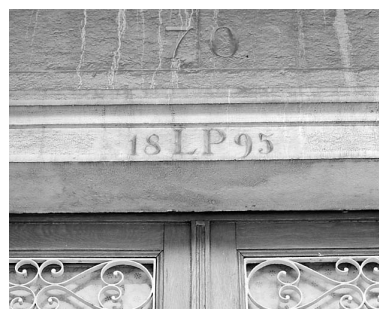
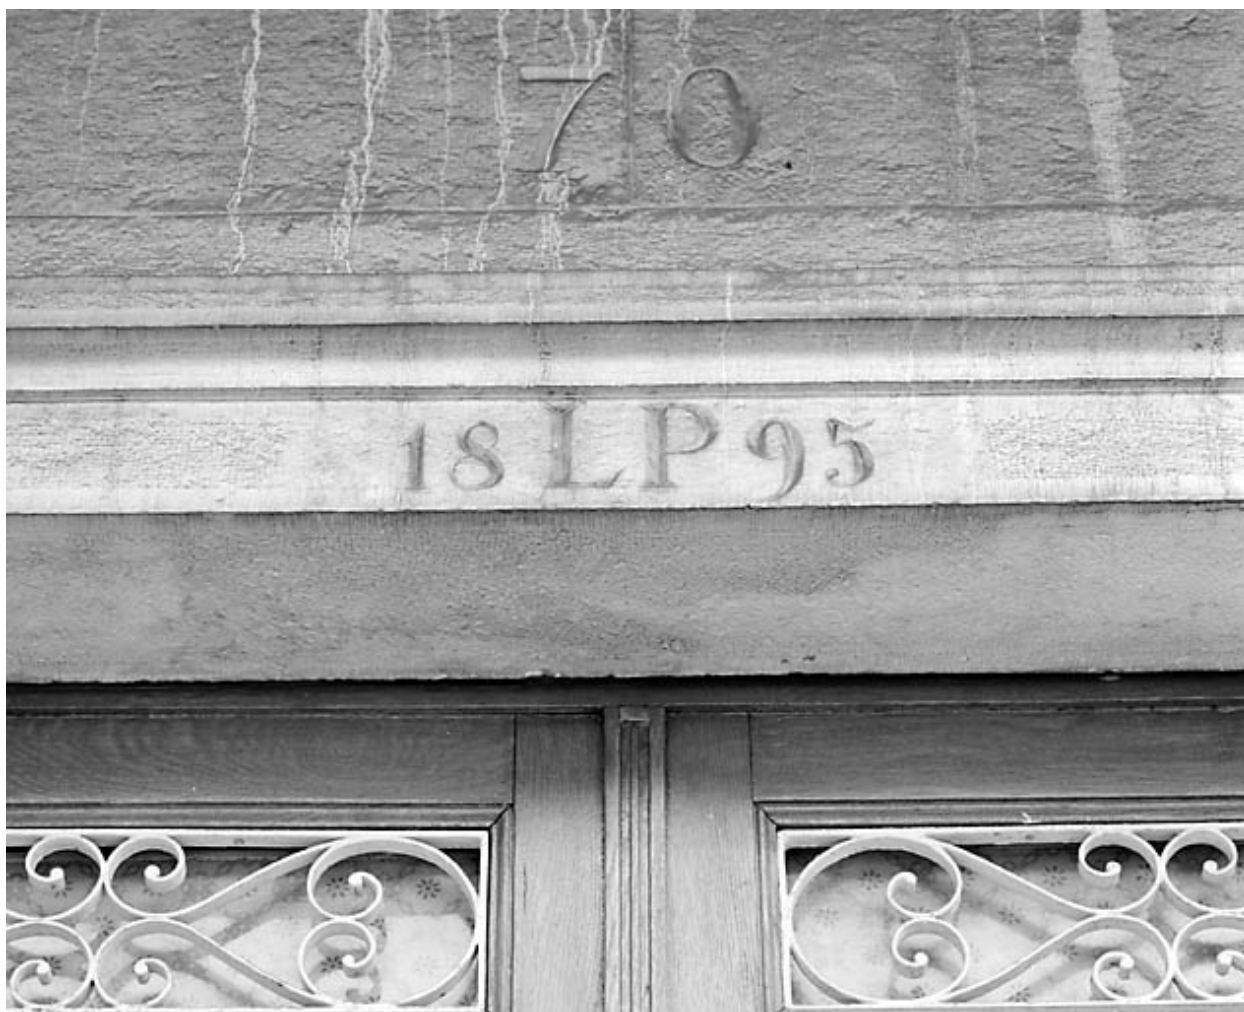
Linteau daté de la porte  
d'entrée, avant restauration.  
Phot. Yves Sancey  
IVR43\_20033900212X

Linteau daté de la porte d'entrée, avant restauration.

L'immeuble est construit en 1895 (date portée sur le linteau de la porte d'entrée, avec les initiales L.P.) pour le négociant Louis Paget. A l'origine représentant en lunettes, ce dernier avait fondé en 1886 sa propre entreprise au 204 rue de la République. Il l'installe alors dans le nouveau bâtiment et, sous-traitant l'ensemble de la fabrication, vend en Europe lunettes, horloges, mètres, produits émaillés, etc. A sa mort en 1904, son frère Albin reprend l'affaire et la ramène au n° 204 (une usine sera bâtie pour elle vers 1926 au 15 rue Emile Zola). Agrandi avant 1927 (vers 1900 ? entre 1921 et 1927 ?) par la création d'une aile en retour, l'immeuble abrite en 1934 divers artisans et commerçants, notamment P. Perrard (confection), E. Vuillet (électricité et T.S.F.), une succursale des Docks francs-comtois (épicerie), D. Canapale (fourniture d'horlogerie mais aussi menuiserie - charpente - ébénisterie), P. Bailly-Maître (peinture sur émail), etc. (la Société générale y avait ses bureaux vers 1910). Il a été restauré au milieu des années 2000 ; à cette occasion, une petite fabrique de jardin octogonale métallique en mauvais état, qui occupait l'angle sud-ouest du jardin (à la française en 1899), a été démolie. La plupart des baies commerciales de son rez-de-chaussée a été transformée en fenêtres et il n'abrite plus que des logements et un cabinet vétérinaire.

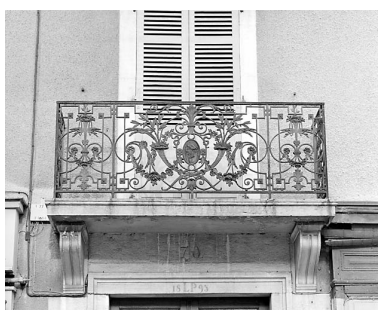
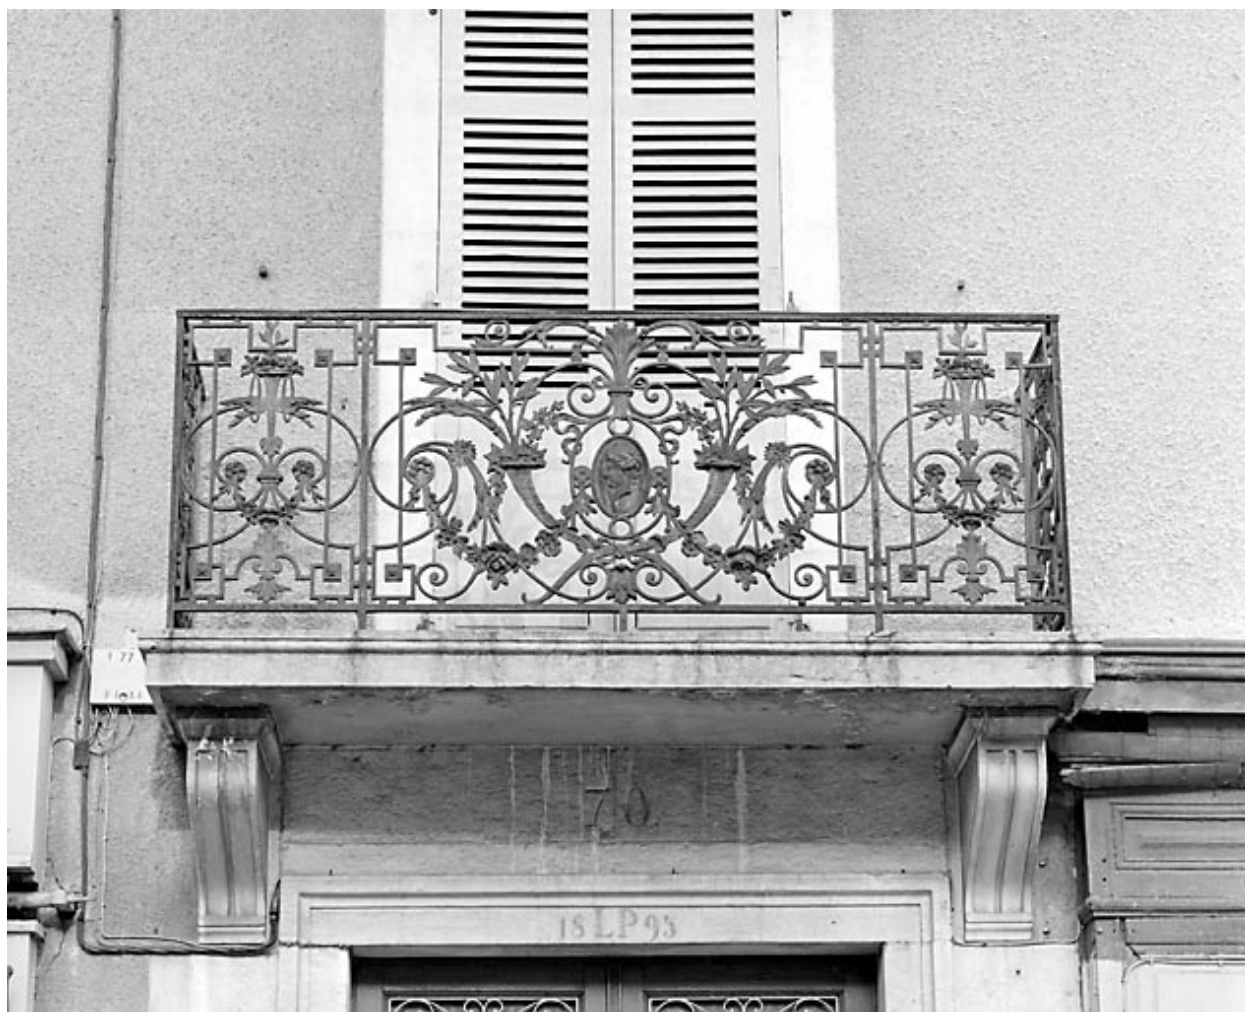
Balcon du premier étage, surmontant  
la porte d'entrée, avant restauration.  
Phot. Yves Sancey  
IVR43\_20033900210X

Balcon du premier étage, surmontant la porte d'entrée, avant restauration.

Le garde-corps du balcon du premier étage surmontant la porte d'entrée est orné d'un décor de ferronnerie associant une tête de femme dans un médaillon ovale, au centre, à des motifs de guirlandes florales et cornes d'abondance d'où sortent des feuillages.

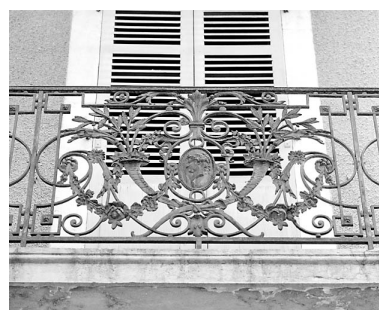
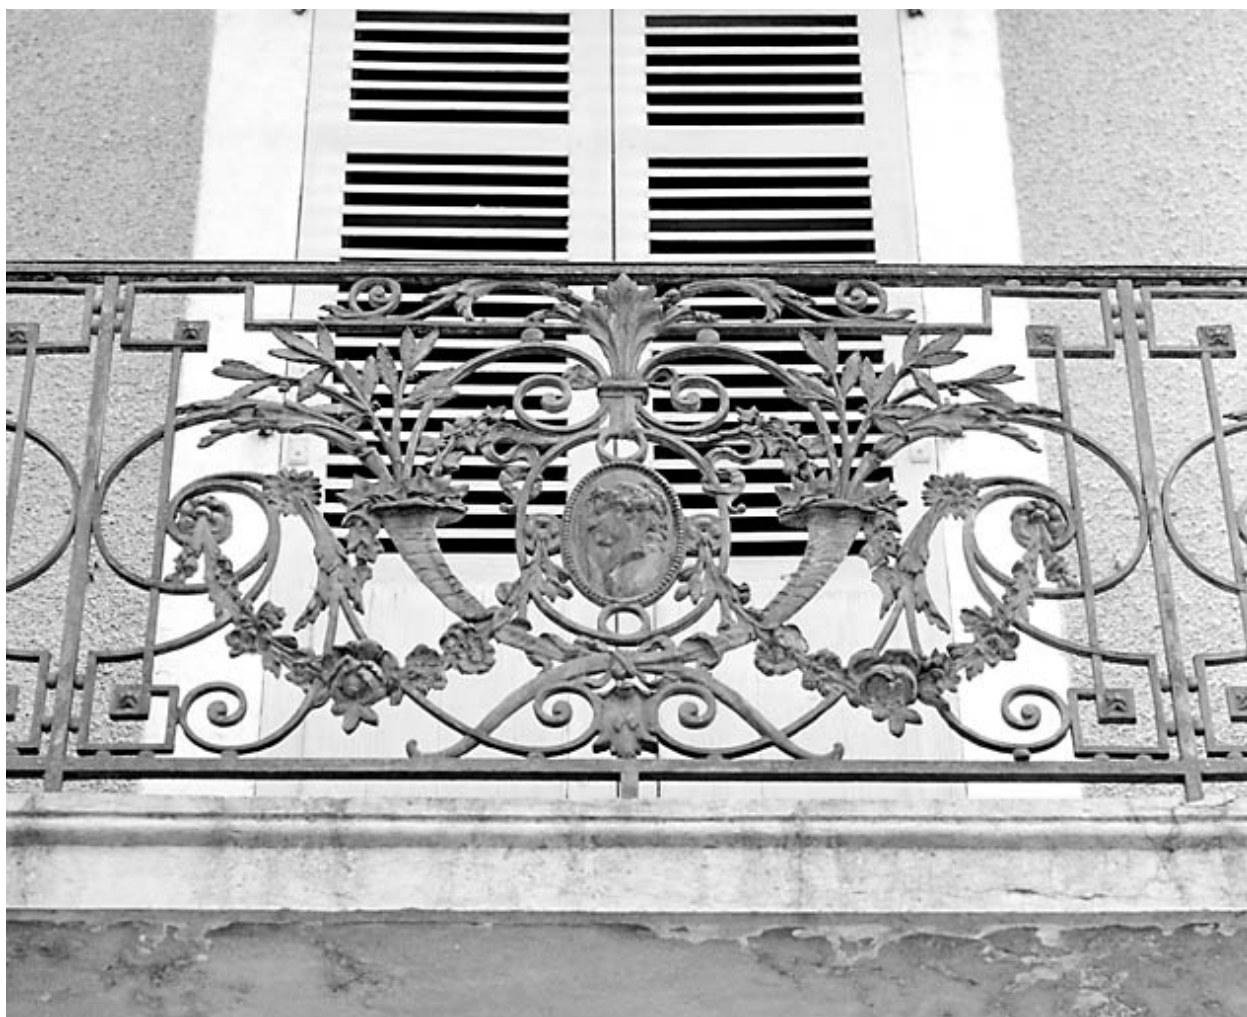
Ferronnerie du balcon du premier  
étage, surmontant la porte  
d'entrée, avant restauration.  
Phot. Yves Sancey  
IVR43\_20033900211X

Ferronnerie du balcon du premier étage, surmontant la porte d'entrée, avant restauration.

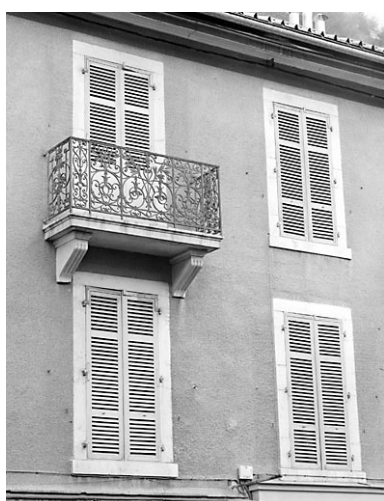
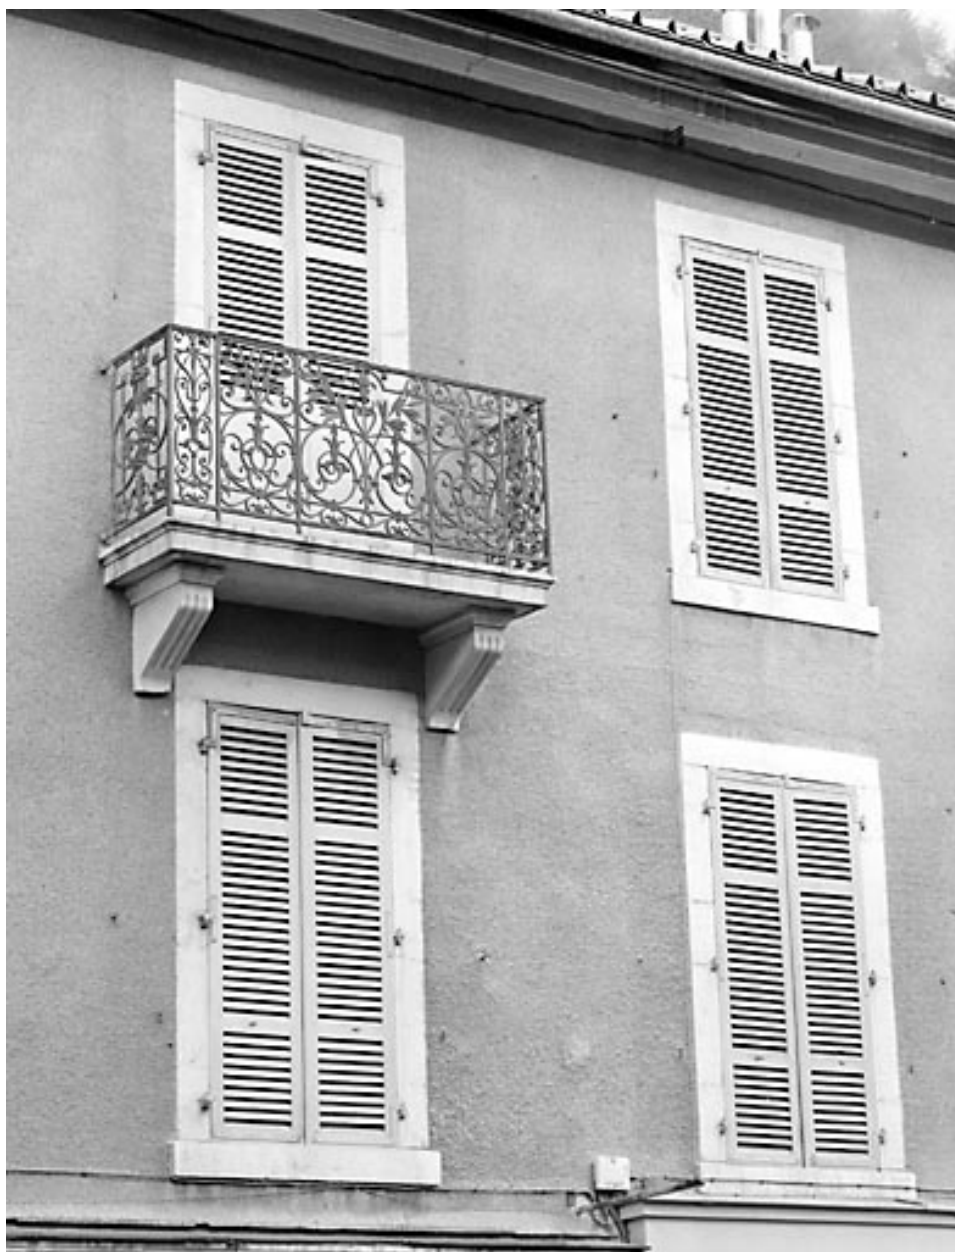
Balcon et baies des étages  
carrés, avant restauration.  
Phot. Yves Sancey  
IVR43\_20033900208X

Balcon et baies des étages carrés, avant restauration.

Les baies multiples sont des baies d'un module courant dont la multiplication marque la présence d'un atelier.

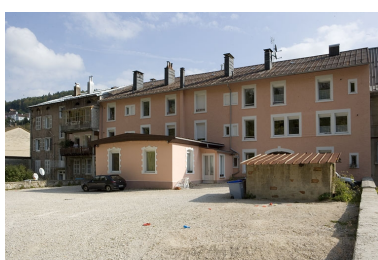
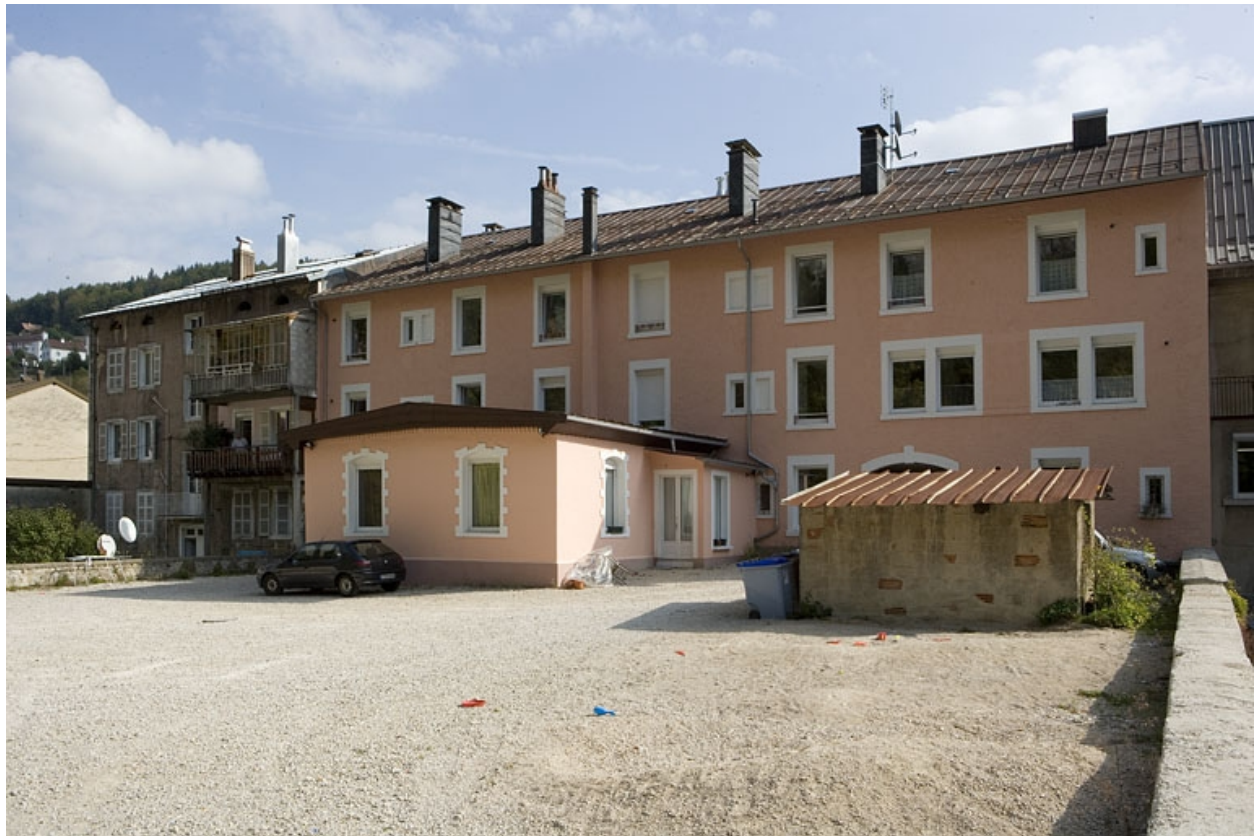
Façade postérieure,  
de trois quarts droite.  
Phot. Yves Sancey  
IVR43\_20093900095NUC2A

Façade postérieure, de trois quarts droite.

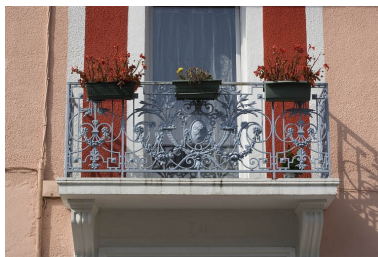
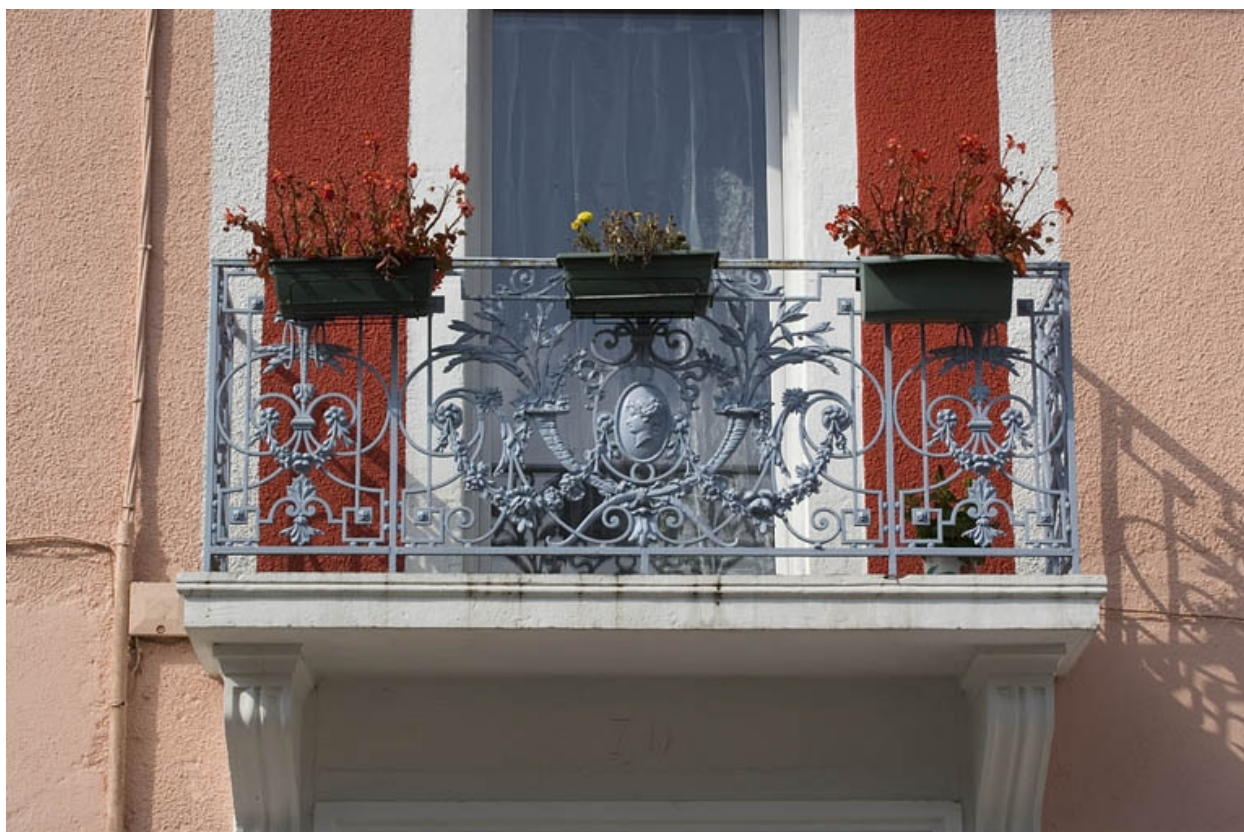
Balcon du premier étage,  
surmontant la porte d'entrée.  
Phot. Yves Sancey  
IVR43\_20093900100NUC2A

Balcon du premier étage, surmontant la porte d'entrée.

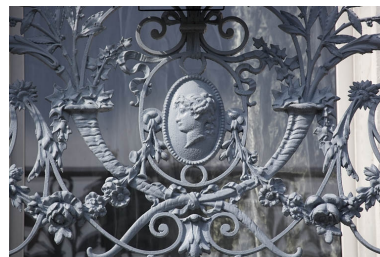
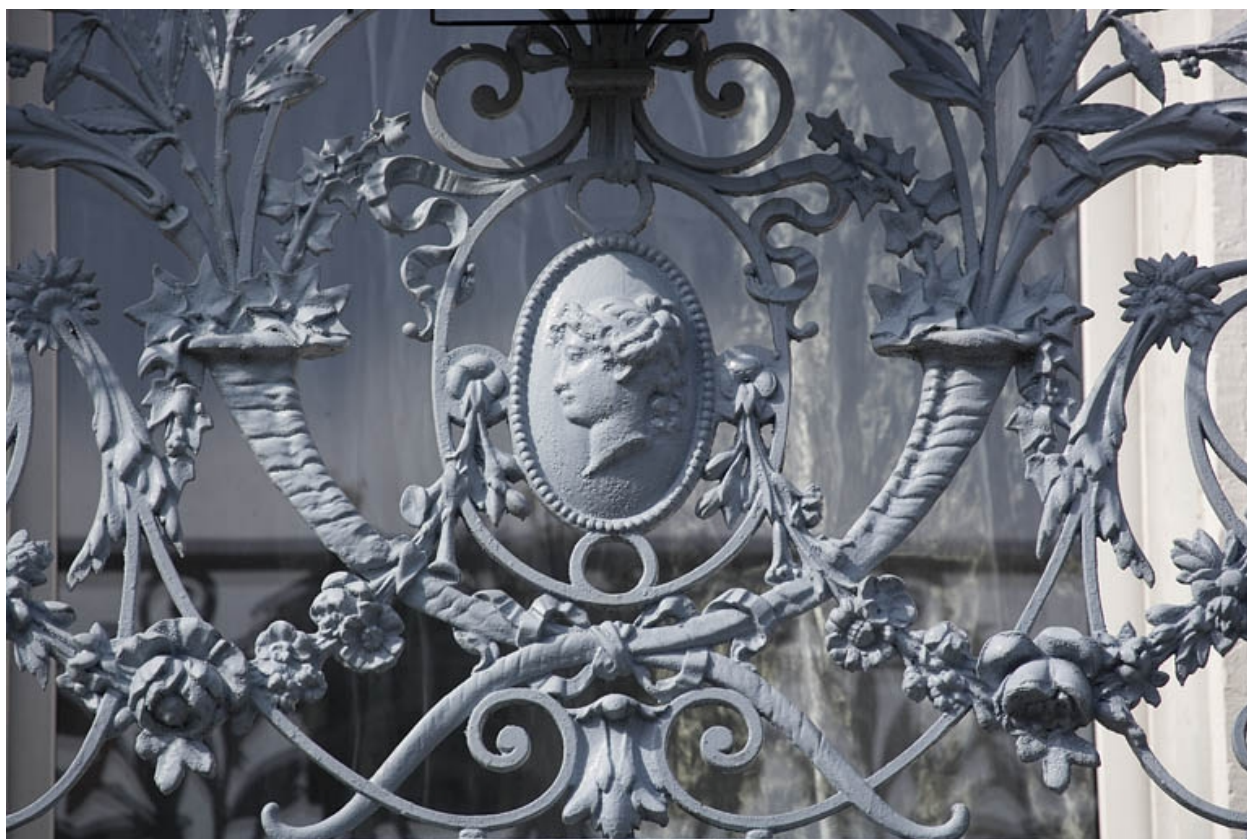
Ferronnerie du balcon du premier  
étage, surmontant la porte d'entrée.  
Phot. Yves Sancey  
IVR43\_20093900101NUC2A

Ferronnerie du balcon du premier étage, surmontant la porte d'entrée.

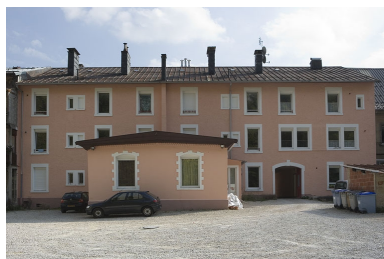
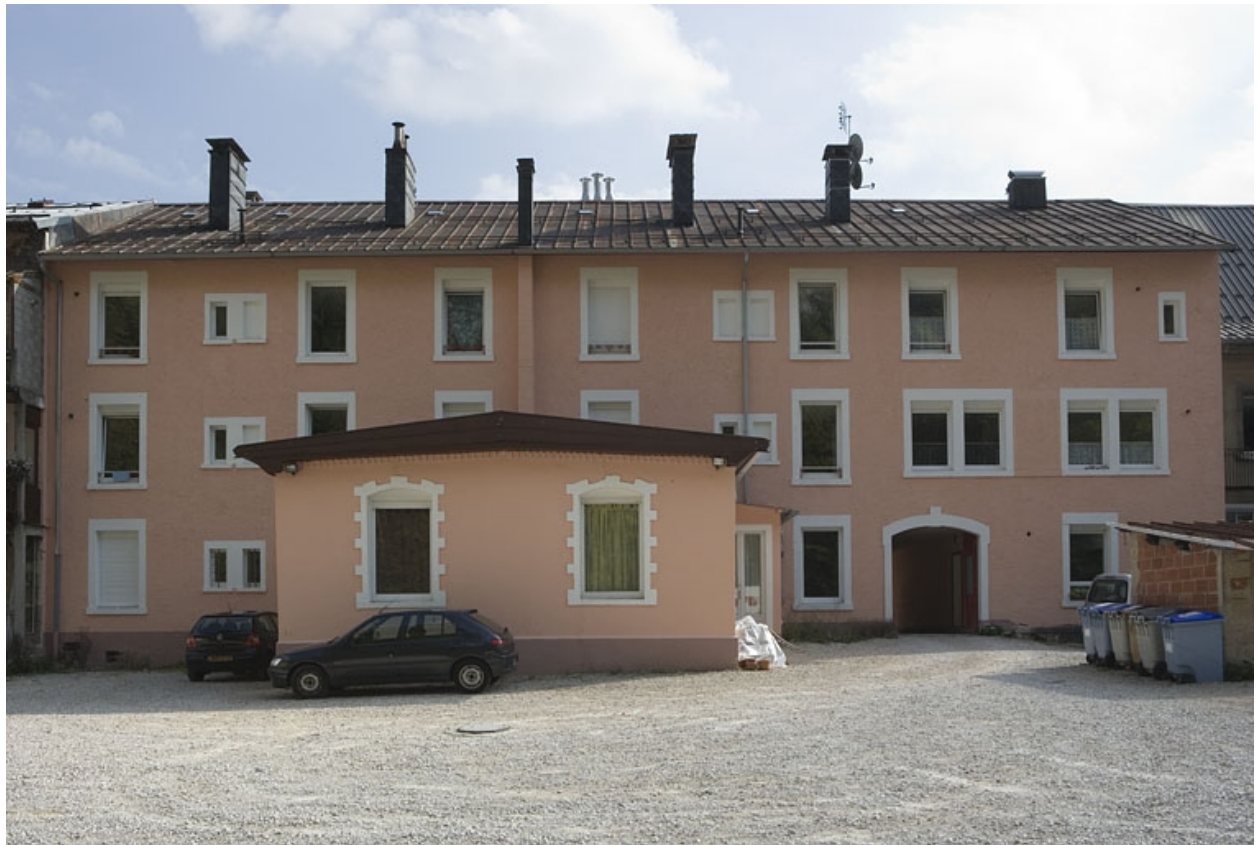
Façade postérieure.  
Phot. Yves Sancey  
IVR43\_20093900096NUC2A

Façade postérieure.
