Bourgogne-Franche-Comté, Jura  
Hauts de Bienne  
163 rue de la République

## maison

Numéro de dossier : IA39001235  
Date de l'enquête initiale : 2000  
Date(s) de rédaction : 2009  
Cadre de l'étude : inventaire topographique  
Degré d'étude : étudié

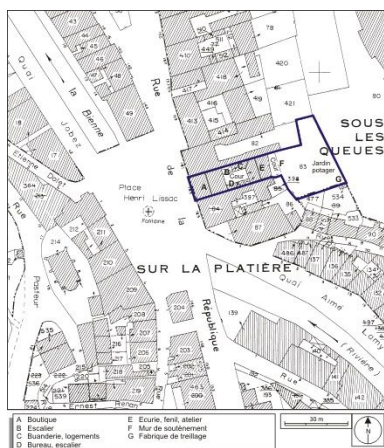
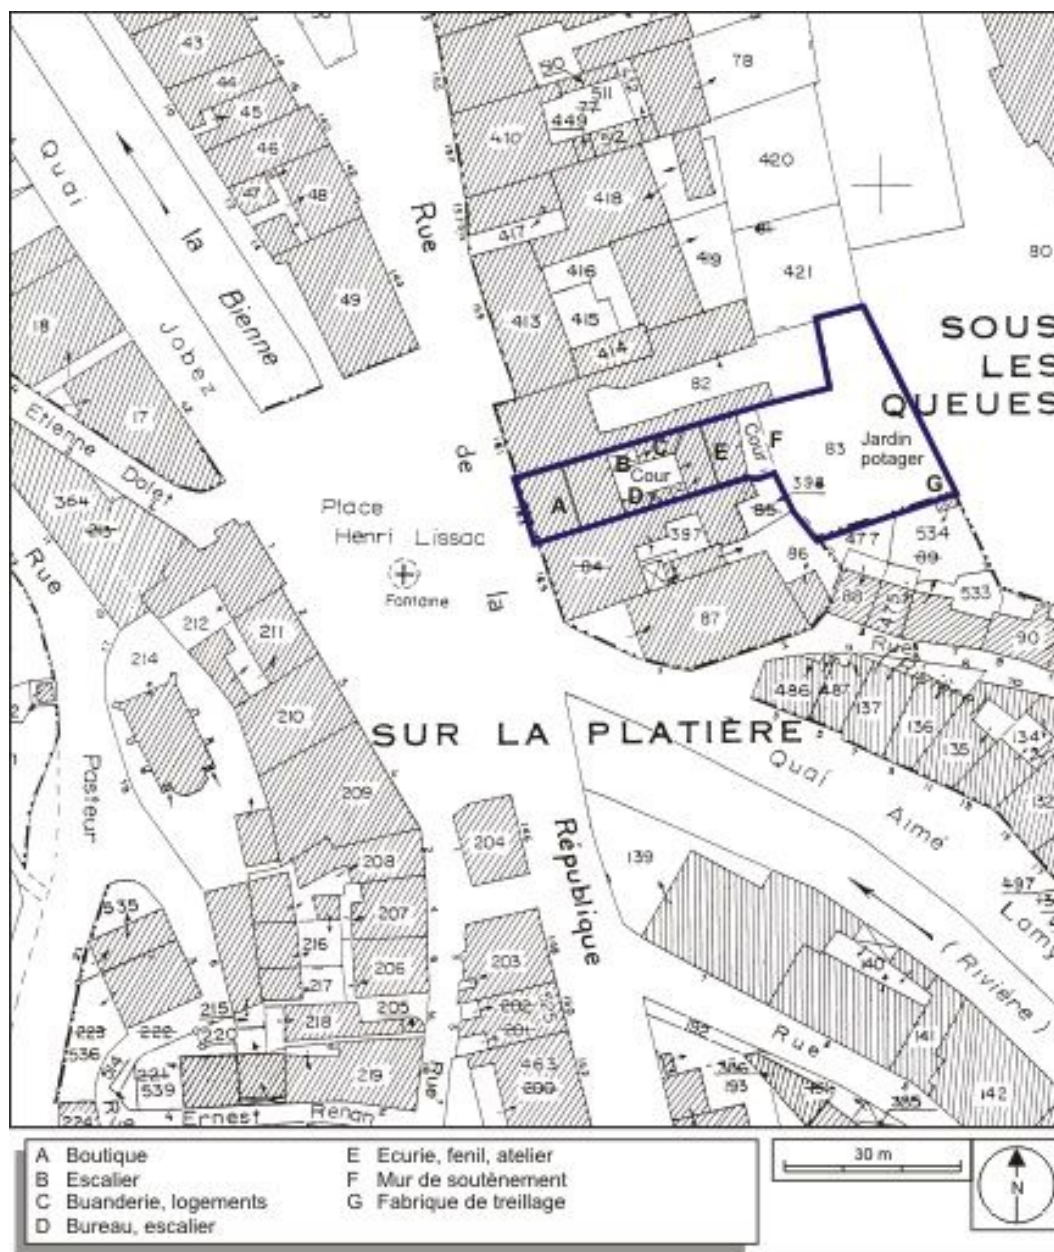
Plan-masse et de situation.  
Extrait du plan cadastral, 1980,  
section AI, échelle 1:1000.  
Dess. André Céréza  
IVR43\_20093900292NUDA

Plan-masse et de situation. Extrait du plan cadastral, 1980, section AI, échelle 1:1000.

Technique de relevé : reprise de fond ; Échelle : 1/1000

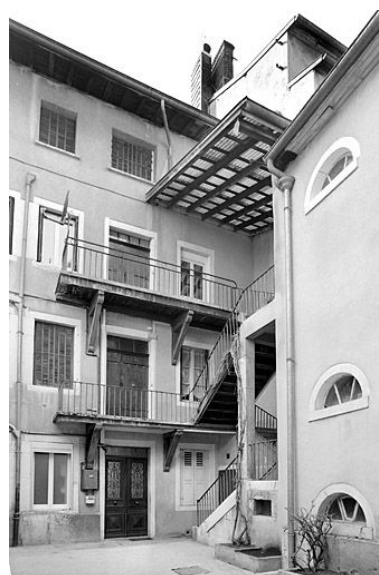
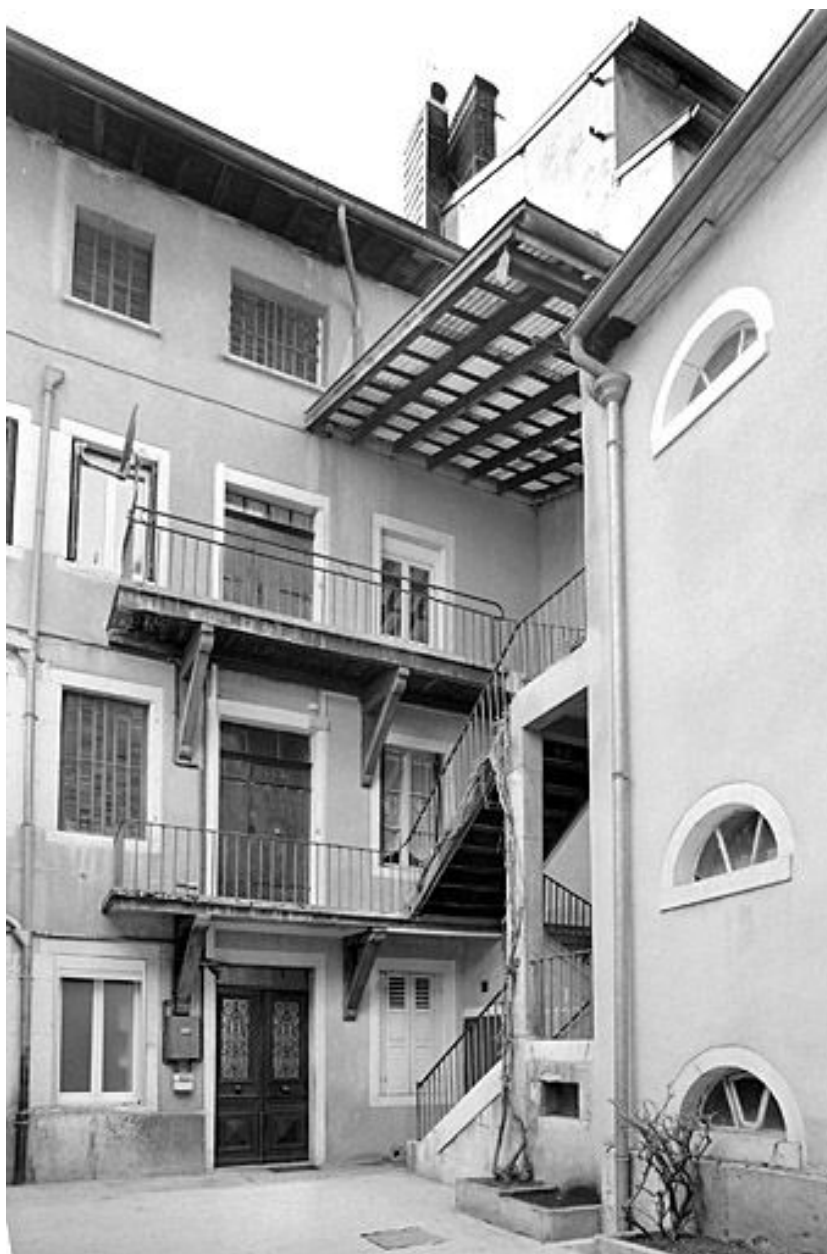
Façade postérieure et escalier.  
Phot. Yves Sancey

Façade postérieure et escalier.

Les bâtiments ont des murs en moellons calcaires enduits et une couverture métallique. La maison a deux étages carrés et un étage de comble (en surcroît vers l'est). Les étages carrés sont desservis par des coursières sur la façade postérieure et un escalier extérieur, tournant et à cage ouverte, en pierre jusqu'au premier étage et en bois jusqu'au second. L'aile nord est composée de l'escalier et d'un corps de logis à deux étages (avec buanderie), qu'il distribue également. L'aile sud est

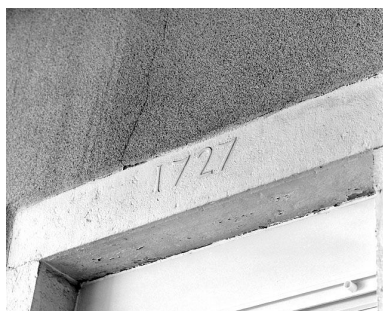
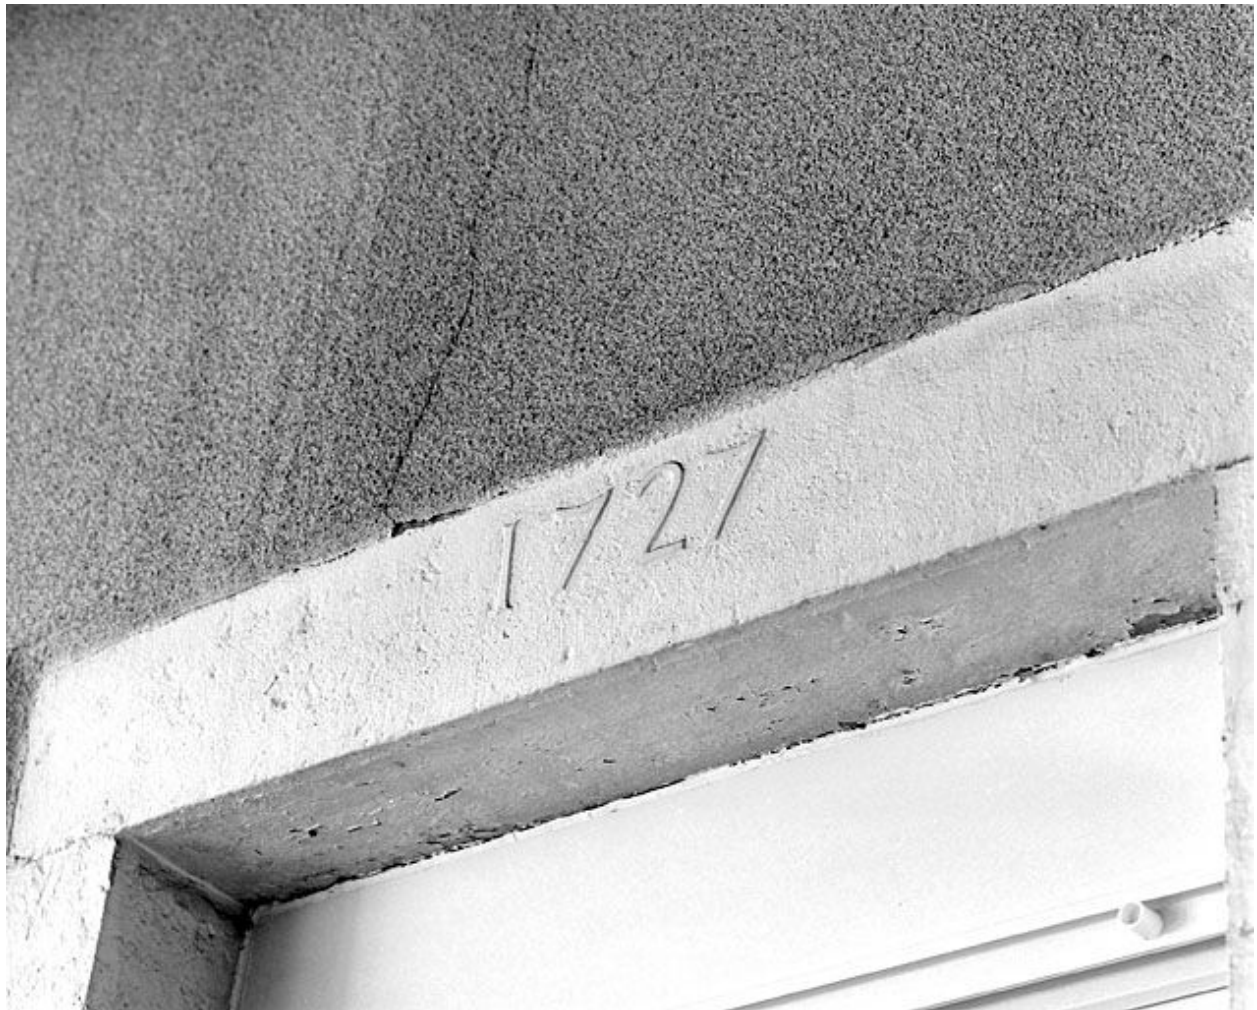
Date portée sur le linteau  
d'une fenêtre du second étage.  
Phot. Yves Sancey  
IVR43\_20033900608X

Date portée sur le linteau d'une fenêtre du second étage.

La maison est édifée dans la première moitié du 18<sup>e</sup> siècle, vraisemblablement en 1727 (date portée sur le linteau remployé d'une fenêtre du second étage). Attestée sur un plan de 1748, elle est rebâtie par le marchand drapier Claude-Emmanuel-Marie Lamy au cours de la décennie 1820 : une note manuscrite portée sur la matrice cadastrale la signale " en reconstruction ". Figurée sur le cadastre napoléonien de 1822, avec le corps fermant la cour à l'est, elle est surélevée d'un étage au 19<sup>e</sup> siècle (le cadastre mentionne une augmentation du bâti vers 1843) et aurait servi d'hôtel de voyageurs. A la fin du 19<sup>e</sup> siècle ou au début du 20<sup>e</sup> siècle, le site abrite la lunetterie Lizon et Thiébaud (issue de la maison Lizon, fondée en 1827 ou 1837, à l'origine de la Manufacture mécanique de Lunetterie et d'Optique ?), qui deviendra ensuite société Arthur Thiébaud, et le rez-de-chaussée du bâtiment est occupé par le café La Perle. Il accueille en 1934 un magasin de chaussures et l'étude du notaire Bulle, puis le bureau de l'huissier de justice Roydor. Ce serait ce dernier qui aurait doté, avant 1944, l'aile sud d'un étage et d'un escalier. Dans les années 1960, la façade postérieure est rehaussée pour aménager un étage en surcroît dans le comble, entraînant la disparition de quatre fenêtres lunetières et d'une porte haute. En 2000, le seul commerce actif est un magasin de chaussures.

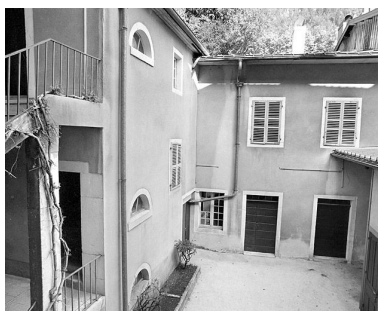
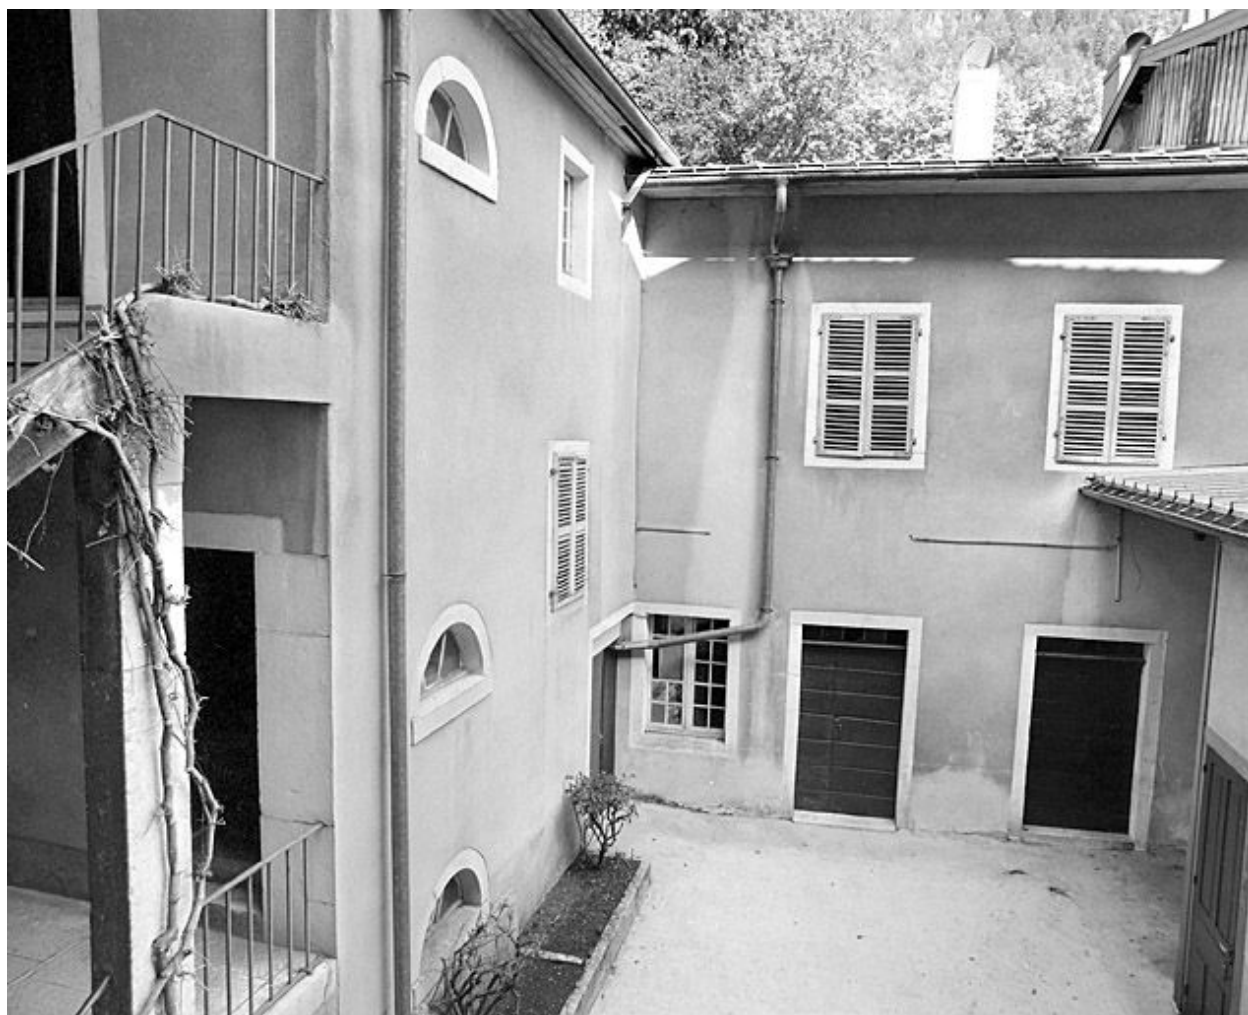
Aile nord et bâtiment oriental.  
Phot. Yves Sancey  
IVR43\_20033900607X

Aile nord et bâtiment oriental.

voûtée d'arêtes au rez-de-chaussée, surmontée du bureau des années 1930-1940 et prolongée par son escalier. A usage d'écurie, fenil et atelier, le bâtiment oriental est partiellement voûté en berceau plein cintre (au sud et à l'est). Il a un étage carré et un comble à surcroît, accessibles par un escalier droit en bois. Le plancher du comble est formé de troncs de sapin équarris entre lesquelles s'intercalent des moellons calcaires ; il est habillé de planches sur le dessus, d'un lattis revêtu de plâtre en dessous. Quatre fenêtres lunetières signalent la présence d'un atelier à l'est et une porte donne accès aux jardins. Les toits sont à longs pans et pignons couverts, à l'exception de ceux des ailes qui sont en appentis.

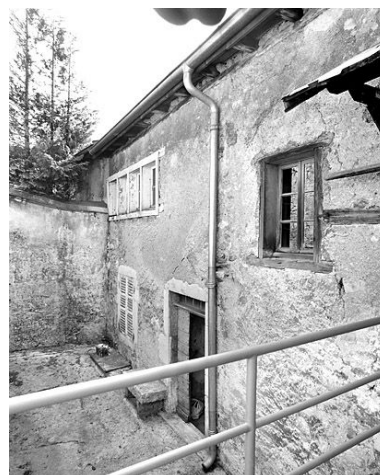
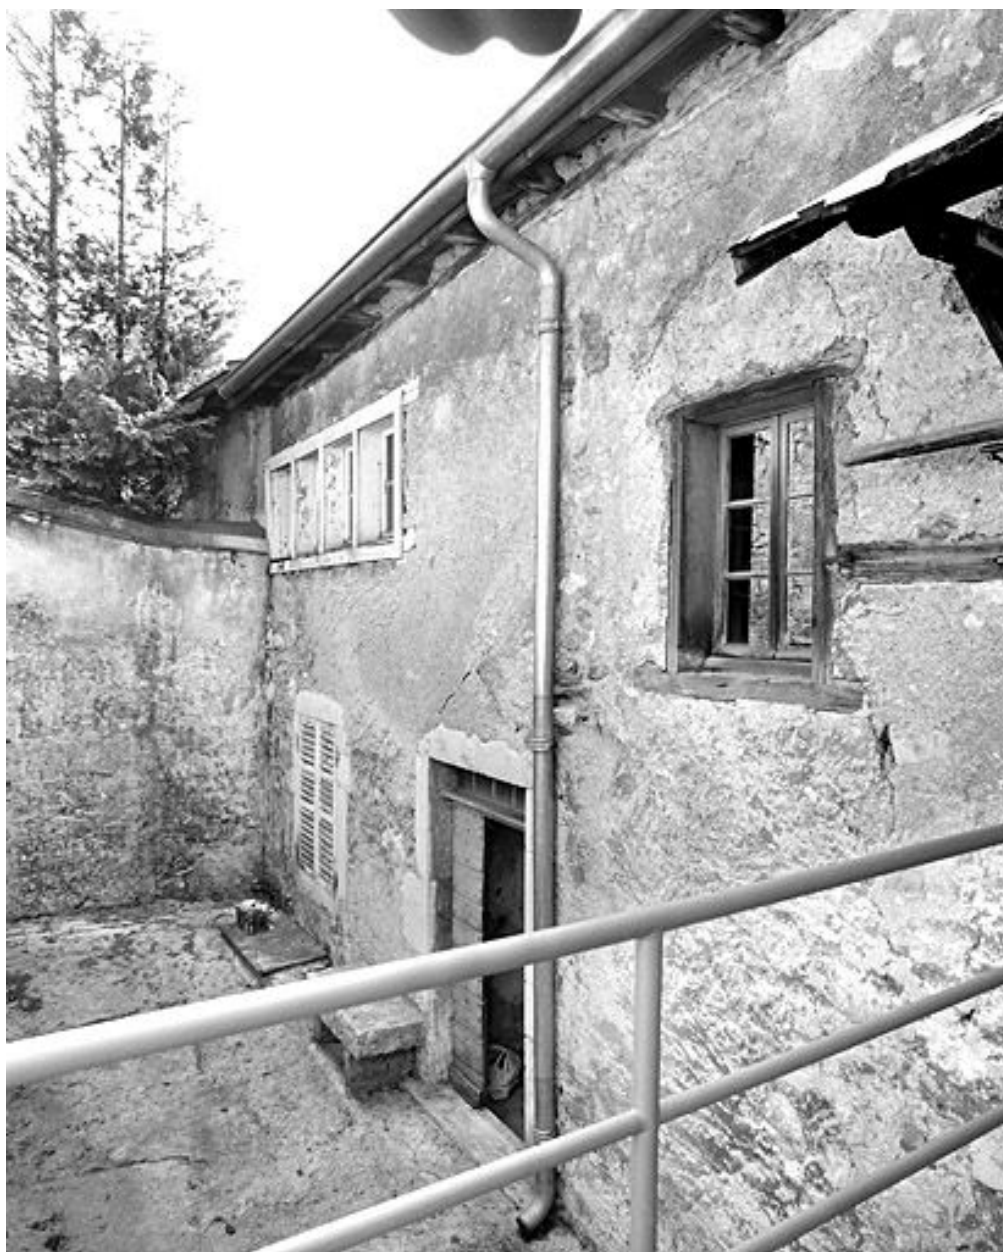
IVR43\_20033900606X  
Façade postérieure du bâtiment  
oriental, vue en enfilade.  
Phot. Yves Sancey  
IVR43\_20033900610X

Façade postérieure du bâtiment oriental, vue en enfilade.

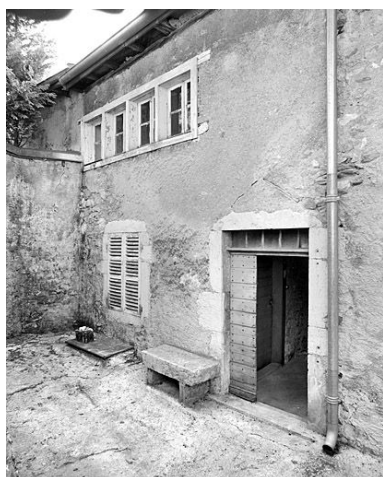
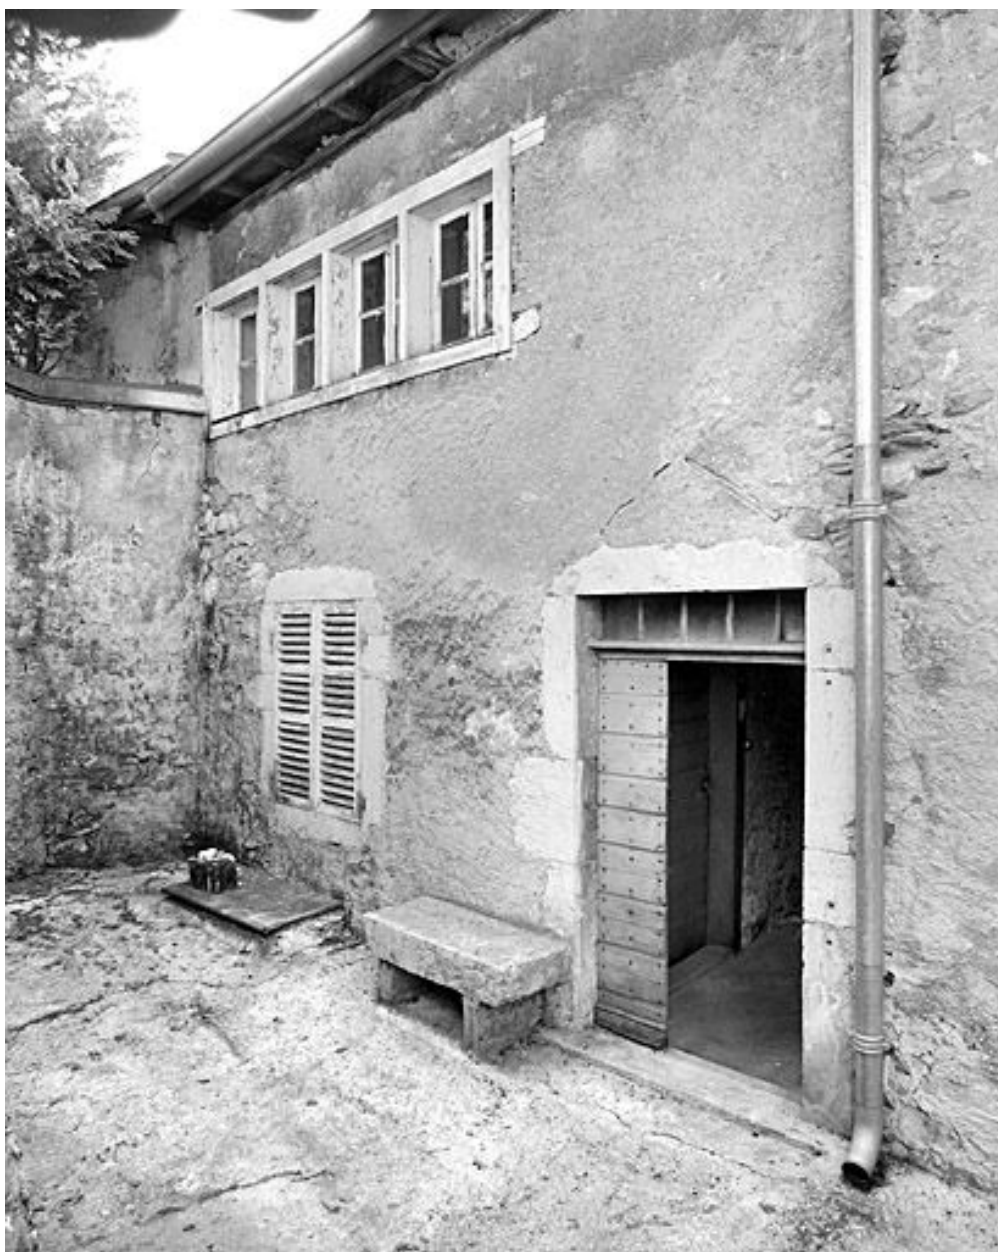
Façade postérieure  
du bâtiment oriental.  
Phot. Yves Sancey  
IVR43\_20033900609X

Façade postérieure du bâtiment oriental.

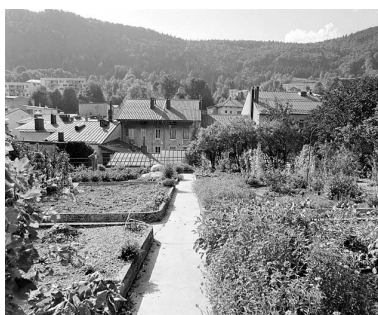
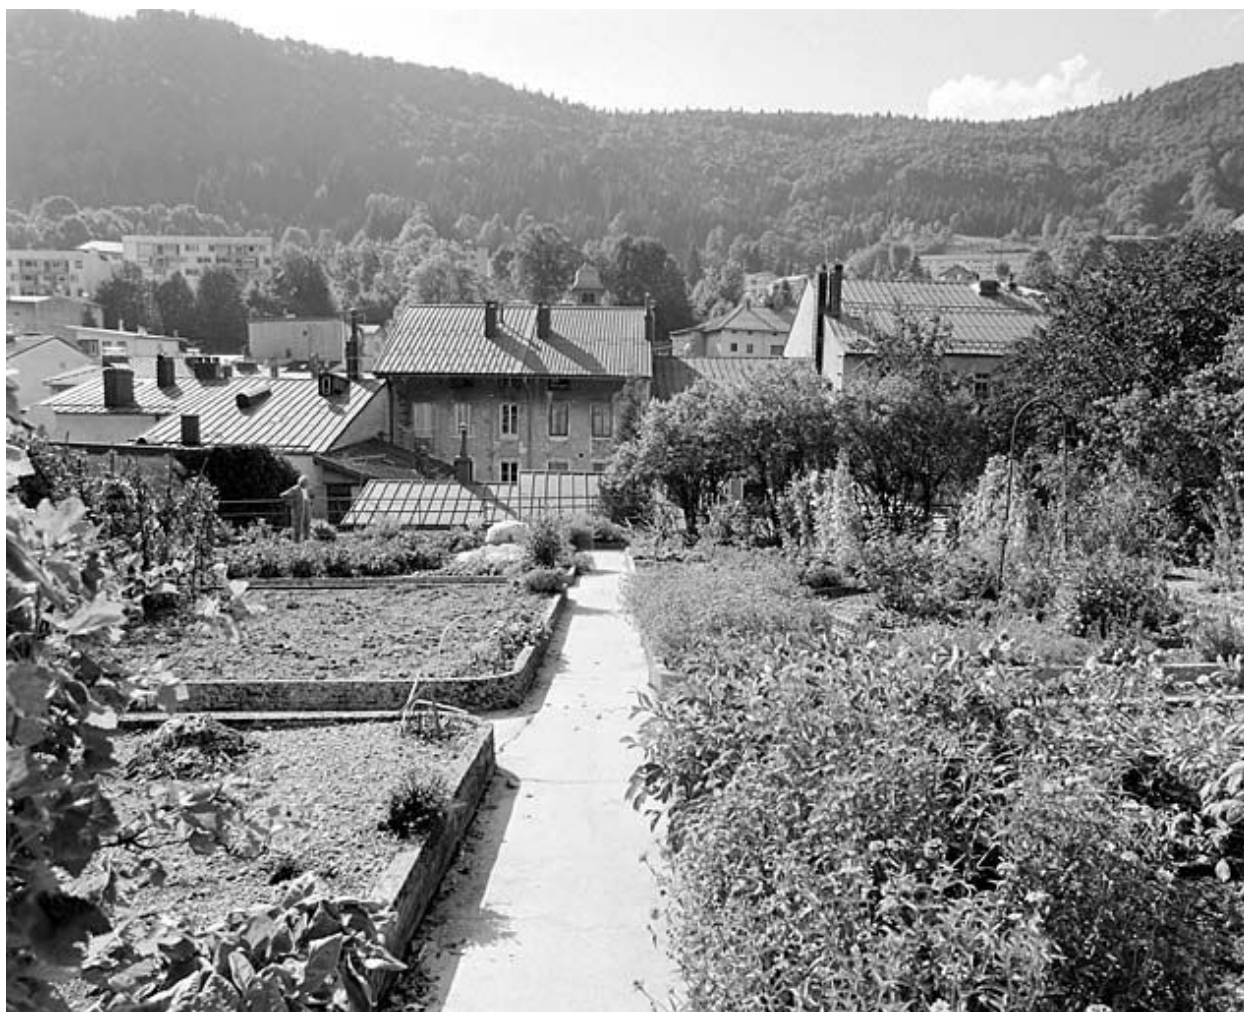
Vue d'ensemble du jardin,  
depuis l'est. La maison, au  
centre, est moins élevée que les  
deux bâtiments qui l'encadrent.  
Phot. Yves Sancey  
IVR43\_20033900612X

Vue d'ensemble du jardin, depuis l'est. La maison, au centre, est moins élevée que les deux bâtiments qui l'encadrent.

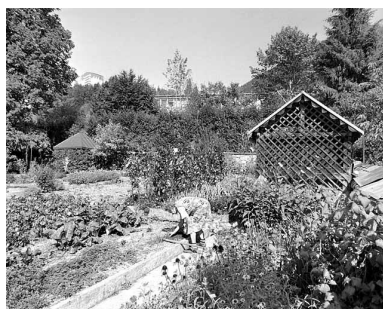
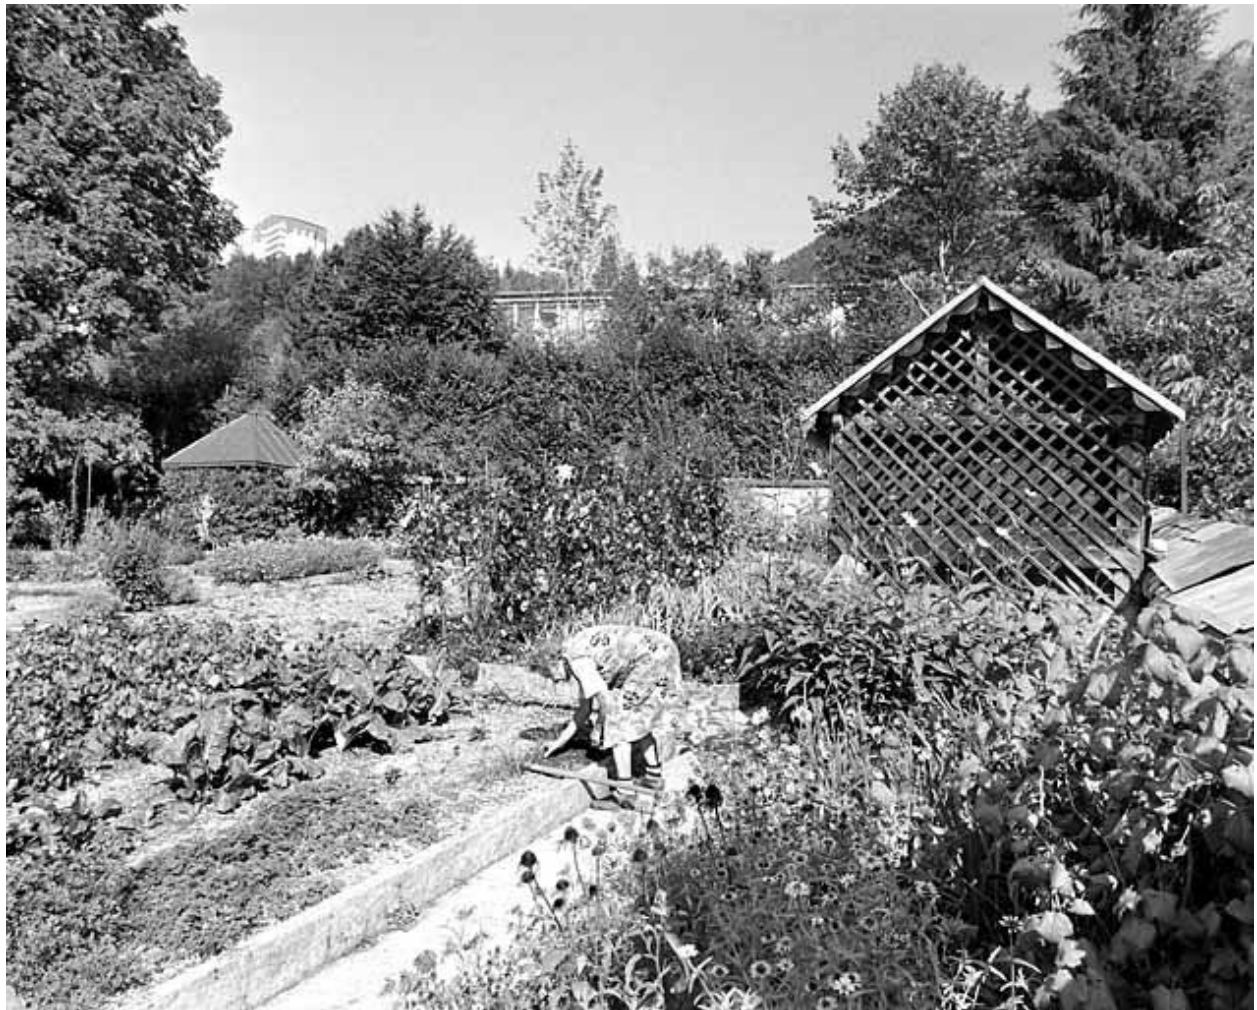
Jardin et fabrique de treillage.  
Phot. Yves Sancey  
IVR43\_20033900613X

Jardin et fabrique de treillage.
