Bourgogne-Franche-Comté, Jura  
Sirod  
R.D. 84

## atelier dit taillanderie Charpaux

Numéro de dossier : IA39000164  
Date de l'enquête initiale : 1997  
Date(s) de rédaction : 1997  
Cadre de l'étude : patrimoine industriel patrimoine industriel du Jura  
Degré d'étude : étudié

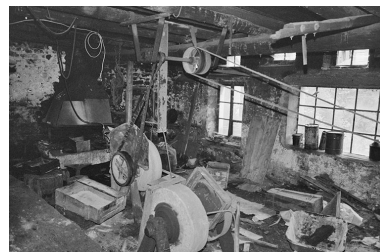
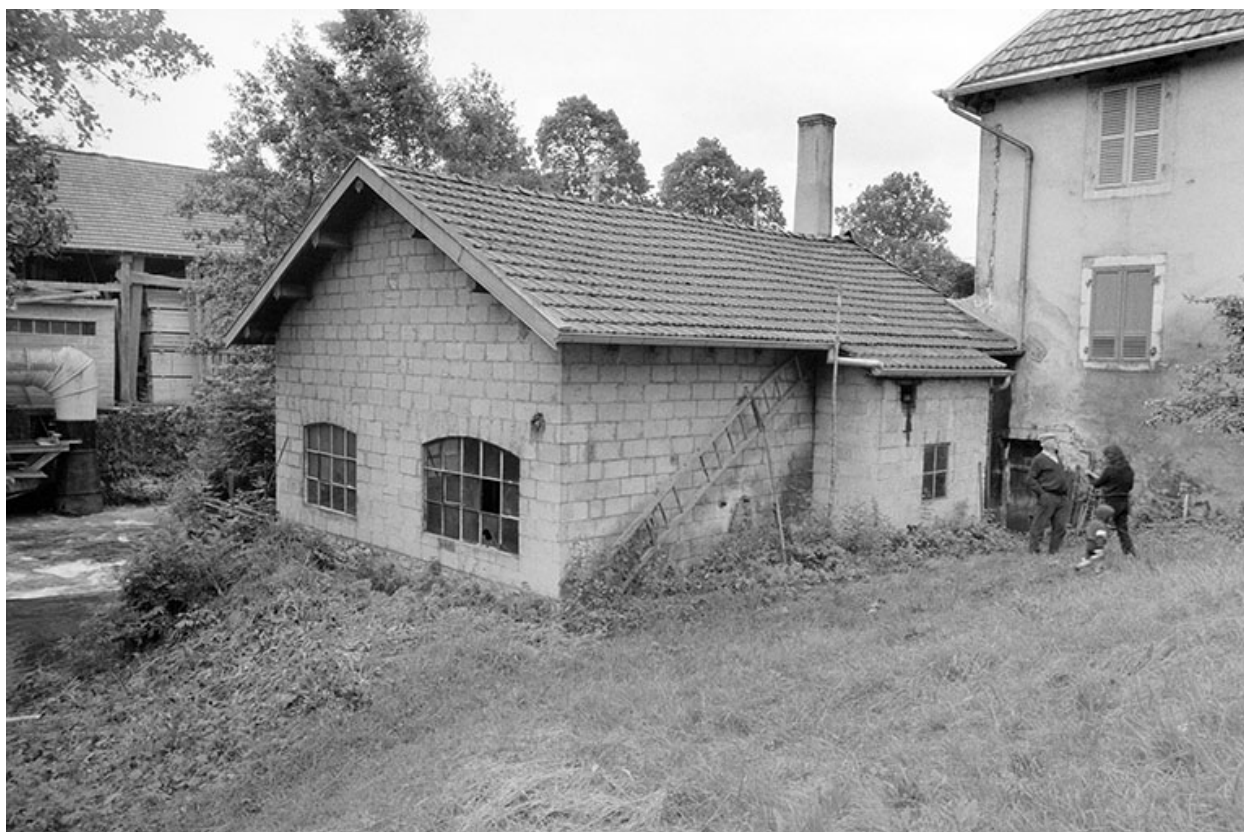
Atelier de la taillanderie en 1980.  
Phot. Jack Dumont  
IVR43\_19803900342Z

Atelier de la taillanderie en 1980.

En 1858, Albin Charpaux établit un atelier de taillanderie contre sa maison d'habitation (date portée). Spécialisée dans la fabrication des haches, serpes et instruments agricoles, l'entreprise familiale se transmet de génération en génération. En 1924, un second atelier est bâti dans le prolongement du premier, lequel est profondément modifié (construction d'un toit en terrasse). Après sa cessation d'activités en 1973, le matériel est progressivement vendu tandis que le gendre d'Albert Charpaux continue, pendant quelques années, d'importer et de vendre des outils d'Italie. Vers 1985, désaffecté et en mauvais état, le second atelier voit son toit arasé et remplacé par une terrasse. 1858 : 1 roue hydraulique (utilisée jusque vers 1929-1930). 1973 : 2 martinets (dont un martinet catalan), une forge, une perceuse, meules et une turbine. 4 ouvriers vers 1950, 2 vers 1970.

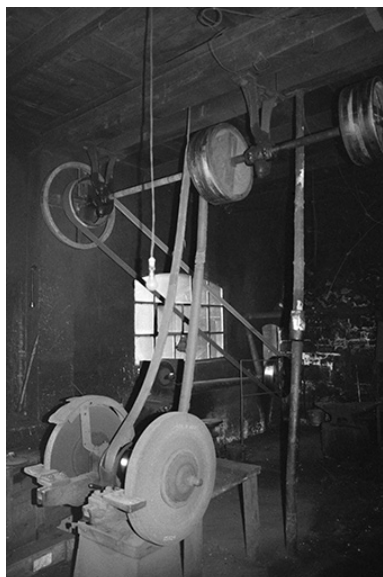
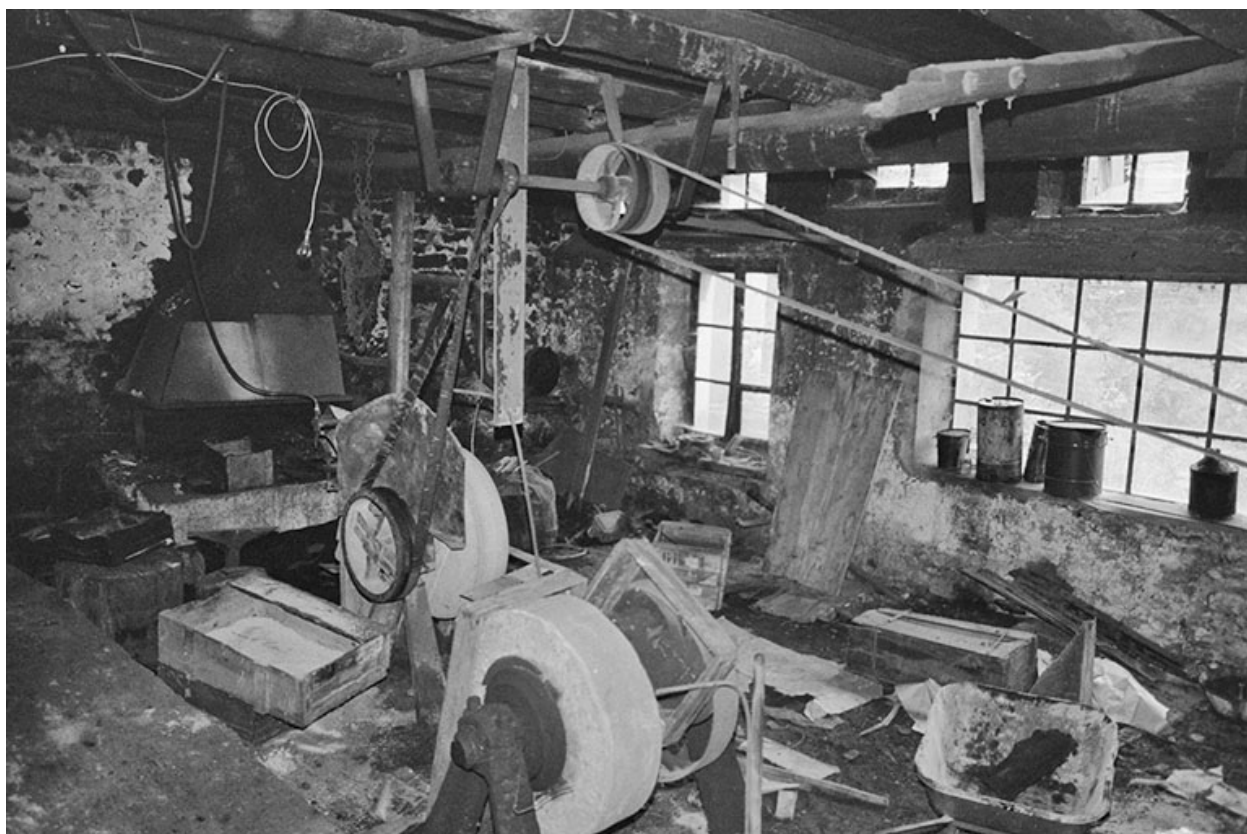
Vue d'ensemble de l'atelier avec la forge, en 1980.  
Phot. Jack Dumont  
IVR43\_19803900346Z

Vue d'ensemble de l'atelier avec la forge, en 1980.

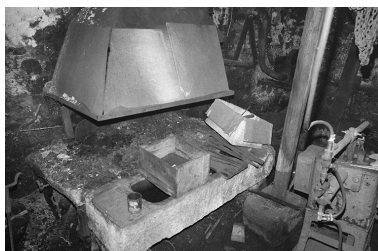
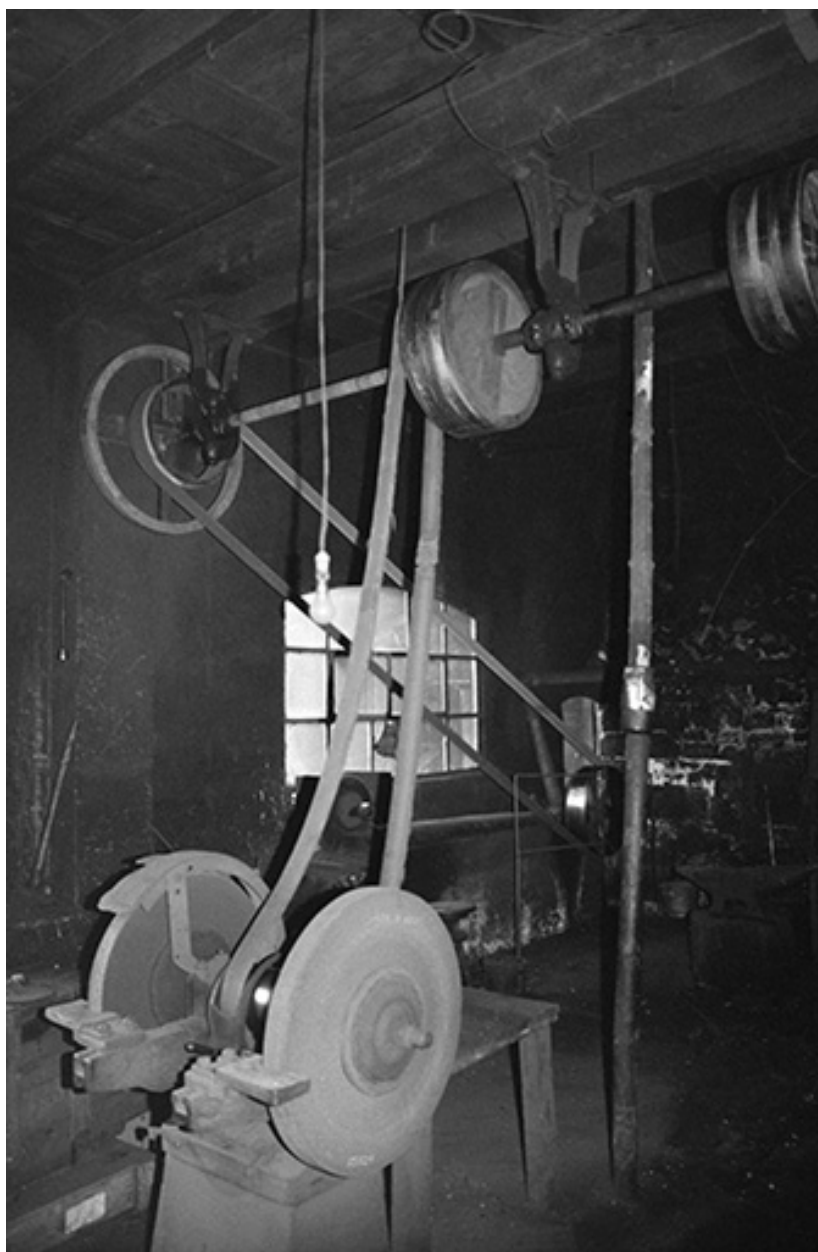
Meules et leur système d'entraînement en 1980.  
Phot. Jack Dumont  
IVR43\_19803900343Z

Meules et leur système d'entraînement en 1980.

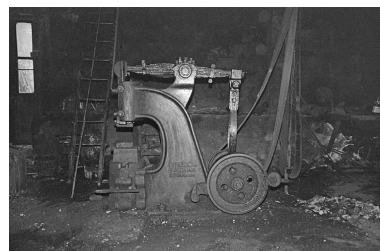
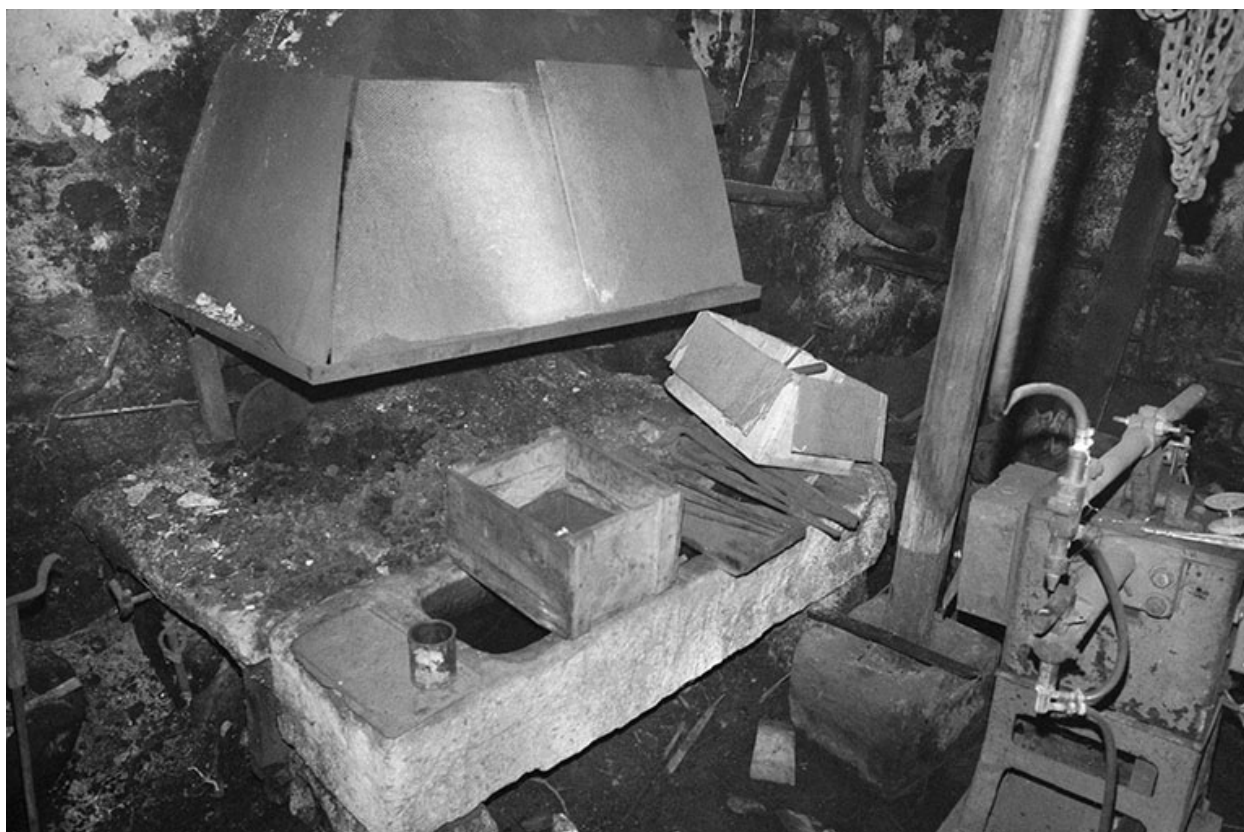
La forge en 1980.  
Phot. Jack Dumont  
IVR43\_19803900344Z

La forge en 1980.

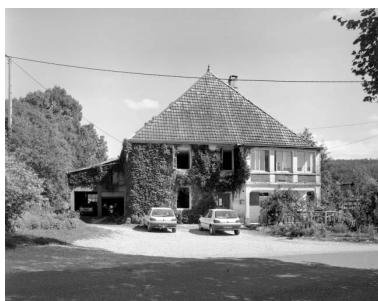
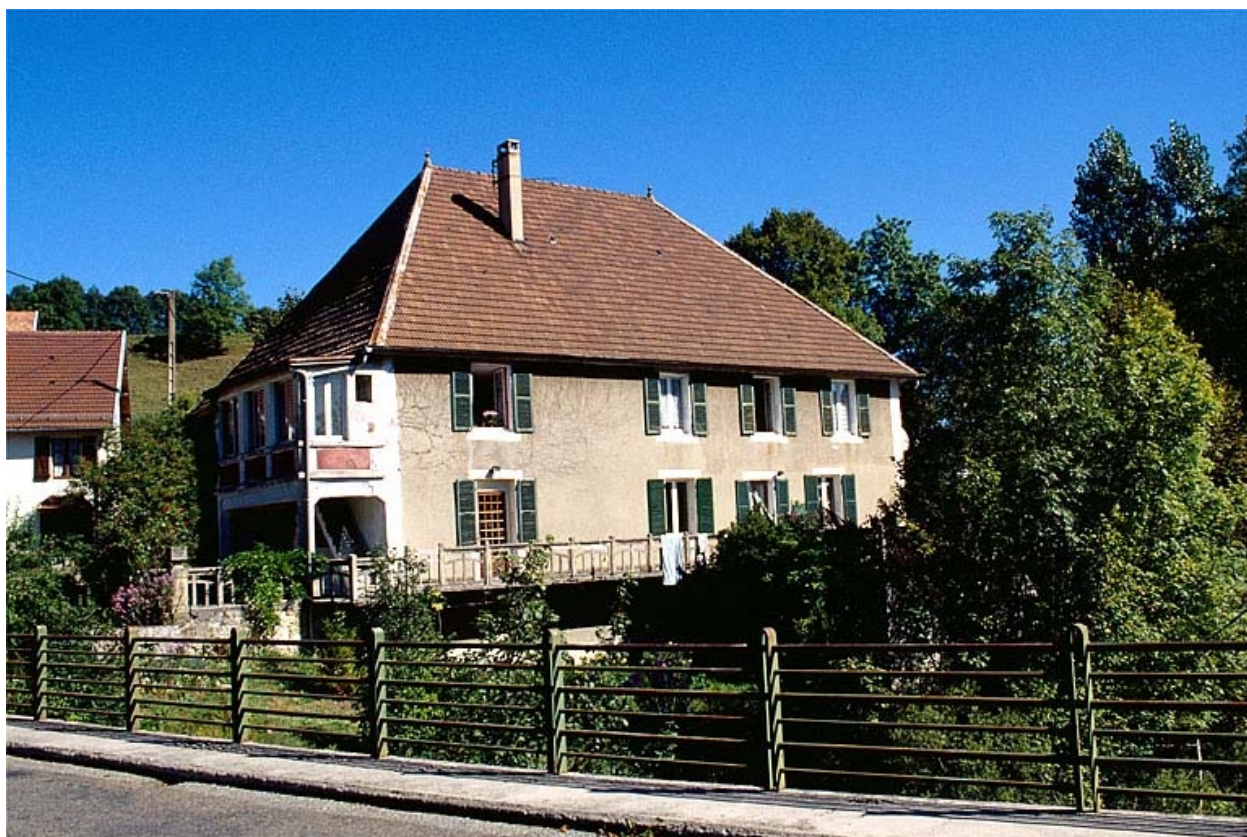
Vue d'ensemble depuis le sud.  
Phot. Yves Sancey  
IVR43\_19973901424ZA

Vue d'ensemble depuis le sud.

Logement : sous-sol et étage carré, moellons calcaires enduits, toit à longs pans et tuiles mécaniques. Ateliers : moellons calcaires, parpaings de béton et terrasse en couverture.

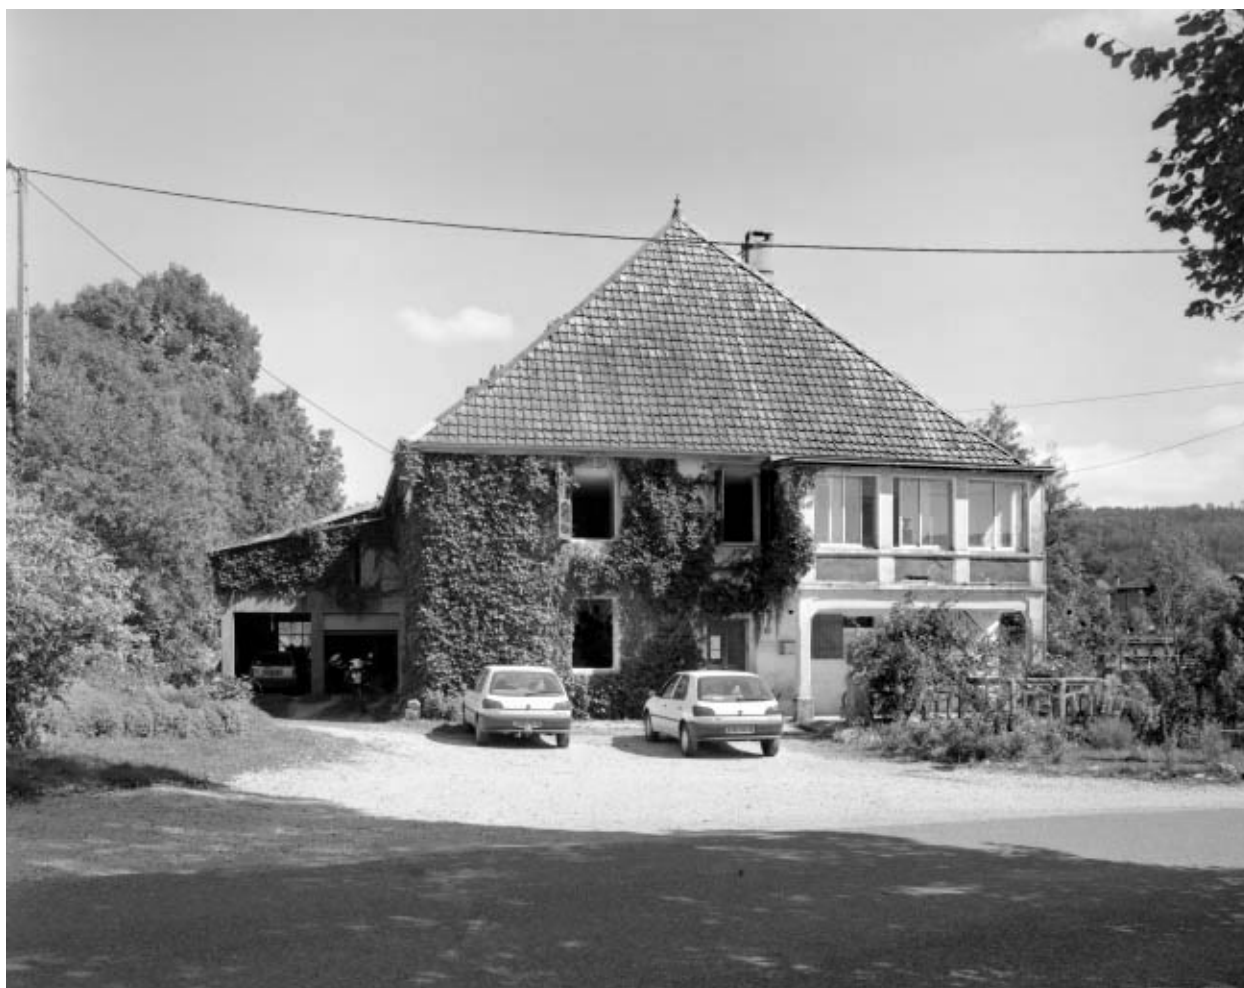
Façade ouest du logement.  
Phot. Yves Sancey  
IVR43\_19973901425X

Façade ouest du logement.
