Bourgogne-Franche-Comté, Doubs  
Villers-le-Lac  
les Terres rouges  
rue Pierre Berçot

## maison et atelier de galvanoplastie de René Caille

Numéro de dossier : IA25001495  
Date de l'enquête initiale : 2015  
Date(s) de rédaction : 2016  
Cadre de l'étude : patrimoine industriel patrimoine industriel du Doubs  
Degré d'étude : étudié

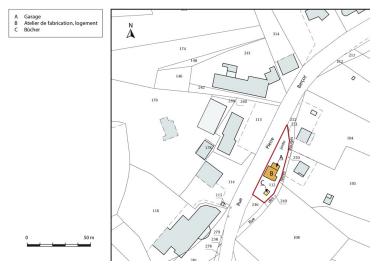
Plan-masse et de situation.  
Dess. Mathias Papigny  
IVR43\_20162501512NUDA

Plan-masse et de situation.

Technique de relevé : reprise de fond ; Échelle : 1/1 000

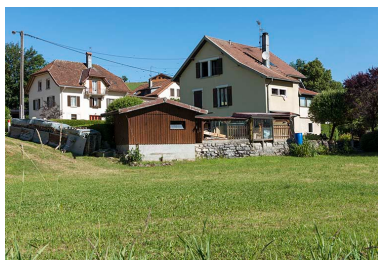
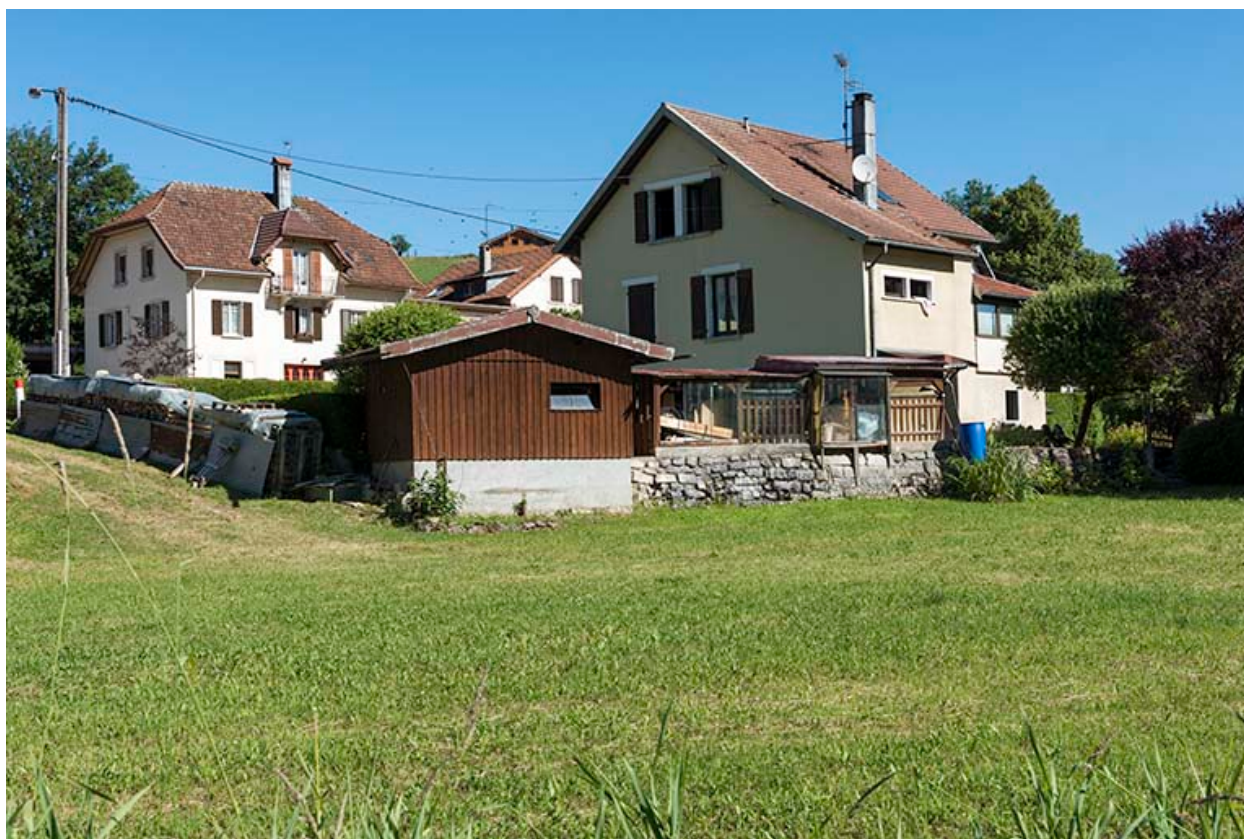
Vue d'ensemble, depuis le sud  
(façades postérieure et latérale droite).  
Phot. Sonia Dourlot  
IVR43\_20162501681NUC4A

Vue d'ensemble, depuis le sud (façades postérieure et latérale droite).

Les bâtiments ont des murs enduits : la maison fait vraisemblablement appel aux moellons calcaires et le garage au béton. La première est coiffée d'un toit à longs pans et pignons couverts ; la véranda au-dessus du garage d'un toit à croupes ; toutes deux sont à couverture de tuiles mécaniques. L'étage est desservi par un escalier extérieur droit en béton. Le pignon méridional est percé d'une fenêtre horlogère. Les bûchers, en pan de bois essenté de planches, sont couverts d'un toit à longs pans, pignons couverts et tuiles mécaniques pour le plus grand, d'un toit à un pan métallique pour les deux autres.

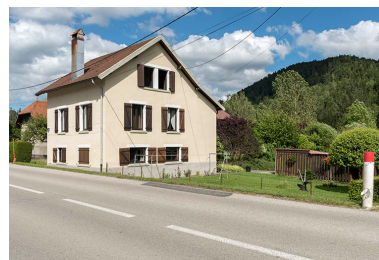
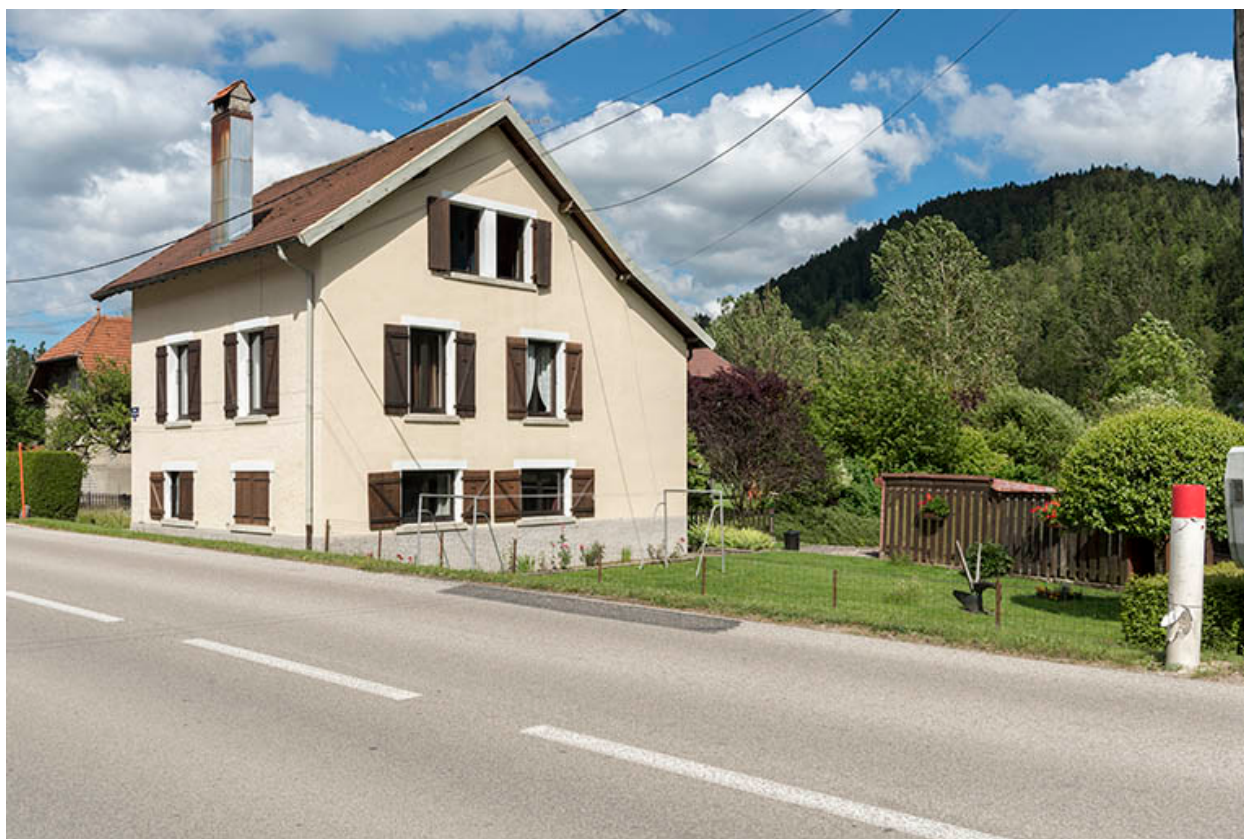
Façades antérieure et latérale droite.  
Phot. Sonia Dourlot  
IVR43\_20162501680NUC4A

Façades antérieure et latérale droite.

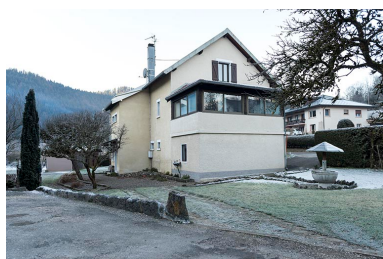
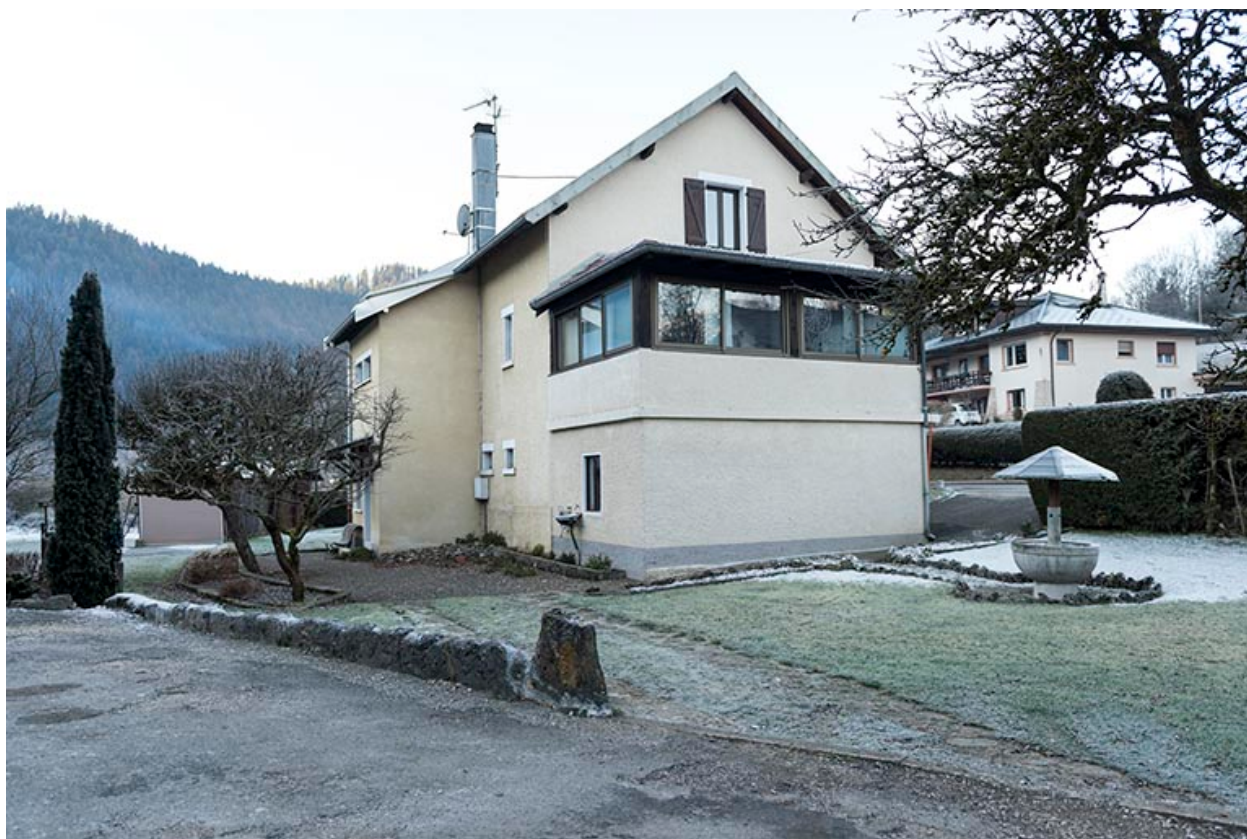
Façades postérieure  
et latérale gauche.

Façades postérieure et latérale gauche.
