Bourgogne-Franche-Comté, Yonne  
Sens  
67 rue Carnot, 63 rue Carnot

## **grand séminaire de Sens, aujourd'hui édifice d'assistance ou de protection sociale (Établissement de services et d'aide par le travail)**

Numéro de dossier : IA89002135  
Date de l'enquête initiale : 2023  
Date(s) de rédaction : 2023  
Cadre de l'étude : enquête thématique régionale patrimoine religieux du 20e siècle en Bourgogne-Franche-Comté  
Degré d'étude : étudié

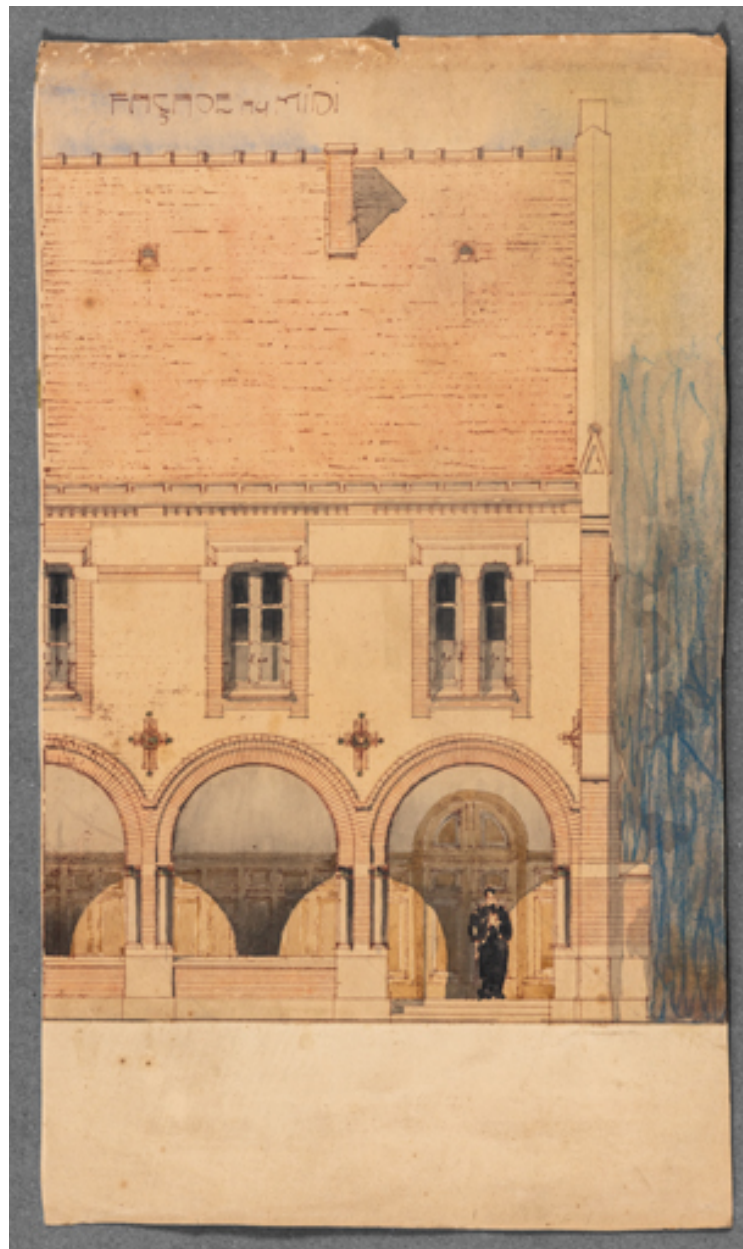
Dessin de travées de la façade sud du grand séminaire.

*Façade au midi.* Impression sur papier, aquarelle, pastel, contrecollé sur carton, par Félix Lazare Bertrand. [1921]. 23 x 35 cm.

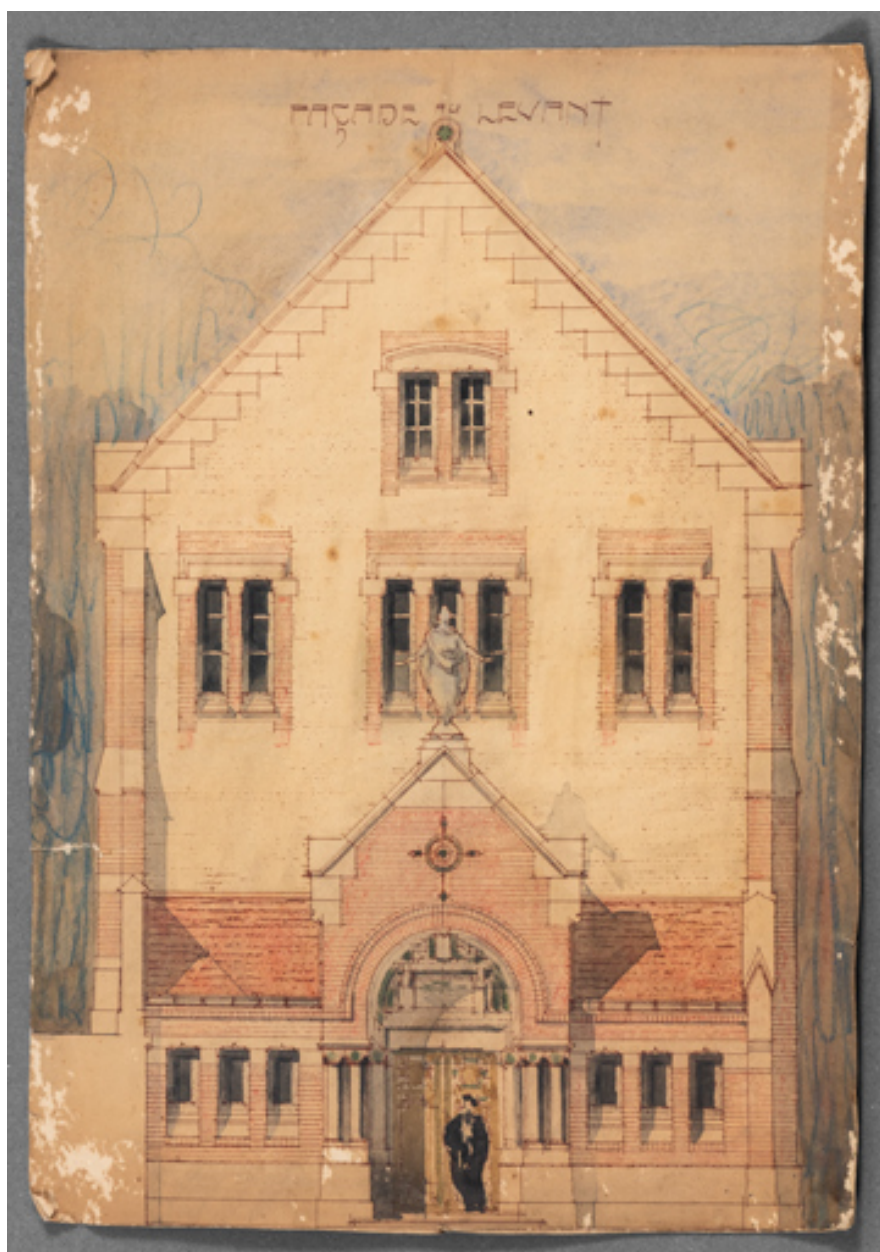
Dessin de la façade est.

*Façade au levant.* Impression sur papier, aquarelle, pastel, contrecollé sur carton, par Félix Lazare Bertrand. [1921]. 25 x 35 cm.

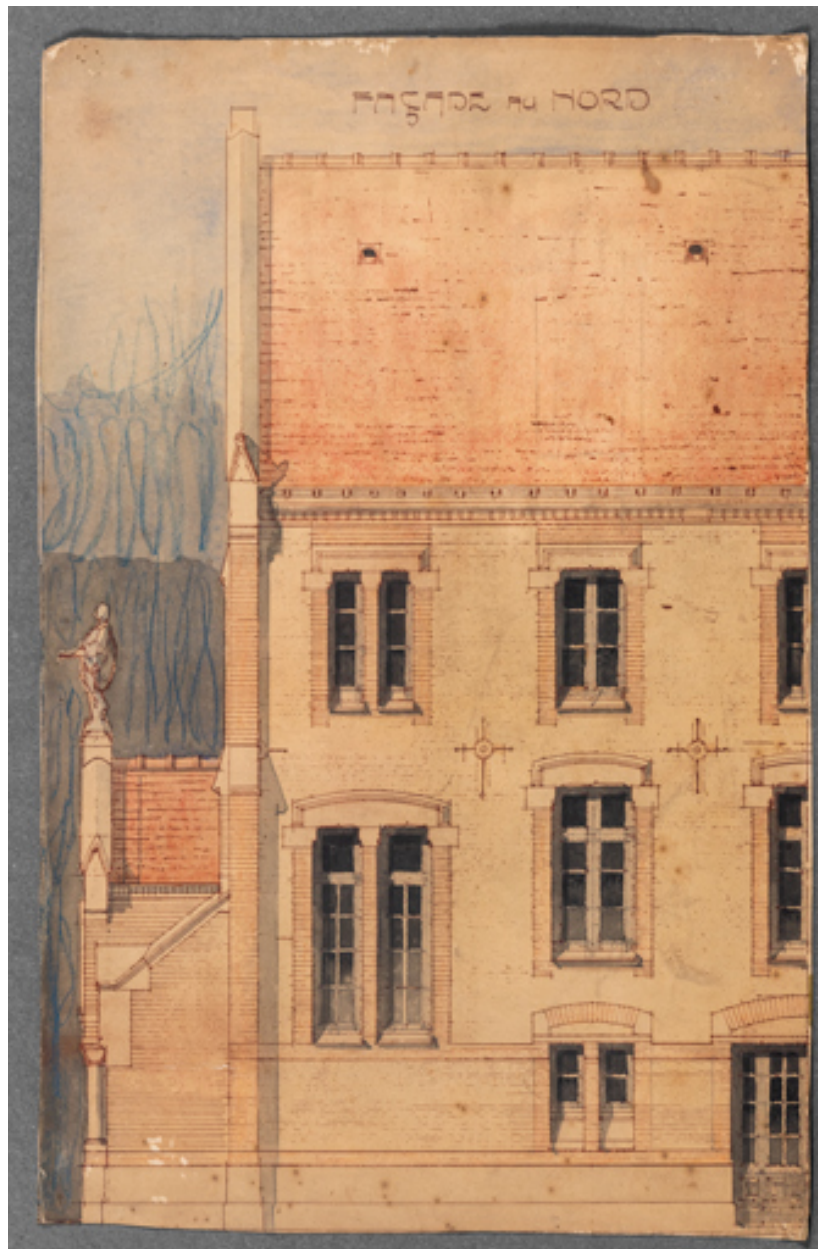
Dessin de quelques travées de la façade nord.

*Façade au nord.* Impression sur papier, aquarelle, pastel, contrecollé sur carton, par Félix Lazare Bertrand. [1921]. 23 x 35 cm.

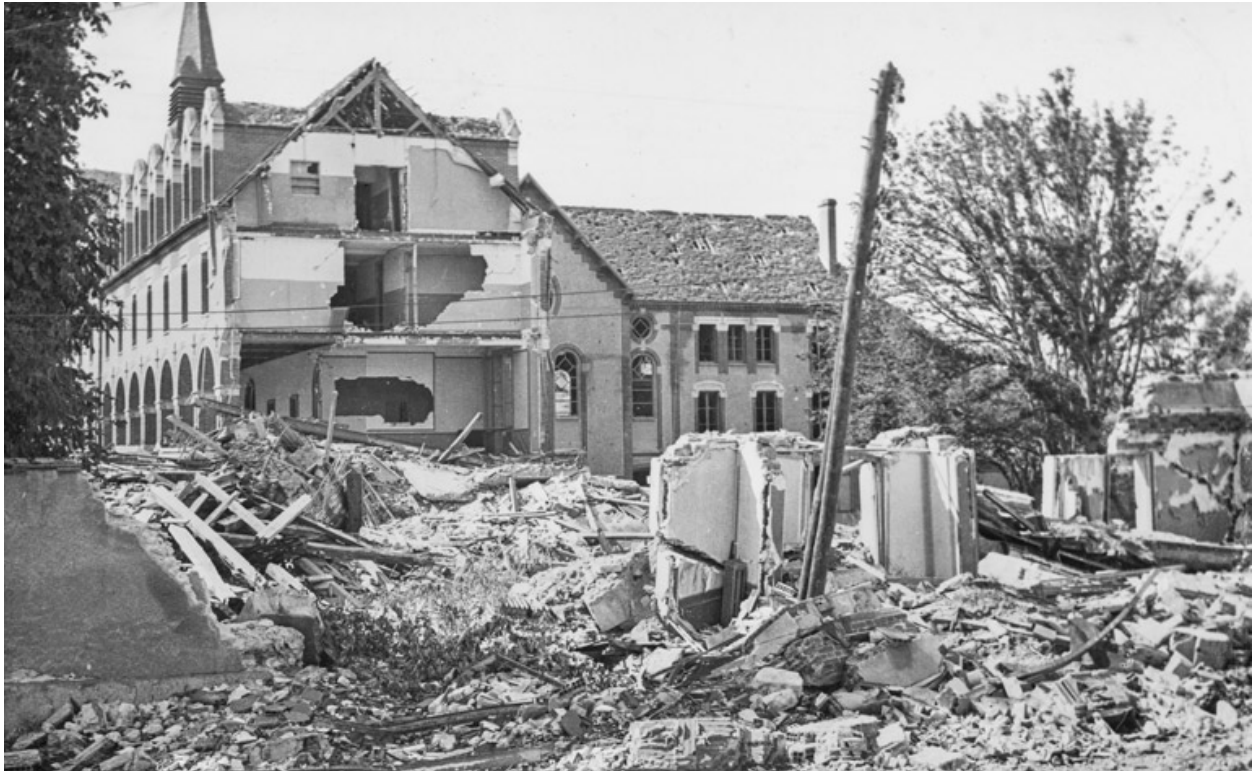
Vue de la partie est du séminaire détruite par les bombardements en 1944.

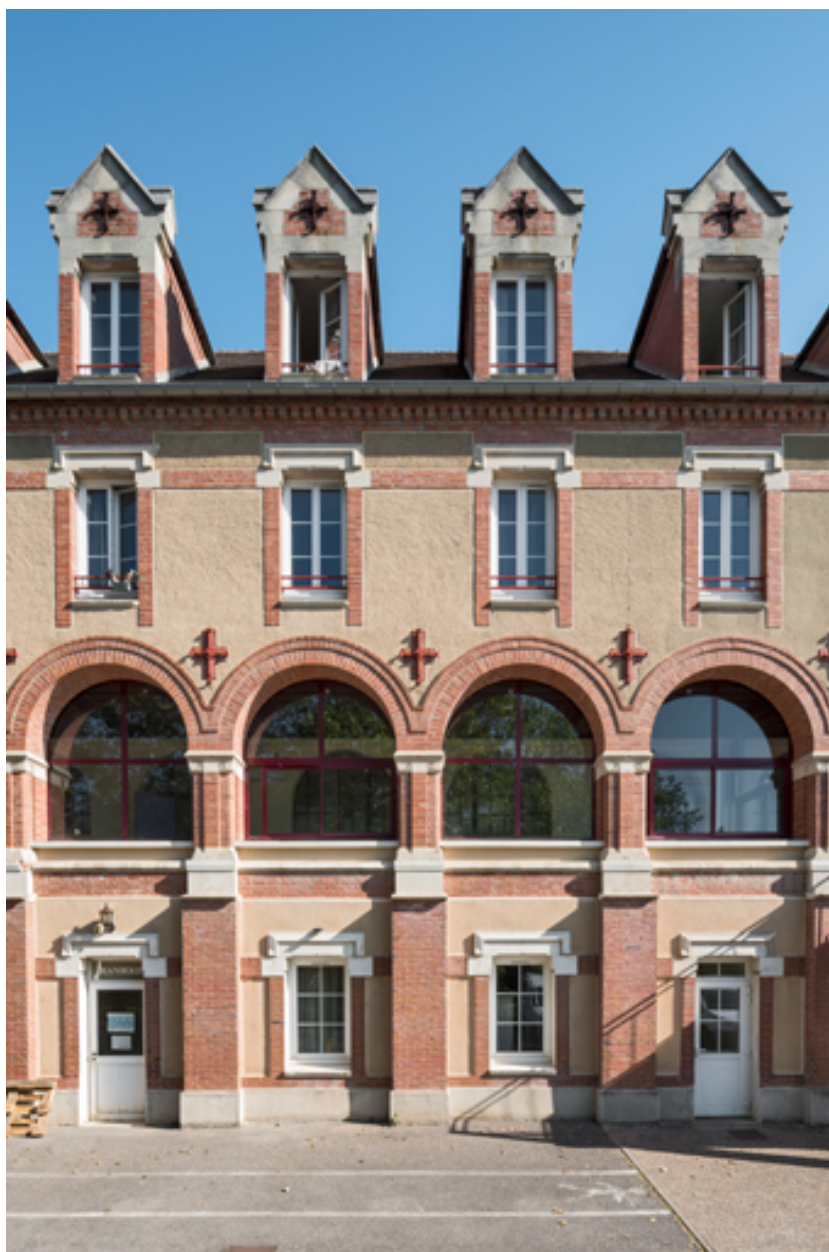
Vue de quatre travées de la façade sud, avec la galerie jouant le rôle de cloître.

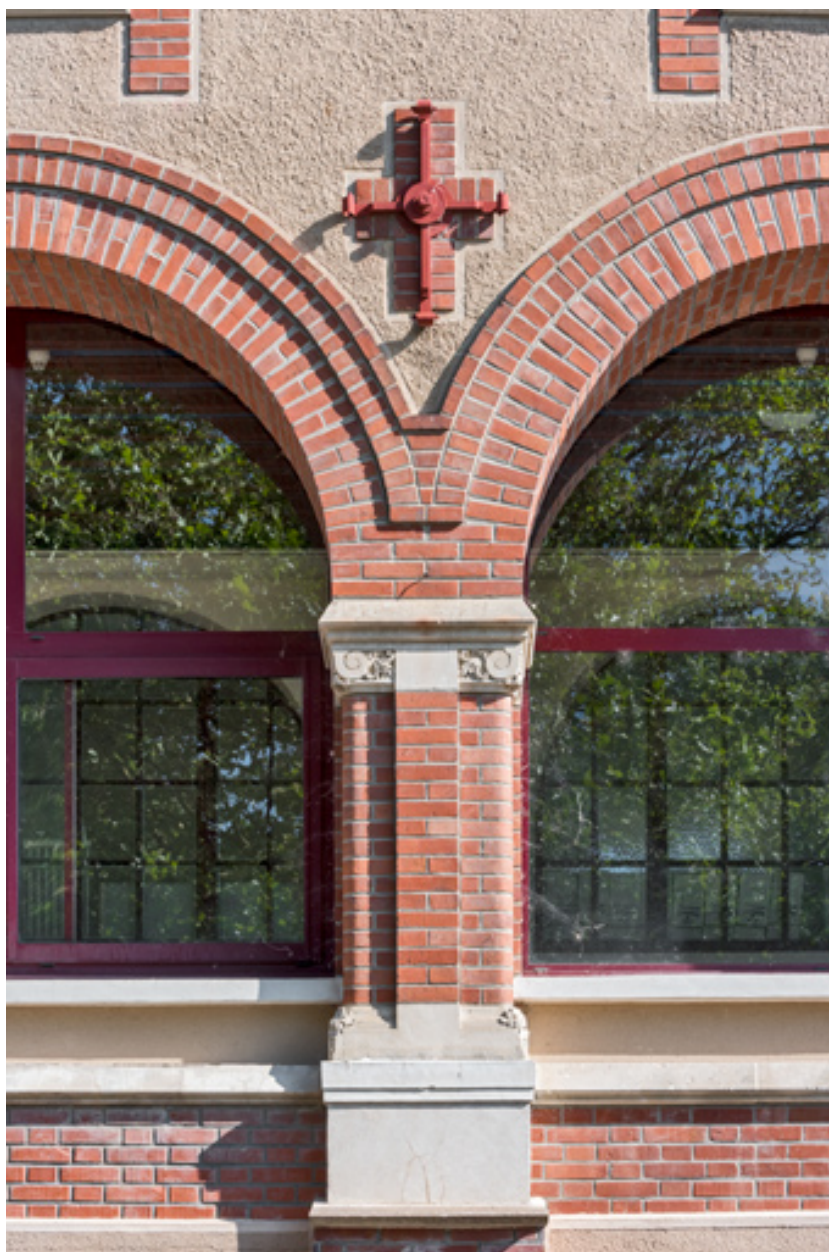
Détail d'une colonne de la galerie ouverte.

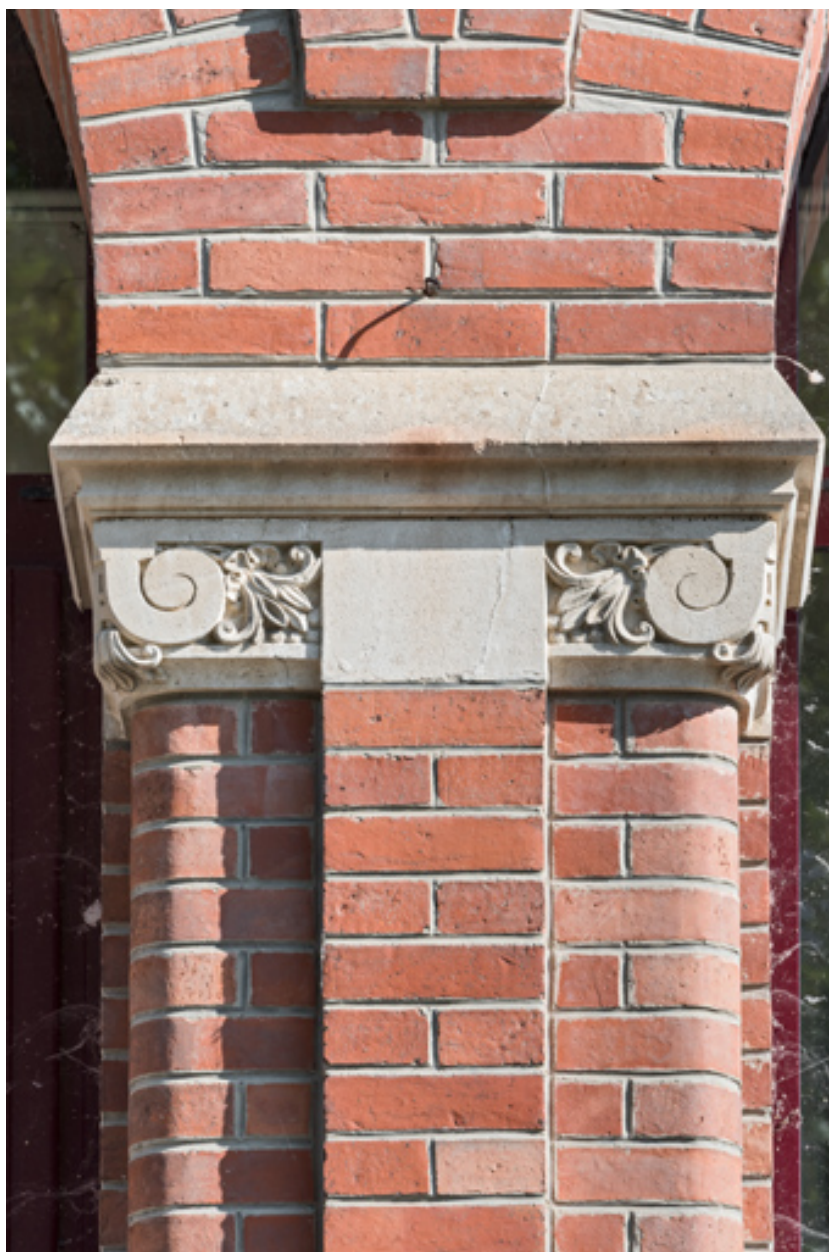
Détail du chapiteau d'inspiration ionique dans la galerie ouverte, de face.

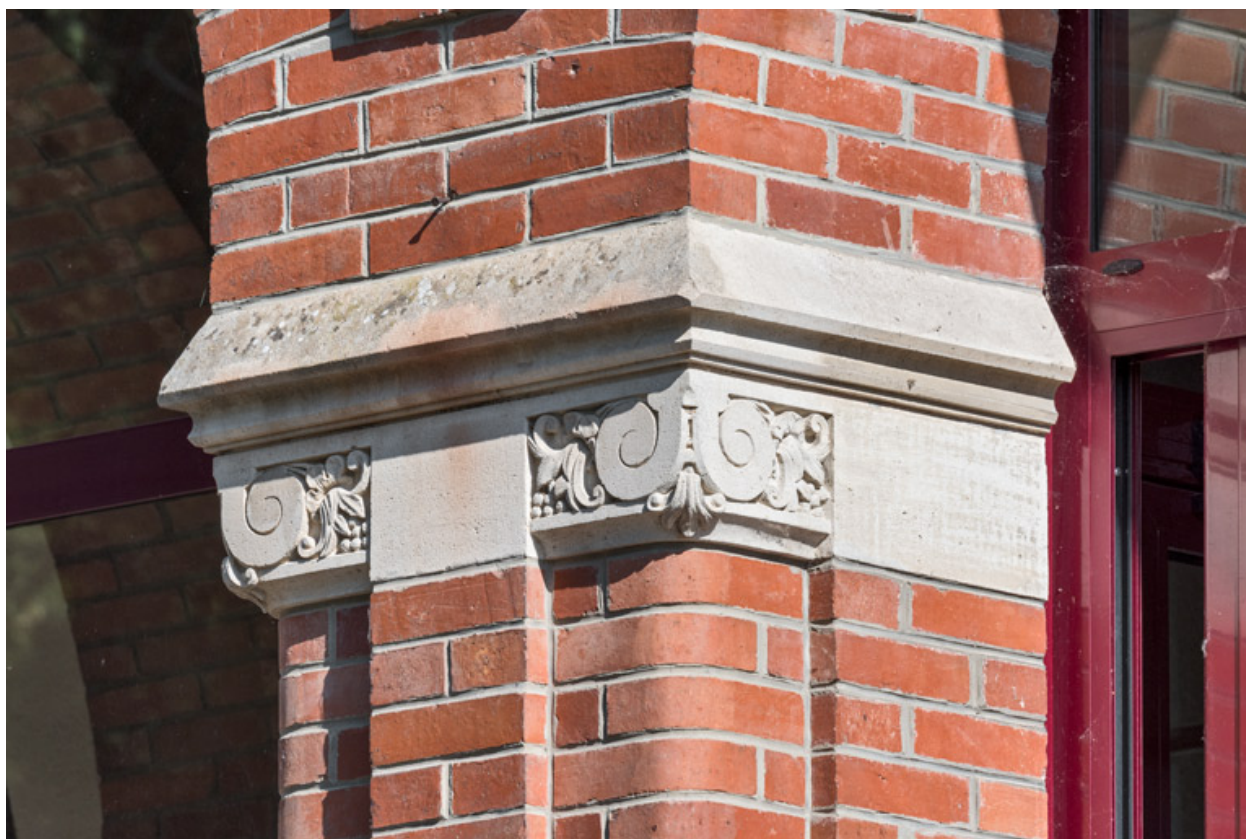
Détail du chapiteau d'inspiration ionique dans la galerie ouverte, de trois-quarts.

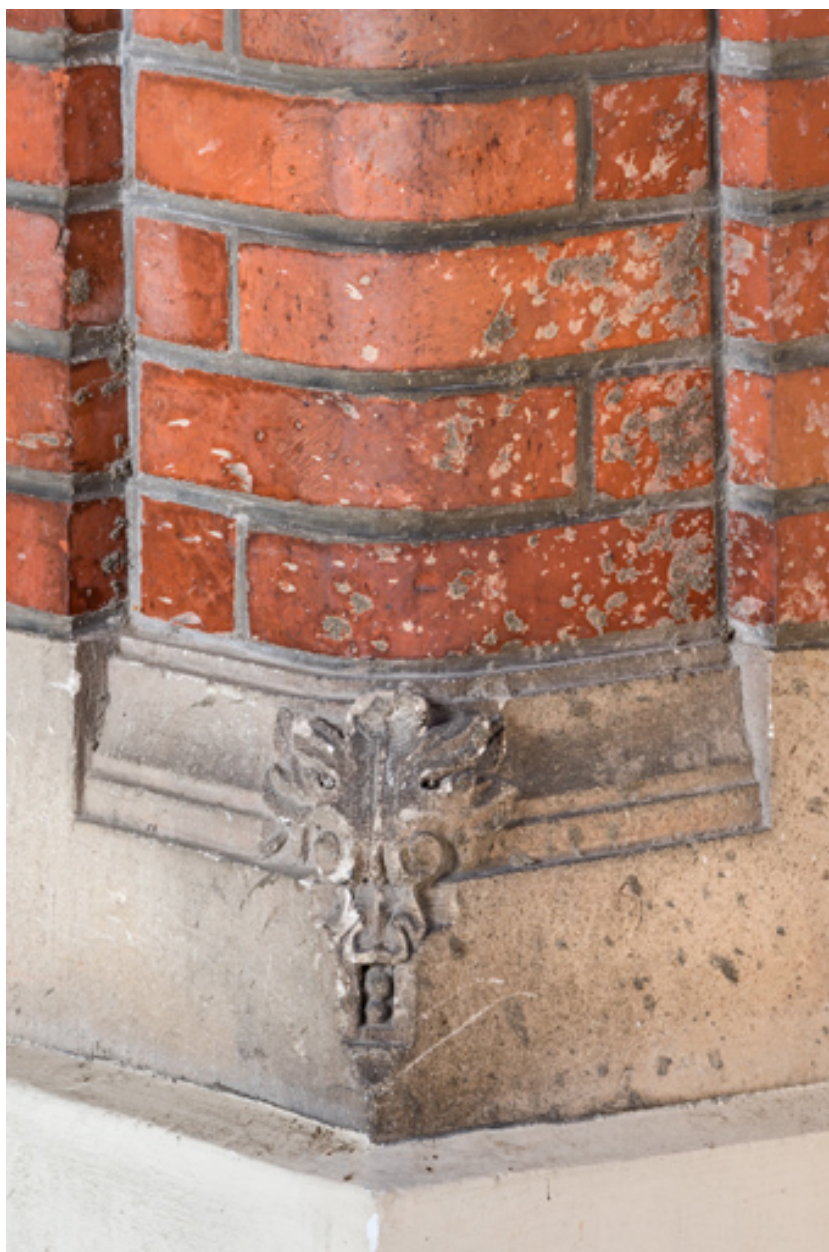
Détail d'une base de colonne de la galerie.

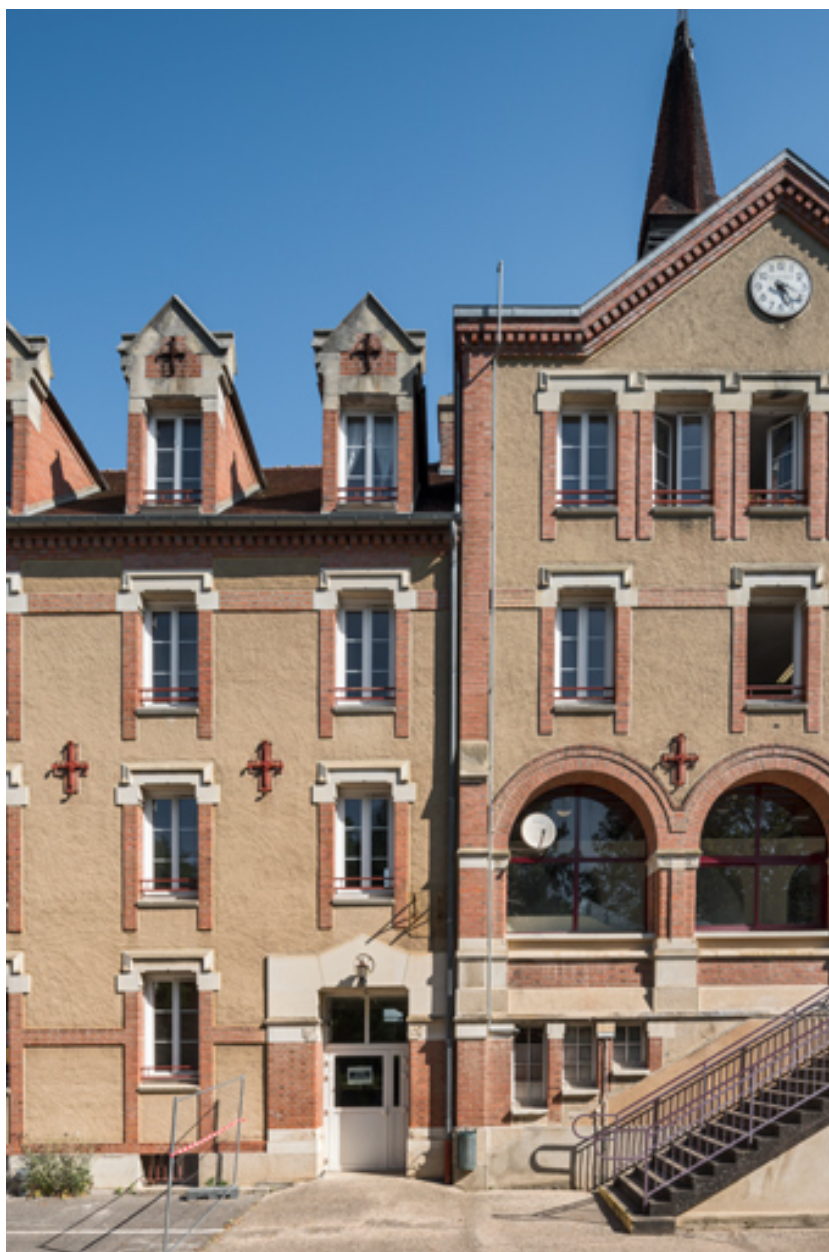
Détail de la jonction entre l'aile ouest et l'aile centrale.

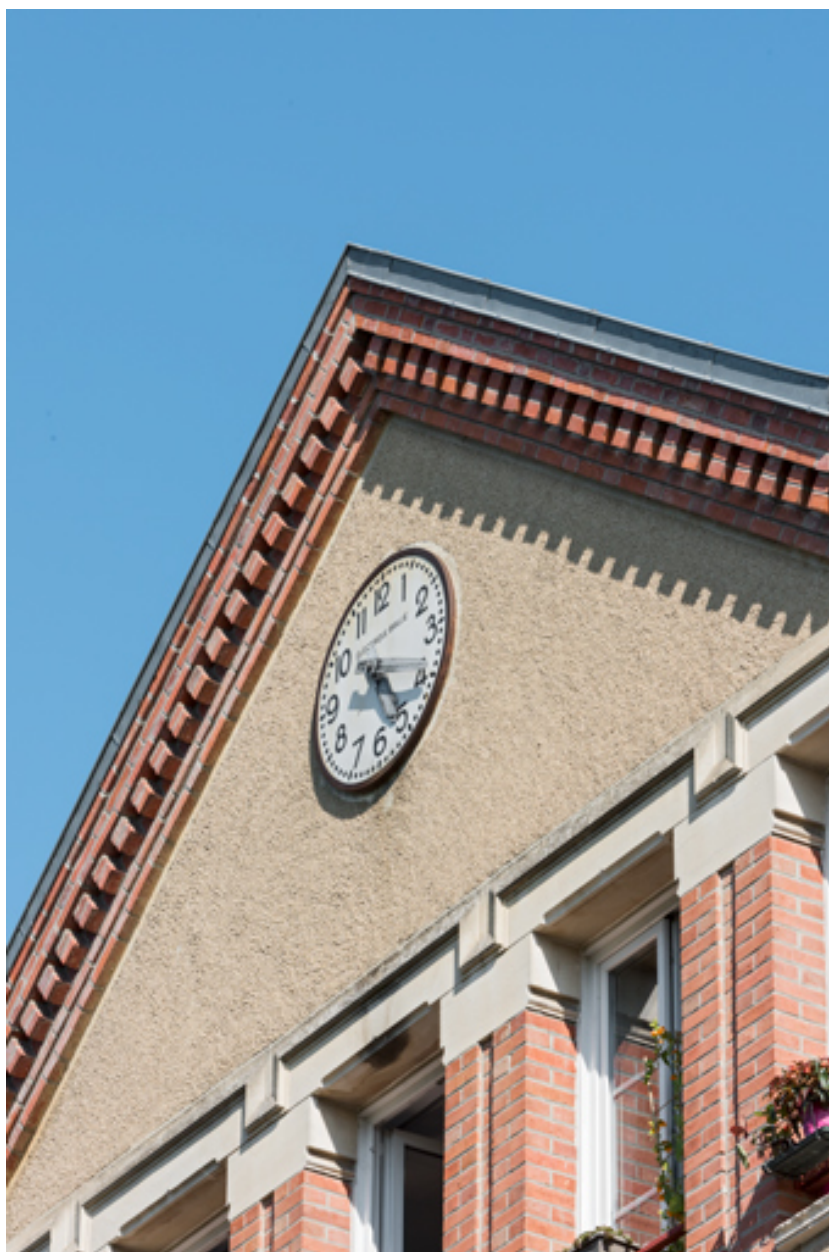
Détail du fronton central avec son décor de denticules.

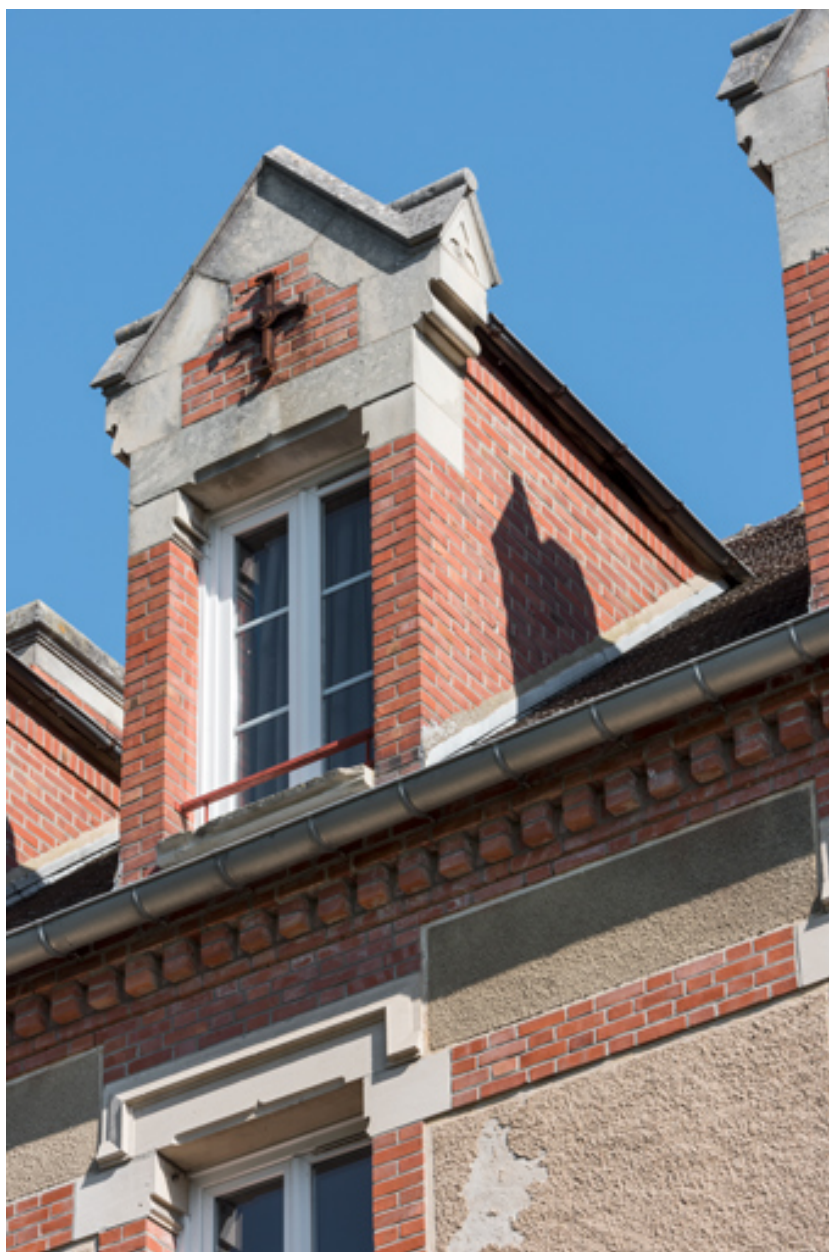
Détail des lucarnes réalisées lors de l'aménagement de l'étage sous comble.

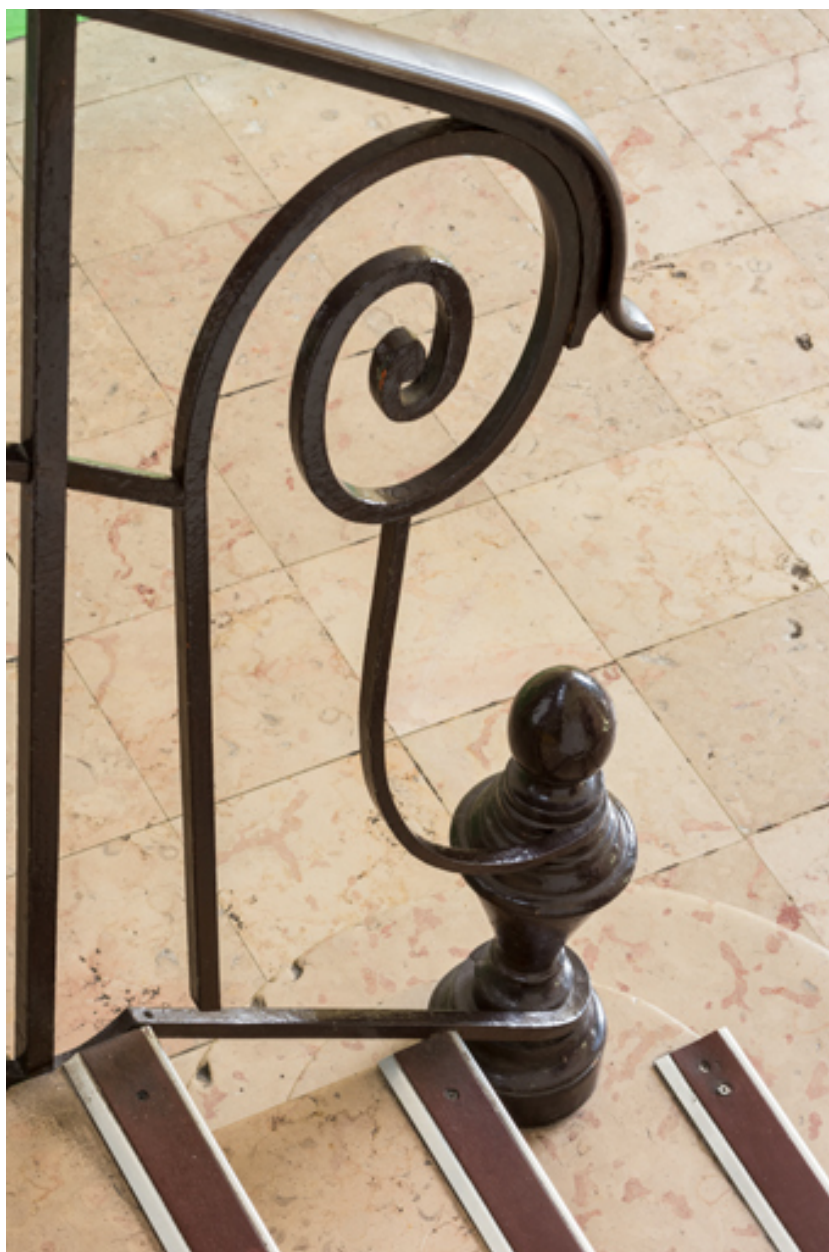
Détail du garde-corps de l'escalier.
