Bourgogne-Franche-Comté, Haute-Saône  
Saint-Loup-sur-Semouse  
15 avenue de Conflans

## **moulin à farine, puis usine de meubles Detrait, actuellement logement**

Numéro de dossier : IA70000193  
Date de l'enquête initiale : 2006  
Date(s) de rédaction : 2006  
Cadre de l'étude : patrimoine industriel patrimoine industriel de la Haute-Saône  
Degré d'étude : étudié

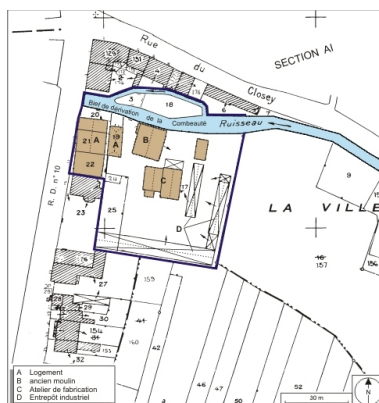
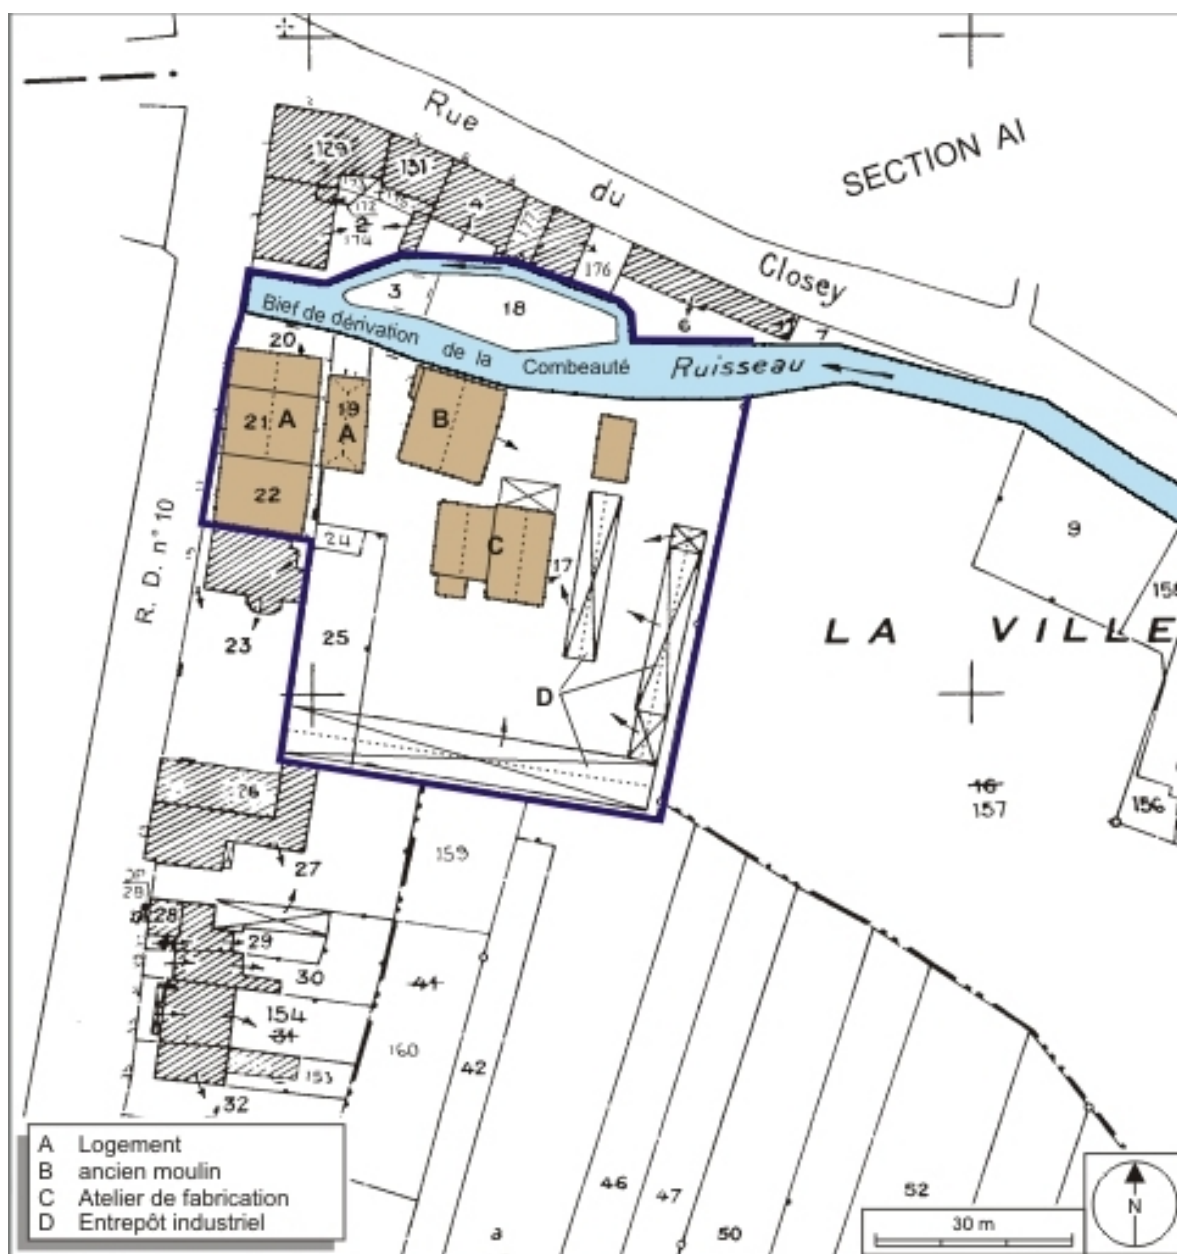
Plan-masse et de situation. Extrait du plan cadastral, 2008, section AH, 1:1000. Source : Direction générale des Finances Publiques - Cadastre ; mise à jour : 2008. Dess. André Céréza  
IVR43\_20087000202NUDA

Plan-masse et de situation. Extrait du plan cadastral, 2008, section AH, 1:1000. Source : Direction générale des Finances Publiques - Cadastre ; mise à jour : 2008.

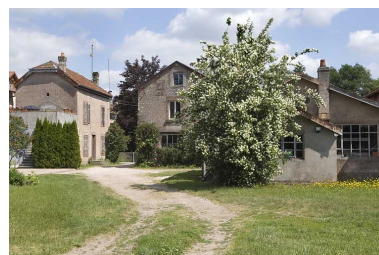
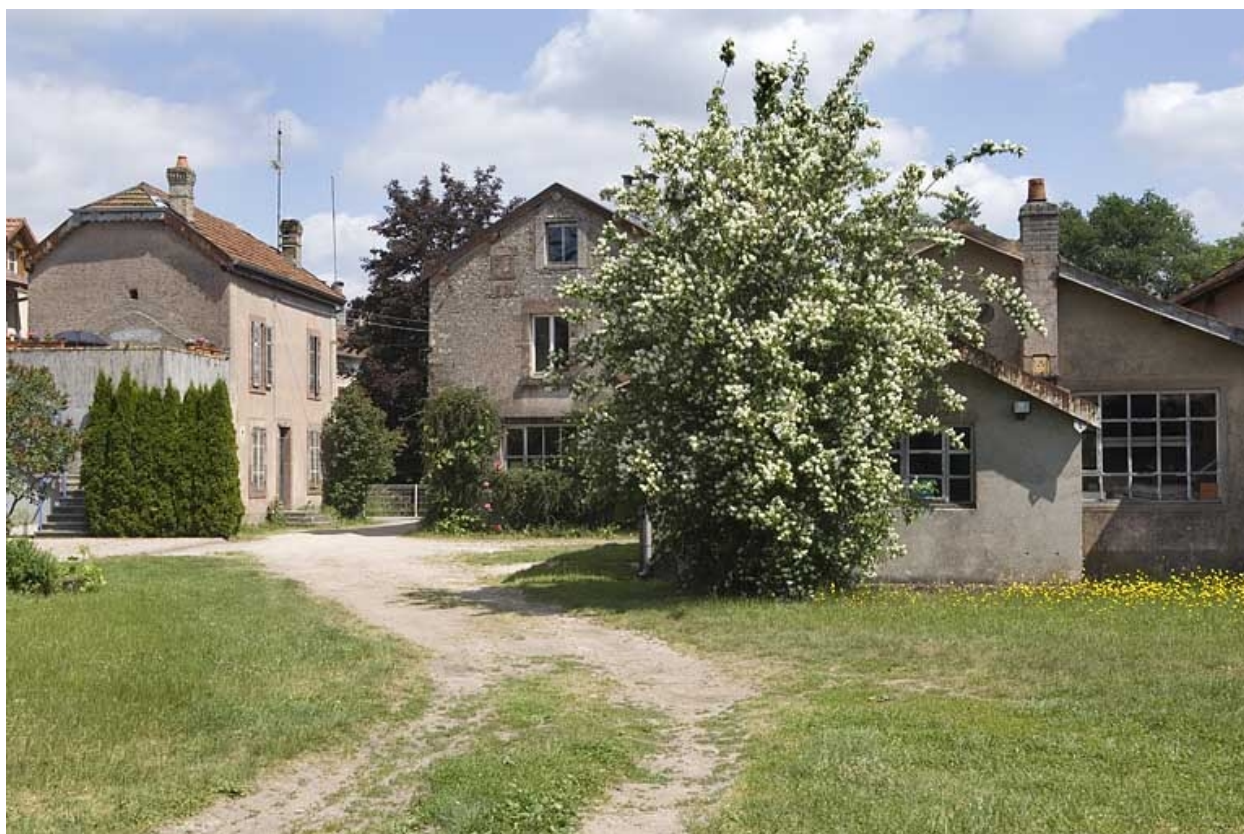
Logement, moulin et atelier de menuiserie depuis l'ouest.  
Phot. Jérôme Mongreville  
IVR43\_20097000436NUC2A

Logement, moulin et atelier de menuiserie depuis l'ouest.

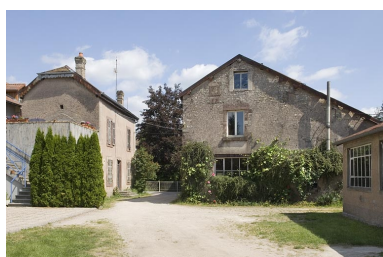
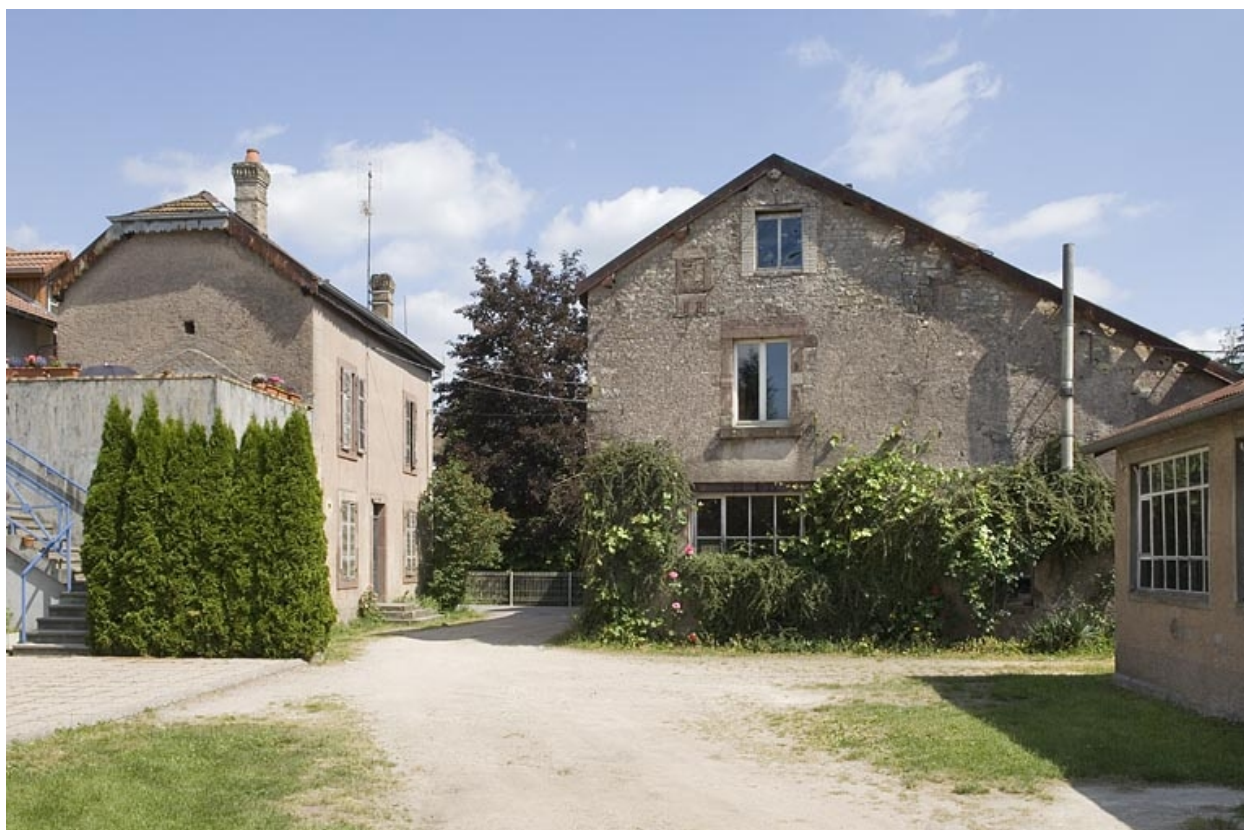
Logement et bâtiment du moulin.  
Phot. Jérôme Mongreville  
IVR43\_20097000429NUC2A

Logement et bâtiment du moulin.

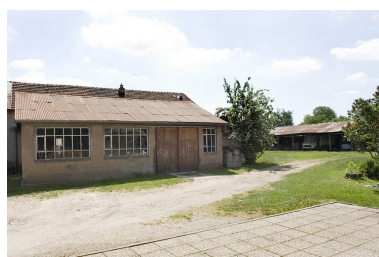
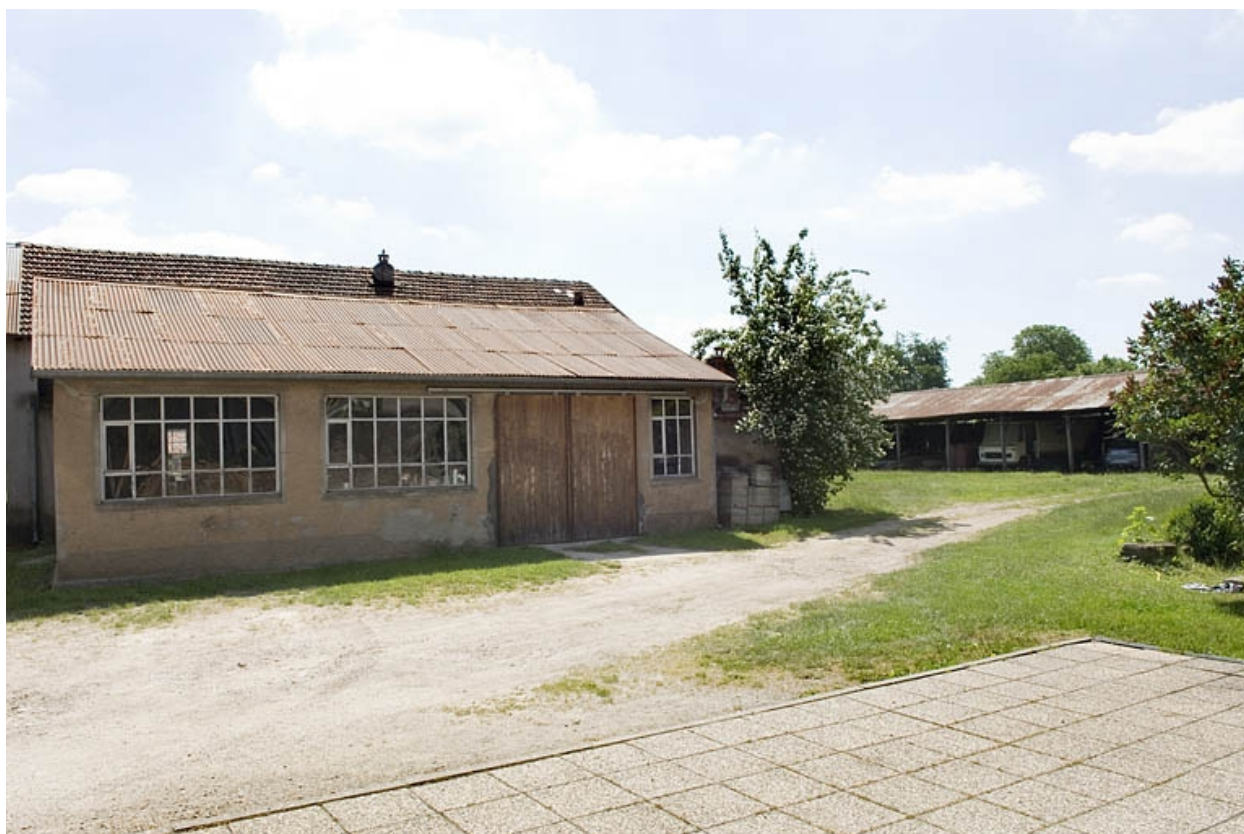
Atelier de fabrication et entrepôt industriel.  
Phot. Jérôme Mongreville  
IVR43\_20097000430NUC2A

Atelier de fabrication et entrepôt industriel.

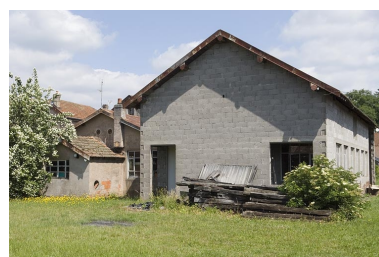
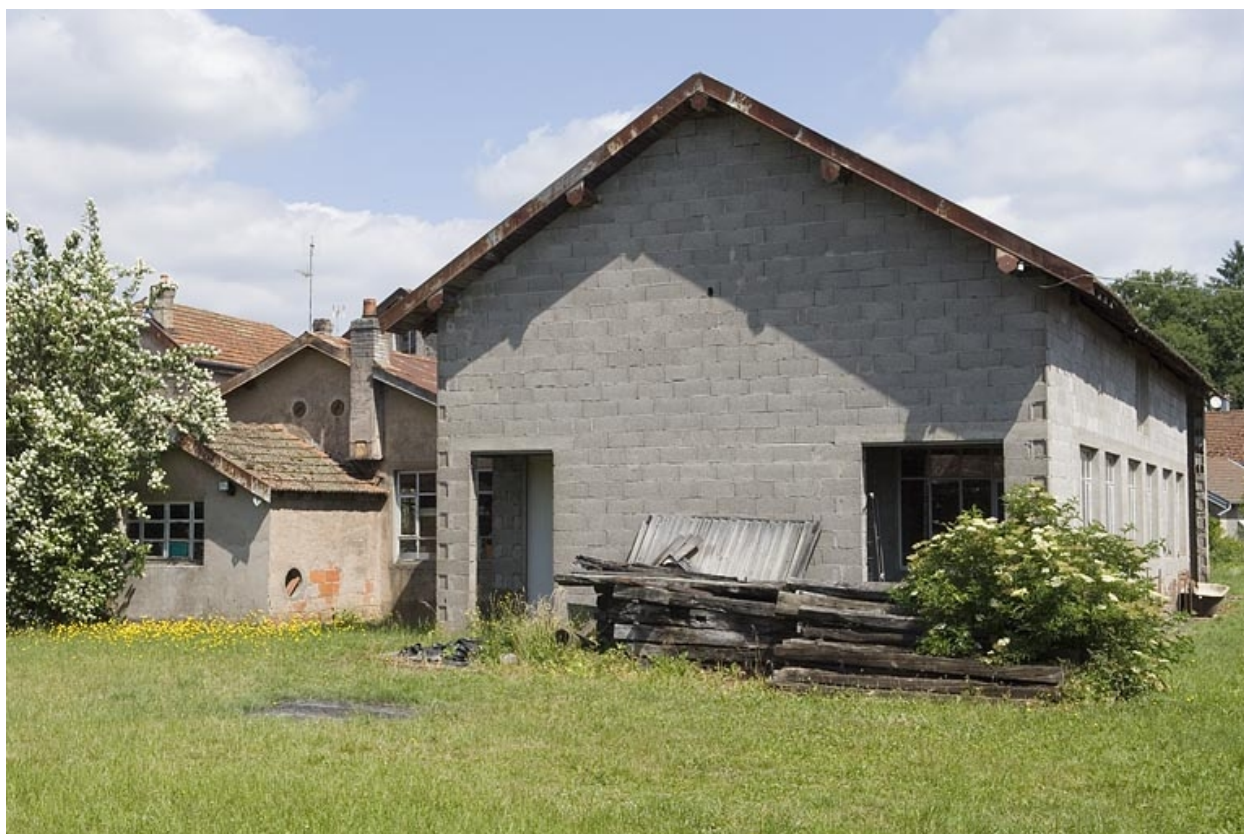
Ancien moulin et atelier de menuiserie.  
Phot. Jérôme Mongreville  
IVR43\_20097000433NUC2A

Ancien moulin et atelier de menuiserie.

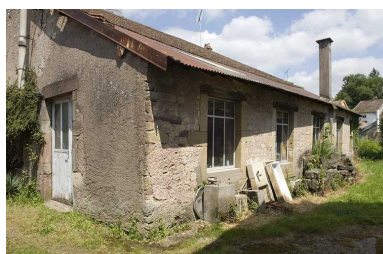
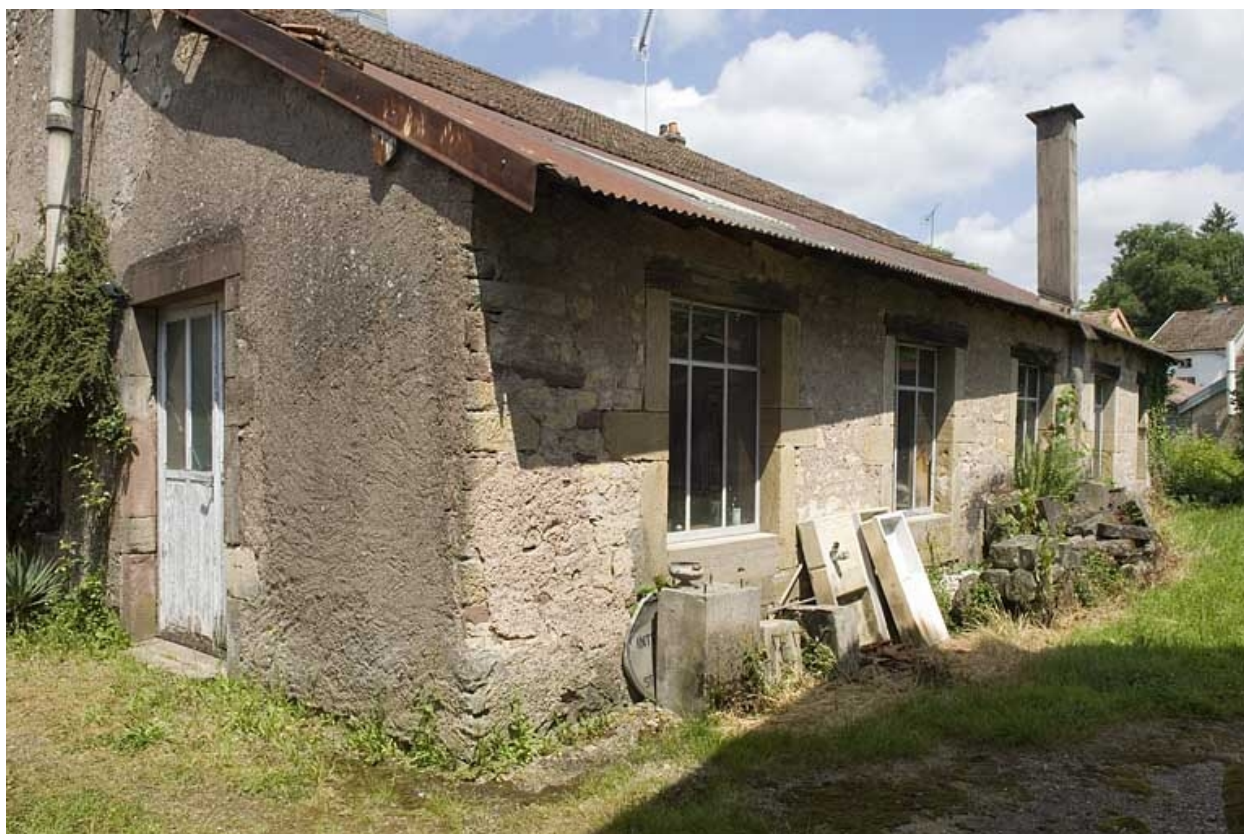
Le bâtiment de l'ancien moulin est en moellon de grès enduit, à un étage carré et un étage en surcroît, couvert d'un toit à longs pans. Les entrepôts industriels sont en charpente de bois couverts de tôle. Un des ateliers de fabrication est en brique creuse, couvert de tuile mécanique.

Façade sud de l'ancien moulin.  
Phot. Jérôme Mongreville  
IVR43\_20097000442NUC2A

Façade sud de l'ancien moulin.

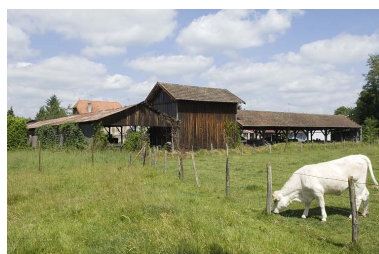
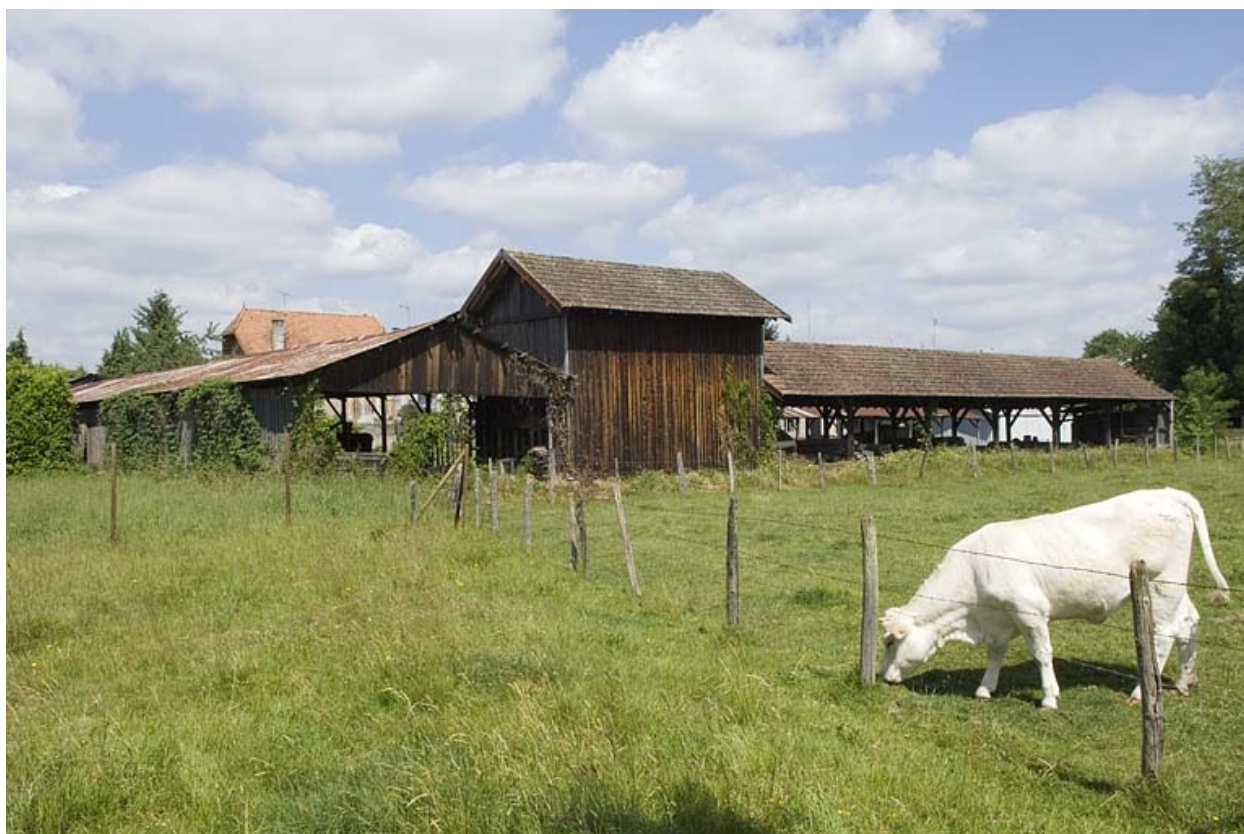
Entrepôts industriels depuis le sud.  
Phot. Jérôme Mongreville  
IVR43\_20097000434NUC2A

Entrepôts industriels depuis le sud.

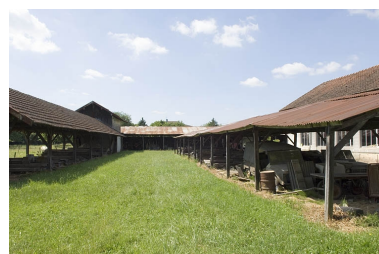
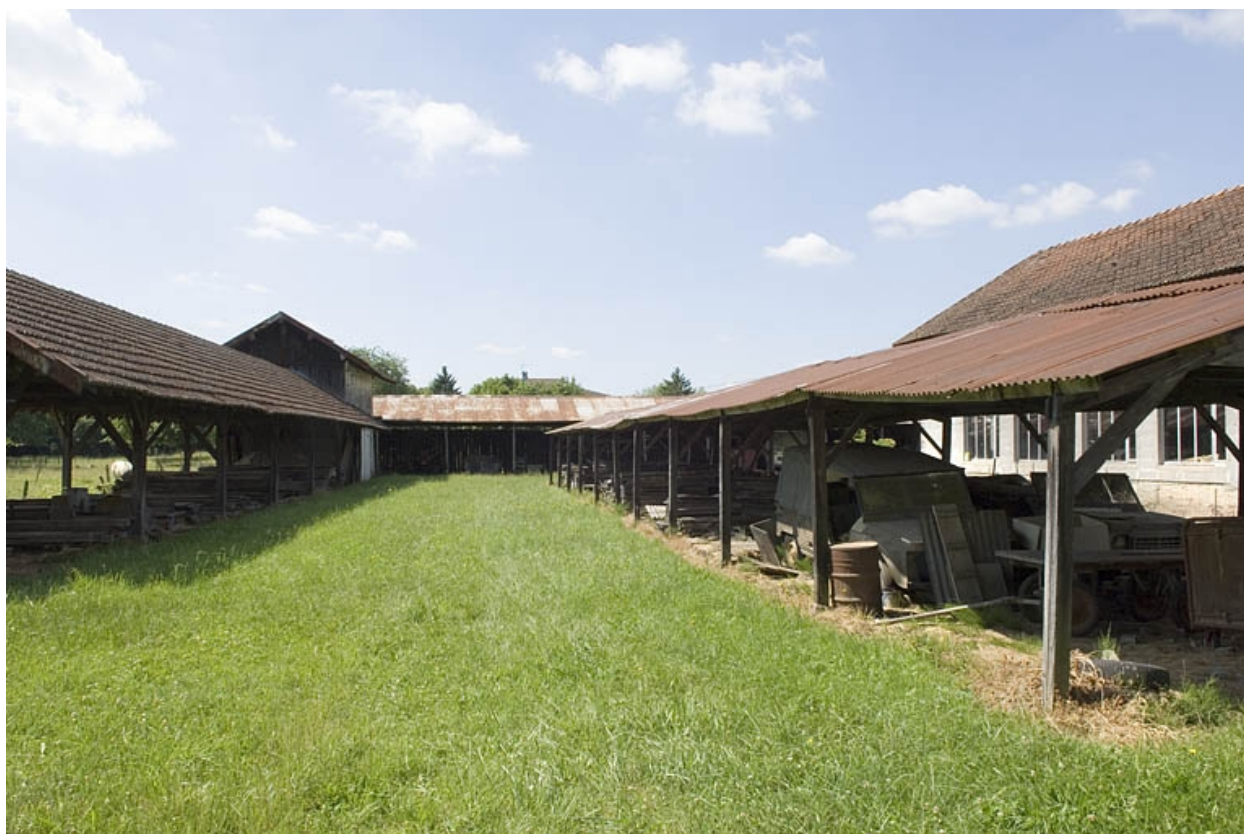
Entrepôts industriels sud.  
Phot. Jérôme Mongreville  
IVR43\_20097000431NUC2A

Entrepôts industriels sud.

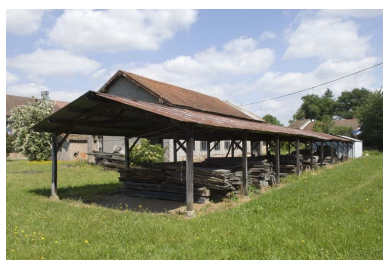
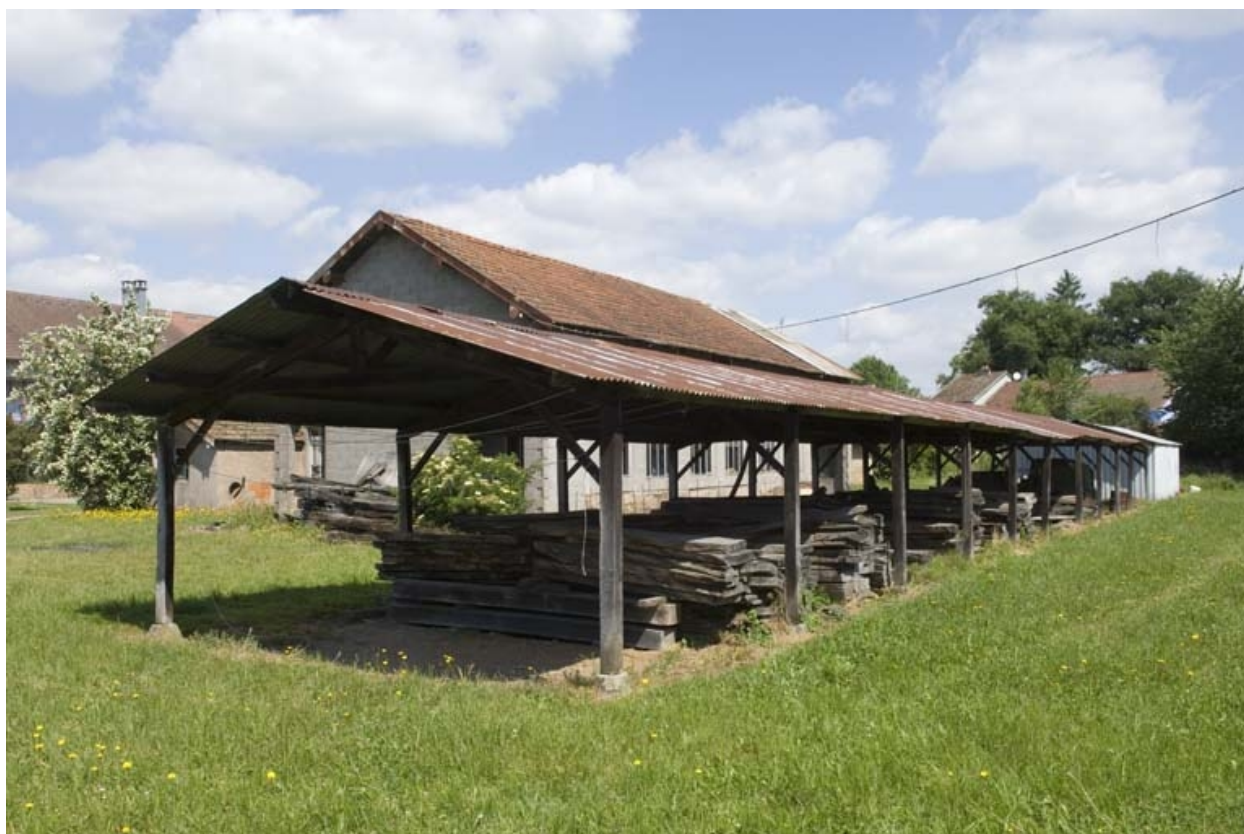
Entrepôt industriel (séchage  
et stockage du bois).  
Phot. Jérôme Mongreville  
IVR43\_20097000435NUC2A

Entrepôt industriel (séchage et stockage du bois).

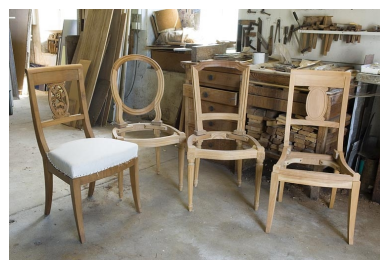
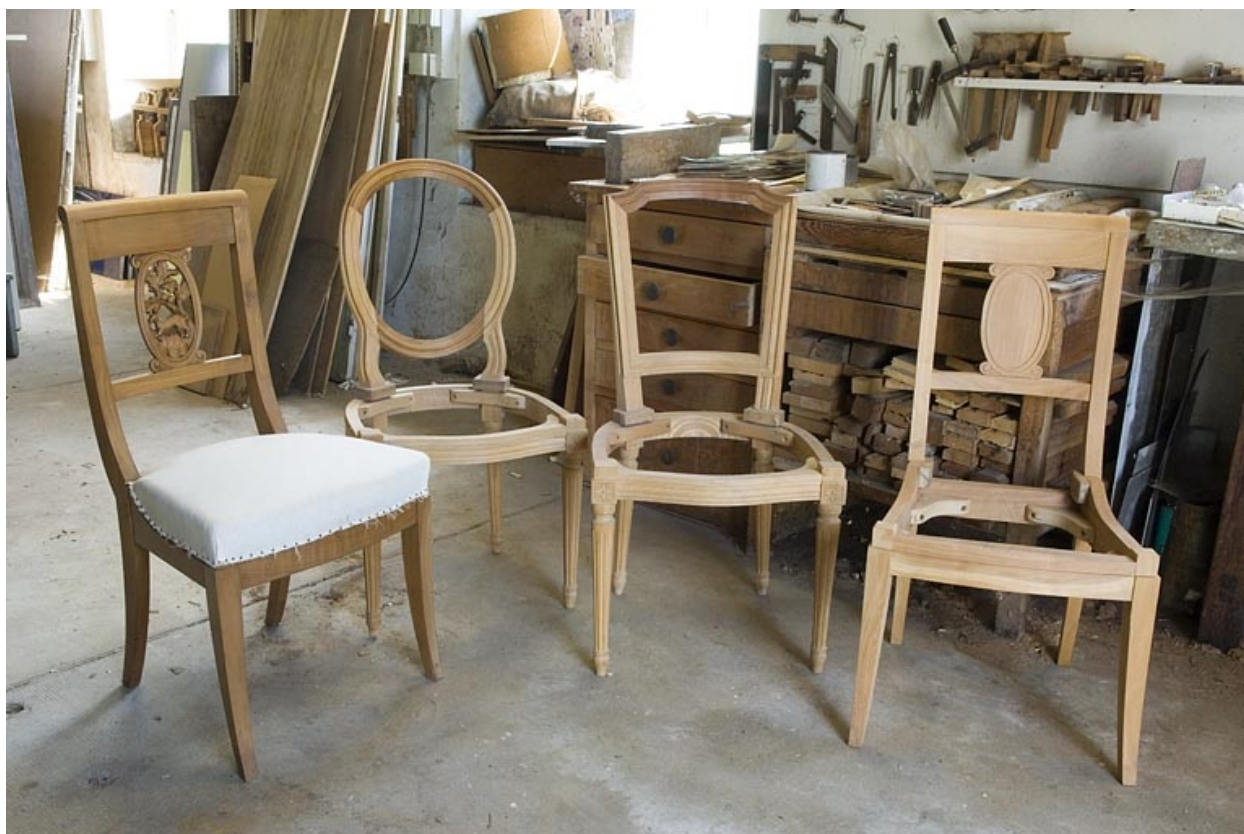
Types de chaise produite  
dans l'établissement.  
Phot. Jérôme Mongreville  
IVR43\_20097000437NUC2A

Types de chaise produite dans l'établissement.

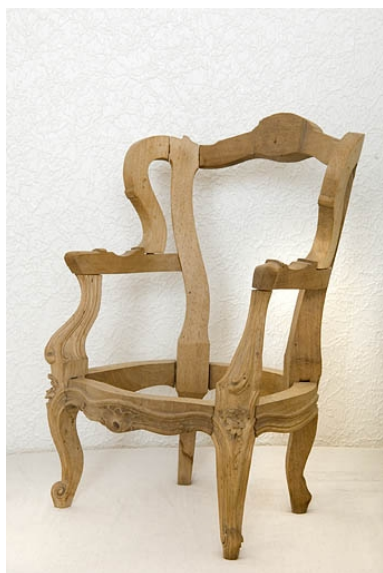
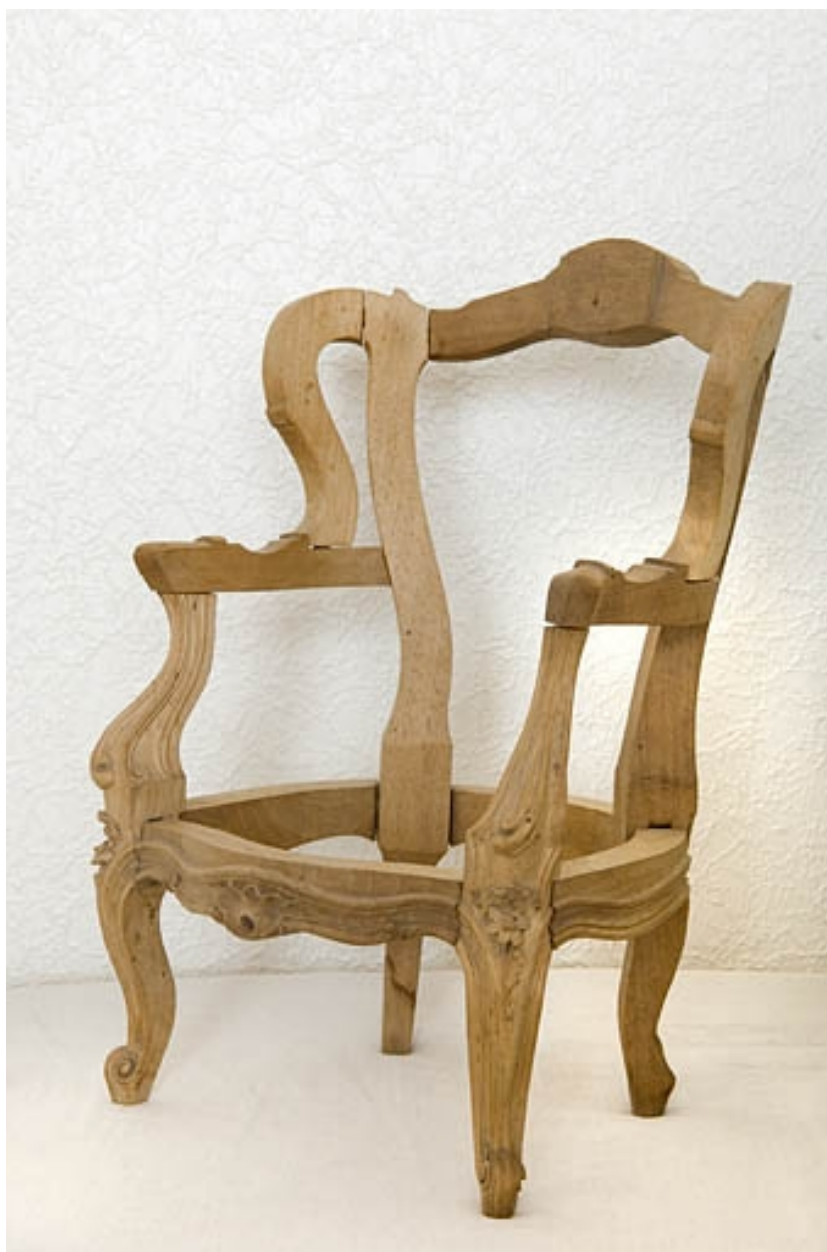
Modèle réduit d'un  
fauteuil de style Louis XV.  
Phot. Jérôme Mongreville  
IVR43\_20097000443NUC2A

Modèle réduit d'un fauteuil de style Louis XV.

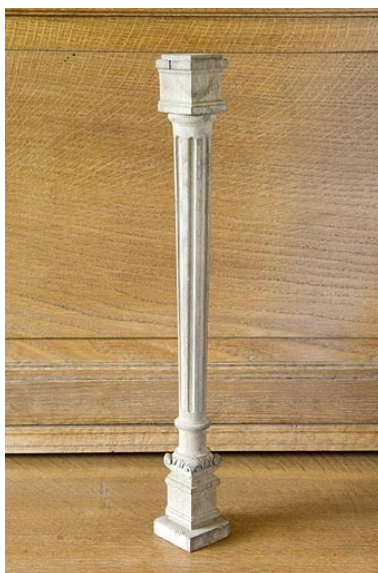
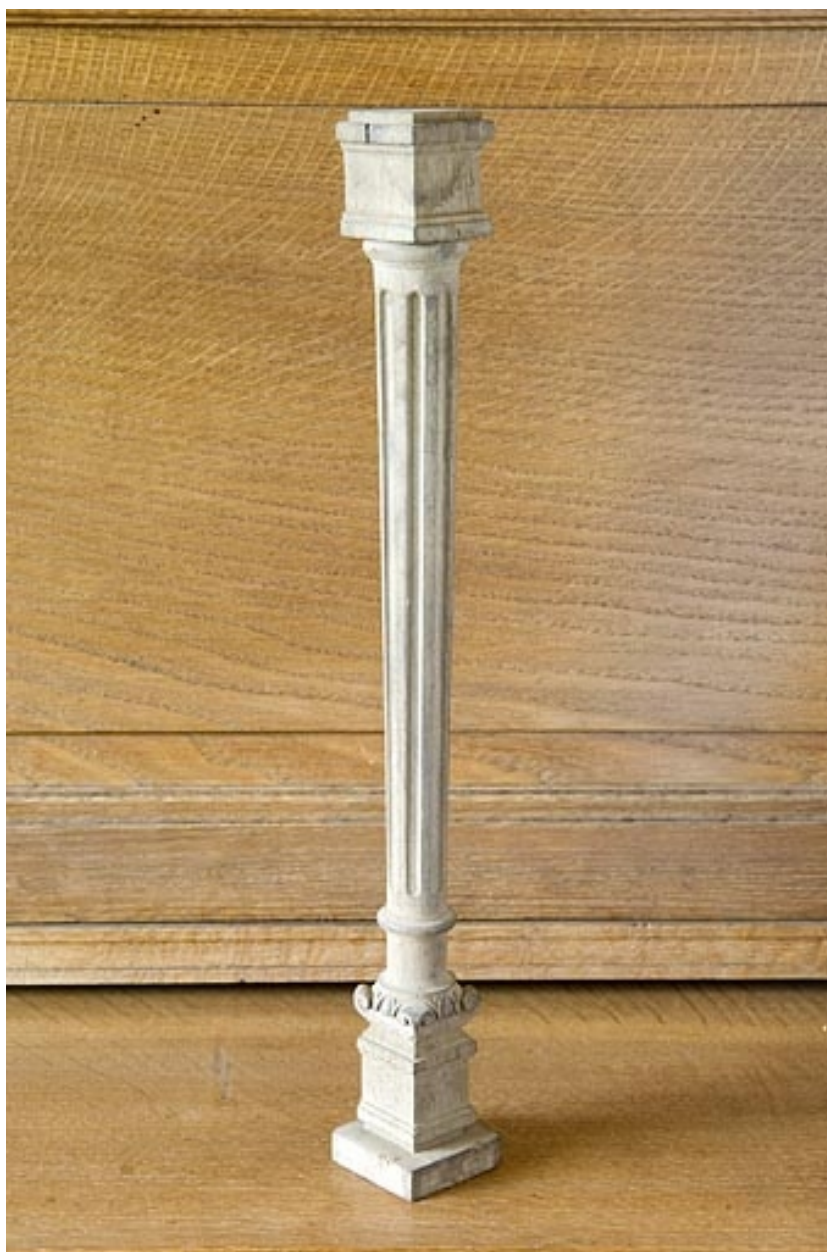
Colonnnette sculptée.  
Phot. Jérôme Mongreville  
IVR43\_20097000441NUC2A

Colonnette sculptée.

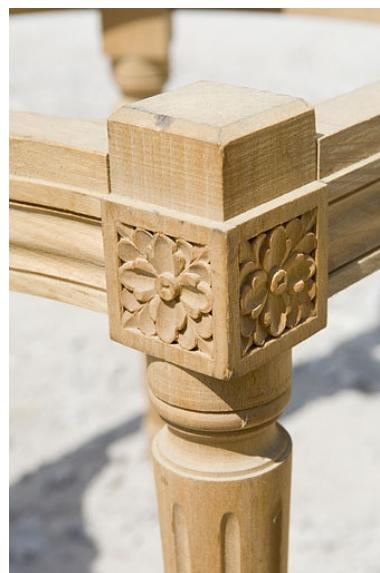
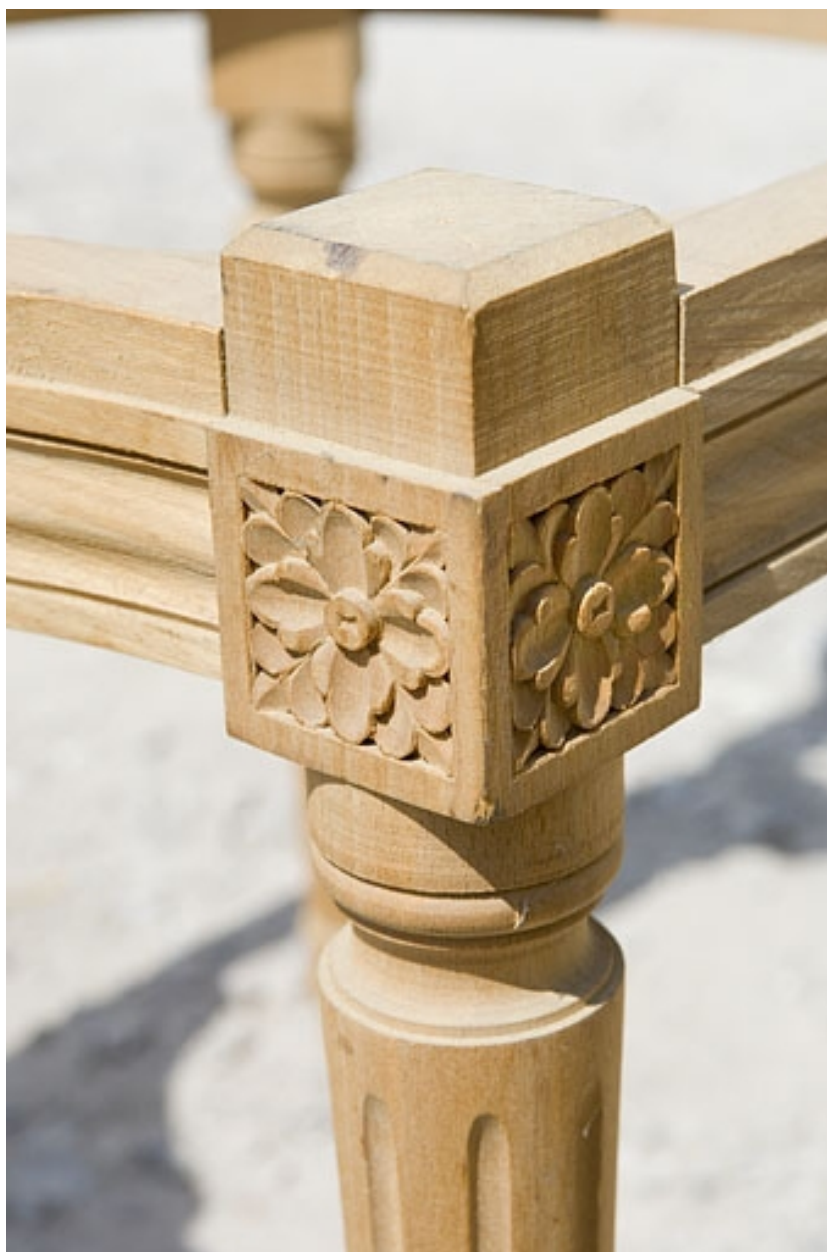
Partie supérieure d'un pied de chaise.  
Phot. Jérôme Mongreville  
IVR43\_20097000440NUC2A

Partie supérieure d'un pied de chaise.

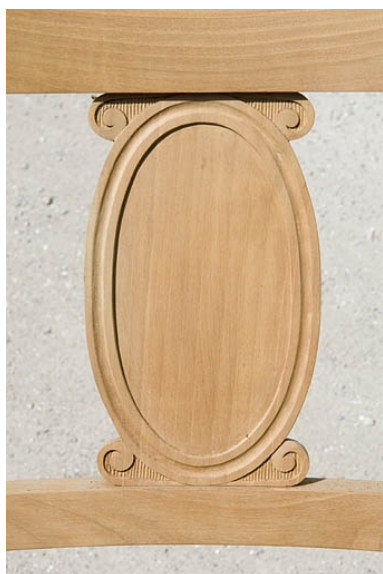
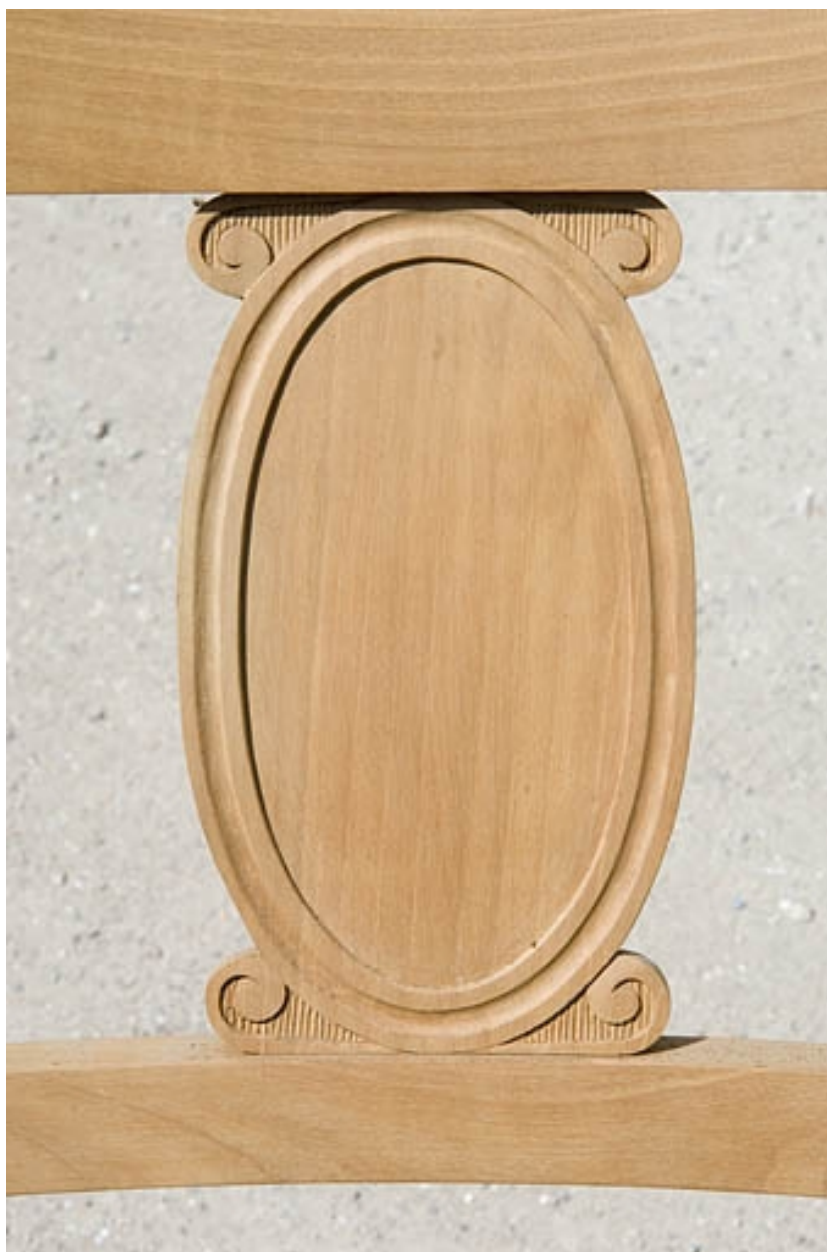
Détail d'un dossier de chaise.  
Phot. Jérôme Mongreville  
IVR43\_20097000438NUC2A

Détail d'un dossier de chaise.

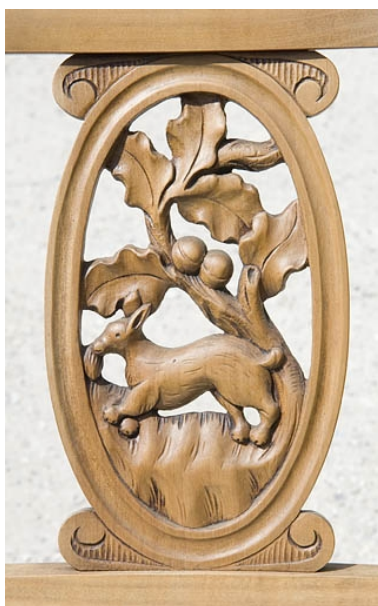
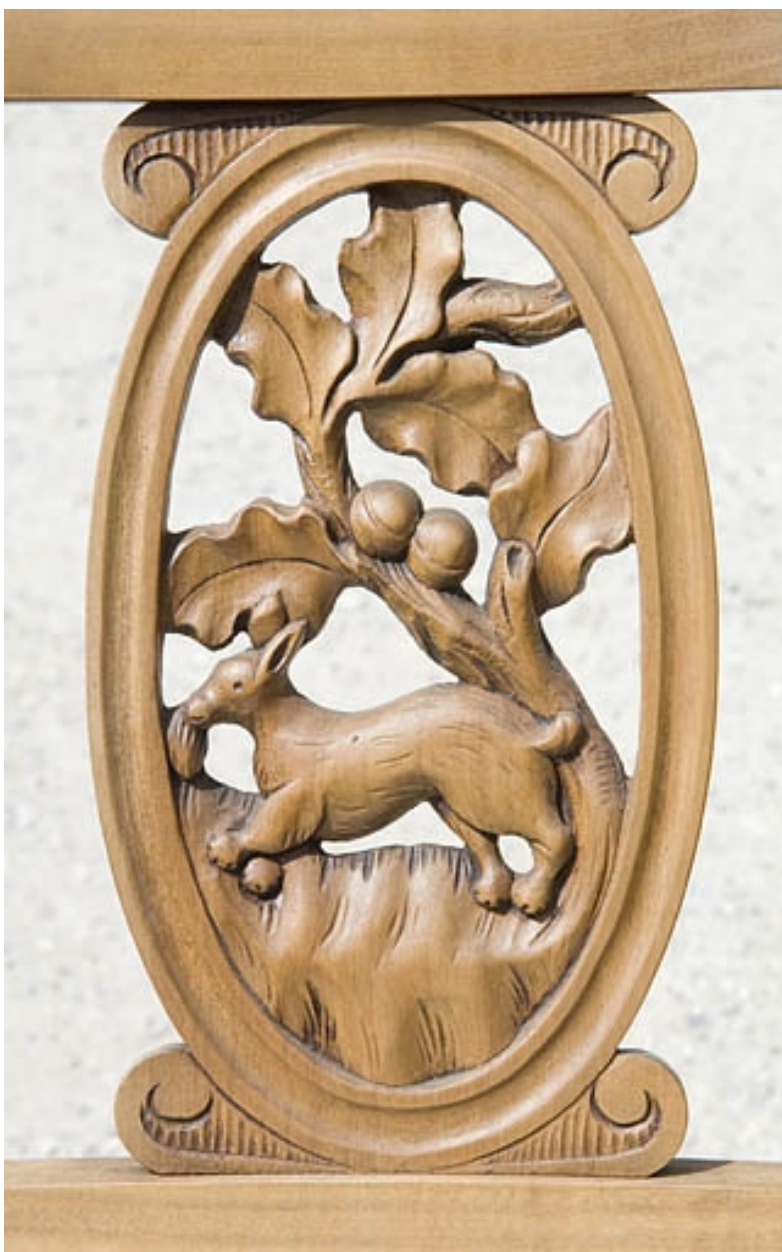
Détail d'un dossier de  
chaise. Motif figuré.  
Phot. Jérôme Mongreville  
IVR43\_20097000439NUC2A

Détail d'un dossier de chaise. Motif figuré.
