Bourgogne-Franche-Comté, Côte-d'Or  
Chevigny-en-Valière  
23 rue Mercey

## remise agricole puis communs et théâtre de société

Numéro de dossier : IA21000002

Cadre de l'étude : enquête thématique régionale théâtres de Bourgogne, enquête thématique régionale salles de spectacle de Bourgogne-Franche-Comté

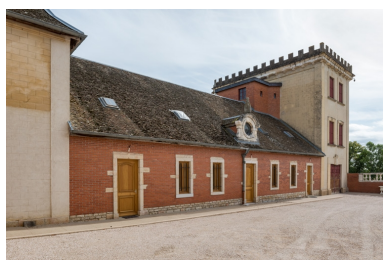
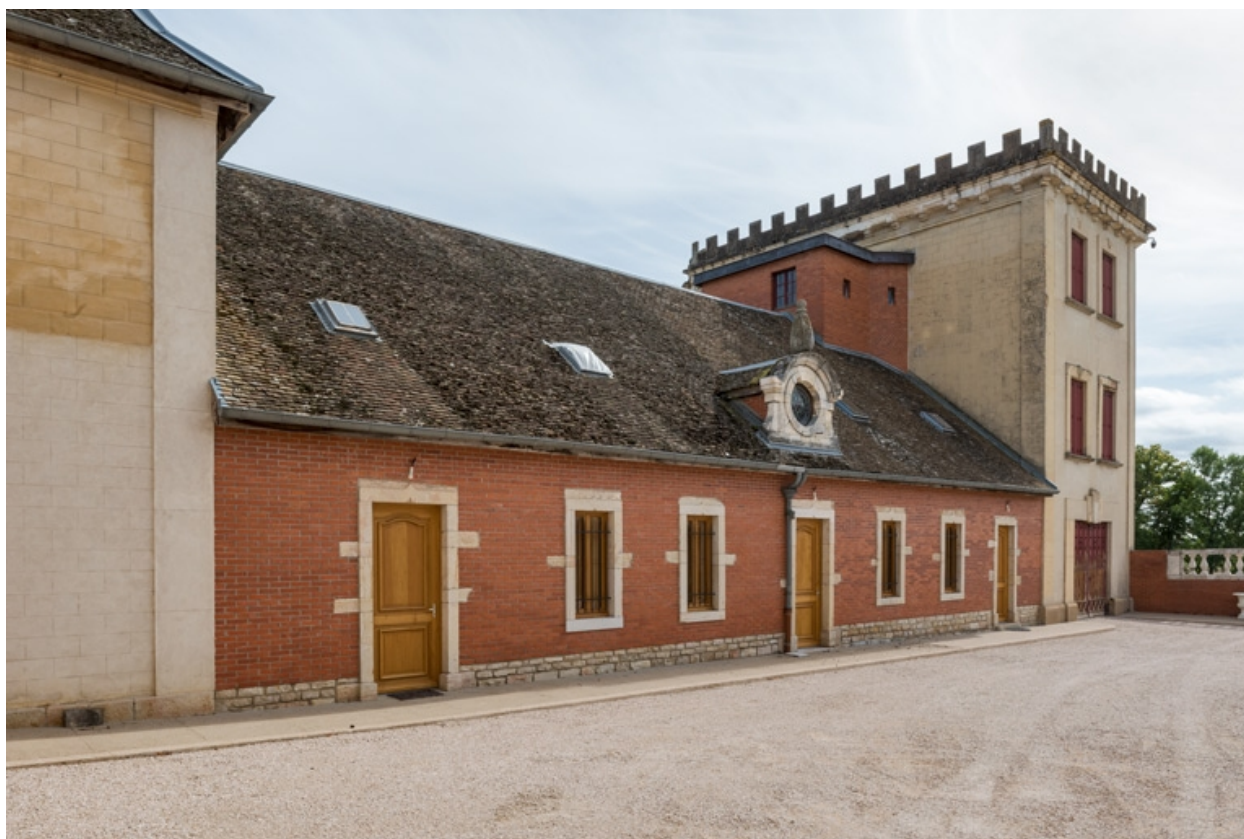
Elévation antérieure (ouest) :  
corps central (écurie) et corps sud  
(remise, salle des fêtes, logement).  
Phot. Pierre-Marie Barbe-Richaud  
IVR26\_20222100911NUC4A

Elévation antérieure (ouest) : corps central (écurie) et corps sud (remise, salle des fêtes, logement).

Les communs sont composés de trois corps de bâtiment : au nord le chai surmonté du théâtre (et prolongé vers l'est par le foyer du public), au centre l'écurie et au sud le corps appelé "le Donjon" par Brossard, réunissant remise et sellerie au rez-de-chaussée, salle des fêtes au 1er étage et logement au 2e. Les murs sont en briques, laissées apparentes pour l'écurie côté cour et pour le foyer (restauration du 4e quart du 20e siècle), ou masquées par un enduit (avec imitation brique pour le mur nord du chai, et faux appareil de pierre de taille pour son mur ouest et ceux du corps sud). Le corps nord comporte un étage carré et un étage de comble, l'écurie est en rez-de-chaussée avec étage de comble à charpente apparente, le corps sud a deux étages carrés. Les deux premiers corps sont protégés chacun par un toit à longs pans (à croupes sur le théâtre) et des tuiles plates (émaillées pour le théâtre au nord) ou du zinc sur l'appentis du foyer, le troisième est coiffé d'une terrasse en béton. Aménagé à l'étage et desservi par un escalier tournant à retours, en marbre et stuc, le théâtre associe donc foyer du public (côté jardin) et salle à balcon unique, de plan en U, couverte d'une fausse coupole à ouverture zénithale. Le balcon, accueillant une loge centrale, ouvre sur la salle par des arcs d'inspiration orientale portés par 12 colonnettes. La salle des fêtes et l'ancien logement au sud sont desservis par des escalier tournants à retours en bois, la terrasse par un escalier vis à doubles révolutions.

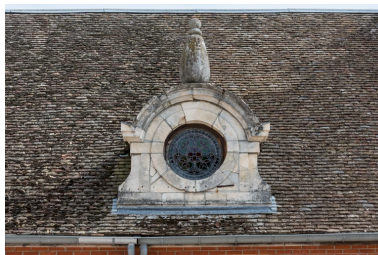
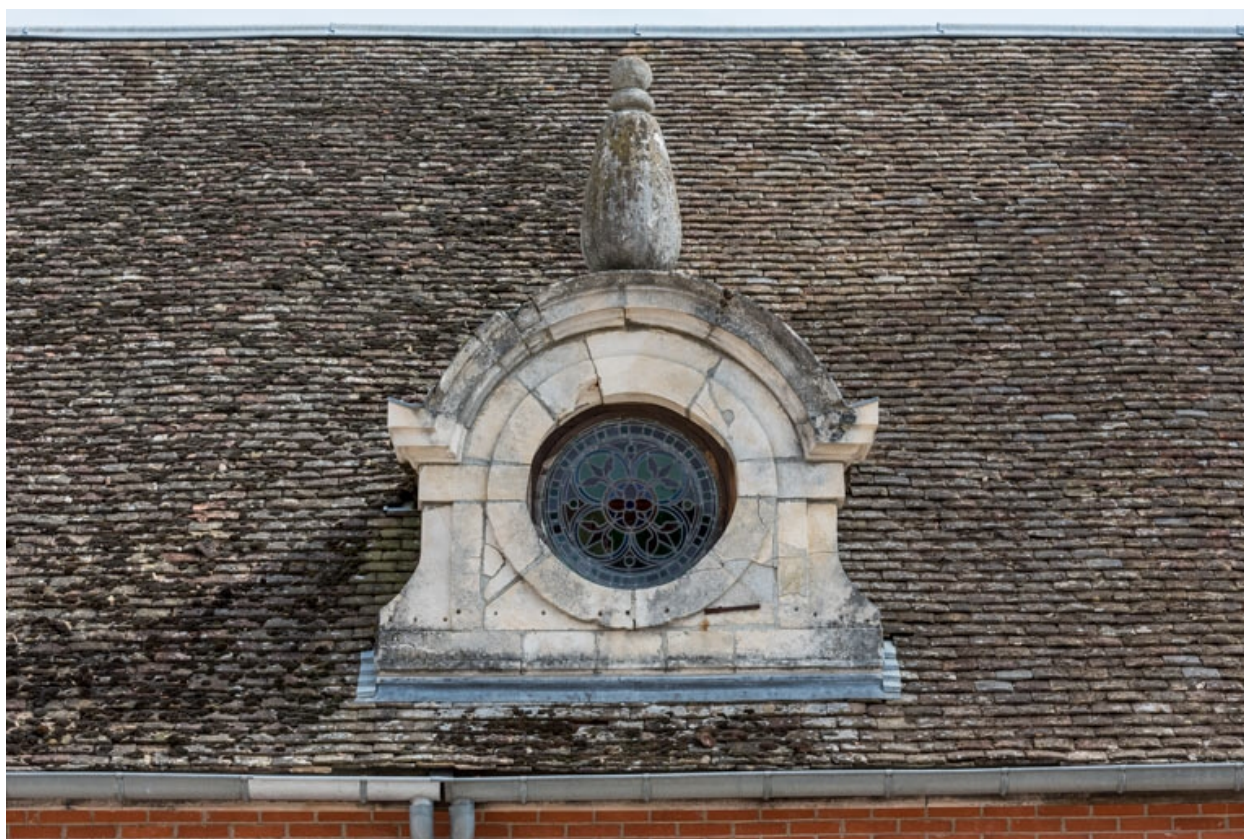
Elévation antérieure : oeil-  
de-boeuf du corps central.  
Phot. Pierre-Marie Barbe-Richaud  
IVR26\_20222100912NUC4A

Elévation antérieure : oeil-de-boeuf du corps central.

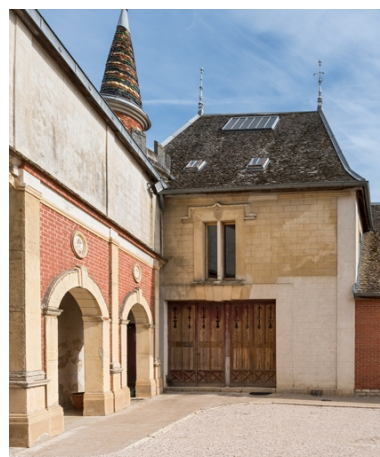
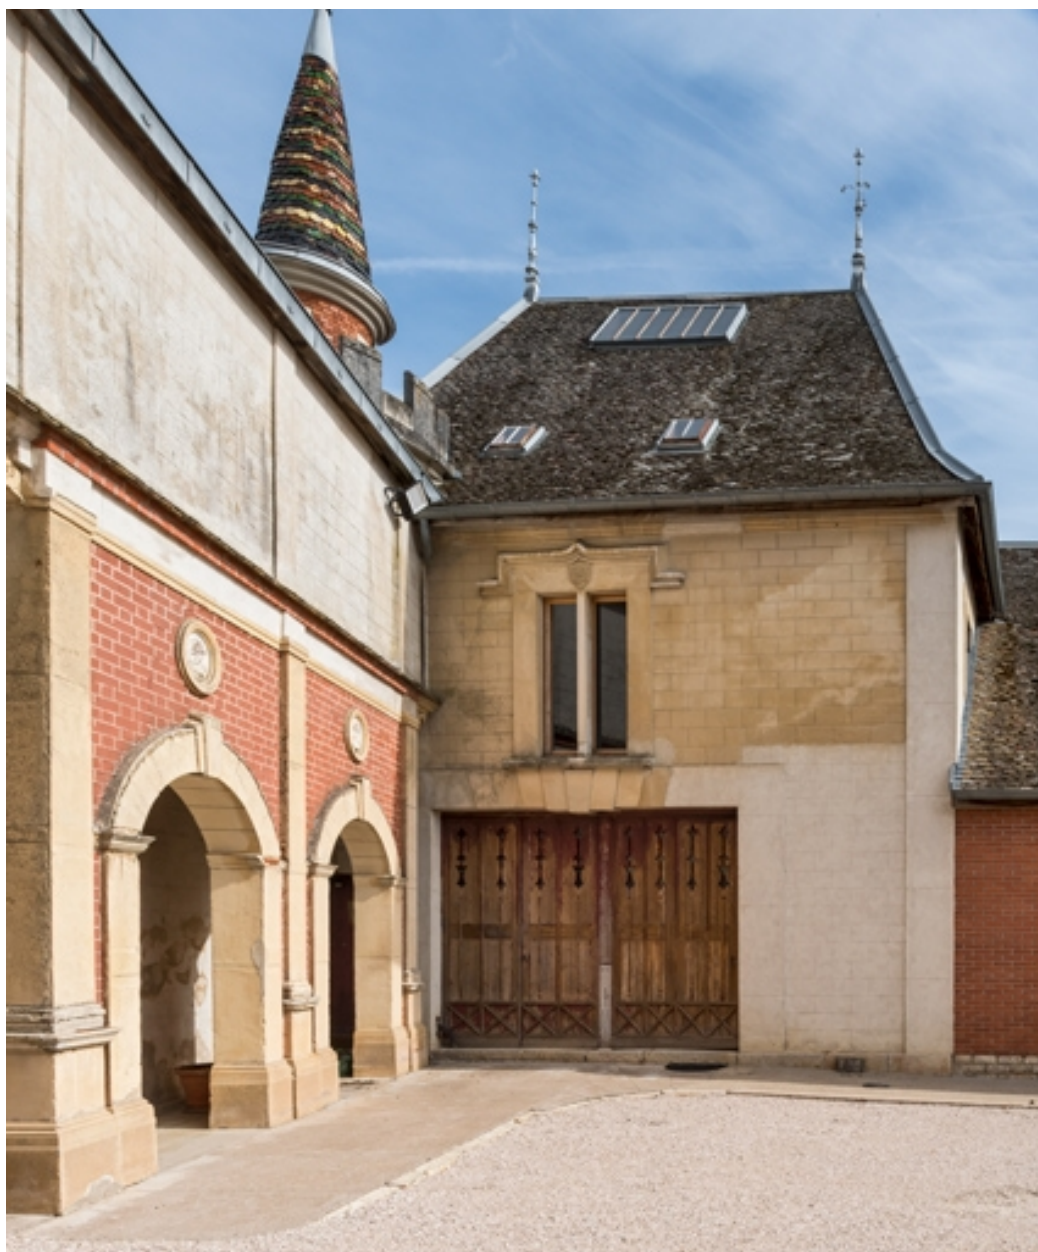
Elévation antérieure (ouest) :  
corps sud (chai et théâtre).  
Phot. Pierre-Marie Barbe-Richaud  
IVR26\_20222100941NUC4A

Elévation antérieure (ouest) : corps sud (chai et théâtre).

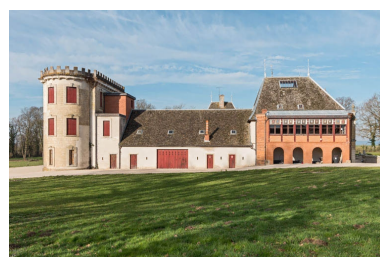
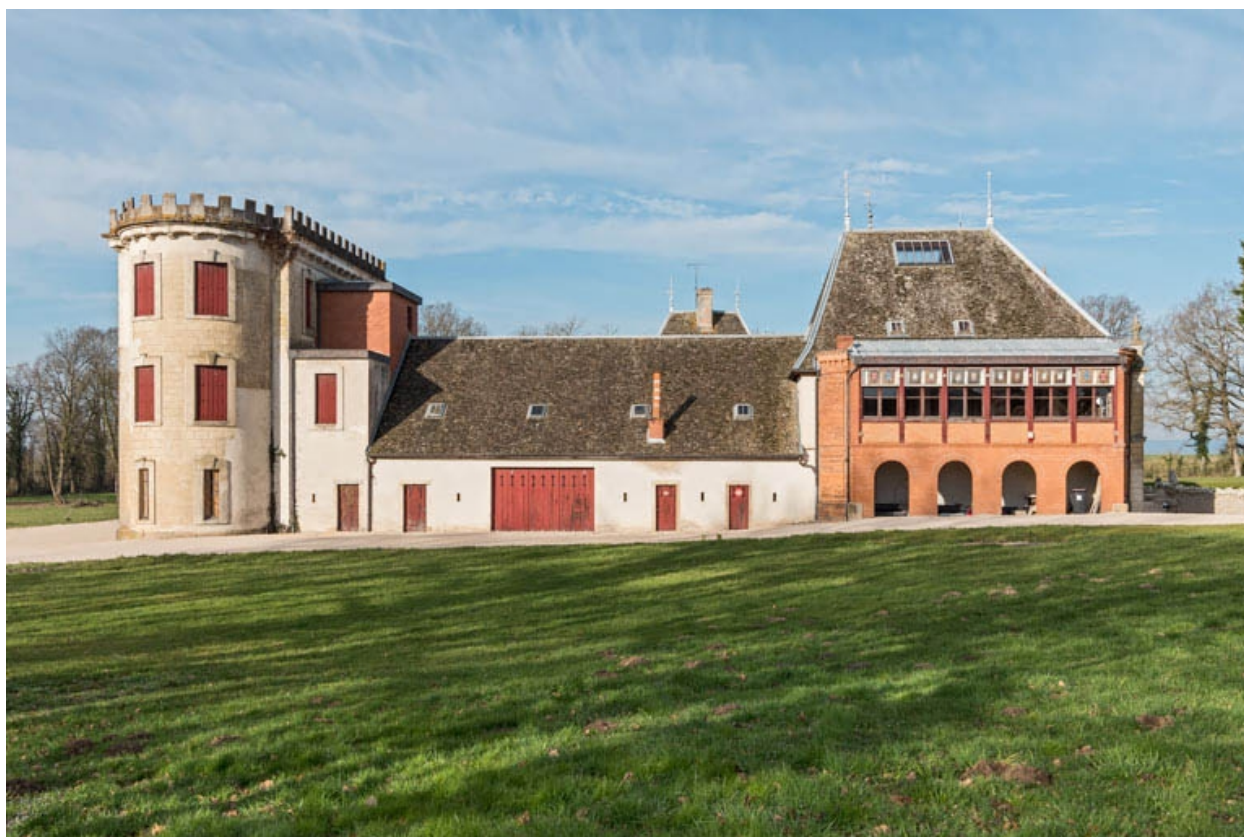
Elévation postérieure (est). De  
gauche à droite : corps nord (remise,  
sellerie, salle des fêtes et logement),  
central (écurie) et sud (chai et  
théâtre, avec le foyer en avant-plan).  
Phot. Pierre-Marie Barbe-Richaud  
IVR26\_20222100104NUC4A

Elévation postérieure (est). De gauche à droite : corps nord (remise, sellerie, salle des fêtes et logement), central (écurie) et sud (chai et théâtre, avec le foyer en avant-plan).

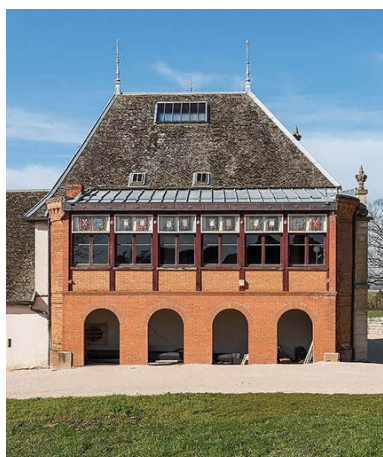
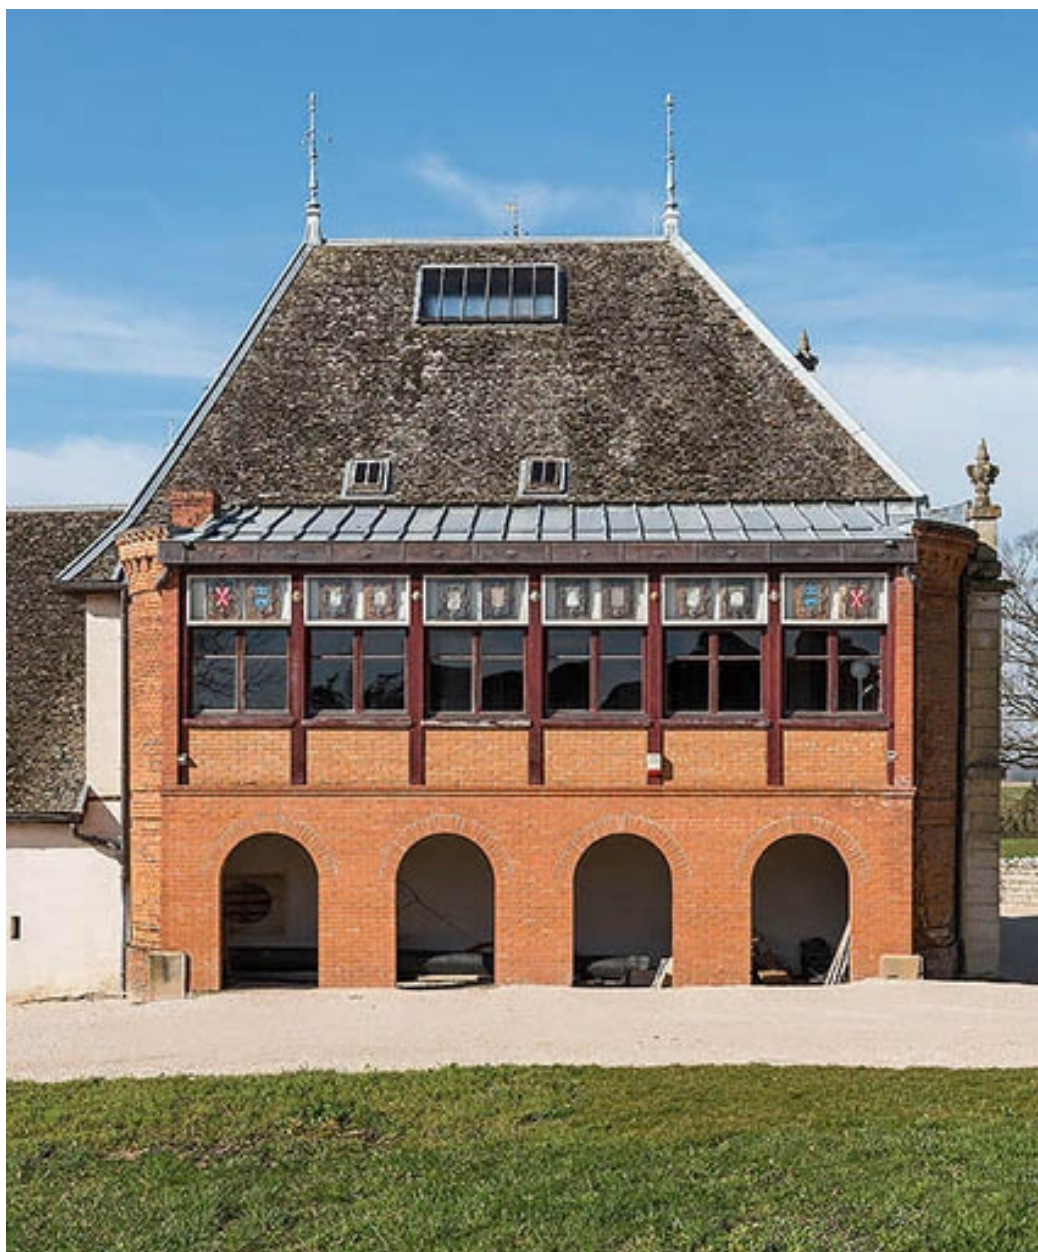
Elévation postérieure : le  
foyer, adossé au corps nord.  
Noter la tabatière dans le toit,  
donnant de la lumière à la salle.  
Phot. Pierre-Marie Barbe-Richaud  
IVR26\_20222100118NUC2A

Elévation postérieure : le foyer, adossé au corps nord. Noter la tabatière dans le toit, donnant de la lumière à la salle.

"Un théâtre doit nécessairement comporter un foyer. Comme la place manquait, je fis mettre en place une poutre de fer sur toute la largeur du bâtiment, en surplomb au-dessus de la cour de la ferme. J'ai obtenu ainsi un espace de 6 m x 10 m. Les boiseries des murs viennent de la démolition d'un hôtel de la place des Victoires, à PARIS. Le plafond de bois à caissons a été exécuté sur mes dessins. Les menuiseries destinées à recevoir les vitraux proviennent du pavillon de l'Amérique du Sud, à l'Exposition Universelle de 1878. La grande cheminée en marbre griotte des Flandres a été exécutée en BELGIQUE. Comme ce foyer était normalement sans emploi, il a été utilisé comme billard.

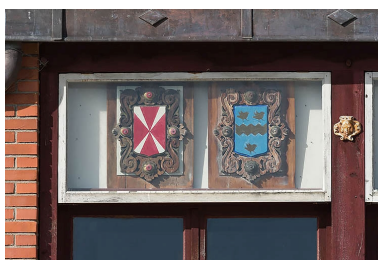
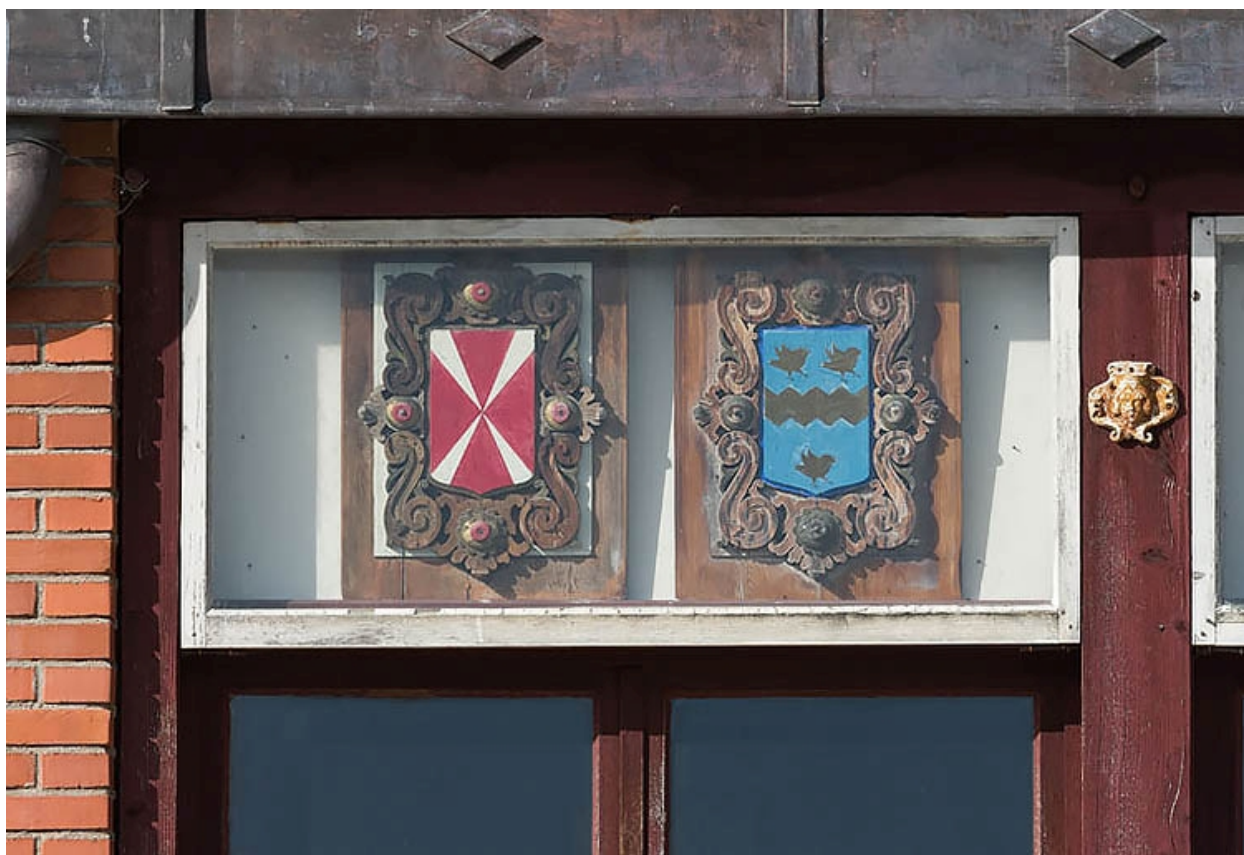
Elévation postérieure : deux armoiries  
ornant le foyer (1er ensemble  
sur six en partant de la gauche).  
Phot. Pierre-Marie Barbe-Richaud  
IVR26\_20222100112NUC4A

Elévation postérieure : deux armoiries ornant le foyer (1er ensemble sur six en partant de la gauche).

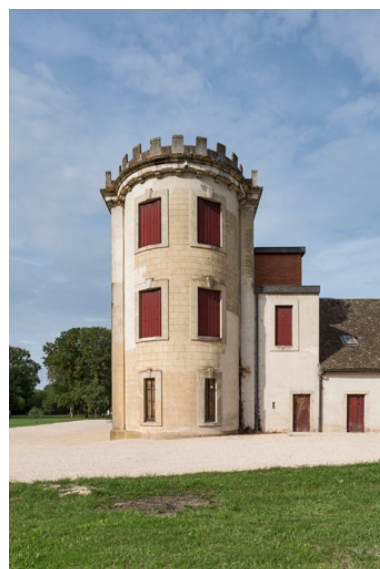
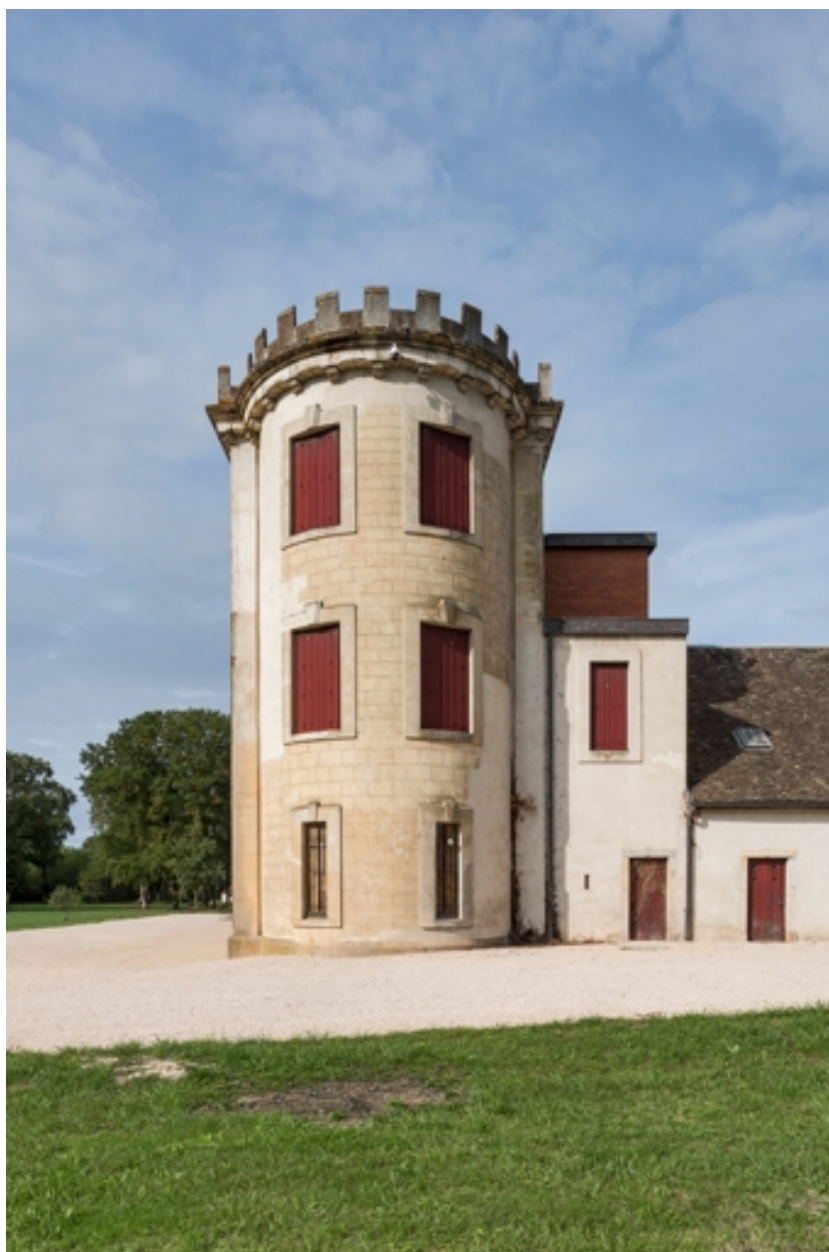
Elévation postérieure (est) : corps  
sud (remise et sellerie au rez-  
de-chaussée, salle des fêtes au  
1er étage et logement au 2e).  
Phot. Pierre-Marie Barbe-Richaud  
IVR26\_20222100892NUC4A

Elévation postérieure (est) : corps sud (remise et sellerie au rez-de-chaussée, salle des fêtes au 1er étage et logement au 2e).

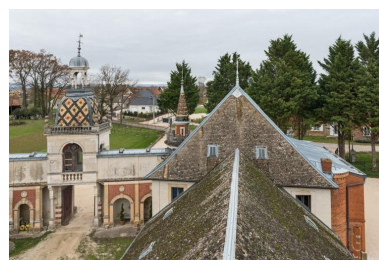
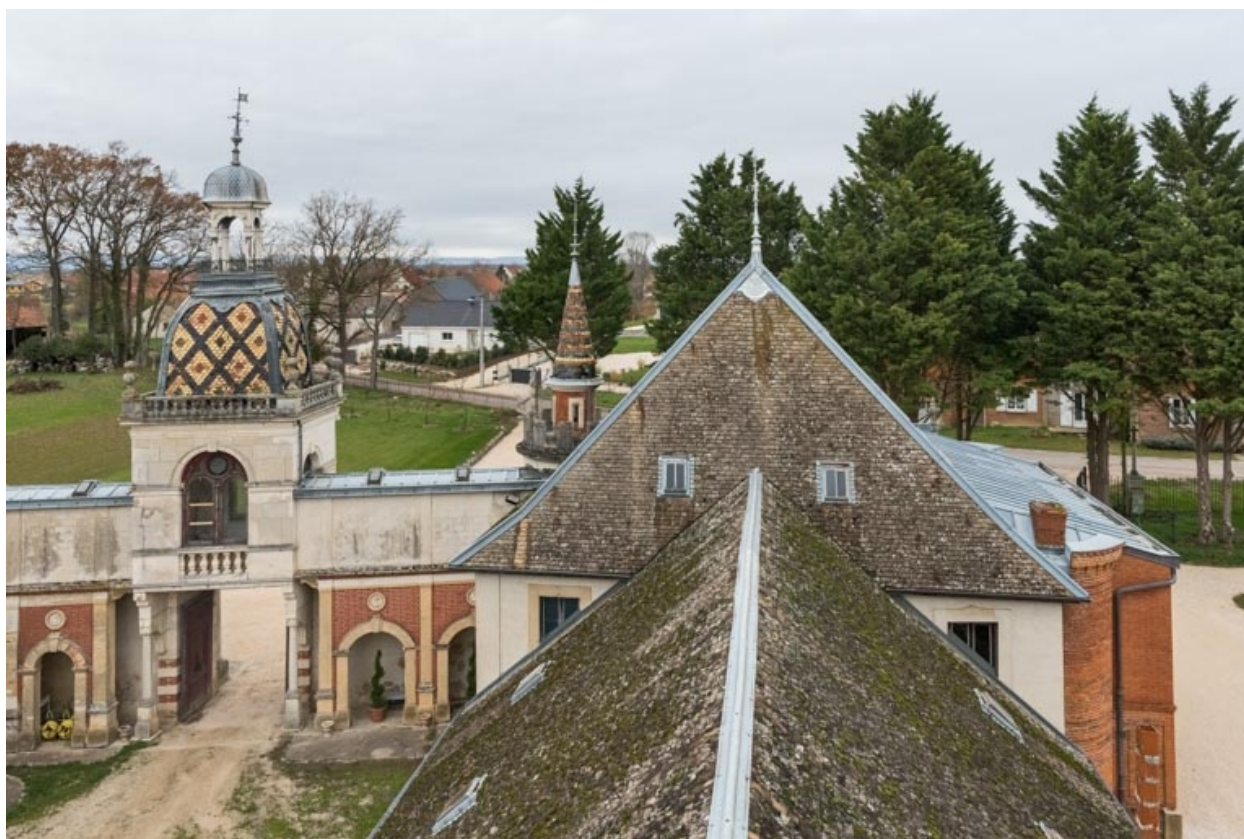
Toitures du corps nord et du  
corps central, depuis le "Donjon".  
Phot. Pierre-Marie Barbe-Richaud  
IVR26\_20212100483NUC4A

Toitures du corps nord et du corps central, depuis le "Donjon".

Vendu par les descendants de Louis Brossard, le bâtiment se dégrade. Le nouveau propriétaire, M Jordanson, entreprend des rénovations à partir de 1976. Il fait refaire la charpente et la toiture de la partie centrale, entérinant la disparition du salon des actrices et du "passage des panoramas", et le foyer, dans lequel interviennent Michel de Haese en 1995 (date et nom inscrits près de la cheminée) et Caroll Roughol, qui signe le décor de la coupole du théâtre. Le pressoir signalé en 1980 a disparu depuis.

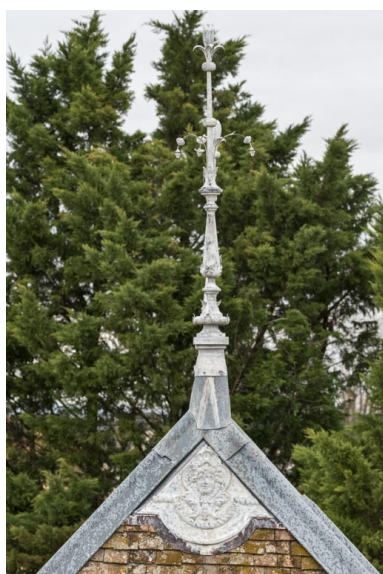
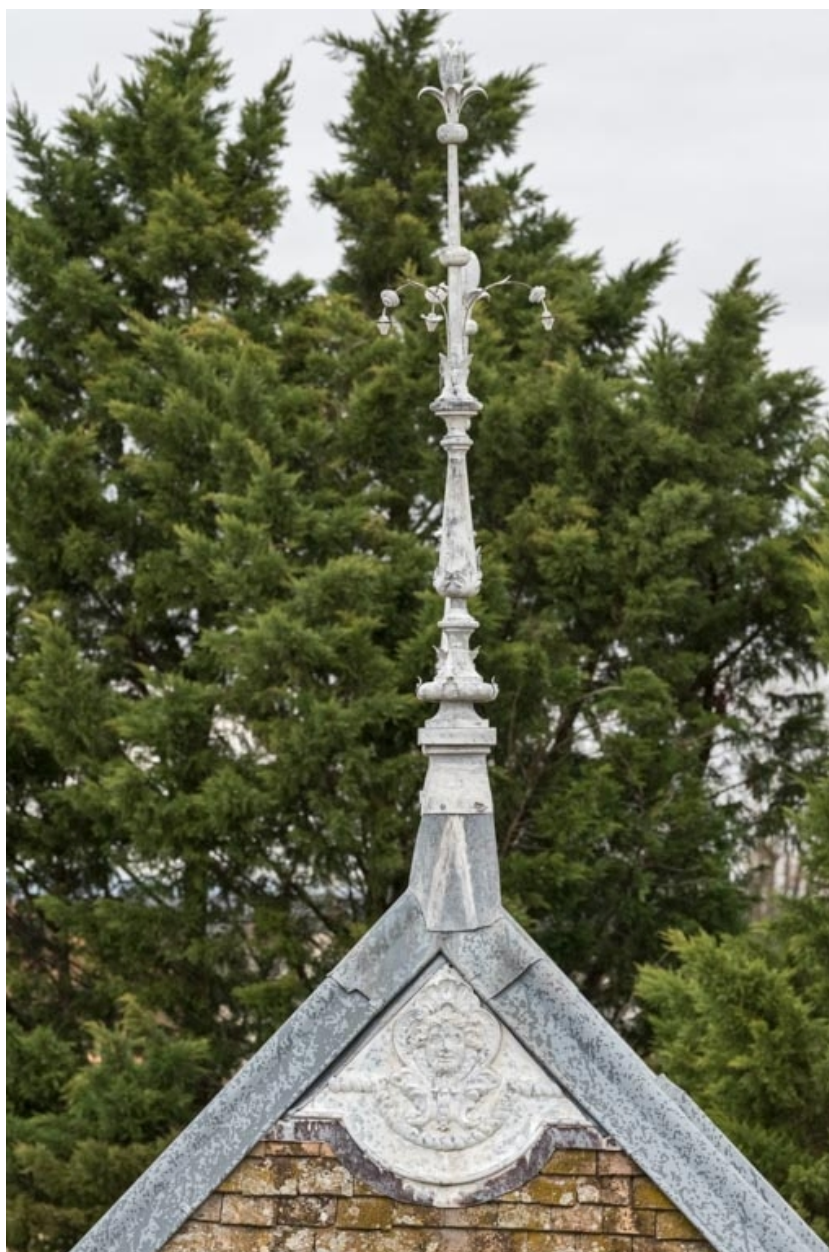
Epis de faîtage sur le corps nord.  
Phot. Pierre-Marie Barbe-Richaud  
IVR26\_20212100489NUC4A

Epis de faîtage sur le corps nord.

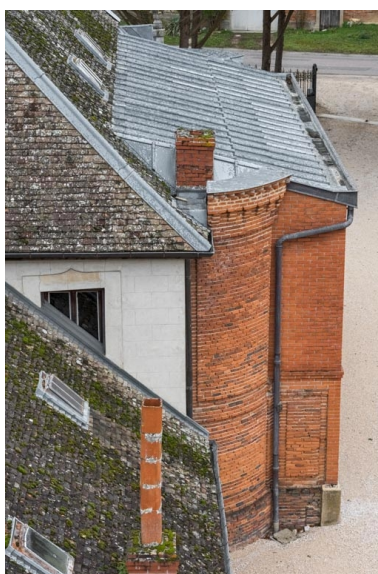
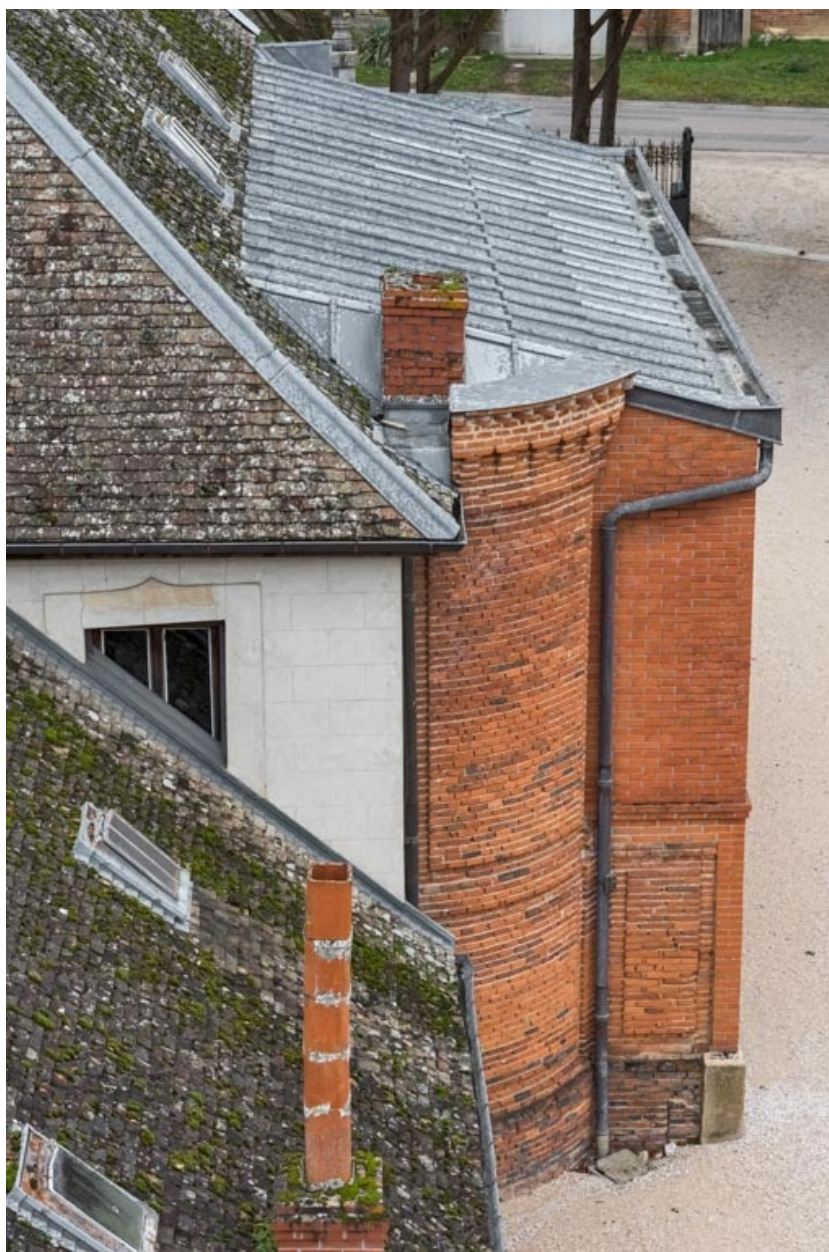
Toiture du foyer (corps  
nord), depuis le "Donjon".  
Phot. Pierre-Marie Barbe-Richaud  
IVR26\_20212100491NUC4A

Toiture du foyer (corps nord), depuis le "Donjon".

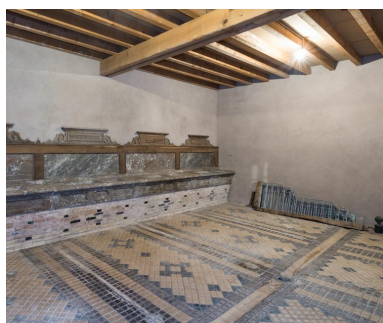
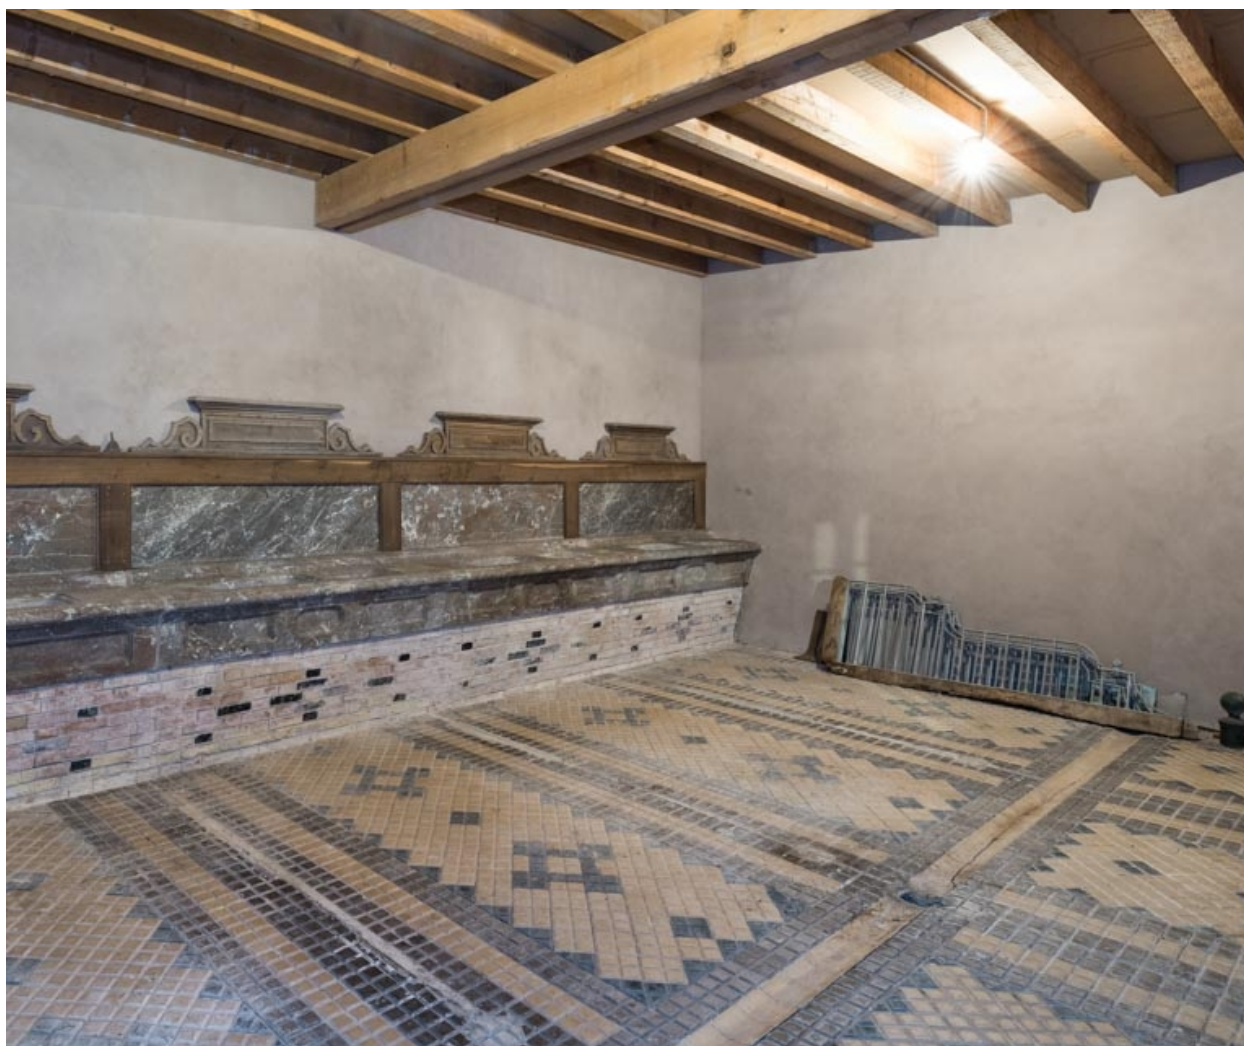
Corps central : écurie.  
Phot. Pierre-Marie Barbe-Richaud  
IVR26\_20212100531NUC2A

Corps central : écurie.

"Sans faire de fausse modestie, je reconnais volontiers avec tous les visiteurs que la magnificence de cette écurie, digne d'un palais, est telle qu'on n'a jamais rien vu qui puisse rivaliser avec elle. Les mangeoires, en marbre griotte foncé des FLANDRES, viennent de la démolition du palais BONNE-NOUVELLE à PARIS ; elles ont coûté 800 francs (or) à elles seules, non compris les frais de transport et de mise en place. Les stalles et leurs frontons sont en chêne massif ; les râteliers et les grilles en fonte de PARIS ; le revêtement des murs est en carreaux de faïence à dessins jaunes et noirs ; le plafond et les corniches sont peints en imitation de faïence. Jusqu'aux portes, aux vitraux et au splendide dallage, rien n'a été négligé pour faire de cette écurie une véritable merveille".

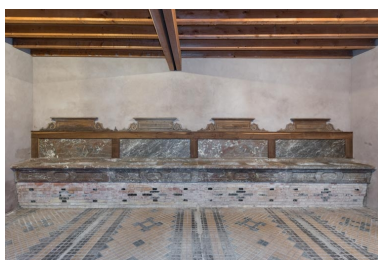
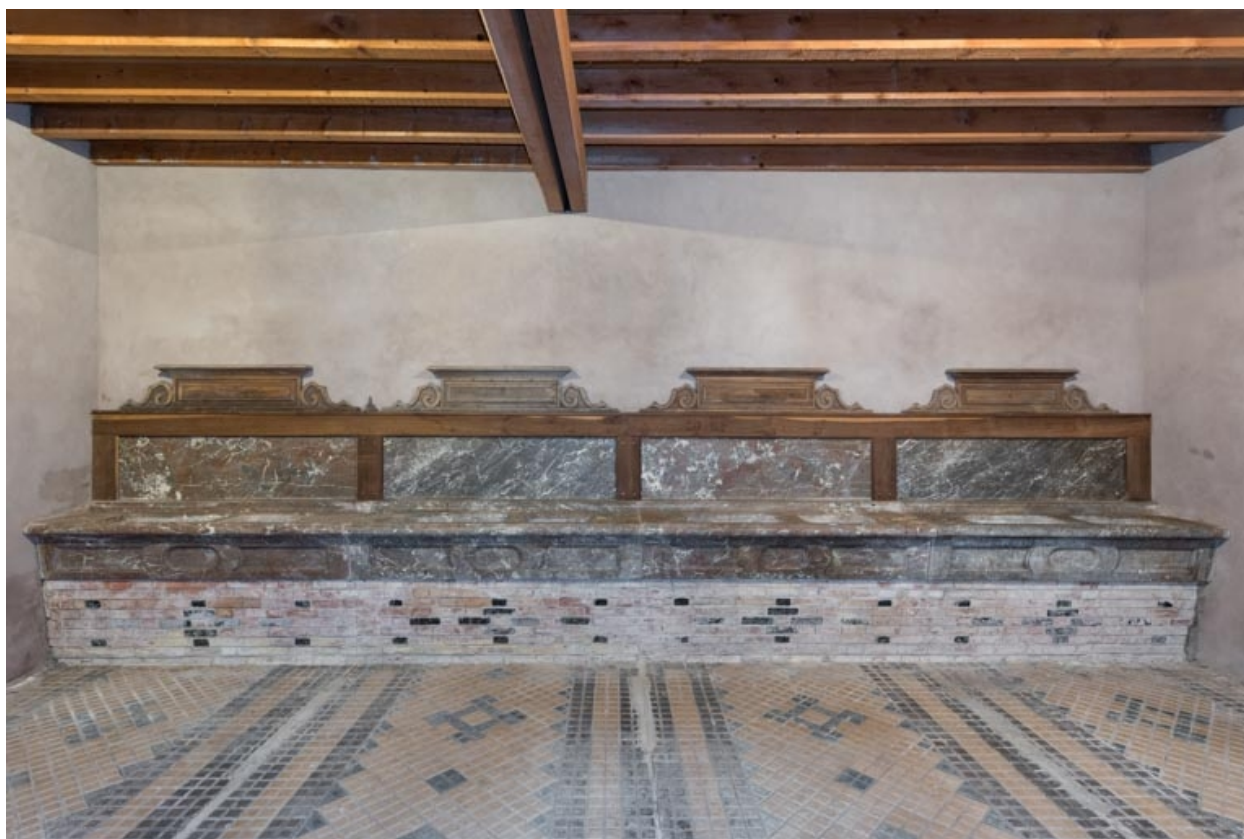
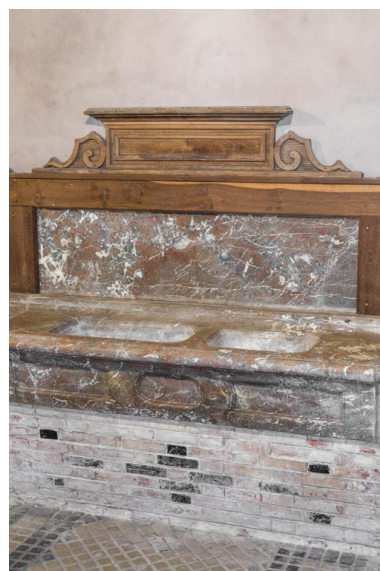
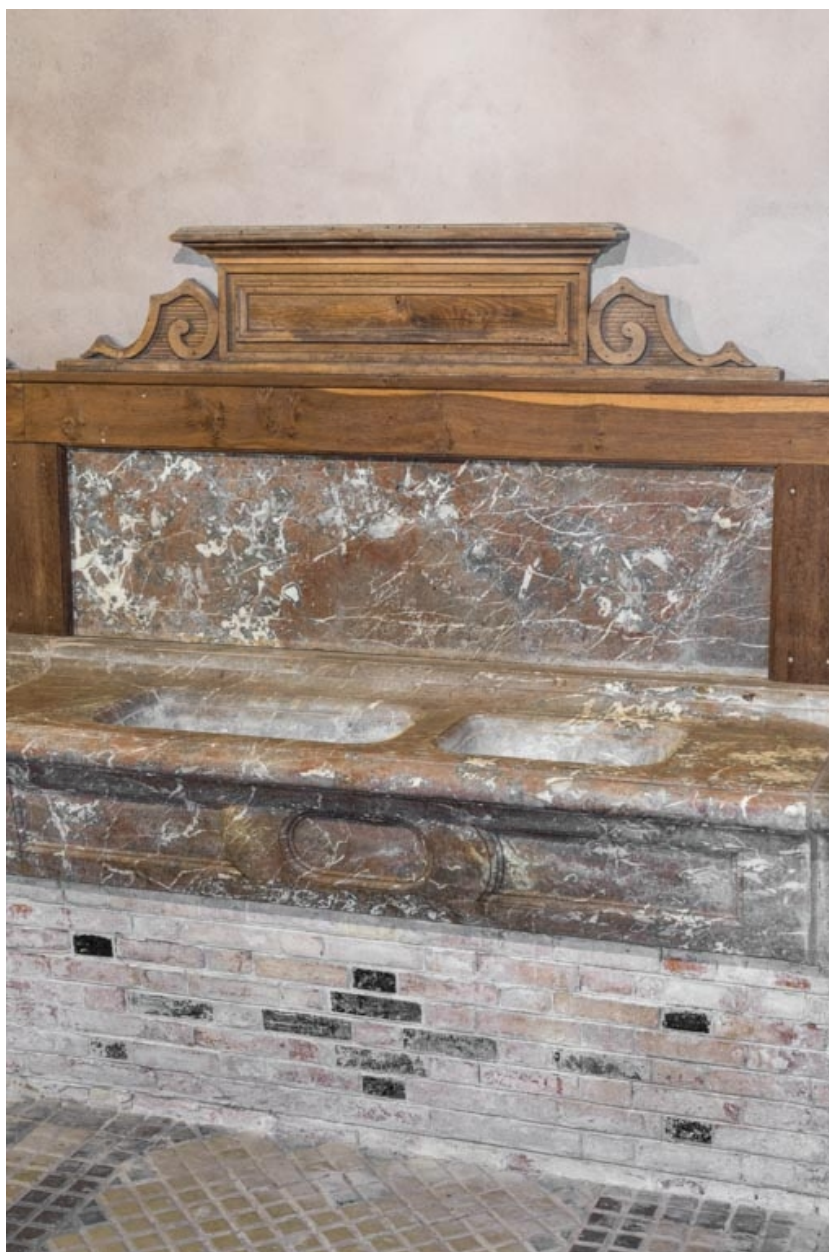
Corps central, écurie : mangeoires.  
Phot. Pierre-Marie Barbe-Richaud  
IVR26\_20212100532NUC4A

Corps central, écurie : détail  
d'une mangeoire en marbre.  
Phot. Pierre-Marie Barbe-Richaud  
IVR26\_20212100533NUC4A

Corps central, écurie : mangroires.

Corps central, écurie : détail d'une mangeoire en marbre.

de 1897 à la fin de 1900. Louis Brossard fait aménager contre ce bâtiment une écurie dotée de mangeoires en marbre issues "de la démolition du palais Bonne-Nouvelle à Paris" ("la magnificence de cette écurie, digne d'un palais, est telle qu'on n'a jamais rien vu qui puisse rivaliser avec elle"), et une "grosse tour dite le Donjon", avec remise et sellerie au rez-de-chaussée, salle des fêtes et fumoir au 1er étage, chambres à coucher au 2e (avec un escalier en bois à doubles révolutions rappelant celui du château de Chambord), toit terrasse surmonté d'un petit belvédère. Il précise que la terrasse "a été construite contre l'avis des architectes les plus compétents et notamment de M. Charles Garnier, constructeur de l'Opéra de Paris" car "beaucoup trop lourde pour les médiocres bâtiments qui la supportent" (si la terrasse est toujours là, le belvédère a été détruit).

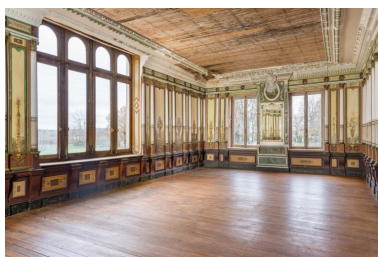
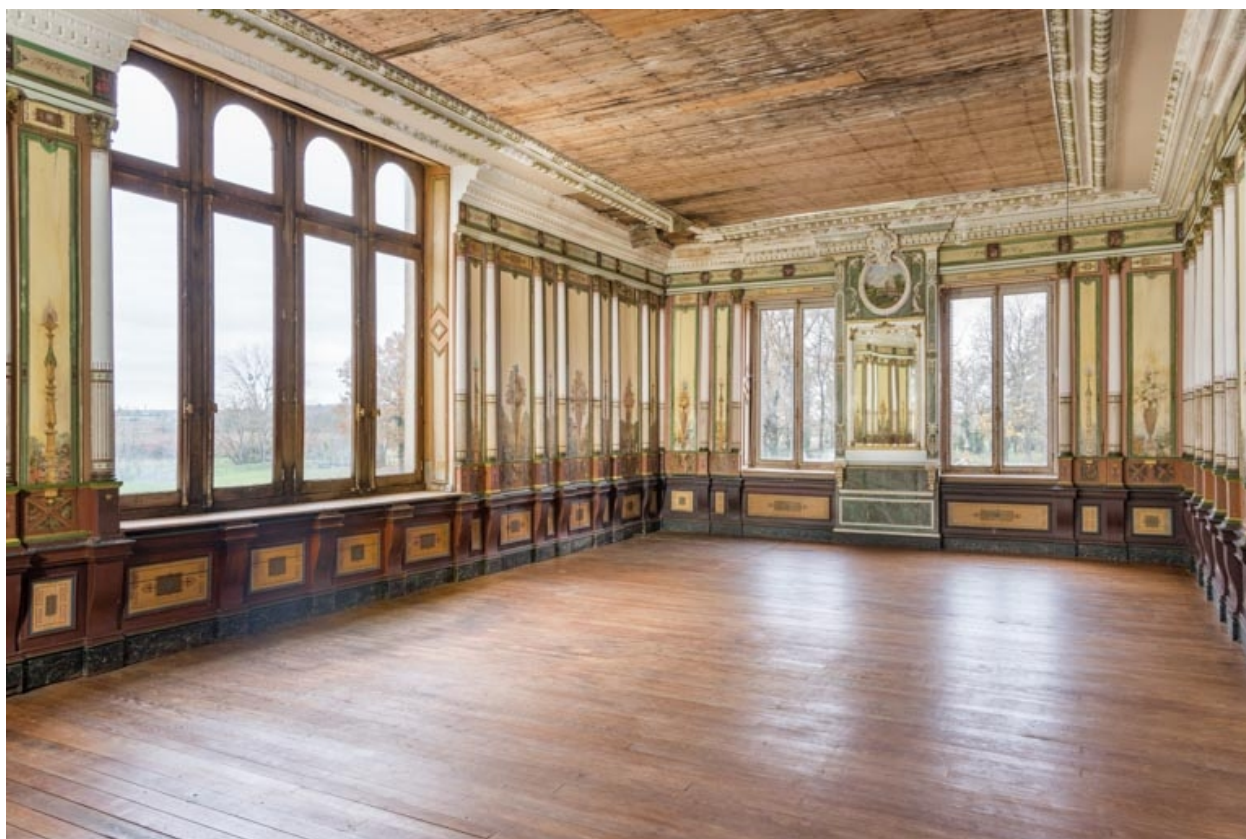
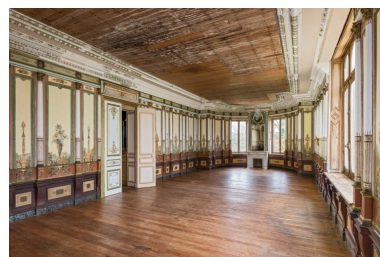
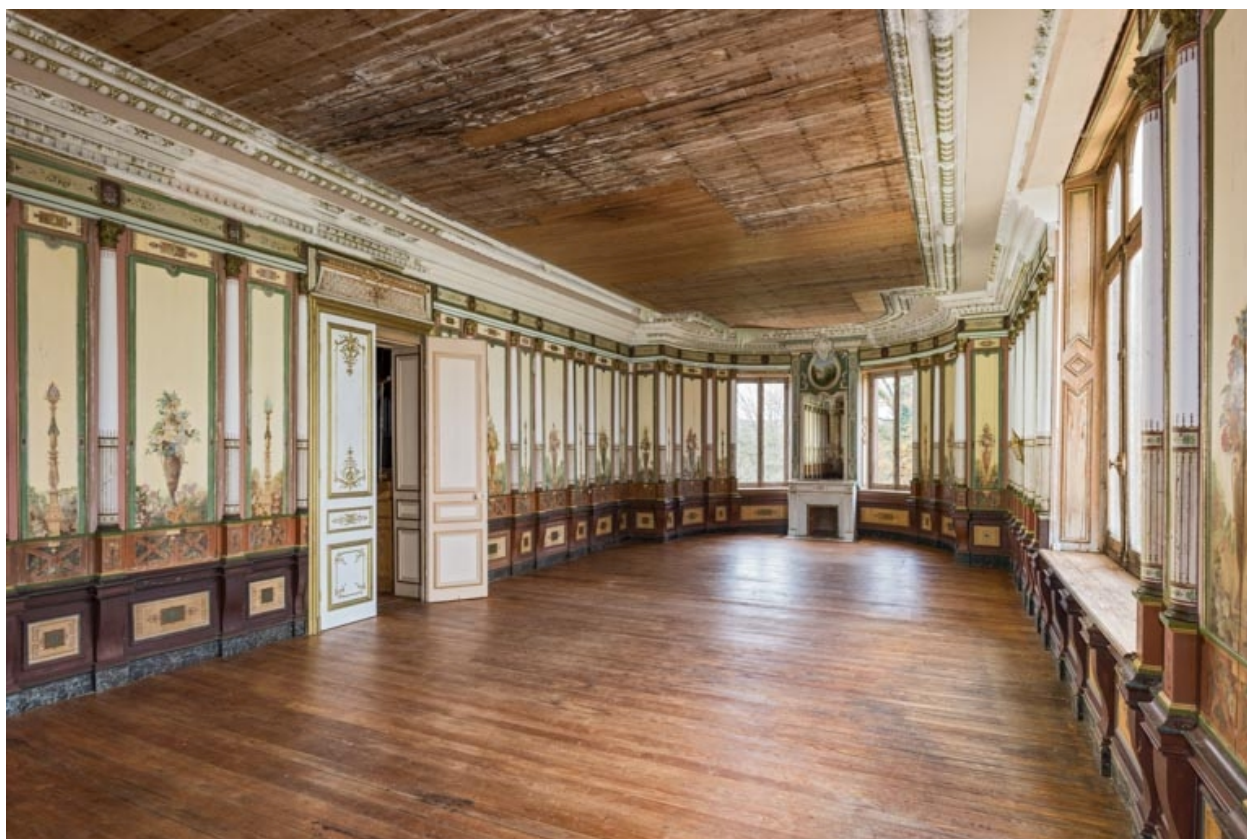
Corps sud ("Donjon") : salle des  
fêtes au 1er étage (vue vers l'ouest).  
Phot. Pierre-Marie Barbe-Richaud  
IVR26\_20212100481NUC4A

Corps sud : salle des fêtes  
au 1er étage (vue vers l'est).  
Phot. Pierre-Marie Barbe-Richaud  
IVR26\_20212100476NUC4A

Corps sud ("Donjon") : salle des fêtes au 1er étage (vue vers l'ouest).

Corps sud : salle des fêtes au 1er étage (vue vers l'est).

"En redescendant l'escalier CHAMBORD, on trouve au premier étage de la grosse tour dite le Donjon une magnifique Salle des Fêtes, vaste pièce de 6 m x 12 m, avec un plafond à caissons, des vitraux aux fenêtres, des tapisseries aux murs et une cheminée monumentale. Un petit fumoir lui est contigu.

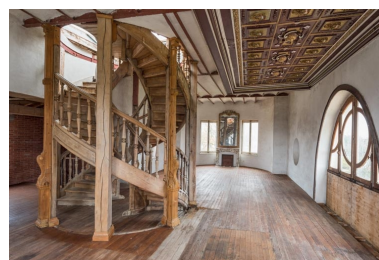
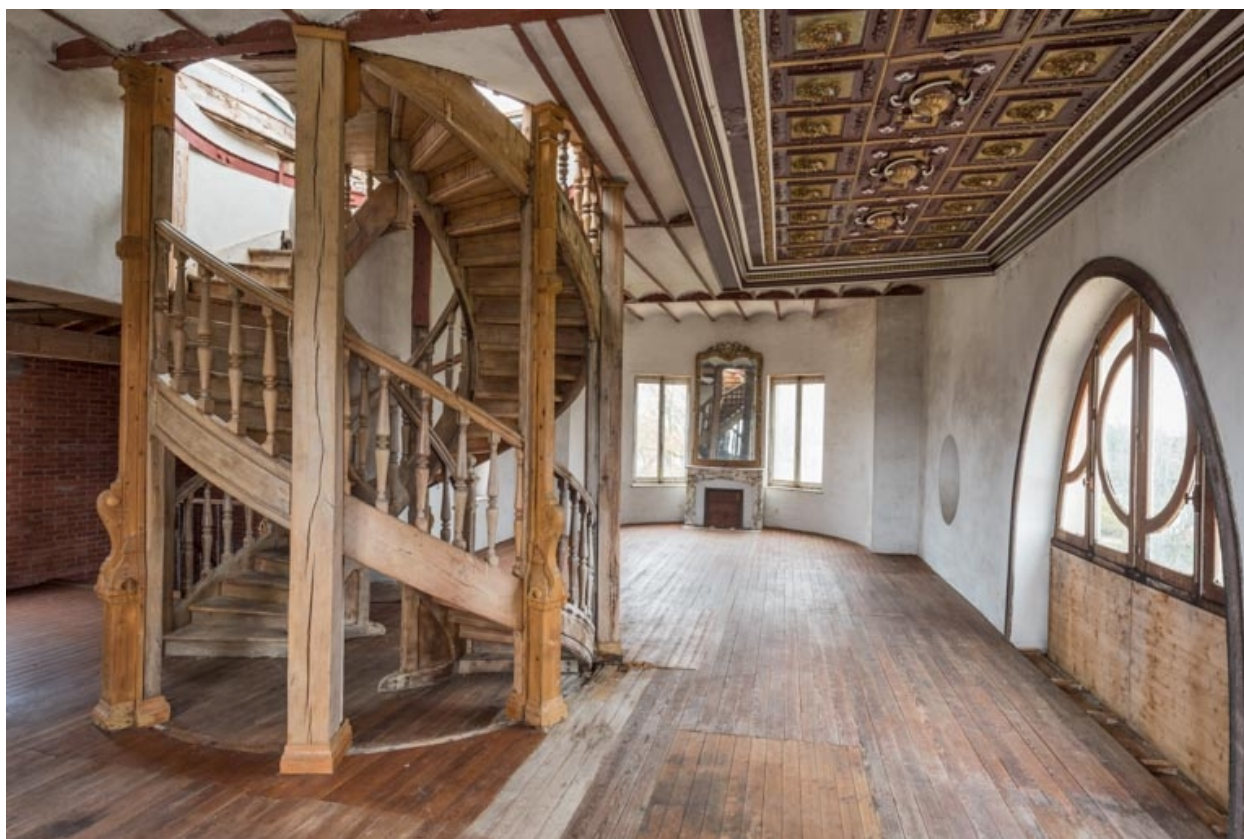
Corps sud : 2e étage avec  
l'escalier dit de Chambord.  
Phot. Pierre-Marie Barbe-Richaud  
IVR26\_20212100471NUC4A

Corps sud : 2e étage avec l'escalier dit de Chambord.

"Il débouche sur une autre merveille de CHEVIGNY, le fameux escalier dit de CHAMBORD, car de même que dans ce célèbre château les visiteurs peuvent, si bon leur semble, les uns monter et les autres descendre simultanément sans se rencontrer.

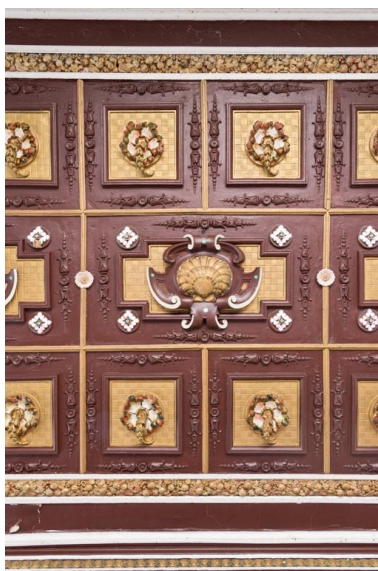
Corps sud, 2e étage : plafond à  
caisson marquant l'emplacement  
d'une ancienne chambre.  
Phot. Pierre-Marie Barbe-Richaud  
IVR26\_20212100474NUC4A

Corps sud, 2e étage : plafond à caisson marquant l'emplacement d'une ancienne chambre.

"Le tour du couloir de cet escalier est occupé par quatre chambres. La plus belle a trois fenêtres donnant une belle vue à l'Est. Les murs et le plafond sont tapissés d'un damas de soie d'un très bel effet. Au cours de l'inauguration de la statue du grand CARNOT, à NOLAY, dont la famille est apparentée à la mienne, j'avais invité le Président CARNOT et sa famille à venir à CHEVIGNY. L'invitation n'eut pas de suite mais la chambre qui lui était destinée a conservé le nom de chambre du Président de la République.
