Bourgogne-Franche-Comté, Côte-d'Or  
Chevigny-en-Valière  
23 rue Mercey

## remise agricole puis communs et théâtre de société

Numéro de dossier : IA21000002

Cadre de l'étude : enquête thématique régionale théâtres de Bourgogne, enquête thématique régionale salles de spectacle de Bourgogne-Franche-Comté

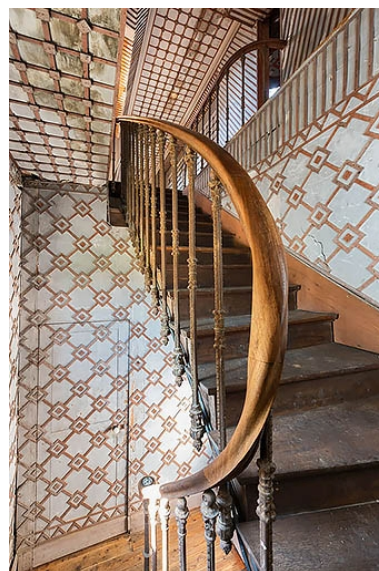
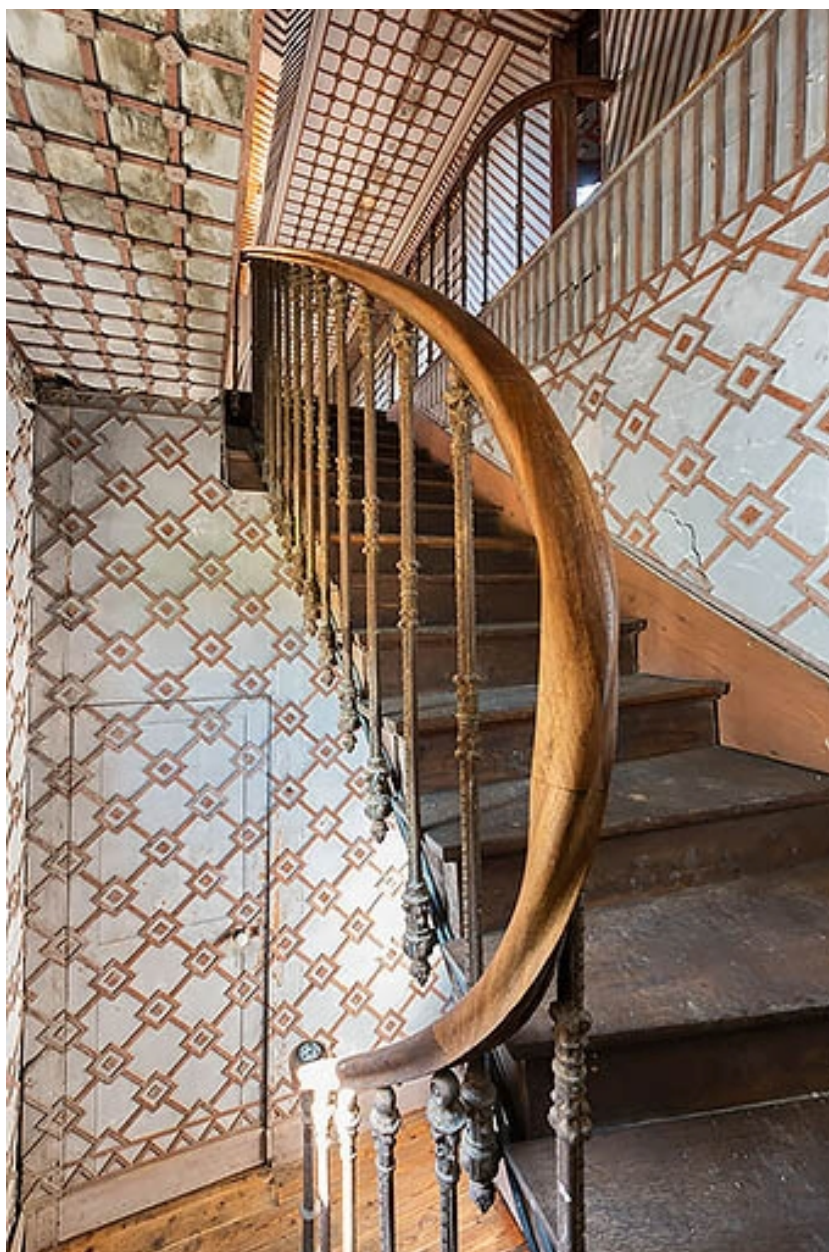
Corps nord (théâtre) :  
escalier d'accès au balcon.  
Phot. Pierre-Marie Barbe-Richaud  
IVR26\_20222100119NUC4A

Corps nord (théâtre) : escalier d'accès au balcon.

"L'un des éléments essentiels de cet ensemble est l'escalier allant de la cour d'honneur au vestibule du théâtre. Pour le réaliser, je me suis inspiré aussi exactement que possible du fameux escalier de l'OPERA de PARIS.

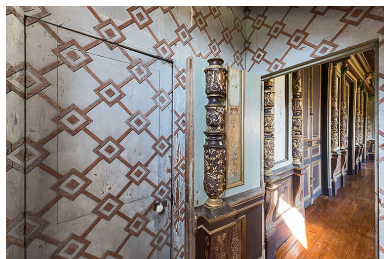
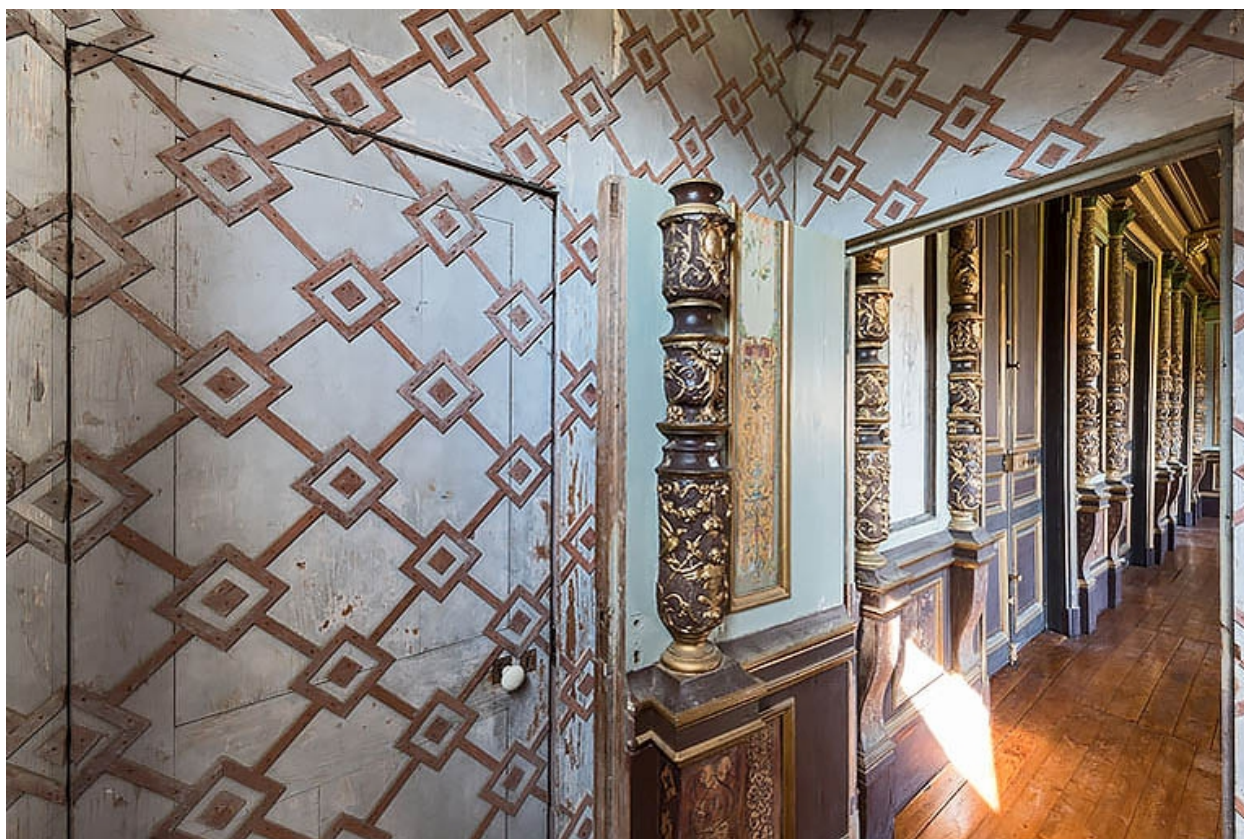
Corps nord (théâtre) : le foyer, vu depuis l'escalier d'accès au balcon.  
Phot. Pierre-Marie Barbe-Richaud  
IVR26\_20222100120NUC4A

Corps nord (théâtre) : le foyer, vu depuis l'escalier d'accès au balcon.

"Un théâtre doit nécessairement comporter un foyer. Comme la place manquait, je fis mettre en place une poutre de fer sur toute la largeur du bâtiment, en surplomb au-dessus de la cour de la ferme. J'ai obtenu ainsi un espace de 6 m x 10 m. Les boiseries des murs viennent de la démolition d'un hôtel de la place des Victoires, à PARIS. Le plafond de bois à caissons a été exécuté sur mes dessins. Les menuiseries destinées à recevoir les vitraux proviennent du pavillon de l'Amérique du Sud, à l'Exposition Universelle de 1878. La grande cheminée en marbre griotte des Flandres a été exécutée en BELGIQUE. Comme ce foyer était normalement sans emploi, il a été utilisé comme billard.

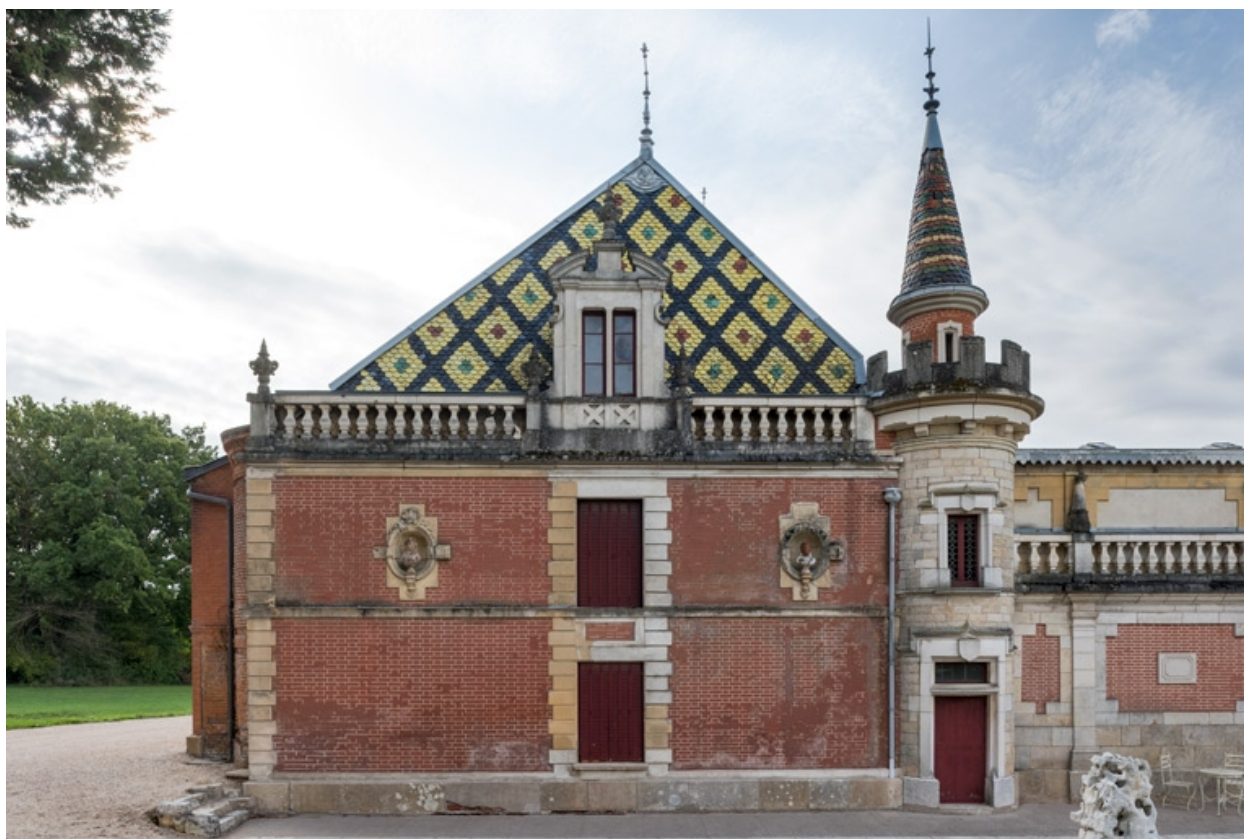
Elévation latérale gauche (corps nord).

Elévation latérale  
gauche (corps nord).  
Phot. Pierre-Marie Barbe-Richaud  
IVR26\_20222100881NUC4A

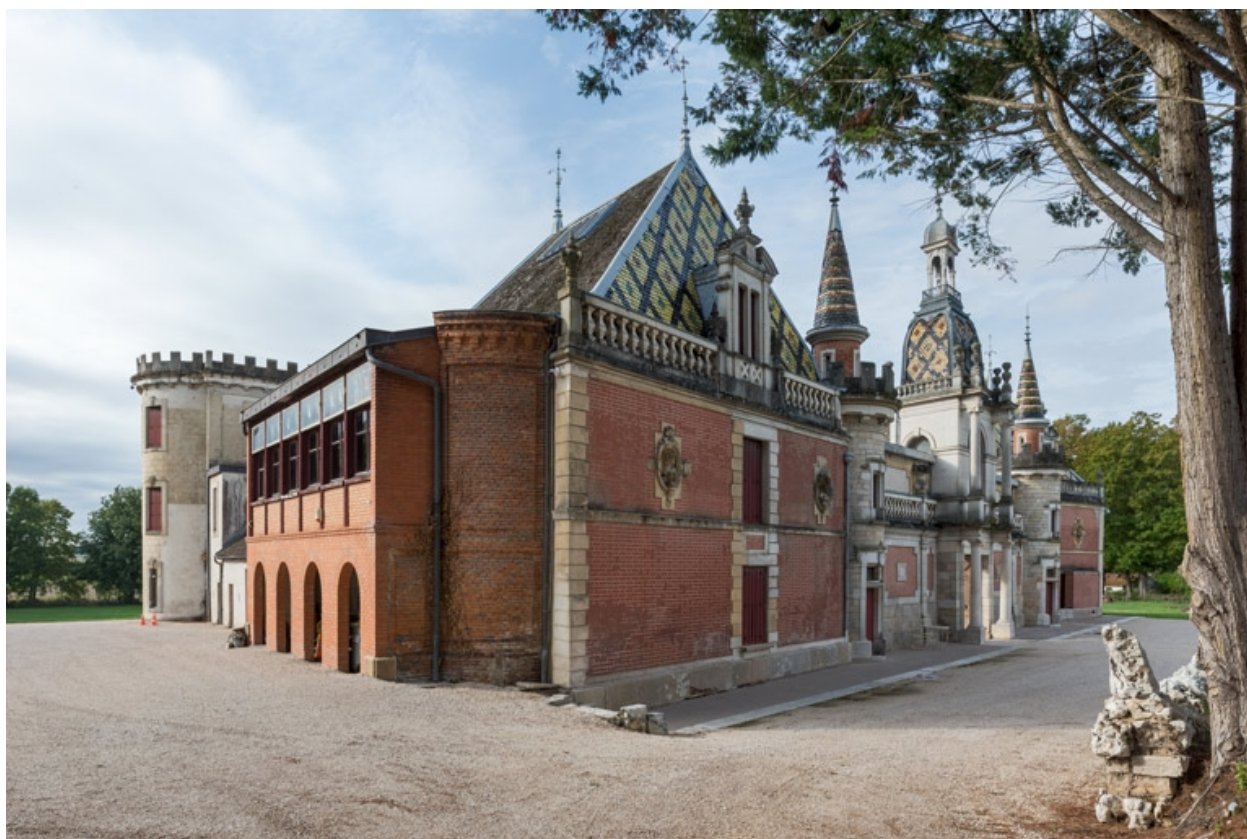
Elévations postérieure et latérale gauche.

Elévations postérieure  
et latérale gauche.  
Phot. Pierre-Marie Barbe-Richaud  
IVR26\_20222100880NUC4A

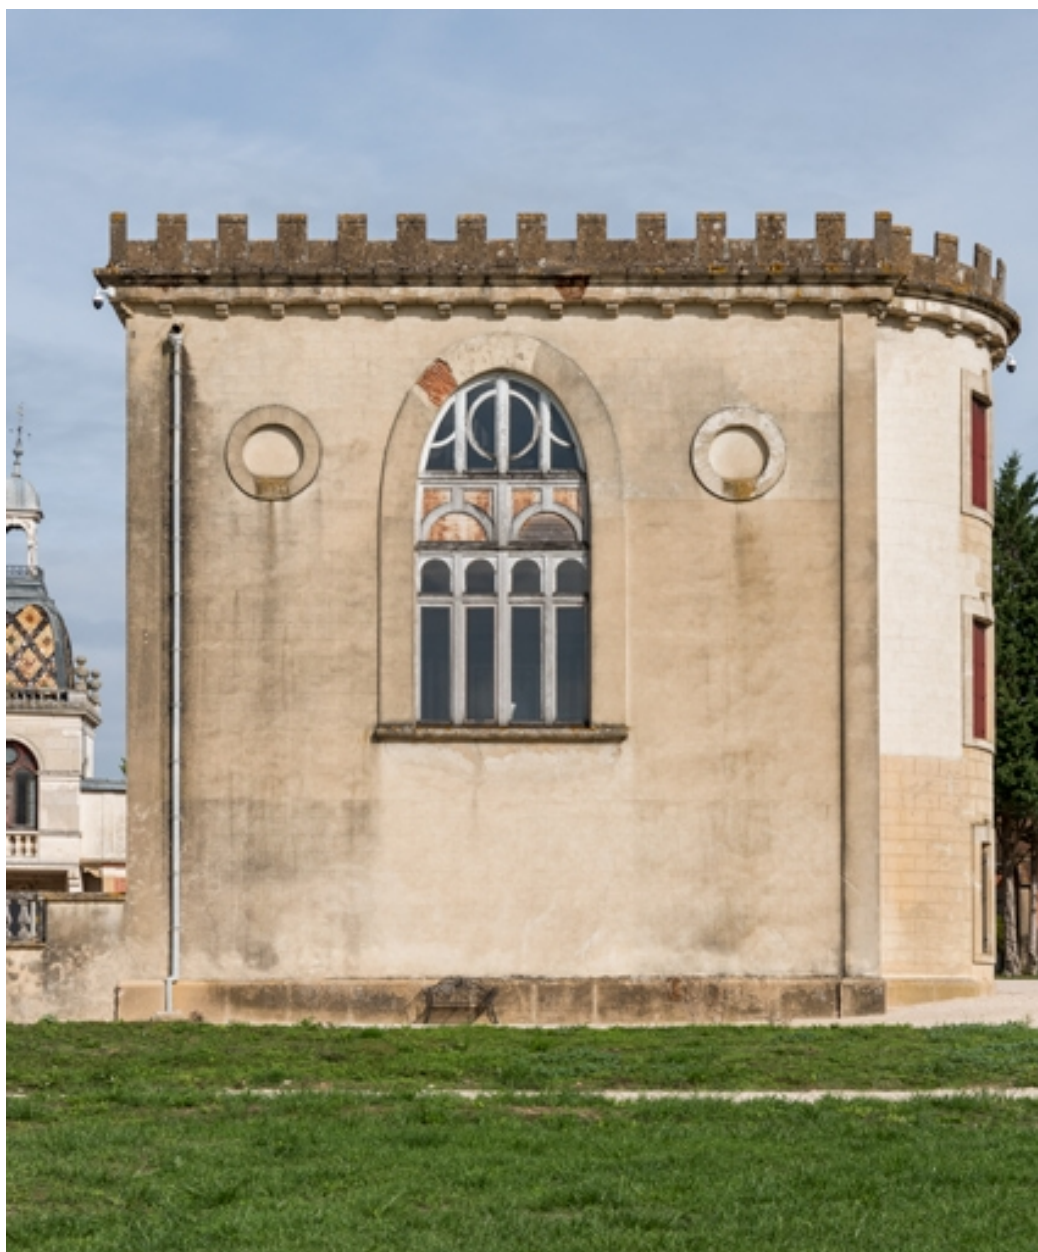
Elévation latérale droite (corps sud).

Elévation latérale droite (corps sud).  
Phot. Pierre-Marie Barbe-Richaud  
IVR26\_20222100894NUC2A

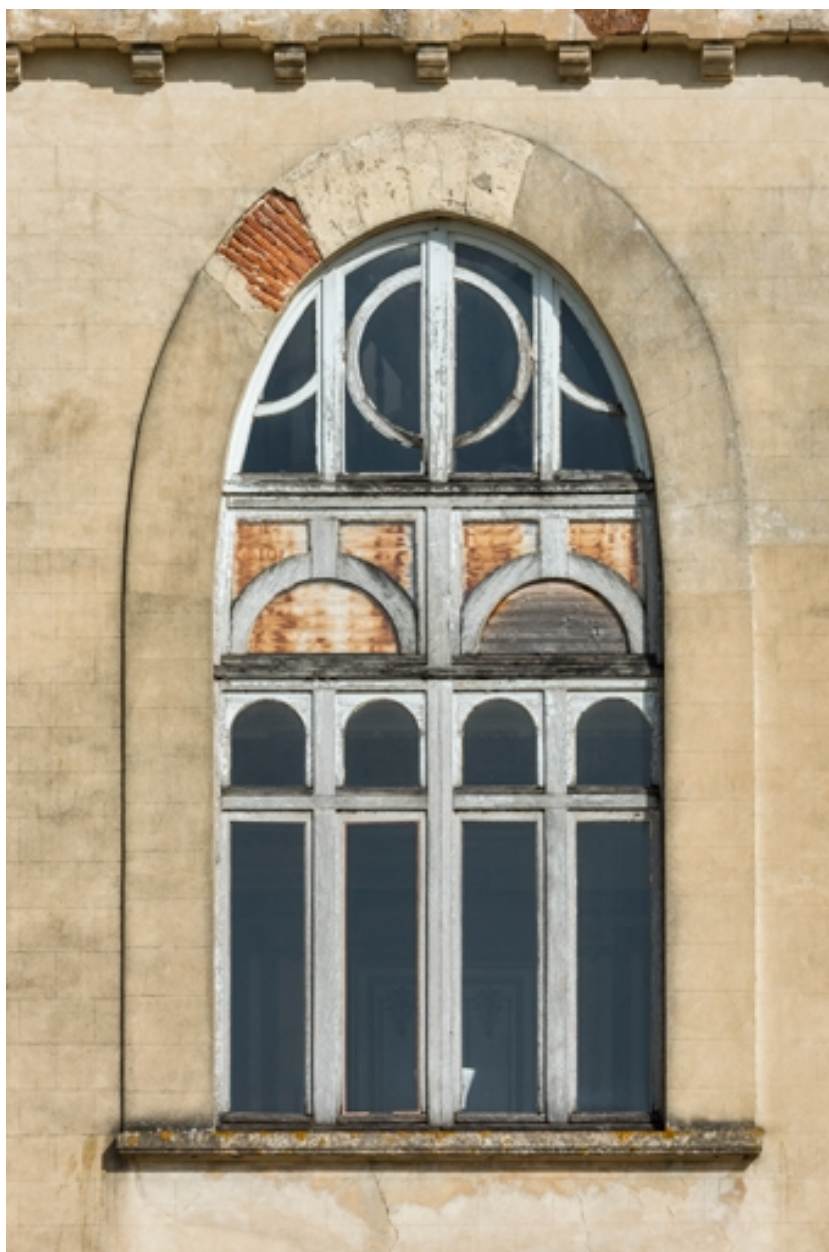
Elévation latérale droite (corps sud) : fenêtre.

Elévation latérale droite  
(corps sud) : fenêtre.  
Phot. Pierre-Marie Barbe-Richaud  
IVR26\_20222100895NUC4A

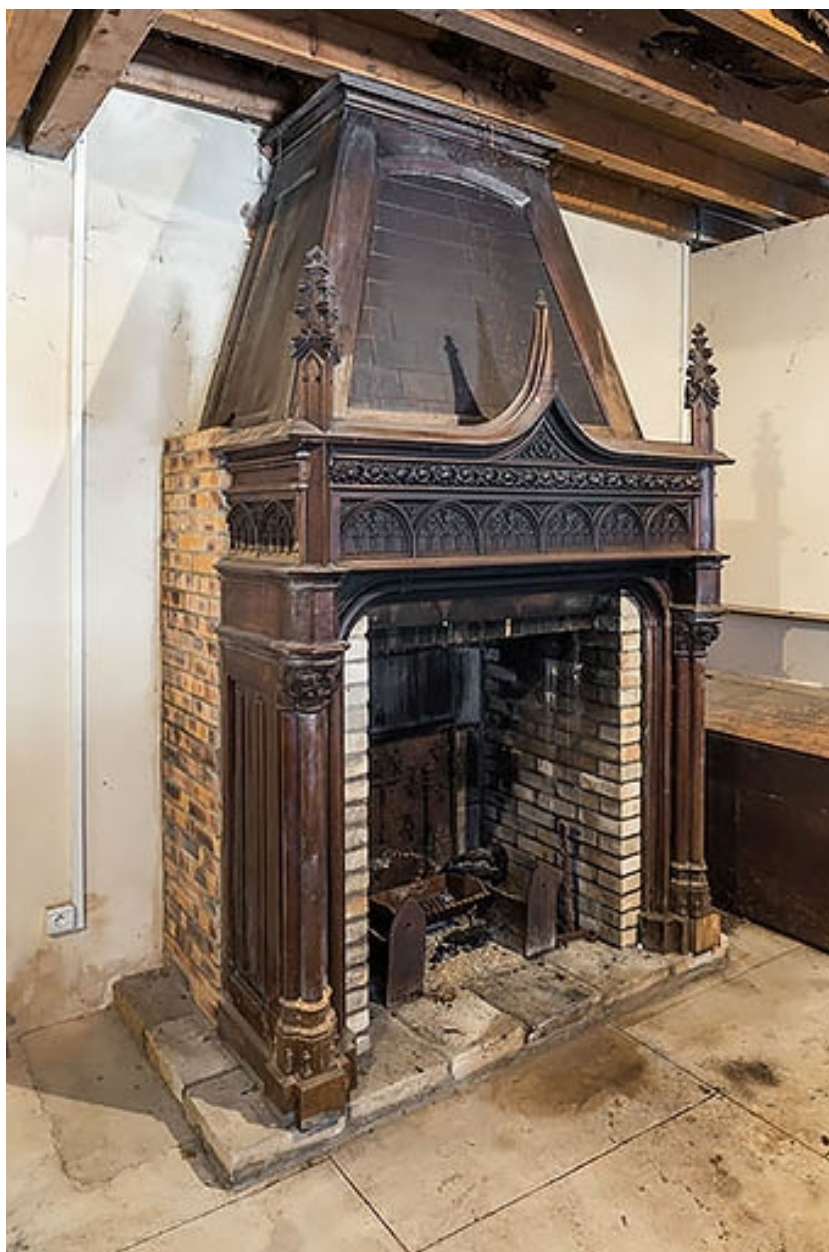
Corps central : cheminée au rez-de-chaussée.

Corps central : cheminée  
au rez-de-chaussée.  
Phot. Pierre-Marie Barbe-Richaud  
IVR26\_20222100122NUC4A

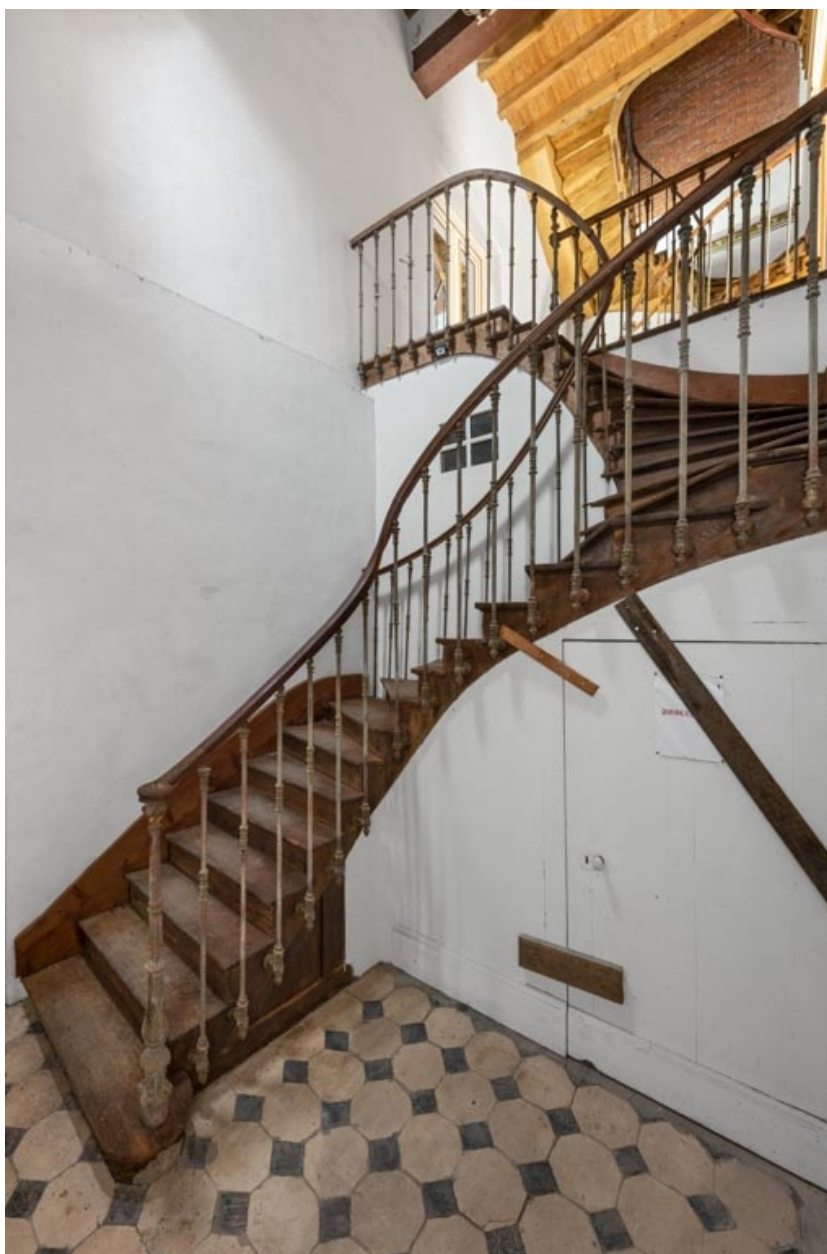
Corps sud : escalier desservant le 1er étage.

Corps sud : escalier  
desservant le 1er étage.  
Phot. Pierre-Marie Barbe-Richaud  
IVR26\_20212100493NUC4A

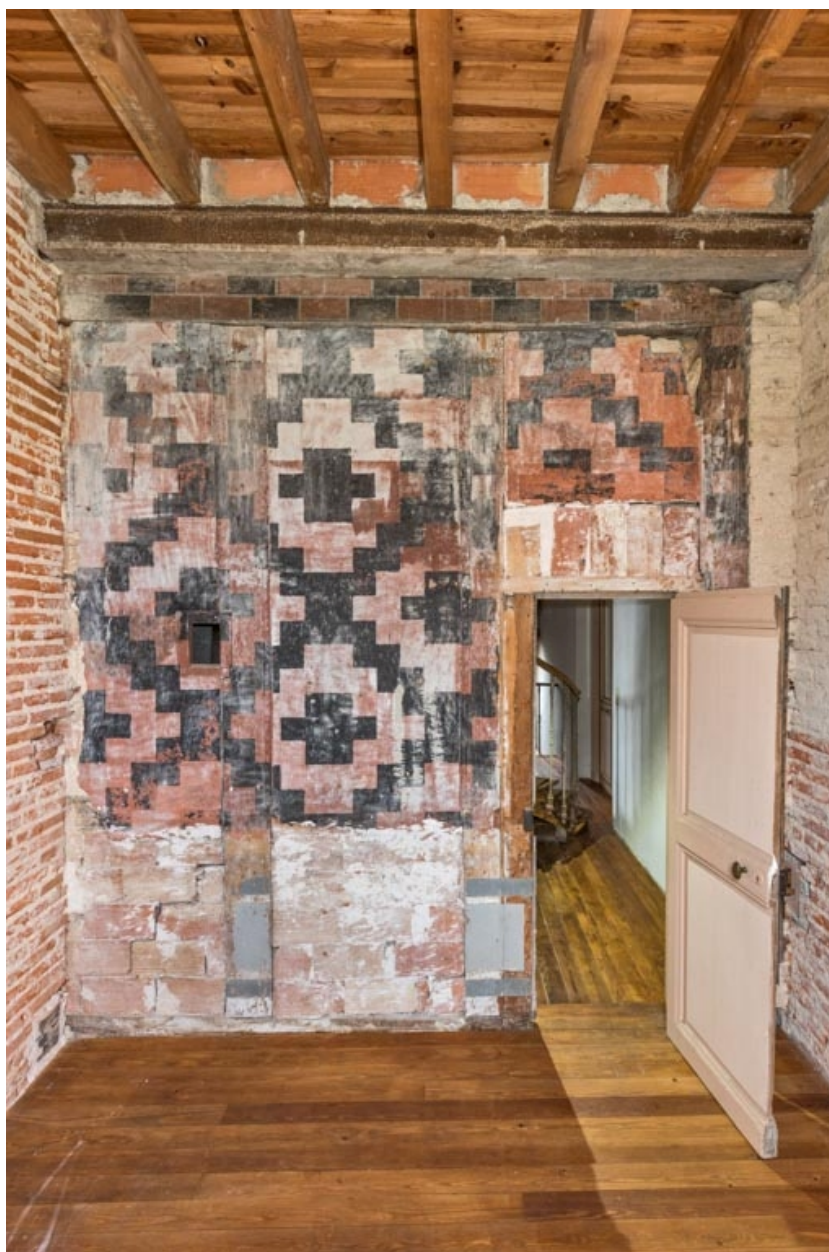
Corps sud, 1er étage : mur peint du fumoir.

Corps sud, 1er étage :  
mur peint du fumoir.  
Phot. Pierre-Marie Barbe-Richaud  
IVR26\_20212100492NUC4A

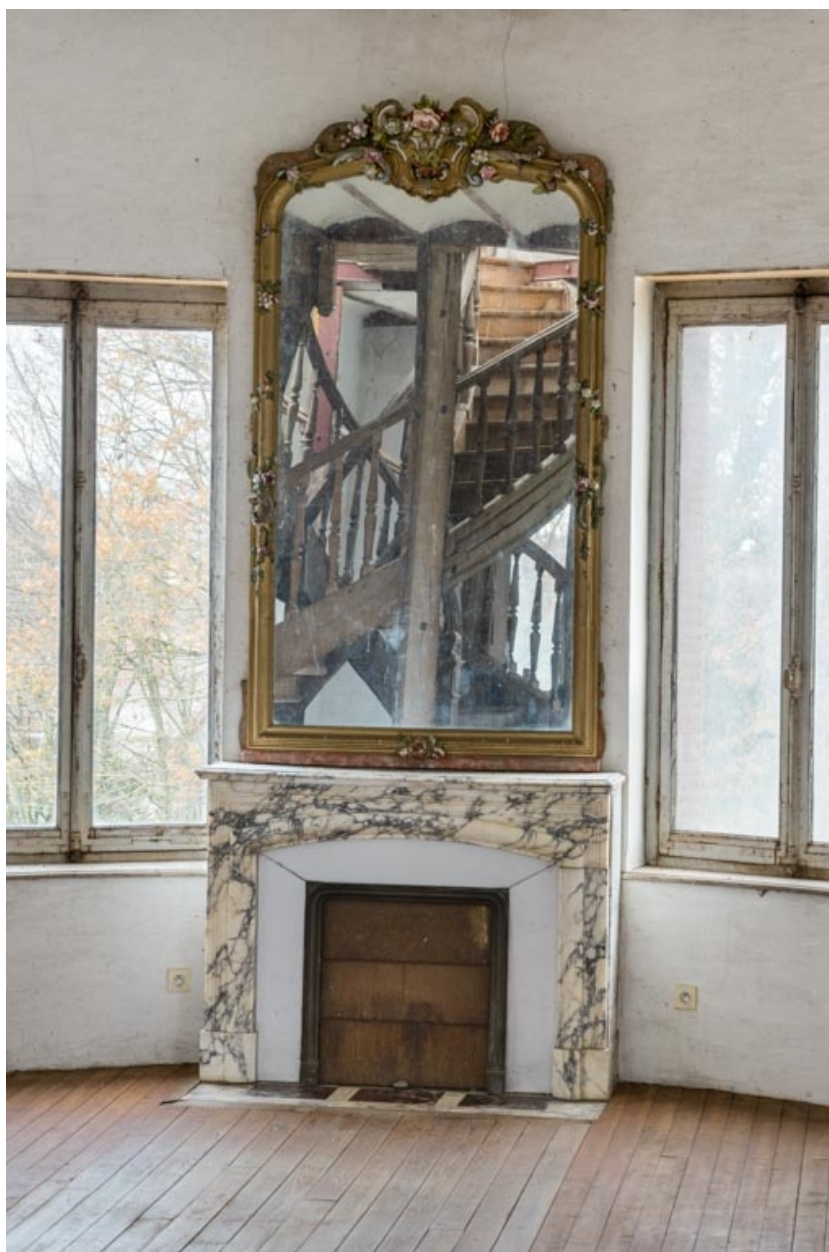
Corps sud, 2e étage : cheminée.

Corps sud, 2e étage : cheminée.  
Phot. Pierre-Marie Barbe-Richaud  
IVR26\_20212100472NUC4A

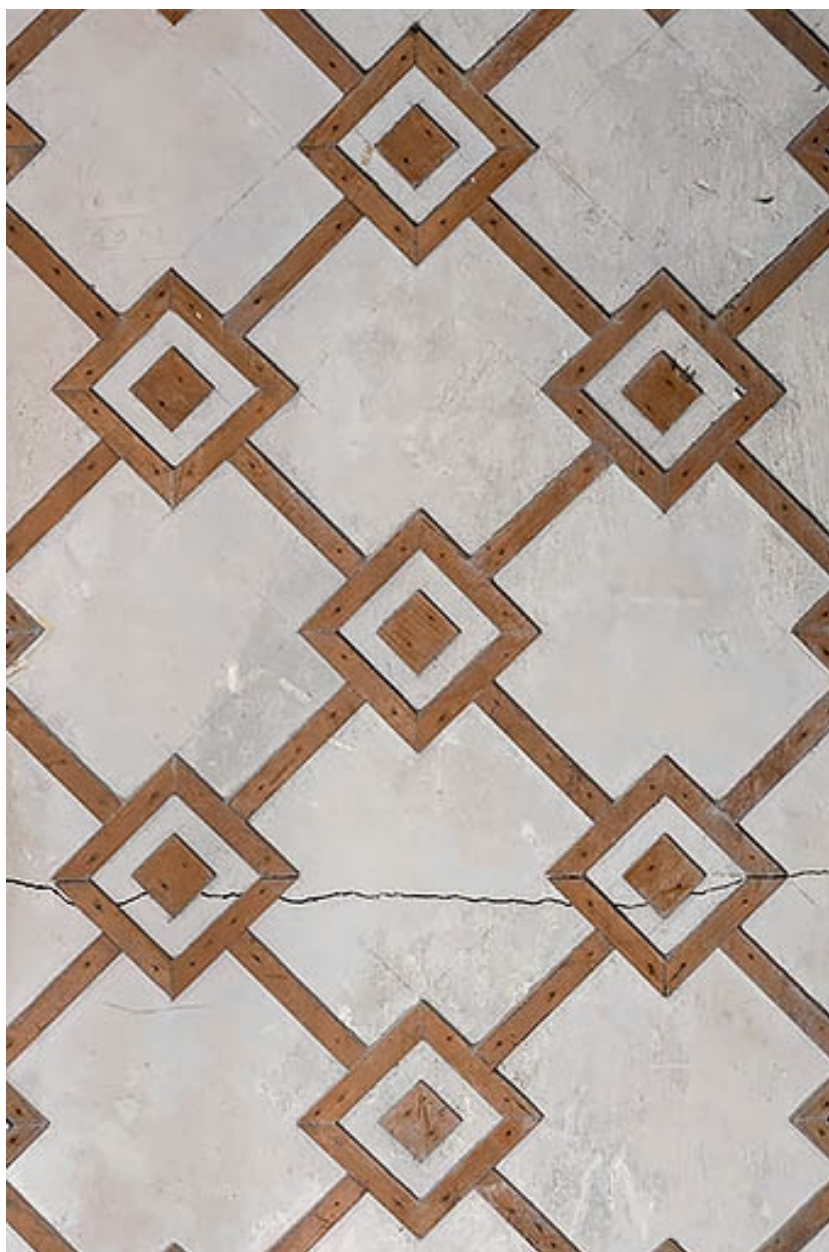
Corps nord (théâtre) : décor dans la cage d'escalier donnant accès au balcon.

Corps nord (théâtre) : décor dans la cage d'escalier donnant accès au balcon.  
Phot. Pierre-Marie Barbe-Richaud  
IVR26\_20222100121NUC4A
