Bourgogne-Franche-Comté, Doubs  
Charquemont  
10 rue Victor Hugo

## maison et atelier d'horlogerie de Victor Morel

Numéro de dossier : IA25001252  
Date de l'enquête initiale : 2014  
Date(s) de rédaction : 2014  
Cadre de l'étude : patrimoine industriel patrimoine industriel du Doubs  
Degré d'étude : étudié

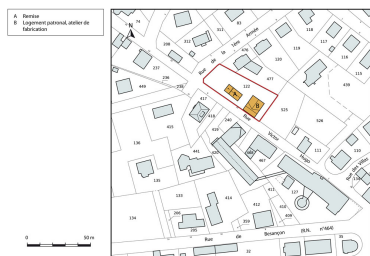
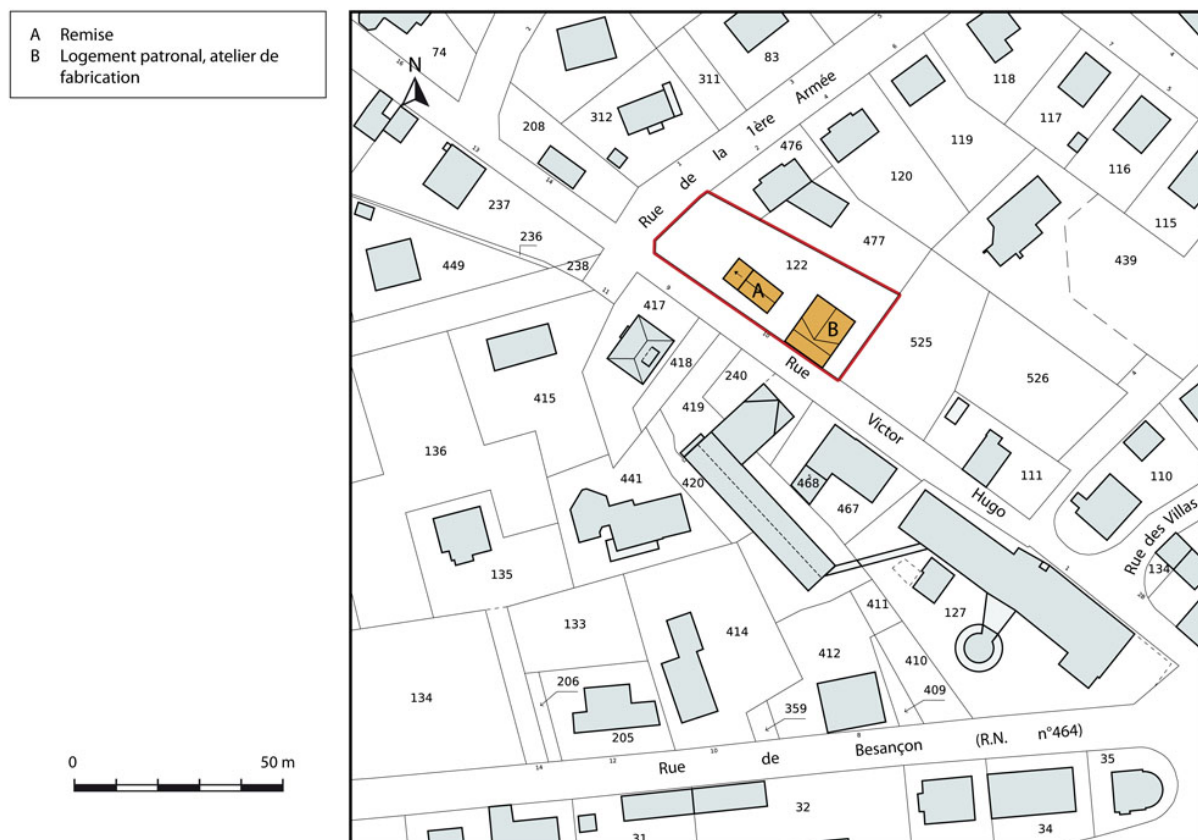
Plan-masse et de situation. Extrait du plan cadastral, 2015, section AB.  
Dess. Mathias Papigny  
IVR43\_20152500661NUDA

Plan-masse et de situation. Extrait du plan cadastral, 2015, section AB.

Technique de relevé : reprise de fond ; Échelle : 1/1 000

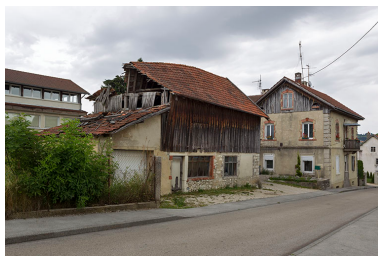
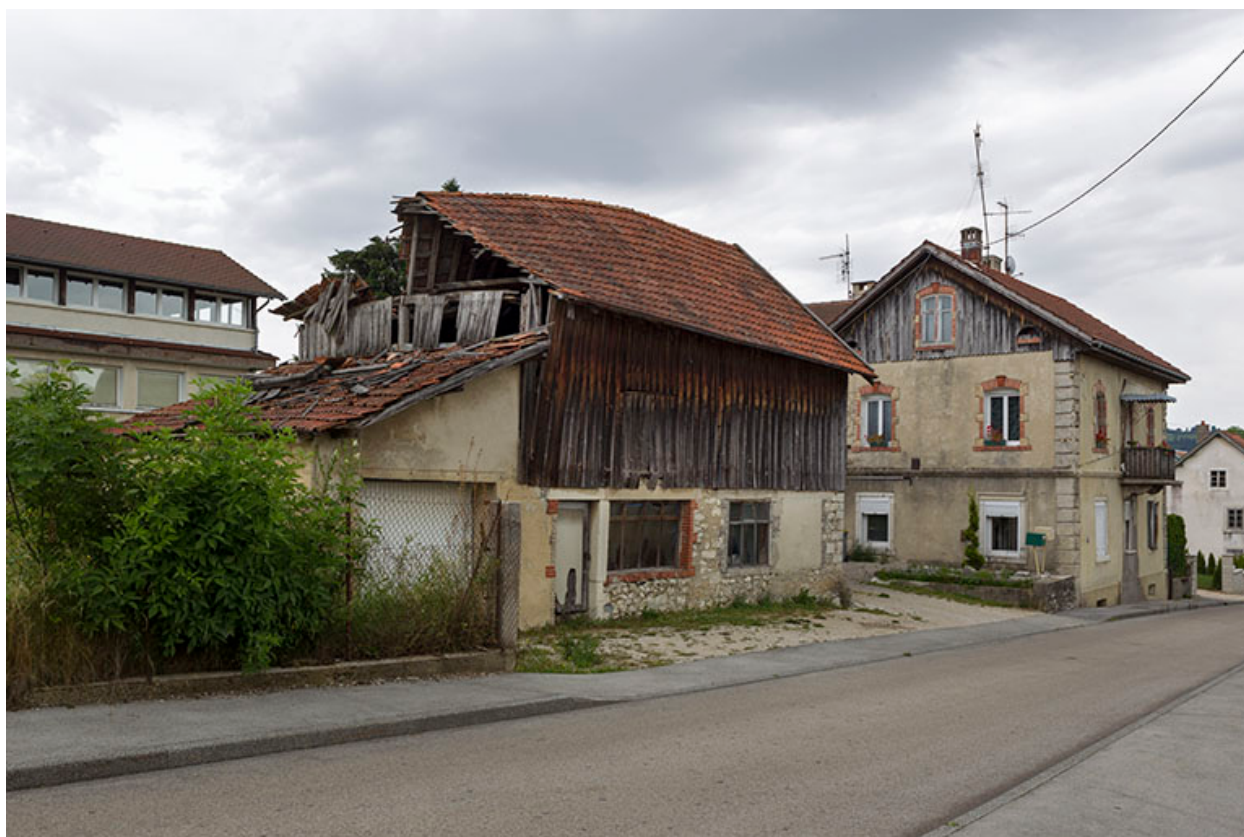
Vue d'ensemble, depuis le nord-ouest.  
Phot. Sonia Dourlot  
IVR43\_20142501848NUC2A

Vue d'ensemble, depuis le nord-ouest.

Les bâtiments ont des murs en moellons calcaires enduits, avec essentage de planches pour le pignon oriental de la maison, pan de bois et même essentage pour l'étage de la remise. Ils sont couverts de toits à longs pans et pignons couverts (toit

en appentis sur le corps à l'extrémité occidentale de la remise), à couverture de tuiles mécaniques. La maison comporte un sous-sol, un étage carré et un étage en surcroît, desservis par un escalier dans-oeuvre. Sa façade postérieure (nord) est percée de deux fenêtres horlogères au rez-de-chaussée. L'entrée a été transférée de sa façade antérieure (où elle était accessible via un escalier) sur sa façade latérale gauche.

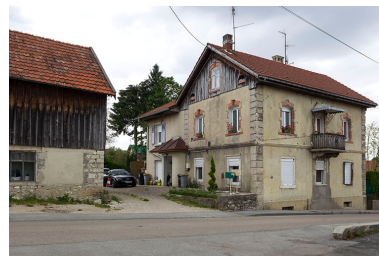
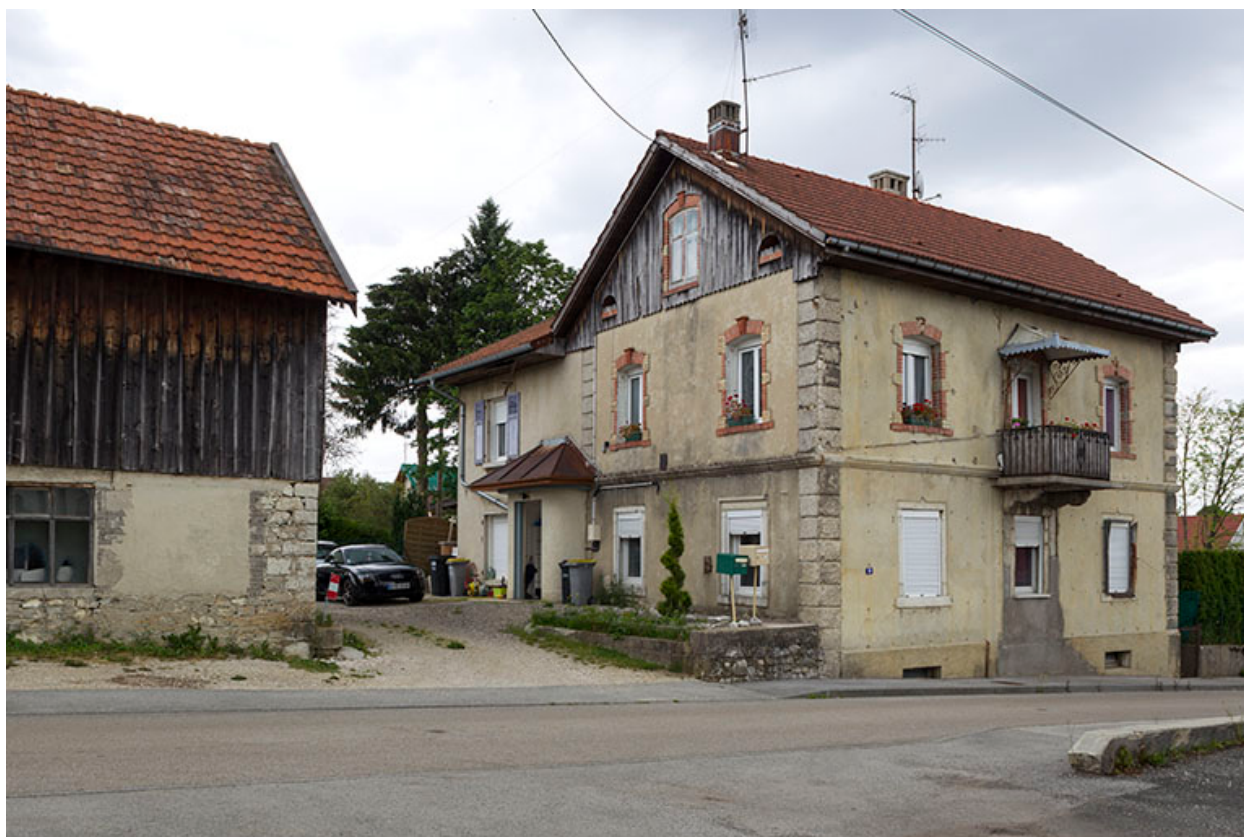
Logement patronal : façades antérieure et latérale gauche.  
Phot. Sonia Dourlot  
IVR43\_20142501849NUC2A

Logement patronal : façades antérieure et latérale gauche.

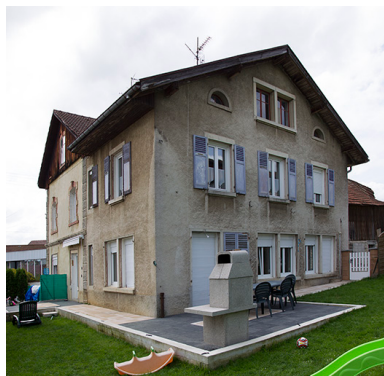
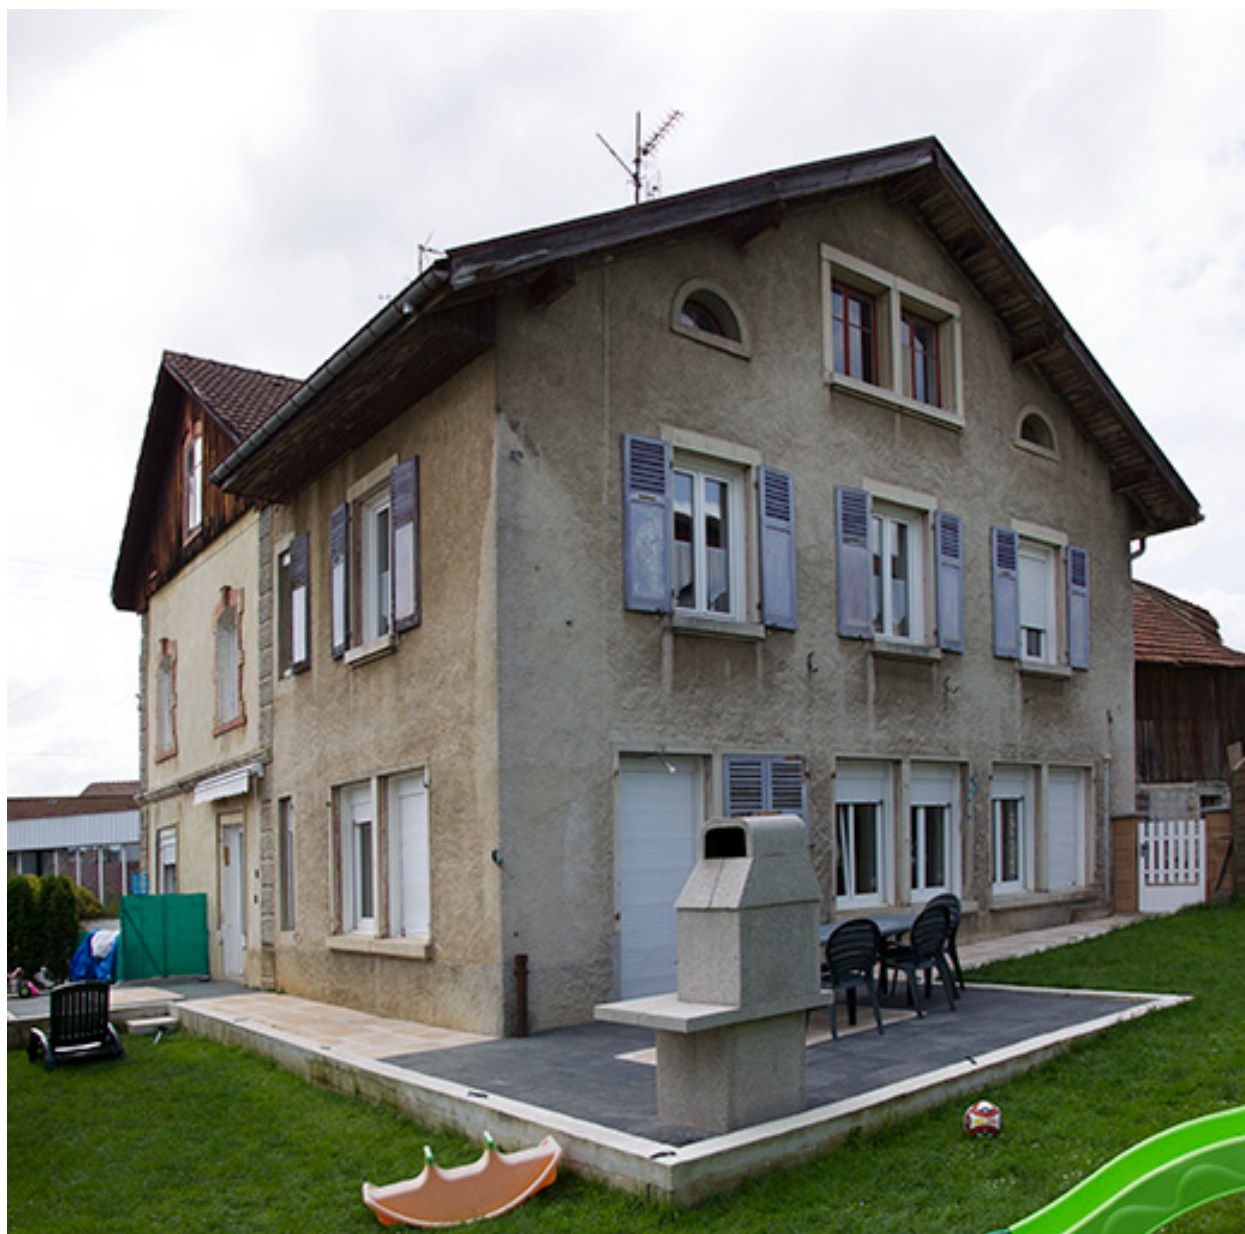
Logement patronal : façades  
postérieure et latérale droite.  
Phot. Sonia Dourlot  
IVR43\_20142501851NUC4AQ

Logement patronal : façades postérieure et latérale droite.

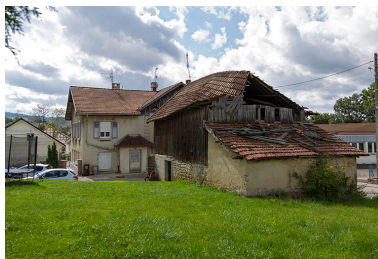
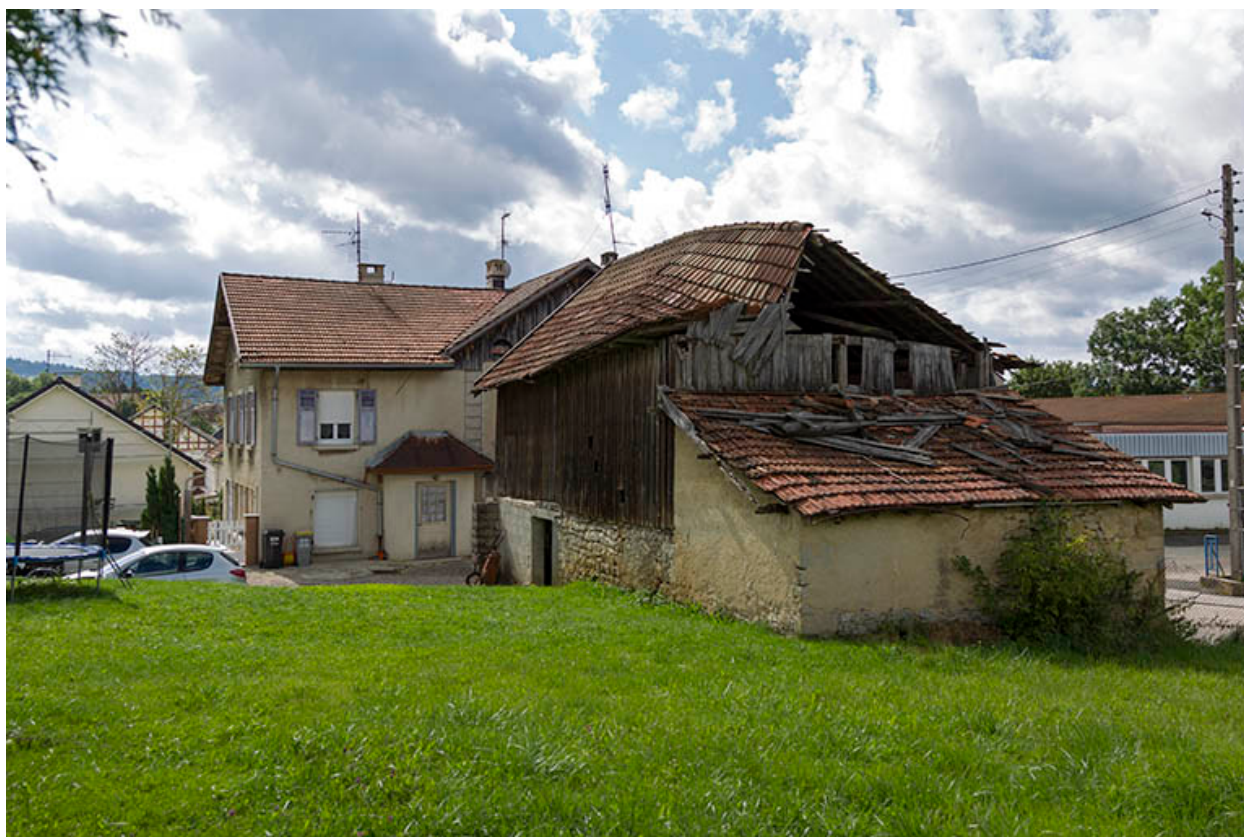
Remise et logement patronal  
(façade latérale gauche).  
Phot. Sonia Dourlot  
IVR43\_20142501850NUC2A

Remise et logement patronal (façade latérale gauche).
