Bourgogne-Franche-Comté, Doubs  
Montlebon  
le Gardot

## fromagerie du Gardot

Numéro de dossier : IA25001687  
Date de l'enquête initiale : 2016  
Date(s) de rédaction : 2017  
Cadre de l'étude : patrimoine industriel patrimoine industriel du Doubs  
Degré d'étude : étudié

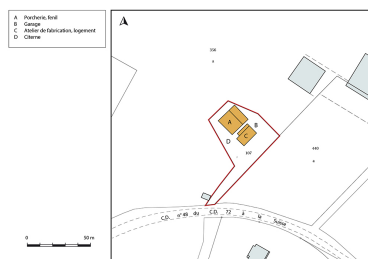
Plan-masse et de situation. Extrait du plan cadastral, 2016, section G, 1/2 500 agrandi à 1/1 000.

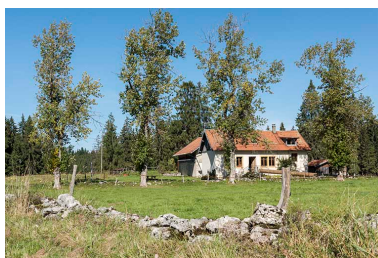
Vue d'ensemble, depuis le sud.

La fromagerie a des murs en moellons calcaires enduits, avec essentage de planches sur le pignon ouest. En rez-de-chaussée surélevé, elle comporte un sous-sol et un étage en surcroît, accessibles par un escalier dans-oeuvre ; elle est desservie sur la façade antérieure par un escalier symétrique. Quelques fenêtres fromagères horizontales sont visibles à l'ouest et au nord. L'extension au nord, couverte d'une terrasse en béton, est en parpaings de béton enduits. La porcherie est en moellons calcaires enduits, avec pan de bois et essentage de planches à l'étage en surcroît à l'ouest. Son extension à l'est est en parpaings de béton enduits, avec toit en appentis en acier. Le garage est lui aussi en pan de bois essenté de planches. Les toits sont majoritairement à longs pans, pignons couverts et tuiles mécaniques.

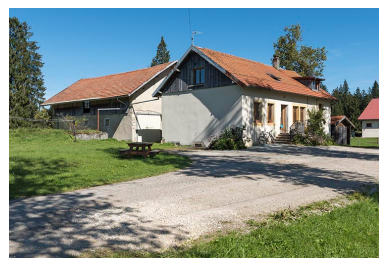
Porcherie et fromagerie, vues du sud.

La fromagerie du Gardot est bâtie vers 1892 et dotée d'une porcherie vers 1923. Elle s'inscrit dans une longue tradition d'établissements fromagers puisqu'en 1841, la commune comptait dix fromageries à gruyère et huit à septmoncel (fromage bleu), traitant ensemble 550 000 litres de lait, et qu'en 1891, elle totalisait encore six sociétés et deux chalets particuliers. La fromagerie fait partie des quatre signalées en 1929 (avec celles du village, du Carlot et des Vuillaumiers), produisant gruyère et emmental, et des deux de 1984 (avec celle du village, celle du Carlot ayant disparu en 1968 et celle des Vuillaumiers en 1984). A cette date, elle n'est plus qu'une société de vente de lait, dont les cinq sociétaires cèdent leur production à un fromager qui fabrique du comté et du mont d'or. Elle ferme à la fin de 1988 puis est transformée en habitation. Elle avait été agrandie au nord, certainement dans le troisième quart du 20e siècle, tandis que la porcherie l'a été vers l'est.

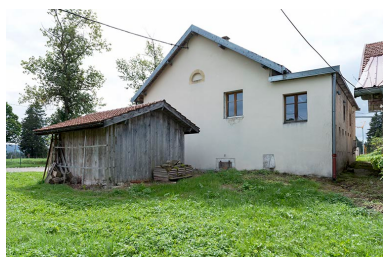
Fromagerie : façade latérale droite.

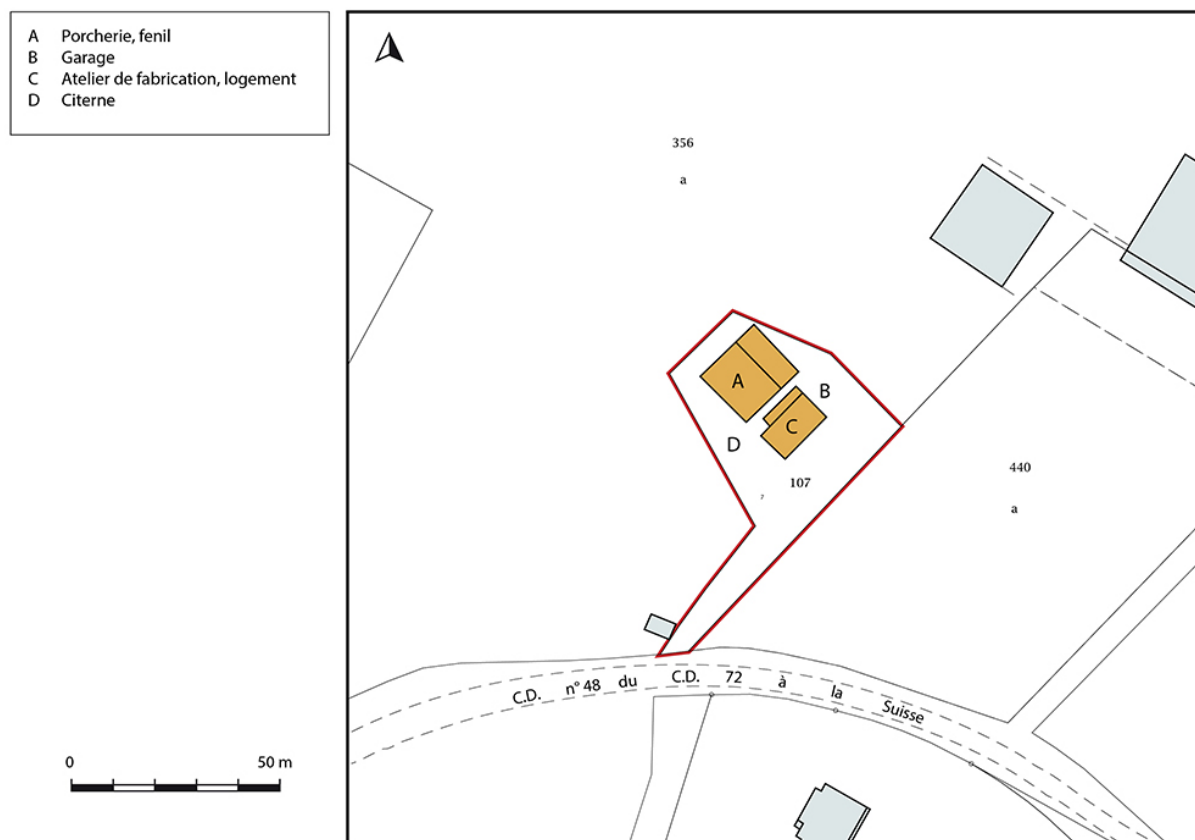
IVR43\_20182501330NUDA

Plan-masse et de situation. Extrait du plan cadastral, 2016, section G, 1/2 500 agrandi à 1/1 000.

Technique de relevé : reprise de fond ; Échelle : 1/1 000

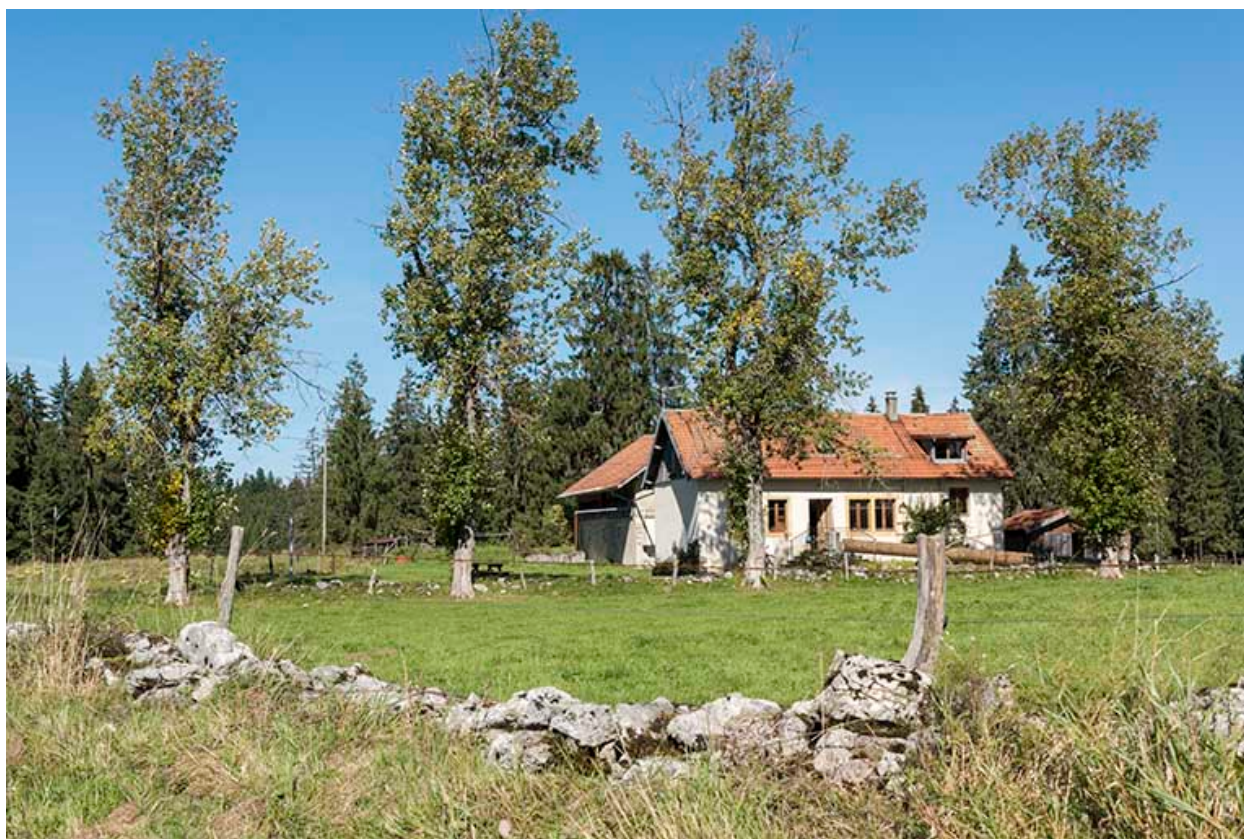
IVR43\_20172501783NUC4A

Vue d'ensemble, depuis le sud.

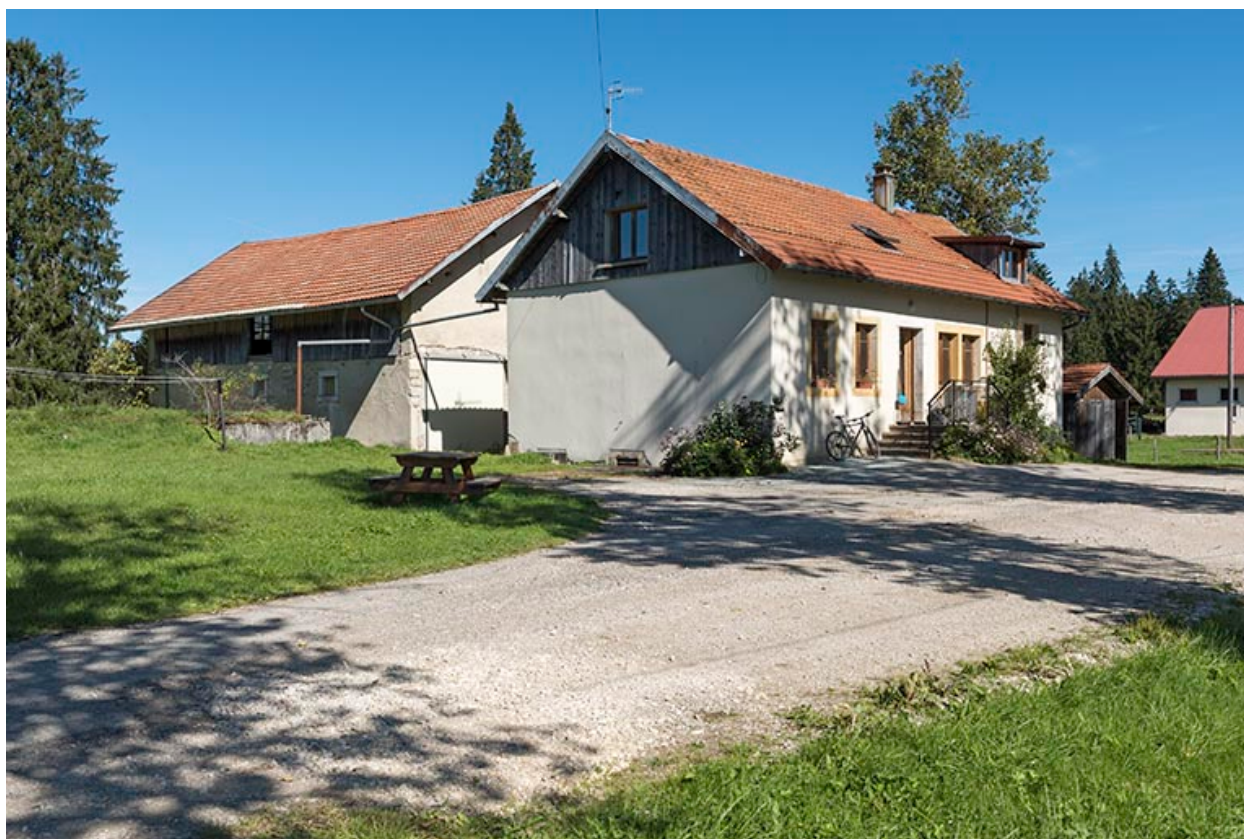
IVR43\_20172501784NUC4A

Porcherie et fromagerie, vues du sud.

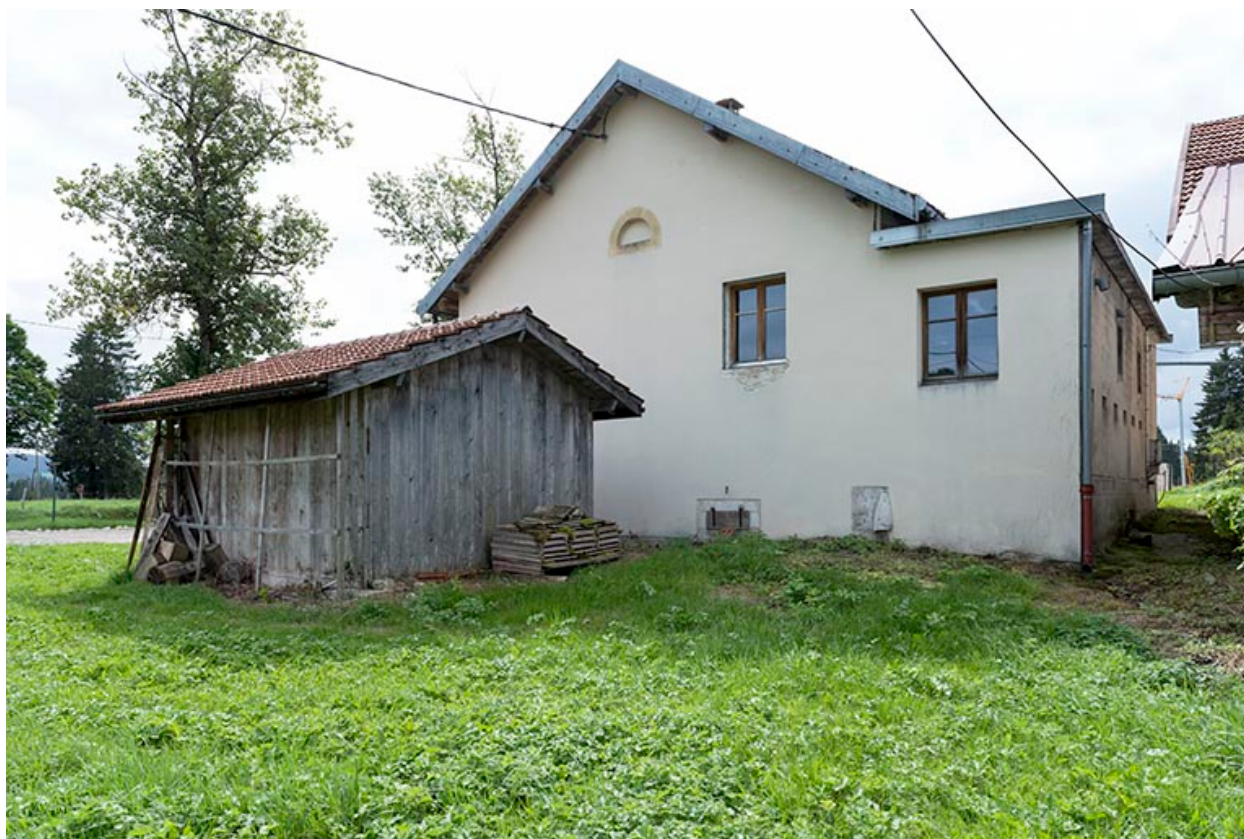
IVR43\_20172501785NUC4A

Fromagerie : façade latérale droite.
