Bourgogne-Franche-Comté, Côte-d'Or  
Grancey-le-Château-Neuvelle  
5 rue Saint Antoine

## demeure

Cadre de l'étude : enquête thématique départementale toitures en pierre dans le Parc national de forêts

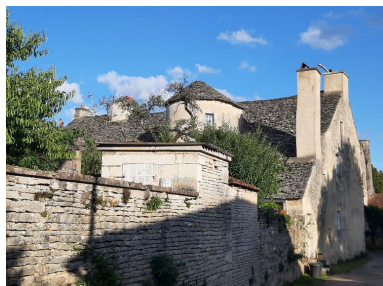
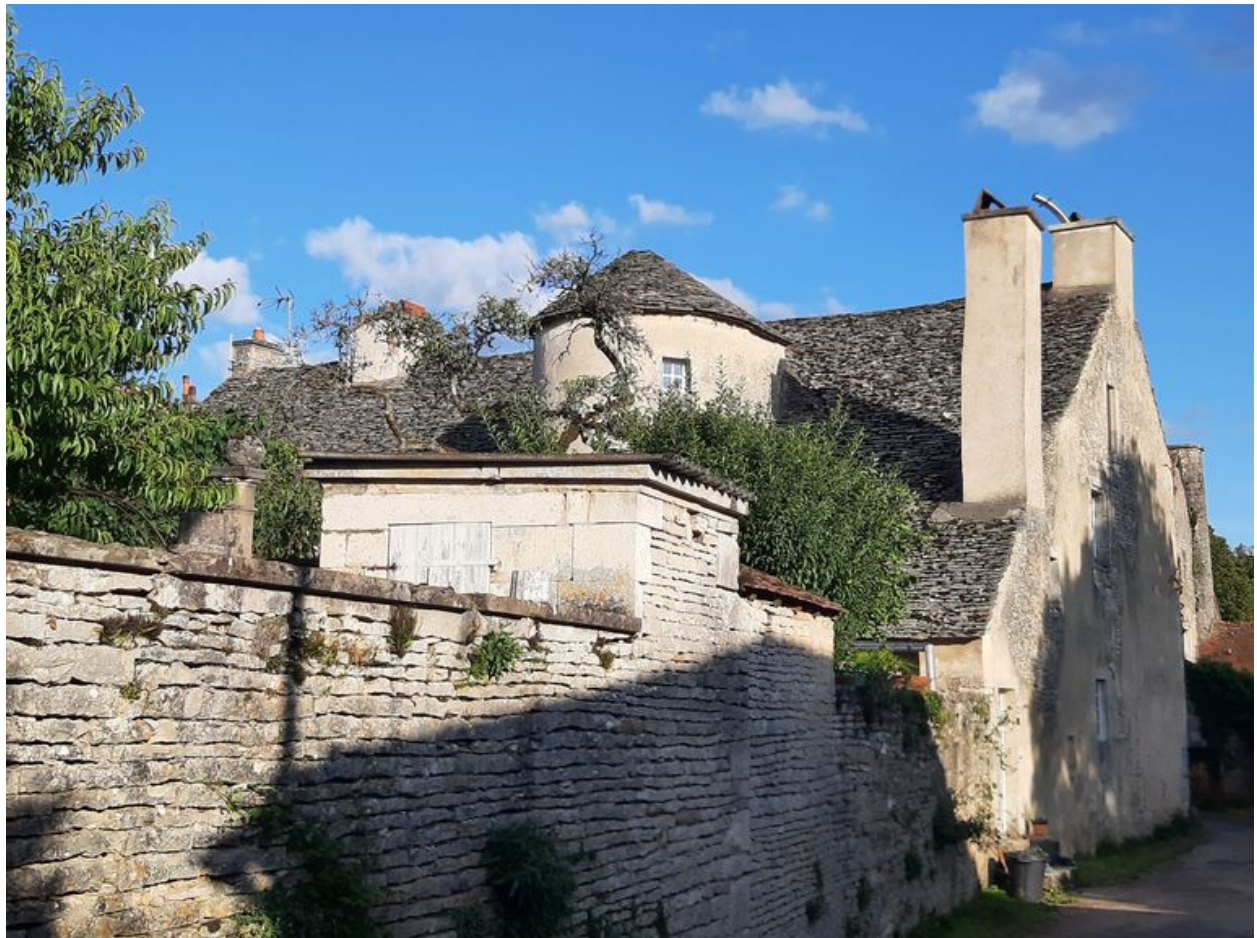
Vue de la demeure  
depuis le nord-ouest.  
Phot. Baptiste Quost  
IVR26\_20232100286NUC2A

Vue de la demeure depuis le nord-ouest.

Cette demeure de Grancey-le-Château conserve une couverture en laves complète, de grande superficie et aux formes complexes du fait de la présence d'un escalier hors-oeuvre et d'une différence de niveaux entre ses façades.

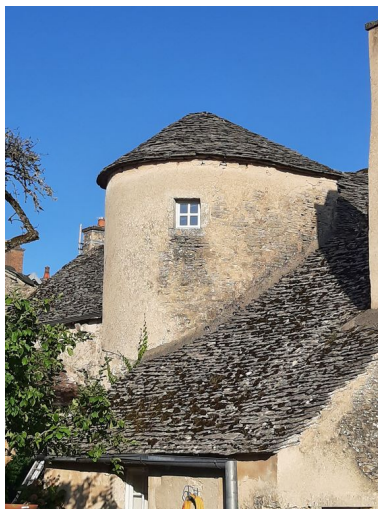
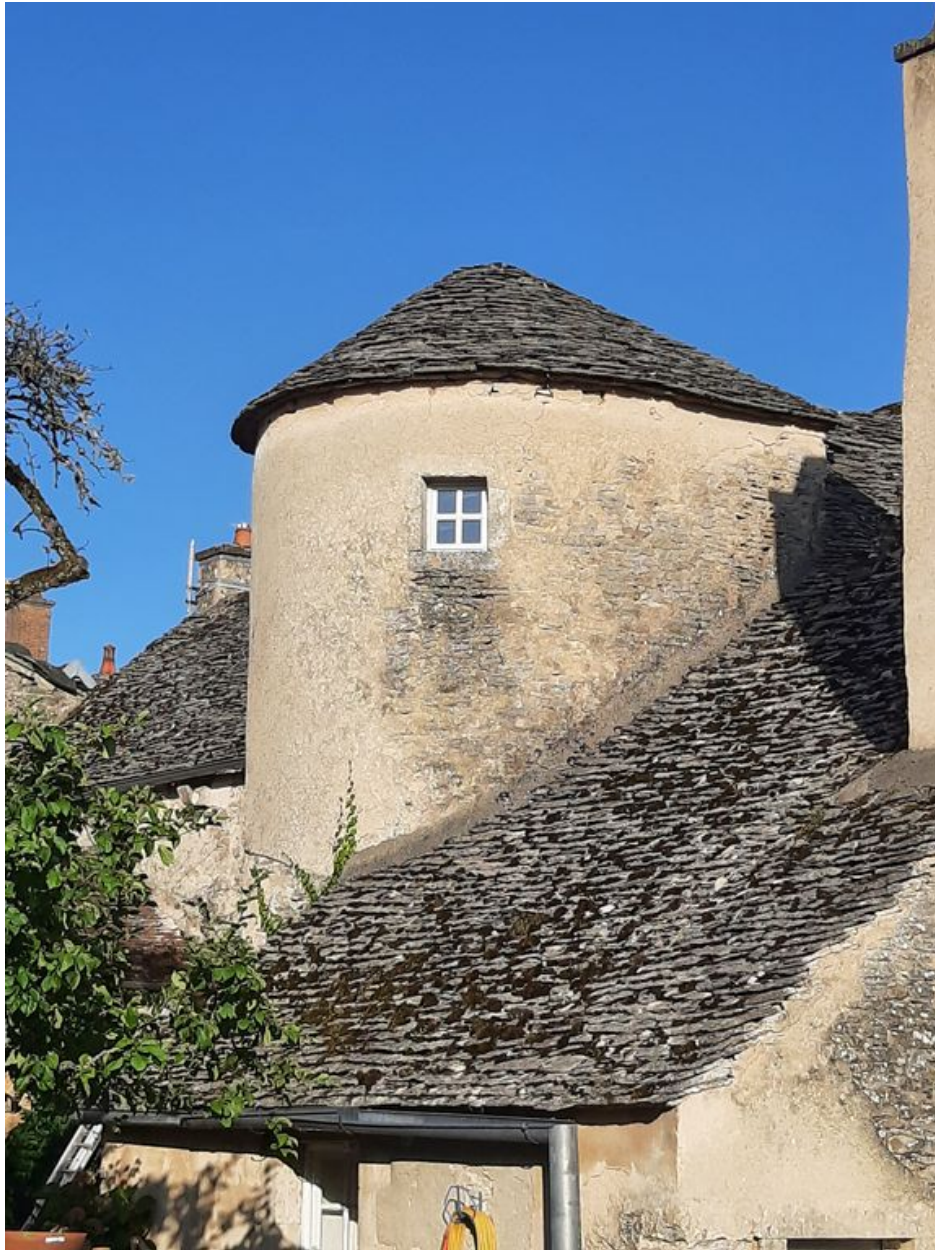
Détail du toit en lave et de la  
tour d'escalier hors-oeuvre.  
Phot. Baptiste Quost  
IVR26\_20232100287NUC2A

Détail du toit en lave et de la tour d'escalier hors-oeuvre.

Type(s) de couverture : toit à longs pans ; toit conique

Escaliers : escalier hors-oeuvre : escalier en vis, escalier en maçonnerie

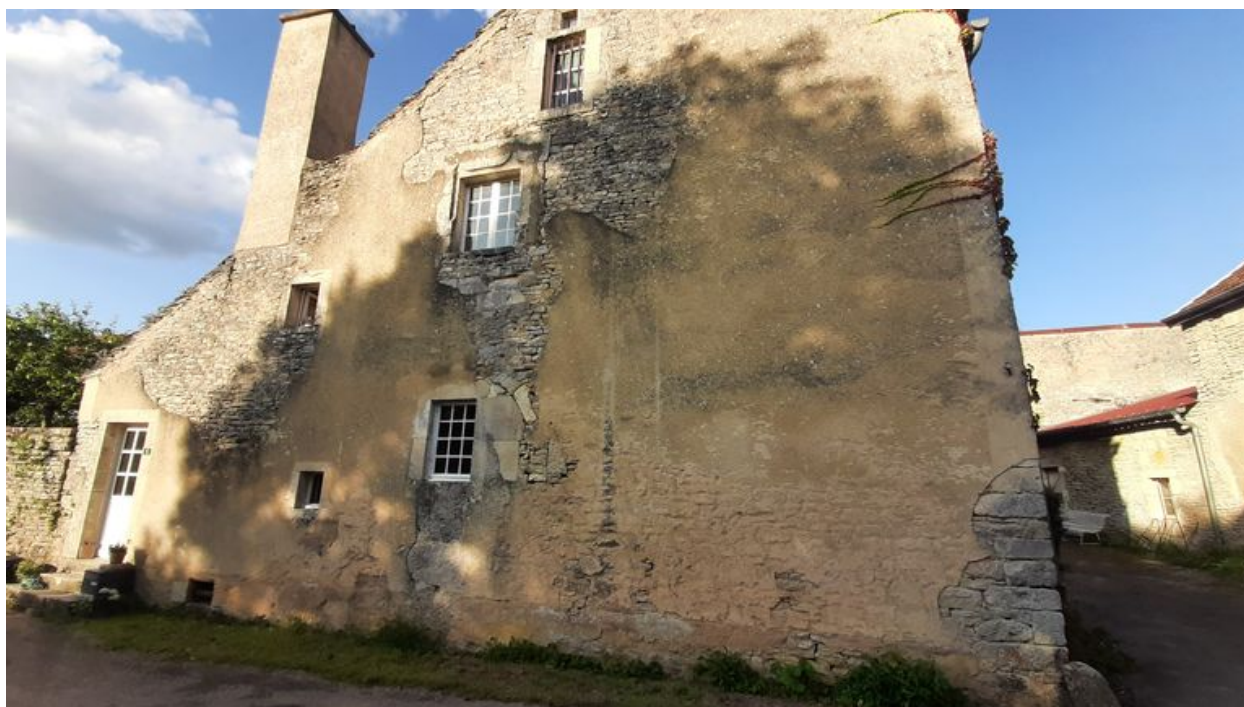
Vue de la l'élévation ouest, qui  
présente un linteau à double  
accolade en remploi ainsi que les  
fragments d'une arcade murée.  
Phot. Baptiste Quost  
IVR26\_20232100288NUC2A

Vue de la l'élévation ouest, qui présente un linteau à double accolade en remploi ainsi que les fragments d'une arcade murée.

La maison, représentée avec des dimensions similaires et le tracé bien reconnaissable de sa tour d'escalier sur le plan cadastral napoléonien de 1837, présente peu d'éléments datant : les vestiges d'une arcade murée et le remploi d'un linteau à double accolade dans le mur pignon ouest, ou encore ce principe d'une tour d'escalier hors-oeuvre au nord qui la rattachent au 17<sup>e</sup> siècle.
