Bourgogne-Franche-Comté, Jura  
Salins-les-Bains  
86 rue de la Liberté,

## **hôtel Junet d'Aiglepierre**

Numéro de dossier : IA39002093  
Date de l'enquête initiale : 2023  
Date(s) de rédaction : 2024  
Cadre de l'étude : inventaire topographique  
Degré d'étude : étudié

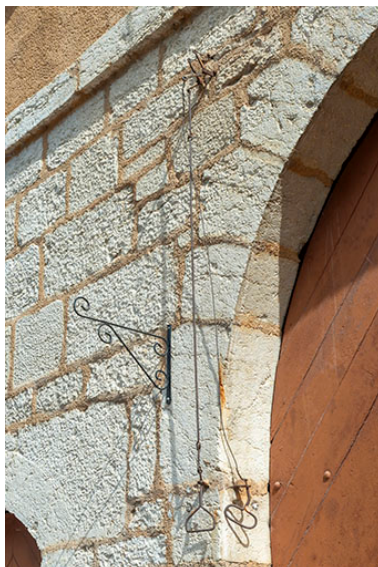
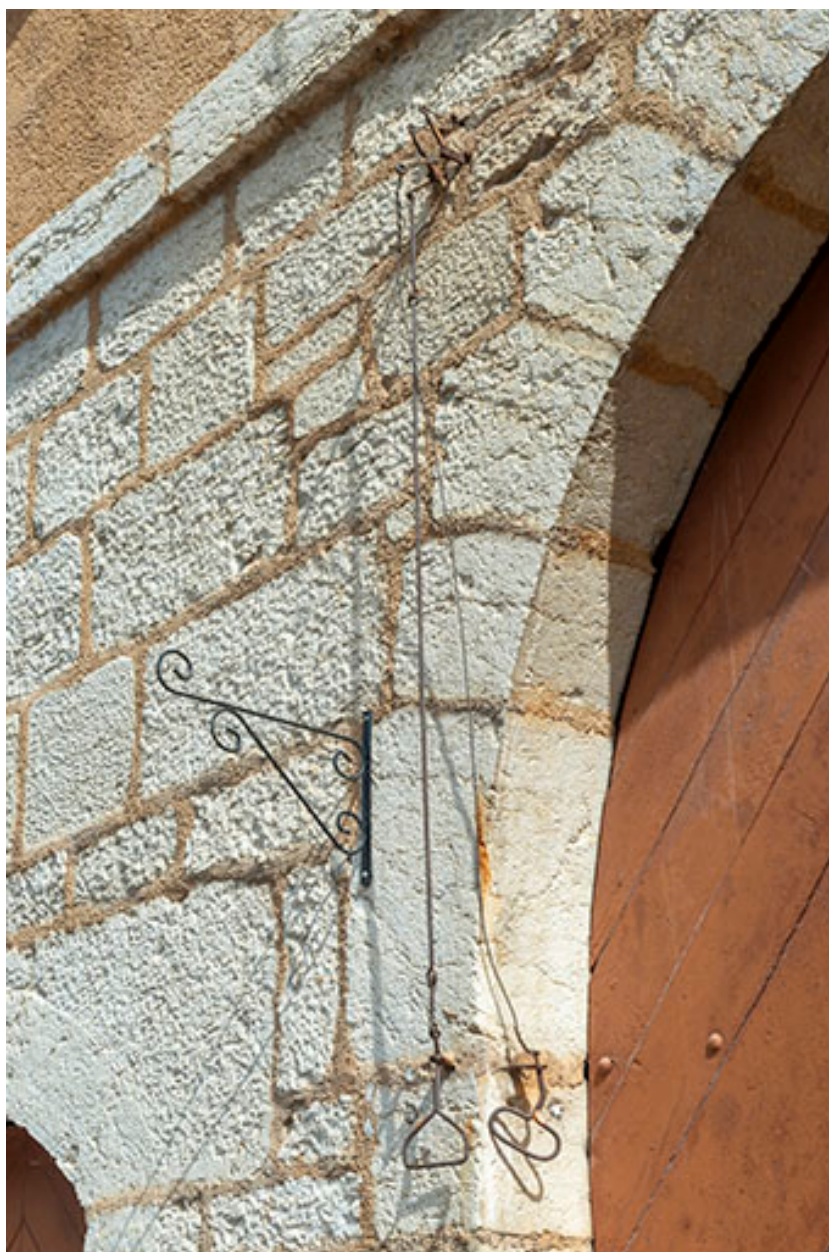
Système de sonnette (clochette)  
de portes intérieures depuis la  
rue (poignées, relais et fil de fer).  
Phot. Jérôme Mongreville  
IVR43\_20233900708NUC4A

Système de sonnette (clochette) de portes intérieures depuis la rue (poignées, relais et fil de fer).

à gauche de la porte cochère, une poignée métallique permettait d'actionner, via un système de fils de fers reliés à des pivots en équerre, les clochettes des appartements. Celui du deuxième étage conserve des éléments de la construction d'origine (boiseries, cheminée en pierre marbrière).

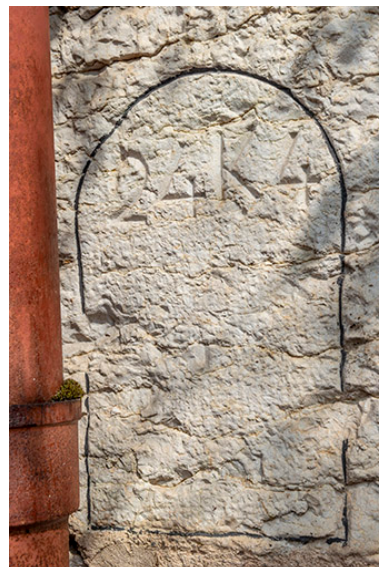
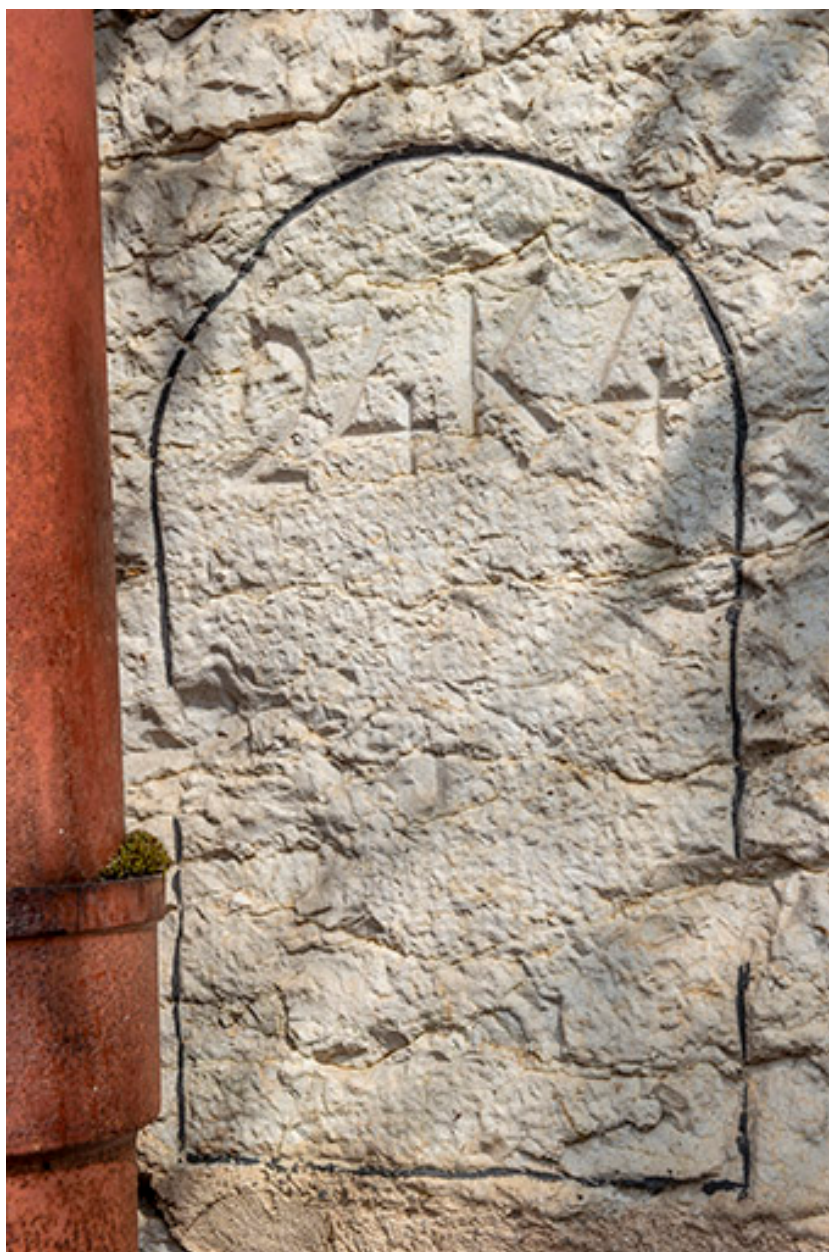
Borne gravée (24K4)  
au nord de la façade.  
Phot. Jérôme Mongreville  
IVR43\_20233900719NUC4A

Borne gravée (24K4) au nord de la façade.

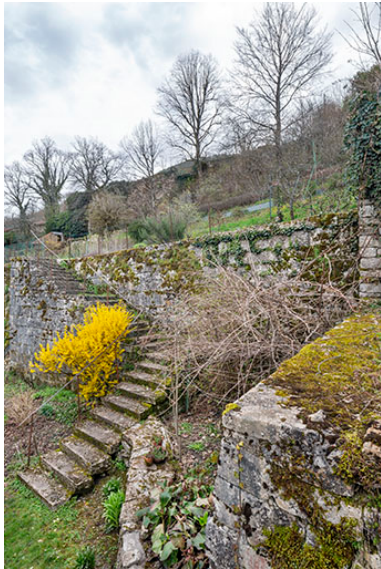
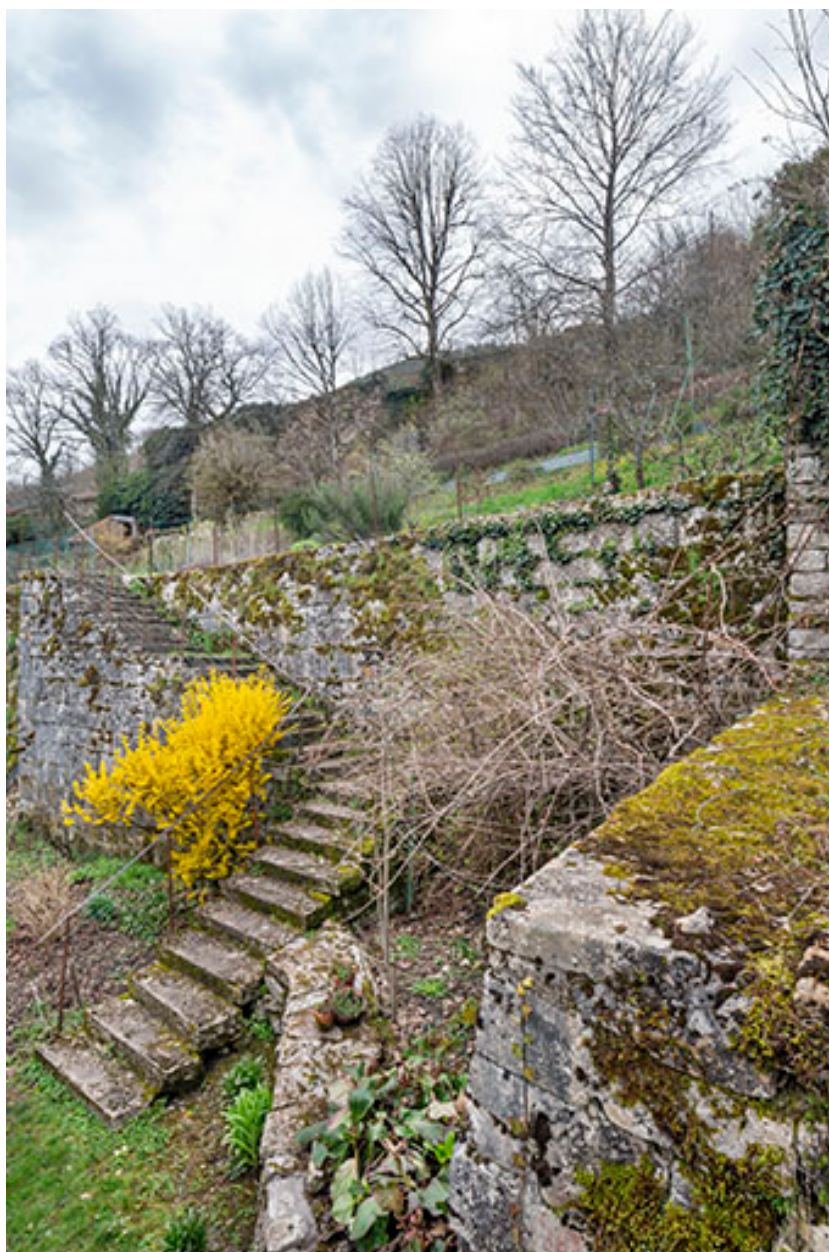
L'escalier d'accès à  
la première terrasse.  
Phot. Jérôme Mongreville  
IVR43\_20233900148NUC4A

L'escalier d'accès à la première terrasse.

La parcelle est délimitée à l'ouest par l'hôtel, donnant sur la rue de la Liberté, et à l'est par le mur d'enceinte (chemin de la Tour ronde). La forte pente a nécessité l'aménagement de deux vastes terrasses reliées par un escalier en pierre. Un talus donne accès au chemin de la Tour ronde en passant par les vestiges de la tour d'Aiglepierre. Antérieurement au 19<sup>e</sup> siècle, les jardins en terrasse situés dans le prolongement de l'hôtel construit au nord (n°88) ont été rattachés à la parcelle du n°86. L'hôtel est construit en pierre de taille (rez-de-chaussée) et en moellon de calcaire enduit (étages), couvert d'un toit à longs pans et d'un appentis en tuile plate (aile en retour). L'élévation à six travées de la façade ouest comprend deux étages carrés et un étage en surcroît (comble). Quatre portes sont aménagées au rez-de-chaussée de cette façade. Couverte d'un arc en plein-cintre, la porte cochère centrale ouvre sur une remise où prend pied l'escalier qui mène aux étages. Les trois autres portes, couvertes en arc segmentaire ou en anse de panier, ouvrent sur une cave (porte piétonne), une remise et une écurie (portes larges). Placé contre la façade est, l'escalier est construit en pierre calcaire pour le premier niveau, et en bois et carreaux de terre cuite pour le second. Il a conservé sa rampe d'appui en ferronnerie. Au deuxième entresol, l'escalier donne accès à une cour permettant de gagner la première terrasse. Celle-ci est également accessible de plain-pied par l'appartement du deuxième étage. La façade ouest conserve deux éléments intéressants. Une borne gravée (24K4) indique la distance jusqu'à Poligny, ancien chef-lieu du district (1790-1795) puis de l'arrondissement (1800-1926). Placée

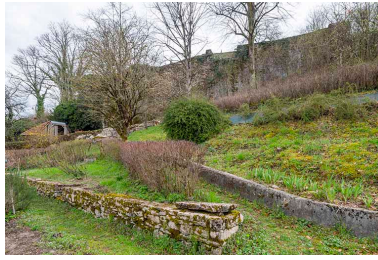
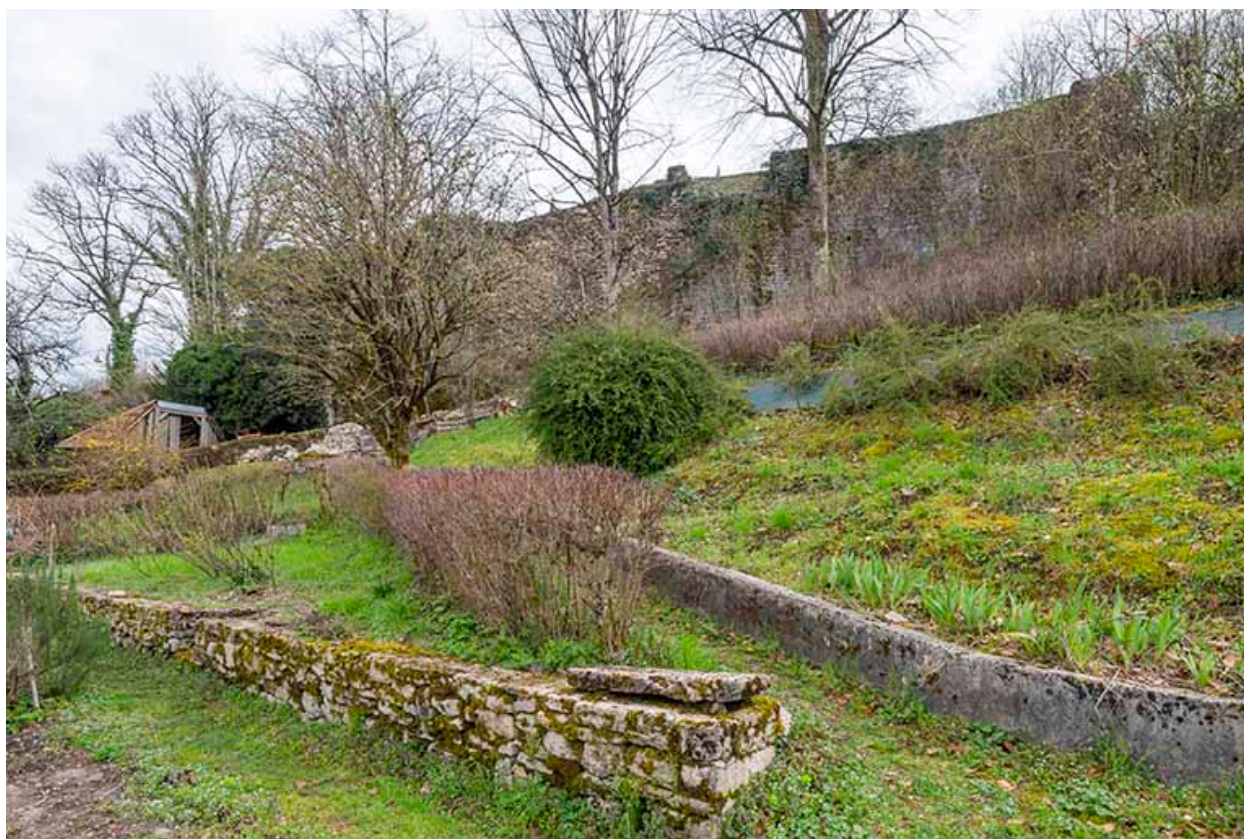
Vue depuis la première terrasse.  
Au second plan, parement  
interne de l'enceinte fortifiée.  
Phot. Jérôme Mongreville  
IVR43\_20233900151NUC4A

Vue depuis la première terrasse. Au second plan, parement interne de l'enceinte fortifiée.

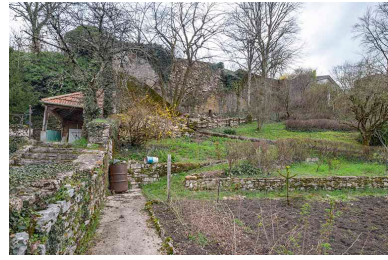
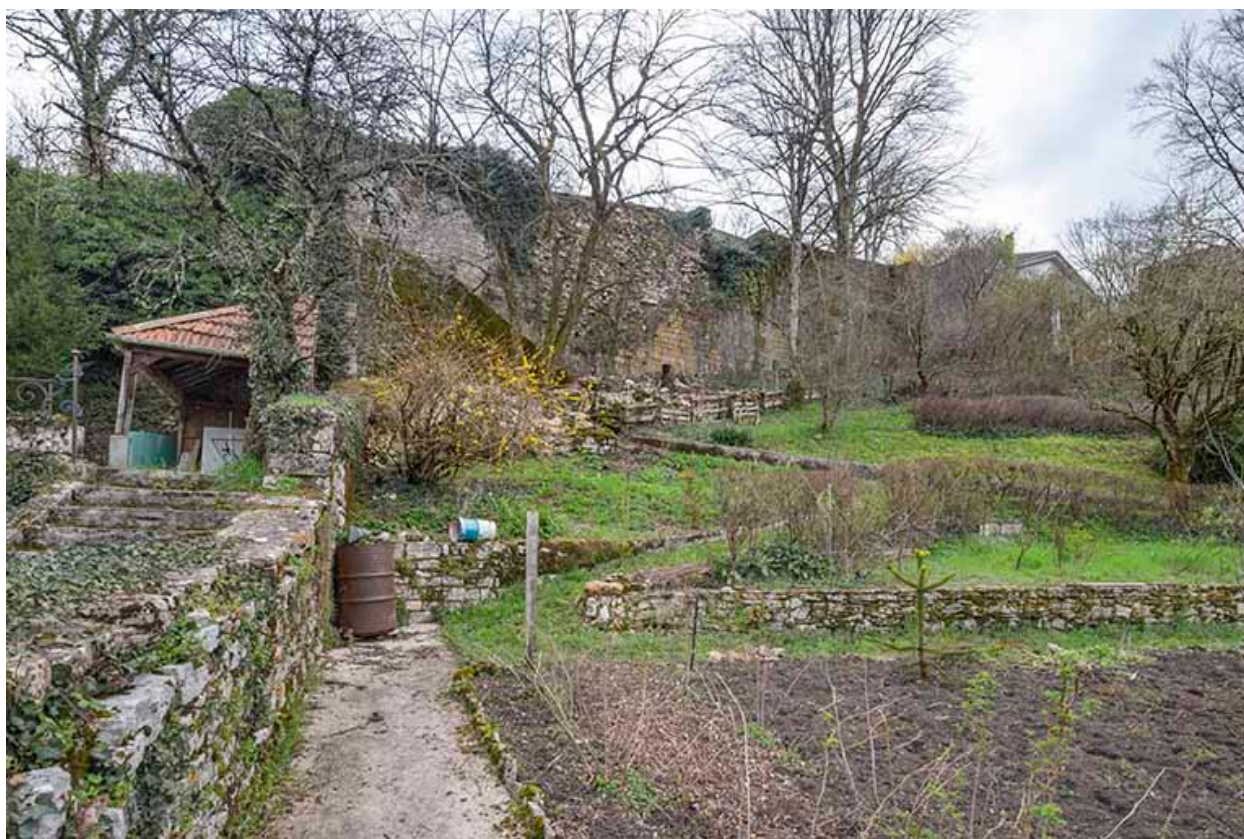
Vue depuis la seconde terrasse.  
Partie talutée menant au rempart.  
Phot. Jérôme Mongreville  
IVR43\_20233900155NUC4A

Vue depuis la seconde terrasse. Partie talutée menant au rempart.

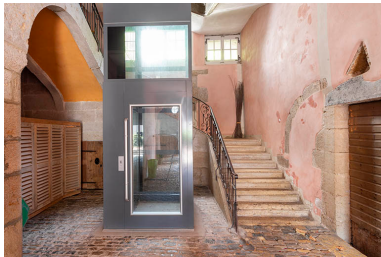
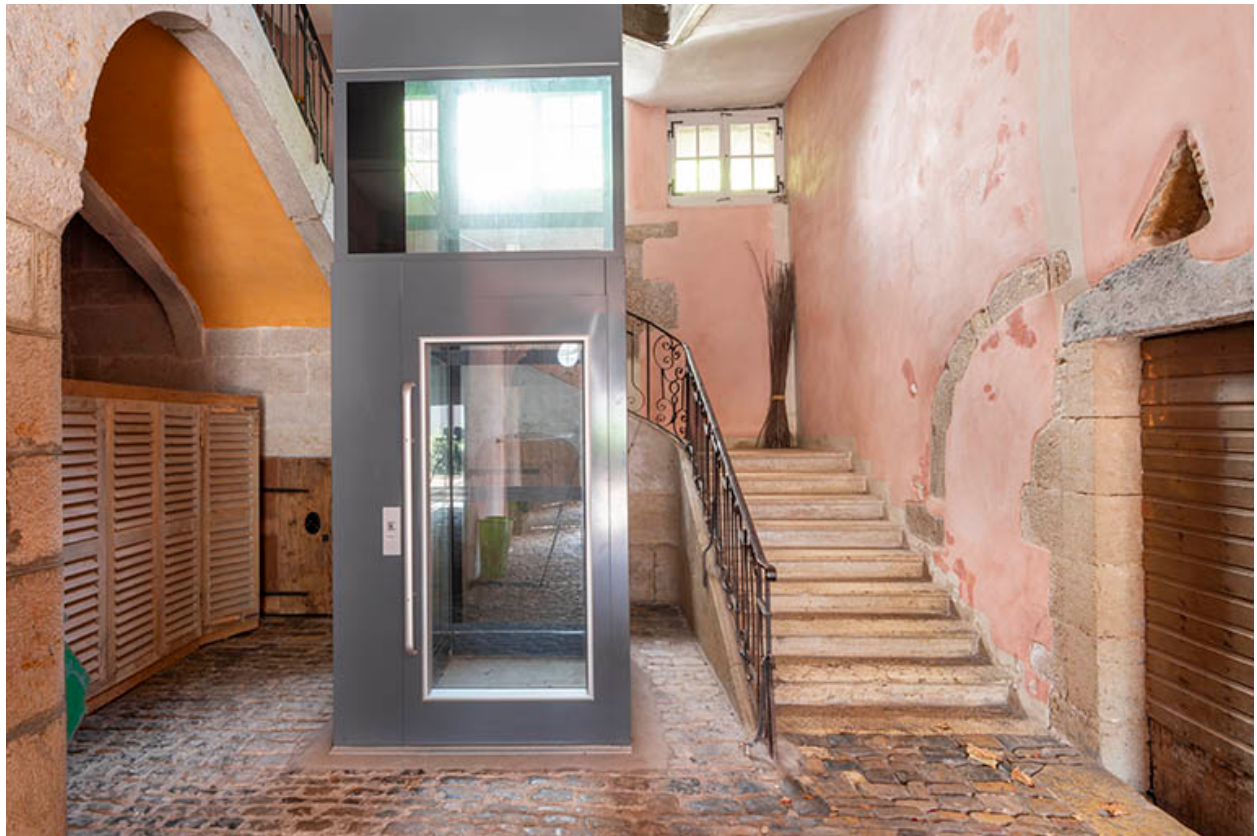
La cage d'escalier depuis  
l'entrée au rez-de-chaussée.  
Phot. Jérôme Mongreville  
IVR43\_20233900700NUC4A

La cage d'escalier depuis l'entrée au rez-de-chaussée.

Escaliers : escalier dans-oeuvre : escalier tournant à retours avec jour, escalier en maçonnerie ; escalier de distribution extérieur : escalier droit, escalier en maçonnerie

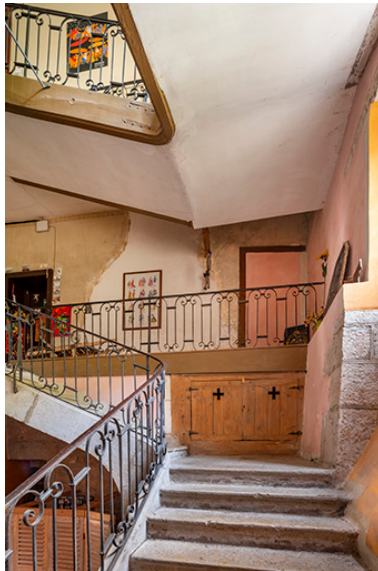
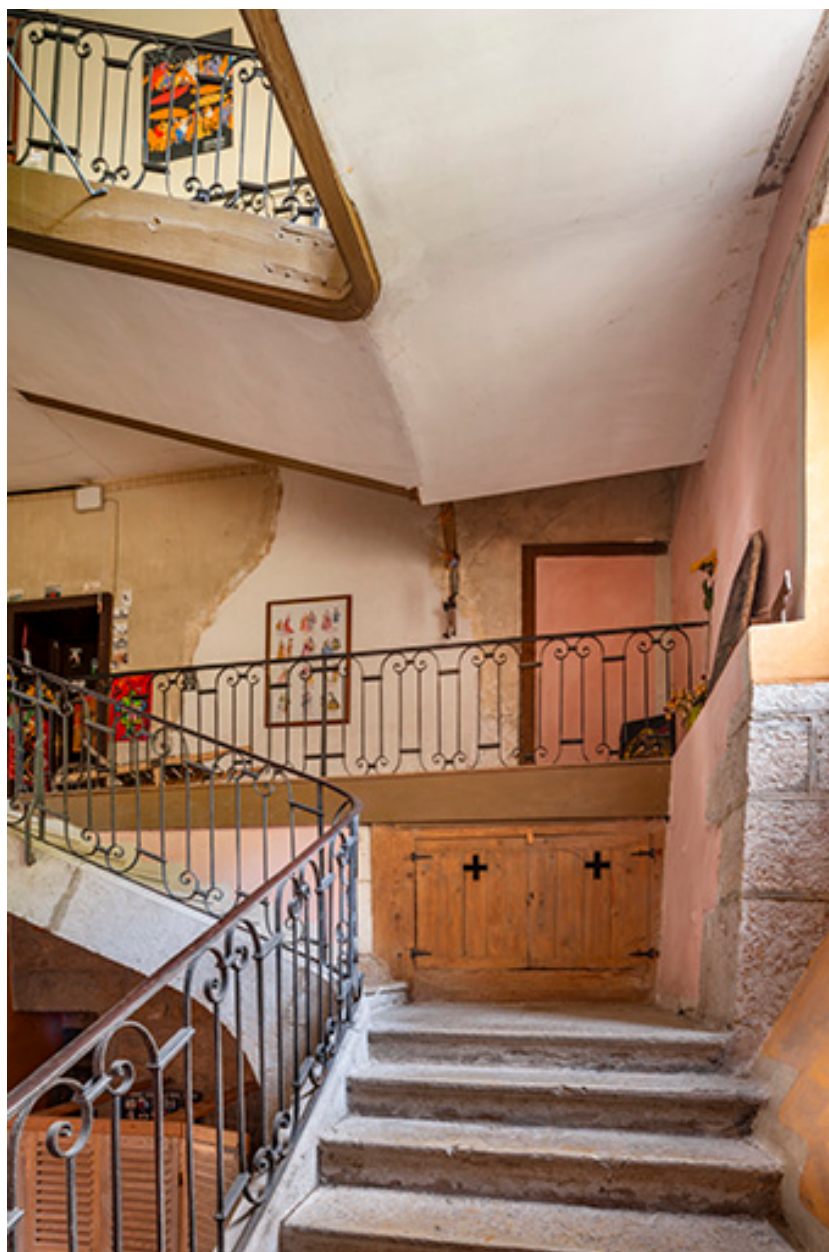
L'escalier vu depuis le premier repos.  
Phot. Jérôme Mongreville  
IVR43\_20233900701NUC4A

L'escalier vu depuis le premier repos.

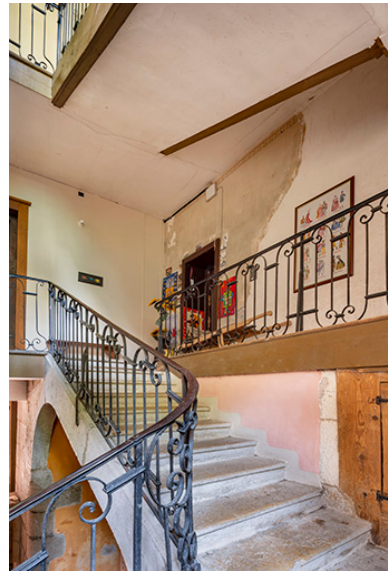
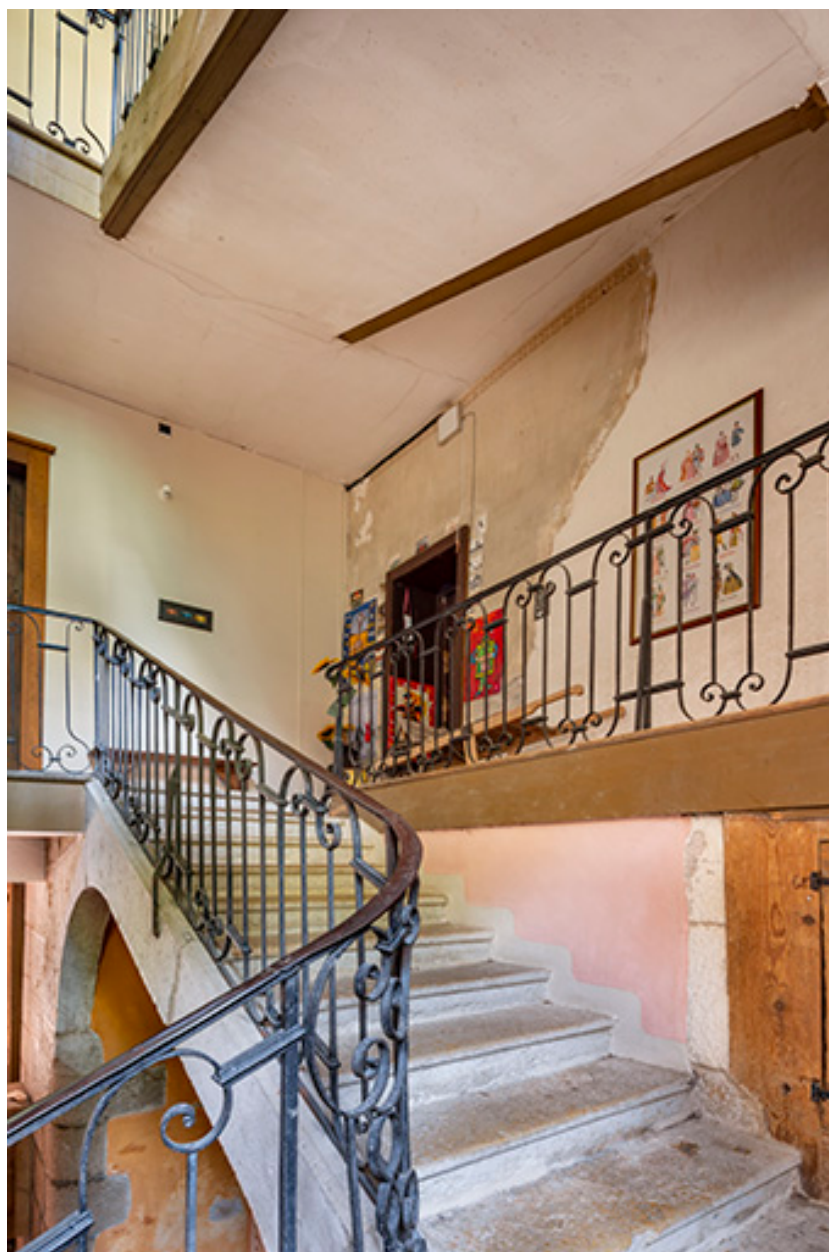
Cage d'escalier depuis  
la seconde volée.  
Phot. Jérôme Mongreville  
IVR43\_20233900702NUC4A

Cage d'escalier depuis la seconde volée.

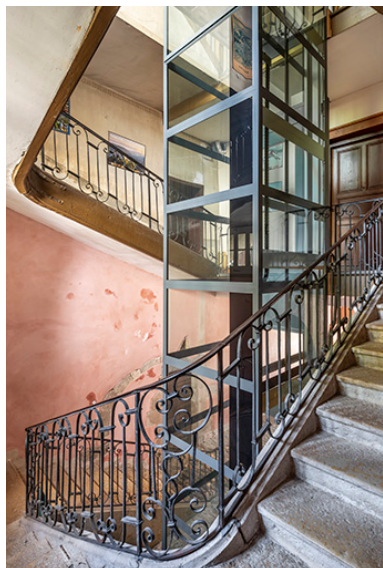
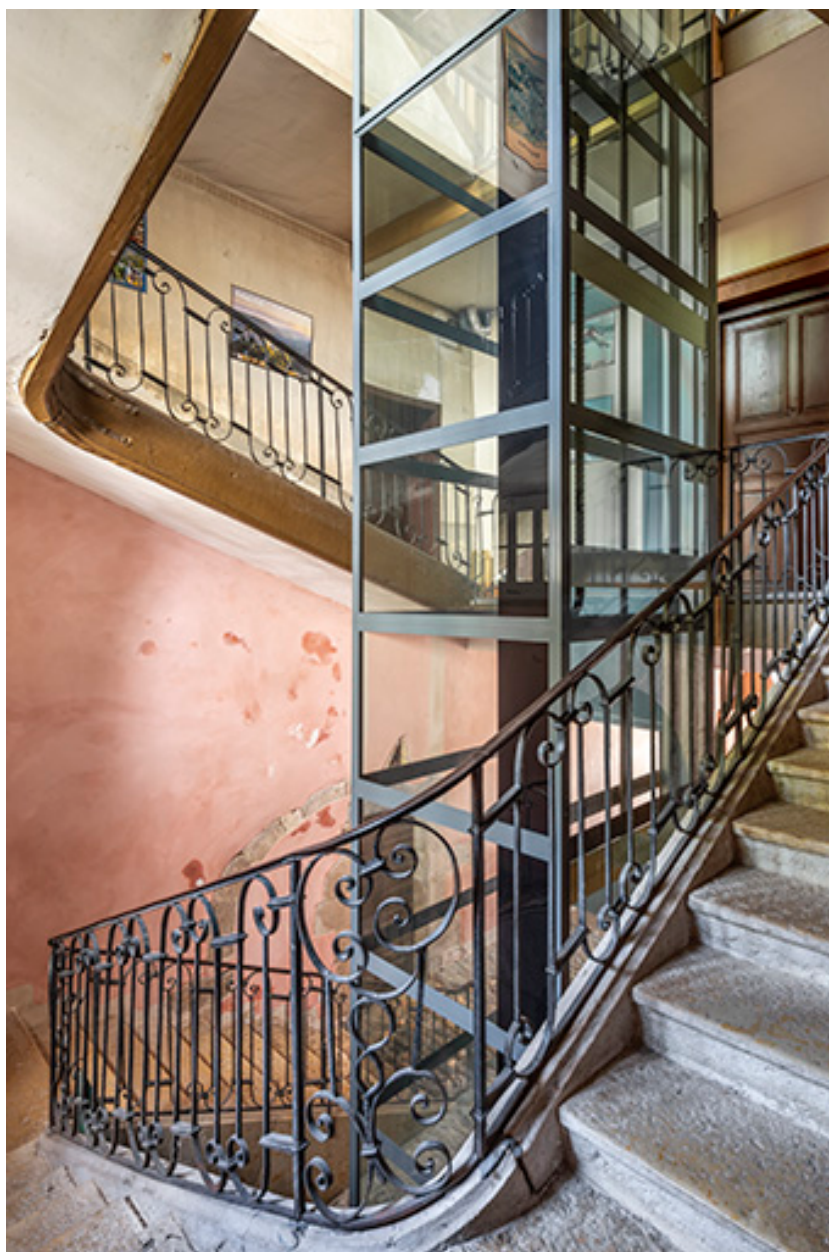
La cage d'escalier  
depuis le second repos.  
Phot. Jérôme Mongreville  
IVR43\_20233900703NUC4A

La cage d'escalier depuis le second repos.

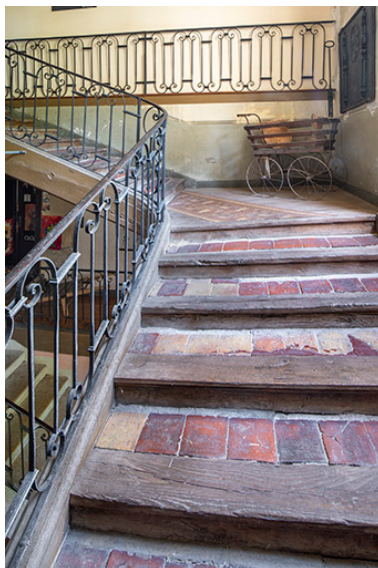
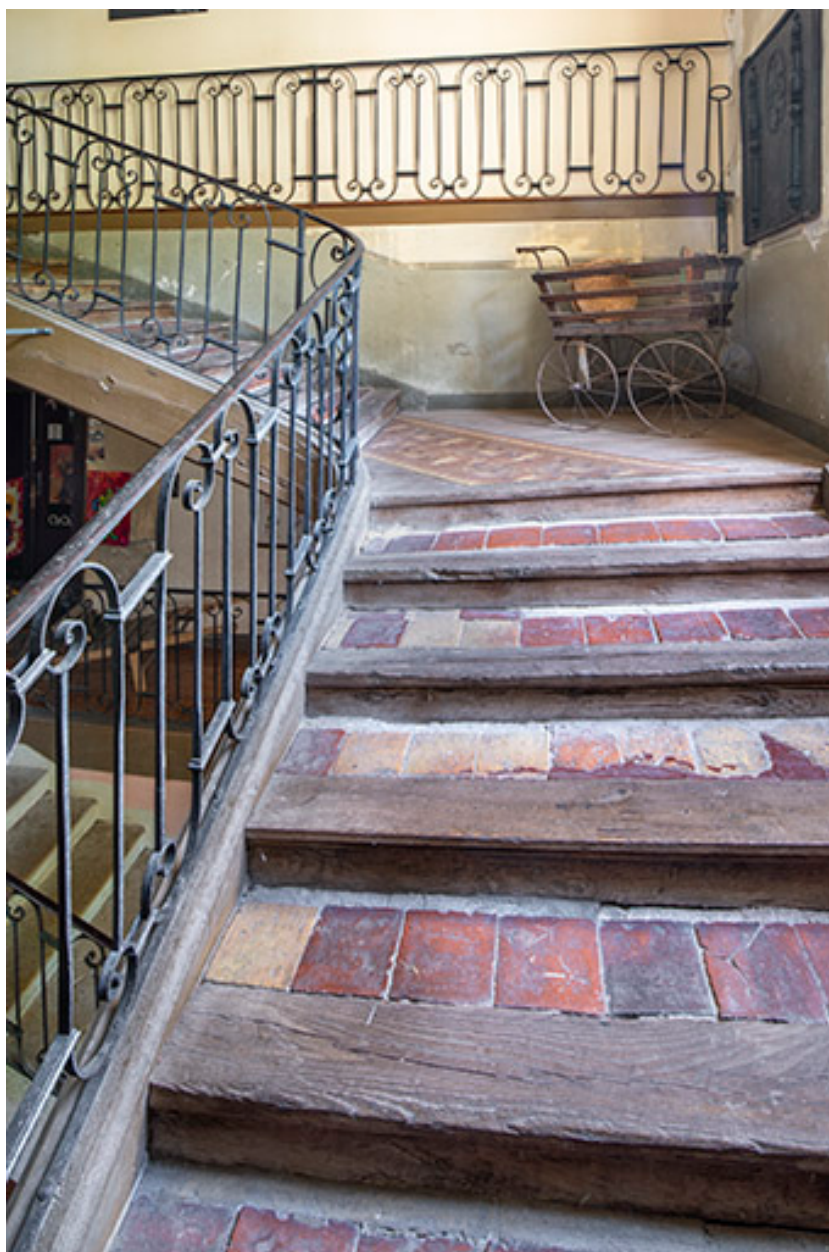
Volée d'escalier entre le  
premier et le second étage.  
Phot. Jérôme Mongreville  
IVR43\_20233900704NUC4A

Volée d'escalier entre le premier et le second étage.

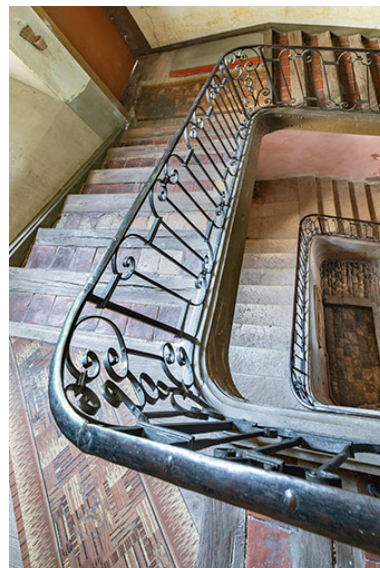
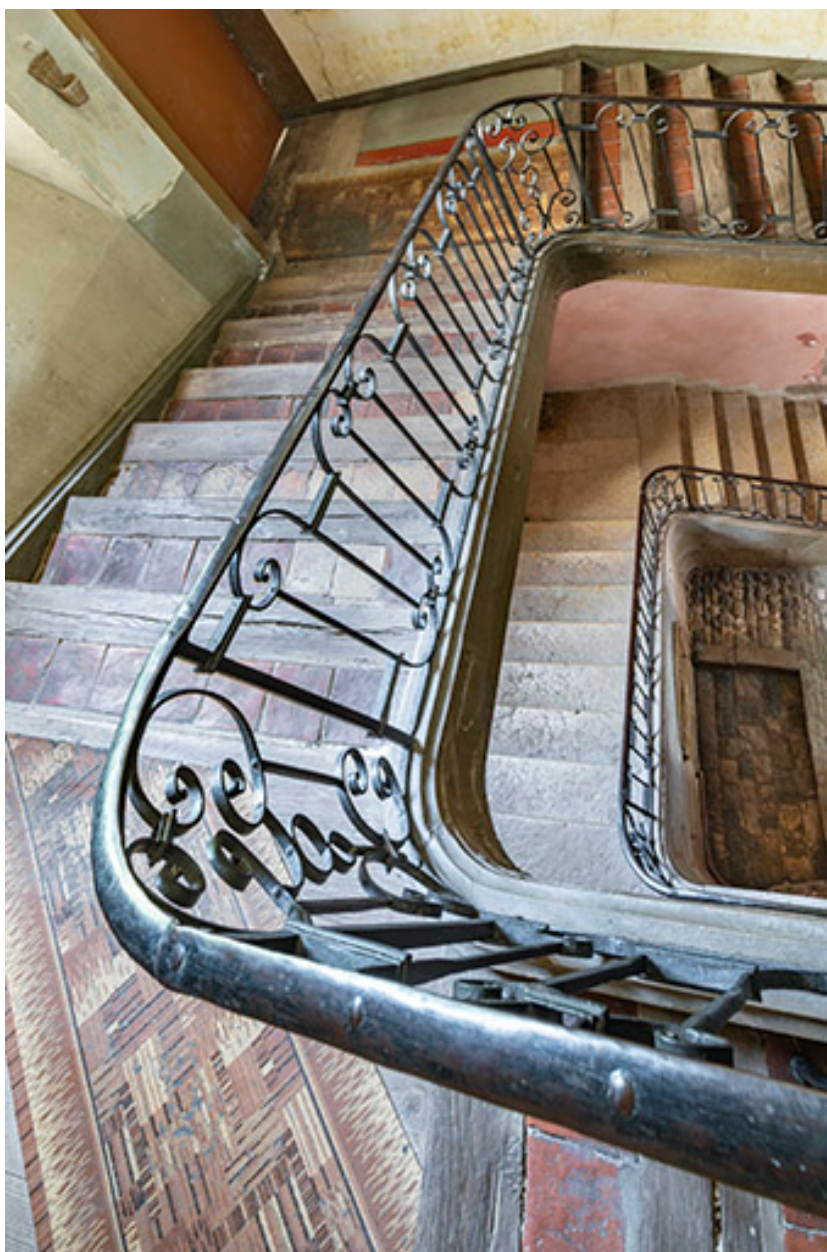
Vue plongeante sur la cage d'escalier.  
Phot. Jérôme Mongreville  
IVR43\_20233900705NUC4A

Vue plongeante sur la cage d'escalier.

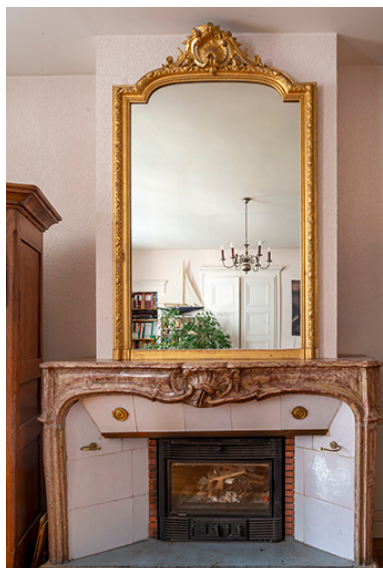
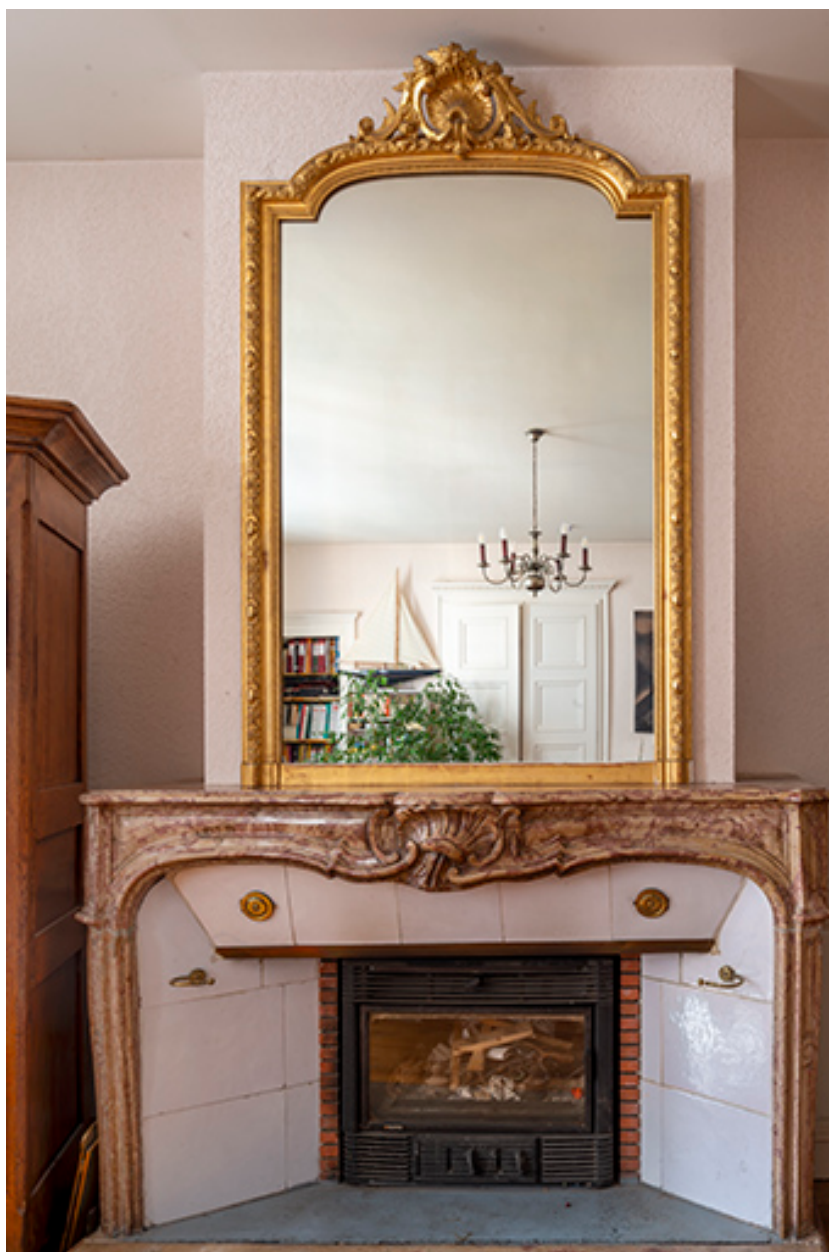
Cheminée du second étage.  
Phot. Jérôme Mongreville  
IVR43\_20233900707NUC4A

Cheminée du second étage.
