Bourgogne-Franche-Comté, Saône-et-Loire  
La Truchère

## **moulin de La Truchère ; minoterie, actuellement demeure (paysages et activités liés à la Seille canalisée)**

Numéro de dossier : IA71001827  
Date de l'enquête initiale : 2010  
Date(s) de rédaction : 2010  
Cadre de l'étude : enquête thématique régionale canaux de Bourgogne  
Degré d'étude : étudié

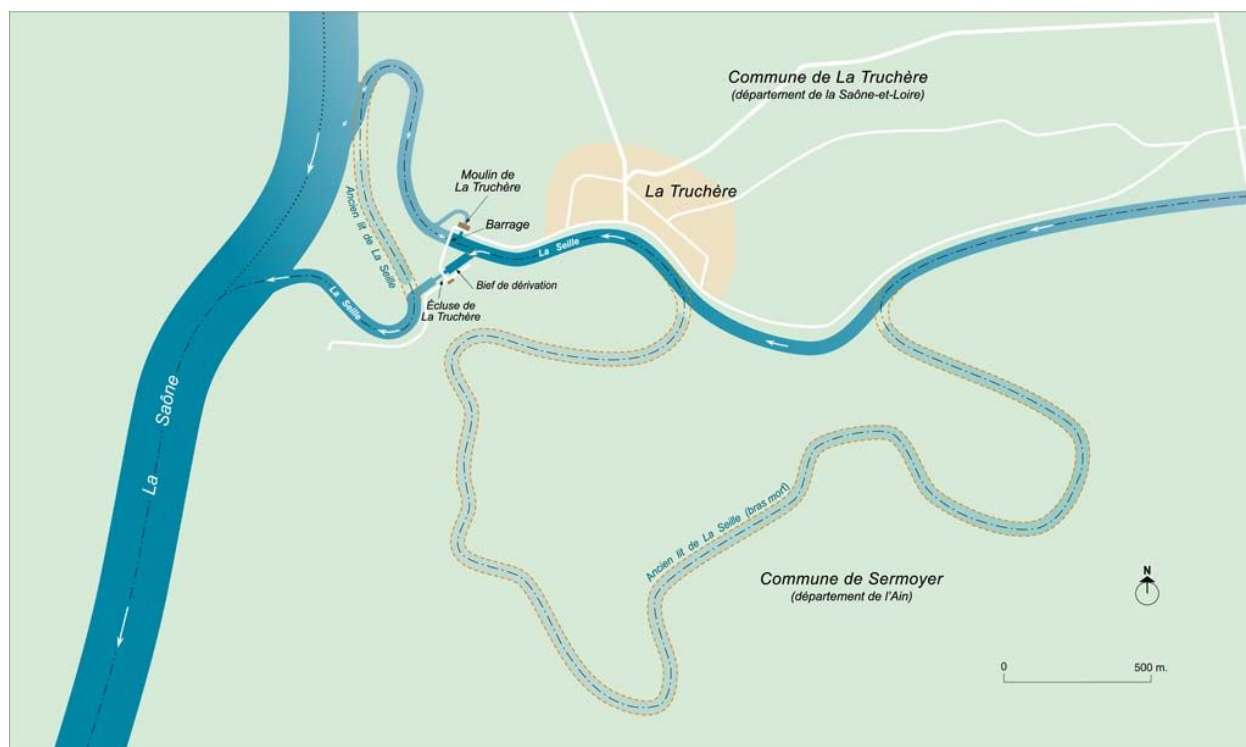
Plan schématique de la confluence de la Seille et de la Saône avec l'ancien tracé de la Seille.

Plan schématique de la confluence de la Seille et de la Saône avec l'ancien tracé de la Seille.  
Dess. Alain Morelière  
IVR26\_20137100006NUDA

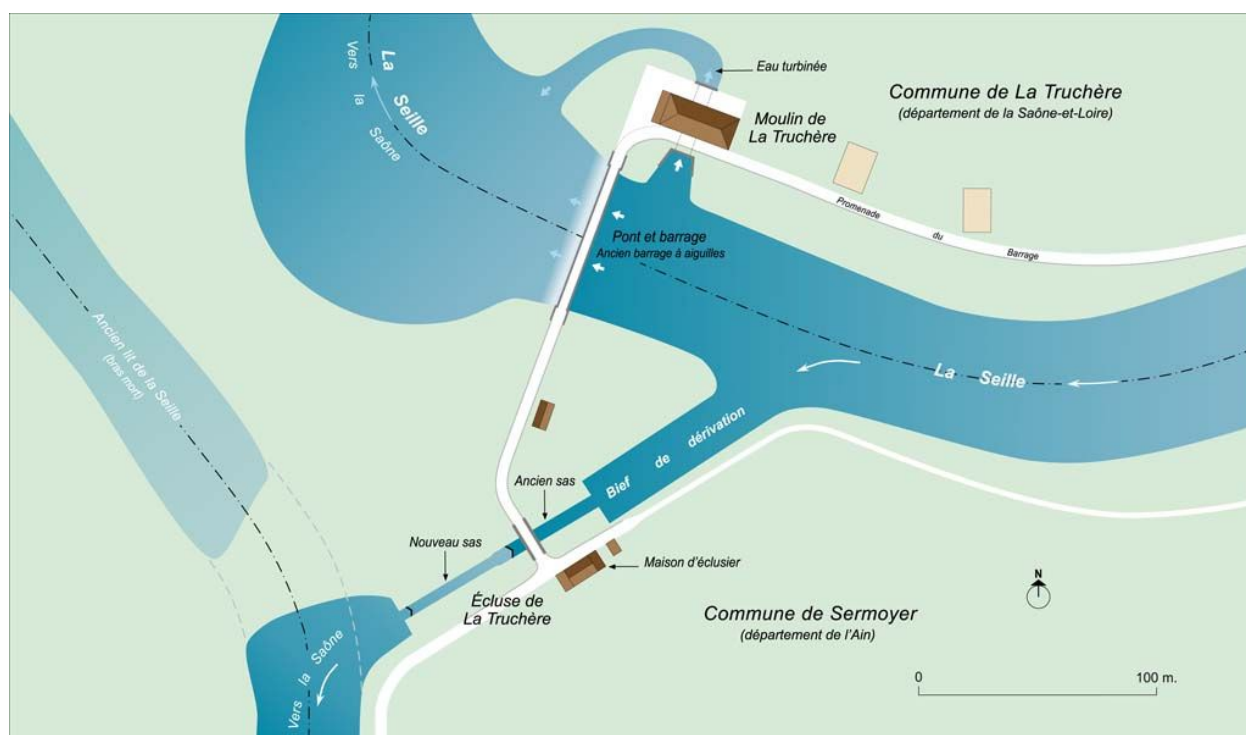
Plan schématique du site de l'écluse de La Truchère, du barrage et du moulin de La Truchère.

Plan schématique du site de l'écluse de La Truchère, du barrage et du moulin de La Truchère.  
Dess. Alain Morelière  
IVR26\_20137100005NUDA

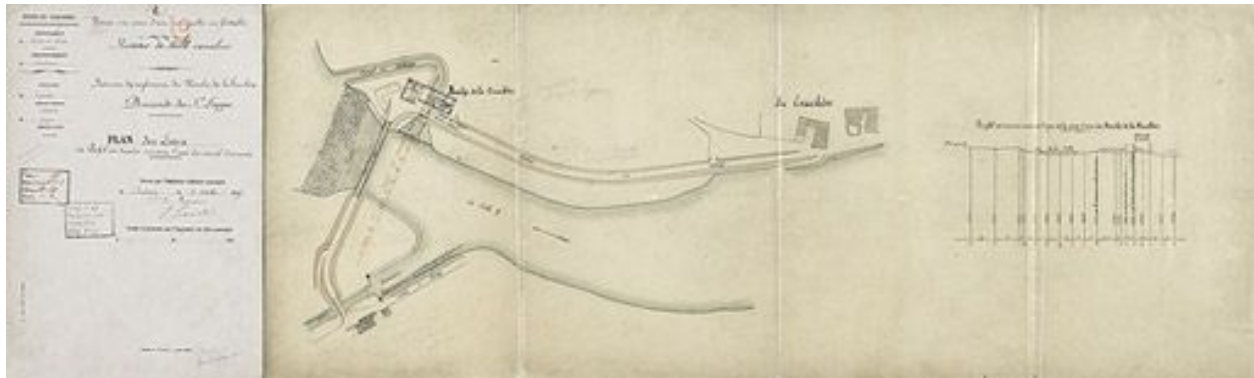
Révision du règlement du moulin de La Truchère, demande des sieurs Lappe : plan des lieux et profil en travers suivant l'axe du canal d'amende", par Gardie, ingénieur ordinaire, le 8 octobre 1895, Jozon, ingénieur en chef.

- **Révision du règlement du moulin de La Truchère, demande des sieurs Lappe : plan des lieux et profil en travers suivant l'axe du canal d'amende.** Dessin aquarellé, 30.5 x 99 cm, par Gardie, signé et daté 1895. Archives VNF-direction territoriale Centre-Bourgogne ; subdivision de Montceau-les-Mines. Non coté.

Révision du règlement du moulin de La Truchère, demande des sieurs Lappe : plan des lieux et profil en travers suivant l'axe du canal d'amende", par Gardie, ingénieur ordinaire, le 8 octobre 1895, Jozon, ingénieur en chef.  
Phot. Pierre-Marie Barbe-Richaud, Autr. Gardie  
IVR26\_20107100670NUC2AQ

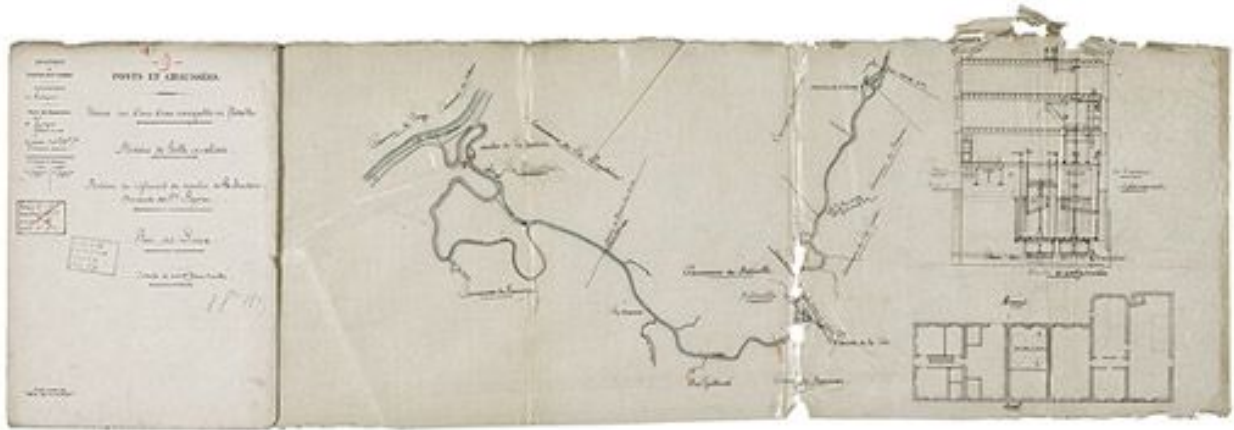
IVR26\_20107100671NUC2AQ

Révision du règlement des moulins de La Truchère, demande des Sieurs Lappe : plan des lieux", par Gardie, conducteur principal faisant fonction d'ingénieur ordinaire, le 8 octobre 1895, visé par Jozon, ingénieur en chef. Petit plan de la Seille, puis coupe et plan au sol du moulin. Sur calque. (archives VNF-direction territoriale Centre-Bourgogne ; subdivision de Montceau-les-Mines)

- **Révision du règlement des moulins de La Truchère, demande des Sieurs Lappe : plan des lieux. Petit plan de la Seille, puis coupe et plan au sol du moulin.** Gardie, le 8 octobre 1895. Dessin sur calque, 99 x 31 cm. VNF-direction territoriale Centre-Bourgogne ; subdivision de Montceau-les-Mines. Non coté.

Révision du règlement des moulins de La Truchère, demande des Sieurs Lappe : plan des lieux", par Gardie, conducteur principal faisant fonction d'ingénieur ordinaire, le 8 octobre 1895, visé par Jozon, ingénieur en chef. Petit plan de la Seille, puis coupe et plan au sol du moulin. Sur

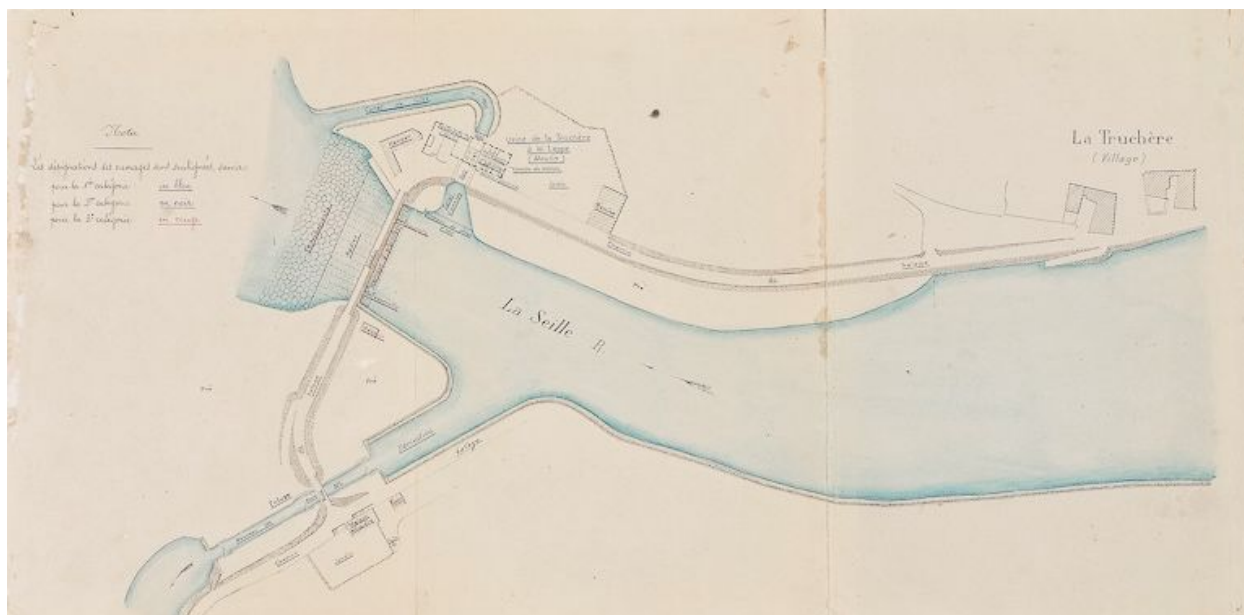
Construction de l'usine-moulin de La Truchère : situation.

- **Construction de l'usine-moulin de La Truchère : situation.** Dessin aquarellé, 82 x 31 cm. 1862. (Archives VNF-direction territoriale Centre-Bourgogne ; subdivision de Montceau-les-Mines).

Construction de l'usine-moulin de La Truchère : situation.  
Phot. Jean-Luc Duthu  
IVR26\_20107100232NUC2A

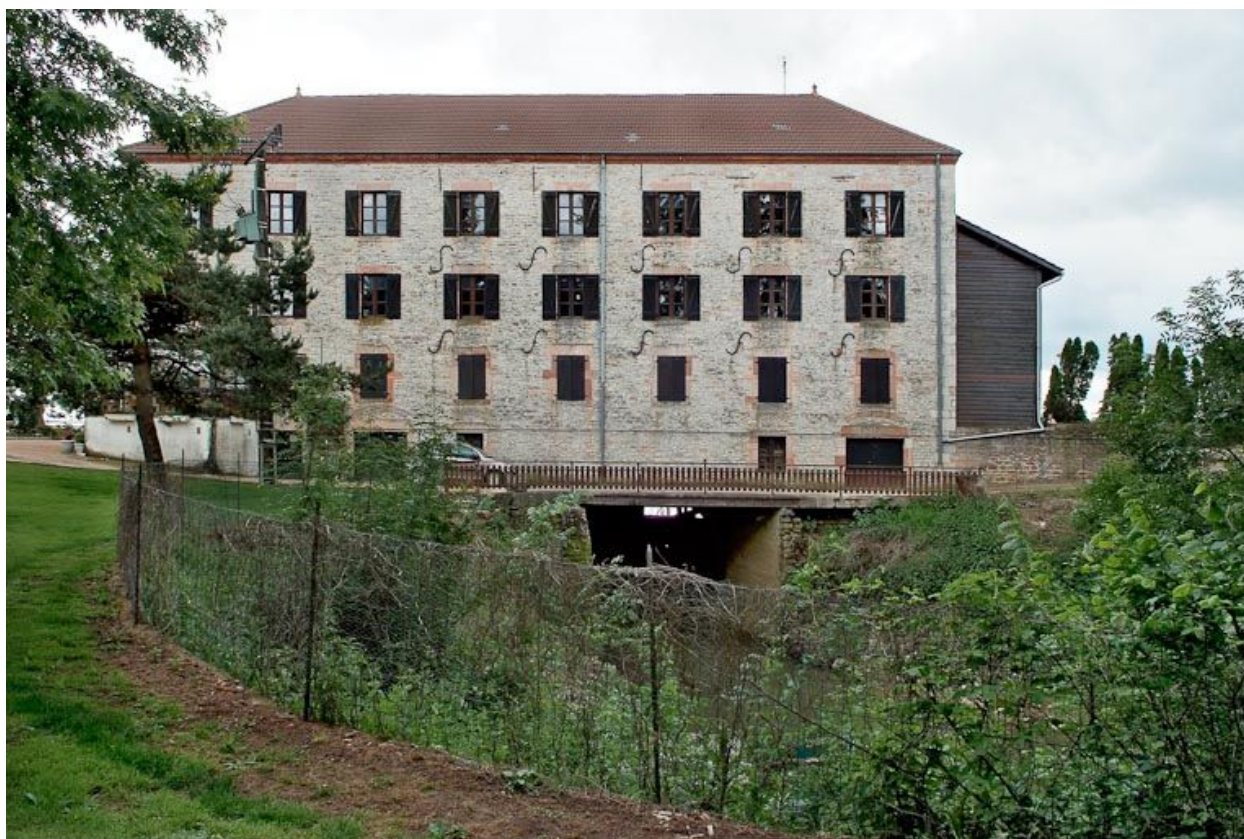
Vue de l'arrière du moulin avec le bief qui l'alimentait.

De l'ensemble du moulin-usine reste un bâtiment de 2 étages carrés sur rez-de-chaussée légèrement surélevé et 8 travées, dont les murs en pierre de taille sont maintenus par des tirants métalliques en S. Un canal de dérivation passe sous le moulin pour amener l'eau de la Seille. Des annexes, très modifiées, subsistent le long de la route.

Vue de l'arrière du moulin avec le bief qui l'alimentait.  
Phot. Jean-Luc Duthu  
IVR26\_20107100505NUC2A

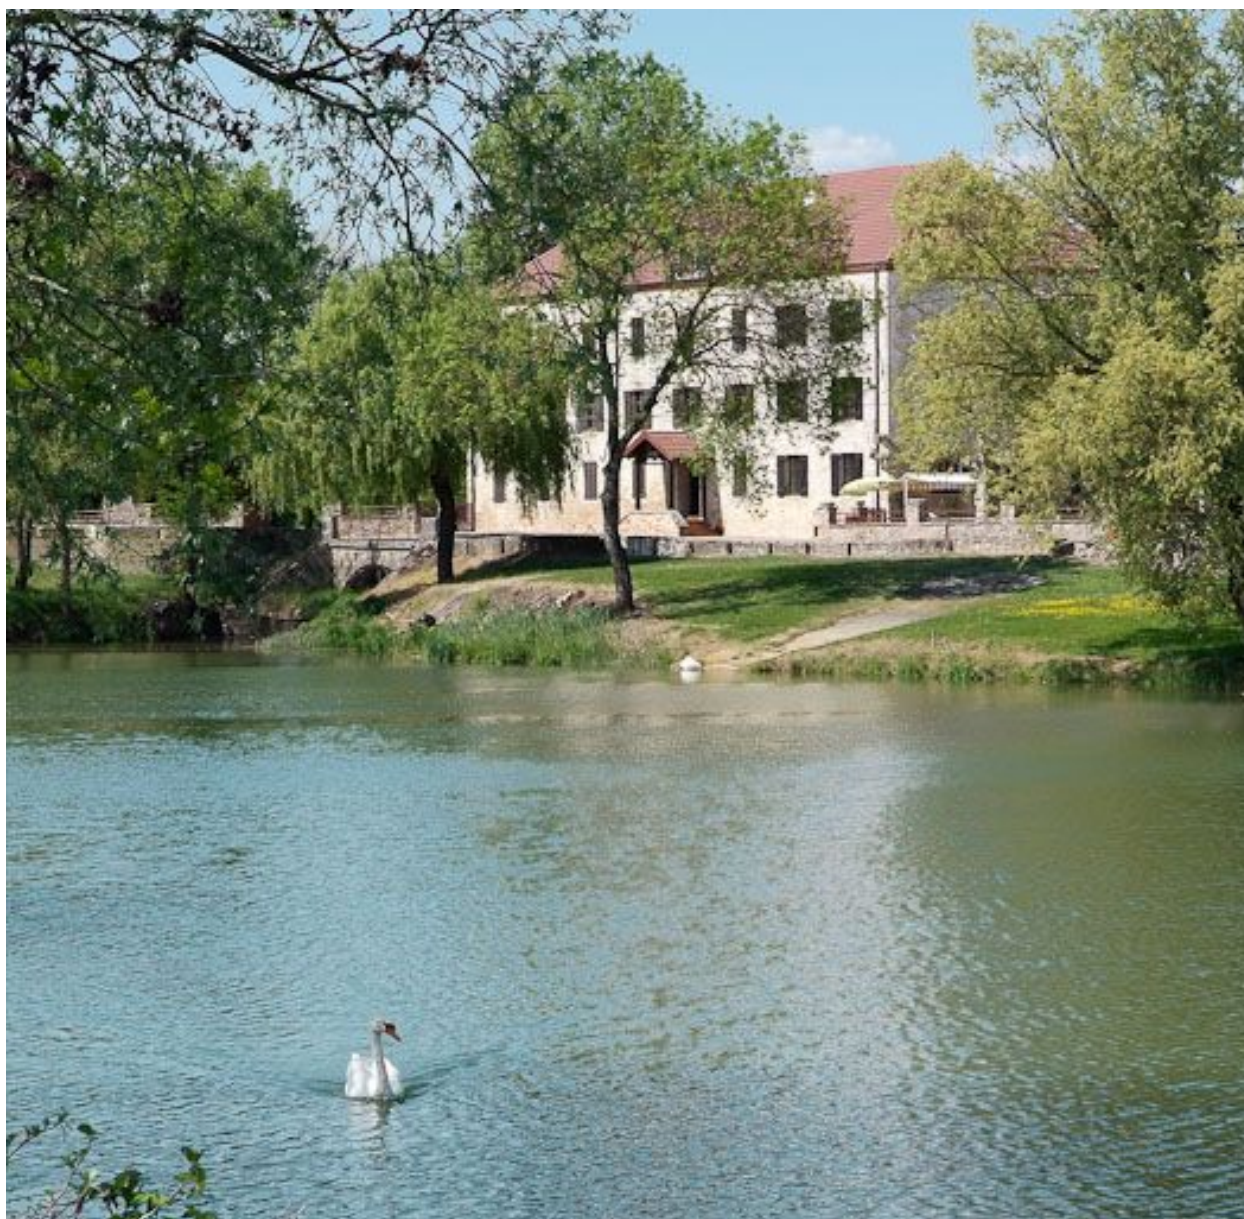
Moulin vu de la rive gauche de la Seille.

Moulin vu de la rive  
gauche de la Seille.  
Phot. Jean-Luc Duthu  
IVR26\_20107100500NUC2A

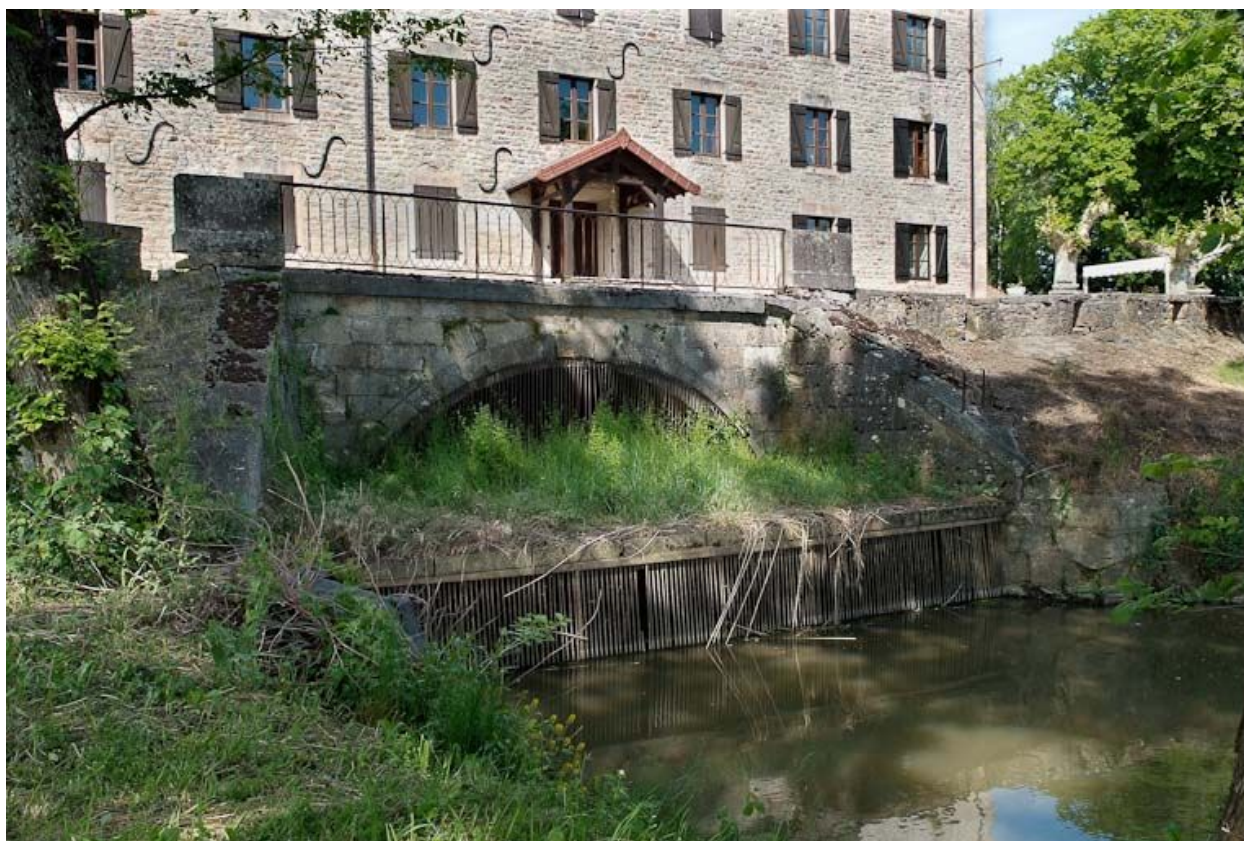
Vue de l'avant du moulin avec le bief qui l'alimentait.

Vue de l'avant du moulin  
avec le bief qui l'alimentait.  
Phot. Jean-Luc Duthu  
IVR26\_20107100506NUC2A
