Bourgogne-Franche-Comté, Doubs  
Charquemont  
1 rue des Villas

## maison et atelier d'horlogerie de Joseph Déchaux

Numéro de dossier : IA25001286  
Date de l'enquête initiale : 2014  
Date(s) de rédaction : 2014  
Cadre de l'étude : patrimoine industriel patrimoine industriel du Doubs  
Degré d'étude : étudié

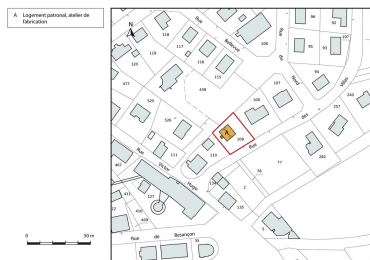
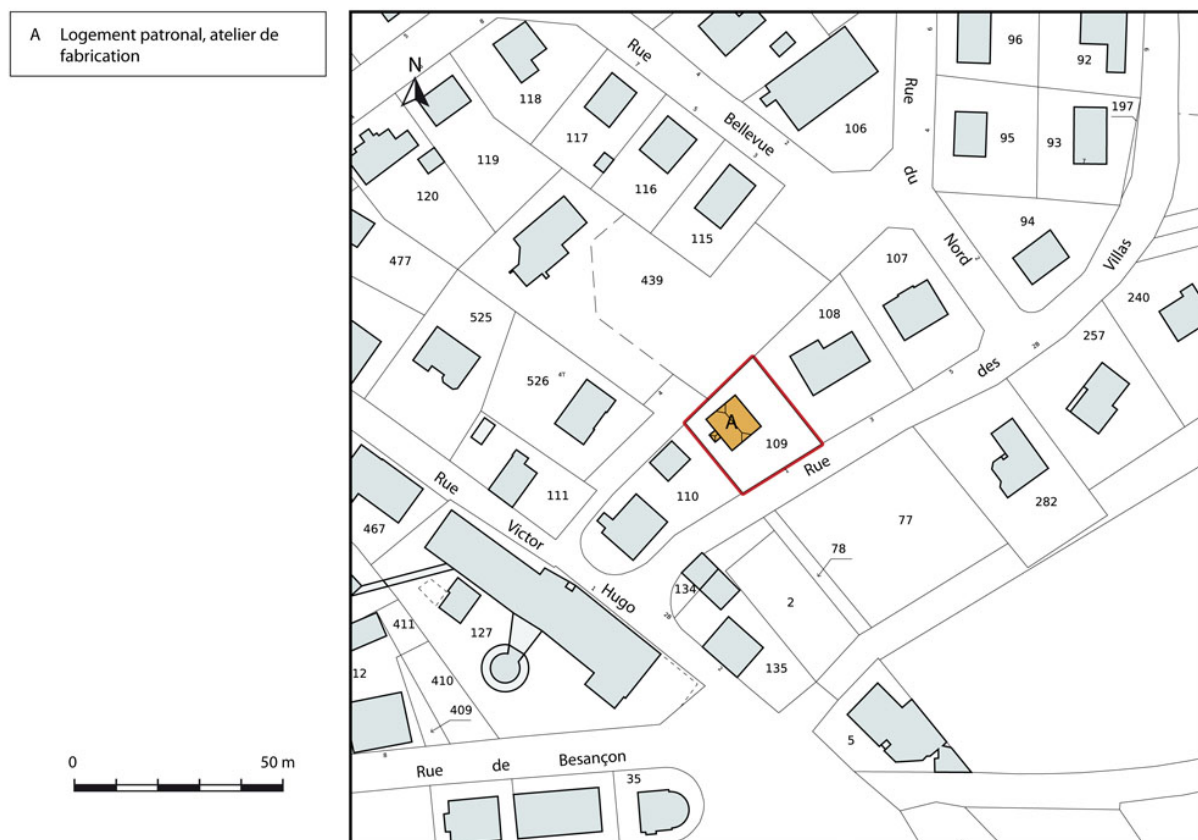
Plan-masse et de situation. Extrait du plan cadastral, 2015, section AB.  
Dess. Mathias Papigny  
IVR43\_20152500674NUDA

Plan-masse et de situation. Extrait du plan cadastral, 2015, section AB.

Technique de relevé : reprise de fond ; Échelle : 1/1 000

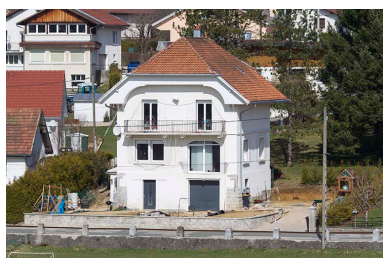
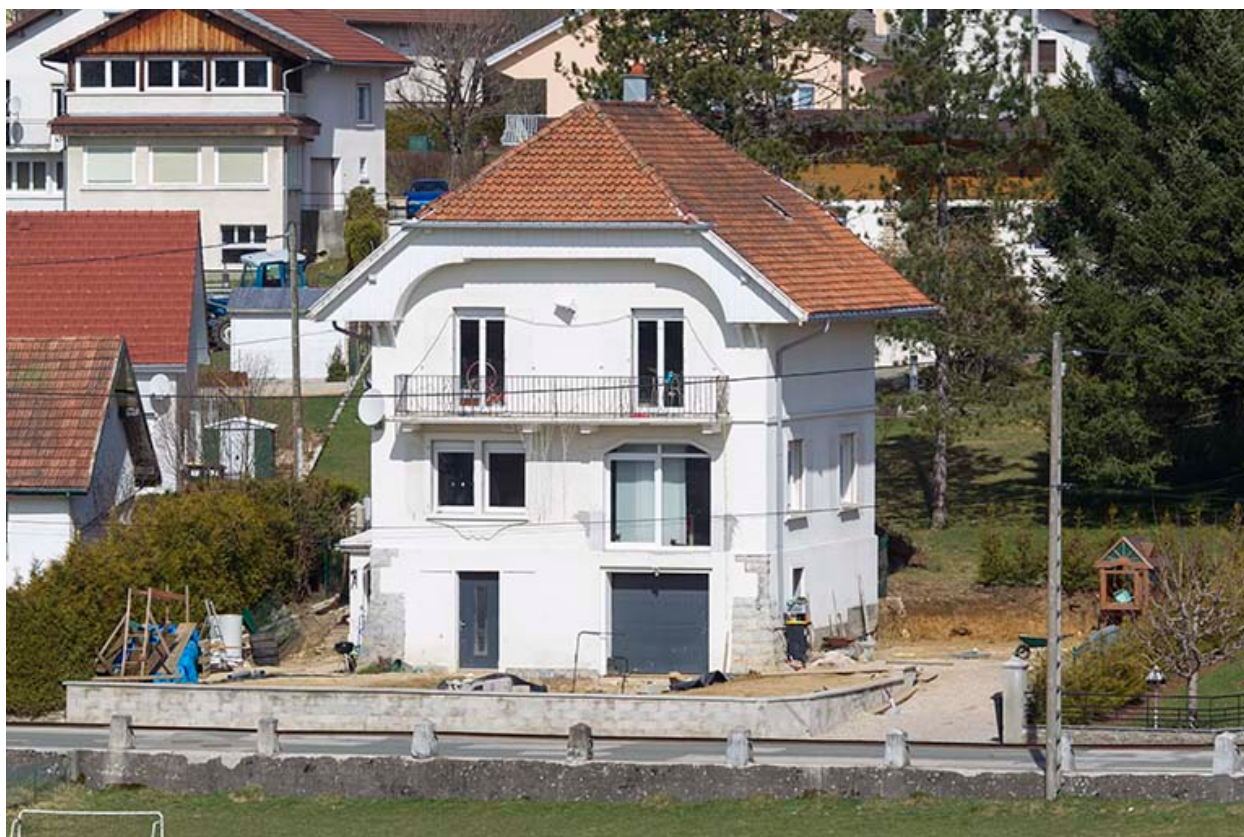
Façades antérieure et latérale droite.  
Phot. Sonia Dourlot  
IVR43\_20152500959NUC2A

Façades antérieure et latérale droite.

La maison, aux murs de moellons calcaires enduits, a un étage carré et un étage en surcroît, desservis par un escalier dans-oeuvre. Elle est coiffée d'un toit à longs pans et demi-croupes, recouvert de tuiles mécaniques. Sa façade antérieure est animée par une lambrichure chantournée et percée d'une fenêtre horlogère à l'étage.

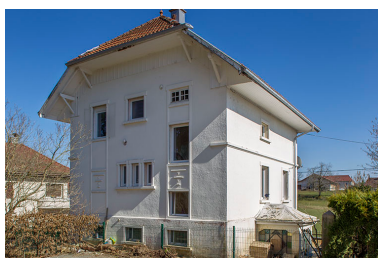
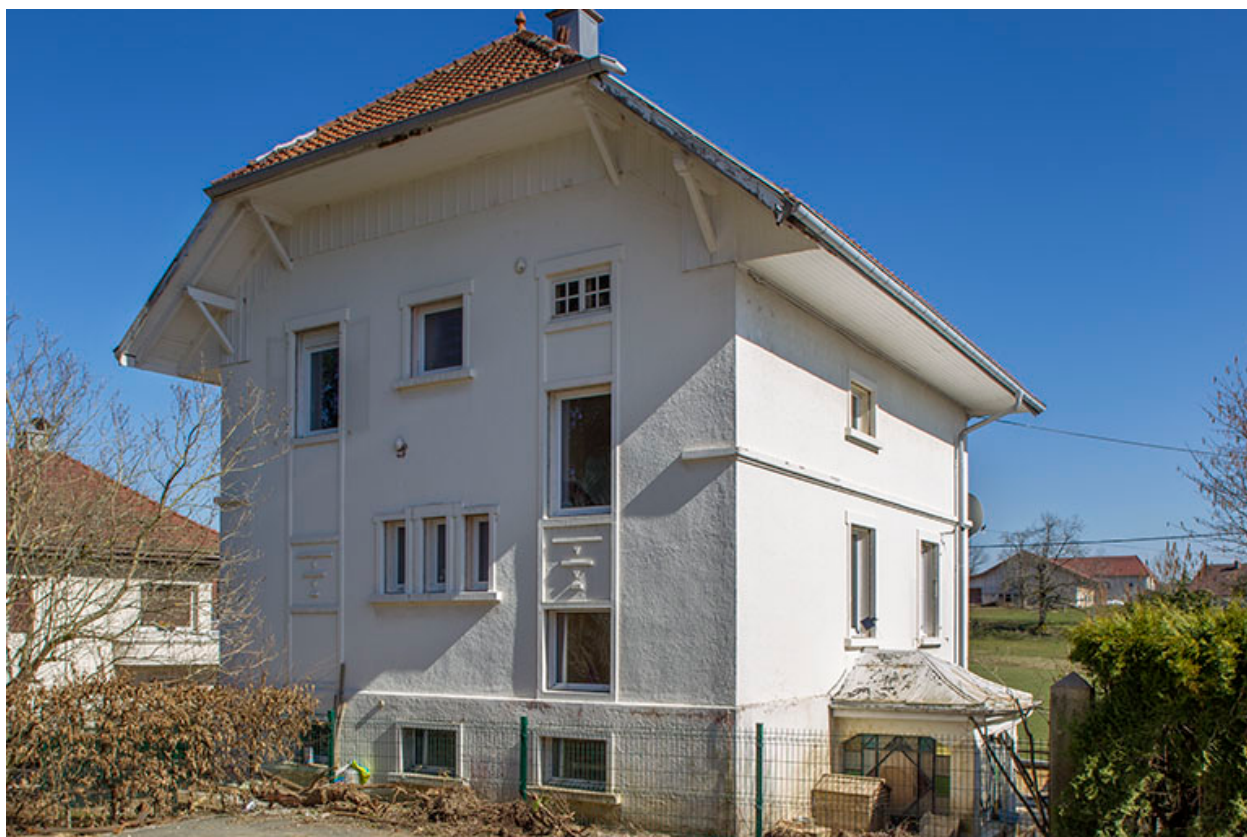
Façades postérieure et latérale gauche.  
Phot. Sonia Dourlot  
IVR43\_20152500960NUC2A

Façades postérieure et latérale gauche.

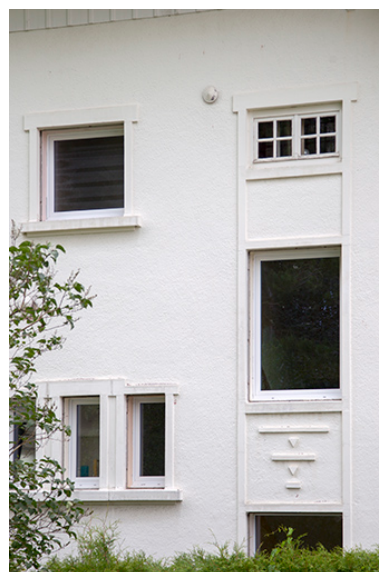
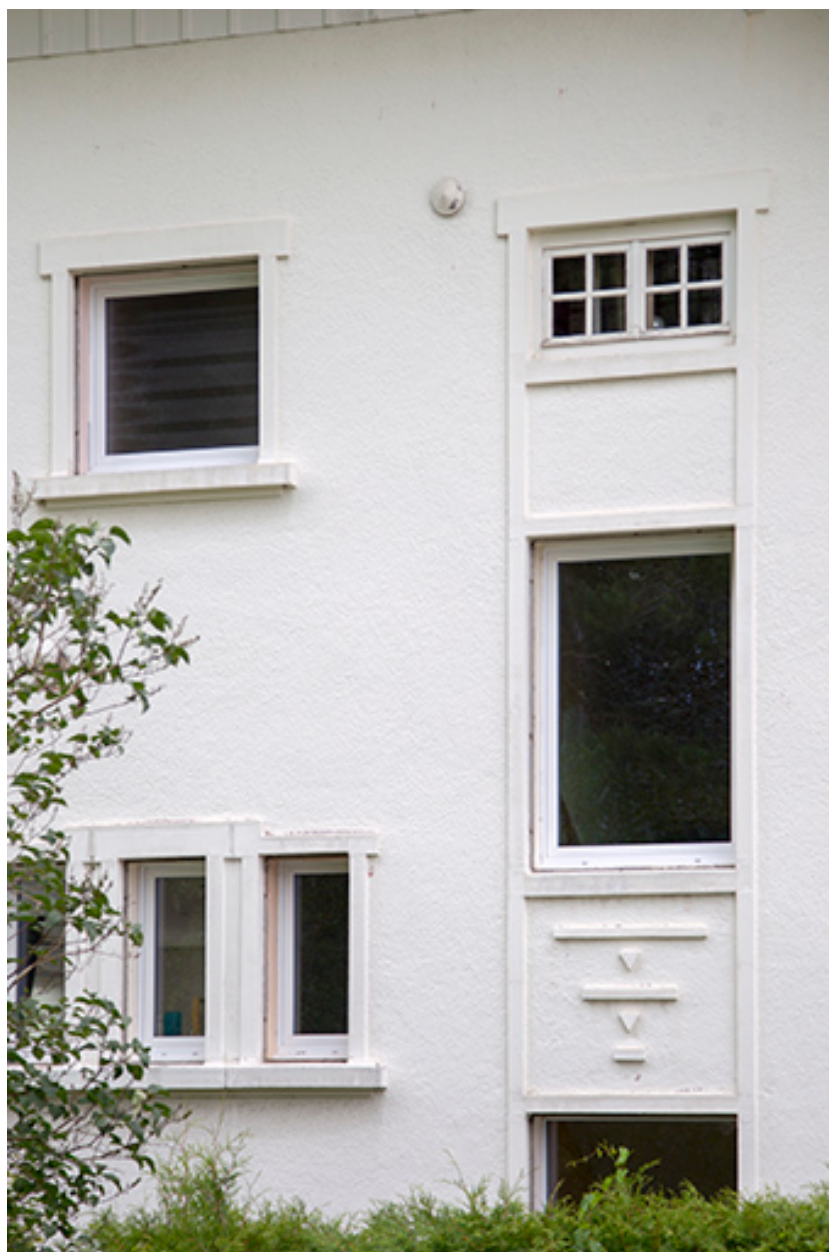
Façade postérieure : détail de baies.  
Phot. Sonia Dourlot  
IVR43\_20152500961NUC2A

Façade postérieure : détail de baies.
