Bourgogne-Franche-Comté, Côte-d'Or  
Trugny  
PK 184

## **pont sur l'écluse de Seurre**

Numéro de dossier : IA21005704

Cadre de l'étude : enquête thématique régionale Saône navigable en Bourgogne-Franche-Comté (la)

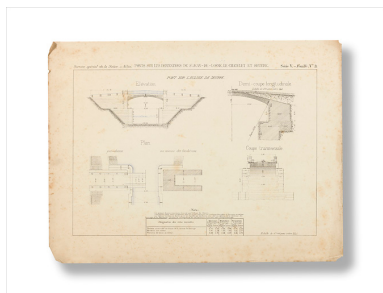
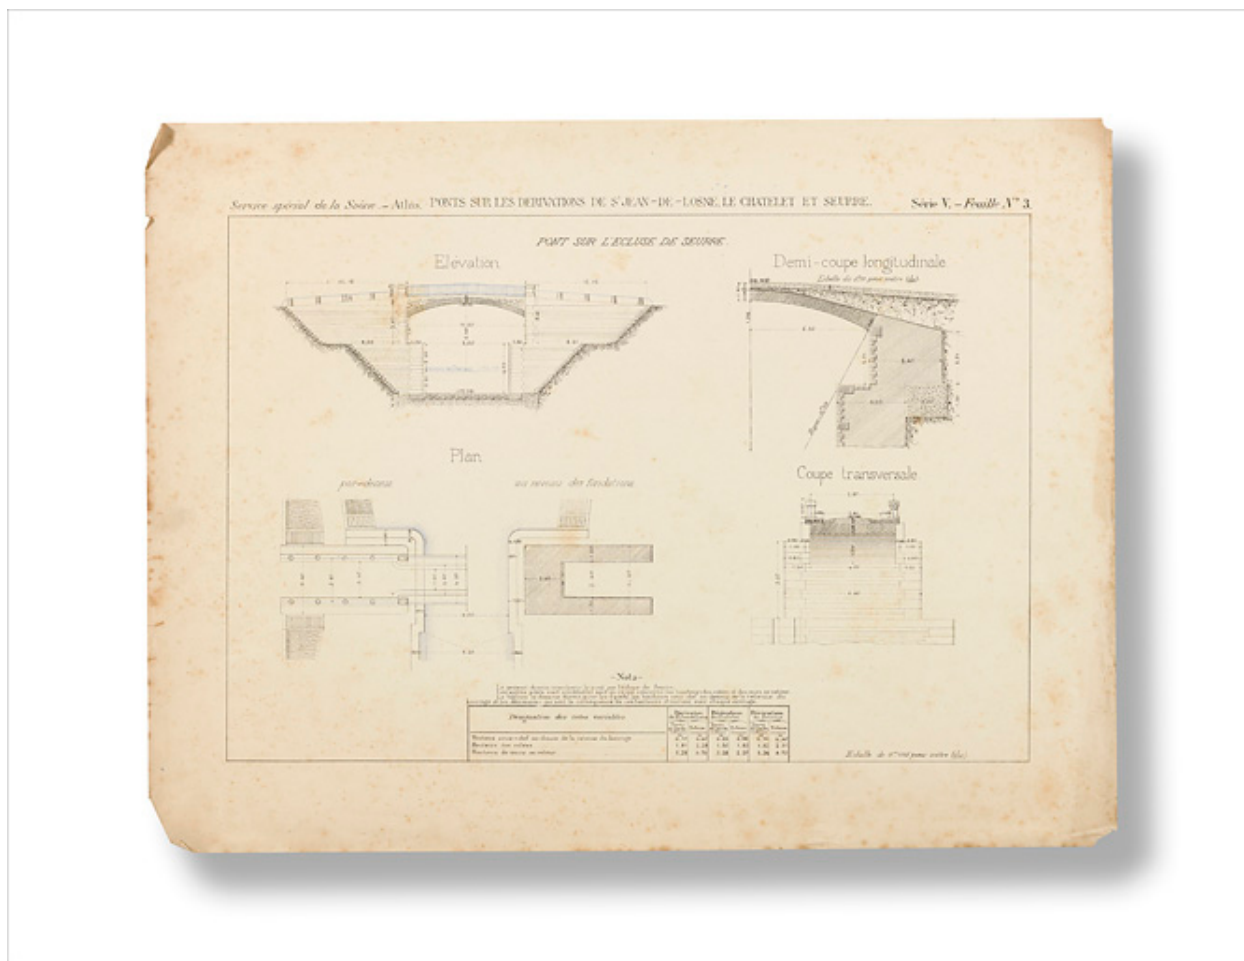
Ponts sur les dérivations de St Jean-de-Losne, Le Châtelet et Seurre. Pont sur l'écluse de Seurre. Plan, coupe et élévation.  
Phot. Thierry Kuntz  
IVR26\_20172100141NUC4A

Ponts sur les dérivations de St Jean-de-Losne, Le Châtelet et Seurre. Pont sur l'écluse de Seurre. Plan, coupe et élévation.

- **Ponts sur les dérivations de St Jean-de-Losne, Le Châtelet et Seurre. Pont sur l'écluse de Seurre. Plan, coupe et élévation. Service spécial de la Saône - Atlas. Série V- Feuille n°3. Document aquarellé ; 45 x 33,5 cm ; 1886. VNF-direction territoriale Rhône Saône ; subdivision de Gray.**

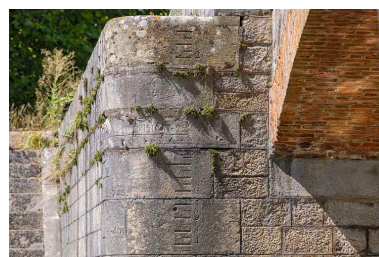
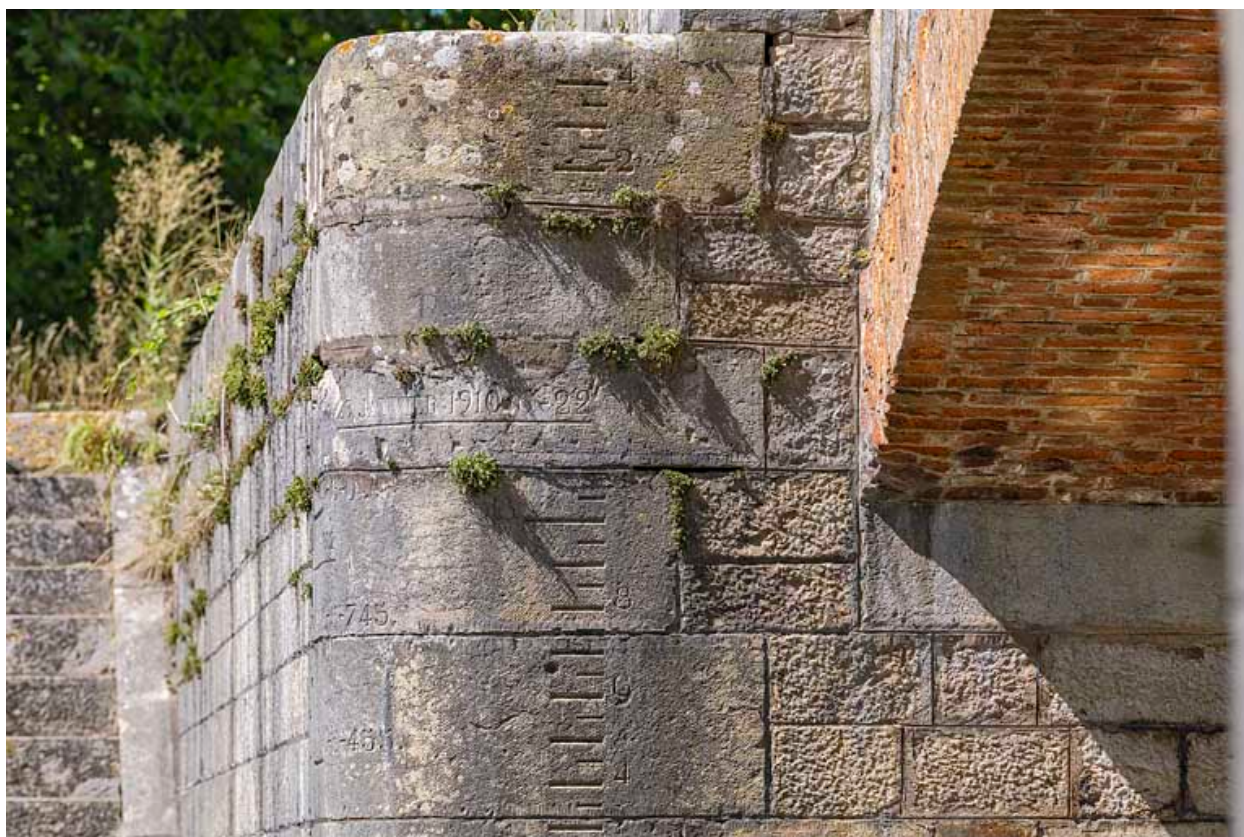
Détail de la voûte en brique et de l'échelle de crue sur la culée.  
Phot. Thierry Kuntz  
IVR26\_20192100207NUC4A

Détail de la voûte en brique et de l'échelle de crue sur la culée.

Ce pont à une seule arche avec voûte en brique en arc segmentaire a des culées et des parapets en pierre de taille et des garde-corps métalliques. On trouve des escaliers de desserte donnant accès à la banquette de halage (traces de cordes). Sur la culée gauche, une échelle de crue indique la date des différents épisodes de crue.

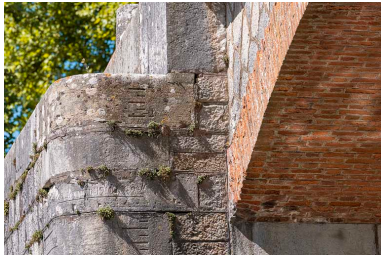
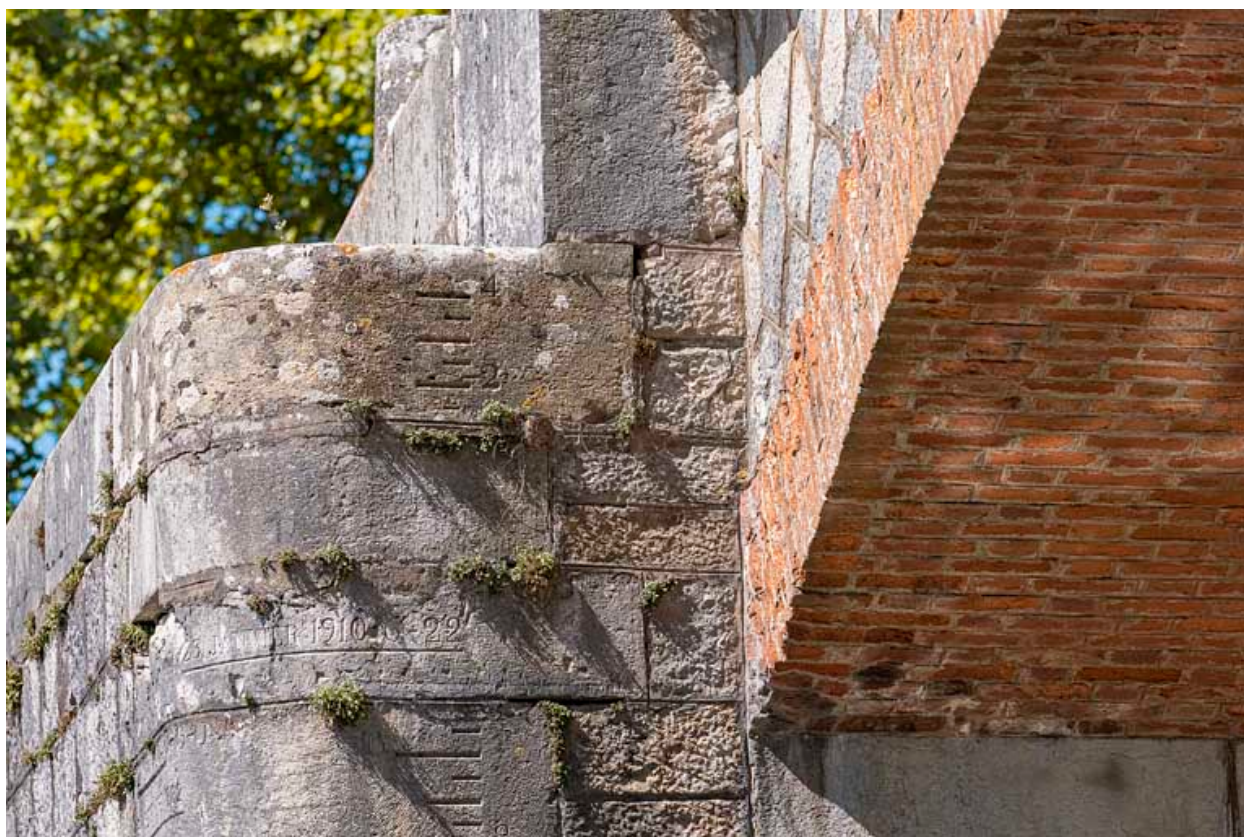
Détail de la voûte en brique et  
de l'échelle de crue sur la culée.  
Phot. Thierry Kuntz  
IVR26\_20192100208NUC4A

Détail de la voûte en brique et de l'échelle de crue sur la culée.

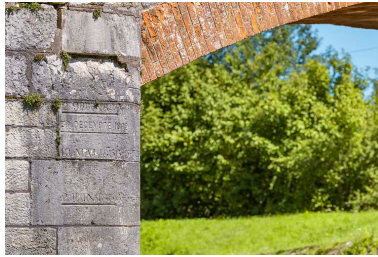
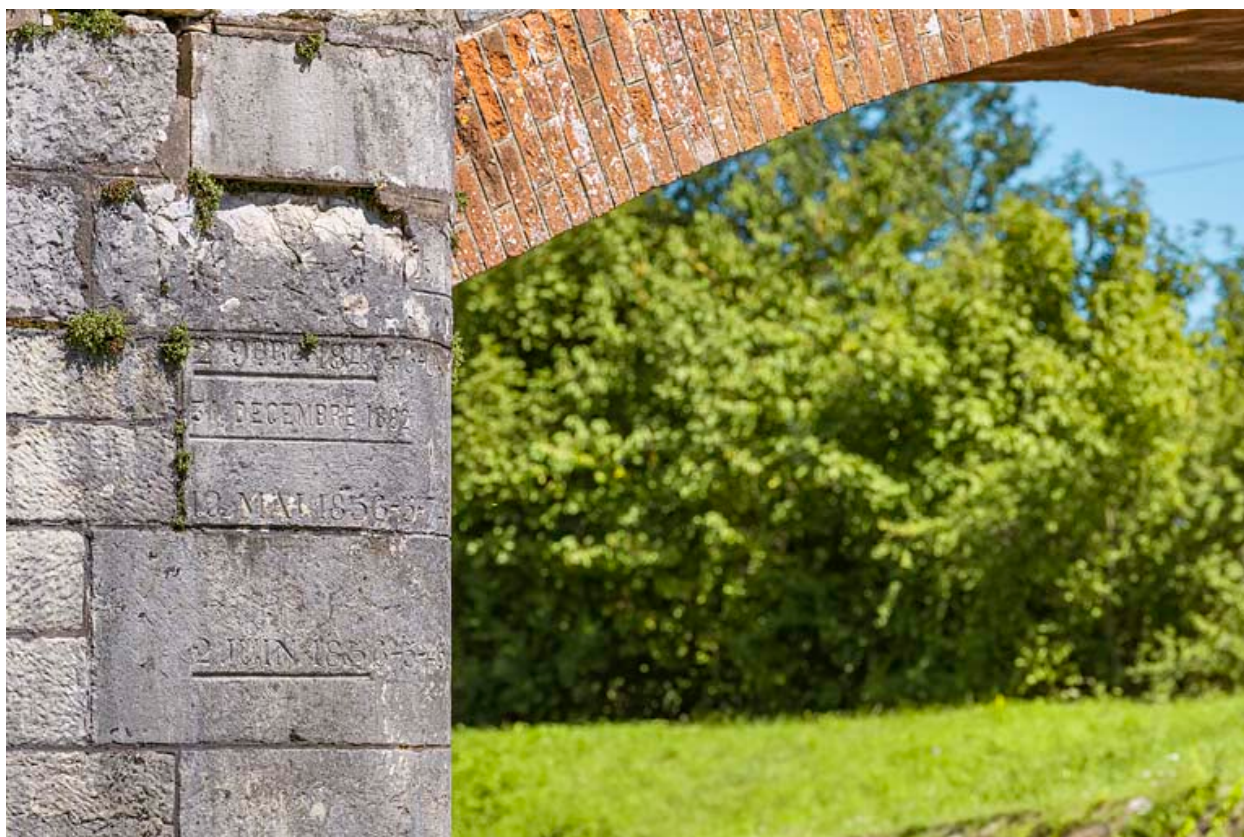
Détail de la voûte en brique et  
de l'échelle de crue sur la culée.  
Phot. Thierry Kuntz  
IVR26\_20192100210NUC4A

Détail de la voûte en brique et de l'échelle de crue sur la culée.

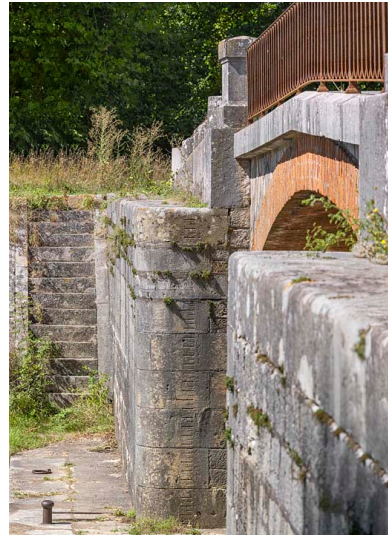
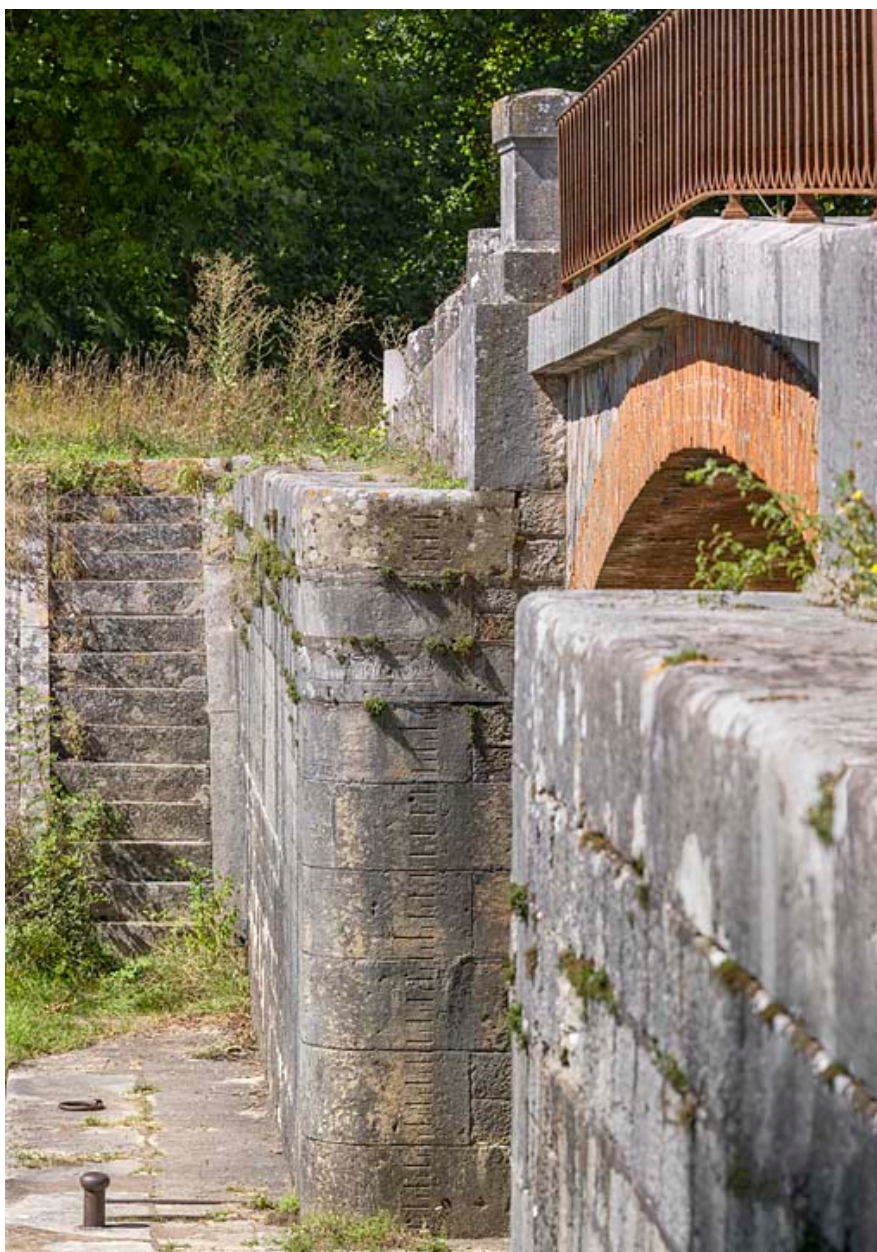
Détail de la voûte en brique,  
du garde-corps du pont et de  
l'échelle de crue sur la culée.  
Phot. Thierry Kuntz  
IVR26\_20192100204NUC4A

Détail de la voûte en brique, du garde-corps du pont et de l'échelle de crue sur la culée.
