## ferme et atelier d'horlogerie Zimmermann

Numéro de dossier : IA25001546  
Date de l'enquête initiale : 2015  
Date(s) de rédaction : 2016  
Cadre de l'étude : patrimoine industriel patrimoine industriel du Doubs  
Degré d'étude : étudié

Dénomination : ferme, atelier  
Précision sur la dénomination : atelier d'horlogerie  
Appellation : atelier Zimmermann  
Parties constituant non étudiées : atelier de fabrication, logement, étable, fenil, bûcher, citerne, jardin potager

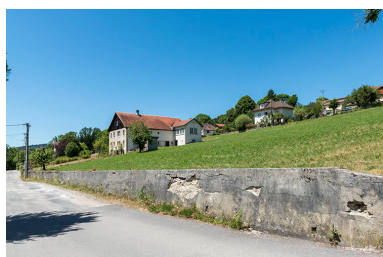
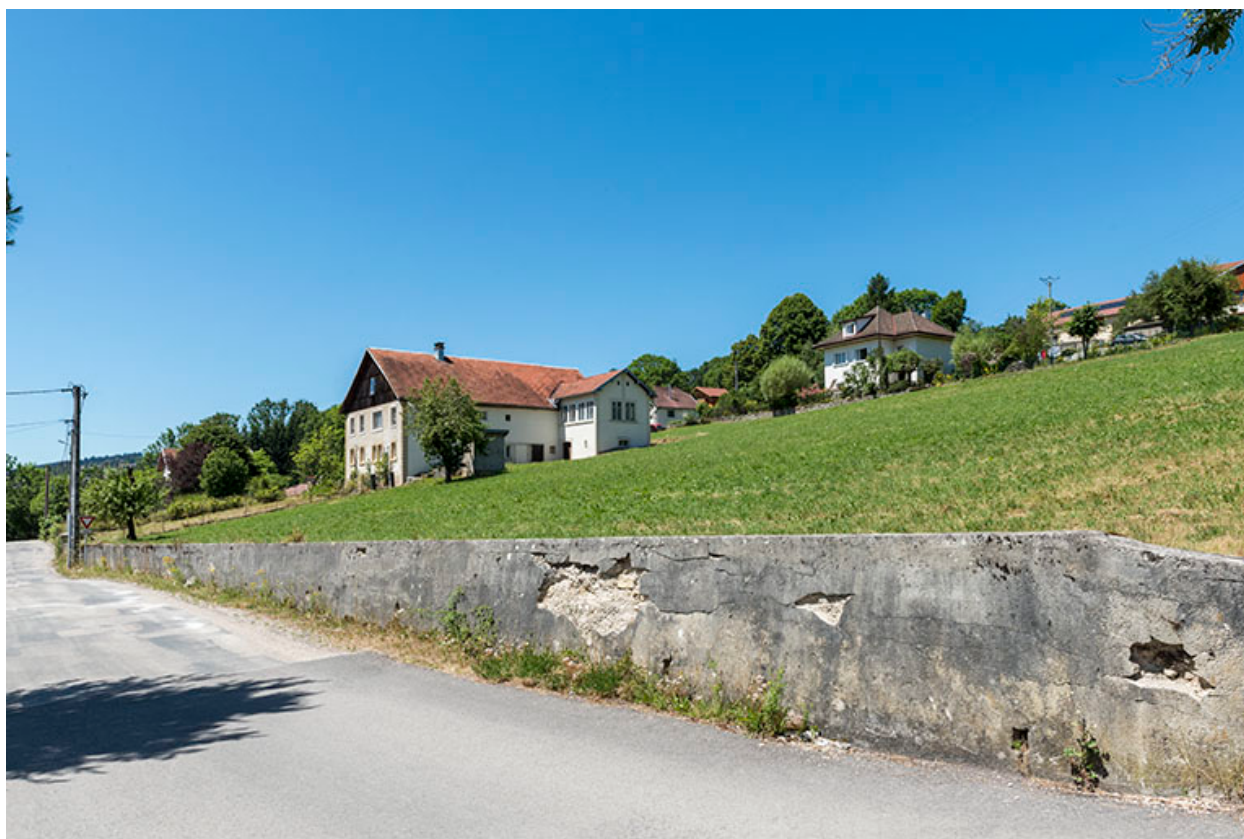
Vue d'ensemble, depuis l'est.  
Phot. Sonia Dourlot  
IVR43\_20162500861NUC4A

Vue d'ensemble, depuis l'est.

La ferme et l'atelier ont des murs en moellons calcaires enduits (avec essentage de planches pour les pignons de la première) et sont coiffés d'un toit à longs pans et pignons couverts, à couverture de tuiles mécaniques. La ferme comporte un étage de soubassement, un rez-de-chaussée surélevé, un étage carré et un étage de comble, desservis par un escalier dans-oeuvre ; elle est inscrite dans la pente ce qui permet d'accéder de plain-pied au fenil depuis le nord. Elle présente sur sa façade sud une fenêtre horlogère au rez-de-chaussée (où les baies sont en arc segmentaire), surmontée à l'étage de ce qui devait aussi

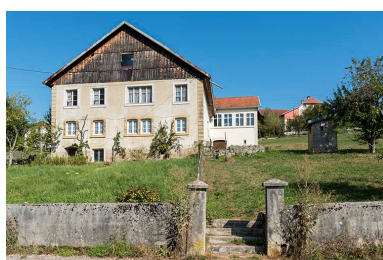
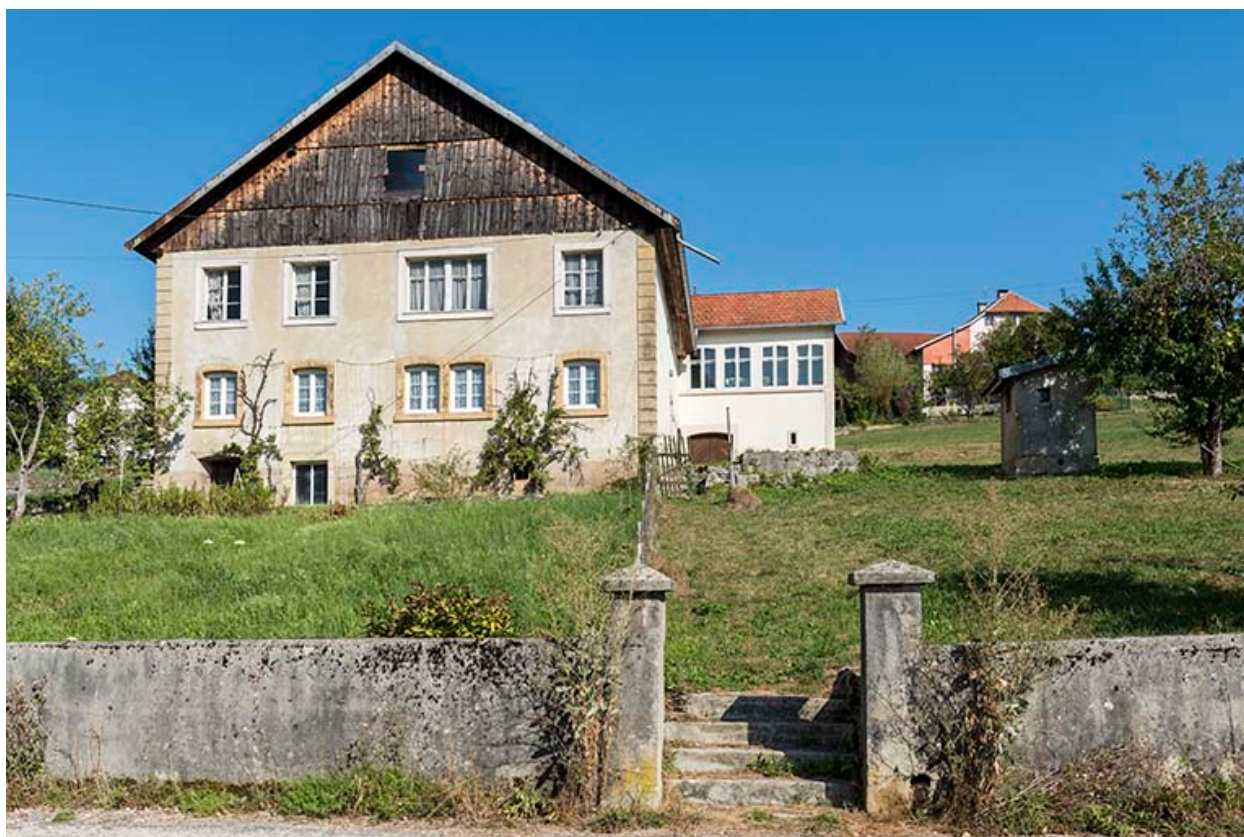
Façade antérieure et  
atelier de fabrication.  
Phot. Sonia Dourlot  
IVR43\_20162500850NUC4A

Façade antérieure et atelier de fabrication.

être une fenêtre horlogère (à ce niveau, les baies ont des encadrements en bois). L'atelier a un étage carré, éclairé par des fenêtres horlogères (sur le mur pignon est) et des fenêtres multiples, à encadrement en briques en arc segmentaire.

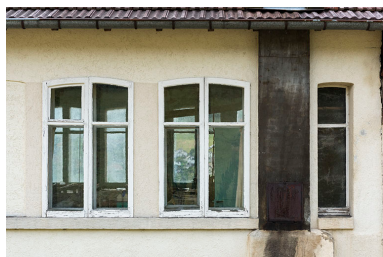
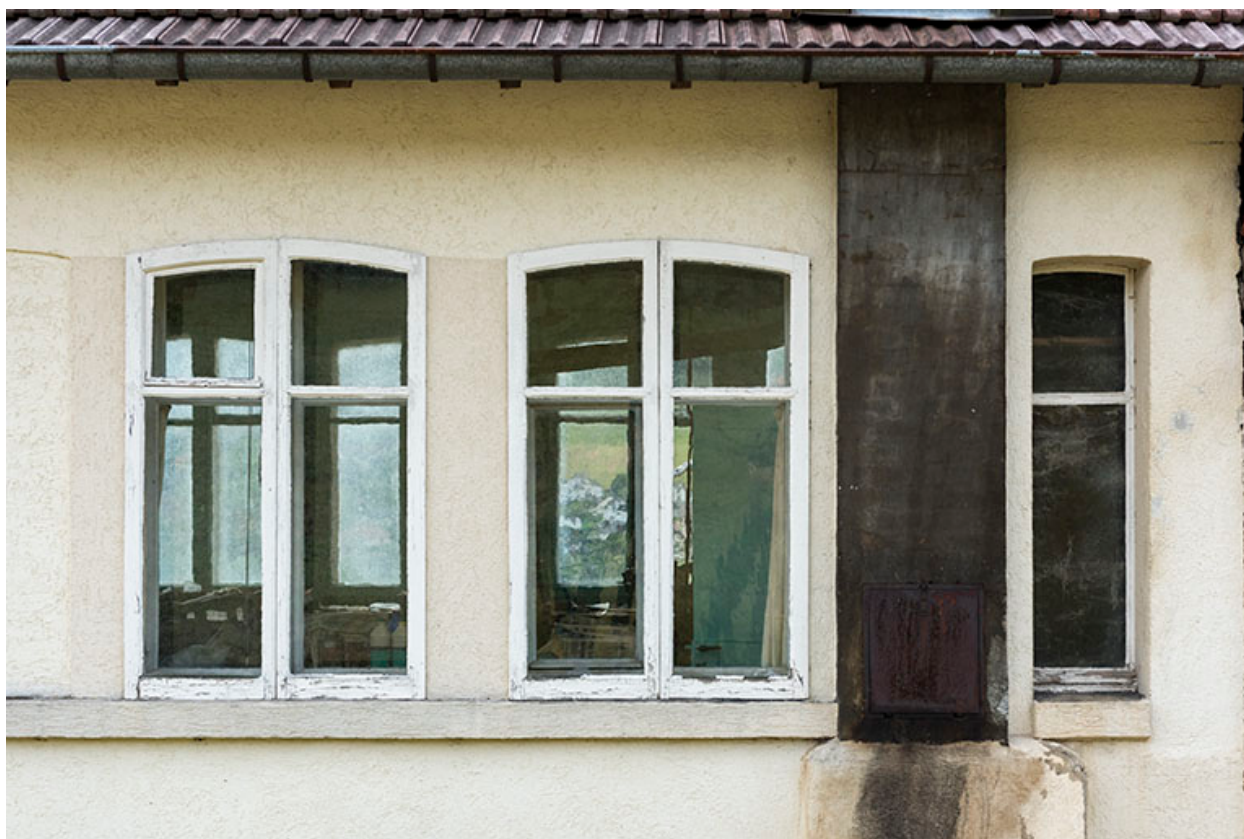
Atelier de fabrication :  
fenêtre horlogère au nord.  
Phot. Sonia Dourlot  
IVR43\_20162500857NUC4A

Atelier de fabrication : fenêtre horlogère au nord.

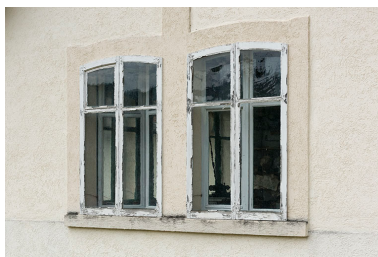
Atelier de fabrication : fenêtre  
horlogère dans le mur pignon oriental.  
Phot. Sonia Dourlot  
IVR43\_20162500858NUC4A

Atelier de fabrication : fenêtre horlogère dans le mur pignon oriental.
