Bourgogne-Franche-Comté, Doubs  
Bremondans  
Amans

## **moulin d'Amans**

Numéro de dossier : IA25001271  
Date de l'enquête initiale : 2014  
Date(s) de rédaction : 2014  
Cadre de l'étude : patrimoine industriel patrimoine industriel du Doubs  
Degré d'étude : étudié

Dénomination : moulin à farine, scierie  
Appellation : moulin d'Amans  
Parties constituant non étudiées : atelier de fabrication, bief de dérivation, logement

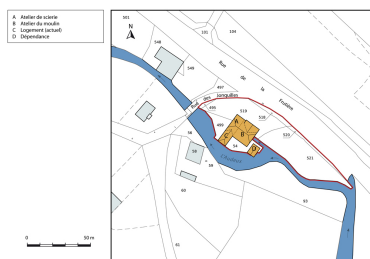
Plan-masse et de situation, section C.  
Dess. Mathias Papigny  
IVR43\_20142501920NUDA

Plan-masse et de situation, section C.

Technique de relevé : reprise de fond ; Échelle : 1/1000

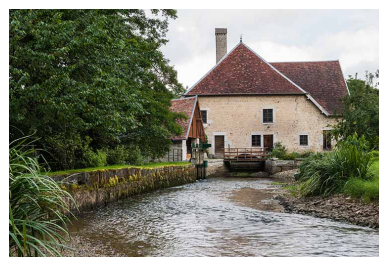
Vue depuis l'amont  
(canal d'amenée vidé).  
Phot. Jérôme Mongreville  
IVR43\_20142501090NUC4A

Vue depuis l'amont (canal d'amenée vidé).

Le bâtiment du moulin est construit en moellon de calcaire partiellement enduit, à un étage de soubassement, un étage carré et un étage de comble. Il est couvert d'une haute toiture à demi-croupes et tuile plate. Le bief de dérivation traverse le bâtiment d'est en ouest.

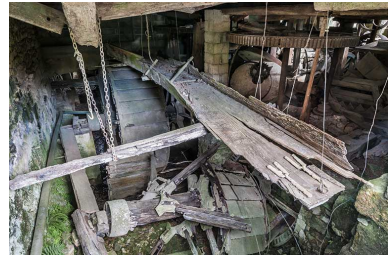
Vue plongeante sur la partie  
motrice : vestiges de deux roues  
hydrauliques et de la huche d'amenée.  
Phot. Jérôme Mongreville  
IVR43\_20142501093NUC4A

Vue plongeante sur la partie motrice : vestiges de deux roues hydrauliques et de la huche d'amenée.

Laissée sans entretien, la toiture s'effondre en 1979. Aussitôt racheté par un particulier, le bâtiment a été entièrement réhabilité. Les vestiges de trois roues hydrauliques, dont une actionnait un châssis de scie vertical, sont encore en place.

Énergies : énergie hydraulique : produite sur place, roue hydraulique verticale
