Bourgogne-Franche-Comté, Doubs  
Villers-le-Lac  
5 rue des Châteaux d'Eau

## maison et atelier d'horlogerie Richard-Rousset

Numéro de dossier : IA25001515  
Date de l'enquête initiale : 2015  
Date(s) de rédaction : 2016  
Cadre de l'étude : patrimoine industriel patrimoine industriel du Doubs  
Degré d'étude : étudié

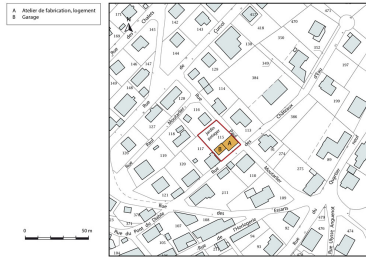
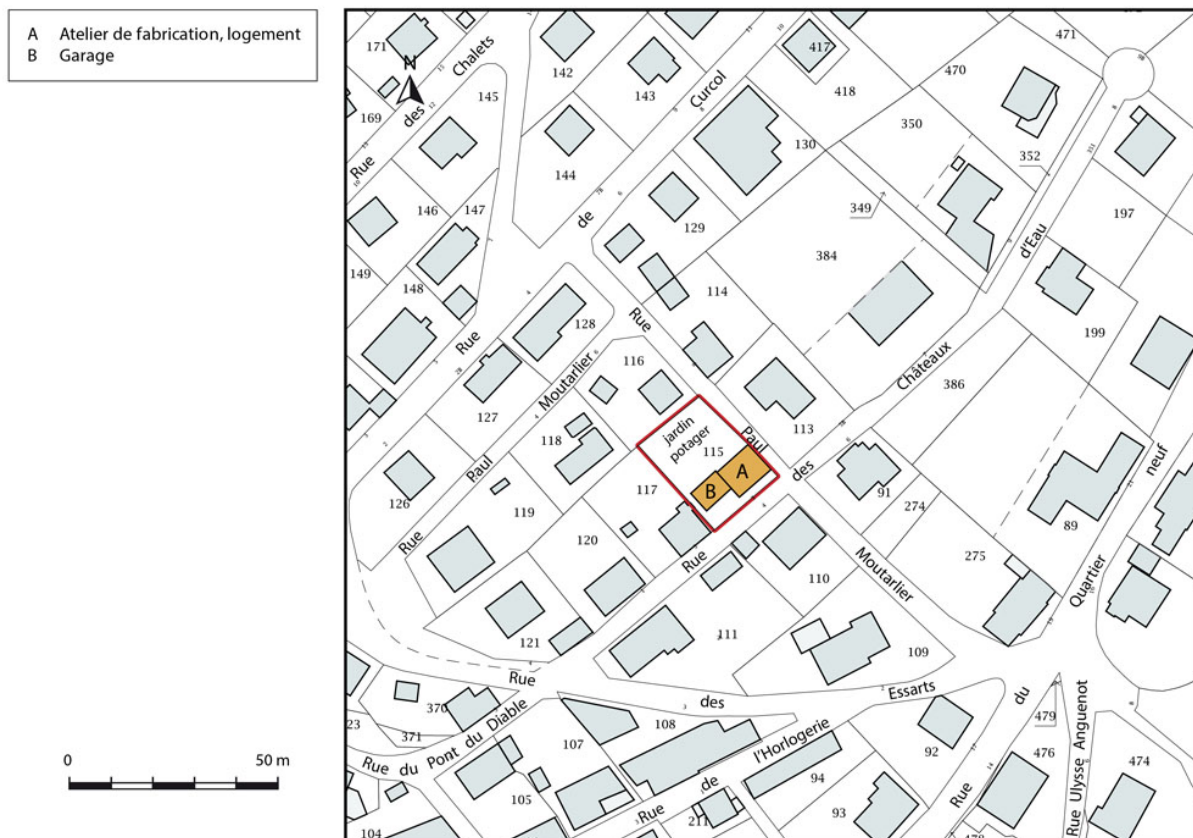
Plan-masse et de situation.  
Dess. Mathias Papigny  
IVR43\_20162501529NUDA

Plan-masse et de situation.

Technique de relevé : reprise de fond ; Échelle : 1/1 000

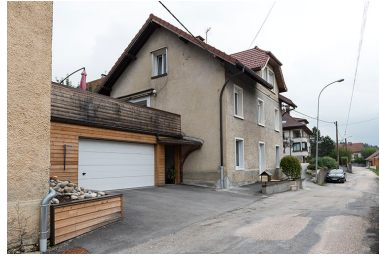
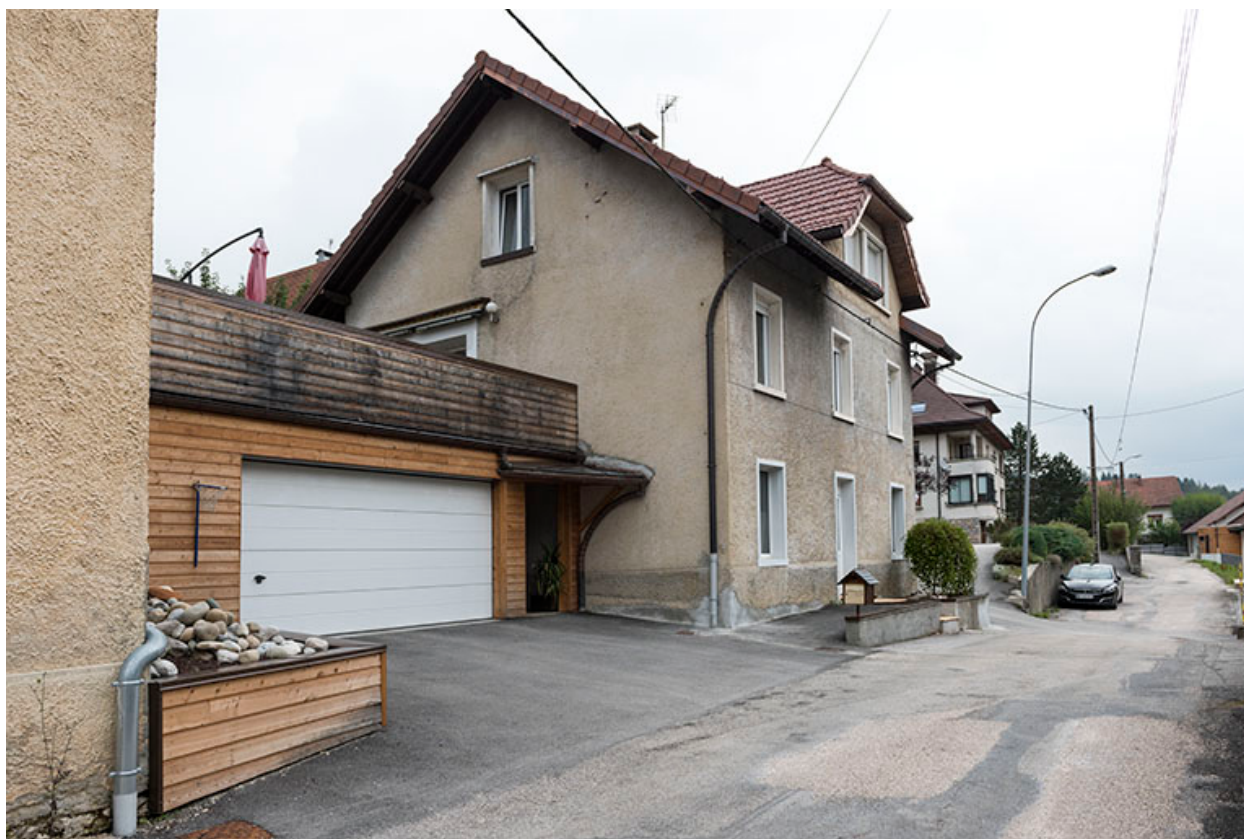
Vue d'ensemble, depuis  
le sud-ouest (façades  
antérieure et latérale gauche).  
Phot. Sonia Dourlot  
IVR43\_20162501241NUC4A

Vue d'ensemble, depuis le sud-ouest (façades antérieure et latérale gauche).

La maison, aux murs de moellons calcaires enduits, est coiffée d'un toit à longs pans, pignons couverts et tuiles mécaniques. Elle comporte un étage de soubassement, un rez-de-chaussée surélevé et un étage en surcroît, desservis par un escalier dans-oeuvre. Une fenêtre horlogère éclairant l'étage en surcroît indique l'emplacement de l'atelier disparu. Le garage est en parpaings de béton essenté de planches, couvert d'un toit terrasse en béton.

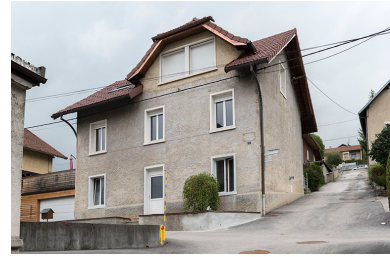
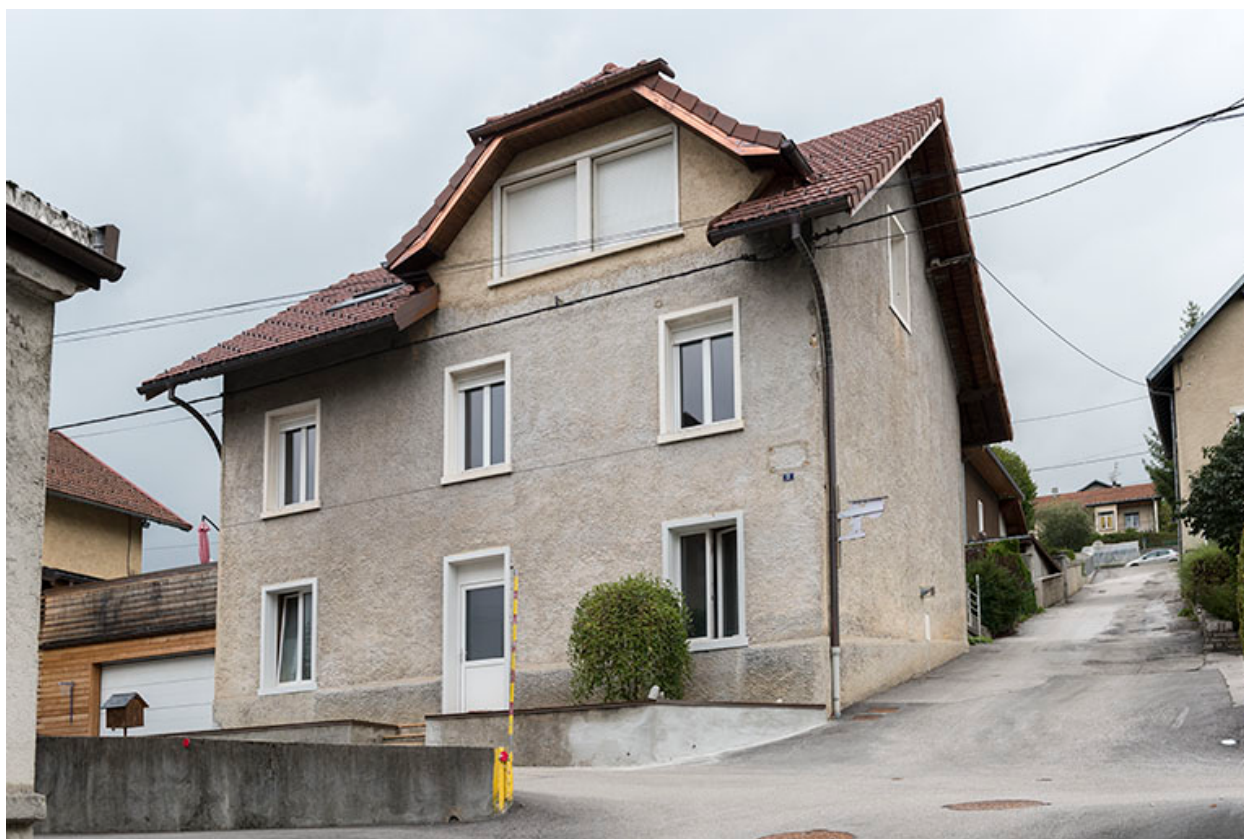
Façades antérieure et latérale droite.  
Phot. Sonia Dourlot  
IVR43\_20162500770NUC4A

Façades antérieure et latérale droite.

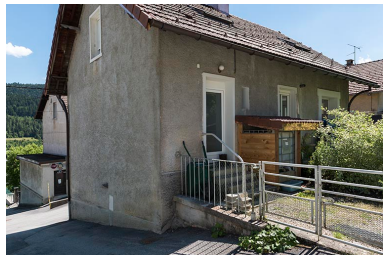
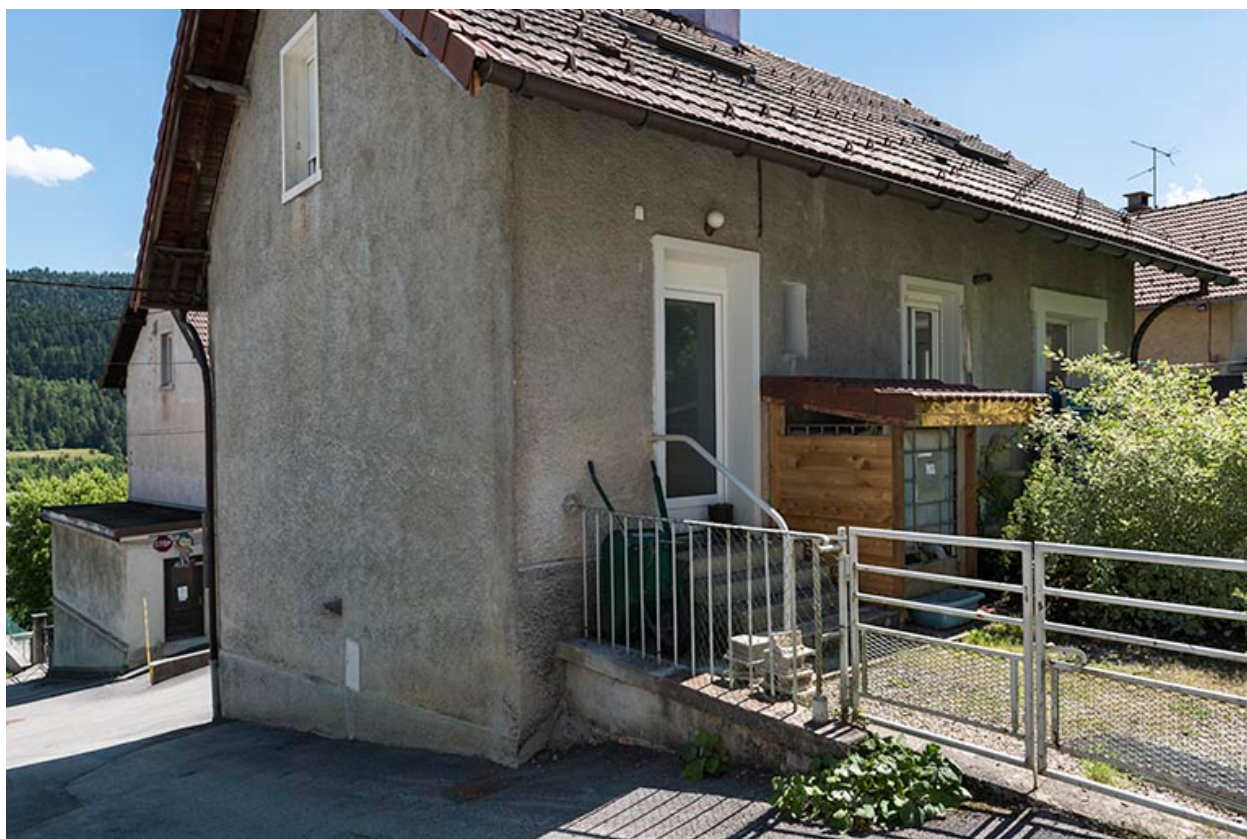
Façade postérieure, de  
trois quarts gauche.  
Phot. Sonia Dourlot  
IVR43\_20162500771NUC4A

Façade postérieure, de trois quarts gauche.
