Bourgogne-Franche-Comté, Haute-Saône  
Demangevelle

## chateau-fort

Numéro de dossier : IA70000750  
Date de l'enquête initiale : 2015  
Date(s) de rédaction : 2016  
Cadre de l'étude : enquête thématique régionale val de Saône  
Degré d'étude : étudié

Dénomination : fortification d'agglomération, château fort, tour, donjon, enceinte

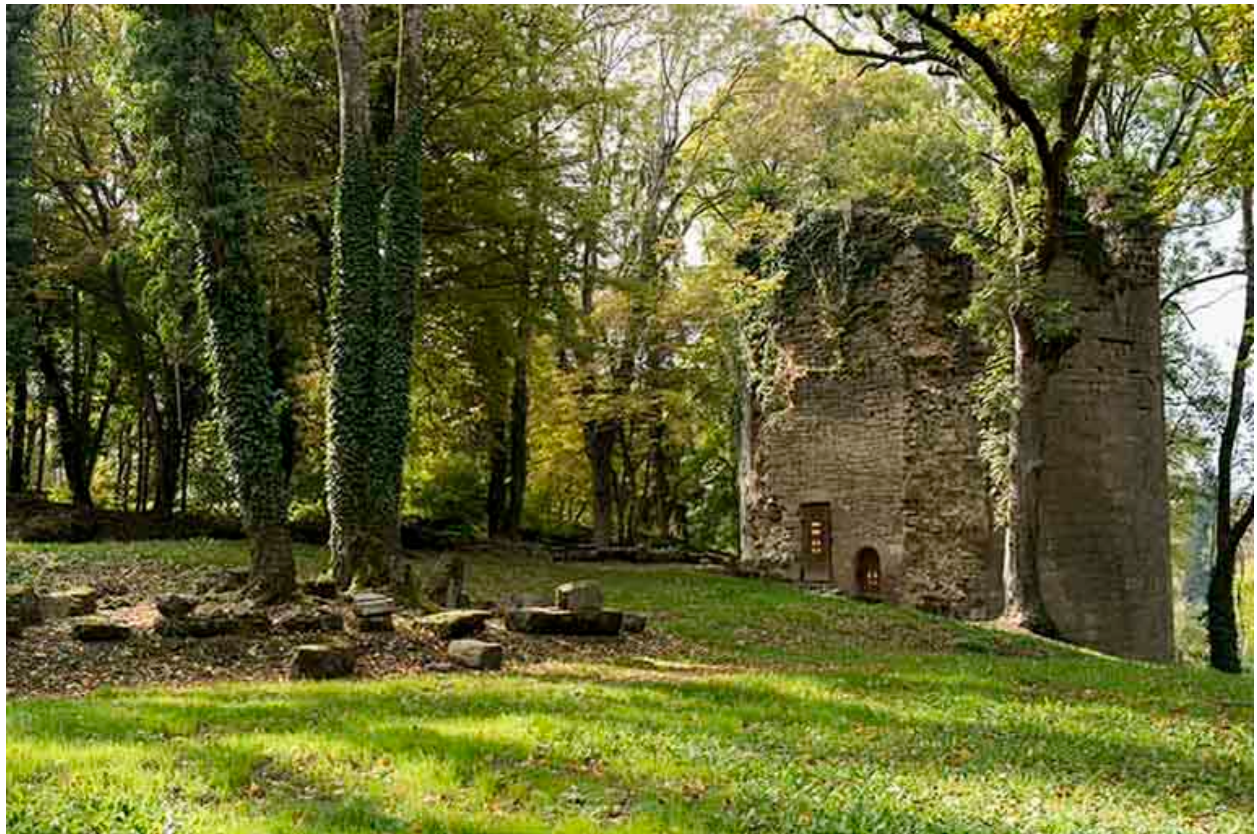
La tour ouest, vue de l'est.

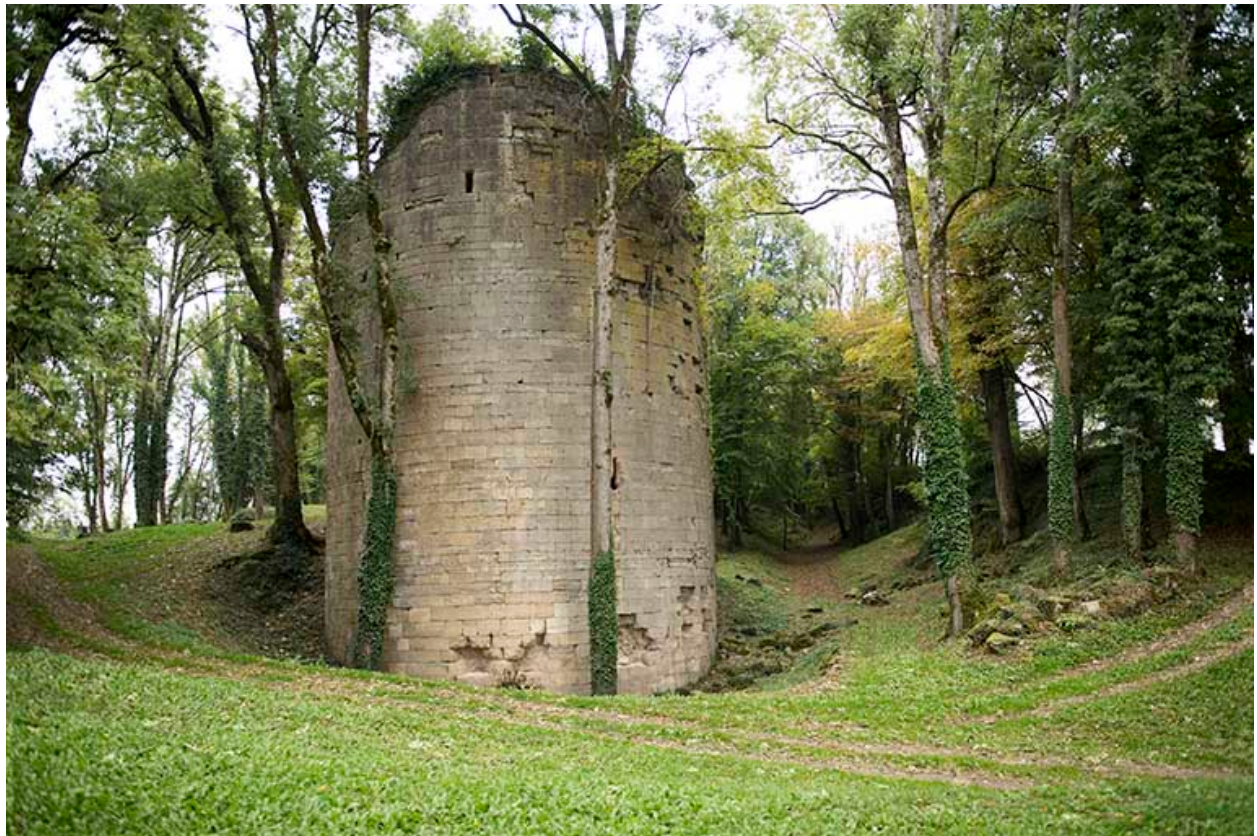
La tour ouest, vue de l'ouest.

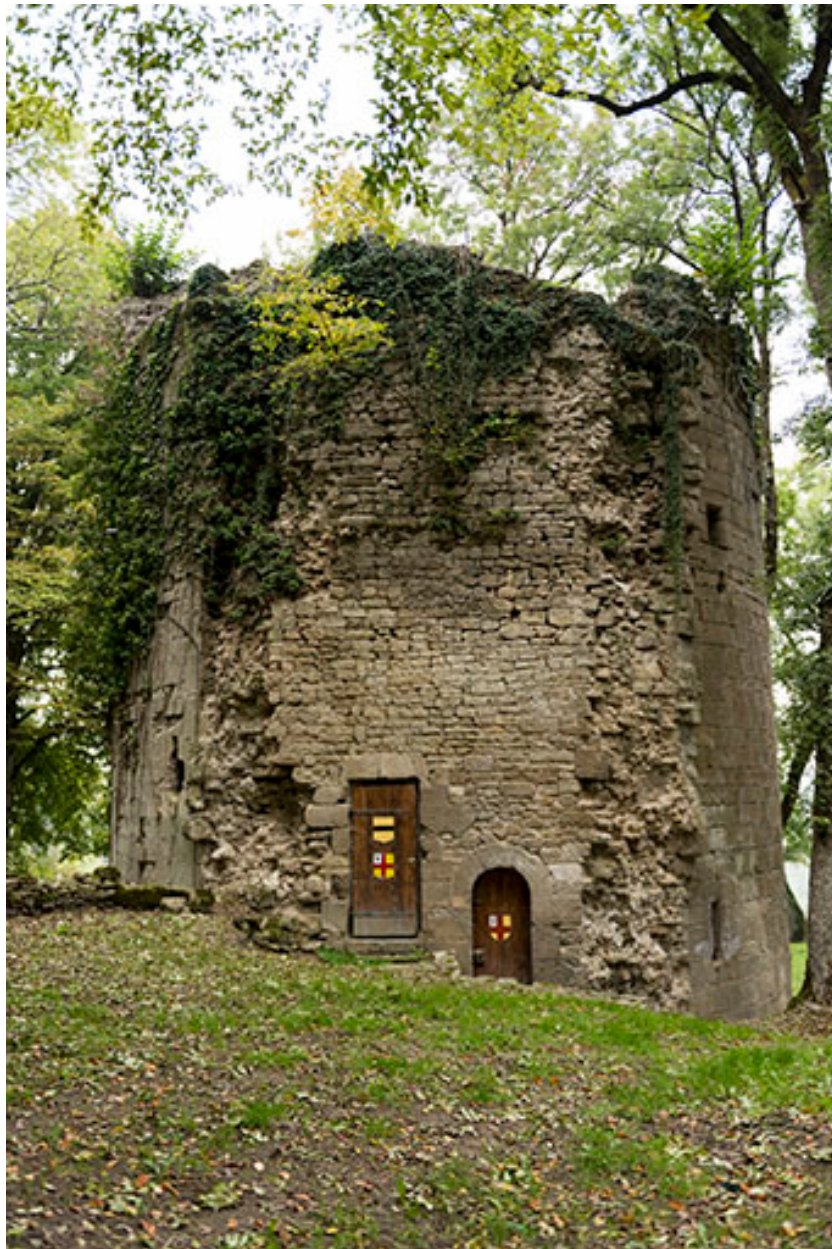
La tour ouest, vue rapprochée de l'est.

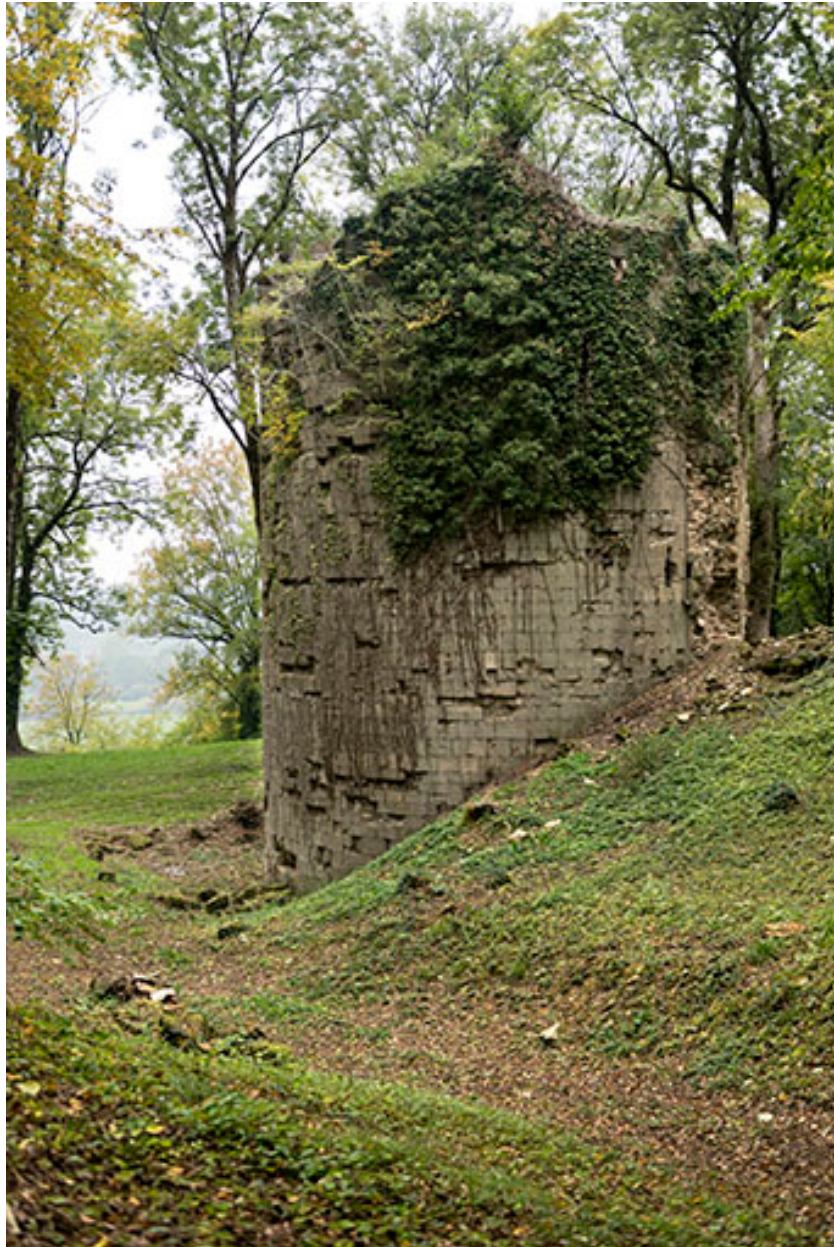
La tour ouest : vue rapprochée du sud.

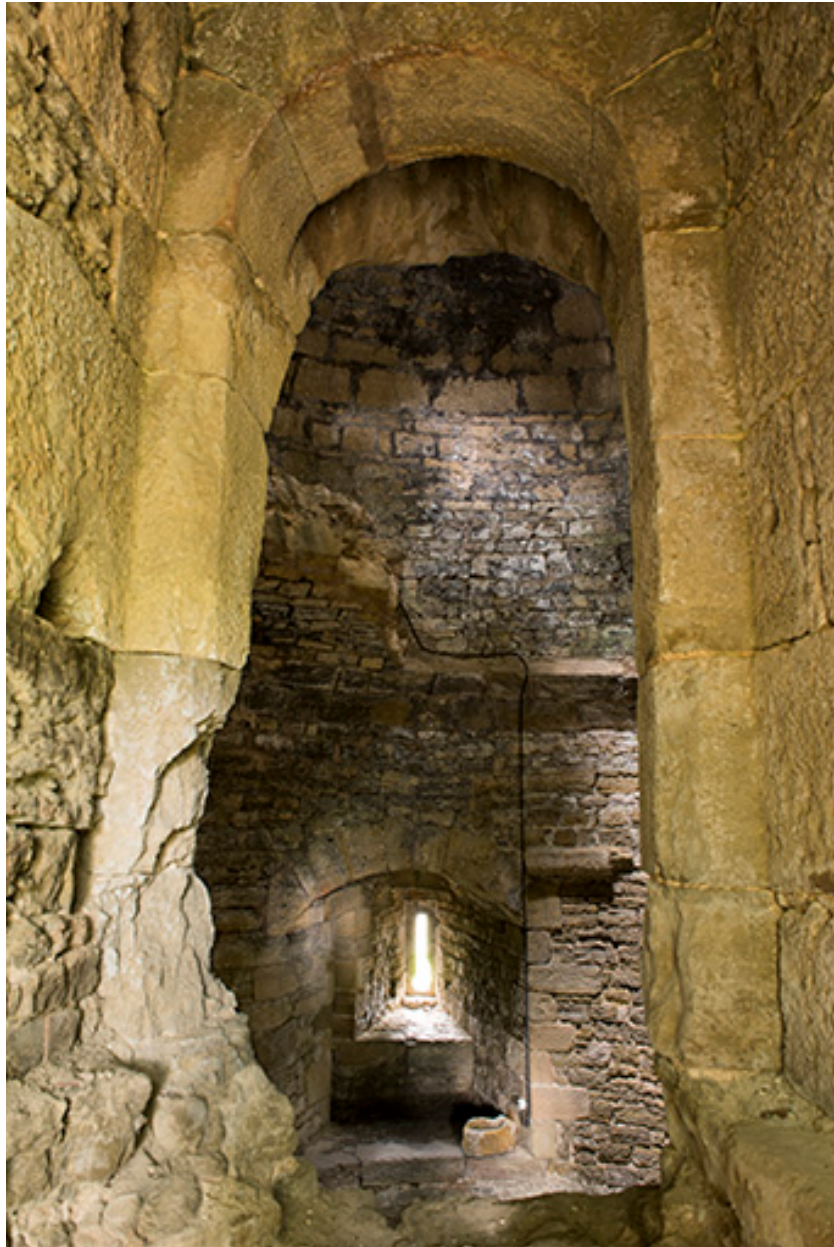
La tour ouest. Vue intérieure depuis l'entrée.

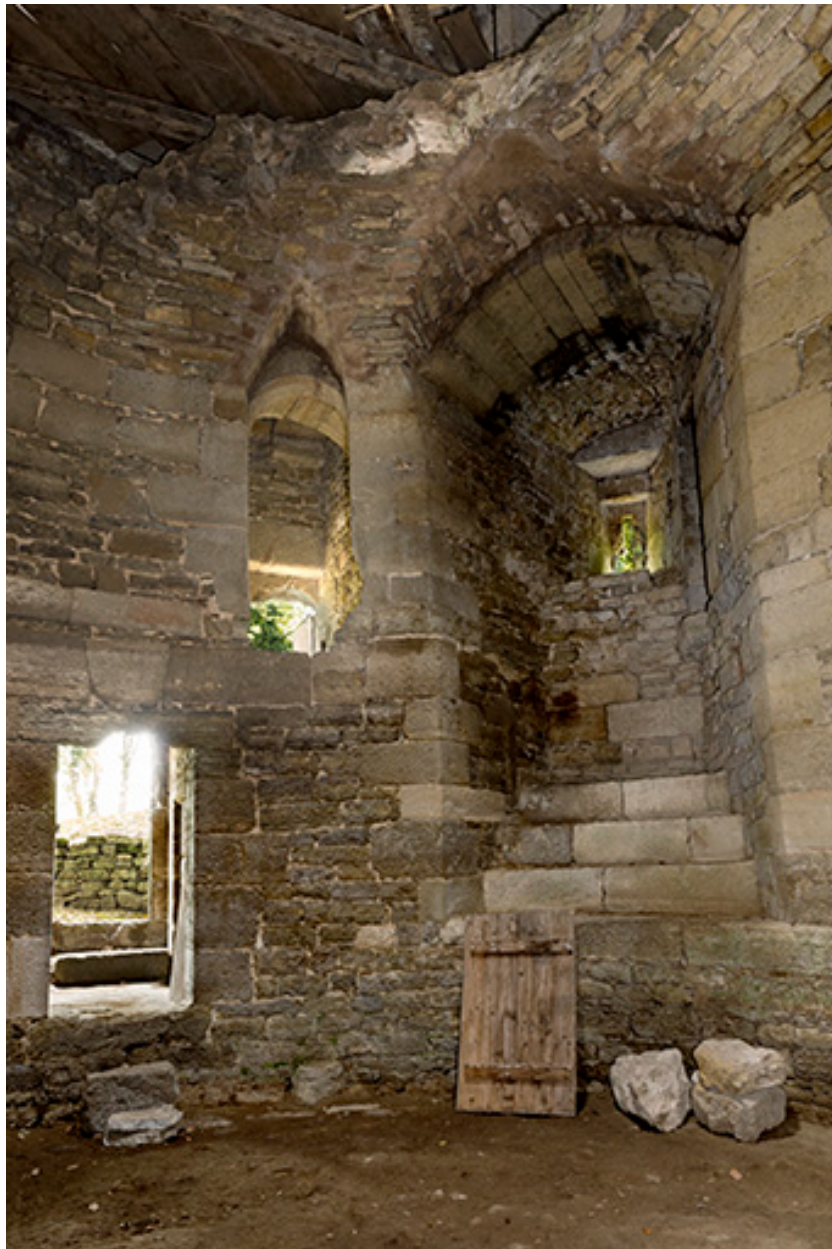
Dans la tour ouest : vue sur l'entrée et l'escalier.

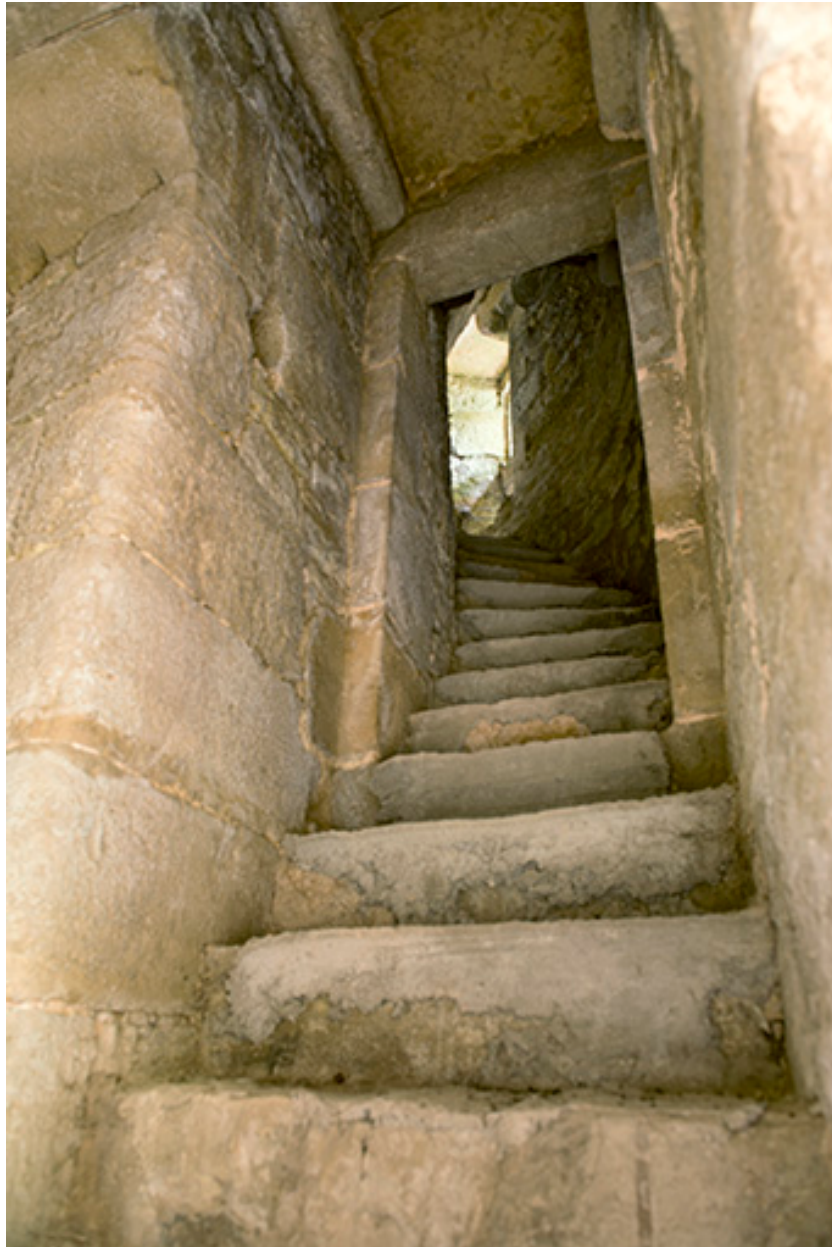
La tour ouest. Vue intérieure de l'escalier.

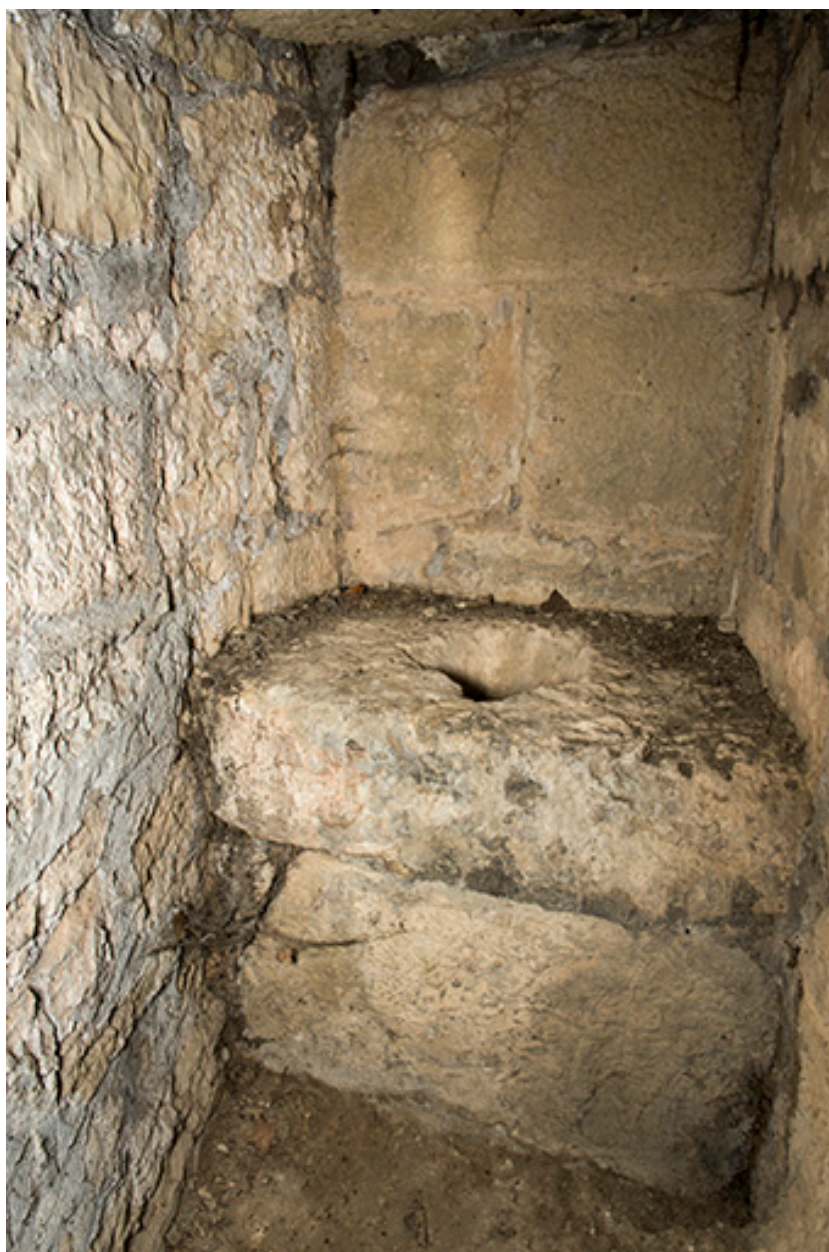
Dans la tour ouest. Latrines.

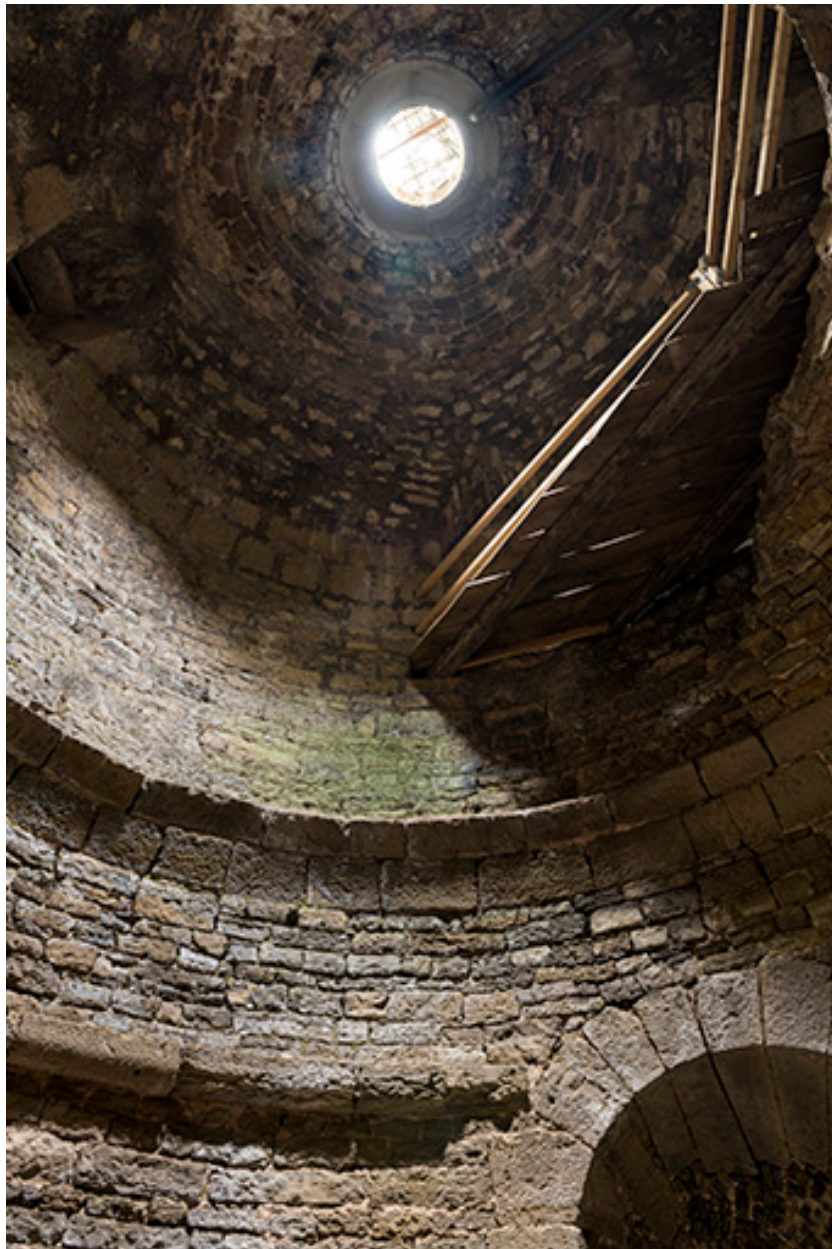
Dans la tour ouest. Vue de la partie sommitale depuis l'intérieur.

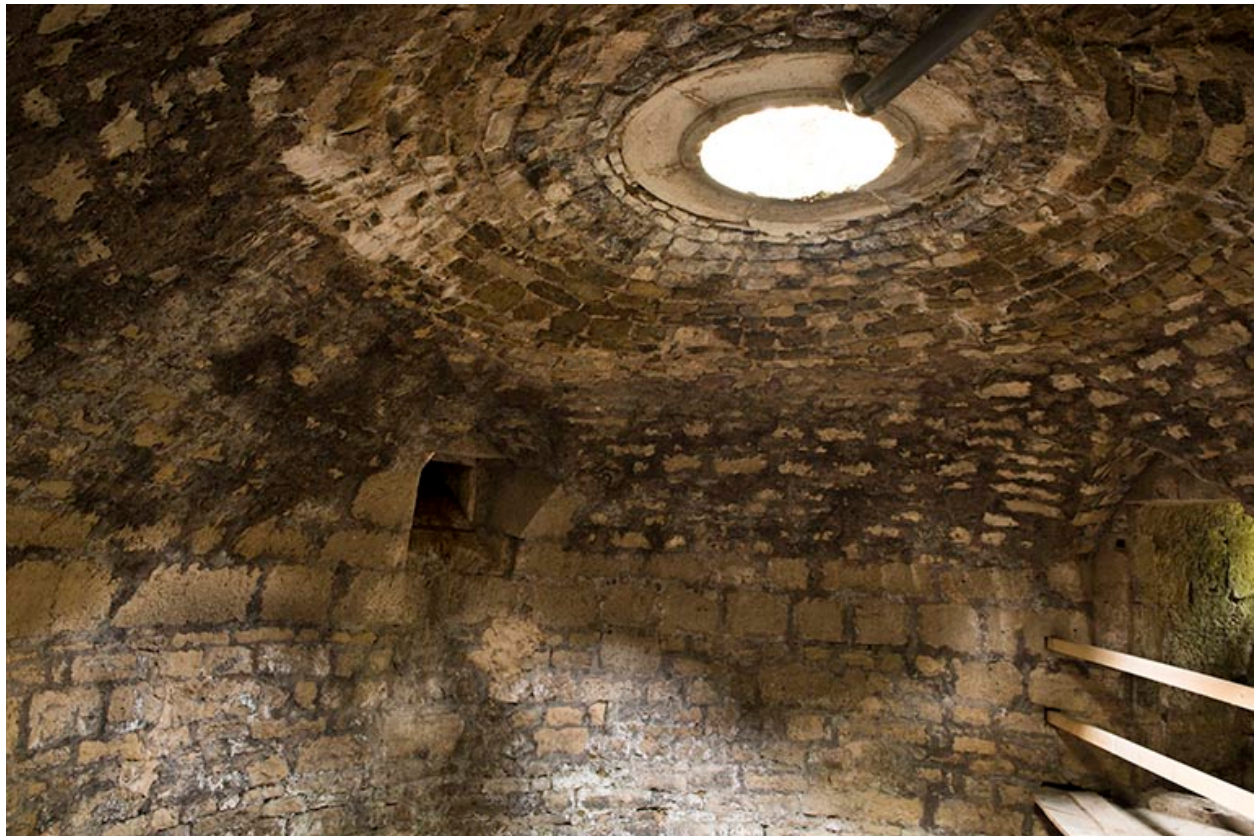
Dans la tour ouest. Vue rapprochée de la partie sommitale depuis l'intérieur.

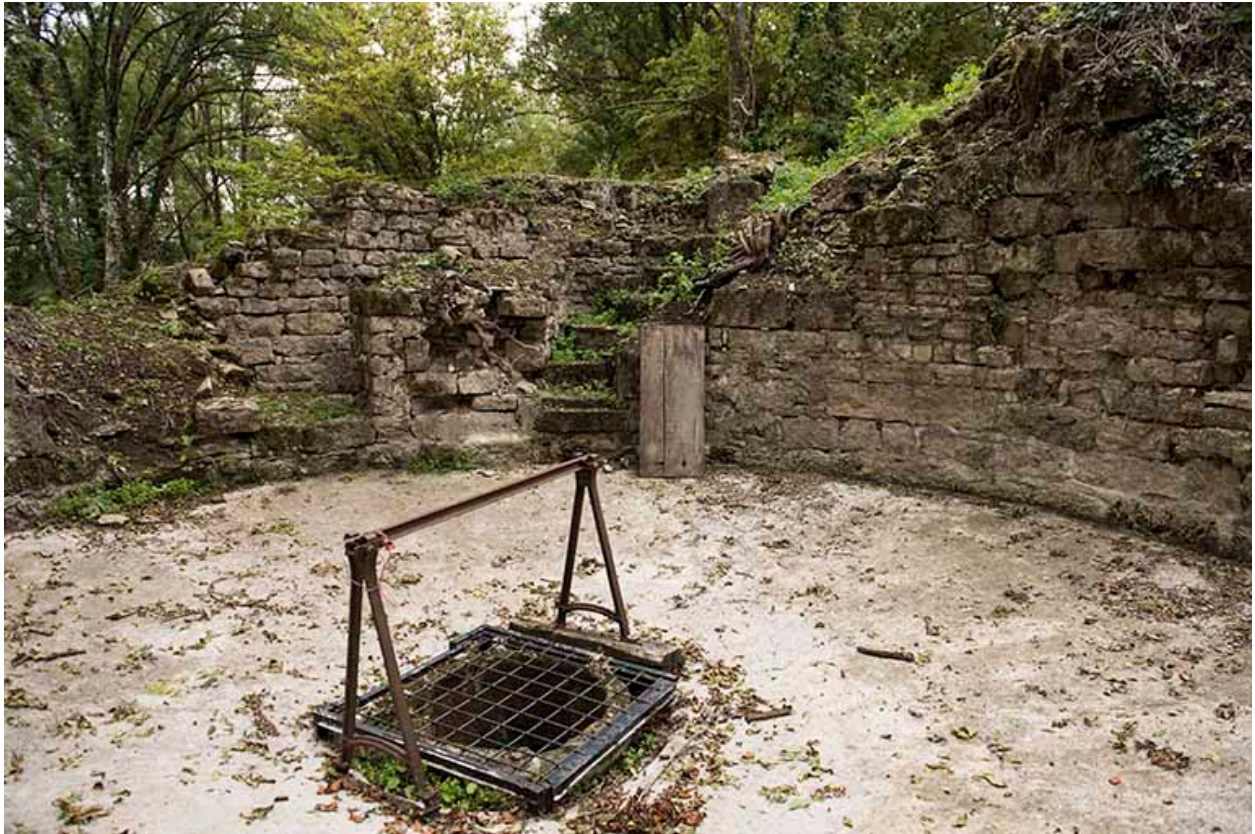
Dans la tour ouest. Vue de la partie sommitale depuis le haut.

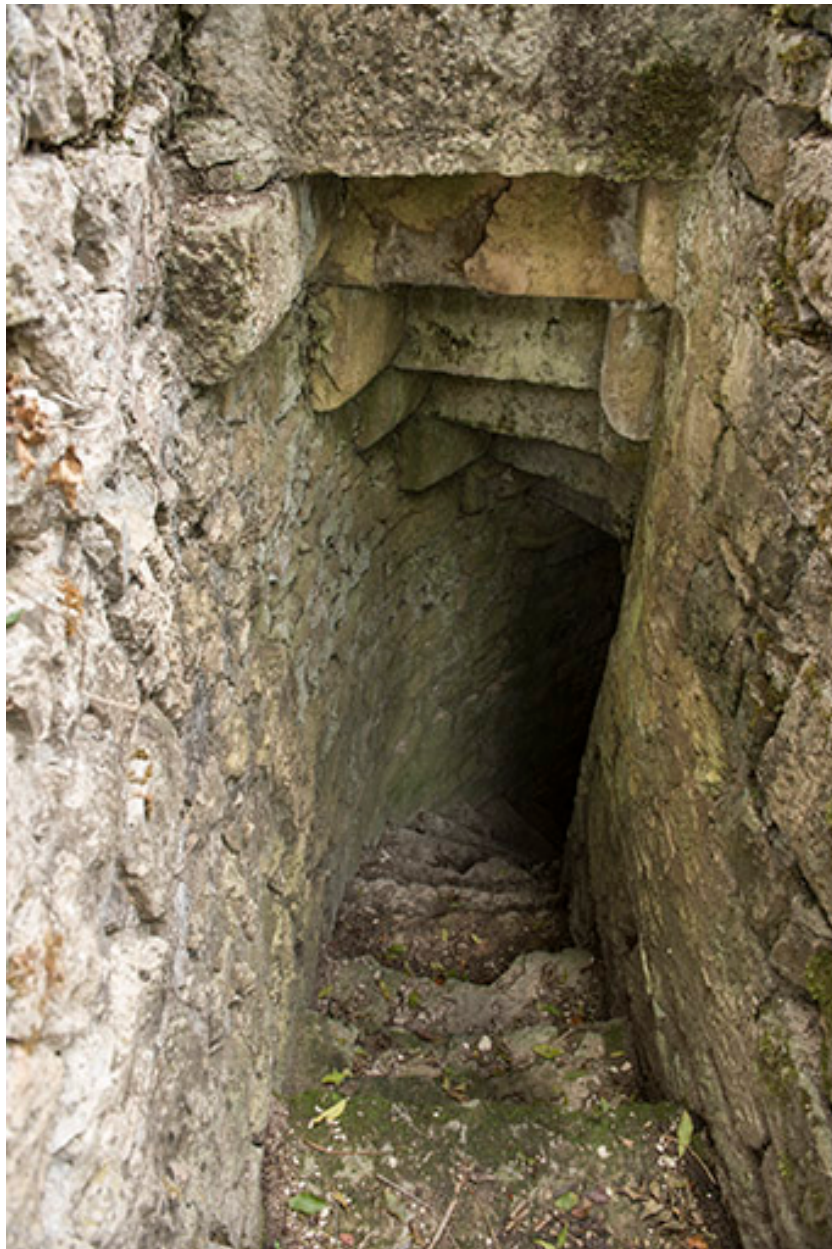
Dans la tour ouest. Vue de l'escalier depuis le haut.

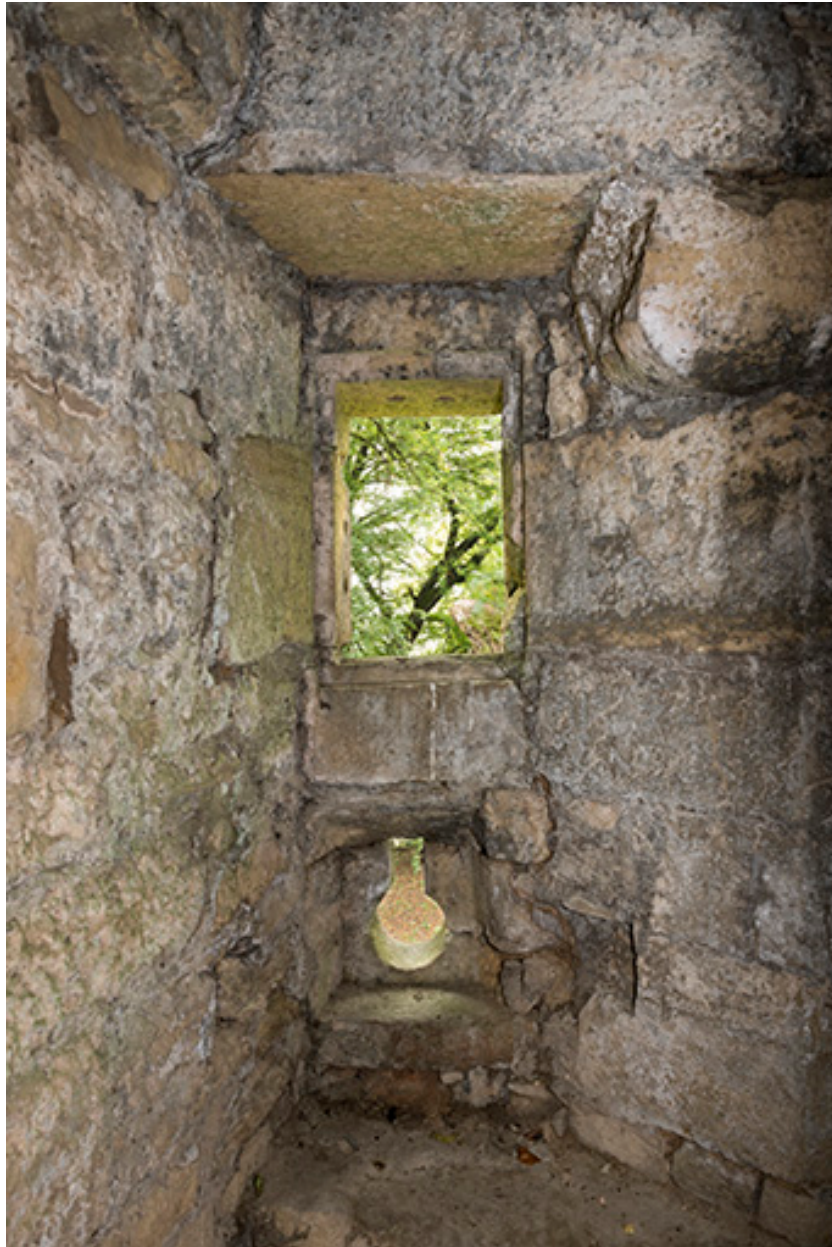
Dans la tour ouest : meurtrière, canonnière.

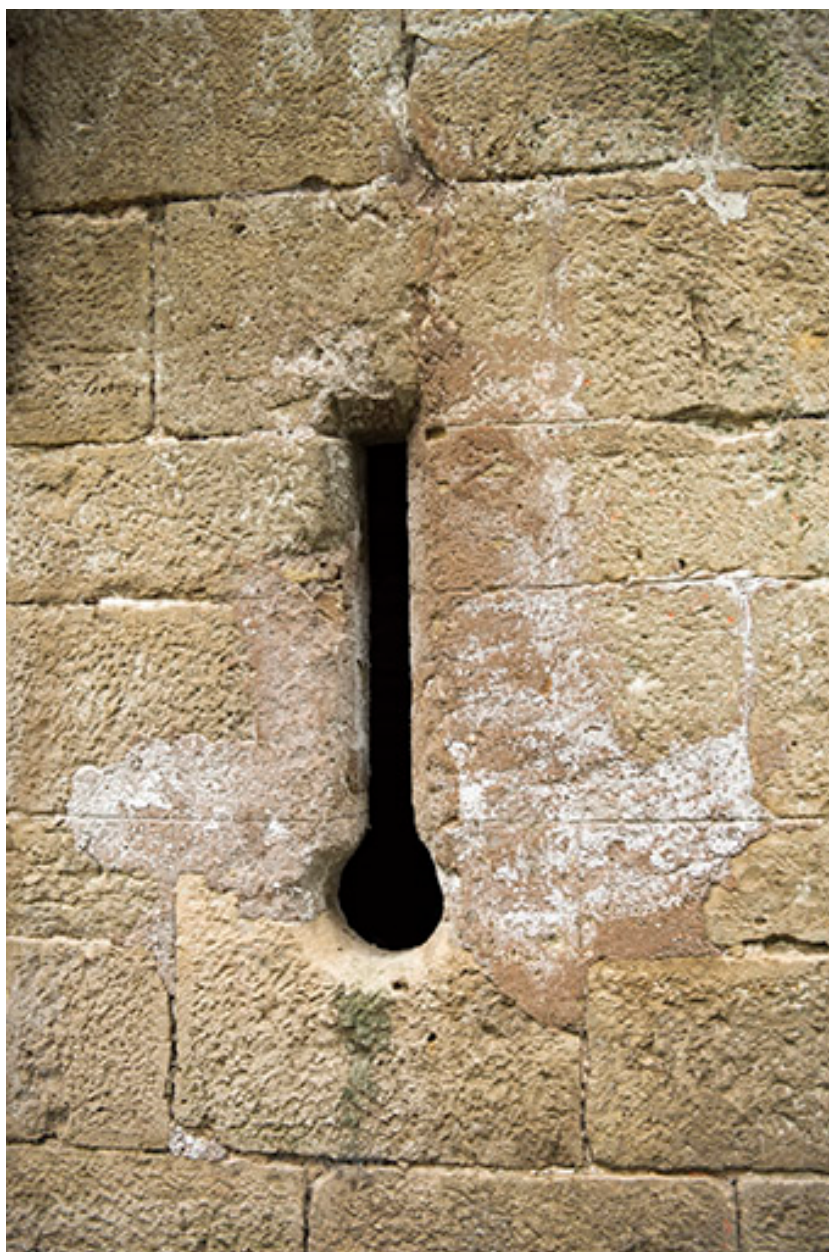
Tour ouest : vue extérieure de la canonnière.

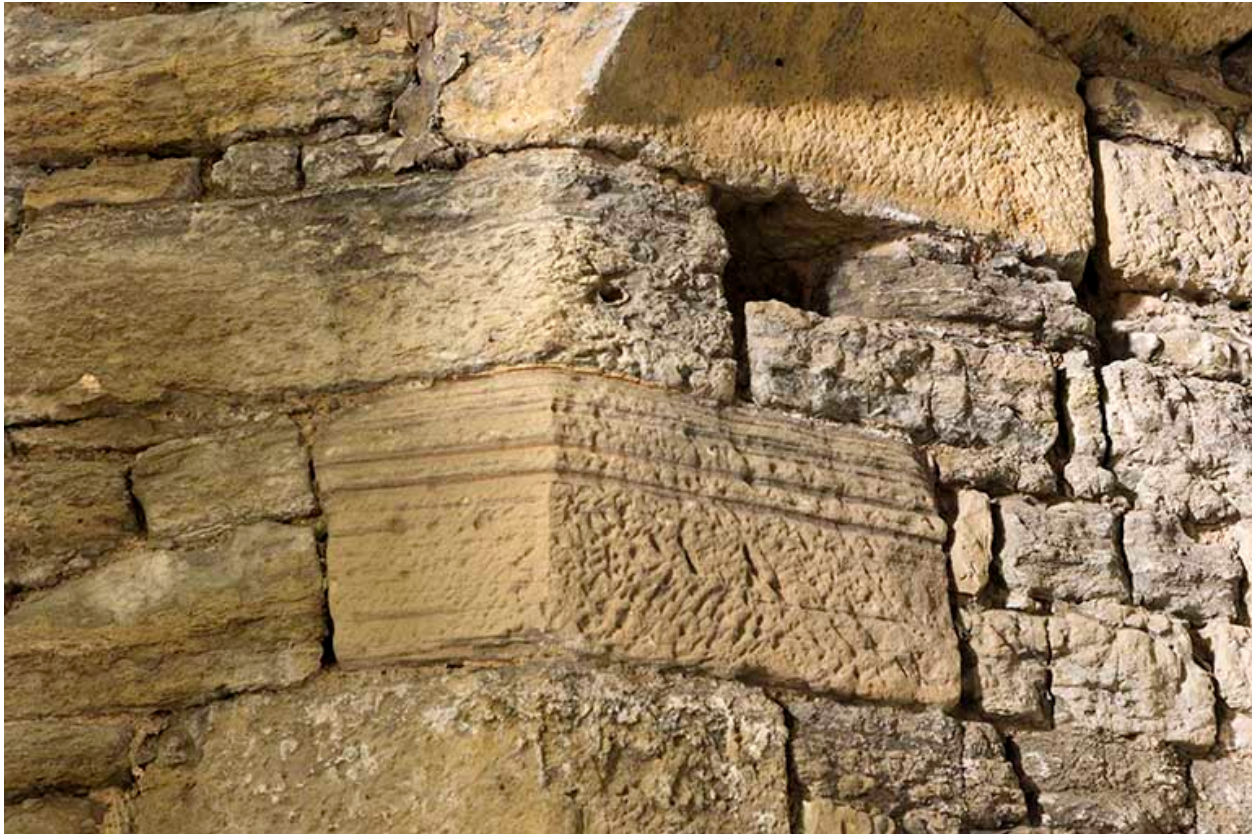
Détail de maçonnerie.

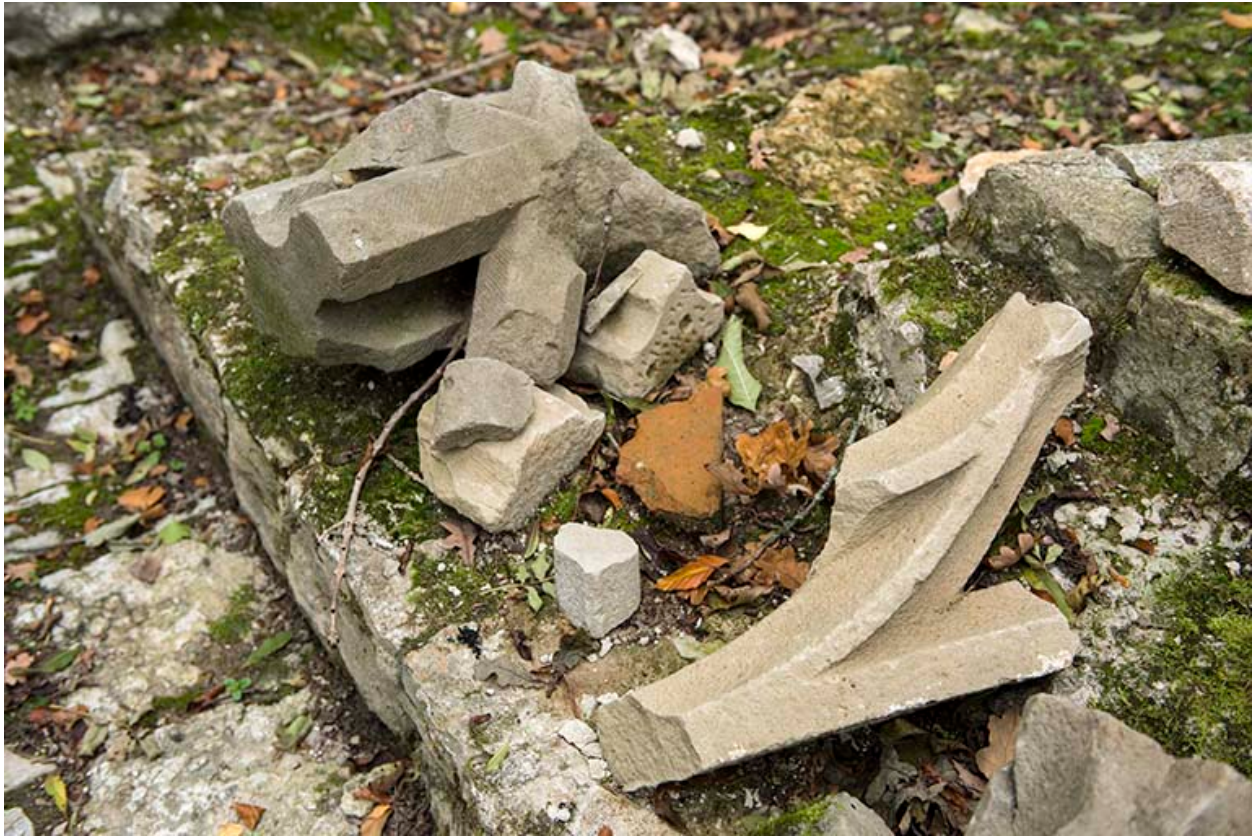
Fragments de voutes.

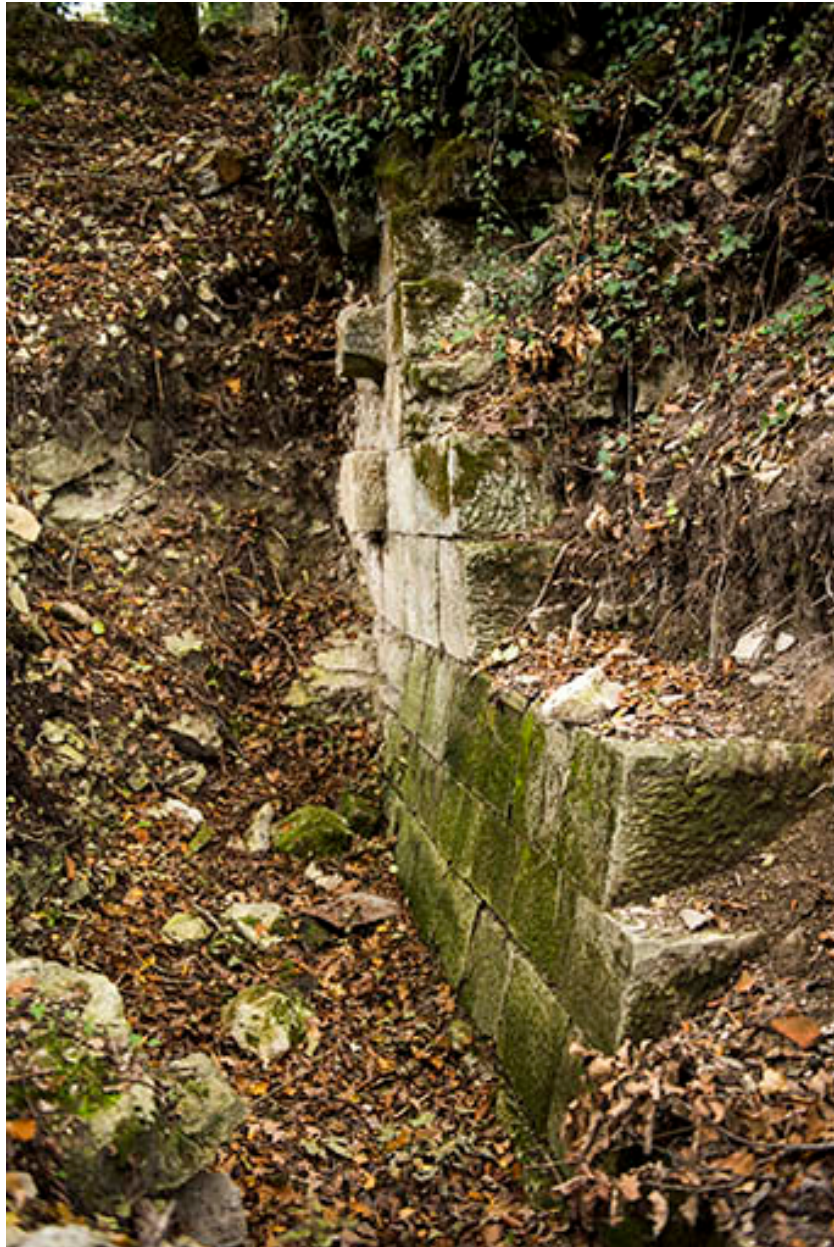
Vestiges. Détail de maçonnerie.

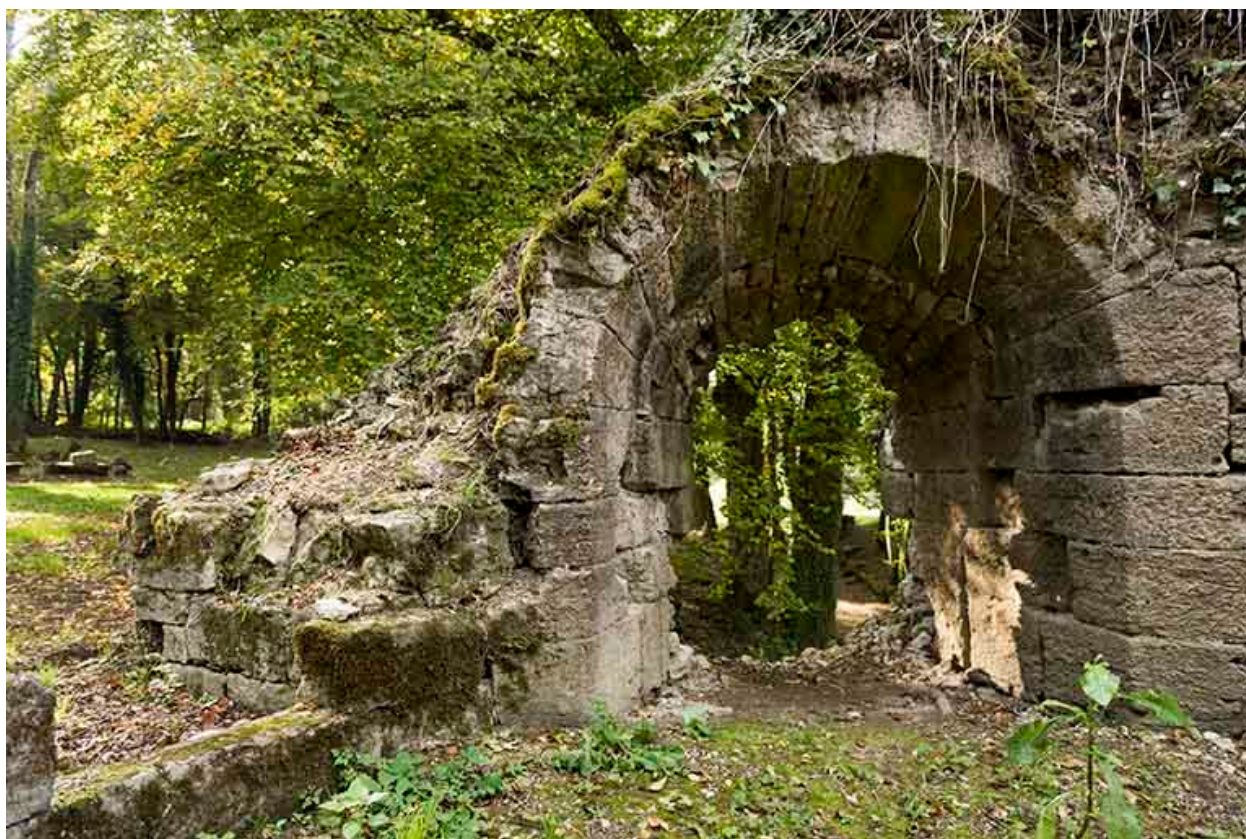
Tour est. Meurtrière orientée vers le sud ouest.

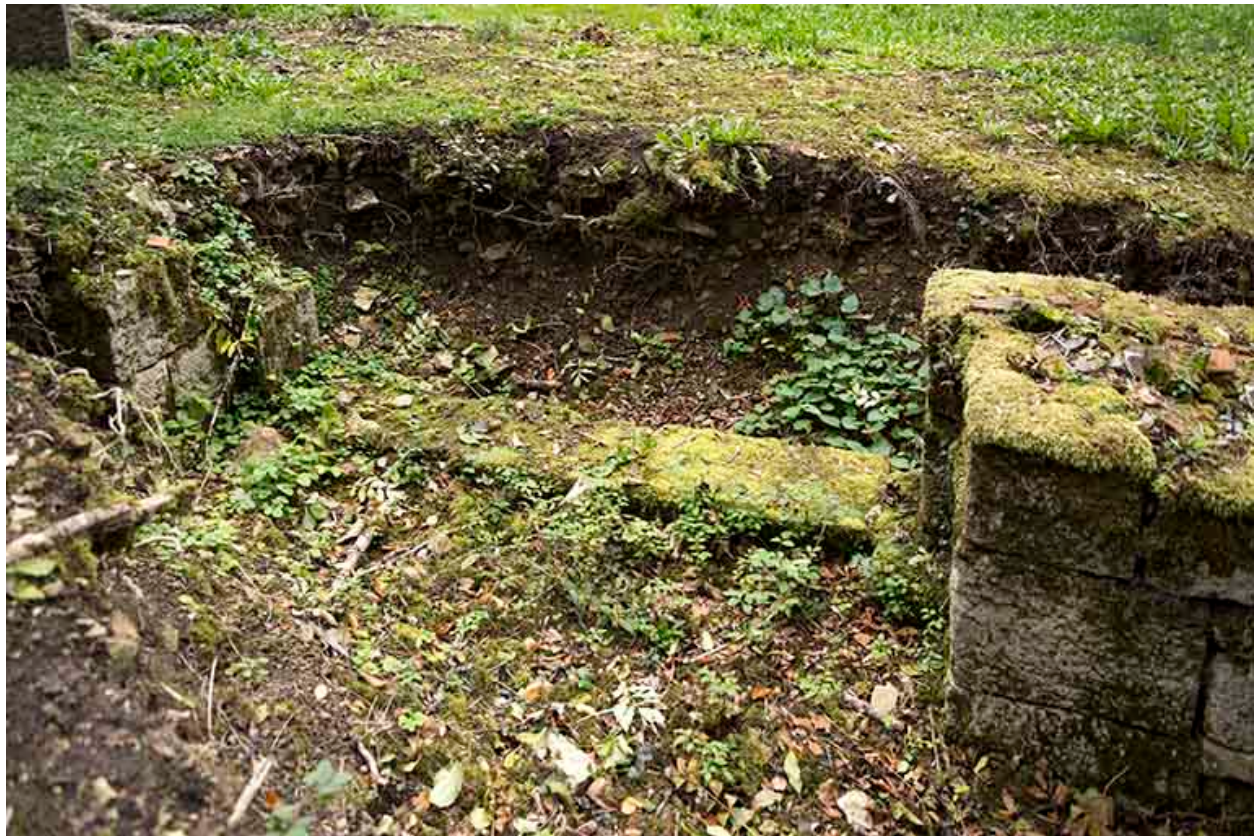
Détail de maçonnerie autour de la tour est.
