Bourgogne-Franche-Comté, Jura  
Villard-Saint-Sauveur  
le Villard

## église paroissiale Saint-Antoine

Numéro de dossier : IA39000130  
Date de l'enquête initiale : 1996  
Date(s) de rédaction : 1996  
Cadre de l'étude : inventaire topographique  
Degré d'étude : étudié

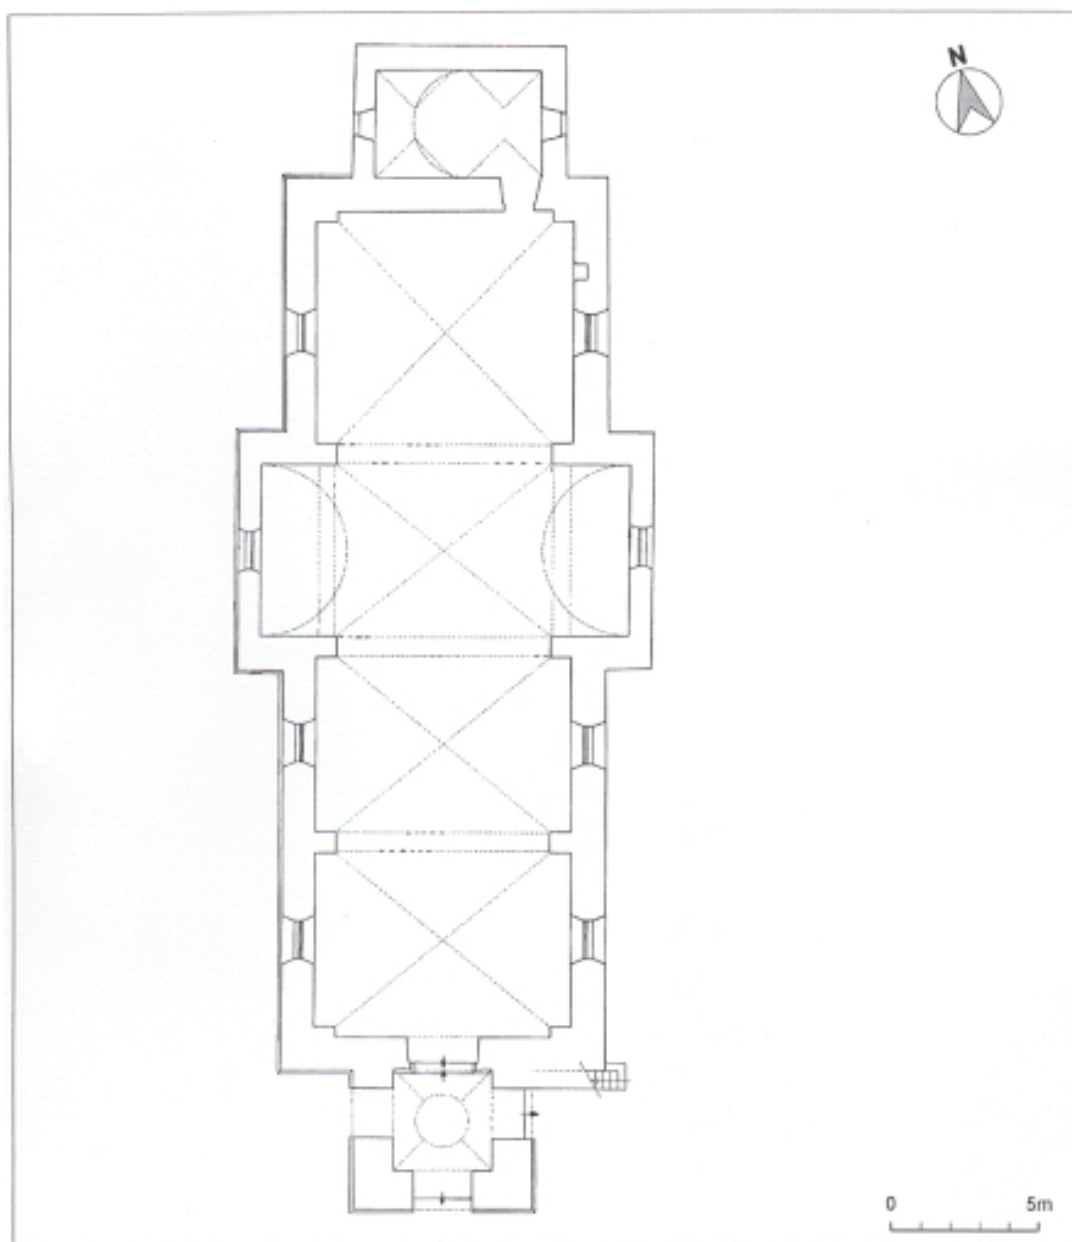
Plan au sol.  
Dess. Jérôme Mongreville  
IVR43\_20003900825A1

Plan au sol.

Plan : plan en croix latine

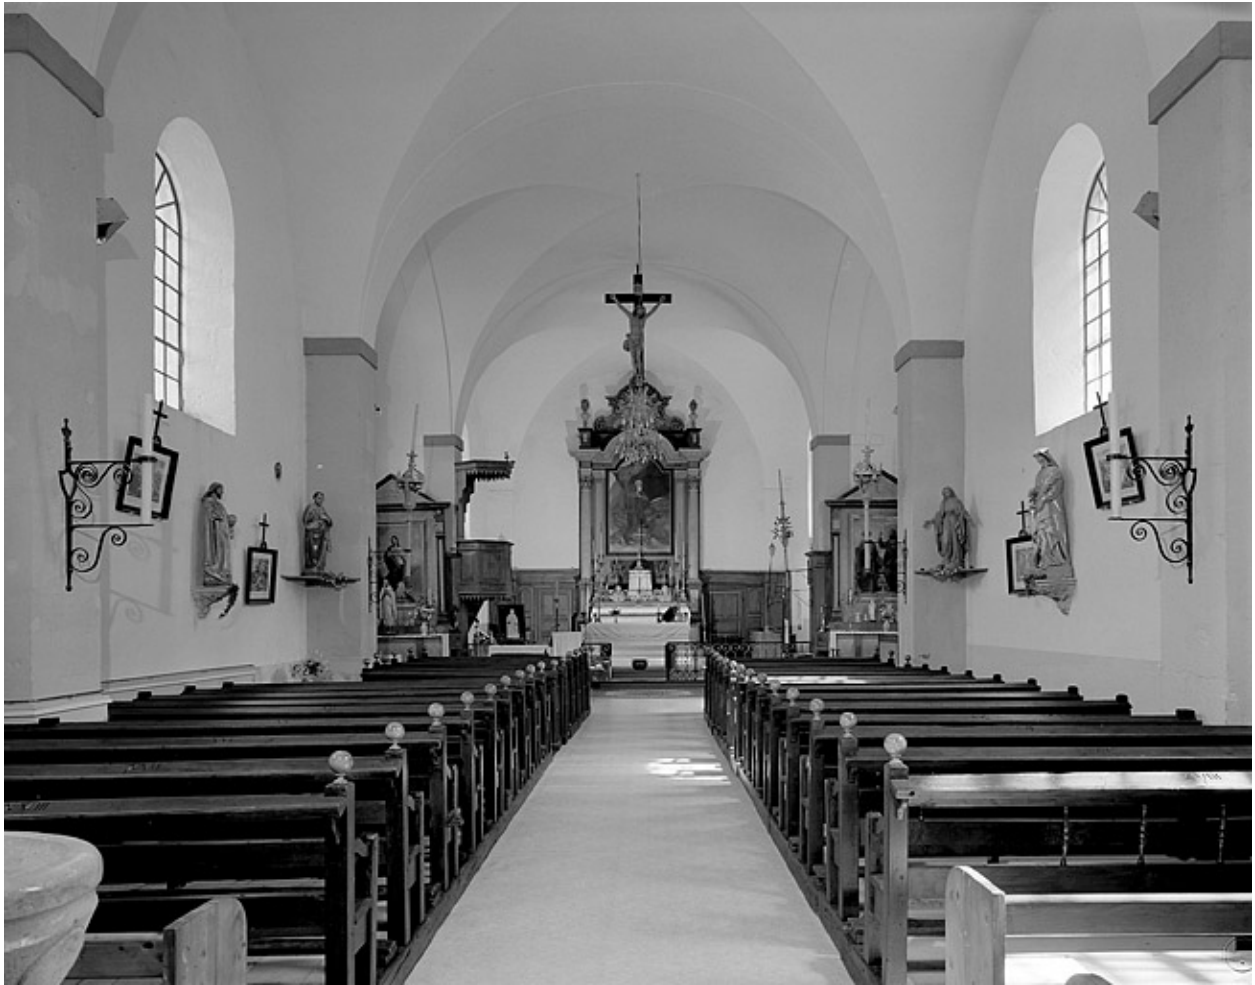
La nef et le chœur  
vus depuis l'entrée.  
Phot. Yves Sancey  
IVR43\_19963900789V

La nef et le chœur vus depuis l'entrée.

Tour clocher hors-oeuvre en façade avec toit en pavillon couvert en zinc. La nef a un seul vaisseau couvert d'une voûte d'arêtes, de même que le chœur au chevet plat. Les bras du transept, peu saillants, sont voûtés en berceau en plein cintre. Un même toit à longs pans couvre la nef, le transept et le chœur. Le pignon ouest est découvert ; le chevet est couvert d'une croupe droite. La sacristie, à l'est du chevet, a une voûte en berceau à lunettes. Un escalier extérieur droit au sud de la tour clocher donne accès à ses parties supérieures.

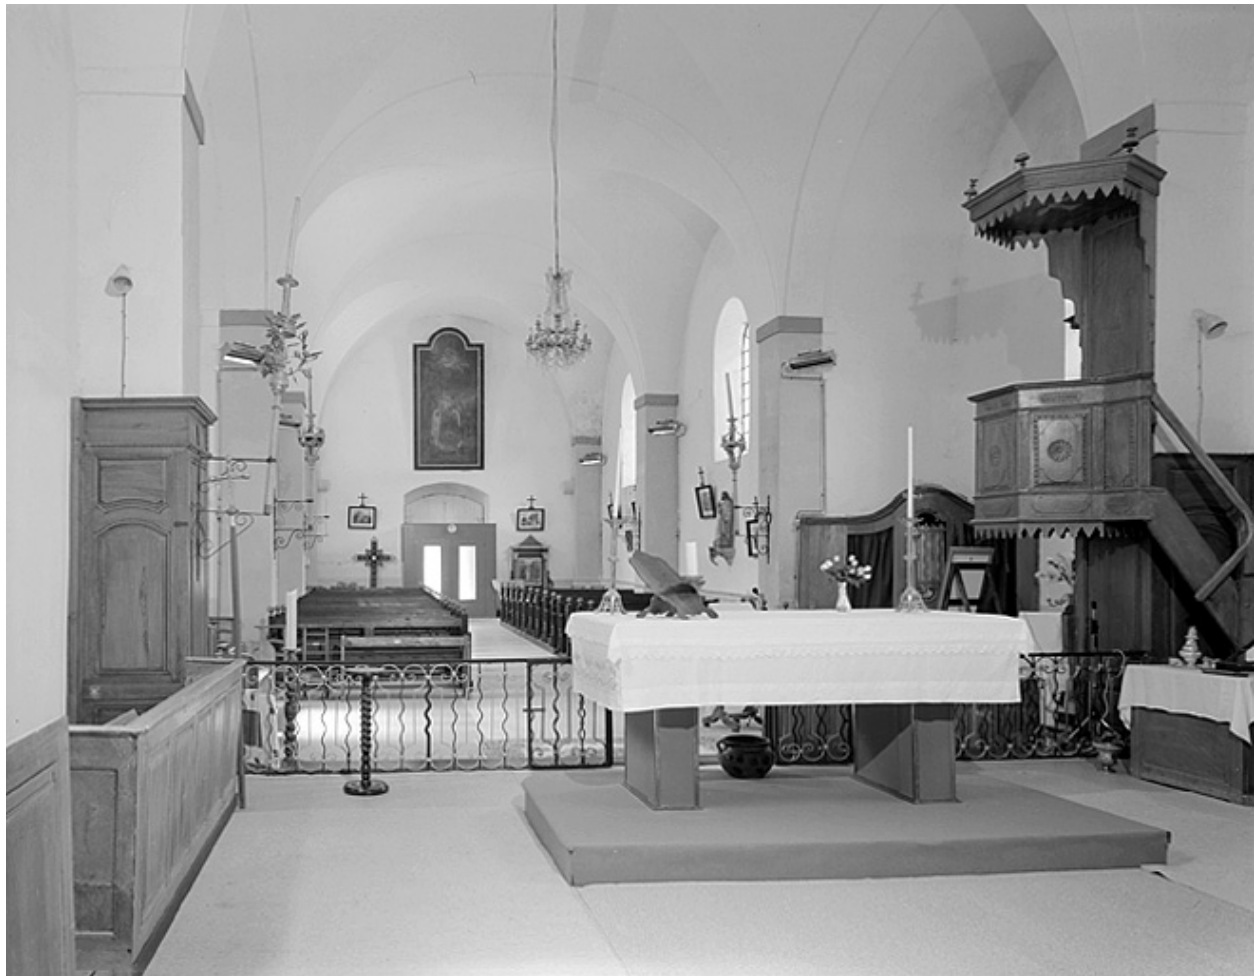
Elévation intérieure nord  
vue depuis le chœur.  
Phot. Yves Sancey  
IVR43\_19963900790V

Elévation intérieure nord vue depuis le chœur.
