## Maison, 34 rue du 10 septembre

Numéro de dossier : IA00016270  
Date de l'enquête initiale : 2013  
Date(s) de rédaction : 1987, 2013  
Cadre de l'étude : inventaire topographique  
Degré d'étude : étudié

Dénomination : maison  
Parties constituantes non étudiées : cour

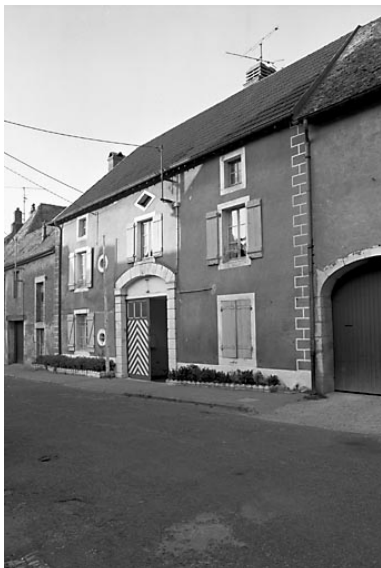
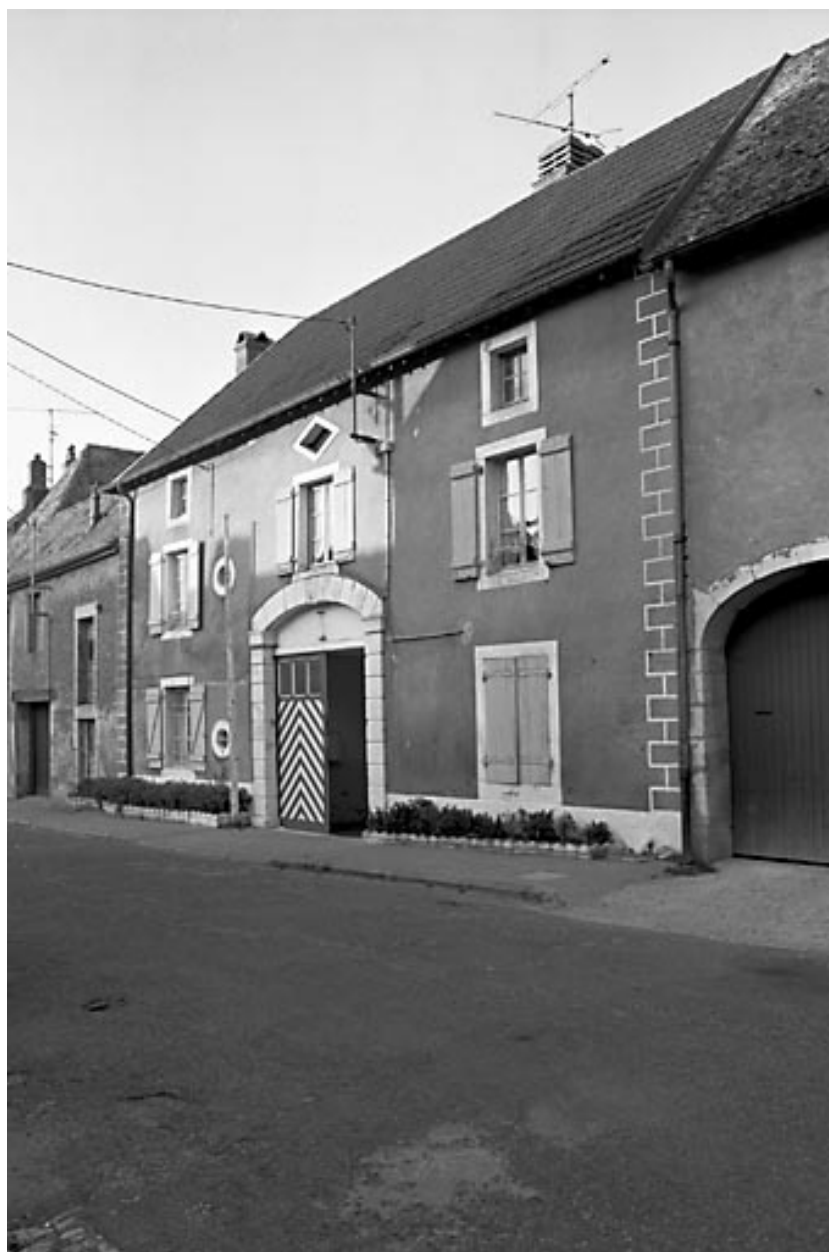
Cette façade sur rue est percée de baies quadrangulaires organisées en trois travées principales. Seule la grande porte centrale du rez-de-chaussée possède un linteau en arc segmentaire. Deux oculi se trouvent dans la partie nord de la façade.

Façade antérieure de trois quarts droit  
Phot. Dominique Dominguez  
IVR43\_19807000525X

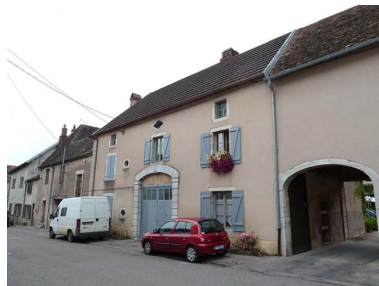
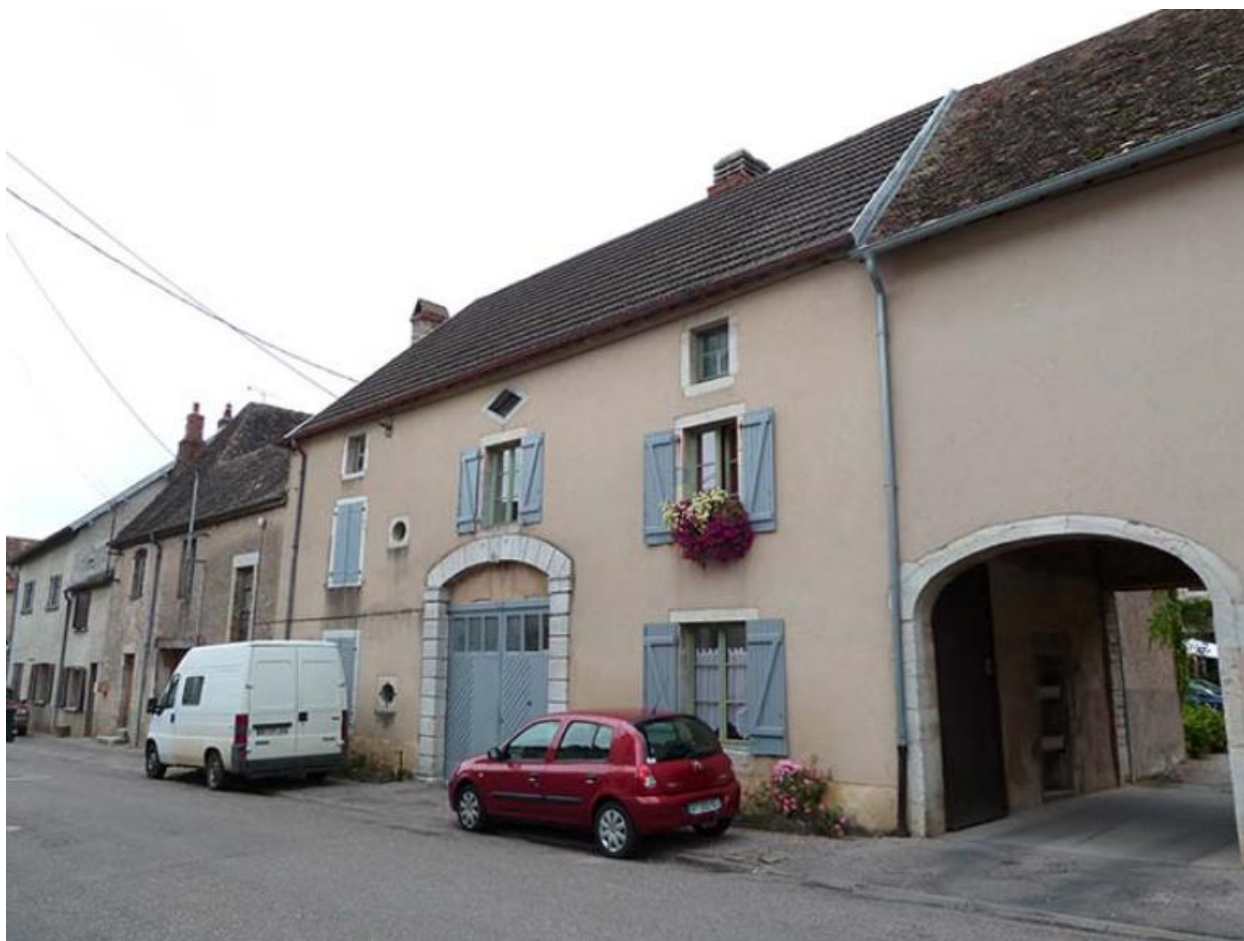
Vue générale sud-ouest  
Phot. Sabrina Dalibard  
IVR43\_20137000799NUC2A

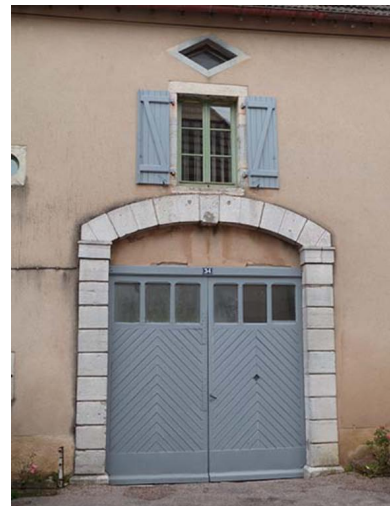
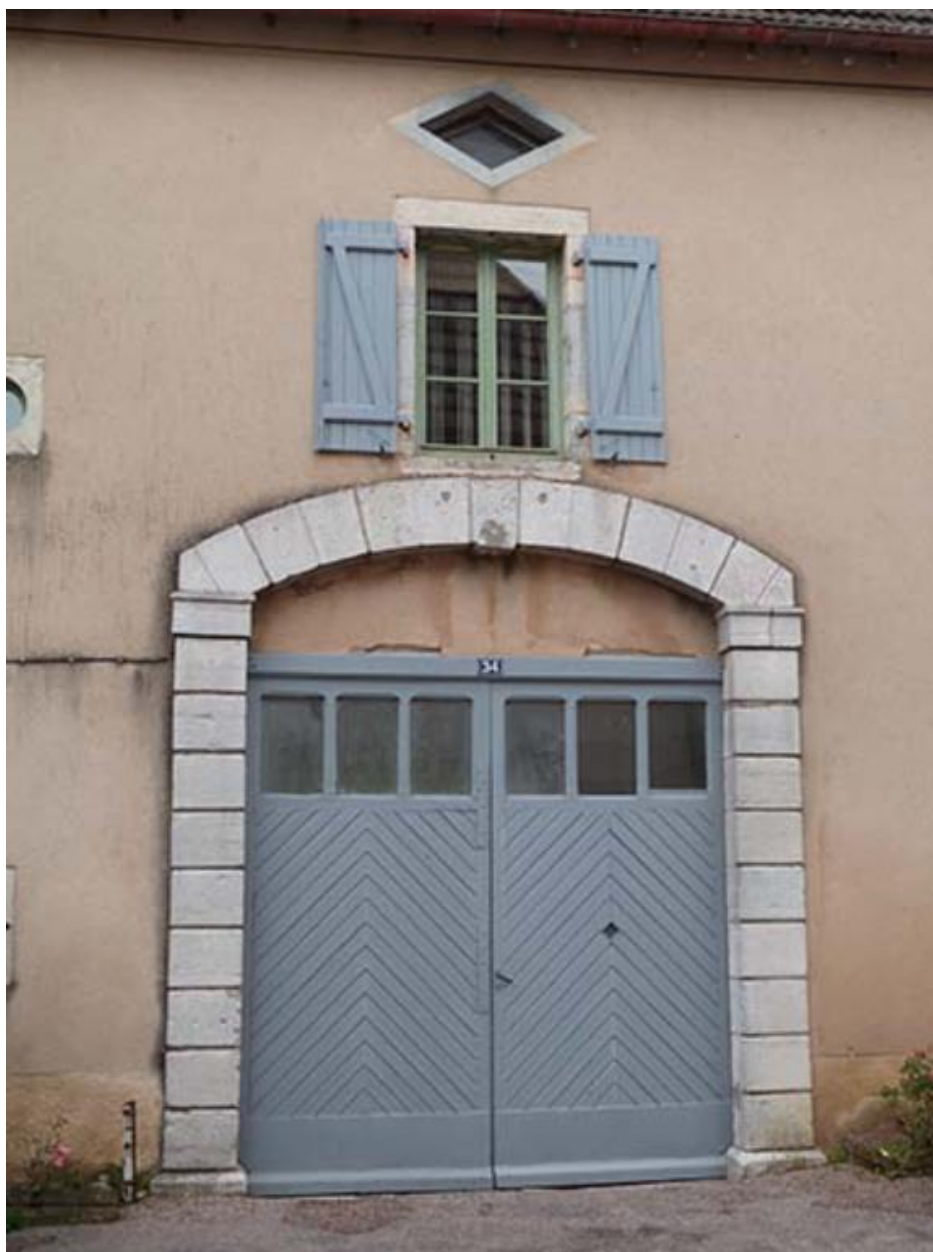
La grande porte percée au centre de la façade donne accès à la cour située à l'arrière du bâtiment.

Cette disposition de porche central traversant l'édifice n'est pas très fréquent dans la commune ; en effet, le porche donnant accès à la cour se trouve le plus souvent sur l'un des côtés de la construction.

Détail du porche  
Phot. Sabrina Dalibard  
IVR43\_20137000800NUC2A
