Bourgogne-Franche-Comté, Doubs  
Besançon  
îlot Chevanney  
16 place de la Révolution

## **hôtel Dunod de Charnage**

Numéro de dossier : IA25000366  
Date de l'enquête initiale : 1996  
Date(s) de rédaction : 2002  
Cadre de l'étude : enquête thématique régionale demeures bisontines  
Degré d'étude : étudié

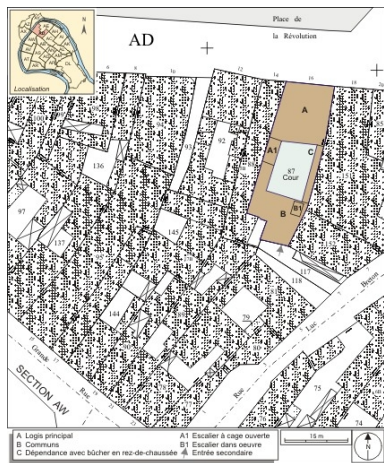
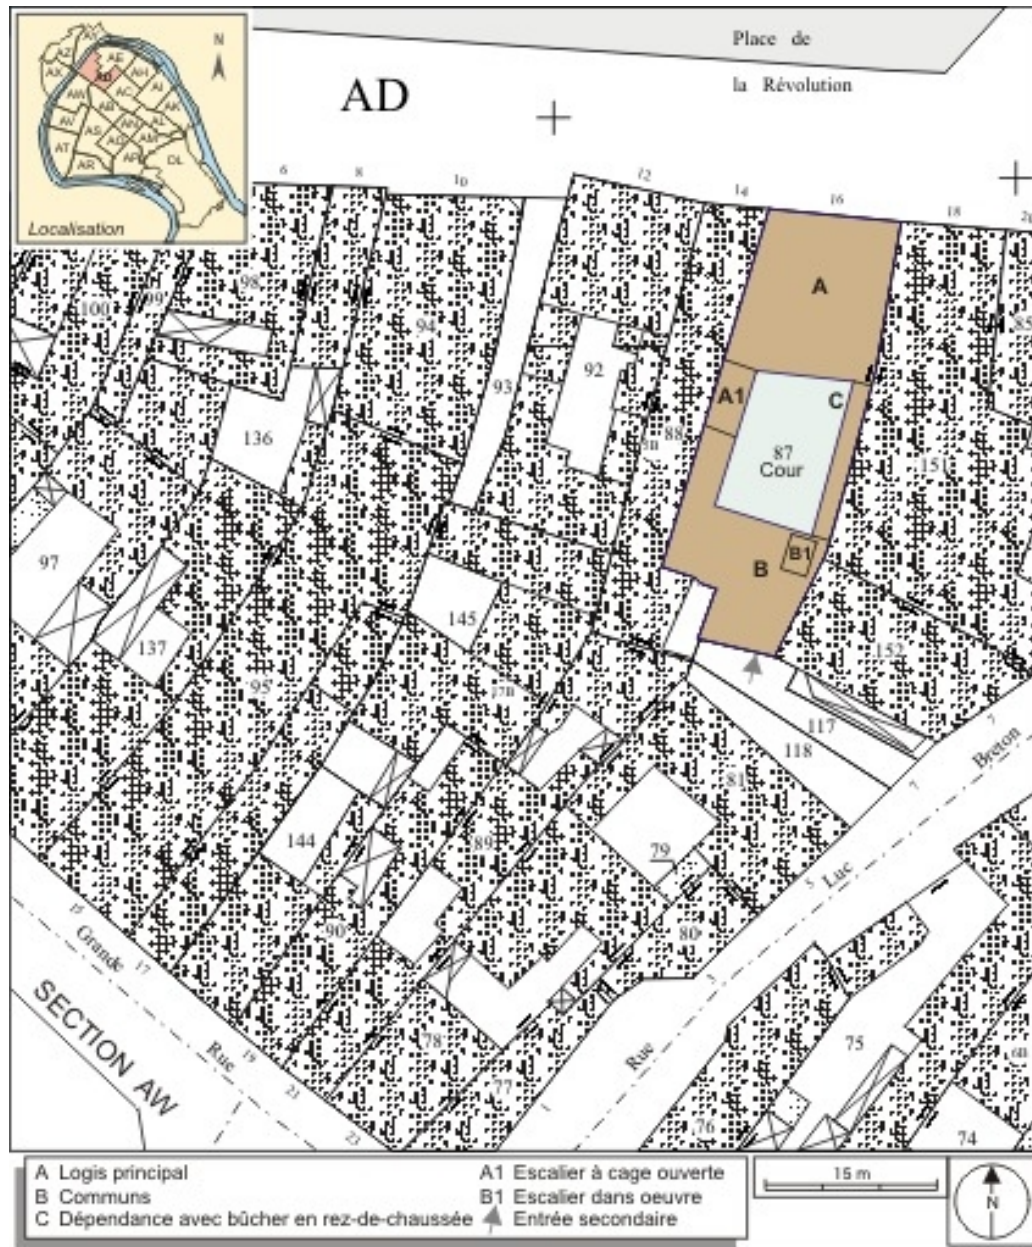
IVR43\_20072500065NUDA

Plan masse et de situation. Extrait du plan cadastral, 1994, section AD.

Technique de relevé : reprise de fond ; Échelle : 1/500

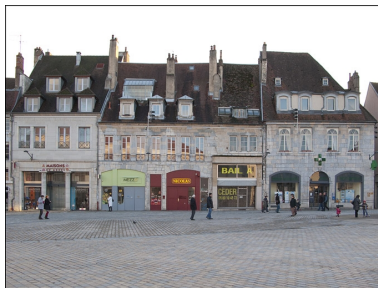
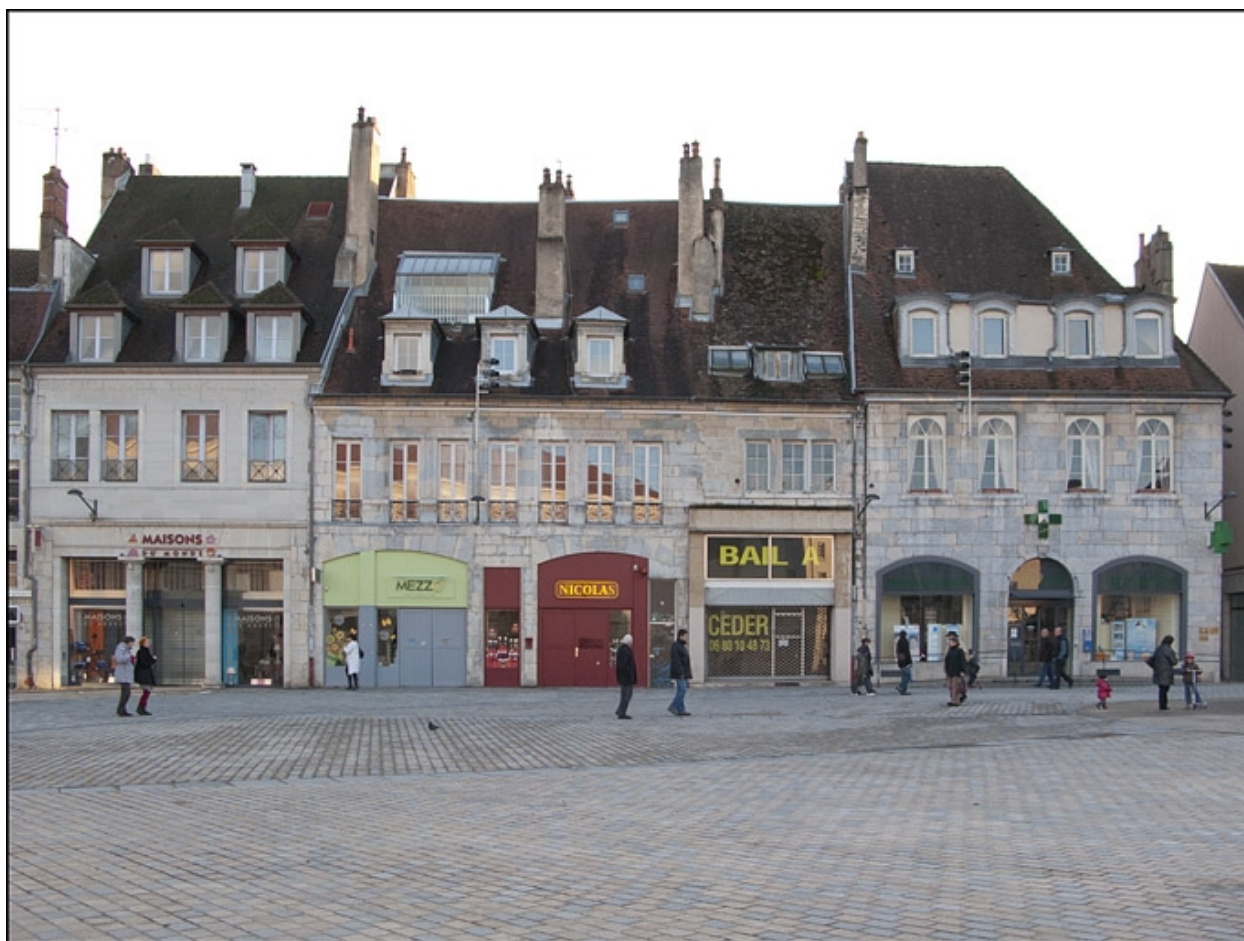
Vue d'ensemble de la façade antérieure dans l'alignement de la place.

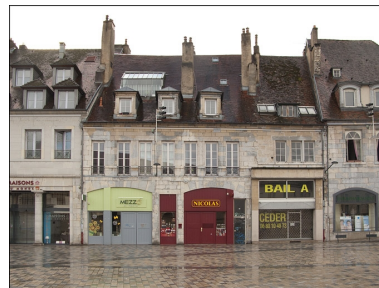
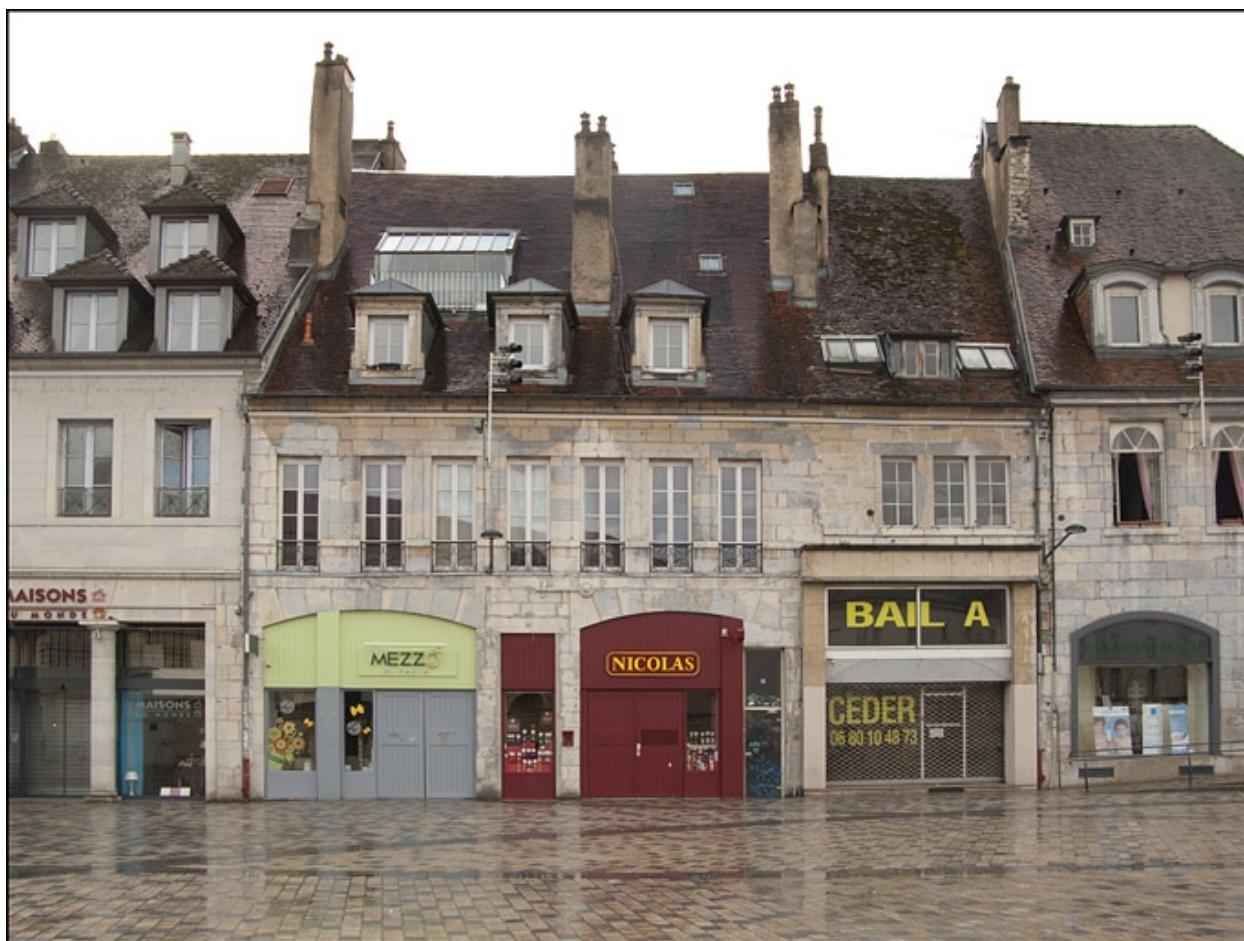
Vue d'ensemble de la façade antérieure, de face.

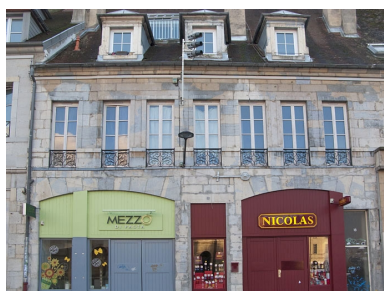
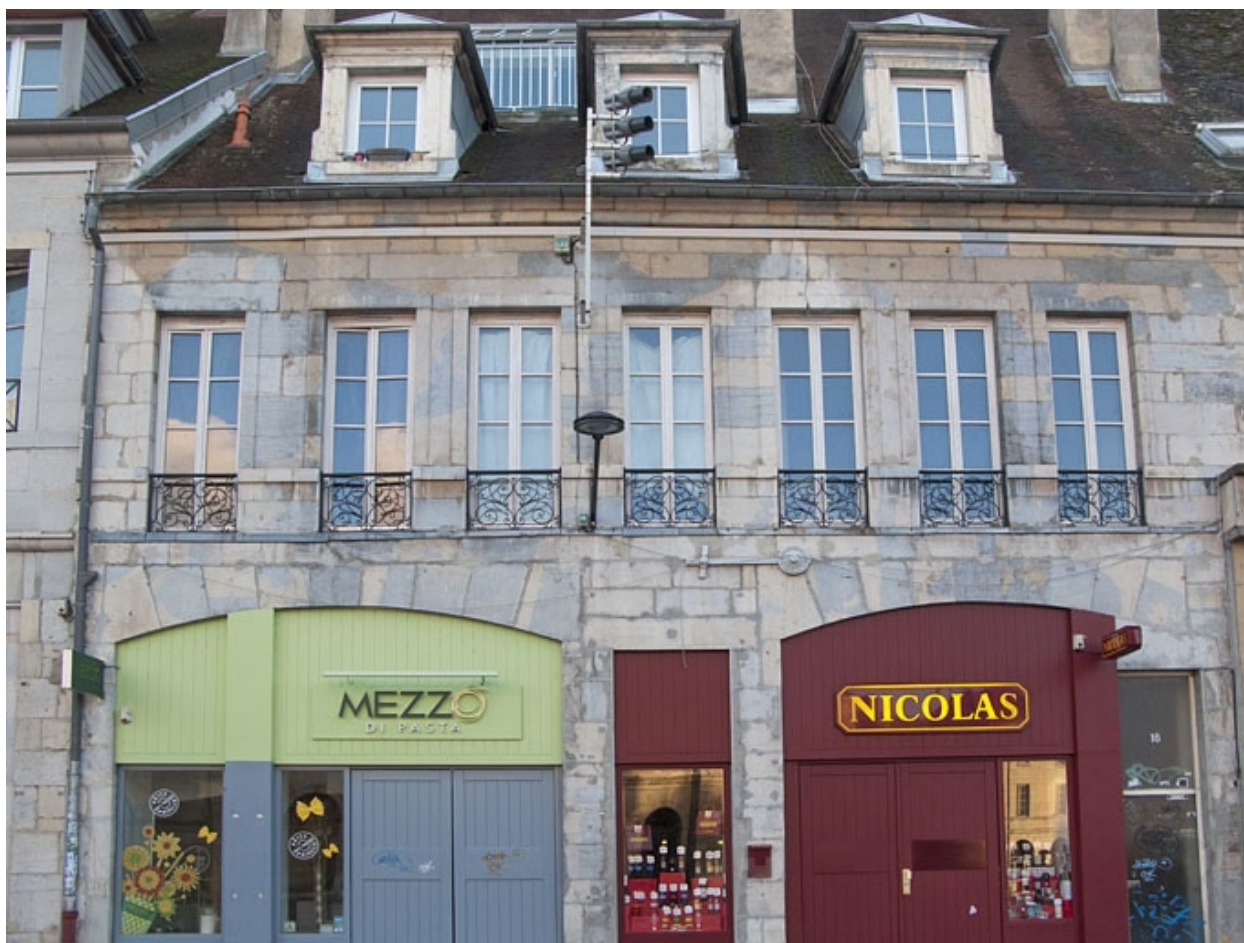
Vue d'ensemble rapprochée  
de la façade antérieure.  
Phot. Yves Sancey  
IVR43\_20102500289NUC2A

Vue d'ensemble rapprochée de la façade antérieure.

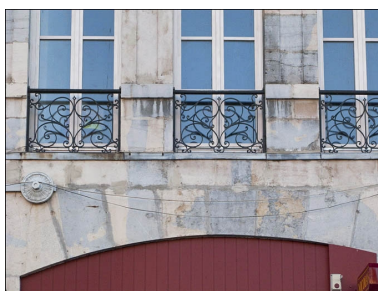
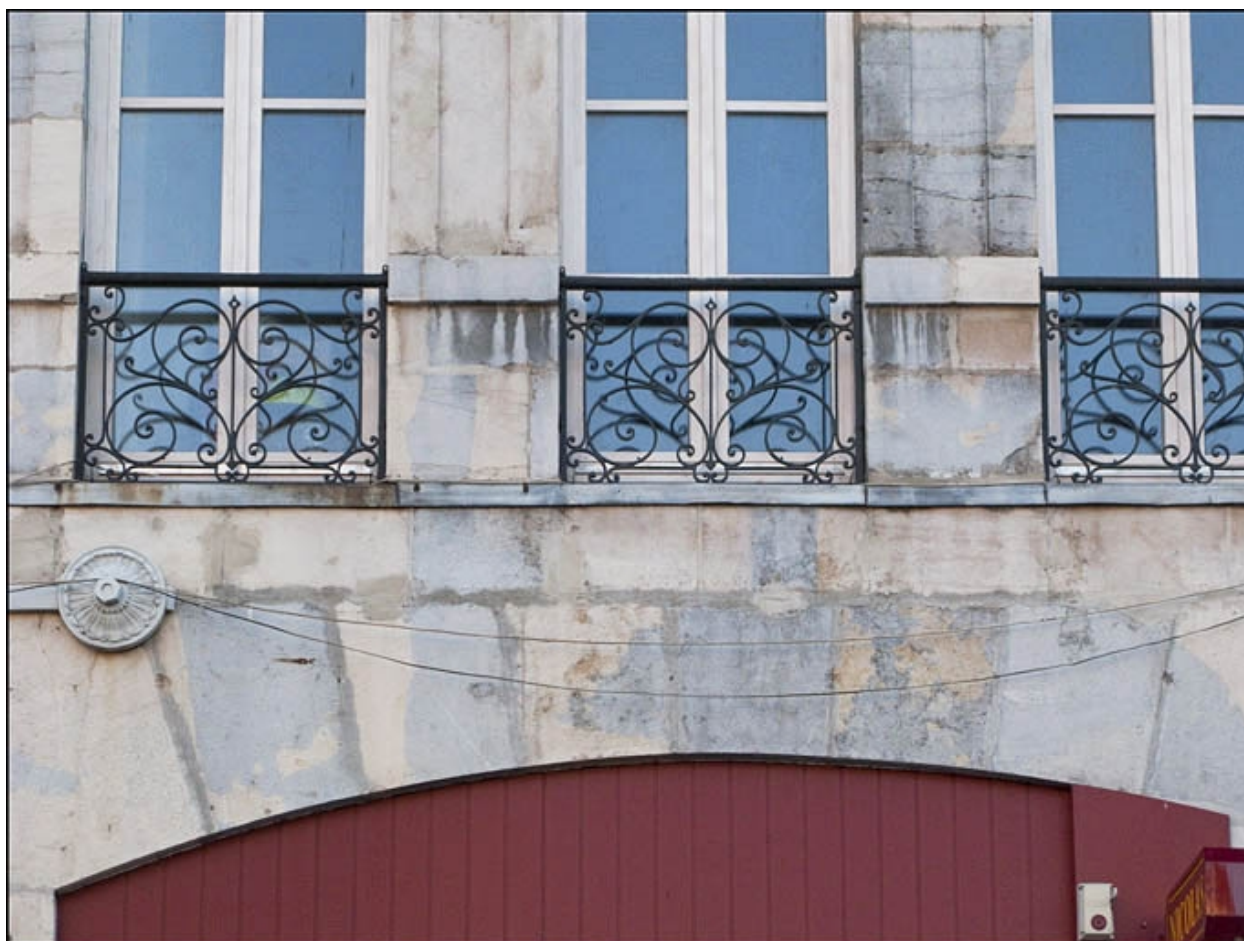
Façade antérieure : détail des garde-  
corps des fenêtres du premier étage.  
Phot. Yves Sancey  
IVR43\_20102500290NUC2A

Façade antérieure : détail des garde-corps des fenêtres du premier étage.

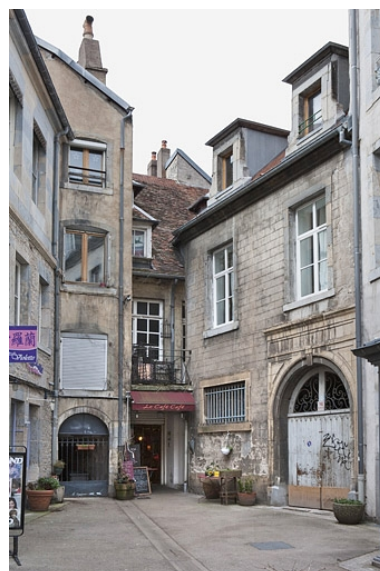
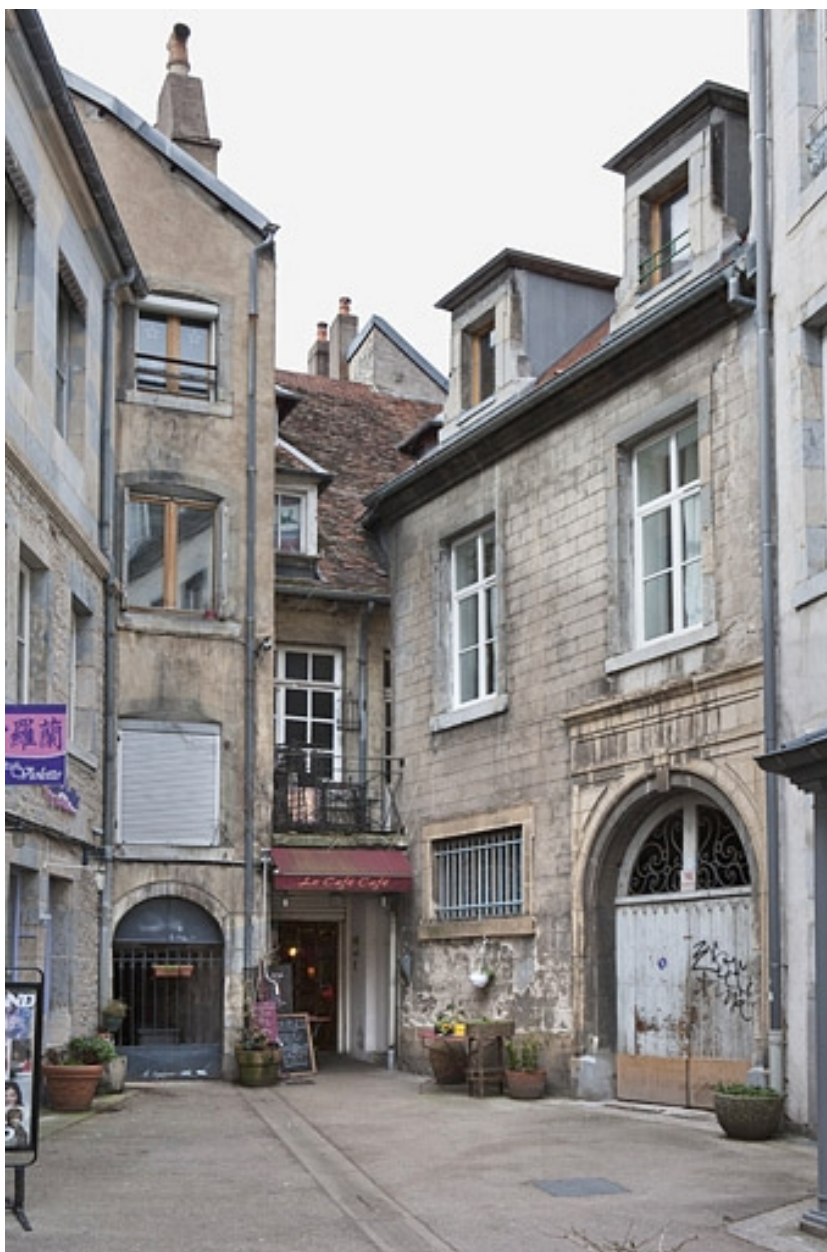
Façade postérieure des  
communs donnant sur l'impasse.  
Phot. Yves Sancey  
IVR43\_20102500293NUC2A

Façade postérieure des communs donnant sur l'impasse.

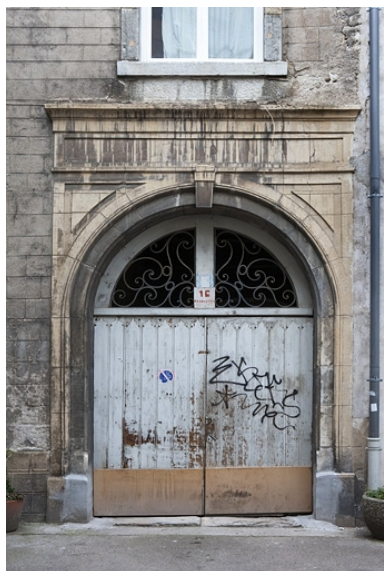
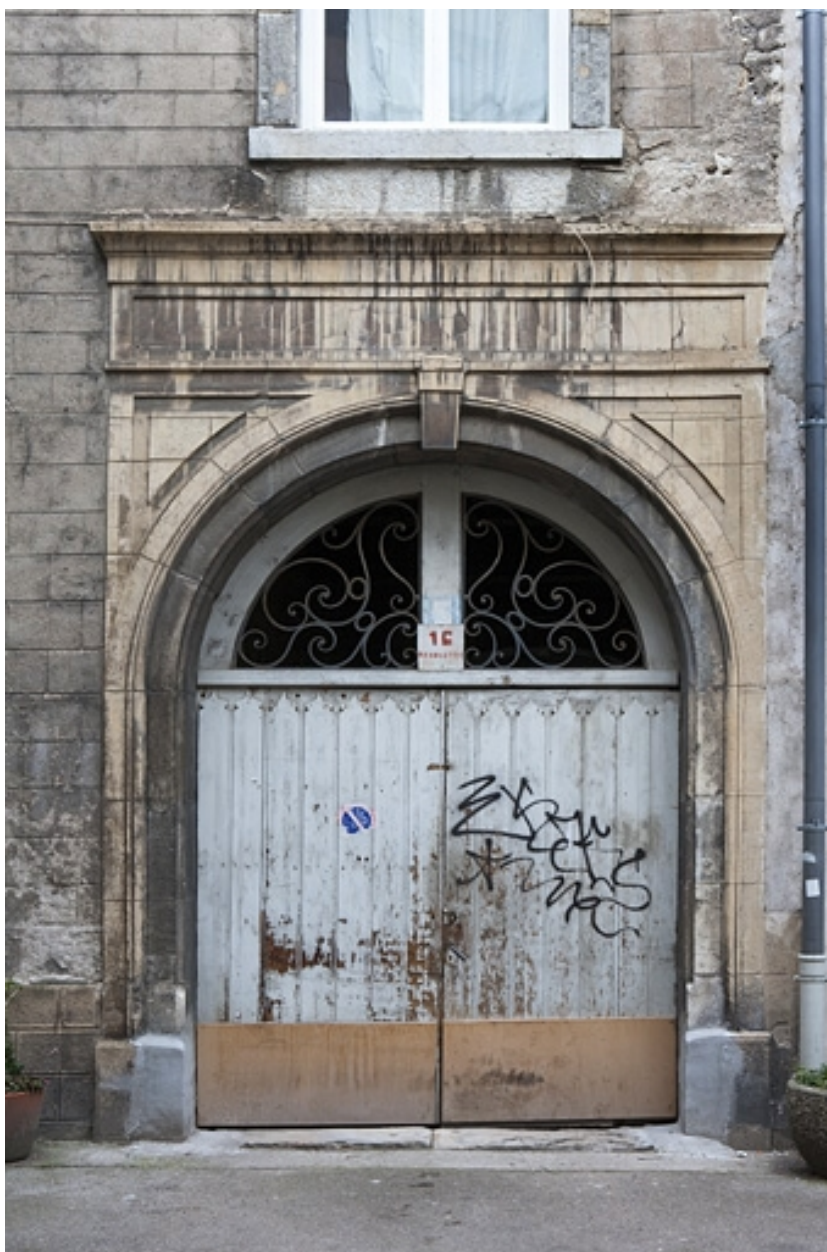
Détail de l'entrée du  
passage cocher donnant sur  
l'impasse : vue rapprochée.  
Phot. Yves Sancey  
IVR43\_20102500292NUC2A

Détail de l'entrée du passage cocher donnant sur l'impasse : vue rapprochée.

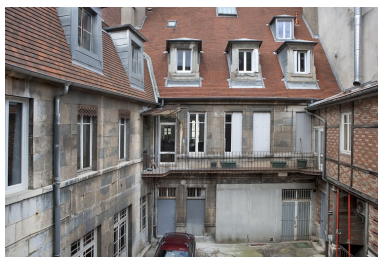
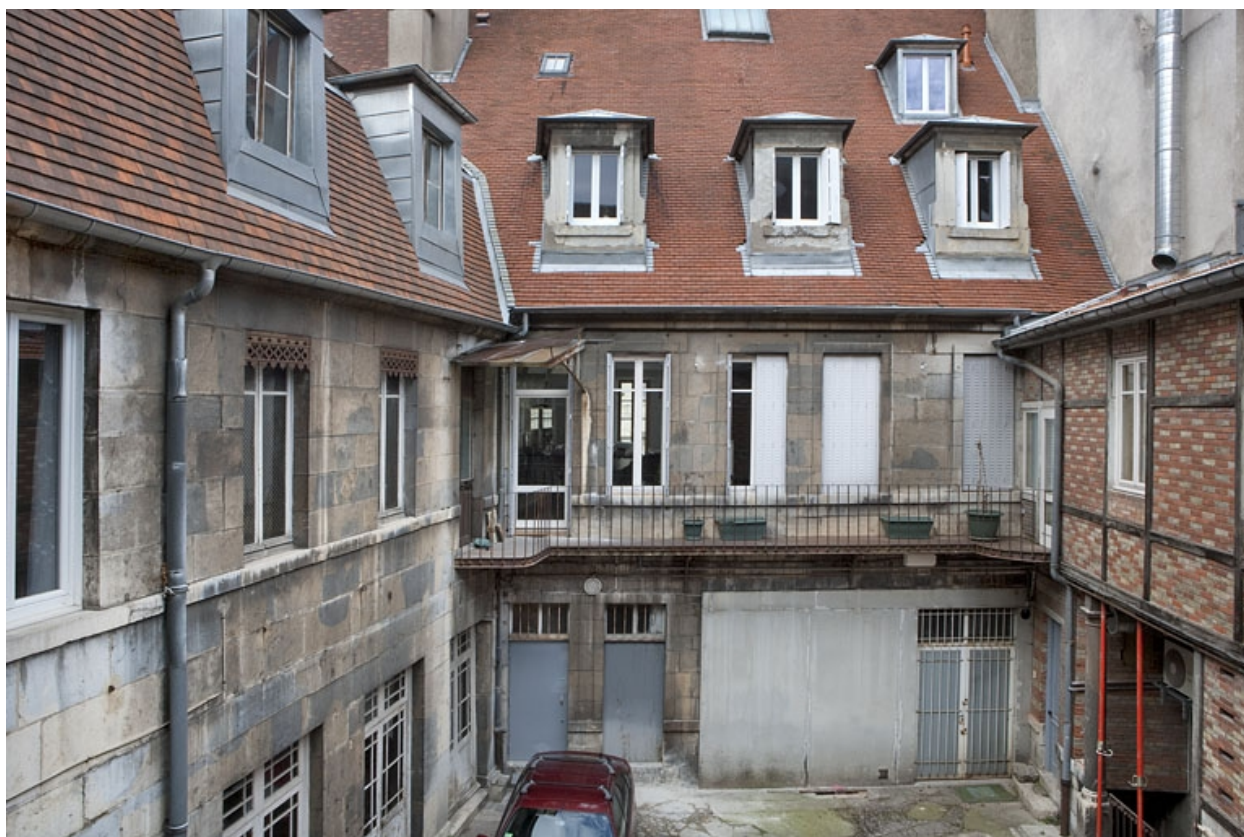
Vue d'ensemble de la façade  
postérieure du logis principal  
et d'une partie de l'aile droite.  
Phot. Yves Sancey  
IVR43\_20102500305NUC2A

Vue d'ensemble de la façade postérieure du logis principal et d'une partie de l'aile droite.

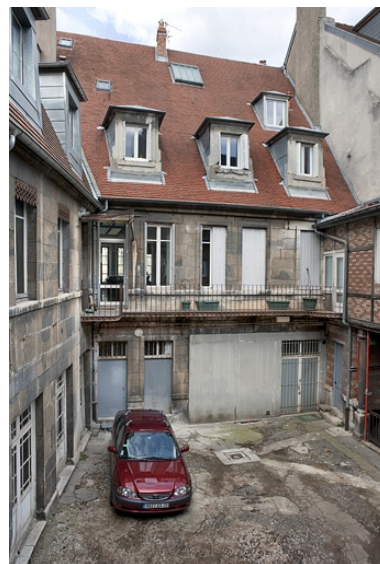
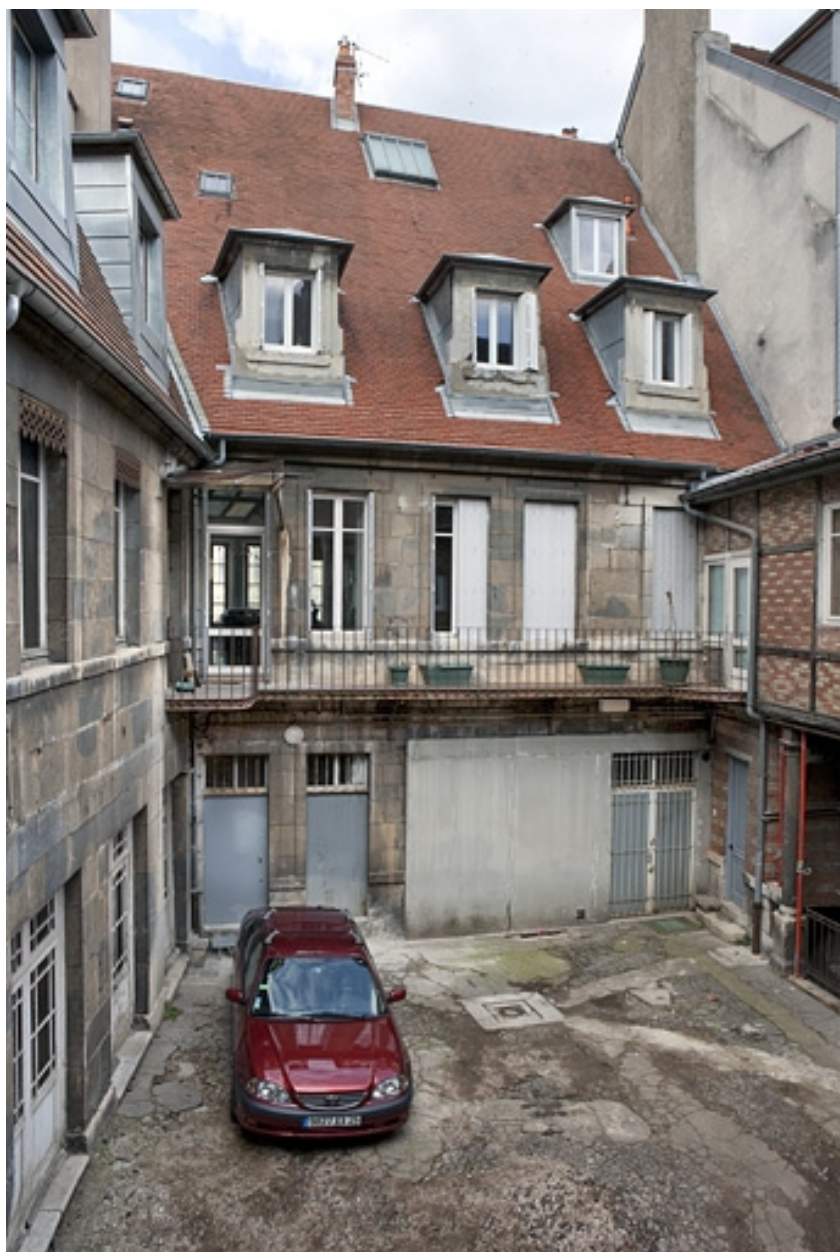
Vue d'ensemble de la façade  
postérieure du logis principal.  
Phot. Yves Sancey  
IVR43\_20102500304NUC2A

Vue d'ensemble de la façade postérieure du logis principal.

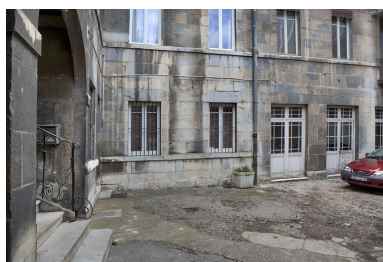
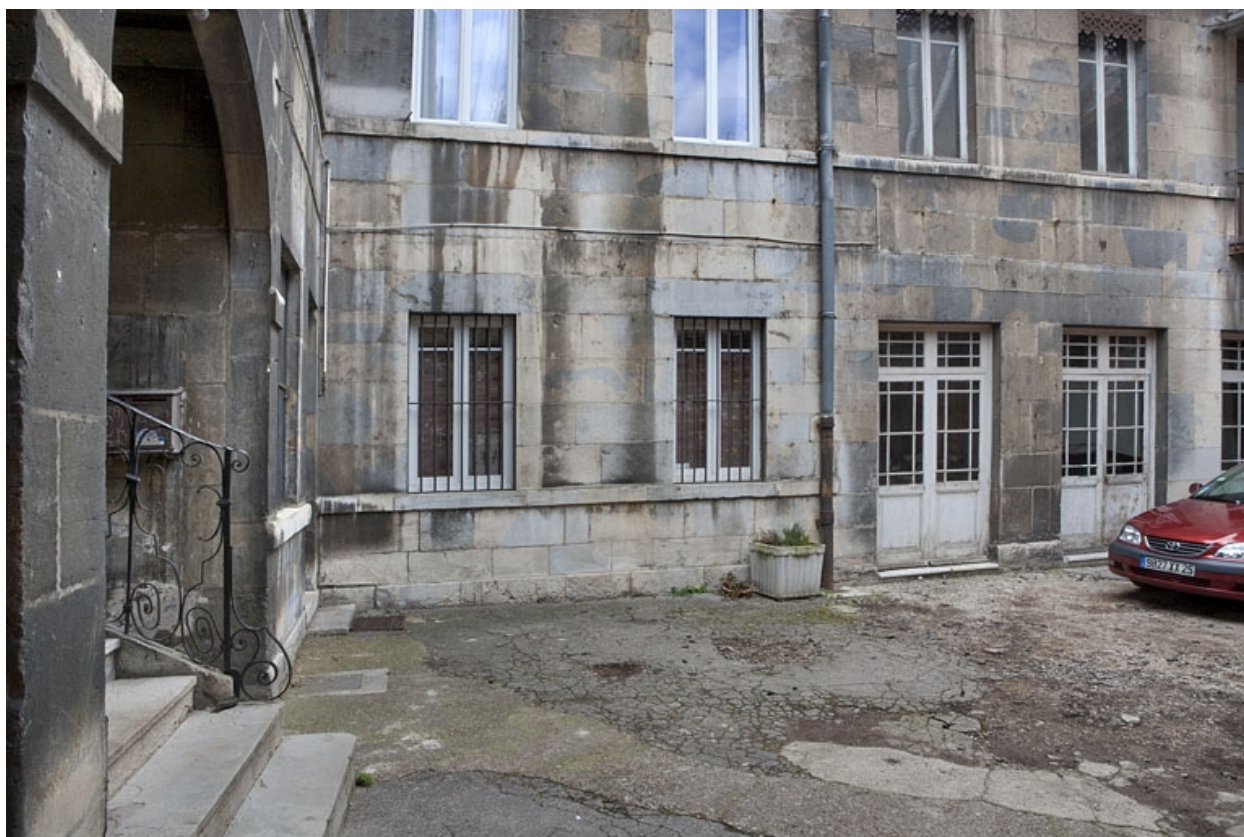
Détail d'une partie de l'aile droite.  
Phot. Yves Sancey  
IVR43\_20102500306NUC2A

Détail d'une partie de l'aile droite.

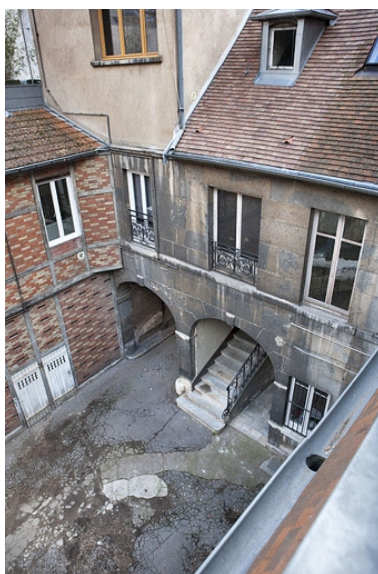
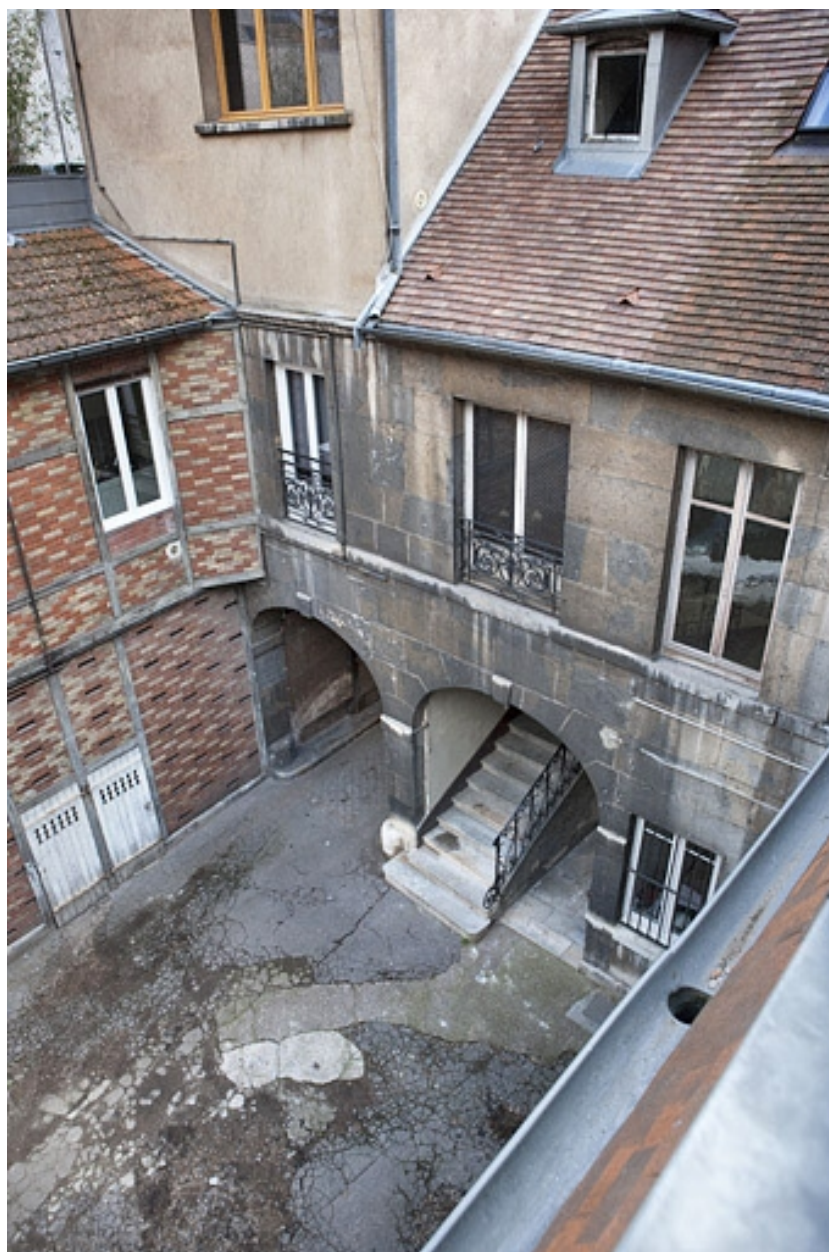
Vue d'ensemble de l'aile des  
communs en fond de cour.  
Phot. Yves Sancey  
IVR43\_20102500295NUC2A

Vue d'ensemble de l'aile des communs en fond de cour.

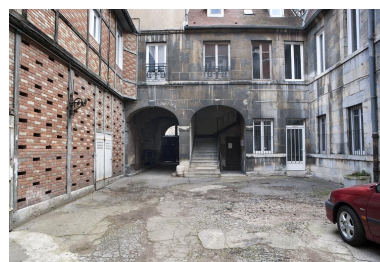
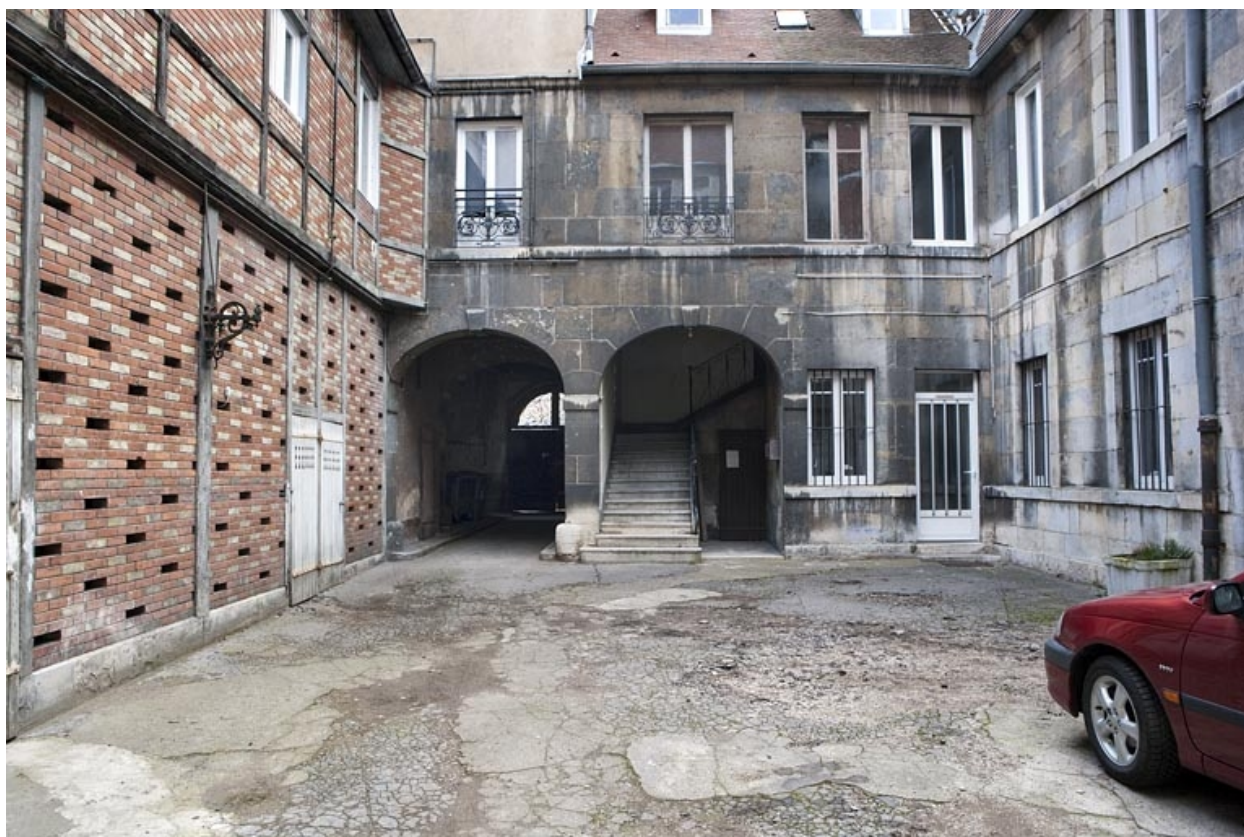
Vue d'ensemble des communs et du  
bûcher depuis l'entrée de la cour.  
Phot. Yves Sancey  
IVR43\_20102500299NUC2A

Vue d'ensemble des communs et du bûcher depuis l'entrée de la cour.

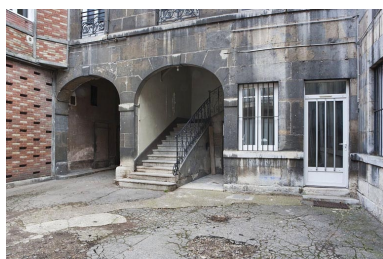
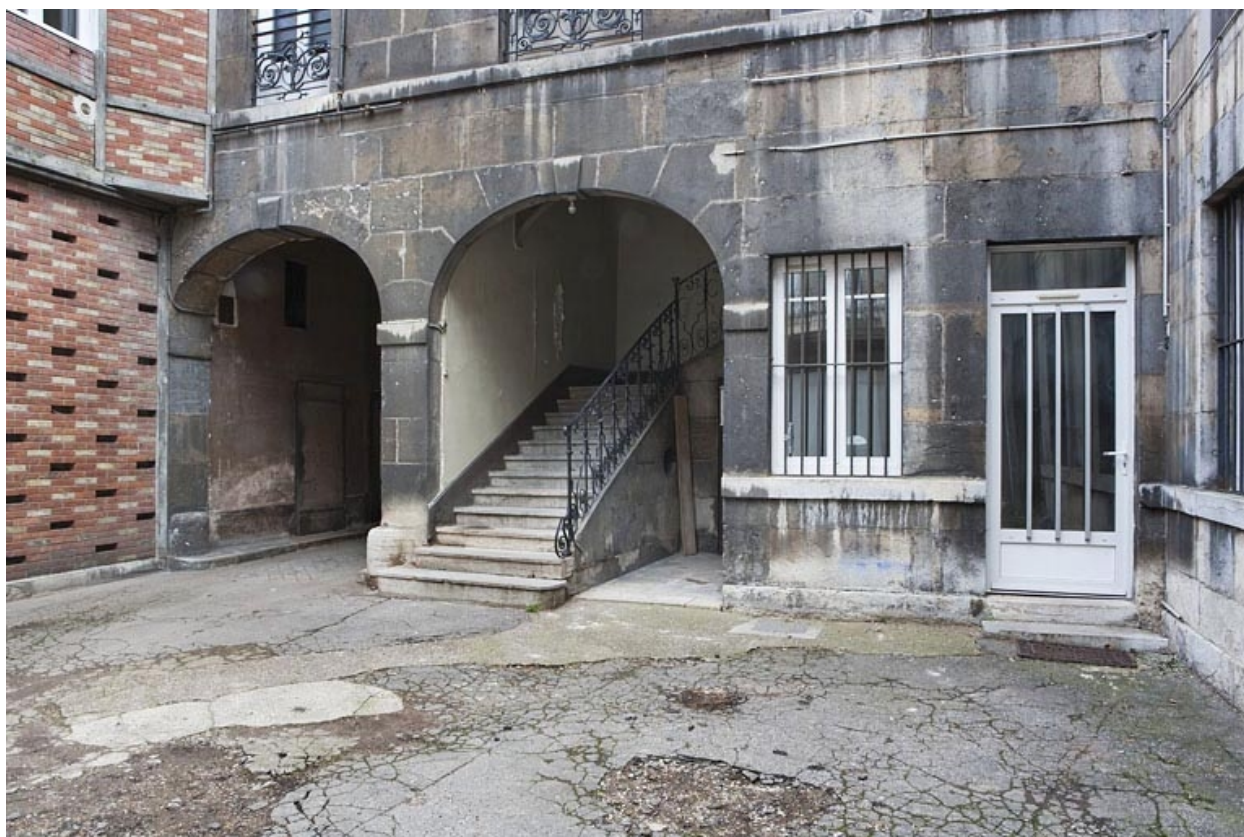
Détail de l'entrée du passage cocher  
et de l'escalier des communs.  
Phot. Yves Sancey  
IVR43\_20102500291NUC2A

Cet hôtel sur rue, comme plusieurs autres édifices de l'îlot, présente deux entrées, l'une par couloir, l'autre par une entrée cochère. La rampe d'appui de l'escalier des communs, de belle facture, est d'origine.

Détail de l'entrée du passage cocher et de l'escalier des communs.

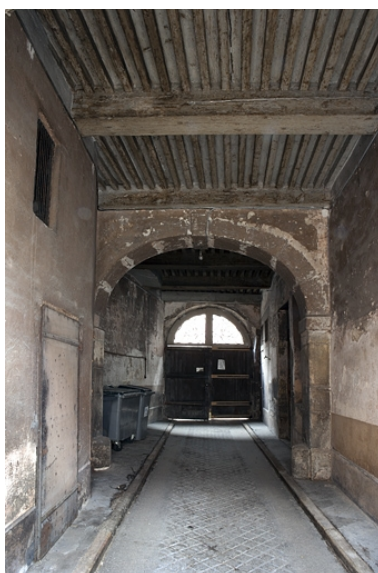
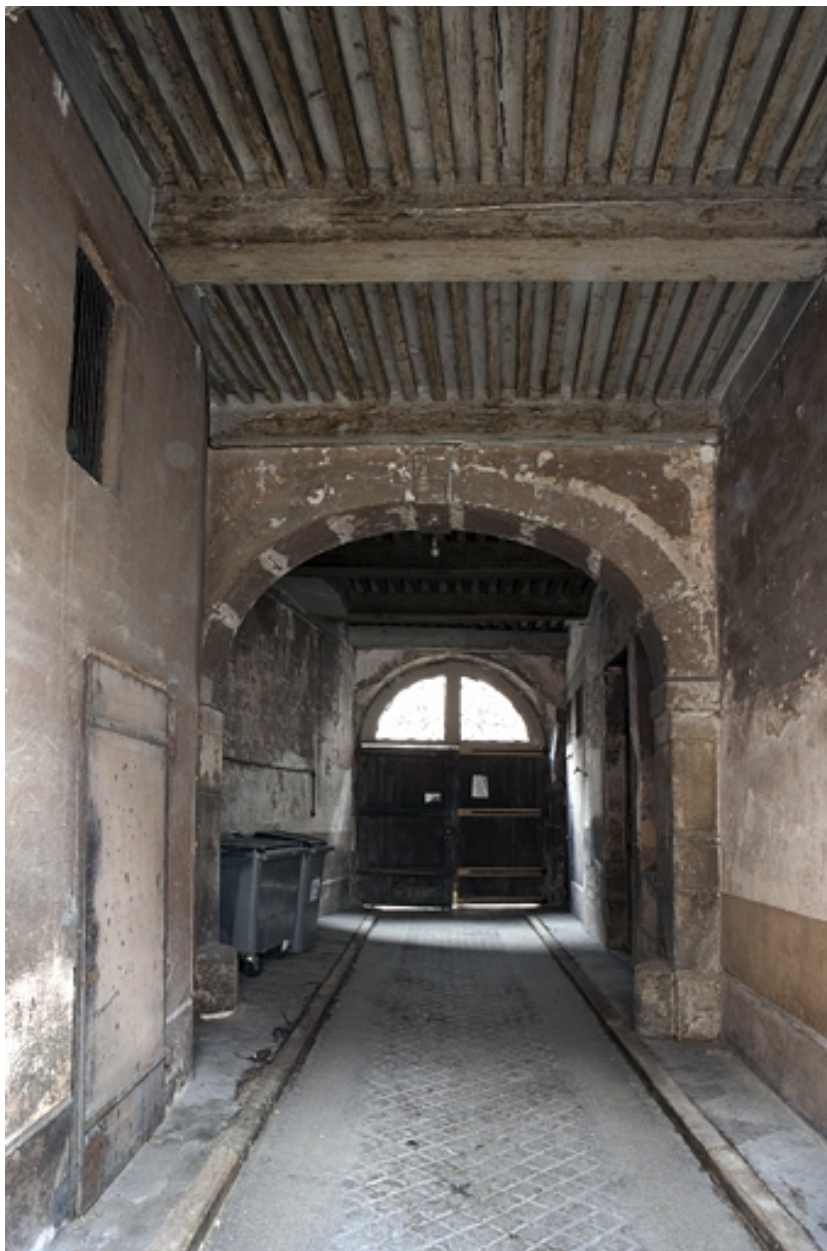
Vue d'ensemble du  
passage cocher, de face.  
Phot. Yves Sancey  
IVR43\_20102500302NUC2A

Vue d'ensemble du passage cocher, de face.

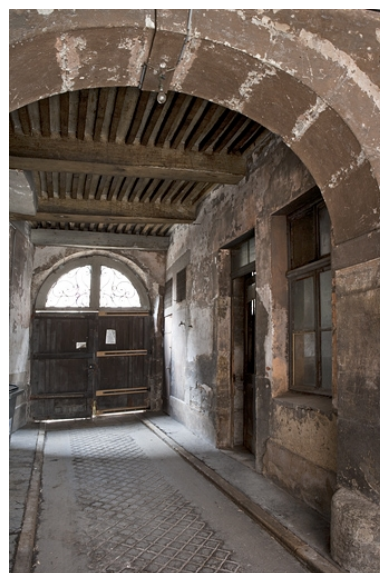
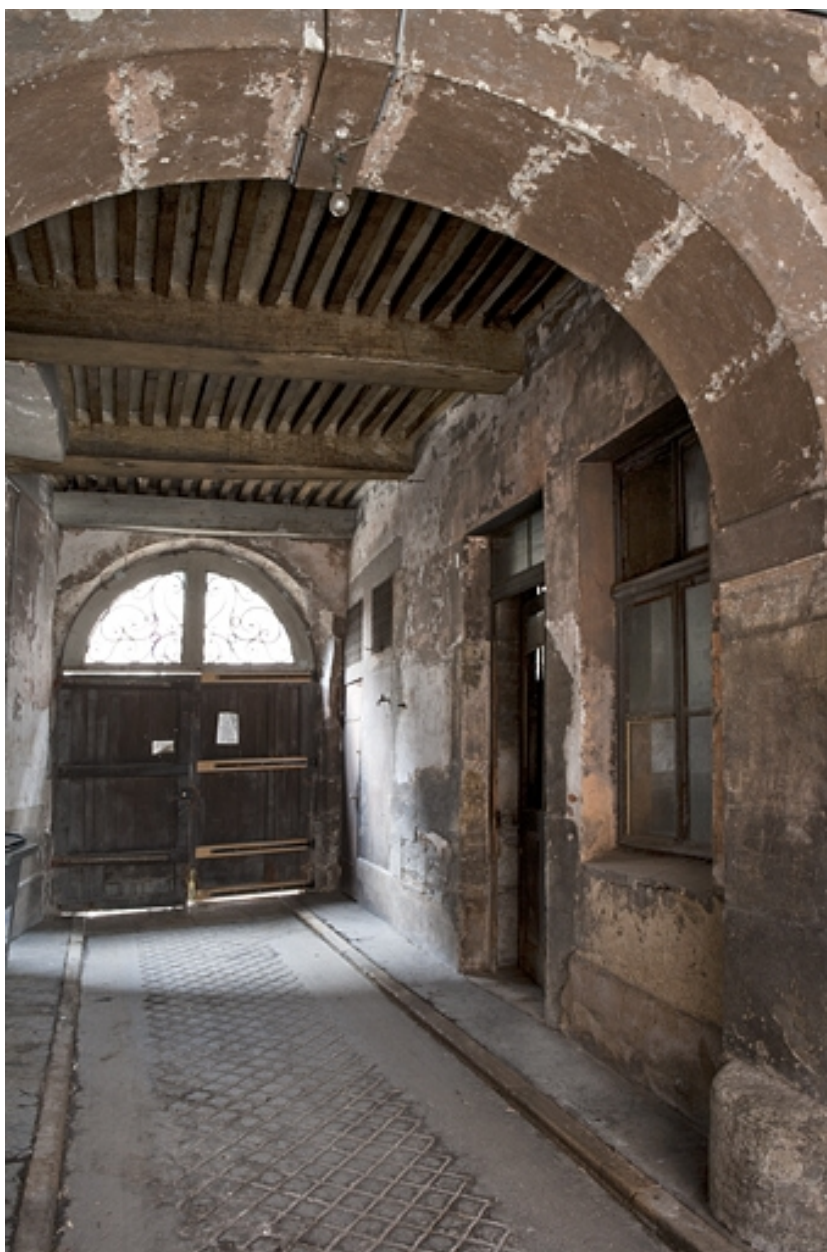
Vue d'ensemble du passage  
cocher, de trois quarts droit.  
Phot. Yves Sancey  
IVR43\_20102500303NUC2A

Vue d'ensemble du passage cocher, de trois quarts droit.

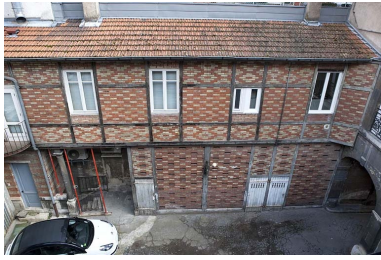
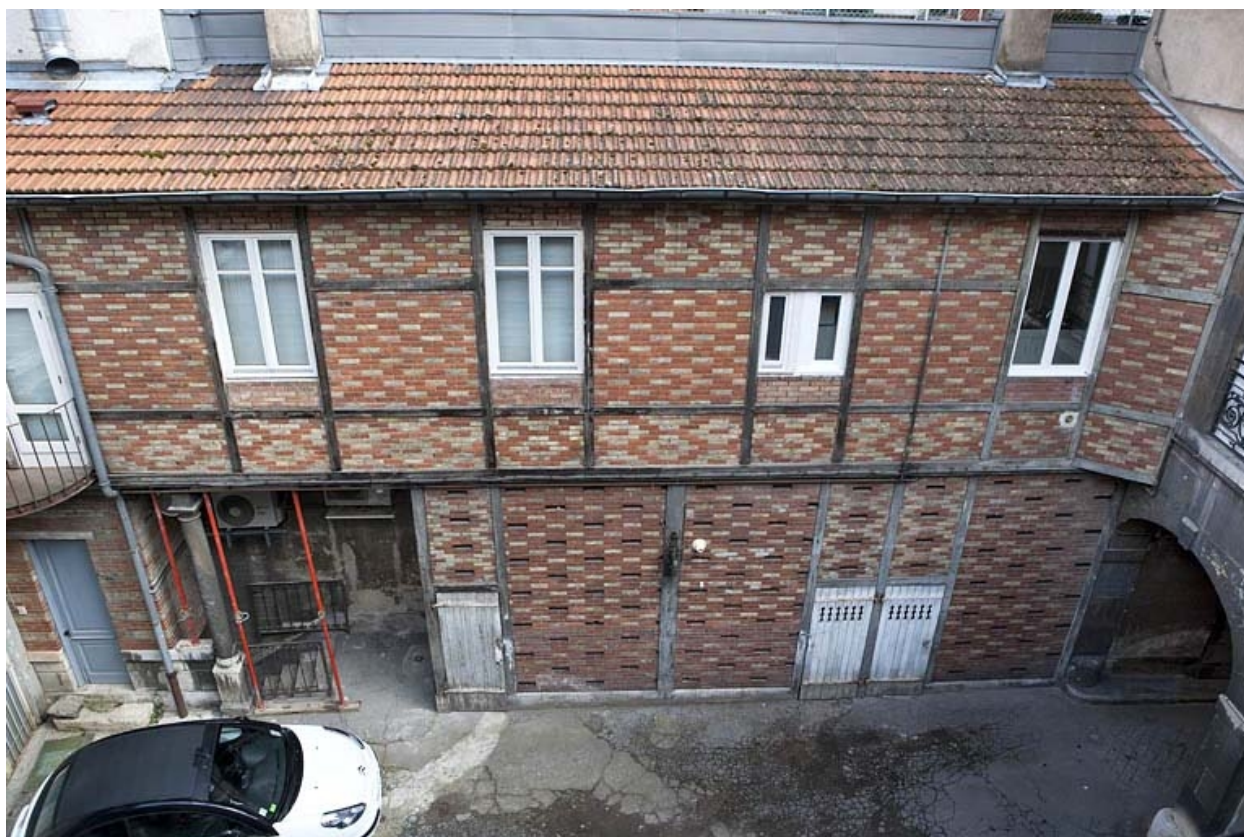
Vue d'ensemble du  
bûcher, en plongée.  
Phot. Yves Sancey  
IVR43\_20102500294NUC2A

Vue d'ensemble du bûcher, en plongée.

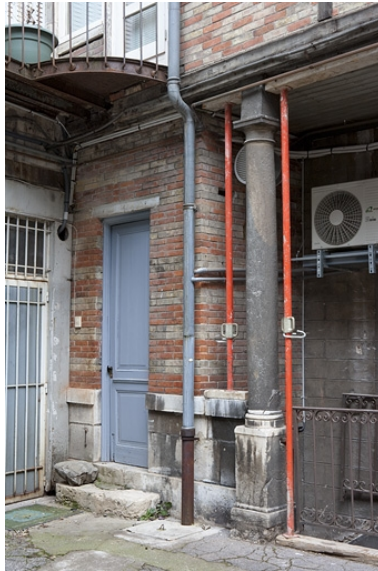
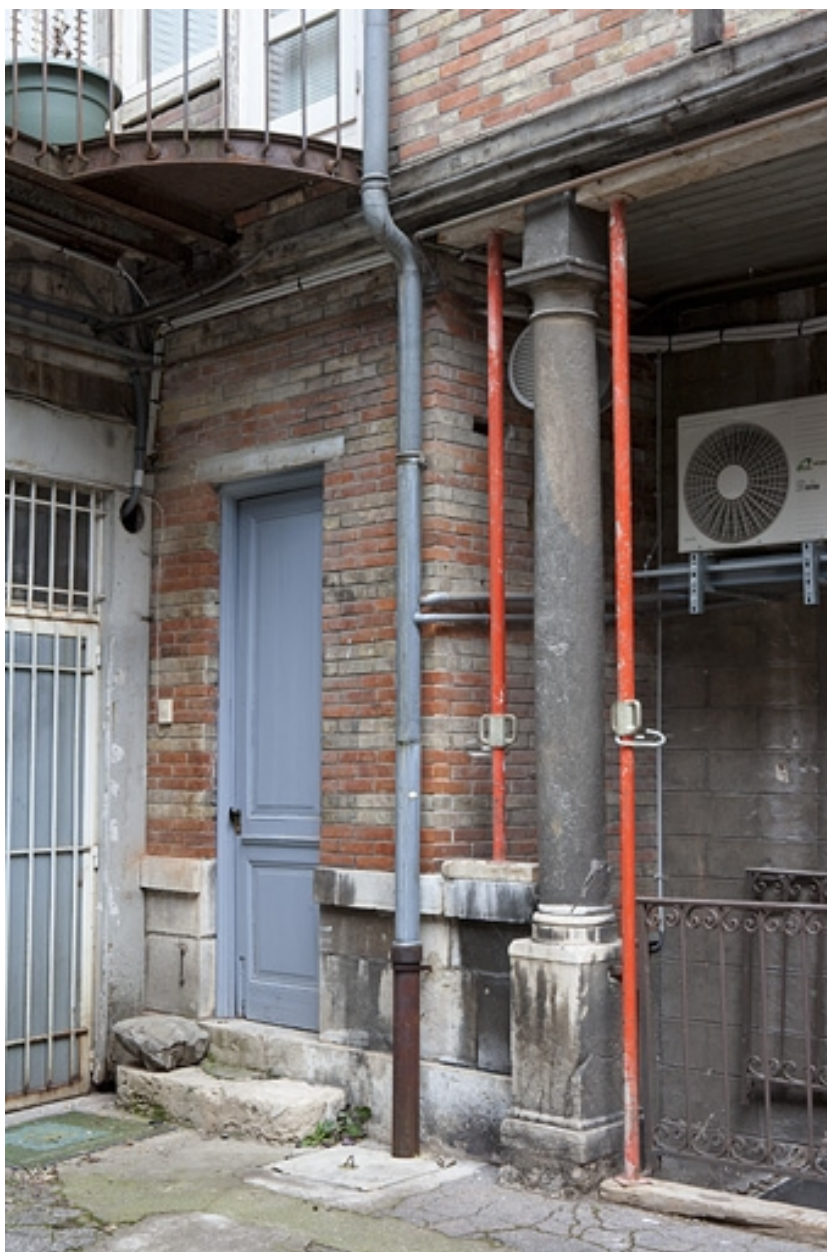
Détail d'une colonne en  
pierre à l'angle du bûcher.  
Phot. Yves Sancey  
IVR43\_20102500301NUC2A

Détail d'une colonne en pierre à l'angle du bûcher.

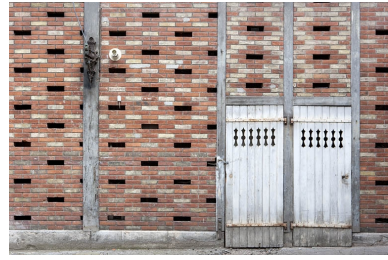
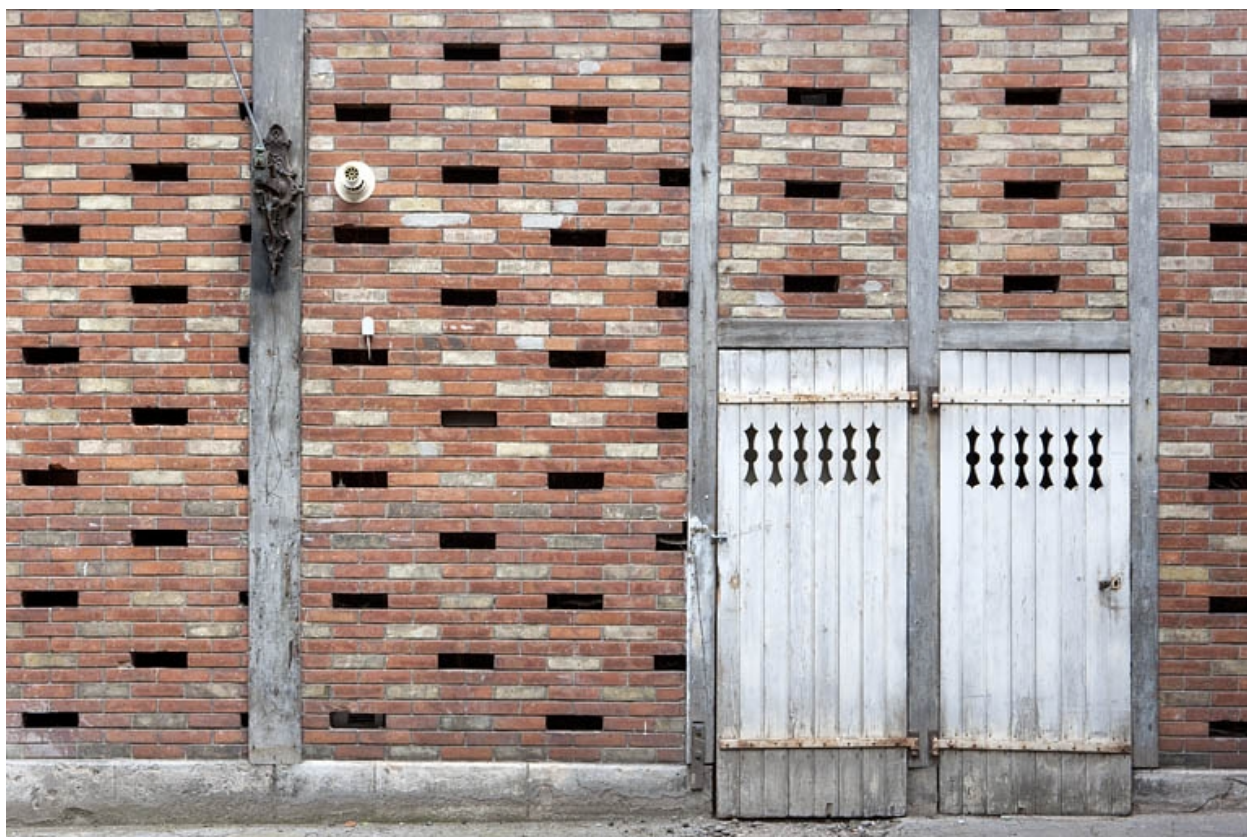
Détail de la façade  
en brique du bûcher.  
Phot. Yves Sancey  
IVR43\_20102500300NUC2A

Détail de la façade en brique du bûcher.
