Bourgogne-Franche-Comté, Doubs  
Besançon  
îlot Chevanney  
16 place de la Révolution

## **hôtel Dunod de Charnage**

Numéro de dossier : IA25000366  
Date de l'enquête initiale : 1996  
Date(s) de rédaction : 2002  
Cadre de l'étude : enquête thématique régionale demeures bisontines  
Degré d'étude : étudié

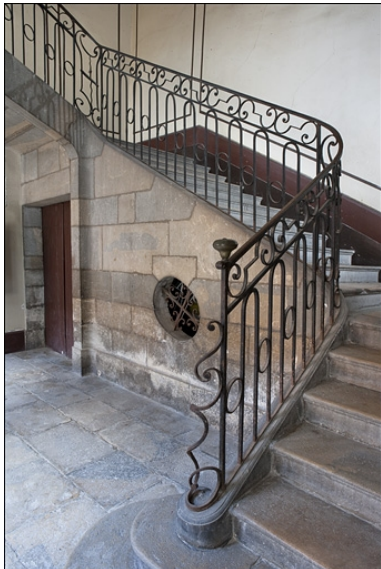
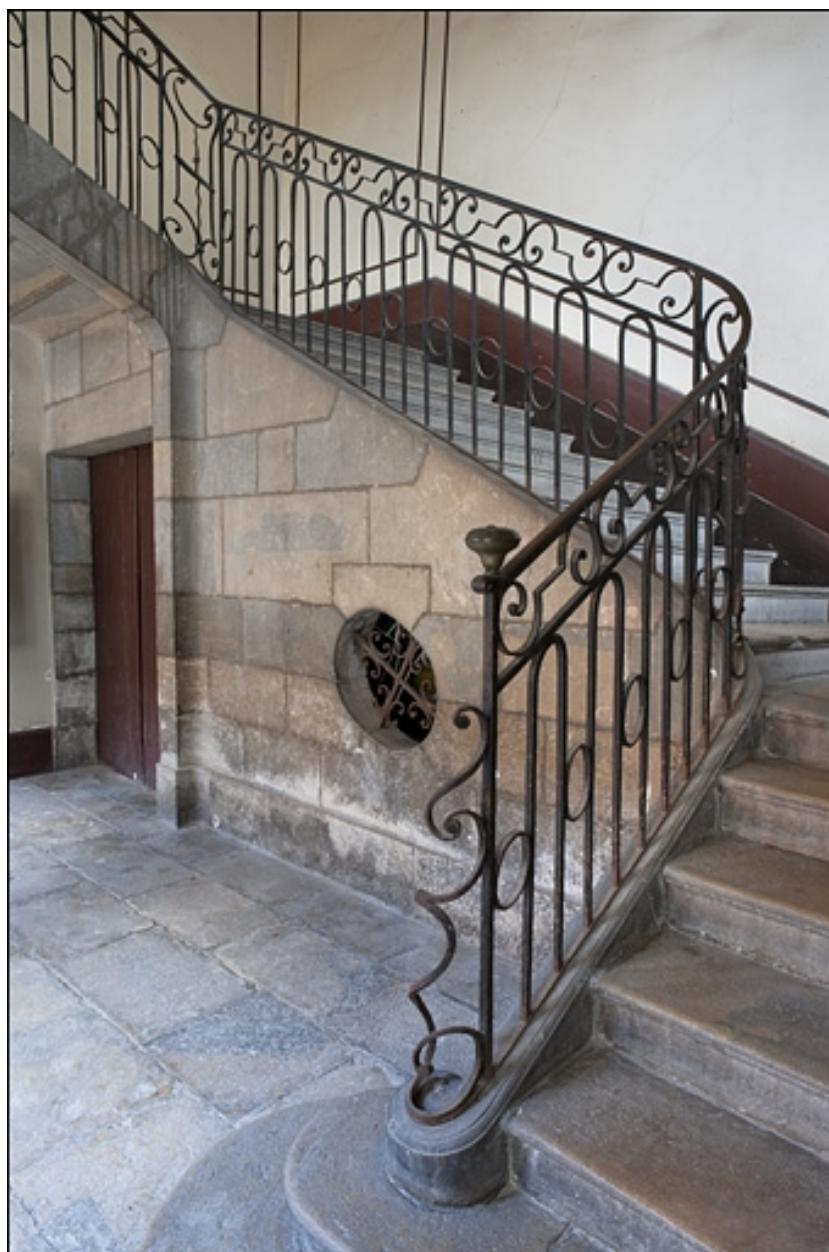
Détail du départ de  
l'escalier principal.  
Phot. Yves Sancey  
IVR43\_20102500298NUC2A

Escaliers : escalier dans-œuvre : escalier tournant à retours avec jour, escalier en maçonnerie, escalier en charpente

Détail du départ de l'escalier principal.

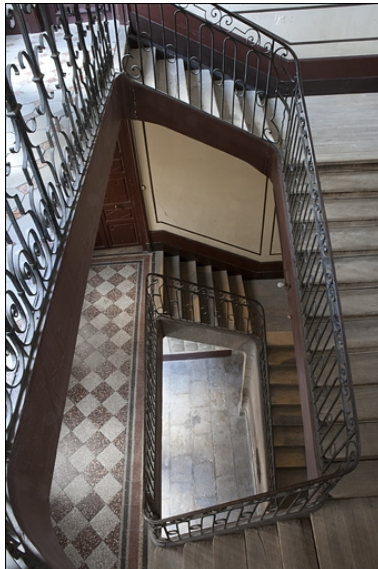
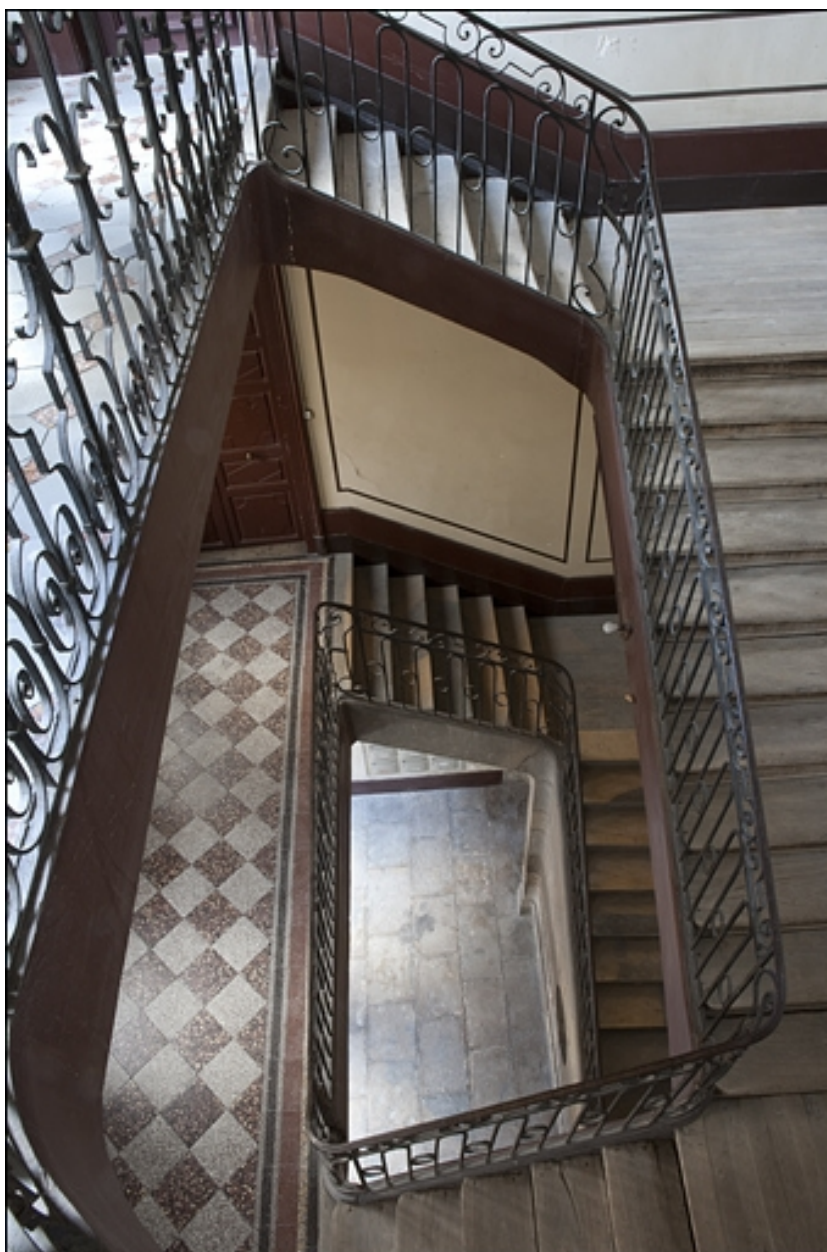
Vue d'ensemble de l'escalier  
principal depuis le dernier palier.  
Phot. Yves Sancey  
IVR43\_20102500297NUC2A

Vue d'ensemble de l'escalier principal depuis le dernier palier.

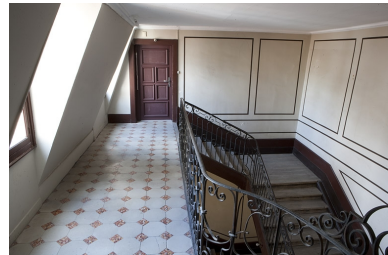
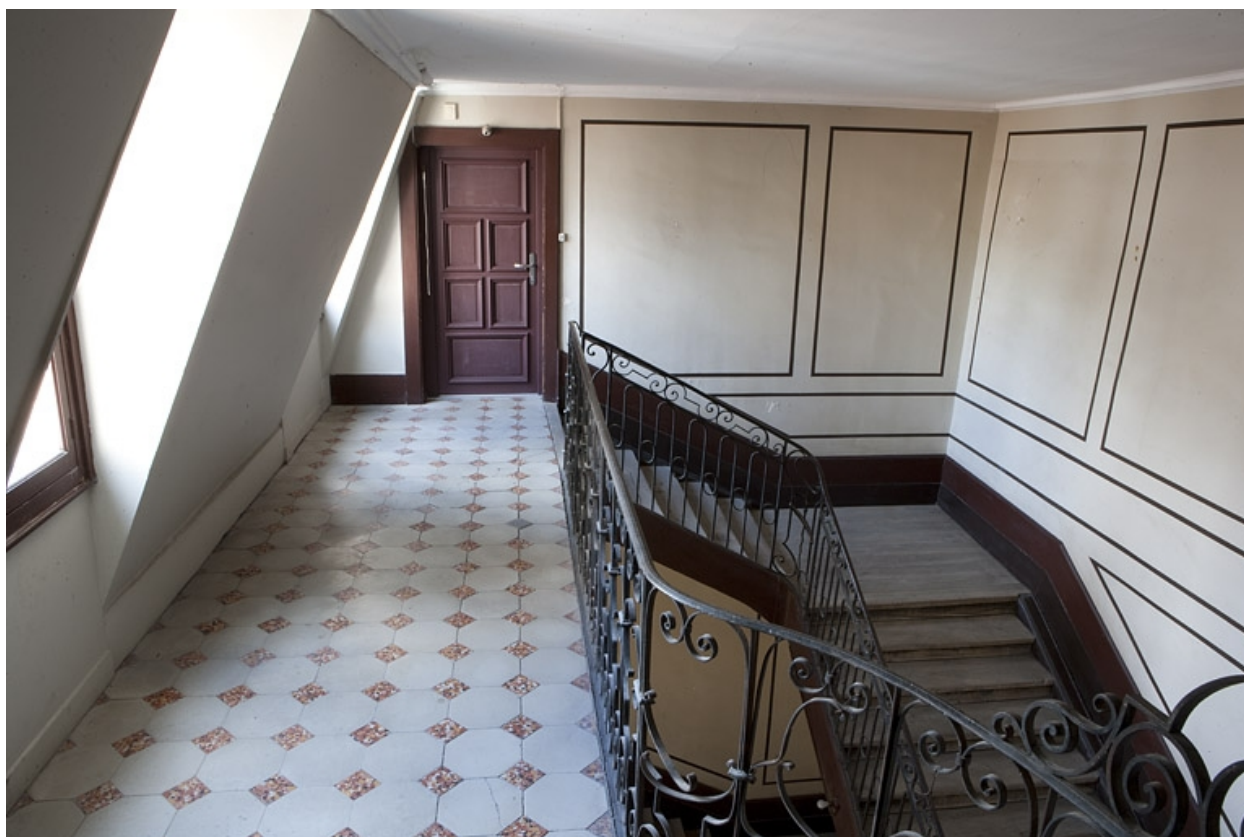
Détail du dernier palier  
de l'escalier principal.  
Phot. Yves Sancey  
IVR43\_20102500296NUC2A

Détail du dernier palier de l'escalier principal.
