Bourgogne-Franche-Comté, Doubs  
Besançon  
îlot Forum  
64 rue des Granges

## maison des missionnaires de Beaupré

Numéro de dossier : IA25000391  
Date de l'enquête initiale : 1996  
Date(s) de rédaction : 2005  
Cadre de l'étude : enquête thématique régionale demeures bisontines  
Degré d'étude : étudié

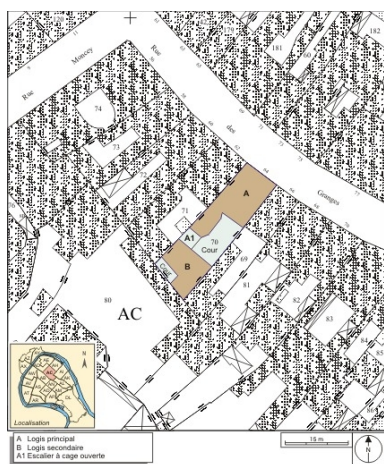
IVR43\_20072500090NUDA

Plan masse et de situation. Extrait du plan cadastral, 1974, section AC.

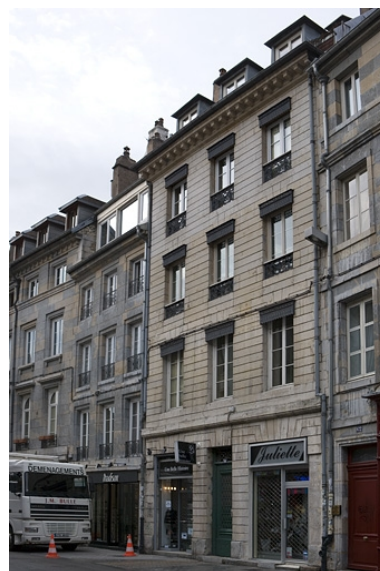
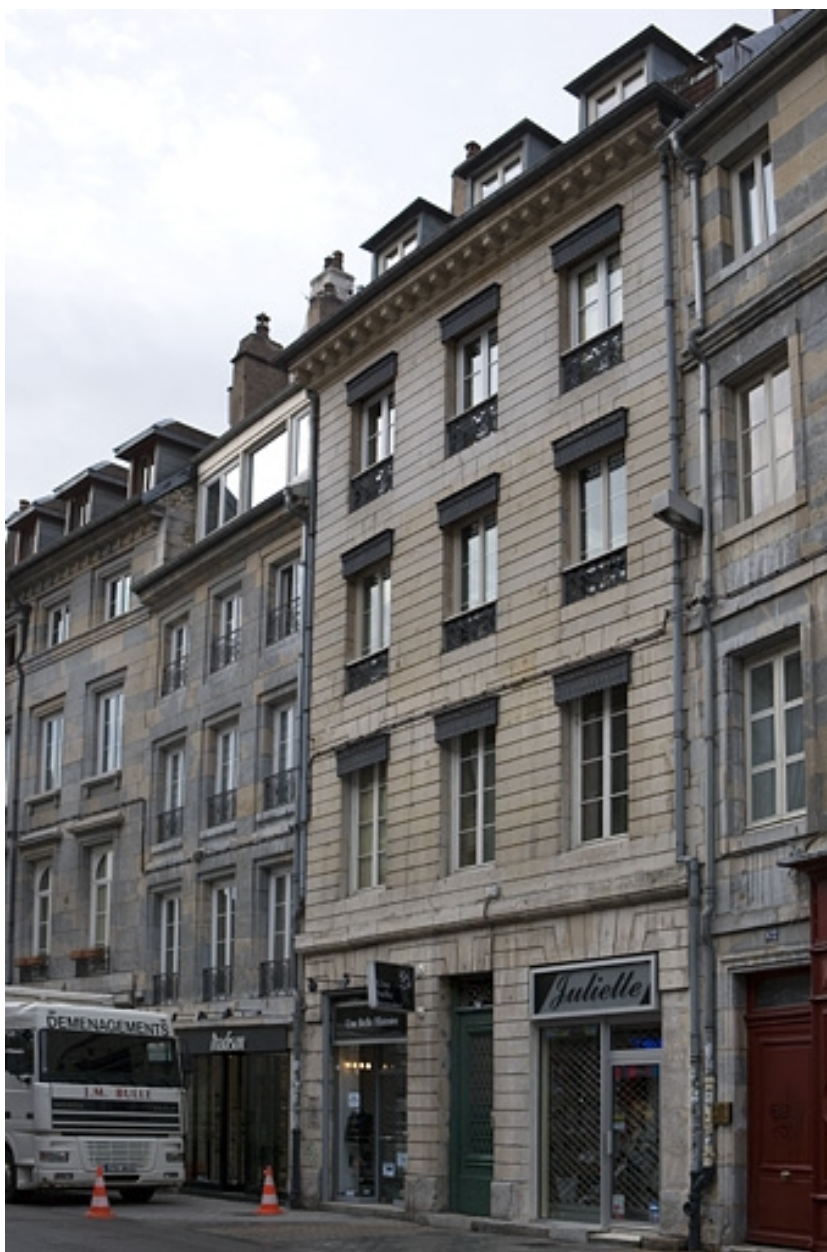
IVR43\_20082500275NUC2A

Façade sur rue, de trois quarts droit.

L'intérêt de la maison, présentant par ailleurs la disposition classique à logis parallèles et escalier à cage ouverte, réside dans sa façade en pierre blanche à bossages.

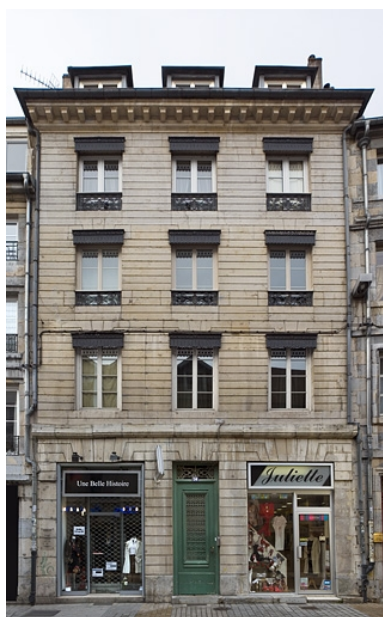
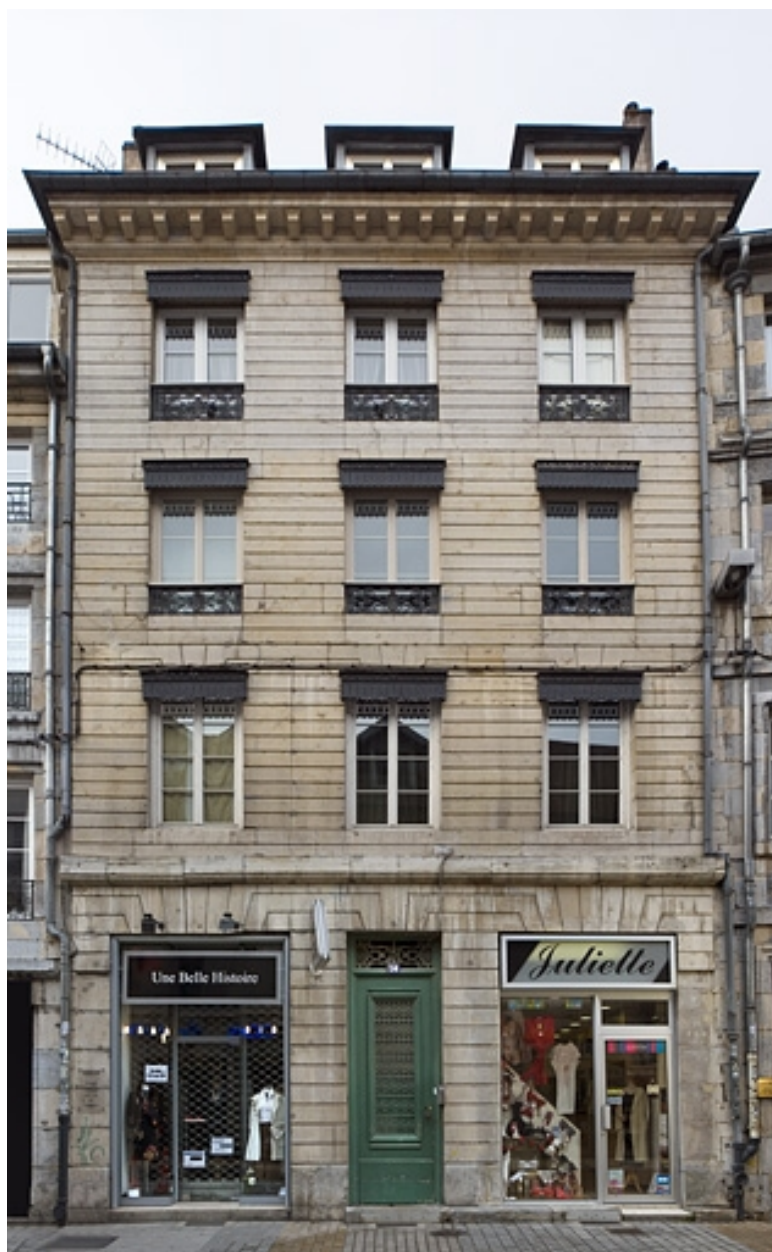
Vue d'ensemble de la  
façade sur rue, de face.  
Phot. Yves Sancey  
IVR43\_20082500280NUC2A

Vue d'ensemble de la façade sur rue, de face.

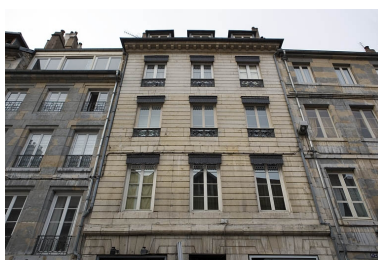
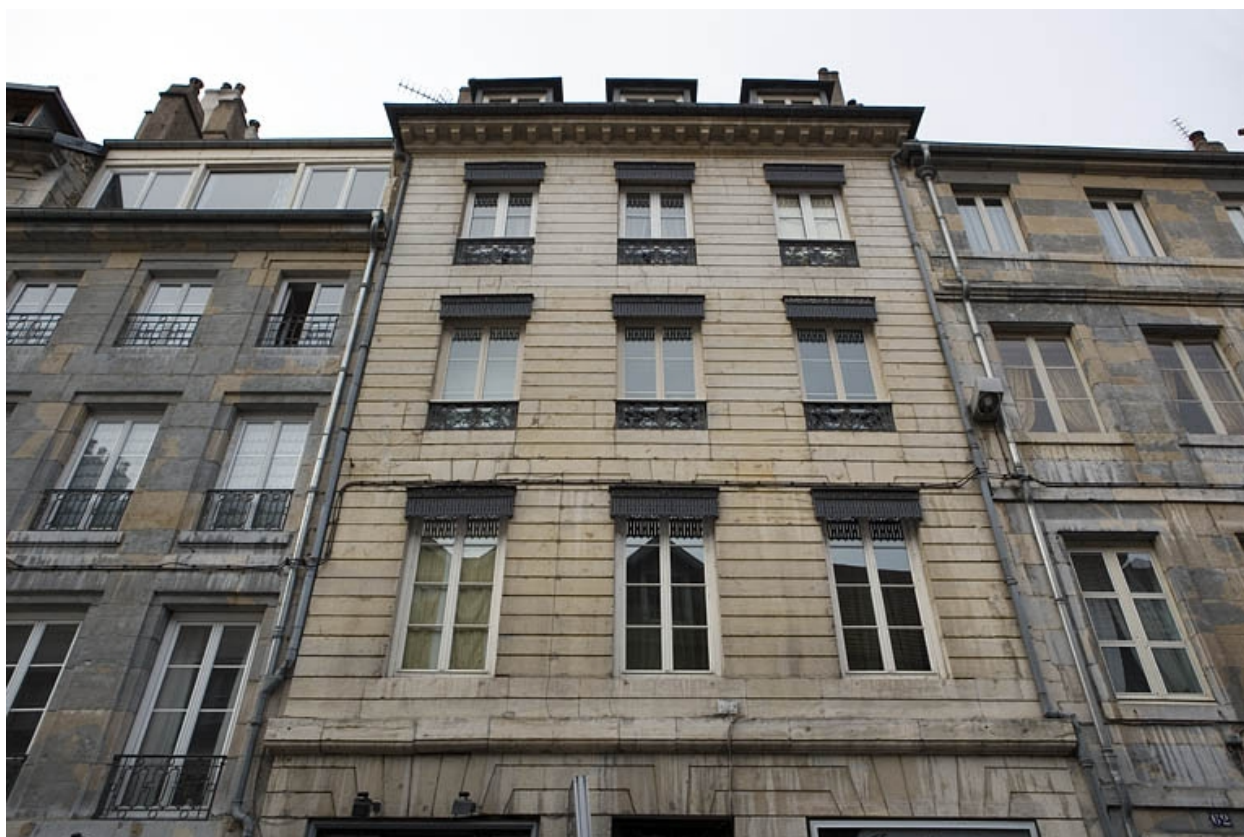
Détail de la façade sur rue au-  
dessus du rez-de-chaussée.  
Phot. Yves Sancey  
IVR43\_20082500283NUC2A

Détail de la façade sur rue au-dessus du rez-de-chaussée.

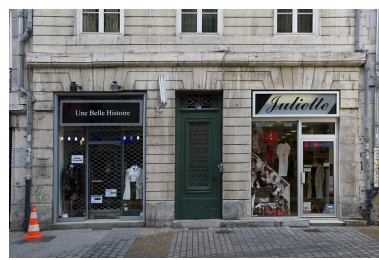
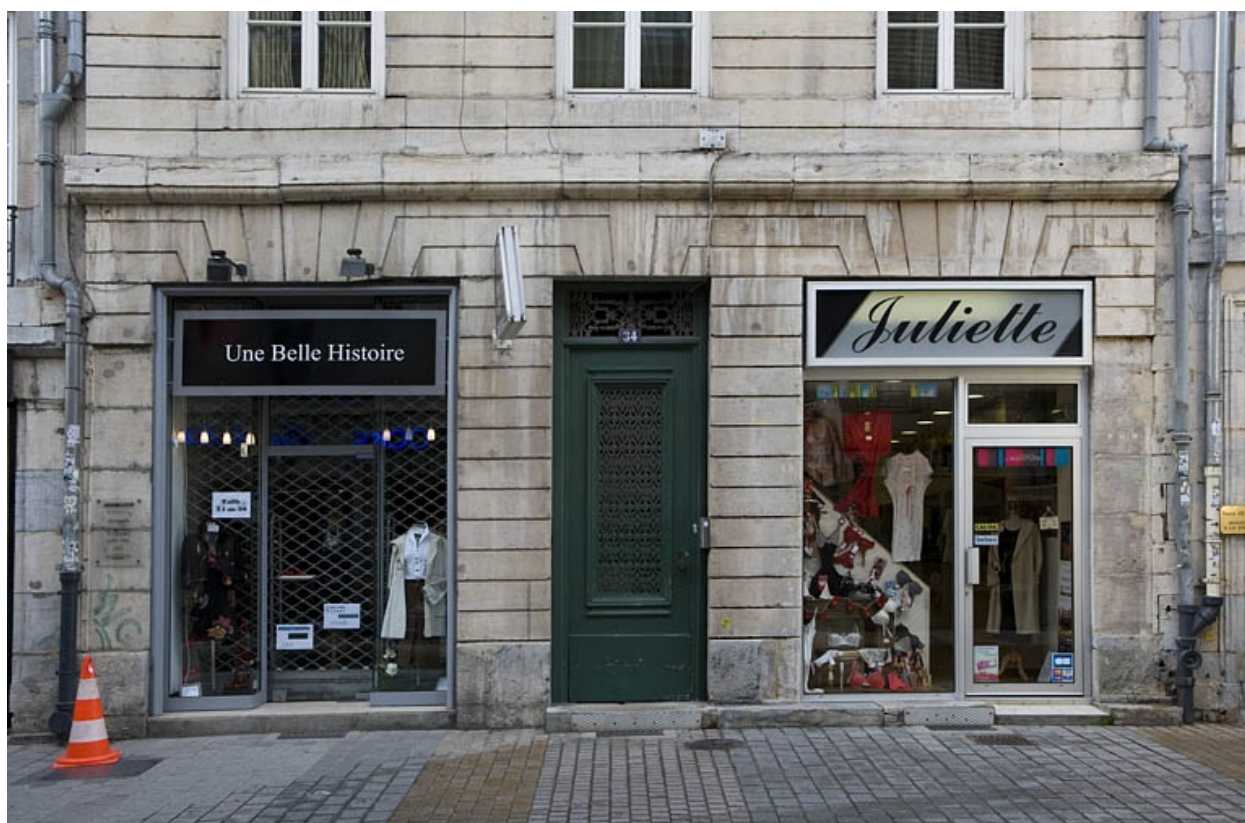
Détail du rez-de-chaussée  
de la façade sur rue.  
Phot. Yves Sancey  
IVR43\_20082500282NUC2A

Détail du rez-de-chaussée de la façade sur rue.

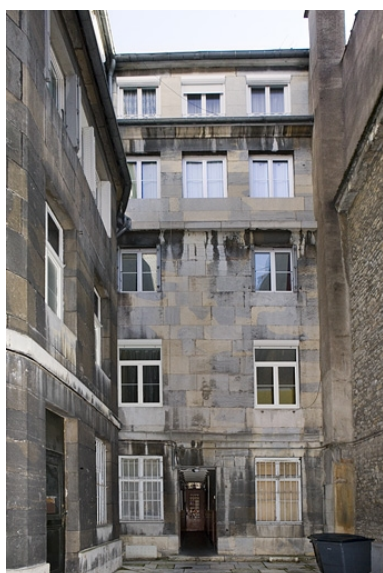
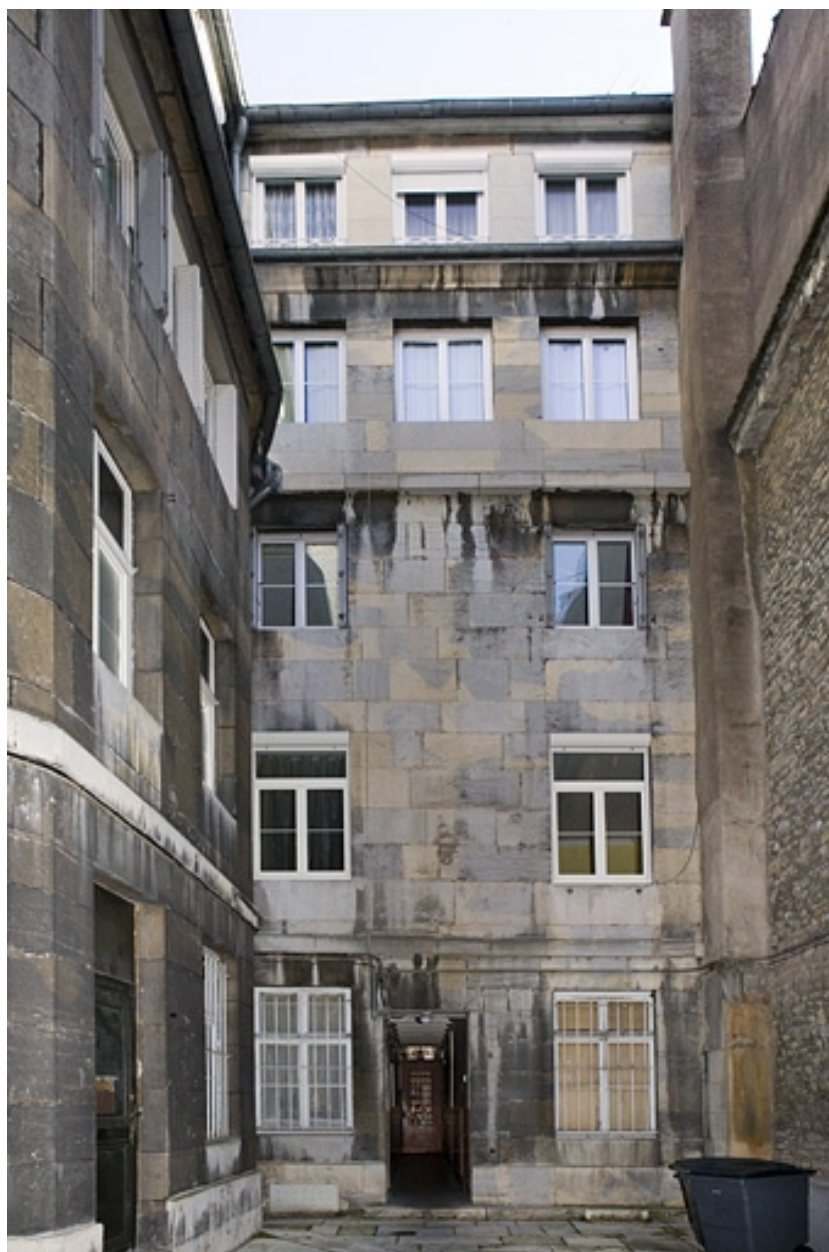
Vue d'ensemble de la façade  
postérieure du logis principal.  
Phot. Yves Sancey  
IVR43\_20082500278NUC2A

Vue d'ensemble de la façade postérieure du logis principal.

L'édifice, bâti sur des sous-sols voûtés d'arêtes, est constitué d'un logis sur rue de plan en L, et d'un logis secondaire en parallèle, situé entre deux cours, celle en fond de parcelle n'étant constituée que d'une mince bande de terrain. L'accès s'effectue par un couloir en position centrale encadré de deux boutiques sur rue ; un second couloir, à l'extrémité droite du logis secondaire, permettant de rejoindre la deuxième cour. L'escalier à cage ouverte, en charpente et rampe en fonte, de forme ramassée, occupe le petit espace laissé entre l'extrémité de l'aile du logis principal et le corps de logis secondaire.

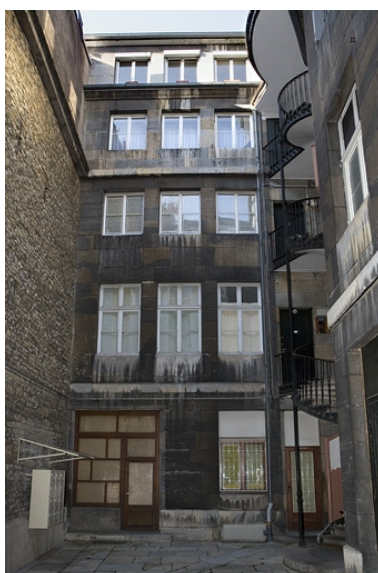
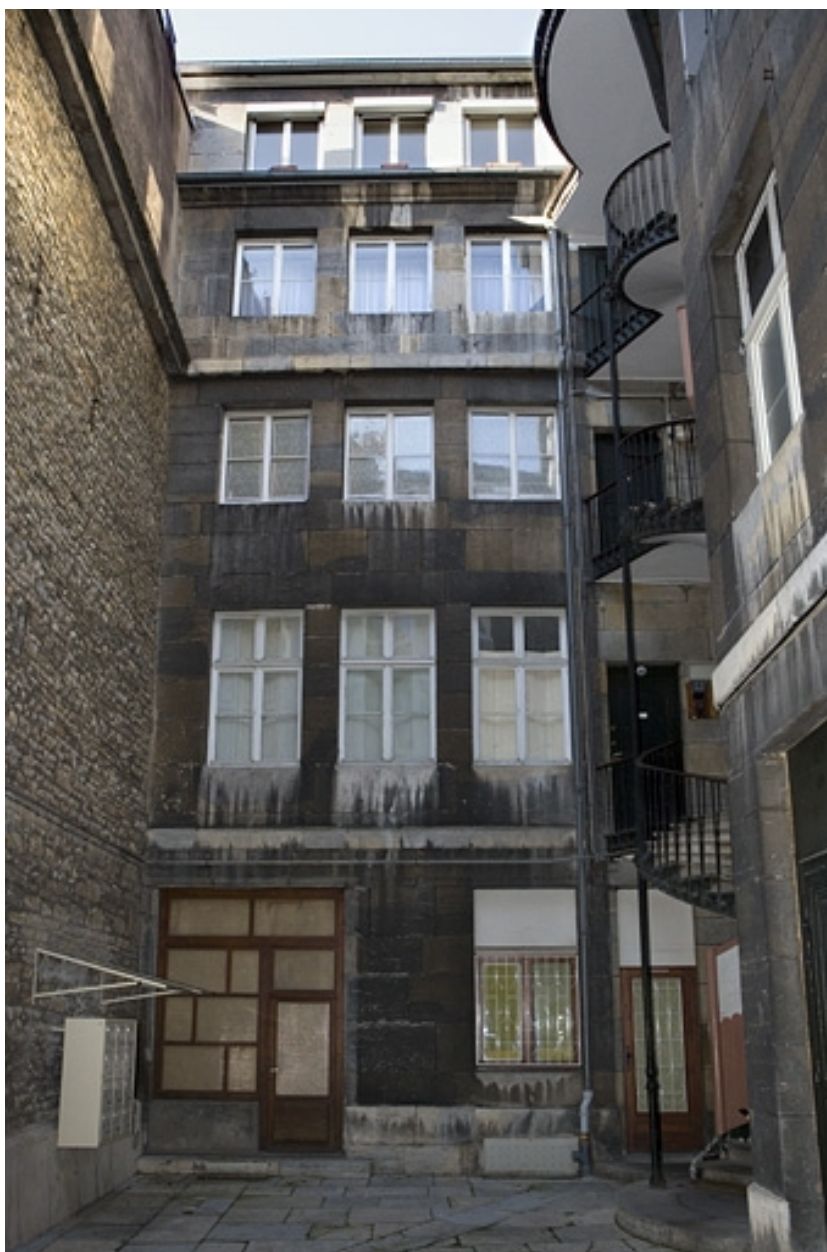
Vue d'ensemble de la façade  
antérieure du logis secondaire.  
Phot. Yves Sancey  
IVR43\_20082500281NUC2A

Vue d'ensemble de la façade antérieure du logis secondaire.

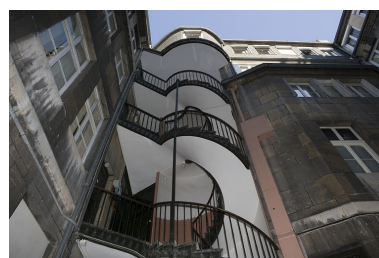
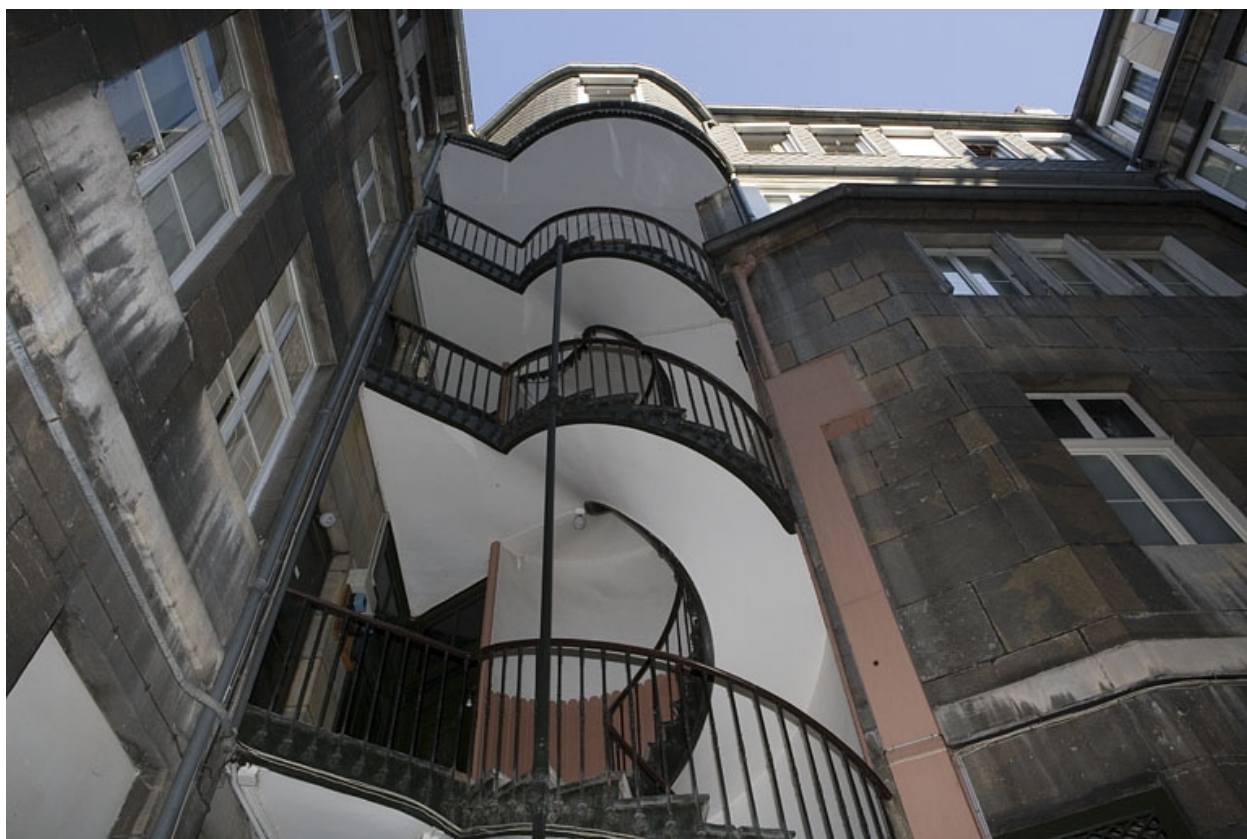
Vue d'ensemble de  
l'escalier à cage ouverte.  
Phot. Yves Sancey  
IVR43\_20082500277NUC2A

Vue d'ensemble de l'escalier à cage ouverte.

Escaliers : escalier de distribution extérieur : escalier tournant à retours avec jour, cage ouverte, escalier en charpente

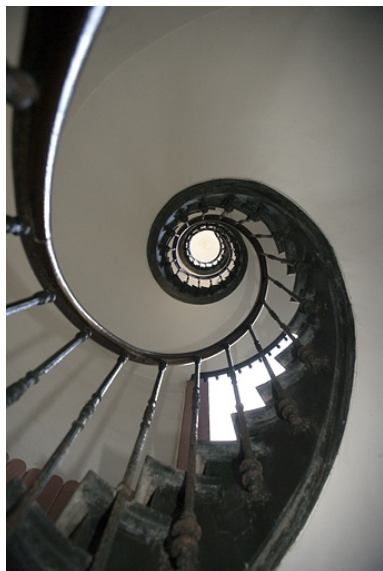
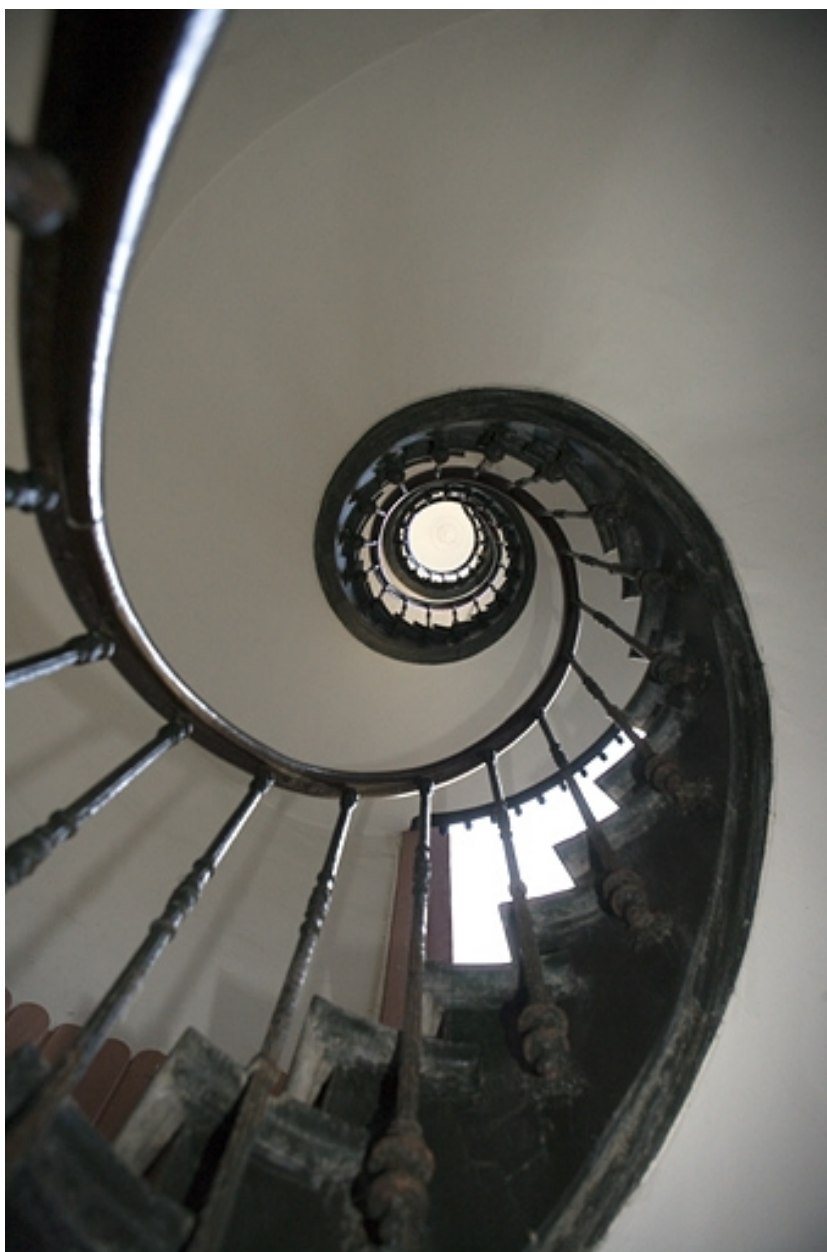
Détail de l'intérieur de  
l'escalier à cage ouverte.

Détail de l'intérieur de l'escalier à cage ouverte.
