Bourgogne-Franche-Comté, Doubs  
Villers-le-Lac  
21 rue du Quartier neuf

## maison et atelier d'horlogerie de Joseph Jeannin puis Henri Jeannin Fils

Numéro de dossier : IA25001526  
Date de l'enquête initiale : 2015  
Date(s) de rédaction : 2016  
Cadre de l'étude : patrimoine industriel patrimoine industriel du Doubs  
Degré d'étude : étudié

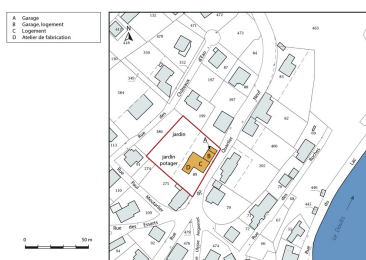
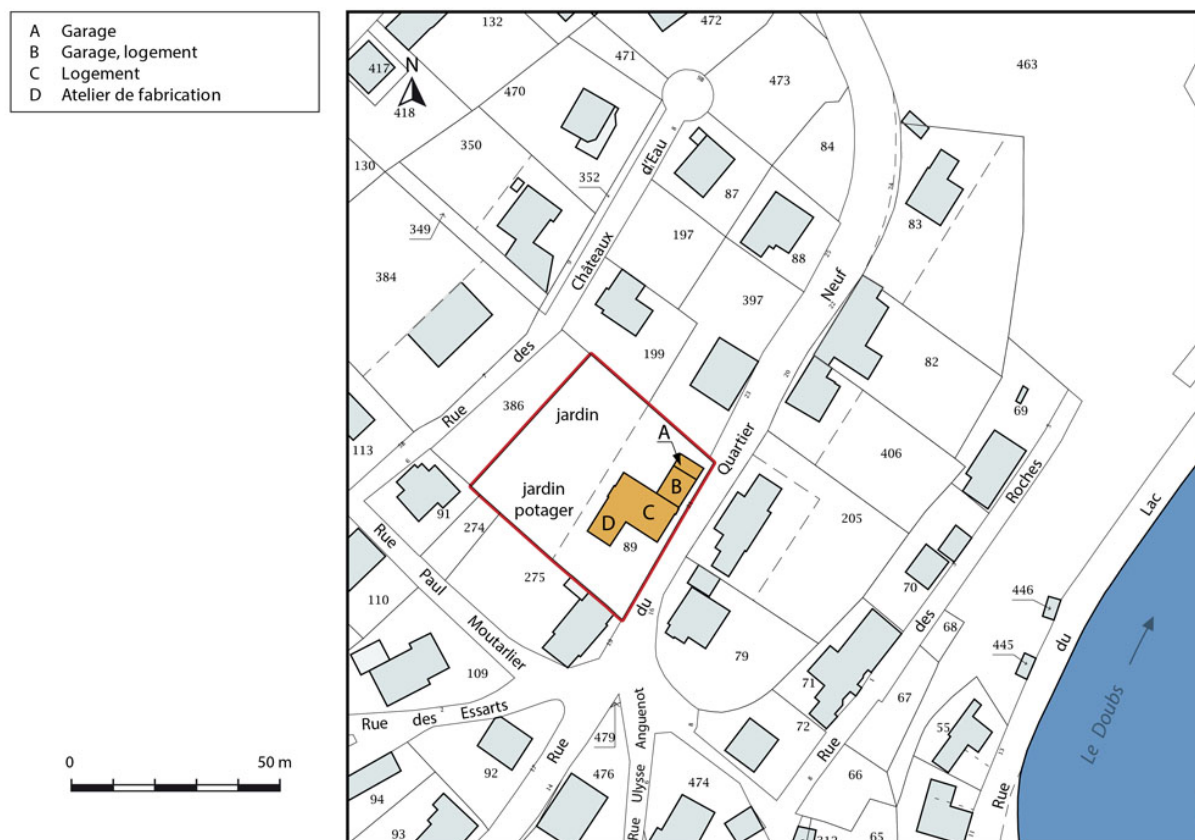
Plan-masse et de situation.  
Dess. Mathias Papigny  
IVR43\_20162501539NUDA

Plan-masse et de situation.

Technique de relevé : reprise de fond ; Échelle : 1/1 000

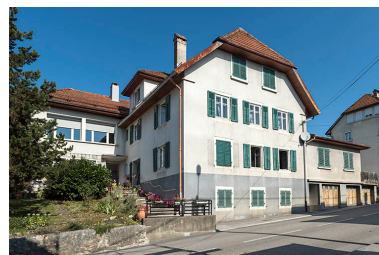
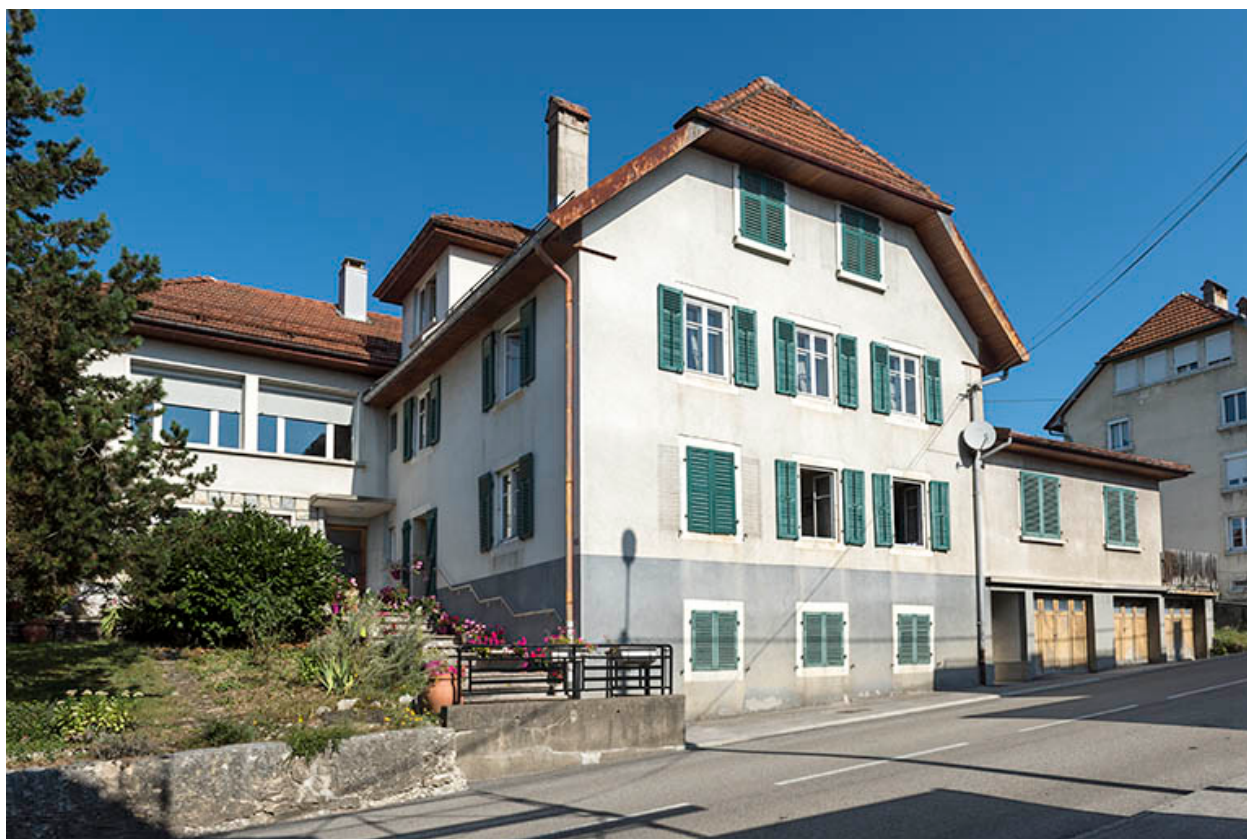
Façades antérieure et latérale gauche.  
Phot. Sonia Dourlot  
IVR43\_20162501380NUC4A

Façades antérieure et latérale gauche.

La maison, aux murs de moellons calcaires enduits, comporte deux étages de soubassement, un rez-de-chaussée surélevé et un étage en surcroît. Ces niveaux sont desservis par un escalier dans-oeuvre et par un escalier extérieur droit en maçonnerie,

donnant accès au sud au premier étage de soubassement. Elle est coiffée d'un toit à longs pans, croupe à l'ouest et demi-croupe à l'est. L'atelier accolé au sud a des murs en moellons calcaires (apparents en façade au rez-de-chaussée) ou en béton ; il compte un étage carré, largement percé de fenêtres d'atelier, et est sommé par un toit à croupe. Au nord, les garages semblent en béton ; les deux premiers, jouxtant la maison, ont un étage carré avec toit à croupe, le troisième est coiffé par une terrasse en béton.

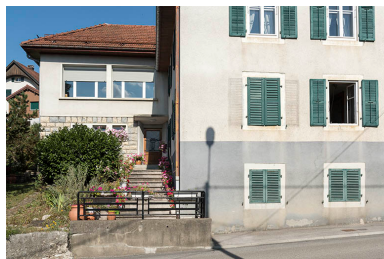
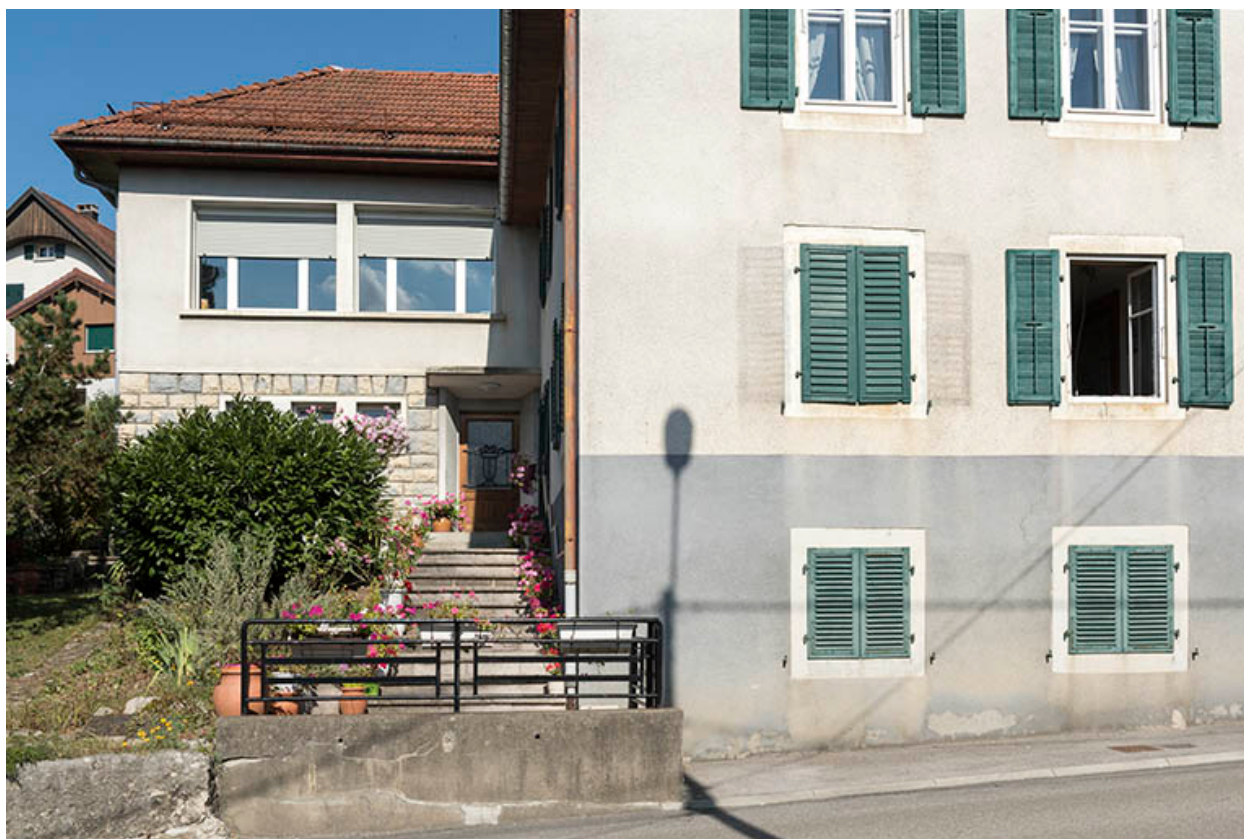
Façade antérieure de  
l'atelier de fabrication.  
Phot. Sonia Dourlot  
IVR43\_20162501381NUC4A

Façade antérieure de l'atelier de fabrication.

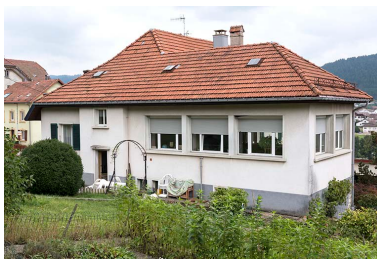
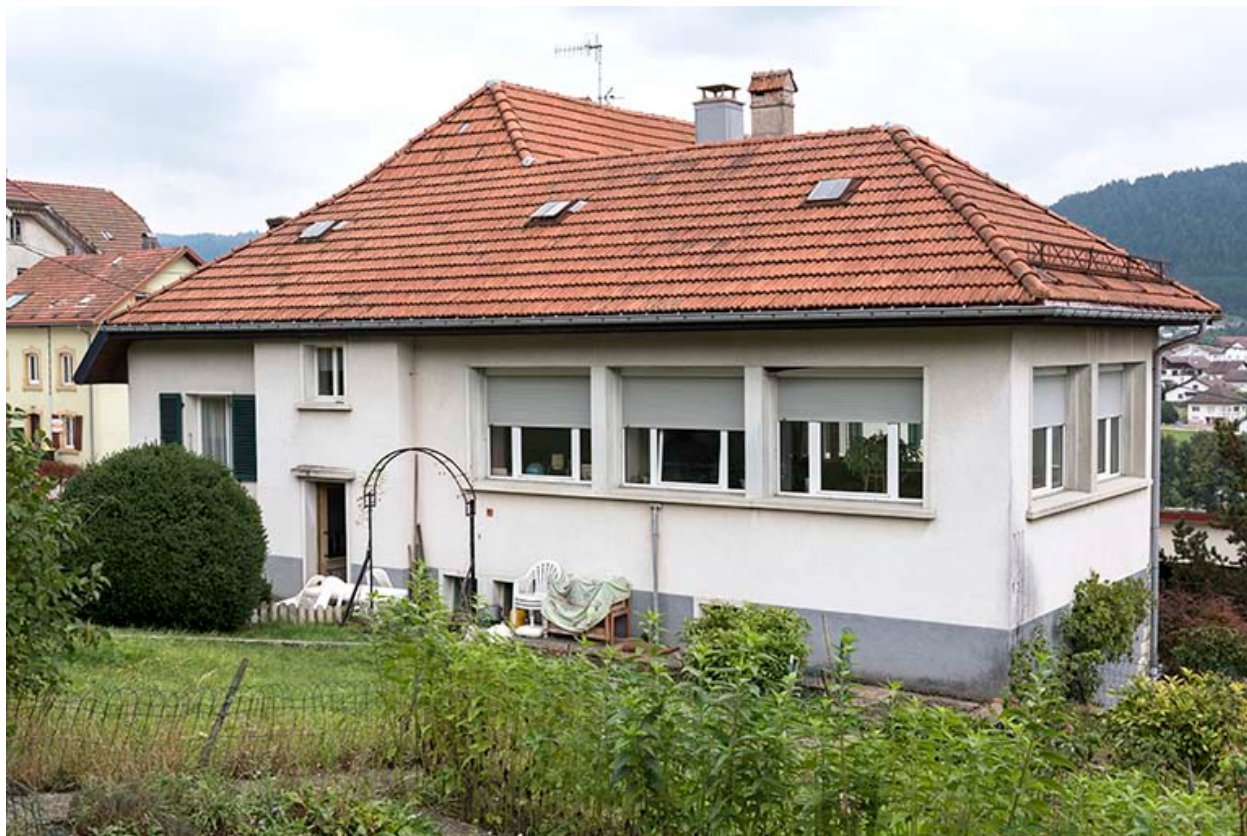
Façades postérieure  
et latérale gauche.  
Phot. Sonia Dourlot  
IVR43\_20162501383NUC4A

Façades postérieure et latérale gauche.

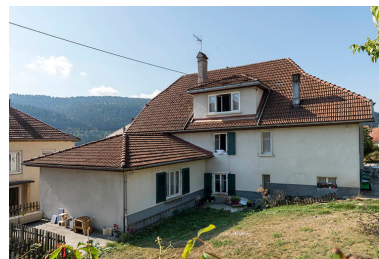
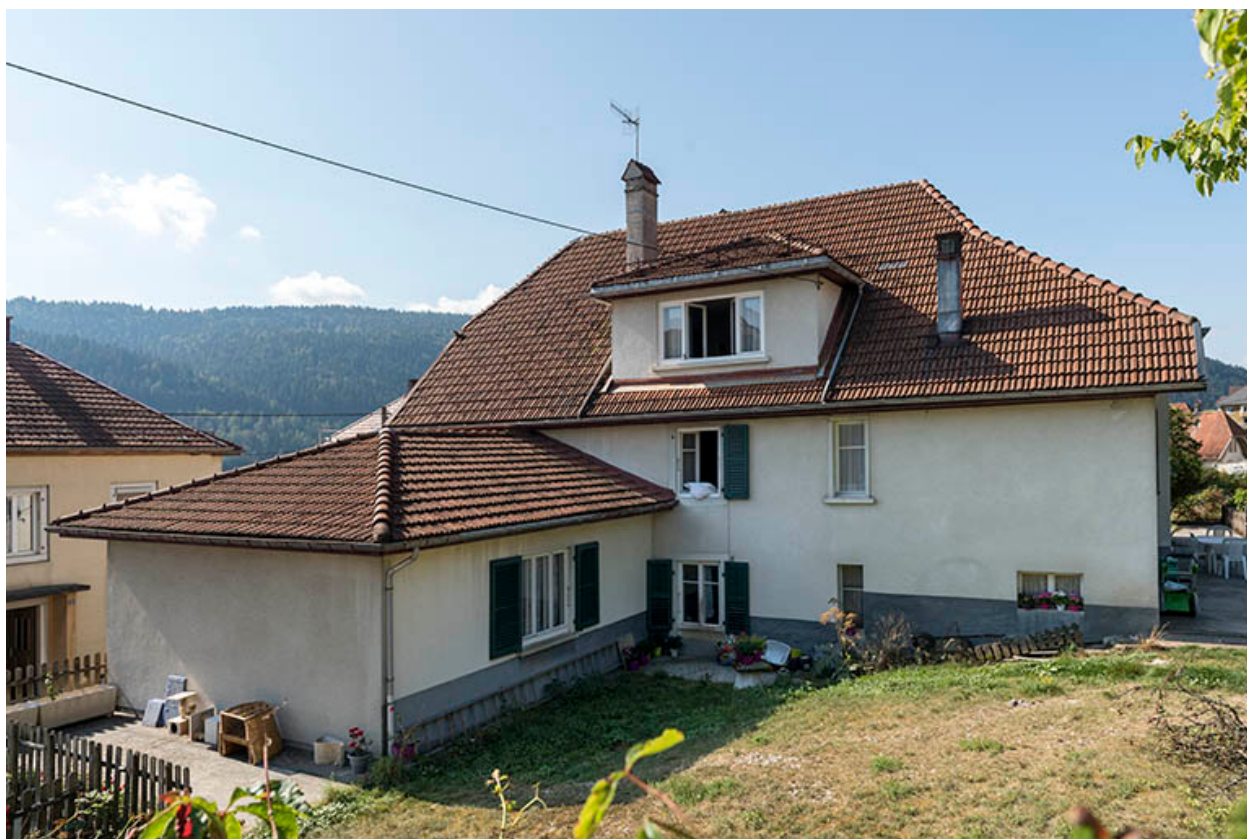
Façade latérale droite, de trois quarts.  
Phot. Sonia Dourlot  
IVR43\_20162501382NUC4A

Façade latérale droite, de trois quarts.

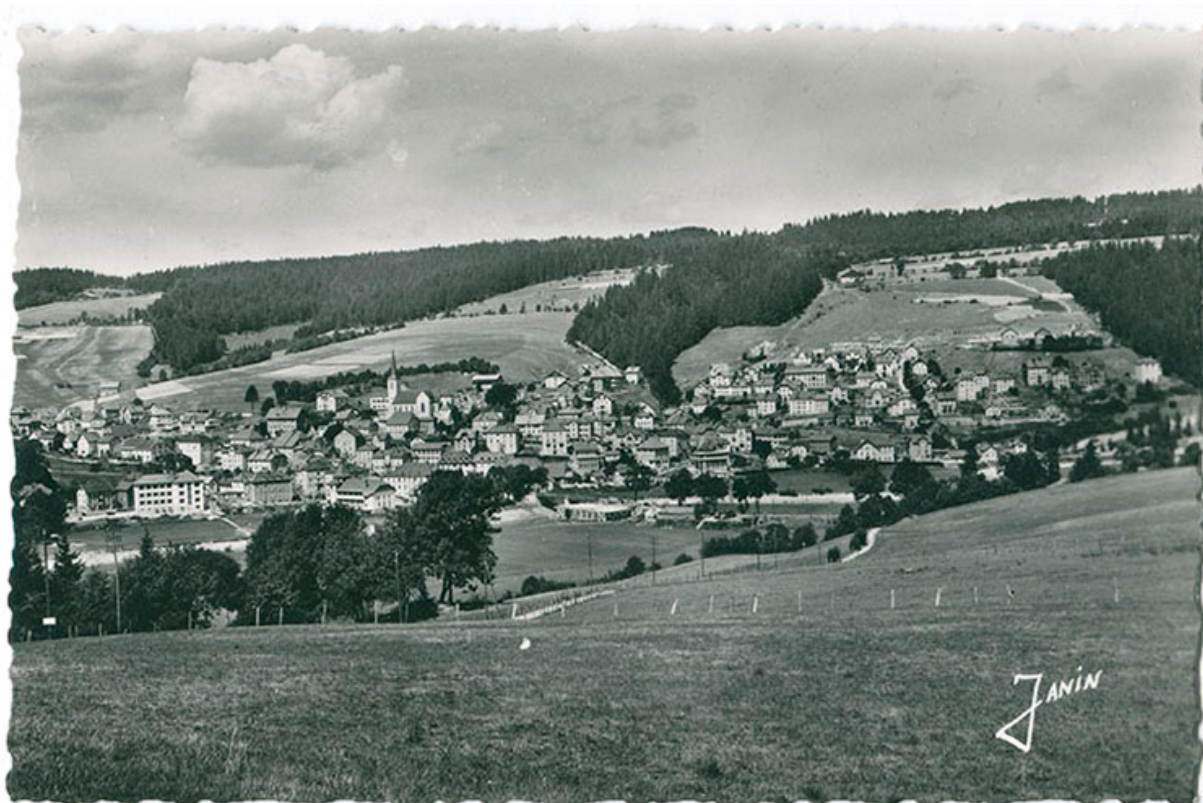
Frontière franco-suisse. 105 - Vue générale de Villers-le-Lac [depuis le sud], entre 1948 et 1952. L'atelier est bâti.

- **Frontière franco-suisse. 105 - Vue générale de Villers-le-Lac [depuis le sud], entre 1948 et 1952**  
*Frontière franco-suisse. 105 - Vue générale de Villers-le-Lac [depuis le sud], carte postale, par Janin, s.d. [entre 1948 et 1952], Editions Photo Janin à Maîche*  
L'atelier est bâti.  
Collection particulière : Henri Ethalon, Les Ecorces
