Bourgogne-Franche-Comté, Jura  
Perrigny  
rue du Vieux Mont

## église paroissiale Saint-Jean-Baptiste (désaffectée)

Numéro de dossier : IA00015090  
Date de l'enquête initiale : 1986  
Date(s) de rédaction : 1986  
Cadre de l'étude : inventaire topographique  
Degré d'étude : étudié  
Référence du dossier Monument Historique : PA39000026

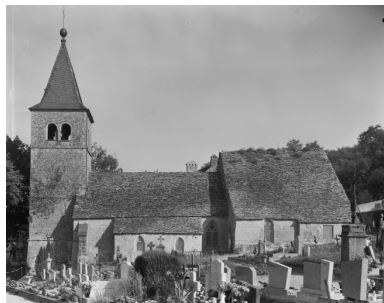
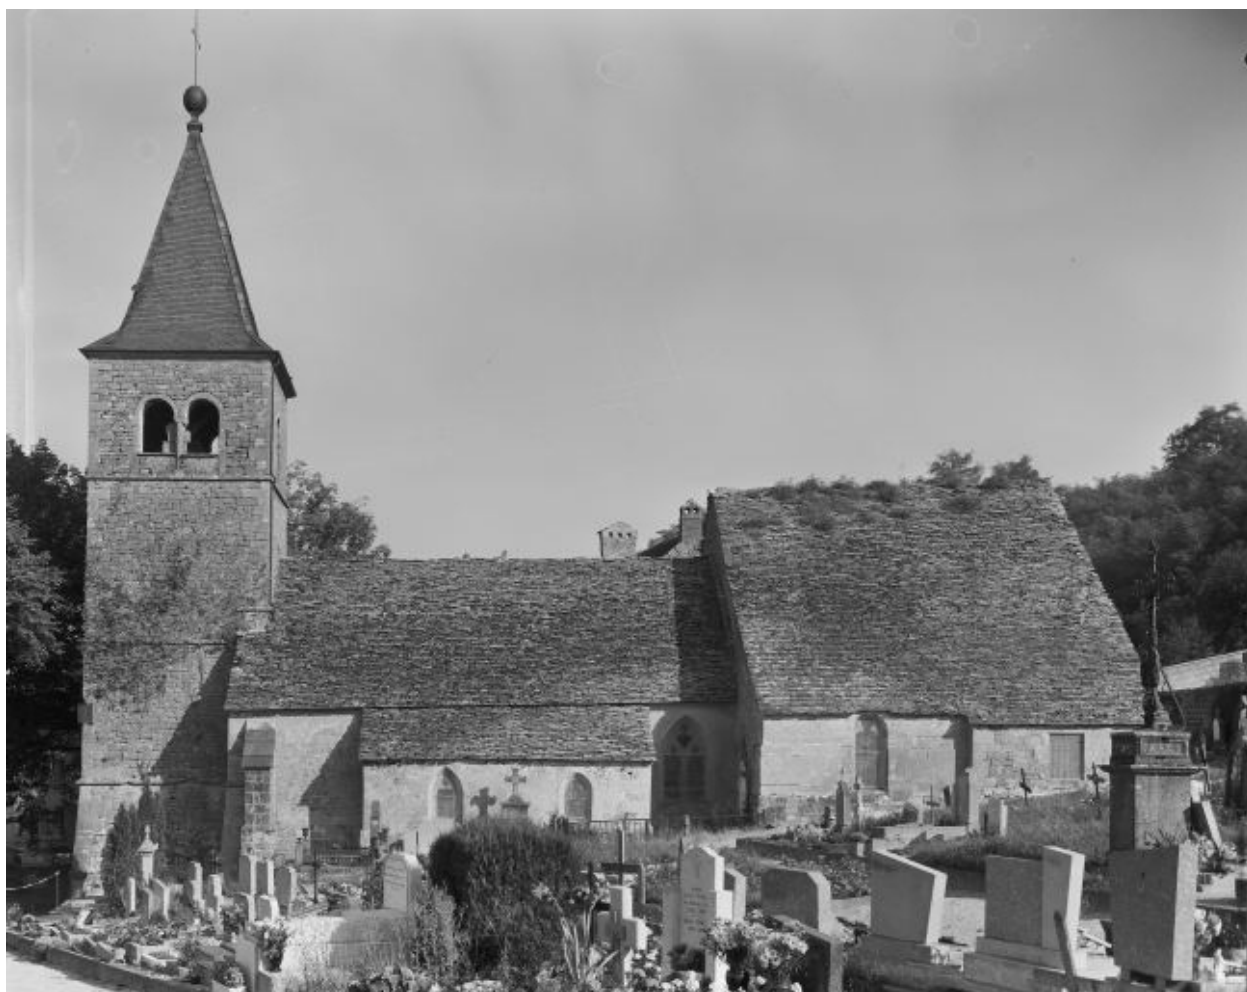
Façade latérale droite.  
Phot. Yves Sancey  
IVR43\_19783900015V

Façade latérale droite.

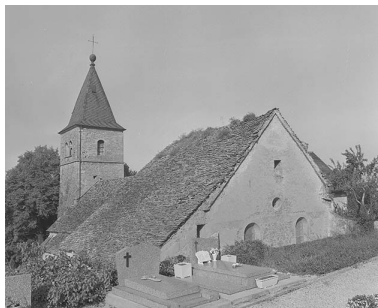
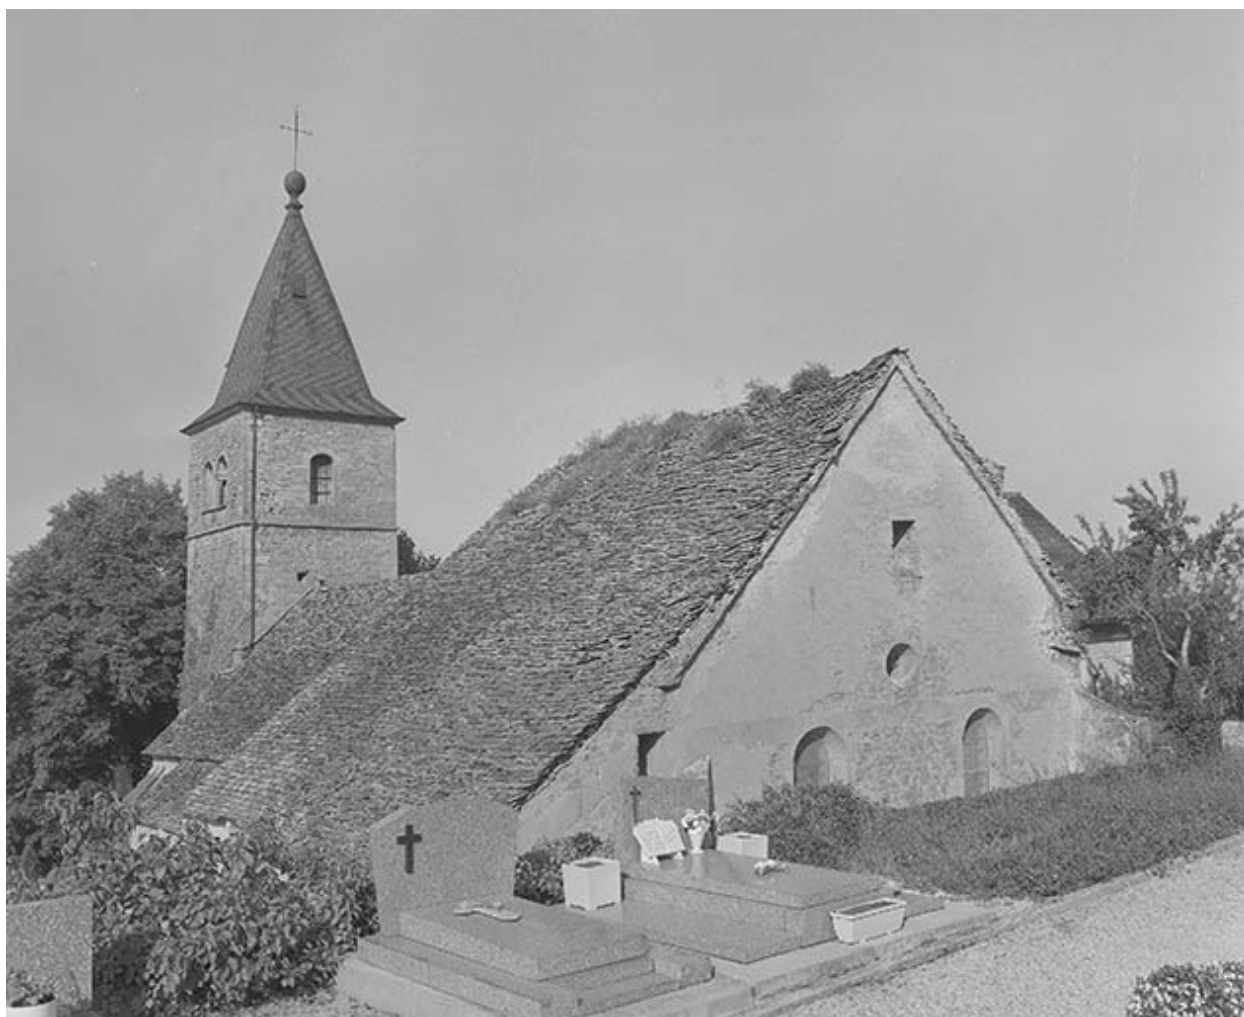
Façade latérale droite et chevet.  
Phot. Yves Sancey  
IVR43\_19783900017X

Façade latérale droite et chevet.

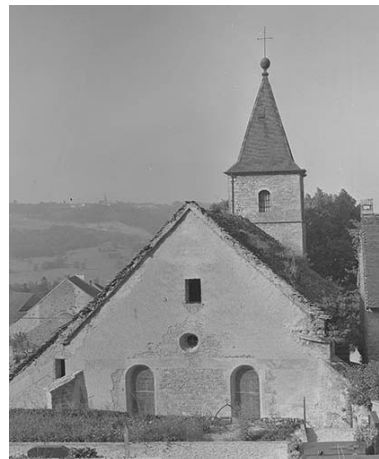
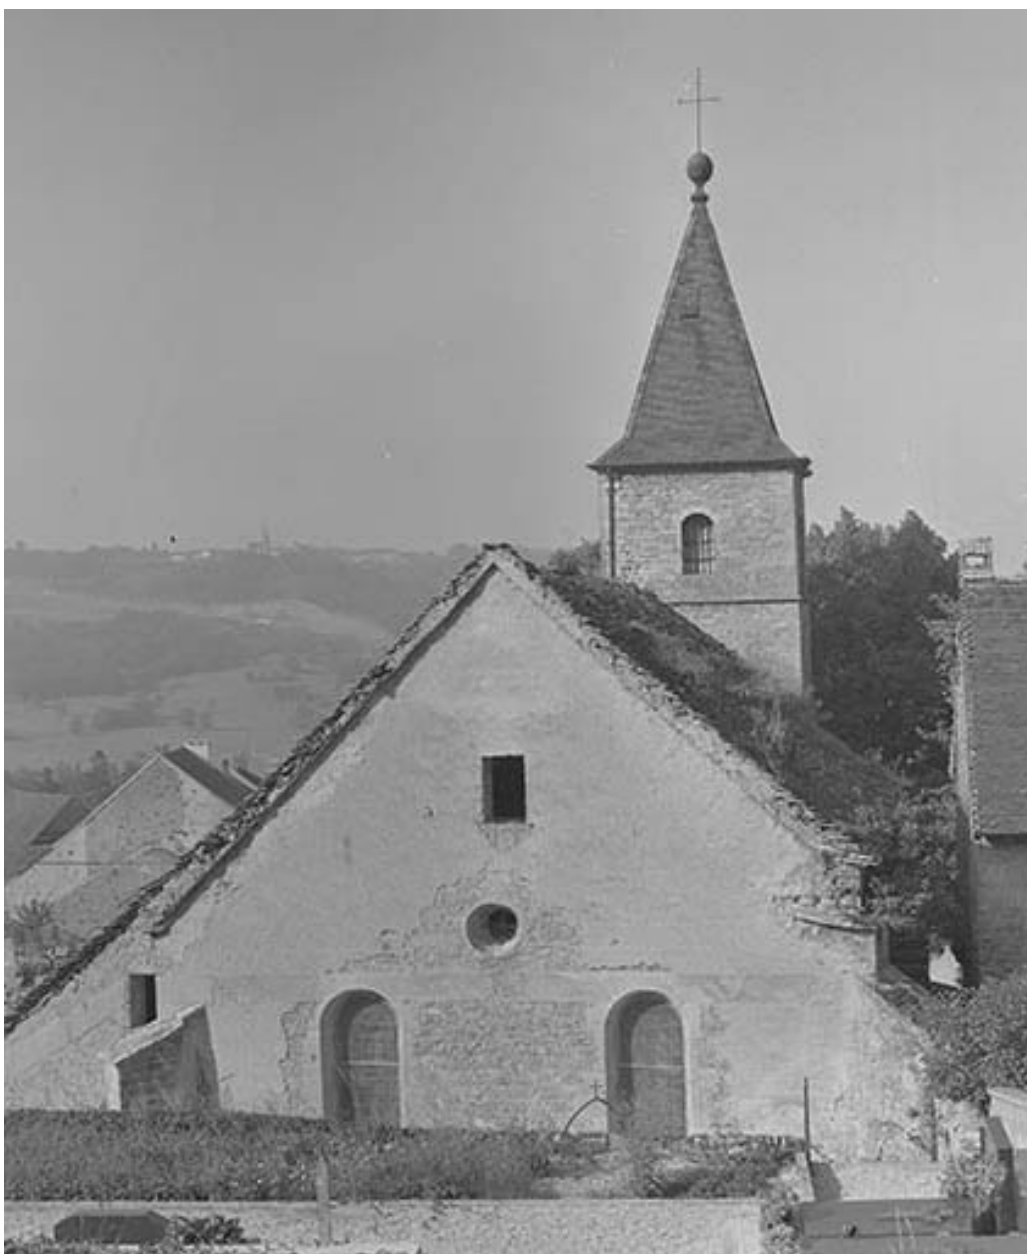
La nef semble dater du 15<sup>e</sup> siècle, époque où elle a été greffée sur un ancien chœur ou une ancienne chapelle transformée en chœur ; chœur construit après 1524 (autorisation de le rebâtir et de l'agrandir) ; la chapelle à droite du chœur (Saint-Sébastien) porte la date 1630 et le monogramme I.B. ; la tour clocher porte la date 1683 ; les baies du chevet et celles du mur gauche de la nef sont du 17<sup>e</sup> siècle

Extérieur : chevet.  
Phot. Yves Sancey  
IVR43\_19783900016X

Extérieur : chevet.

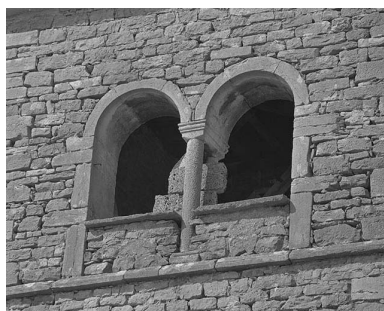
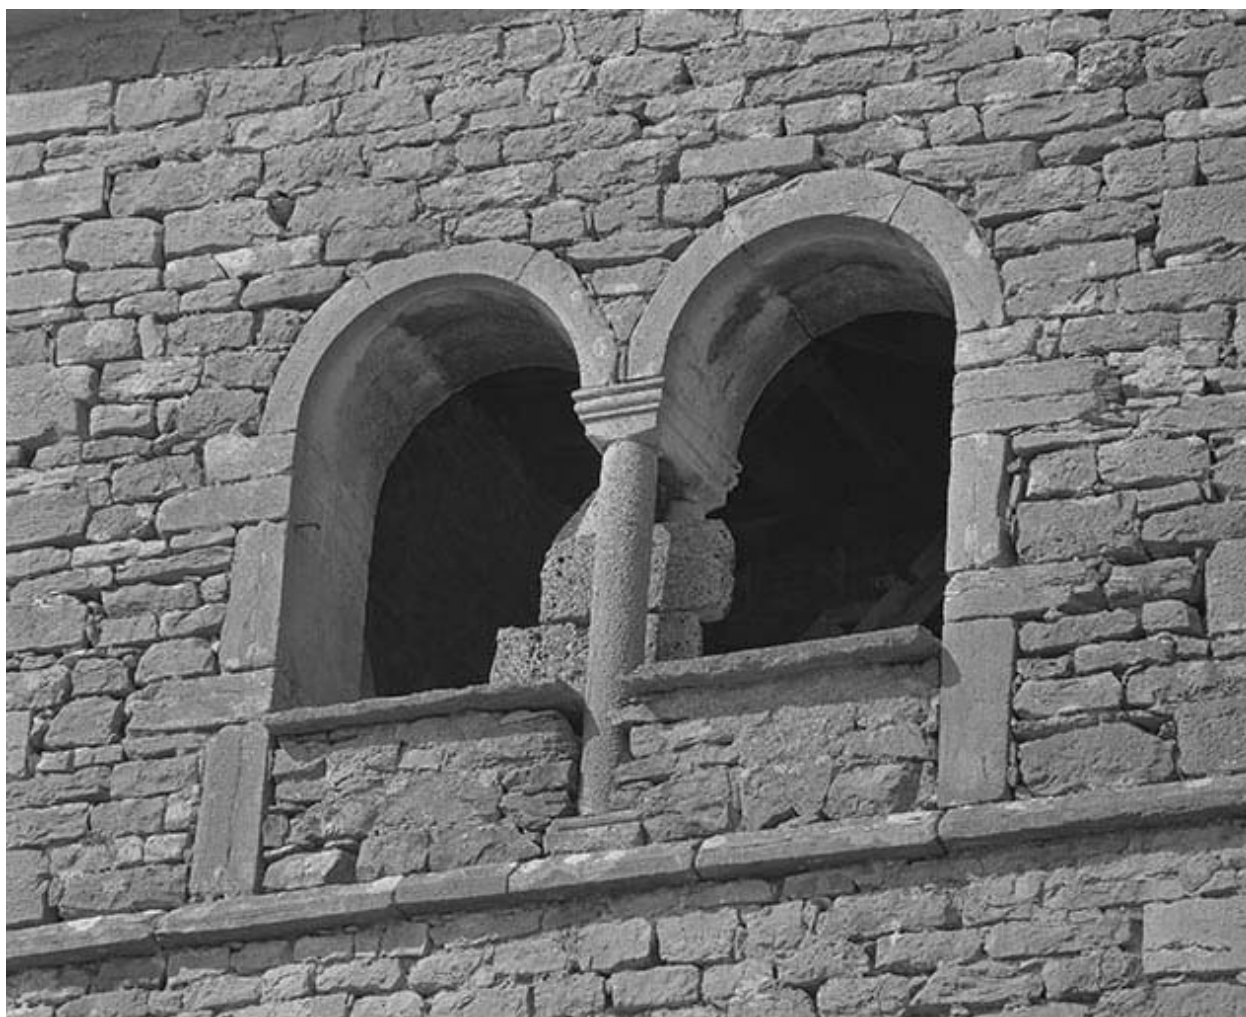
Extérieur : détail, baies  
du clocher, face droite.  
Phot. Yves Sancey  
IVR43\_19783900018X

Extérieur : détail, baies du clocher, face droite.

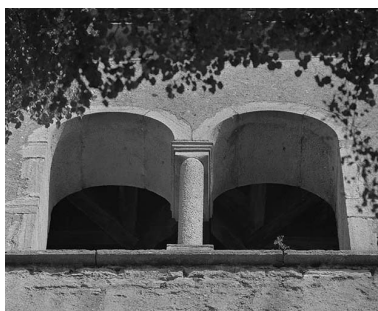
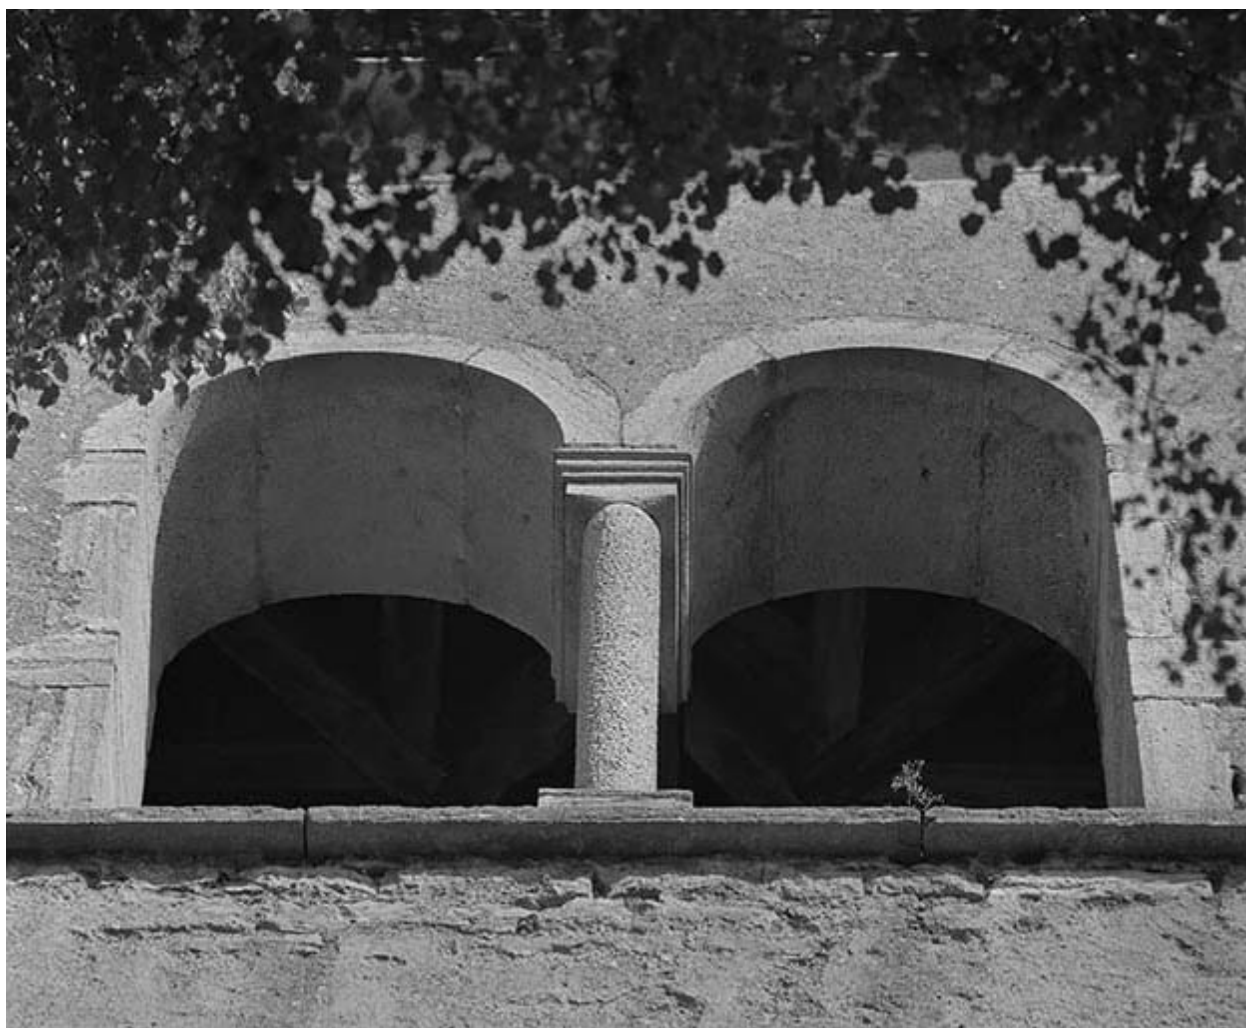
Extérieur : détail, baies  
du clocher, face antérieure.  
Phot. Yves Sancey  
IVR43\_19783900019X

Extérieur : détail, baies du clocher, face antérieure.

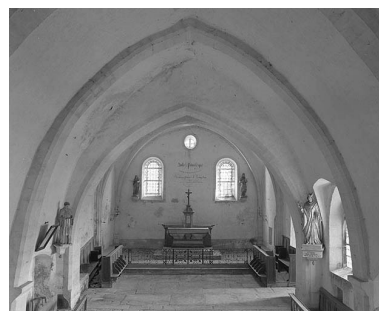
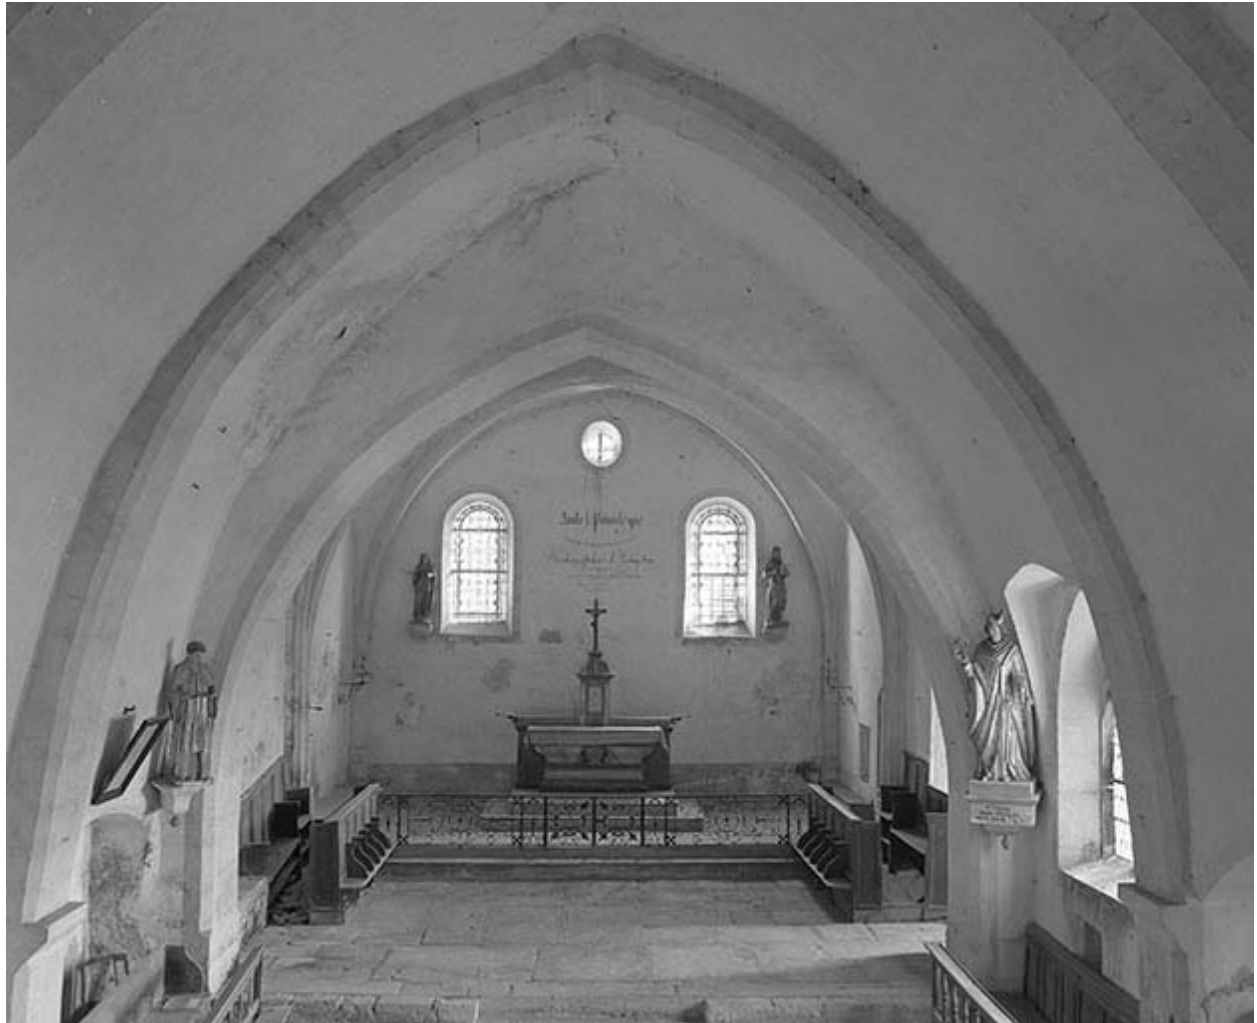
Intérieur : nef et chœur  
vus depuis la vitrine.  
Phot. Yves Sancey  
IVR43\_19783900020X

Intérieur : nef et chœur vus depuis la vitrine.

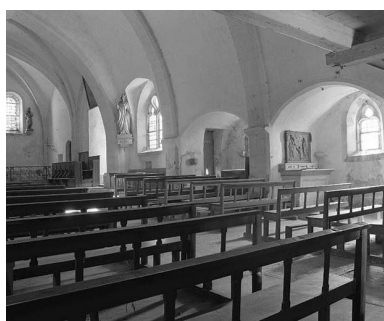
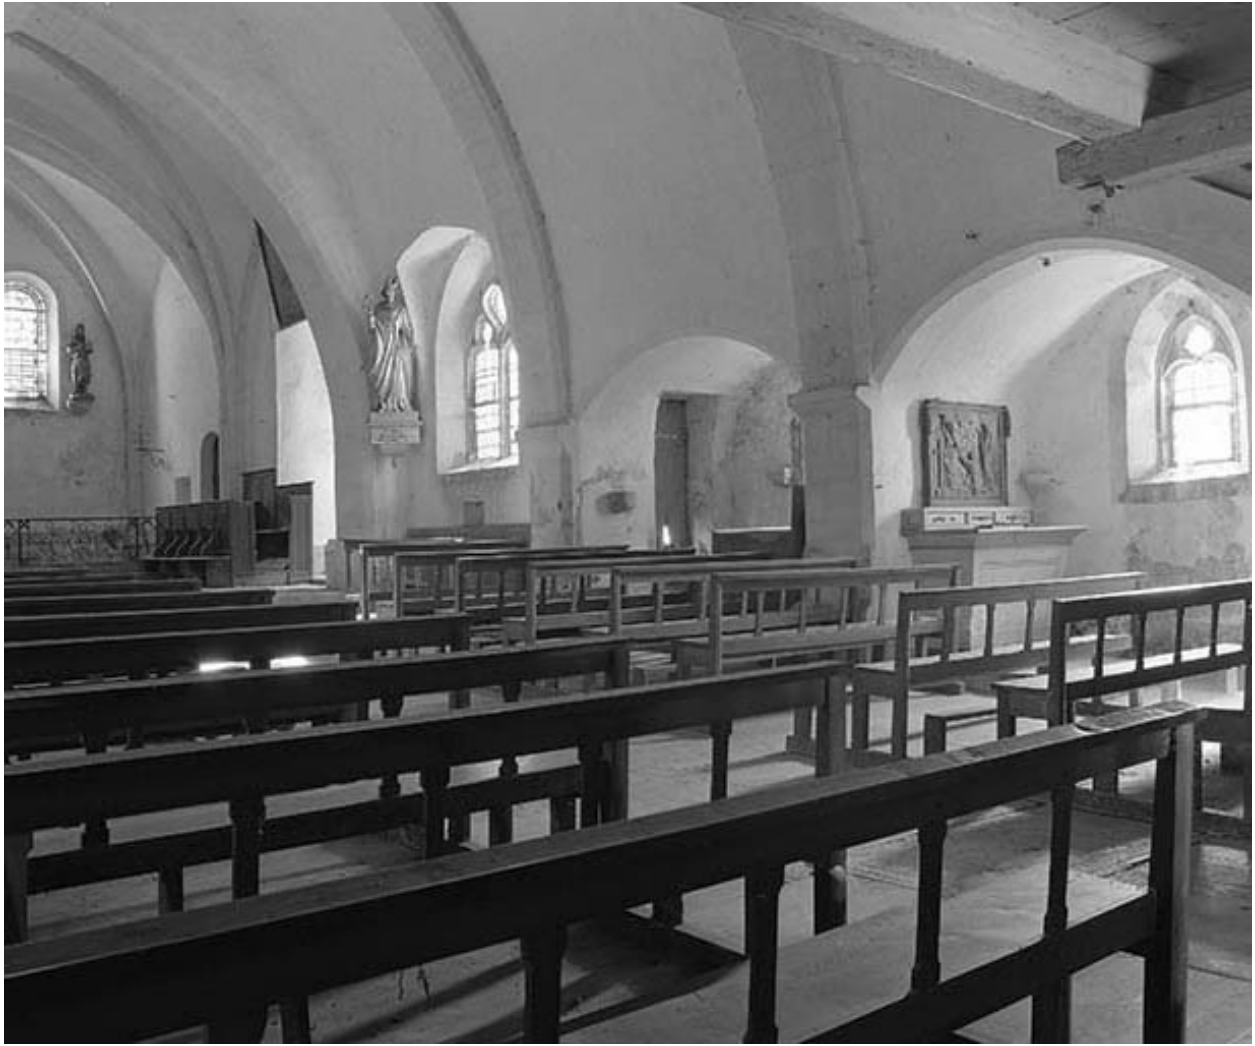
Intérieur : élévation  
droite vue depuis l'entrée.  
Phot. Yves Sancey  
IVR43\_19783900021X

Intérieur : élévation droite vue depuis l'entrée.

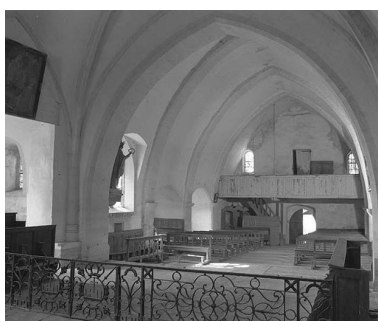
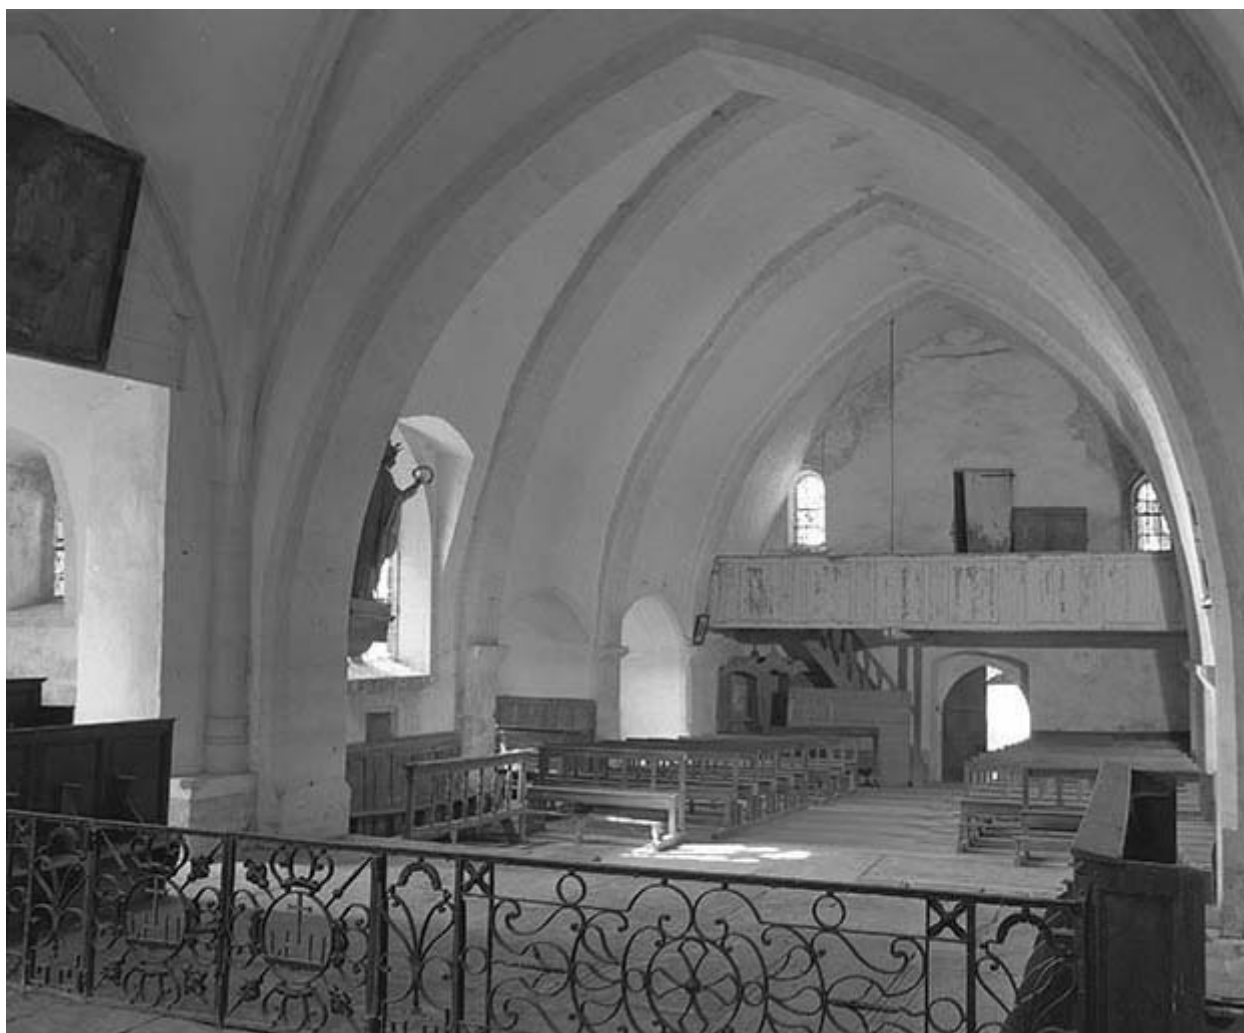
Intérieur : élévation droite  
vue depuis le chœur.  
Phot. Yves Sancey  
IVR43\_19783900022X

Intérieur : élévation droite vue depuis le chœur.
