Saône-et-Loire  
Sully  
4 rue du Château

## communs et théâtre de société

Numéro de dossier : IA71000007

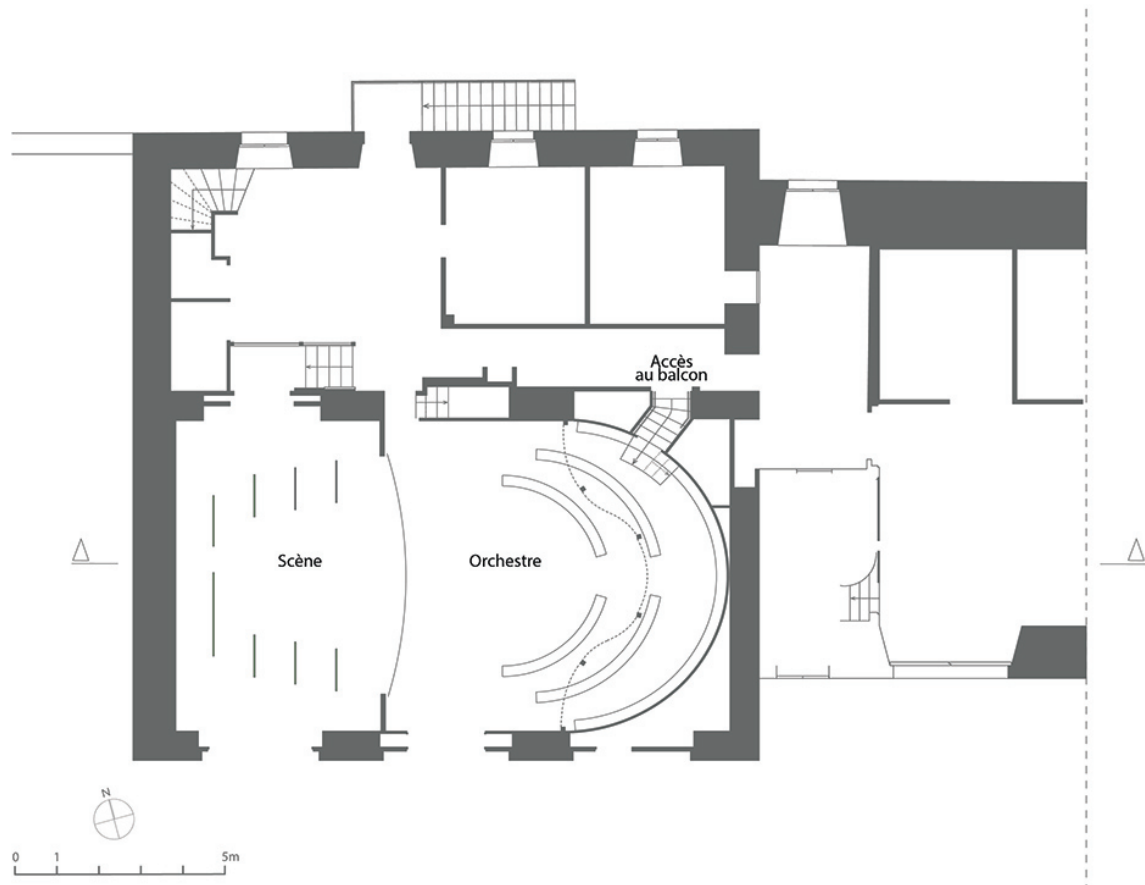
Projet de restauration : plan du rez-de-chaussée. D'après un plan de l'architecte Olivier Chanu, dessiné par M.P. en 2018.

Projet de restauration : plan du rez-de-chaussée. D'après un plan de l'architecte Olivier Chanu, dessiné par M.P. en 2018.  
Dess. Aline Thomas,  
Autr. Olivier Chanu  
IVR26\_20237100039NUDA

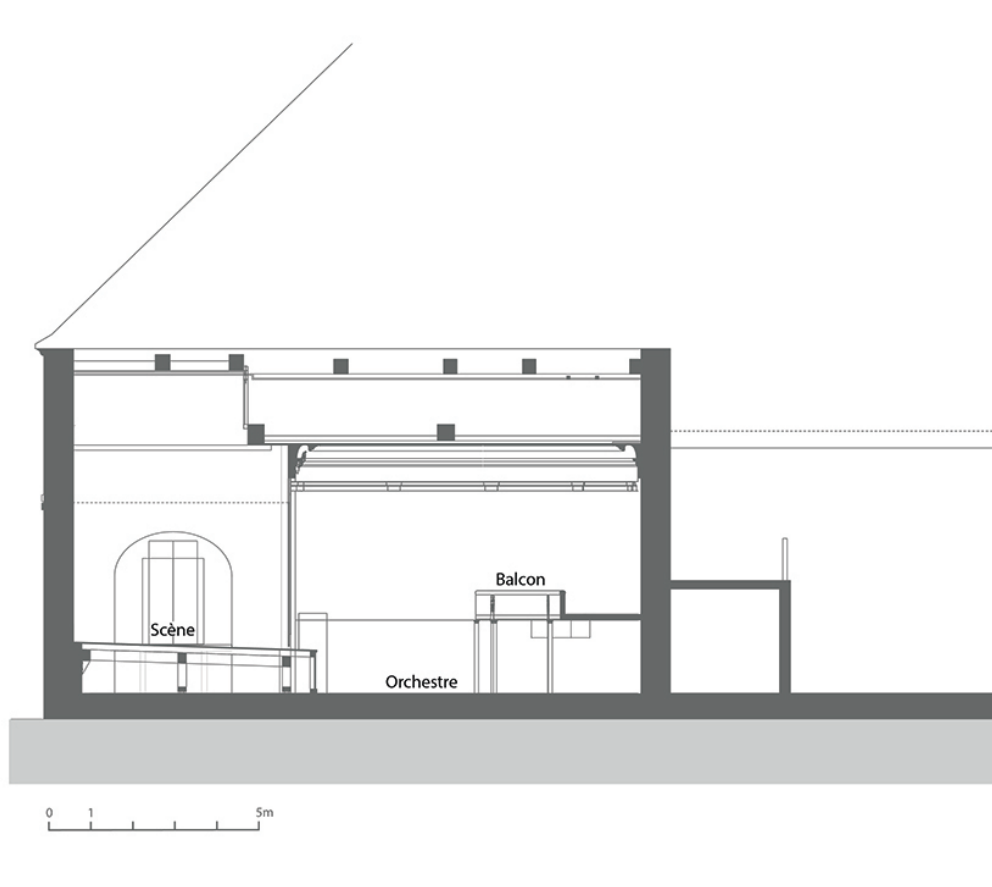
Projet de restauration : coupe longitudinale. D'après une coupe de l'architecte Olivier Chanu, dessinée par M.P. en 2018.

Projet de restauration : coupe longitudinale. D'après une coupe de l'architecte Olivier Chanu, dessinée par M.P. en 2018.

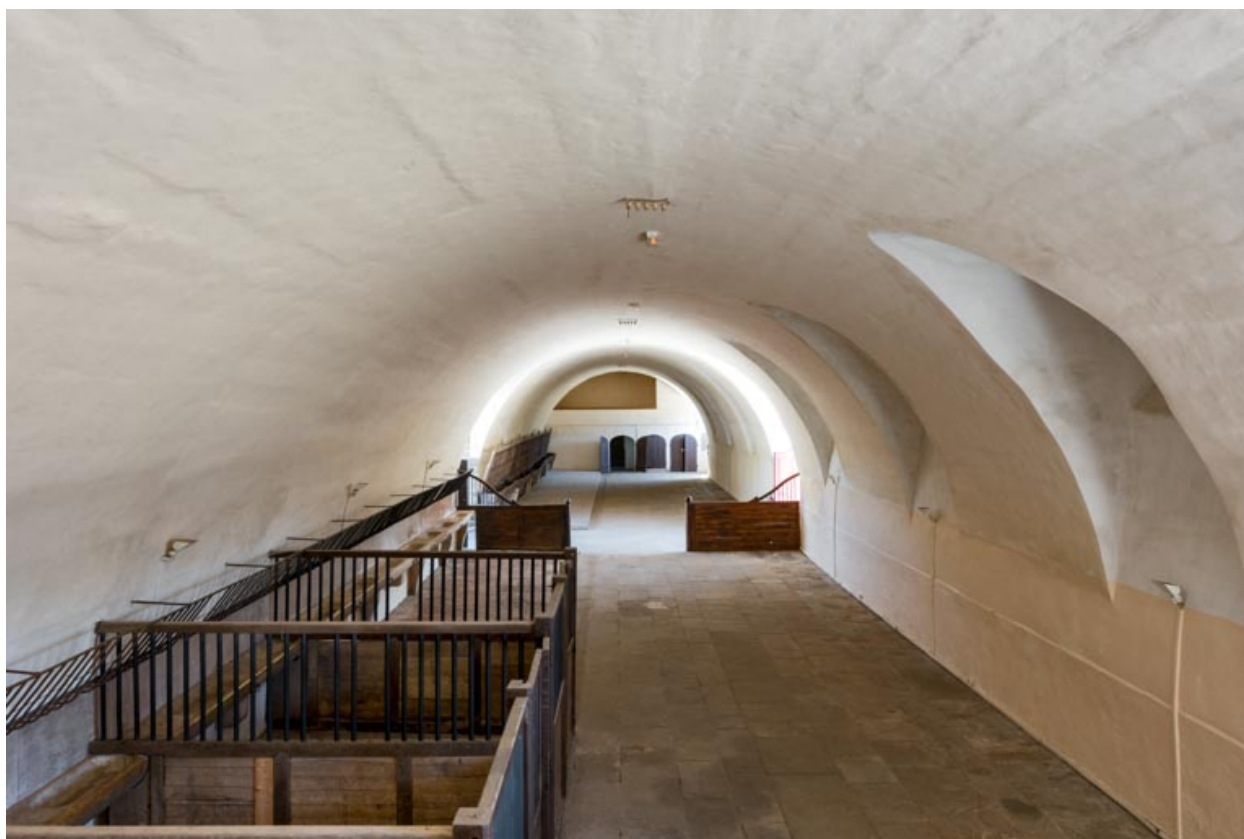
Ecurie : la voûte depuis la tribune occidentale.

Ecurie : la voûte depuis  
la tribune occidentale.  
Phot. Pierre-Marie Barbe-Richaud  
IVR26\_20227100097NUC4A

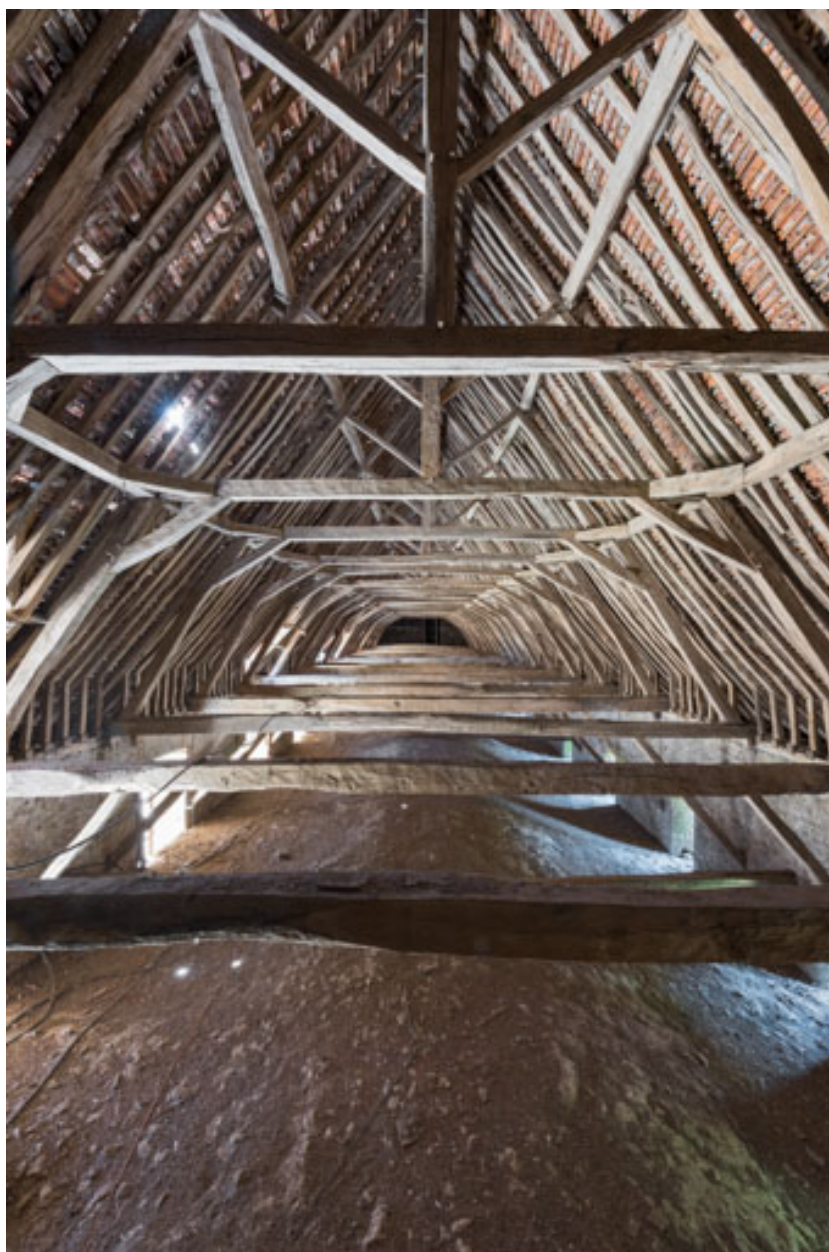
Ecurie, étage de comble : extrados de voûte et charpente.

Ecurie, étage de comble :  
extrados de voûte et charpente.  
Phot. Pierre-Marie Barbe-Richaud  
IVR26\_20227100106NUC4A

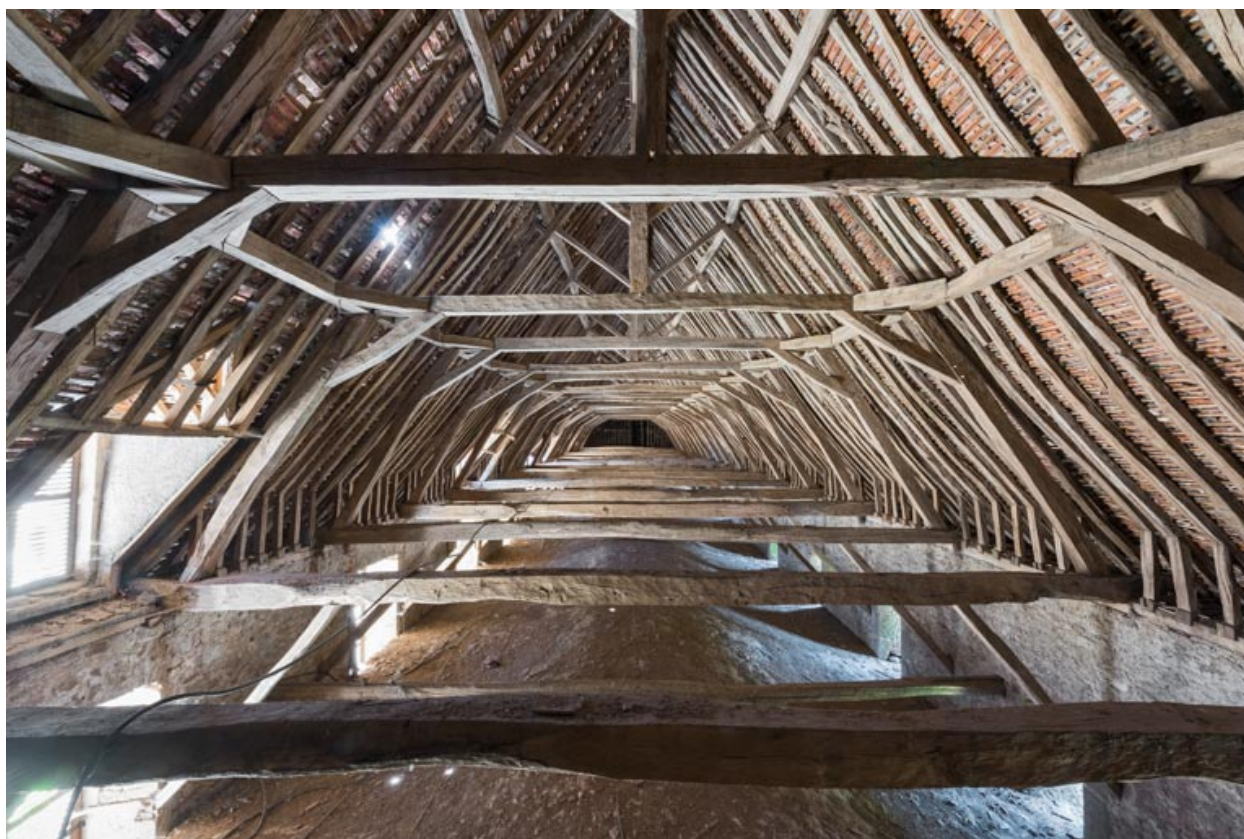
Ecurie, étage de comble : charpente.

Ecurie, étage de comble : charpente.  
Phot. Pierre-Marie Barbe-Richaud  
IVR26\_20227100105NUC4A

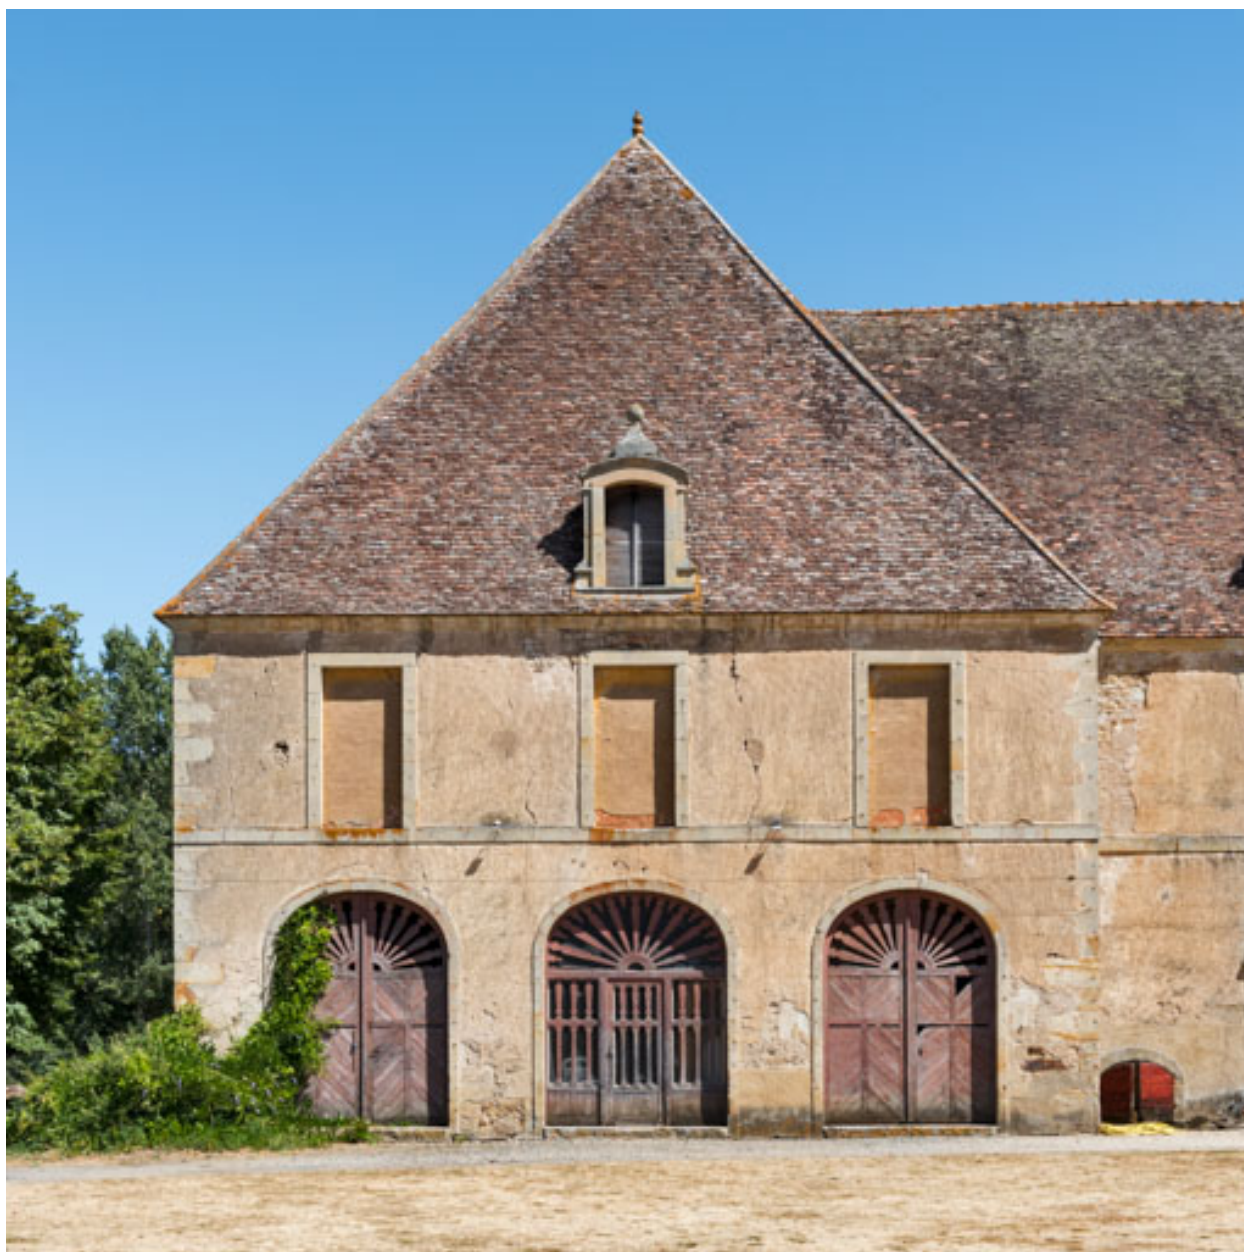
Théâtre (pavillon occidental). L'accès à la scène est à gauche, à la salle au centre.

Théâtre (pavillon occidental).  
L'accès à la scène est à  
gauche, à la salle au centre.

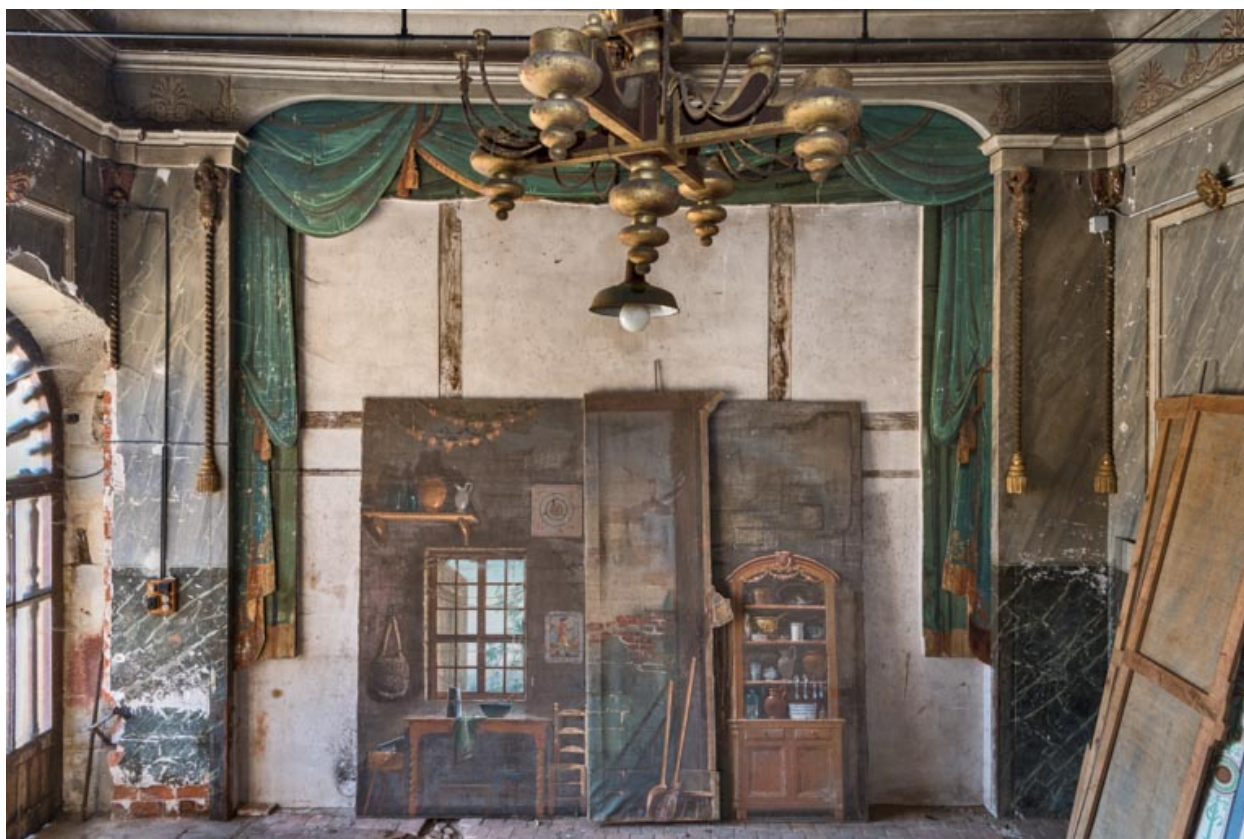
Théâtre : le cadre de scène, depuis le balcon.

Théâtre : le cadre de  
scène, depuis le balcon.  
Phot. Pierre-Marie Barbe-Richaud  
IVR26\_20227100111NUC4A

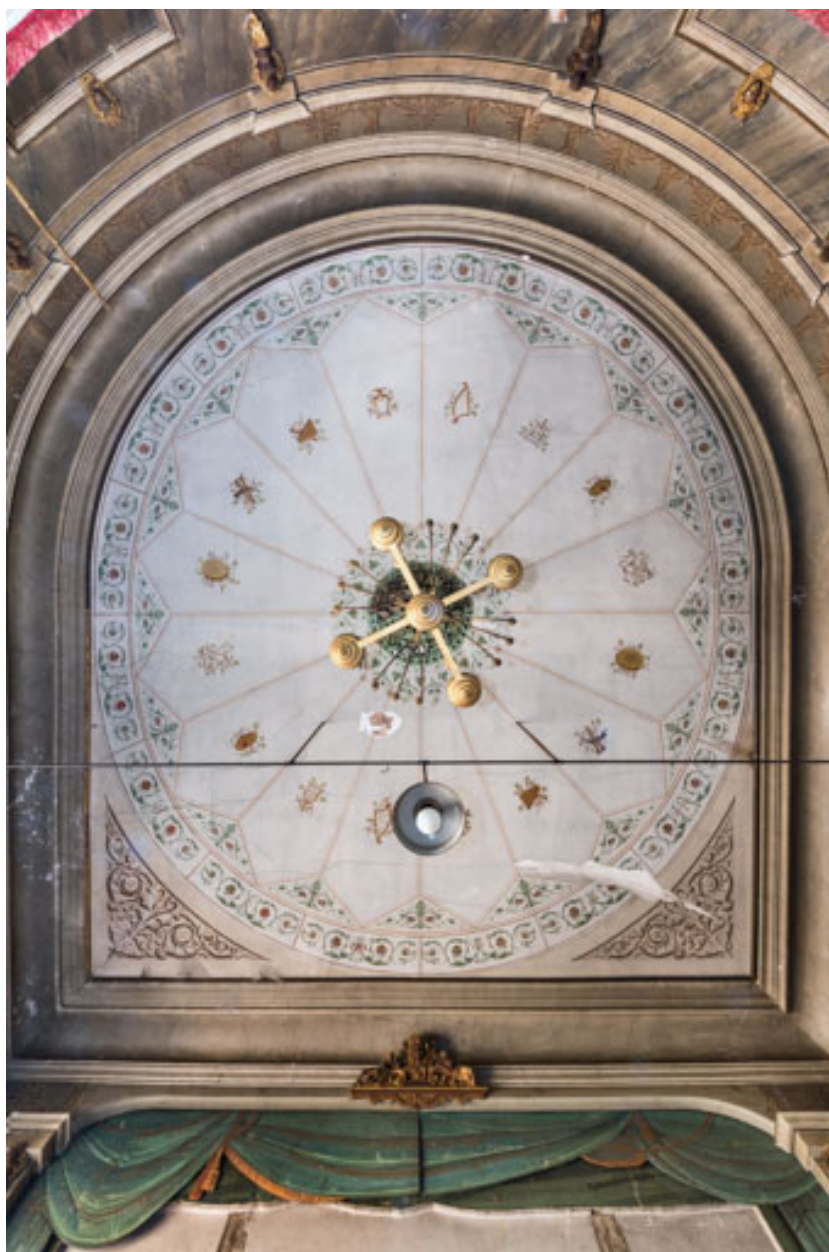
Théâtre : le plafond.

Théâtre : le plafond.  
Phot. Pierre-Marie Barbe-Richaud  
IVR26\_20227100139NUC4A
