Bourgogne-Franche-Comté, Jura  
Ranchot  
sur les Roches

## **carrière de l'entreprise Perroux, puis de la société des Carrières de Rans**

Numéro de dossier : IA00125758  
Date de l'enquête initiale : 1988  
Date(s) de rédaction : 1988  
Cadre de l'étude : patrimoine industriel patrimoine industriel du Jura  
Degré d'étude : étudié

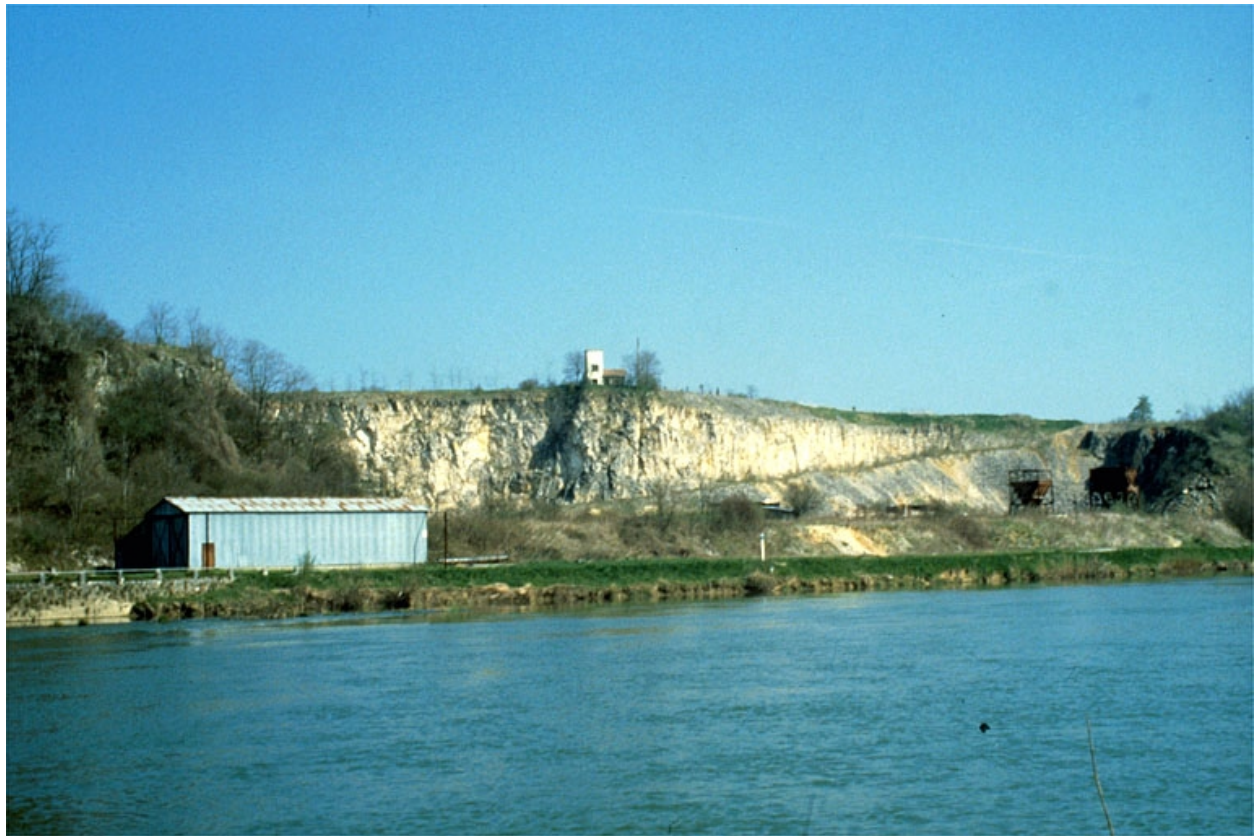
Vue d'ensemble depuis l'est.  
Phot. Laurent Poupard  
IVR43\_19883900140ZA

Vue d'ensemble depuis l'est.
