Bourgogne-Franche-Comté, Doubs  
Besançon  
îlot Cingle  
33, 33 bis rue Renan

## **hôtel**

Numéro de dossier : IA25000460  
Date de l'enquête initiale : 1996  
Date(s) de rédaction : 2007  
Cadre de l'étude : enquête thématique régionale demeures bisontines  
Degré d'étude : étudié

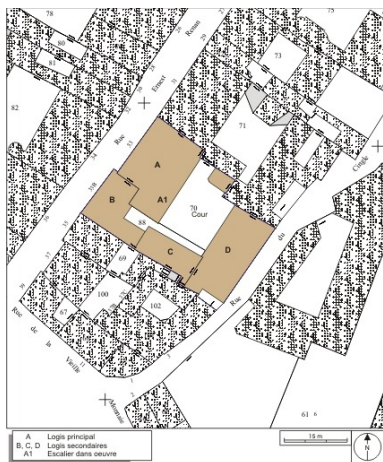
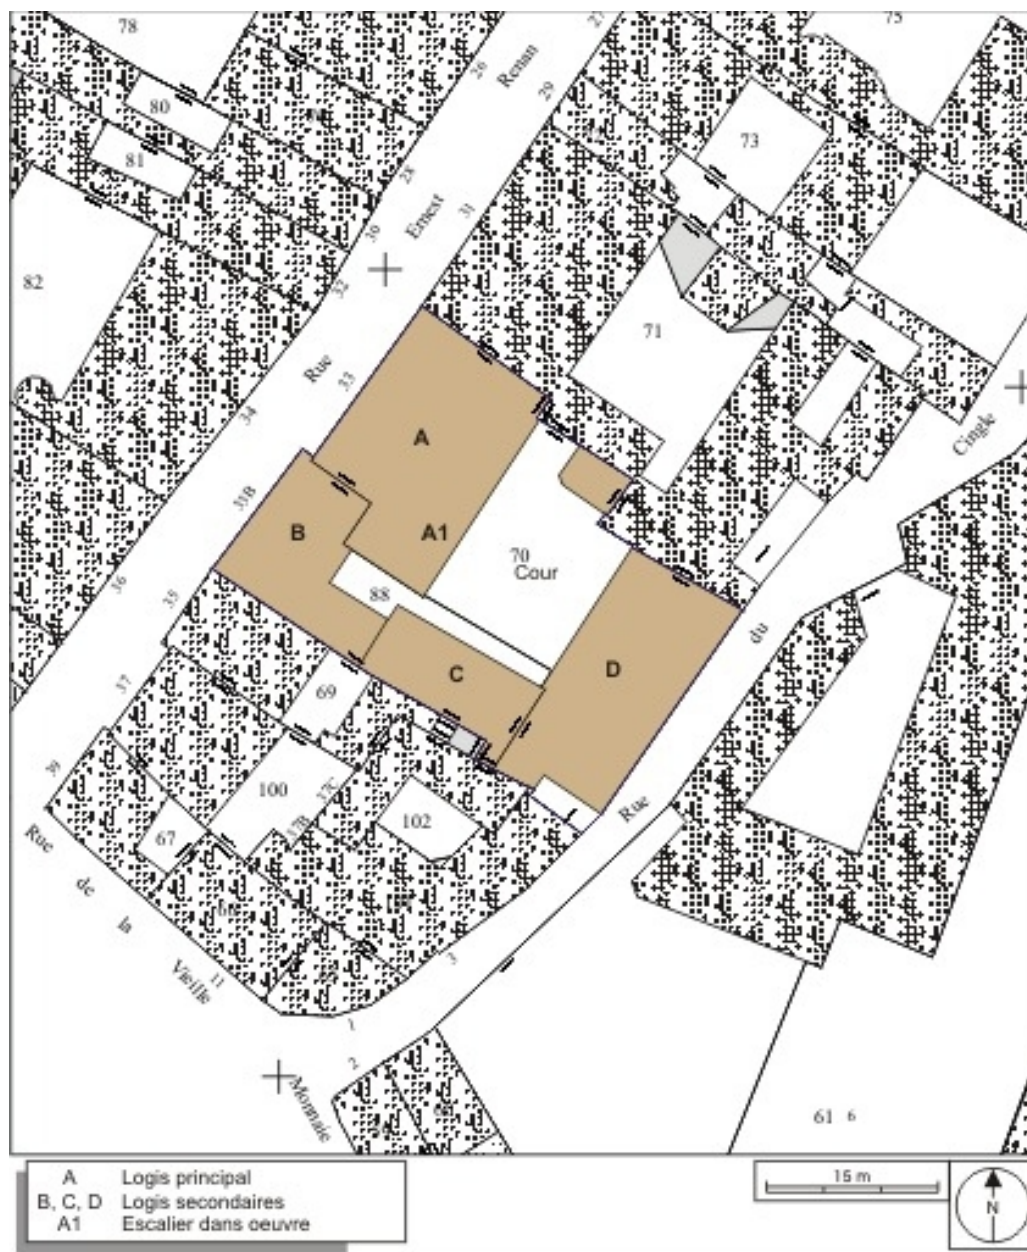
Plan masse et de situation. Extrait du plan cadastral, 1974, section AM.  
Dess. André Céréza  
IVR43\_20092501204NUDA

Plan masse et de situation. Extrait du plan cadastral, 1974, section AM.

Technique de relevé : reprise de fond ; Échelle : 1/500

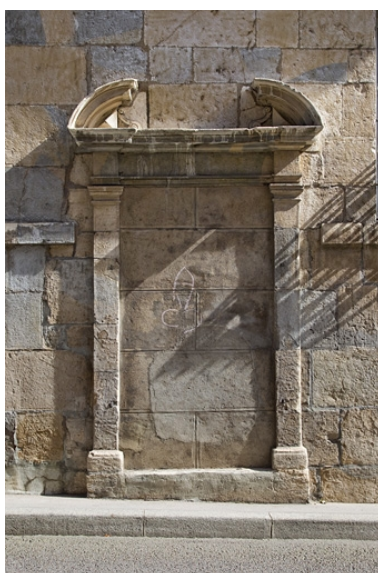
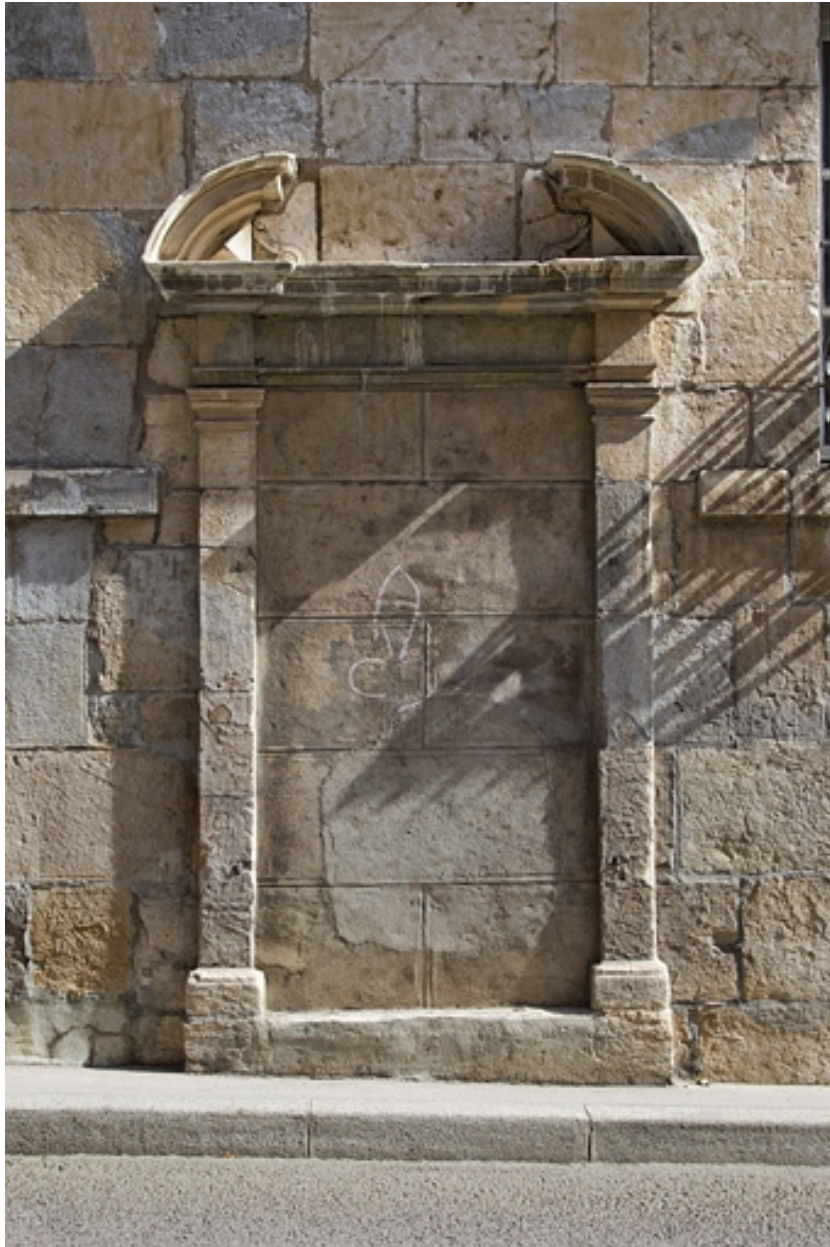
Premier logis secondaire, façade antérieure : détail d'une porte murée.  
Phot. Yves Sancey  
IVR43\_20112502818NUC2A

Premier logis secondaire, façade antérieure : détail d'une porte murée.

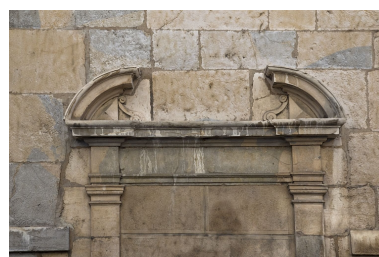
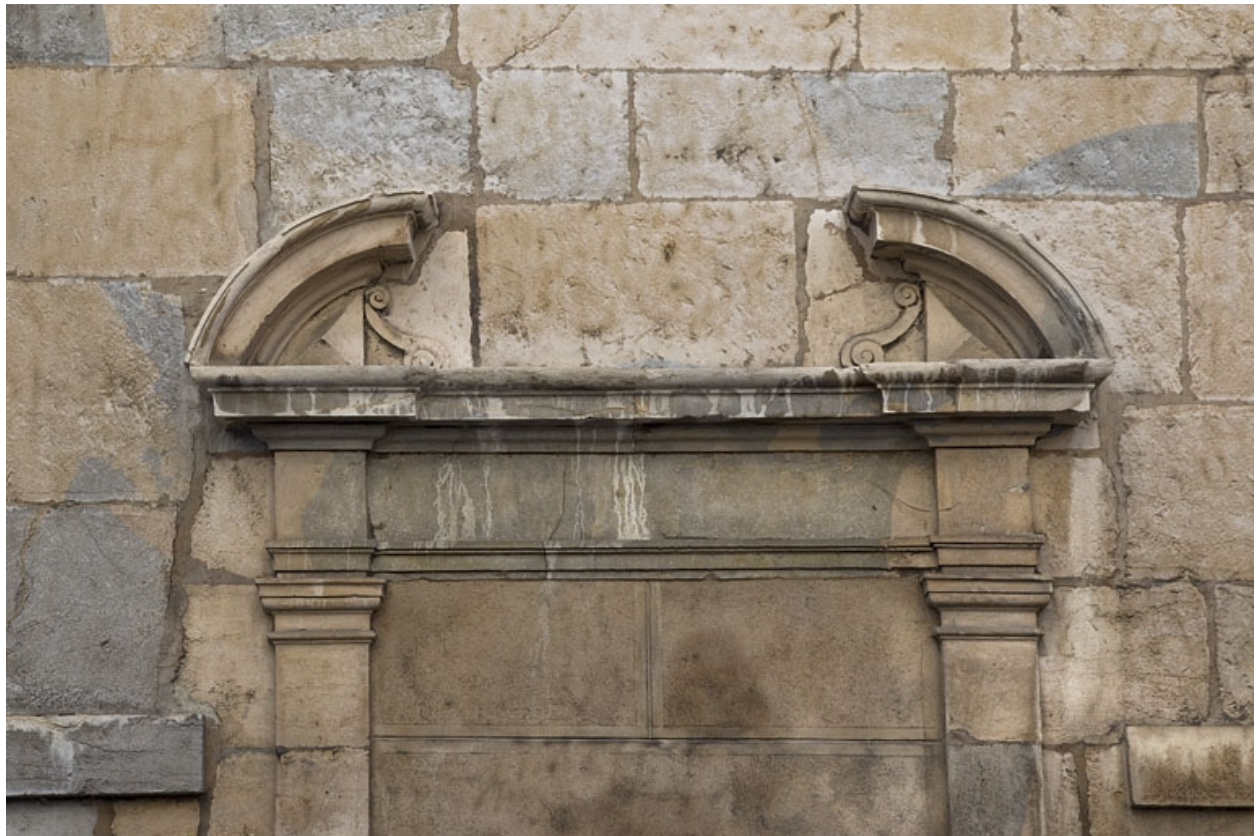
Premier logis secondaire, façade antérieure : détail du fronton interrompu de la porte murée.  
Phot. Yves Sancey  
IVR43\_20112502819NUC2A

Premier logis secondaire, façade antérieure : détail du fronton interrompu de la porte murée.

Un fronton interrompu de forme cintrée couronne l'ancienne porte d'entrée du logis situé 33 bis rue Renan.

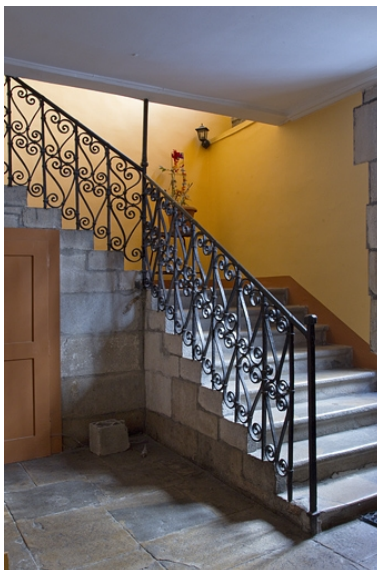
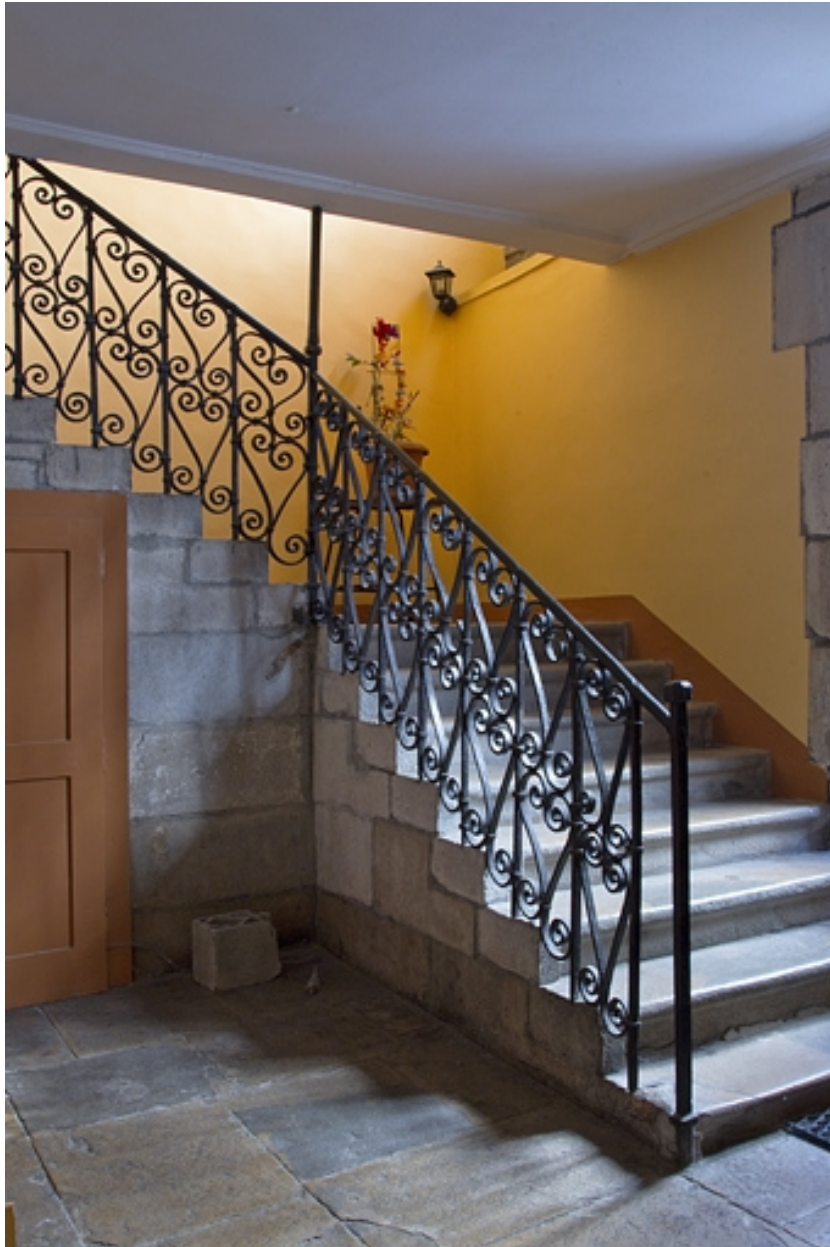
Premier logis secondaire :  
détail du départ de l'escalier.

Premier logis secondaire : détail du départ de l'escalier.

Escaliers : escalier dans-œuvre : escalier tournant à retours sans jour, escalier en maçonnerie ; escalier dans-œuvre : escalier droit, escalier en maçonnerie

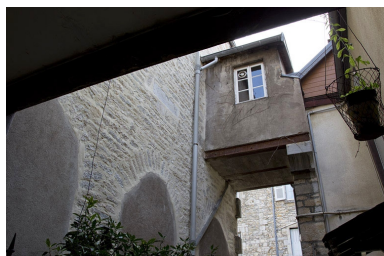
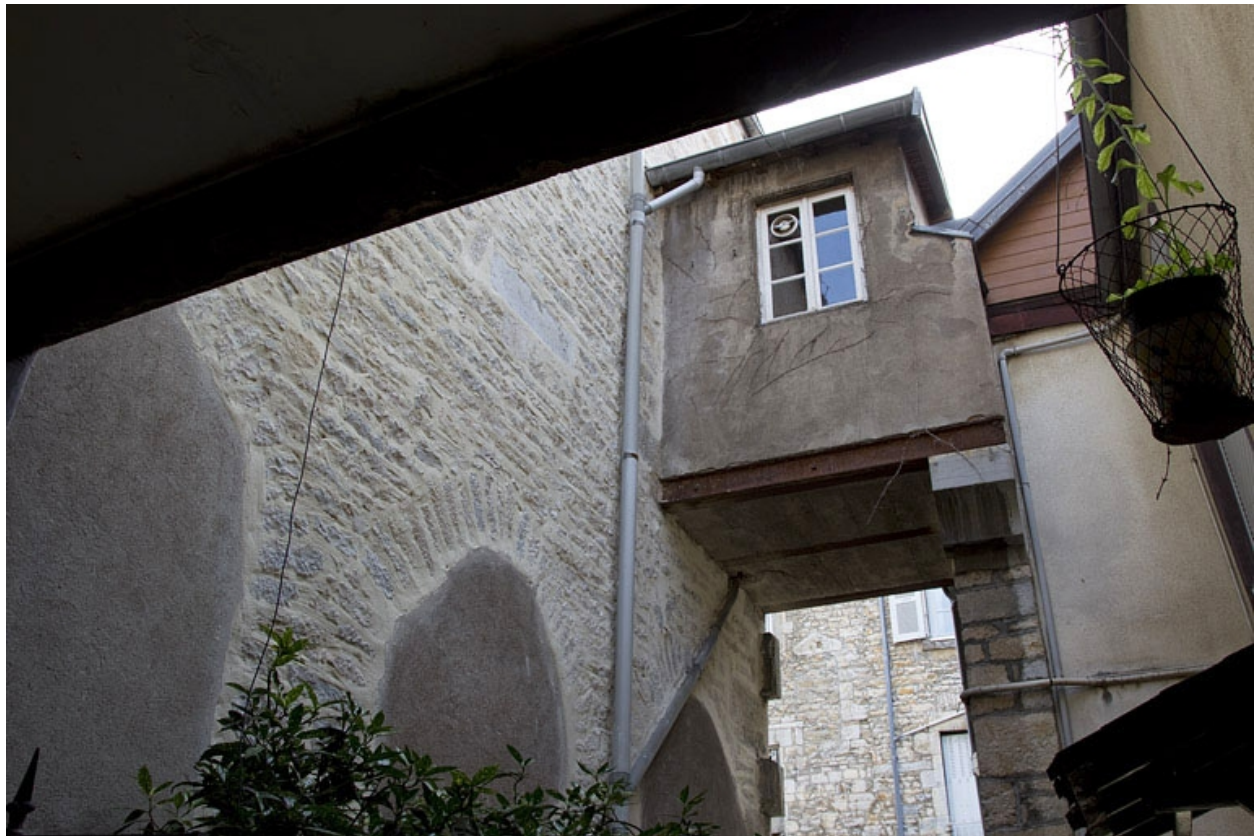
Détail du passage suspendu  
à l'entrée de la courette  
débouchant sur la cour principale.

Détail du passage suspendu à l'entrée de la courette débouchant sur la cour principale.
