Bourgogne-Franche-Comté, Haute-Saône  
Fougerolles-Saint-Valbert  
20 Grande-Rue

## **relais de poste, puis distillerie, puis usine liée au travail du bois (usine de vannerie) Lemer cier, actuellement logement**

Numéro de dossier : IA70000240

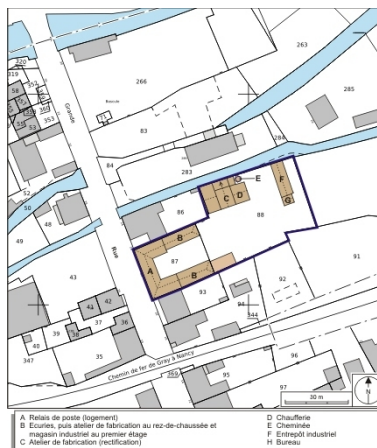
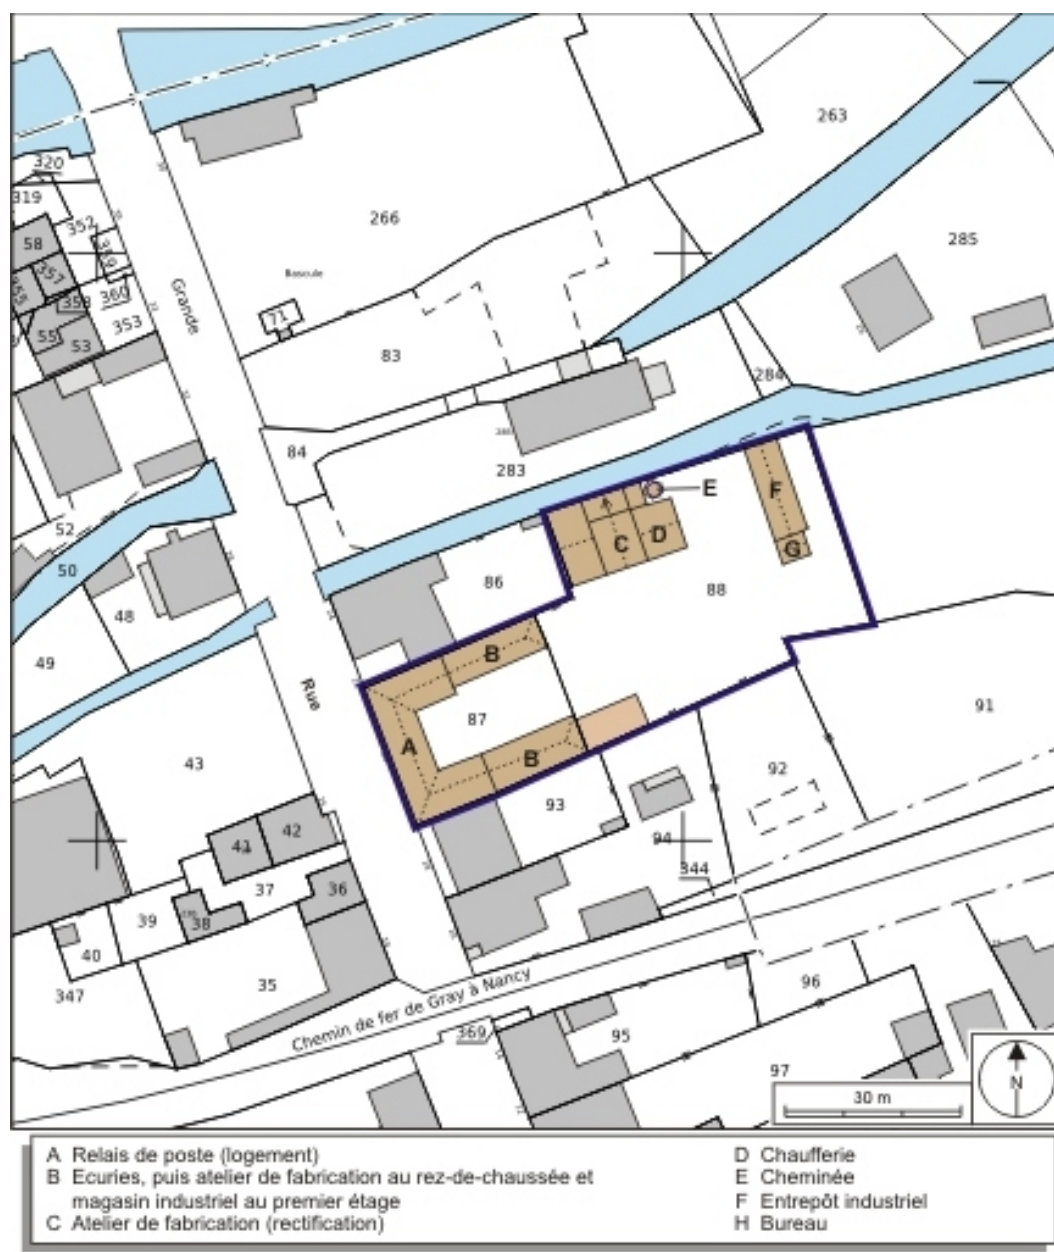
Plan-masse et de situation. Extrait du plan cadastral numérisé, 2008, section AE, 1:1000. Source : Direction générale des Finances Publiques - Cadastre ; mise à jour : 2008. Dess. André Céréza  
IVR43\_20087000387NUDA

Plan-masse et de situation. Extrait du plan cadastral numérisé, 2008, section AE, 1:1000. Source : Direction générale des Finances Publiques - Cadastre ; mise à jour : 2008.

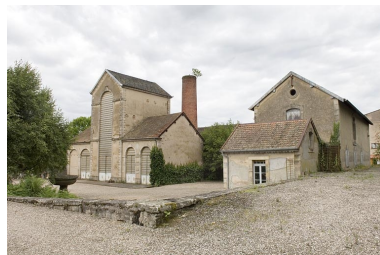
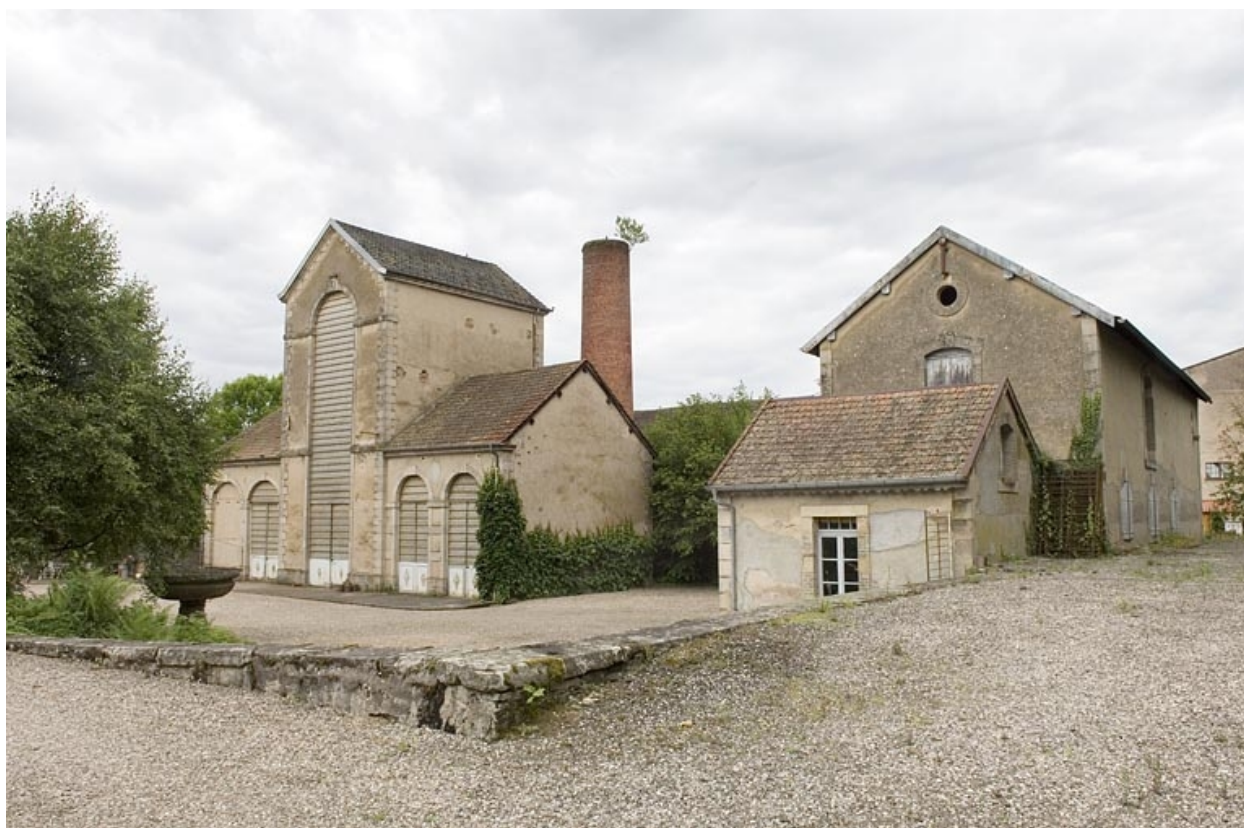
Bâtiment de rectification,  
bureau et entrepôt industriel.  
Phot. Jérôme Mongreville  
IVR43\_20097000332NUC2A

Bâtiment de rectification, bureau et entrepôt industriel.

de deux constructions basses, dont la chaufferie, à l'est, jouxte la cheminée de brique. Egalement construit en moellon de grès enduit, à un étage carré, l'entrepôt industriel est flanqué d'un petit bâtiment de bureau construit en rez-de-chaussée.

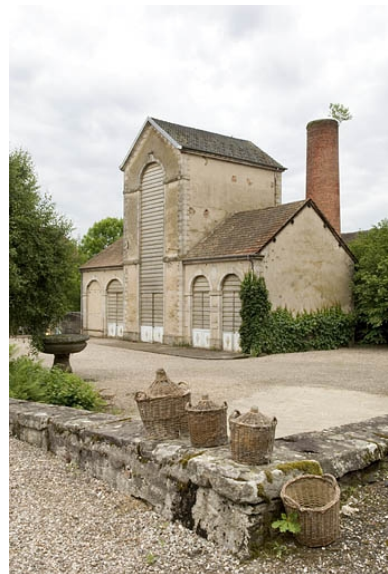
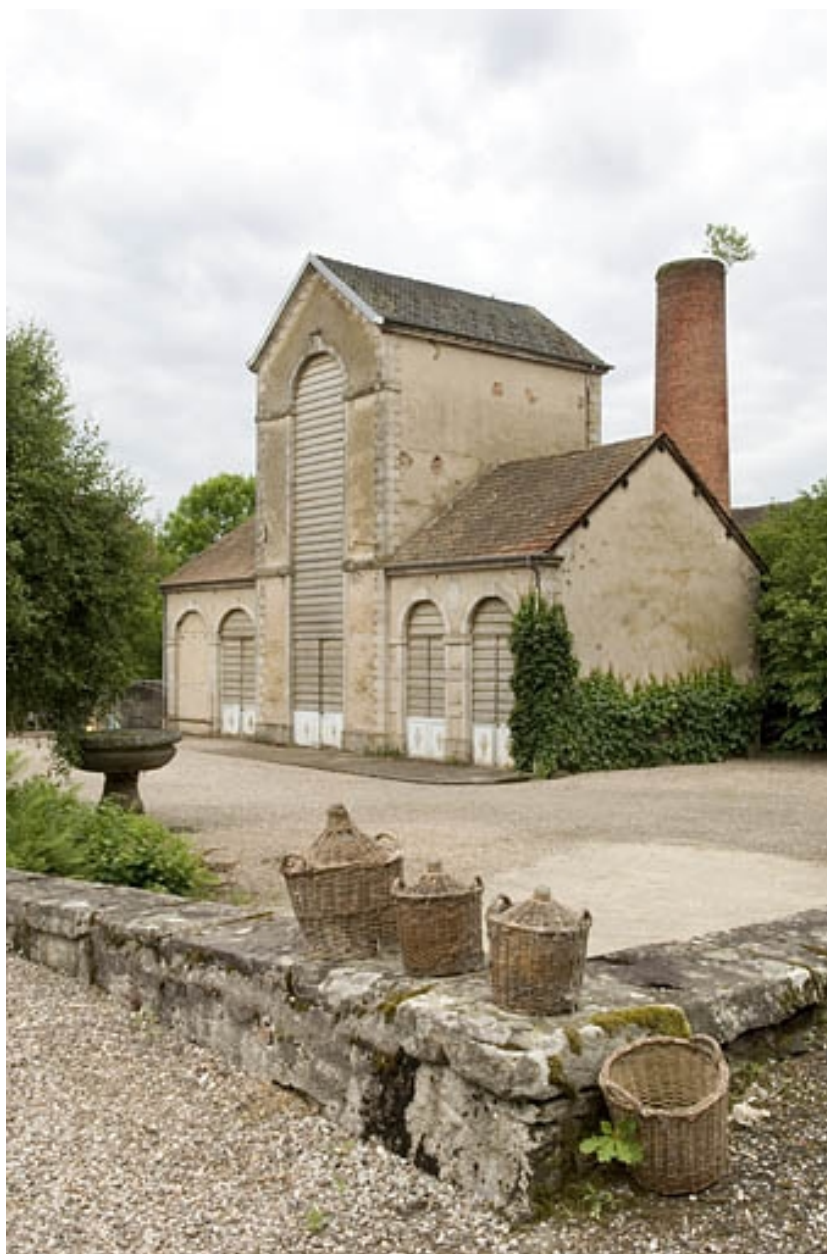
Bâtiment de rectification et sa  
cheminée vus de trois quarts.  
Phot. Jérôme Mongreville  
IVR43\_20097000333NUC2A

Bâtiment de rectification et sa cheminée vus de trois quarts.

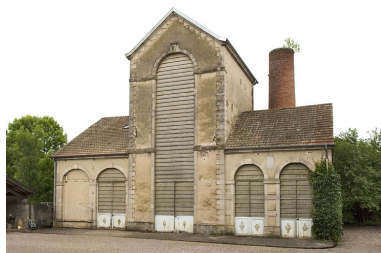
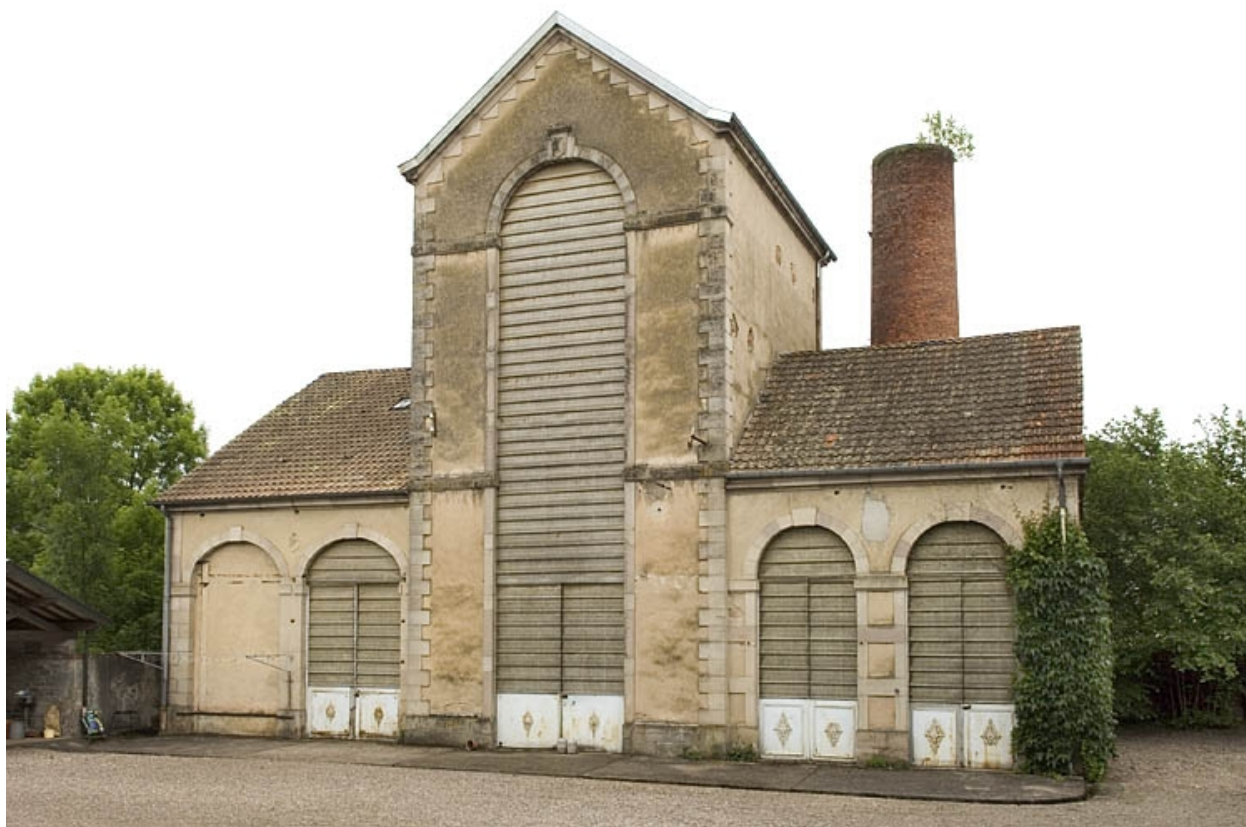
Bâtiment de rectification vu de face.  
Phot. Jérôme Mongreville  
IVR43\_20097000330NUC2A

Bâtiment de rectification vu de face.

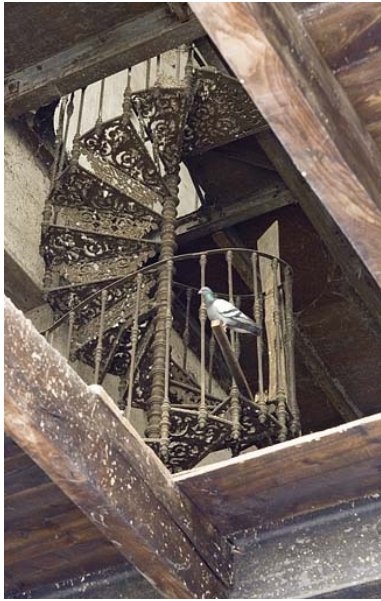
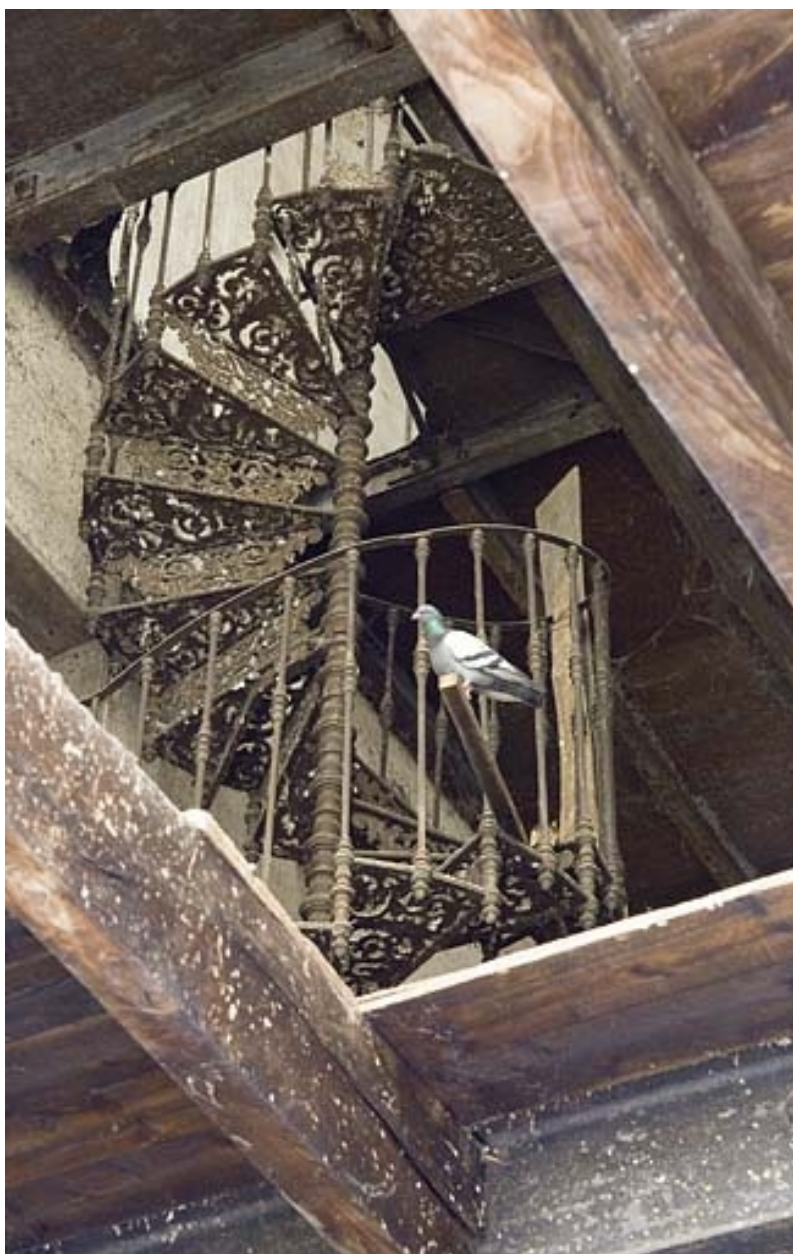
Bâtiment de rectification.  
Escalier intérieur en fonte.  
Phot. Jérôme Mongreville  
IVR43\_20097000342NUC2A

Bâtiment de rectification. Escalier intérieur en fonte.

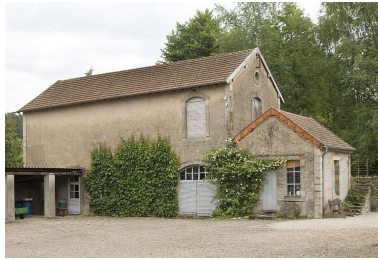
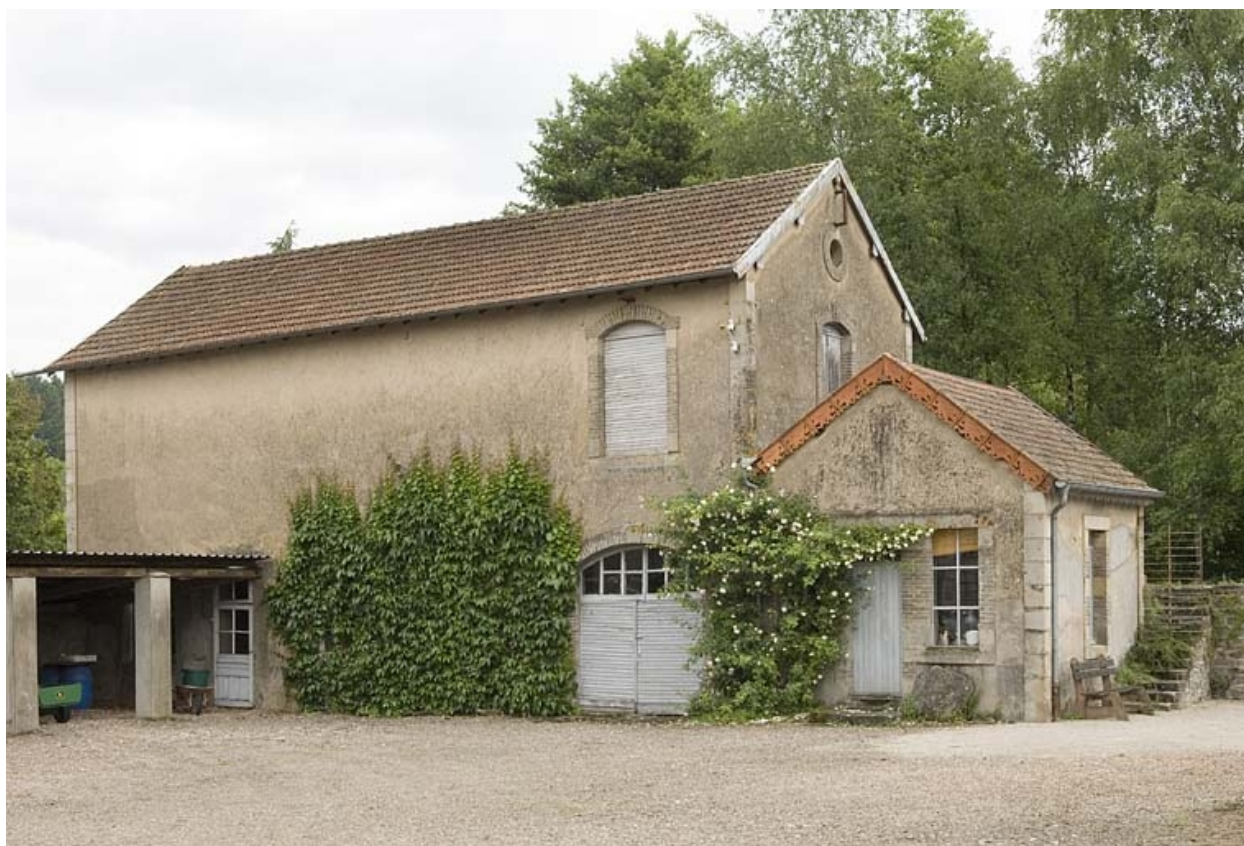
Entrepôt industriel et bureau.  
Phot. Jérôme Mongreville  
IVR43\_20097000334NUC2A

Entrepôt industriel et bureau.

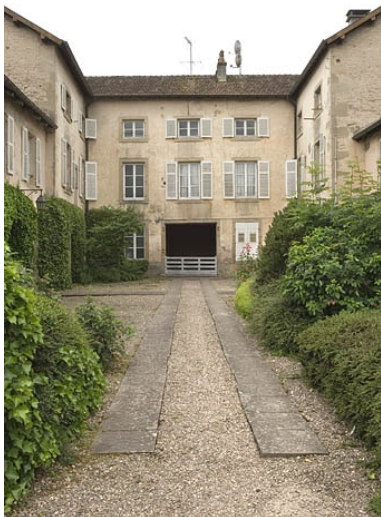
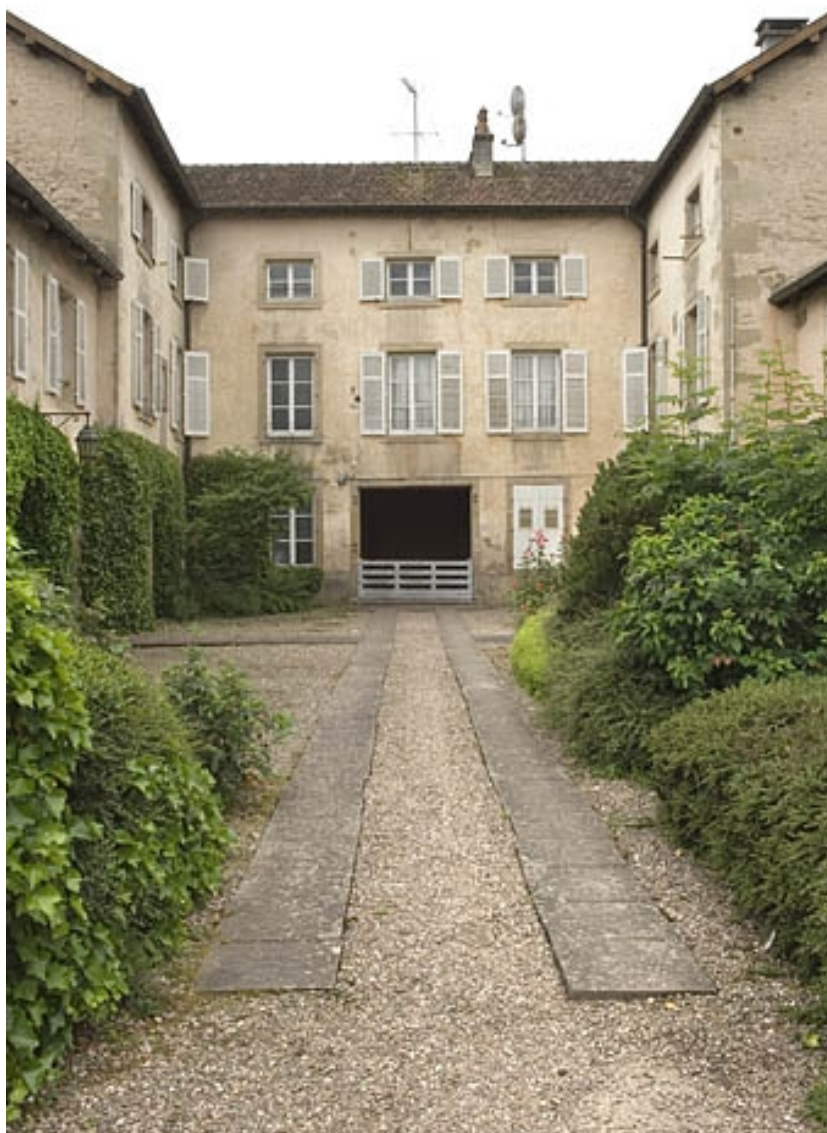
Façade antérieure du relais de poste.  
Phot. Jérôme Mongreville  
IVR43\_20097000336NUC2A

Façade antérieure du relais de poste.

Site industriel anciennement desservi par embranchement ferroviaire. Le relais de poste consiste en un corps de bâtiment sur rue pourvu de deux ailes en retour sur cour formant un U. Construit en moellon de grès enduit, ce bâtiment comprend deux étages carrés et est couvert de toits à longs pans en tuile mécanique. Chacune des ailes sur cour est prolongée d'un corps de bâtiment comprenant un rez-de-chaussée ajouré de baies semi-circulaires (anciennes écuries) surmonté d'un étage carré (logement du personnel ?). Il est couvert d'un toit à longs pans à croupe. L'atelier de rectification consiste en un haut et étroit bâtiment, subdivisé en deux niveaux, et couvert d'un toit à deux pans en tuile mécanique plombifère. Il est flanqué

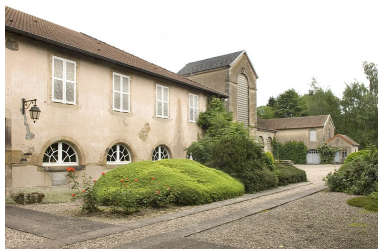
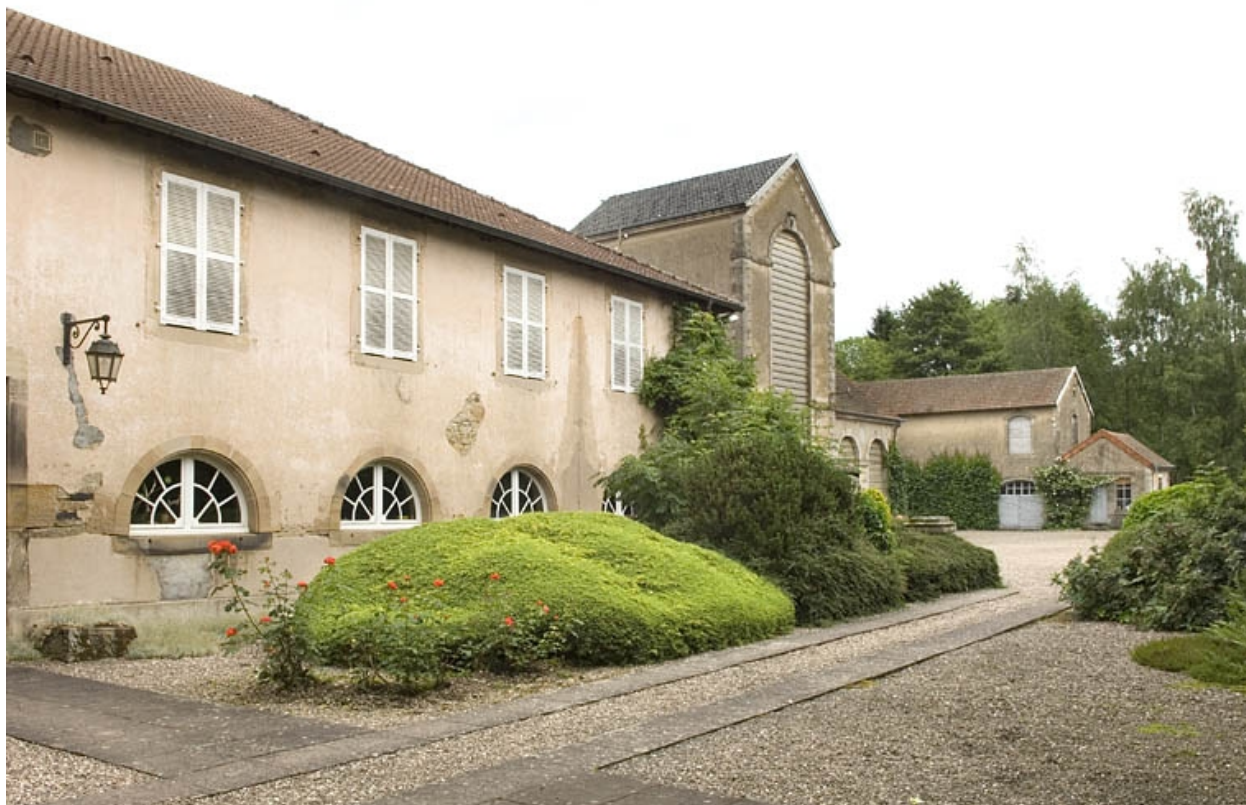
Aile nord (anciennes écuries).  
Phot. Jérôme Mongreville  
IVR43\_20097000338NUC2A

Aile nord (anciennes écuries).

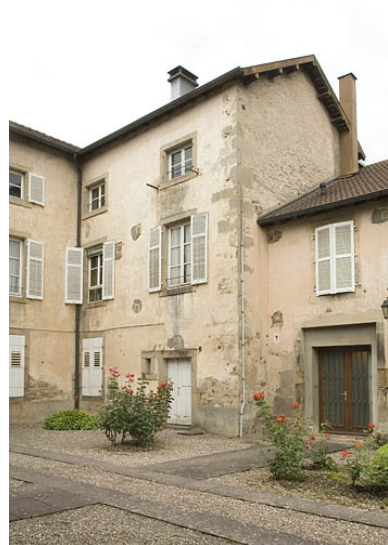
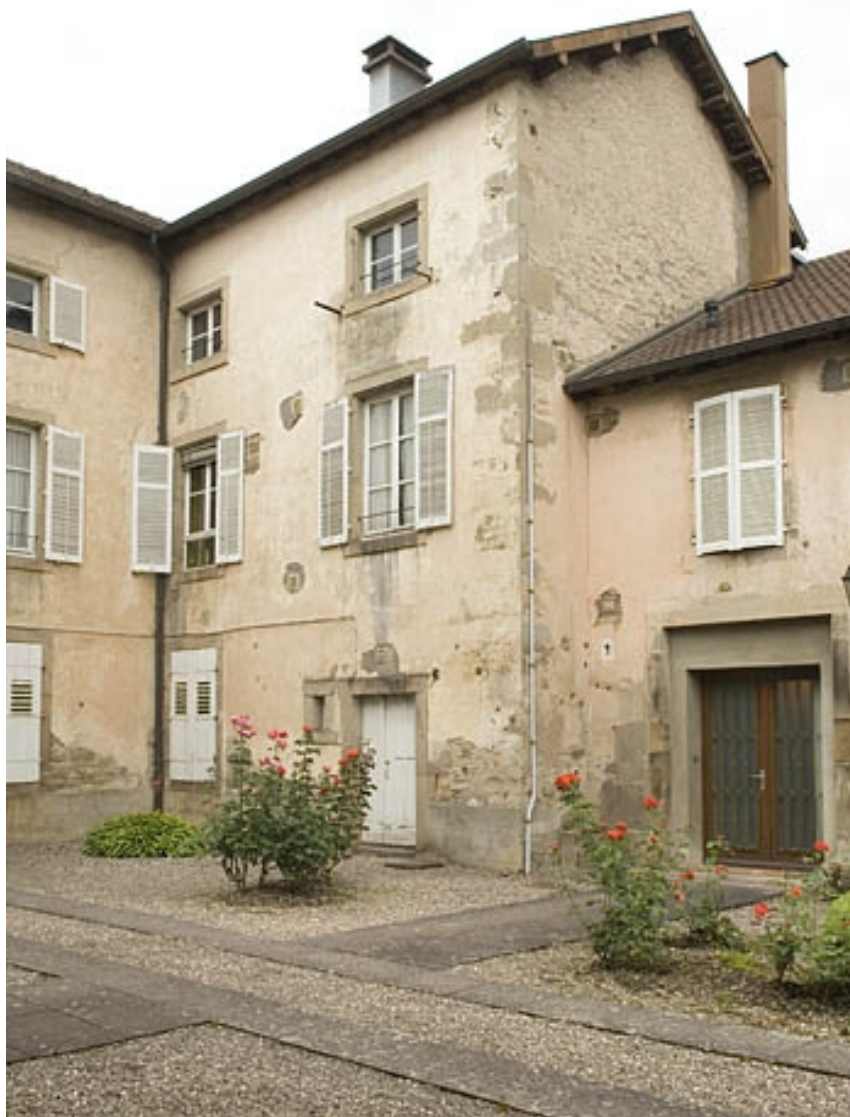
Aile en retour du relais de poste.  
Phot. Jérôme Mongreville  
IVR43\_20097000337NUC2A

Aile en retour du relais de poste.

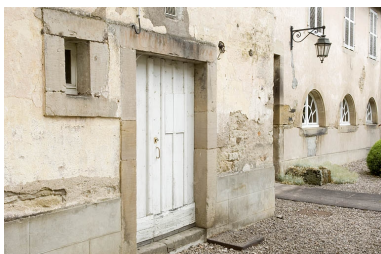
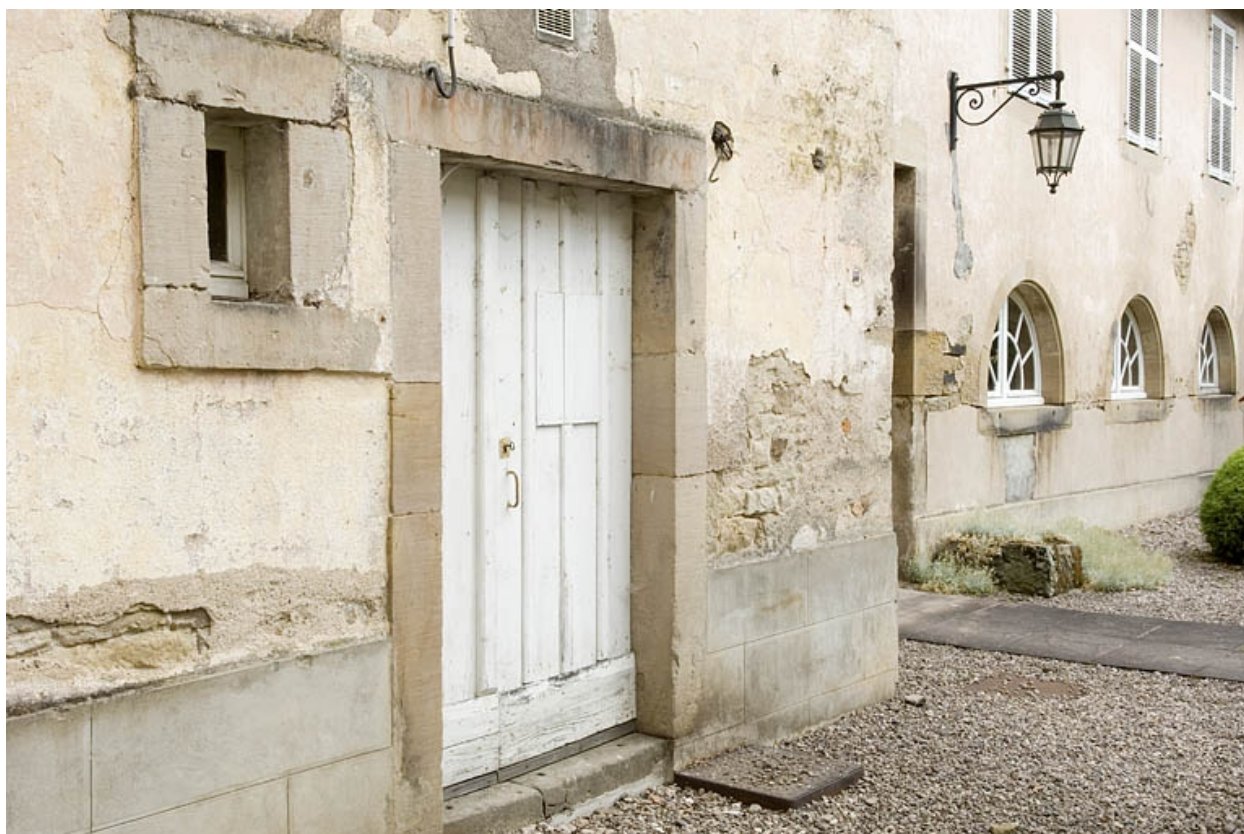
Détail de la façade de l'aile nord.  
Phot. Jérôme Mongreville  
IVR43\_20097000339NUC2A

Détail de la façade de l'aile nord.
